# Asbestinventarisatetest

Zandstraat 258, 9900 Eeklo

Attestnummer : 20240502-000291.000

## Niet-asbestveilig

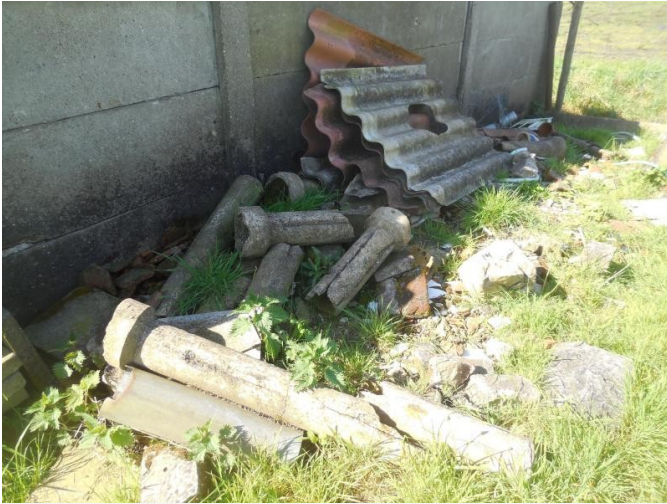
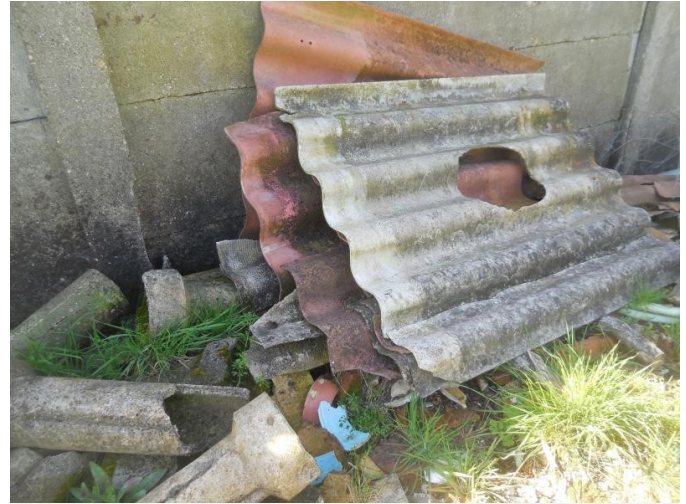
# Fiche 1: Asbesthoudende golfplaten en asbestcementbuizen op grond tuin

Asbestmateriaal - afvalstof

Het asbestmateriaal valt onder de mijlpaal van 2040.

**Dringend verwijderen**

- Verwijder het asbestafval.

- Eenvoudige handelingen: mag via doe-het-zelf of door werknemer(s) met opleidingsattest eenvoudige handelingen  
Hechtgebonden buitentoepassing die makkelijk kan verwijderd worden mits de nodige beschermingsmaatregelen zoals een FFP3 masker en geschikt beschermingspak. U mag enkel beschadigd of verweerd asbest verwijderen indien: er niemand anders in de buurt is; de asbesttoepassing niet verder beschadigd raakt of vergruist.

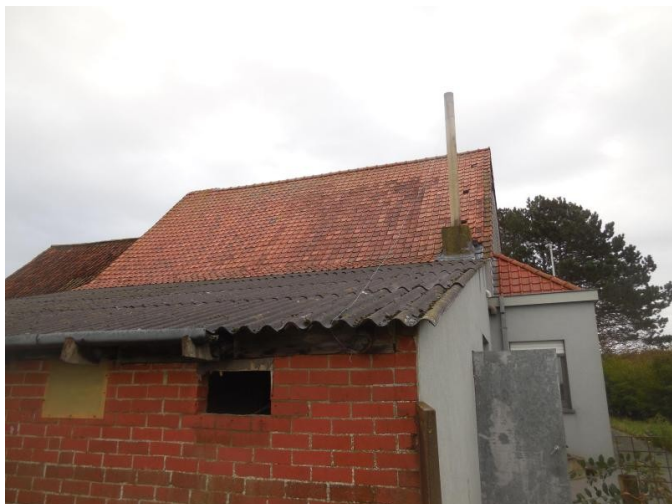
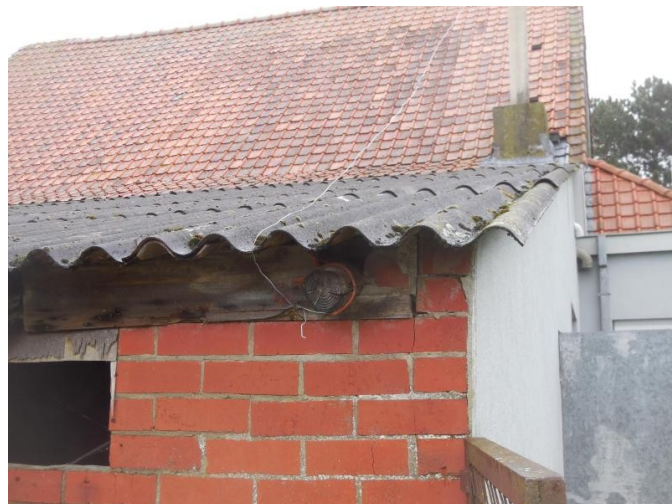
Het asbestmateriaal valt onder de mijlpaal van 2034.

**Verwijderen**

Eindbeoordeling materiaalrisico	Verhoogd materiaalrisico en/of verhoogde kans op vezelvrijgave
---------------------------------	--

Gebondenheid	Categorie 1: hechtgebonden in oorsprong
Asbestsoort (vezeltype)	Alleen chrysotiel
Asbestconcentratie	Laag (< 50%)
Afschermingsgraad van het gehele materiaal	Geheel of deels (ook) vrij aan de binnenlucht
Toestand van het materiaal	Matig beschadigd, matig verweerd

#	Type	Referentie	Resultaat
2.1	Puntmonster	E-23-061544/03	Chrysotiel

Beschrijving	Golfdak stallingen achterkant woning
Omgeving	Grenst aan binnen- en buitenlucht
Primaire drager	Schuin dak
Asbestmateriaal	Dak- en gevelbekleding - Golfplaat

- Verwijder dit asbestmateriaal zo snel mogelijk. Volg de toestand goed op.
- Hemelwater dat afspoelt van asbestcement daken of gevels kan asbestdeeltjes bevatten. Gebruik het enkel voor gesloten circuits (bv. spoelen toiletten). Reinig na het vervangen van het dak of de gevel de dakgoten en regenwaterput of -ton om asbesthoudend sediment of slib te verwijderen

- Eenvoudige handelingen: mag via doe-het-zelf of door werknemer(s) met opleidingsattest eenvoudige handelingen  
Hechtgebonden buitentoepassing die makkelijk kan verwijderd worden mits de nodige beschermingsmaatregelen zoals een FFP3 masker en geschikt beschermingspak. U mag enkel beschadigd of verweerd asbest verwijderen indien: er niemand anders in de buurt is; de asbesttoepassing niet verder beschadigd raakt of vergruist.

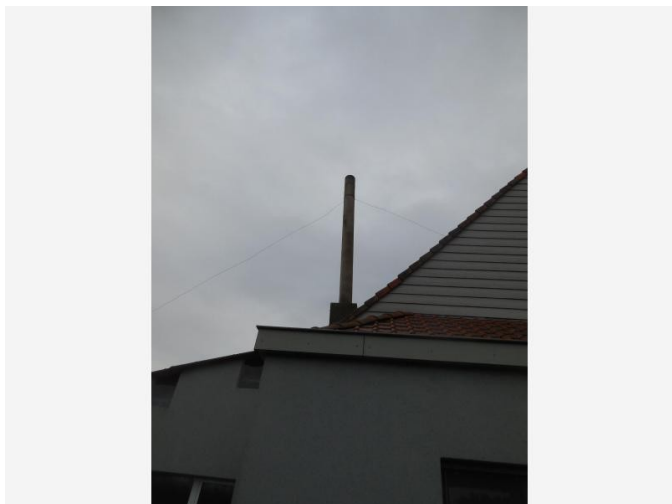
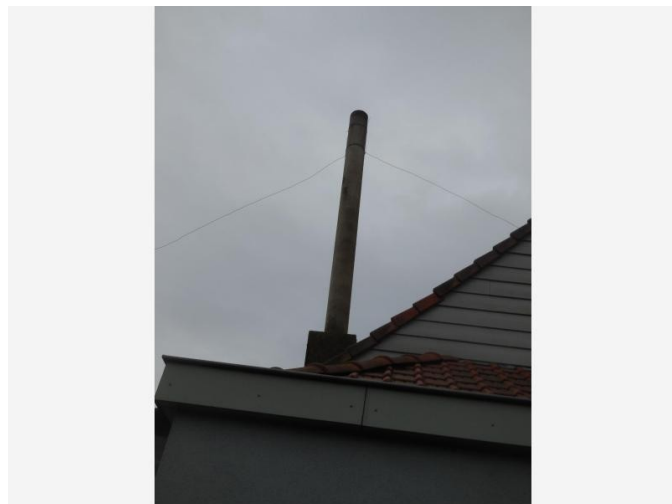
Het asbestmateriaal valt onder de mijlpaal van 2034.

Verwijderen

Eindbeoordeling materiaalrisico	Verhoogd materiaalrisico en/of verhoogde kans op vezelvrijgave
---------------------------------	--

Gebondenheid	Categorie 1: hechtgebonden in oorsprong
Asbestsoort (vezeltype)	Crocidoliet aanwezig
Asbestconcentratie	Laag (< 50%)
Afschermingsgraad van het gehele materiaal	Geheel of deels vrij aan de buitenlucht
Toestand van het materiaal	Matig beschadigd, matig verweerd

Beschrijving	Schouwpijp achterbouw
Omgeving	Buiten
Primaire drager	Schacht-koker (technisch)
Asbestmateriaal	Rookgaskanaal
Bindmiddel van asbestmateriaal	Cement
Gebondenheid op basis van bindmiddel	Hecht
Hoeveelheid (lengte - omtrek - dikte - aantal)	<ul style="list-style-type: none"><li>• 6,00 m - 42,00 cm - 1,00 cm - 1 stuk</li></ul>
Totaal volume	0,025 m <sup>3</sup>
Eenvoudig bereikbaar	Ja
Bevestigingswijze	<ul style="list-style-type: none"><li>• Geklemd</li></ul>
Identificatiemethode	Vaststelling zonder monsternamen

- Verwijder dit asbestmateriaal zo snel mogelijk. Volg de toestand goed op.

- Eenvoudige handelingen: mag via doe-het-zelf of door werknemer(s) met opleidingsattest eenvoudige handelingen  
Hechtgebonden buitentoepassing die makkelijk kan verwijderd worden mits de nodige beschermingsmaatregelen zoals een FFP3 masker en geschikt beschermingspak. U mag enkel beschadigd of verweerd asbest verwijderen indien: er niemand anders in de buurt is; de asbesttoepassing niet verder beschadigd raakt of vergruist.

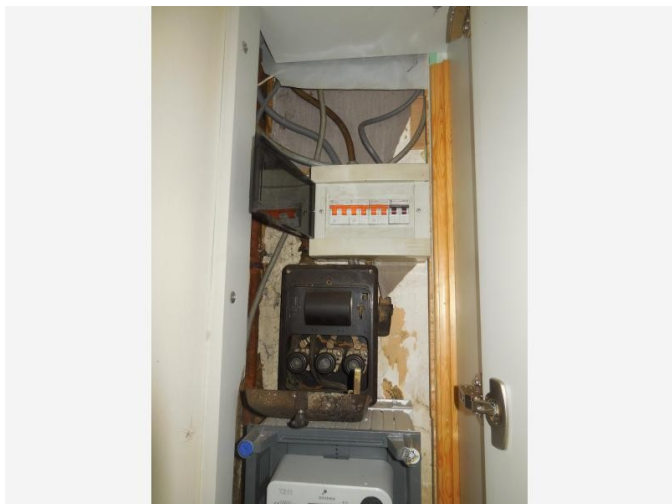
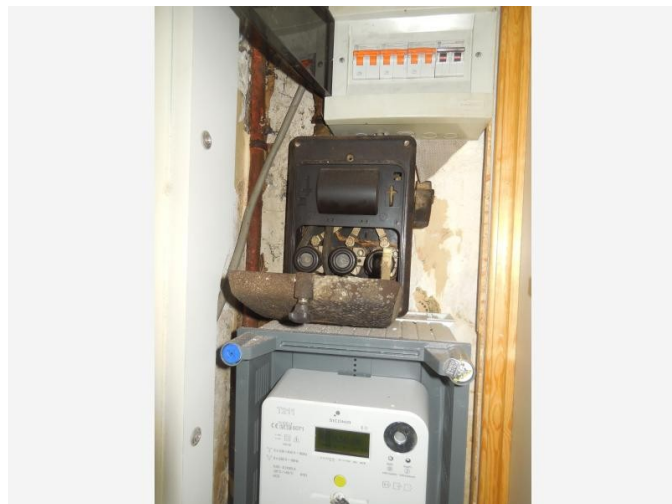
Het asbestmateriaal valt onder de mijlpaal van 2040.

Zorgvuldig beheren

Eindbeoordeling materiaalrisico	Laag materiaalrisico en/of verlaagde kans op vezelvrijgave
---------------------------------	--

Gebondenheid	Categorie 1: hechtgebonden in oorsprong
Asbestsoort (vezeltype)	Crocidoliet aanwezig
Asbestconcentratie	Laag (< 50%)
Afschermingsgraad van het gehele materiaal	Geheel of deels (ook) vrij aan de binnenlucht
Toestand van het materiaal	Onbeschadigd, niet verweerd

Beschrijving	Bakelieten elektrische materiaal
Omgeving	Binnen
Primaire drager	Communicatie en elektrische infrastructuur en uitrusting
Asbestmateriaal	Plaat, paneel, tablet - Type Bakeliet
Bindmiddel van asbestmateriaal	Kunststof of -hars
Gebondenheid op basis van bindmiddel	Hecht
Hoeveelheid (oppervlakte - dikte - aantal)	• 0,20 m <sup>2</sup> - 0,10 cm - 1 stuk
Totaal volume	< 0,001 m <sup>3</sup>
Eenvoudig bereikbaar	Ja
Bevestigingswijze	• Geschroefd

- Zorg voor een veilig beheer. Vermijd het beschadigen van het asbestmateriaal. Controleer de toestand jaarlijks op wijzigingen.
- Zorg voor een veilig beheer en verwijder dit asbestmateriaal wanneer het bij werken eenvoudig bereikbaar wordt. Controleer de toestand jaarlijks op wijzigingen.

- Eenvoudige handelingen: mag via doe-het-zelf of door werknemer(s) met opleidingsattest eenvoudige handelingen  
Hechtgebonden binnentoepassing in goede staat die makkelijk kan verwijderd worden mits de nodige beschermingsmaatregelen zoals een FFP3 masker en geschikt beschermingspak.

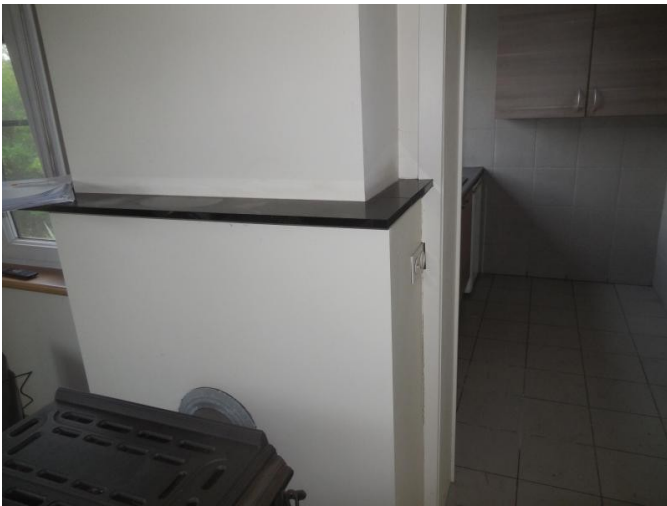
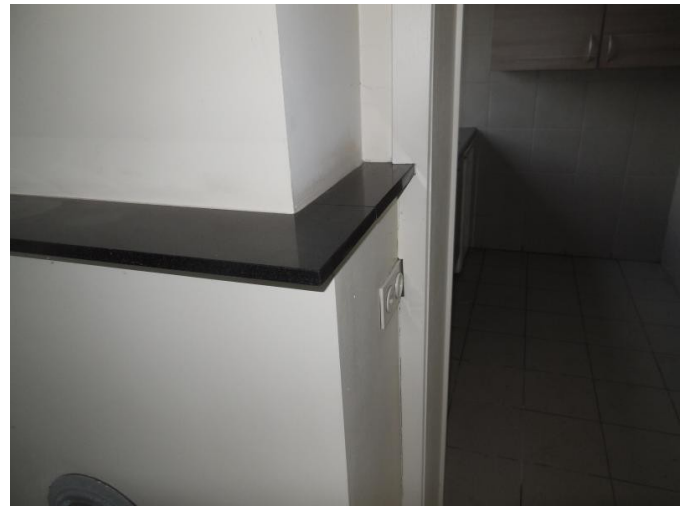
Het asbestmateriaal valt onder de mijlpaal van 2040.

Zorgvuldig beheren

Eindbeoordeling materiaalrisico	Zeer laag materiaalrisico en/of zeer lage kans op vezelvrijgave
---------------------------------	---

Gebondenheid	Categorie 1: hechtgebonden in oorsprong
Asbestsoort (vezeltype)	Alleen chrysotiel
Asbestconcentratie	Laag (< 50%)
Afschermingsgraad van het gehele materiaal	Geheel of deels (ook) vrij aan de binnenlucht
Toestand van het materiaal	Onbeschadigd, niet verweerd

Beschrijving	Massal vensterbanken schouw keuken
Omgeving	Binnen
Primaire drager	Schacht-koker (technisch)
Asbestmateriaal	Plaat, paneel, tablet - Type Massal
Bindmiddel van asbestmateriaal	Cement
Gebondenheid op basis van bindmiddel	Hecht
Hoeveelheid (oppervlakte - dikte - aantal)	• 0,40 m <sup>2</sup> - 1,00 cm - 1 stuk
Totaal volume	0,004 m <sup>3</sup>
Eenvoudig bereikbaar	Ja
Bevestigingswijze	• Geklemd
Identificatiemethode	Vaststelling zonder monsternamen

- Zorg voor een veilig beheer. Vermijd het beschadigen van het asbestmateriaal. Controleer de toestand jaarlijks op wijzigingen.

- Eenvoudige handelingen: mag via doe-het-zelf of door werknemer(s) met opleidingsattest eenvoudige handelingen  
Hechtgebonden binnentoepassing in goede staat die makkelijk kan verwijderd worden mits de nodige beschermingsmaatregelen zoals een FFP3 masker en geschikt beschermingspak.

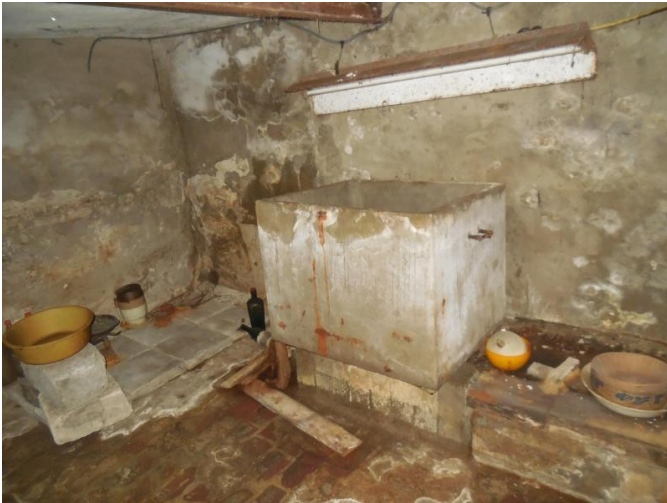
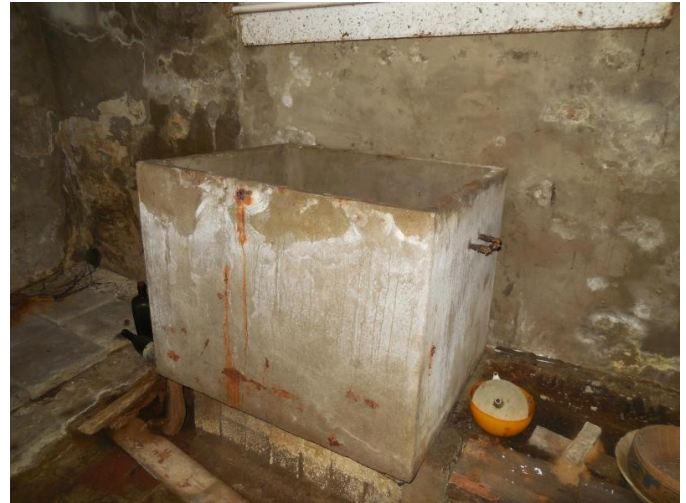
Eindbeoordeling materiaalrisico	Hoog materiaalrisico en/of hoge kans op vezelvrijgave
---------------------------------	---

Gebondenheid	Categorie 1: hechtgebonden in oorsprong
Asbestsoort (vezeltype)	Crocidoliet aanwezig
Asbestconcentratie	Laag (< 50%)
Afschermingsgraad van het gehele materiaal	Geheel of deels (ook) vrij aan de binnenlucht
Toestand van het materiaal	Matig beschadigd, matig verweerd

Beschrijving	Betonnen bak in kelder
Omgeving	Binnen
Primaire drager	Onderdelen - stock
Asbesttoepassing	Bak, reservoir, kuip, bloembak
Bindmiddel van asbesttoepassing	Cement
Gebondenheid op basis van bindmiddel	Hecht
Hoeveelheid (gewicht - aantal)	• 25,00 kg - 1 stuk
Totaal gewicht	25,00 kg
Identificatiemethode	Vaststelling zonder monsternamen
Destructieve handeling voor identificatie	Nee

- Scherm in afwachting van verwijdering de asbesttoepassing af van luchtstromingen en verstoring: bijvoorbeeld door het te verpakken, te fixeren, af te dekken, signalisatie - afbakening aan te brengen, ....
- Verwijder deze asbesttoepassing zo snel mogelijk. Volg de toestand goed op.

- Eenvoudige handelingen: enkel door erkend asbestverwijderaar  
Hechtgebonden binnentoepassing in matig verweerde staat.

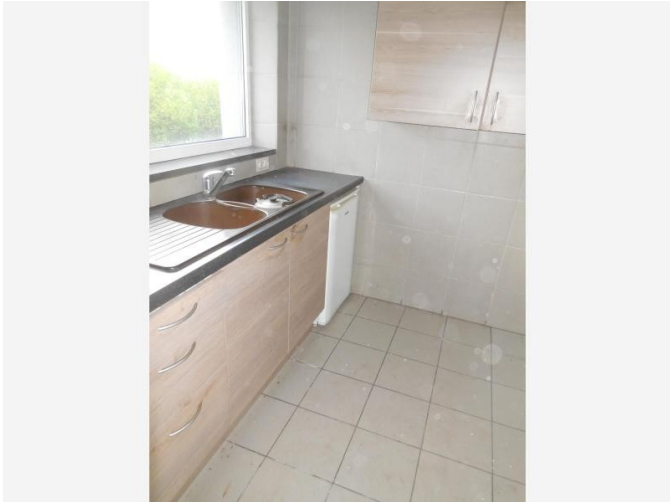
# Fiche 7: Tegellijm Faiencetegels Muren keuken, WC, badkamer

Mogelijk bevindt er zich asbestverdachte tegellijm achter de wandtegels. Dit was niet waarneembaar, er waren geen bestaande beschadigingen of openingen in de wandtegels.

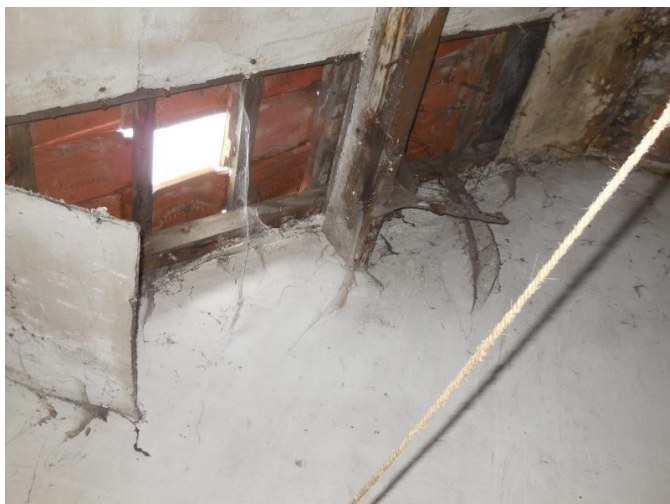
Het schuin dak van de achterzijde van de woning heeft geen onderdak, dakpannen zijn direct zichtbaar.

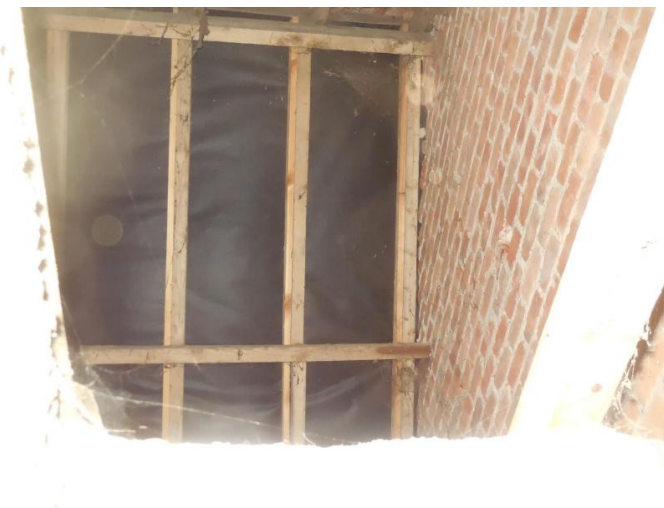
Het onderdak van het schuin dak voorzijde woning is uit kunststof, niet-asbestverdacht dus.

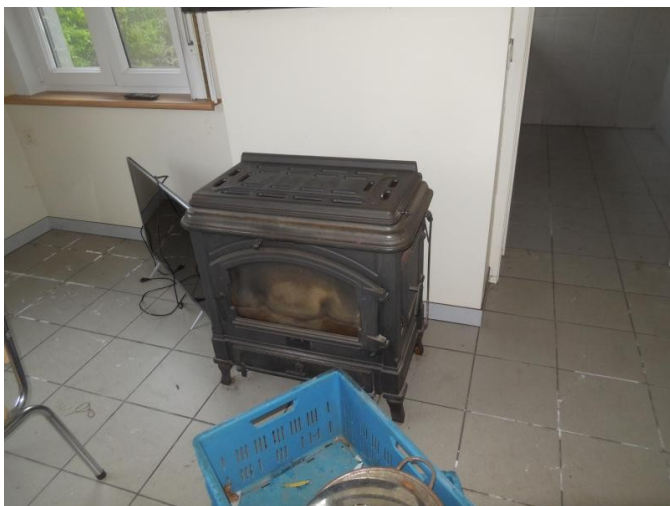
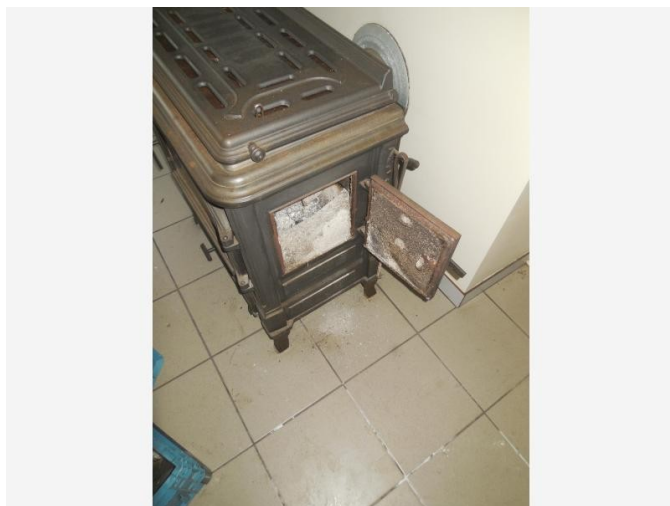
# Fiche 11: Koord kachel keuken

Geen asbest

#	Type	Referentie	Resultaat
11.1	Puntmonster	E-23-061544/05	Geen asbest

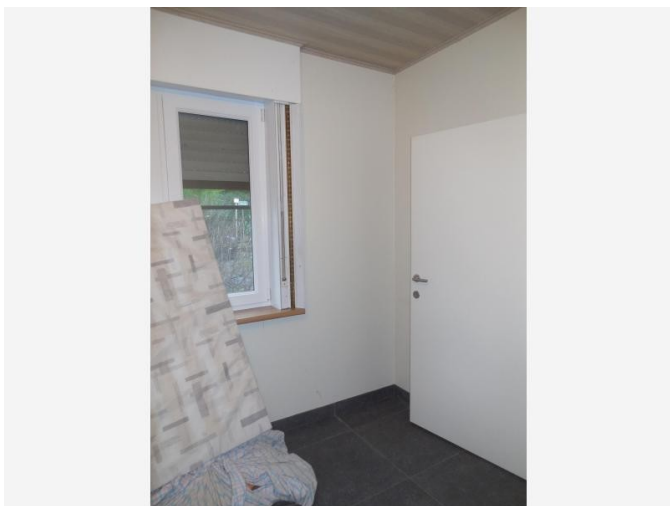
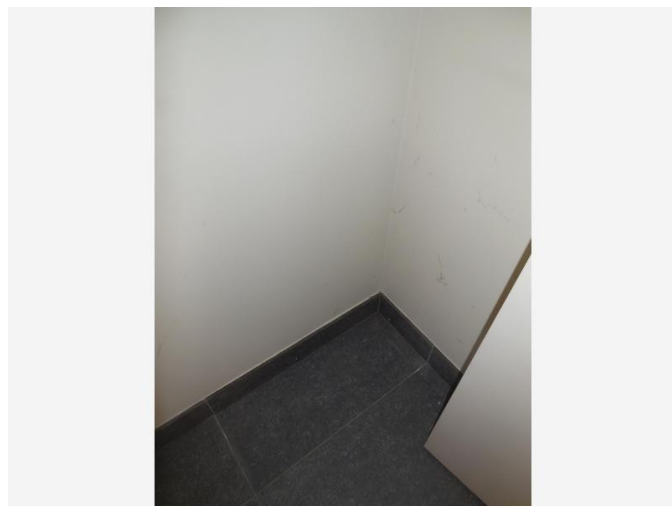
Geen asbest

#	Type	Referentie	Resultaat
12.1	Mengmonster	E-23-061544/01	Geen asbest

Beschrijving	Pleisterwerk wanden
Omgeving	Binnen
Primaire drager	Binnenwand
Bindmiddel van materiaal	Gips - kalk

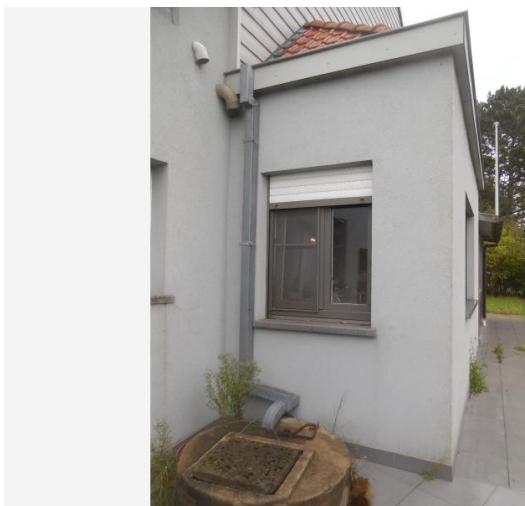
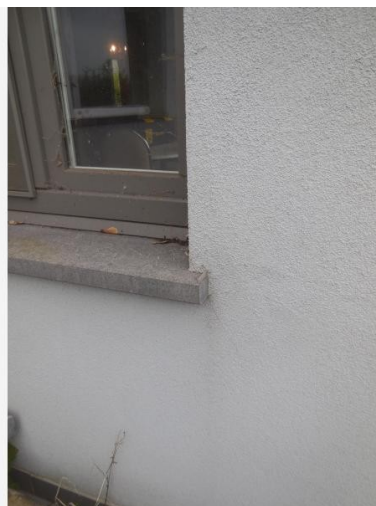
## Fiche 13: Crepi buitenmuur zijgevel links

Geen asbest

#	Type	Referentie	Resultaat
13.1	Mengmonster	E-23-061544/04	Geen asbest

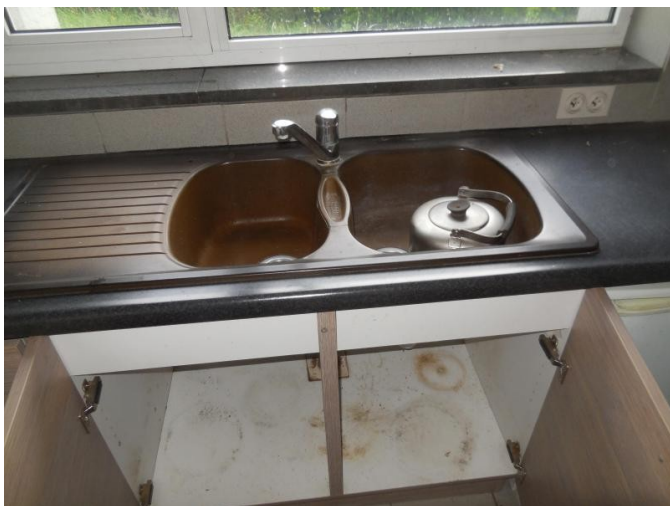
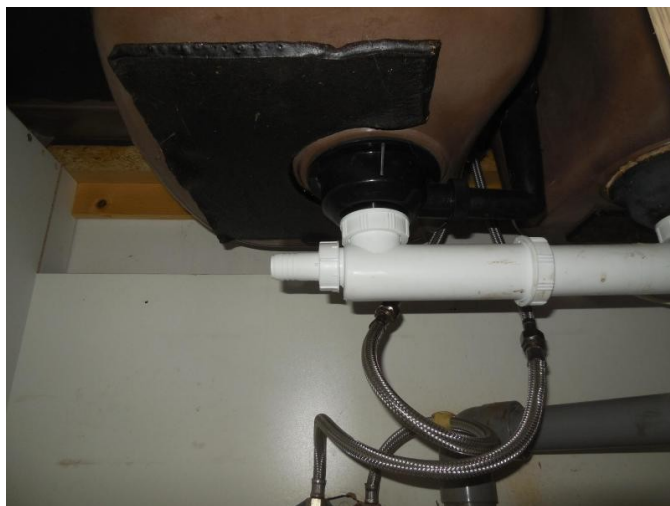
Geen asbest

#	Type	Referentie	Resultaat
14.1	Puntmonster	E-23-061544/02	Geen asbest

Beschrijving	Dempingsplaat spoelbak keuken
Omgeving	Binnen
Primaire drager	Sanitaire infrastructuur en uitrusting (toe- en afvoer)
Bindmiddel van materiaal	Bitumen (roofing, teer, asfalt)

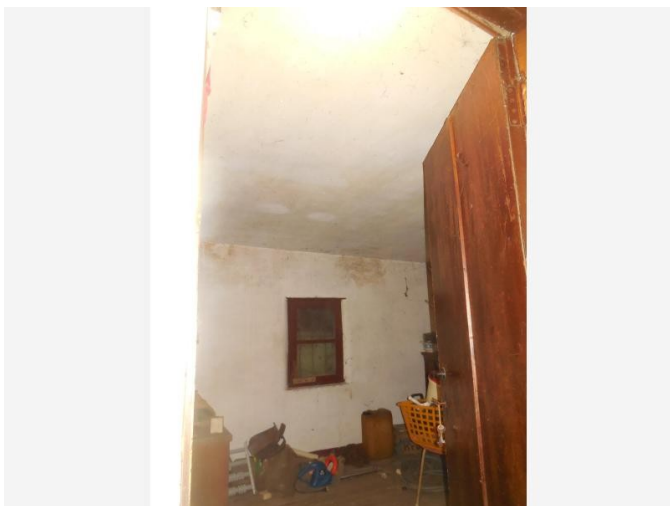
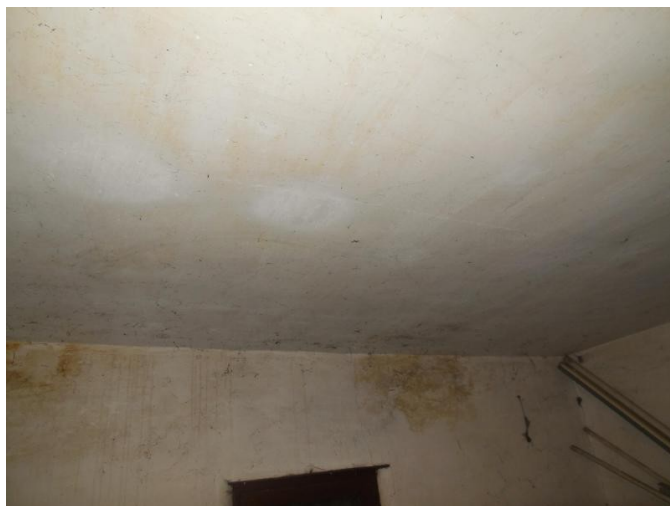
## Fiche 15: Pleisterwerk plafond voute

Geen asbest

#	Type	Referentie	Resultaat
15.1	Mengmonster	E-23-061544/06	Geen asbest
