# Asbestinventarisatetest

Slachthuisstraat 19, 9900 Eeklo

Attestnummer : 20230212-000110.000

Uitgegeven op : 12.02.2023

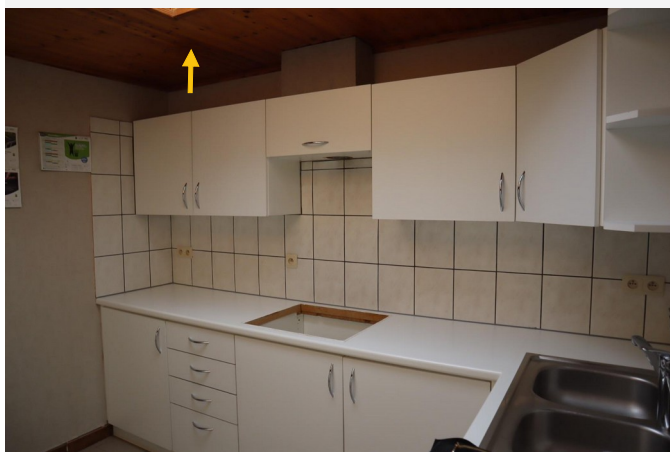
Vrije foto

vals plafond aanwezig in badkamer en keuken 18 m<sup>2</sup>  
onduidelijk welk materiaal er zich boven bevindt

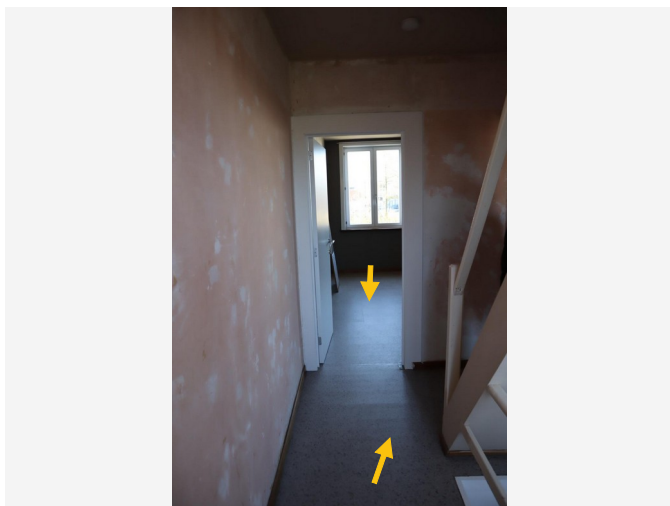
Vrije foto

38 m2 vloerzeil in slaapkamers en hal op eerste verdieping

vloerzeil zelf is flexibel dus niet verdacht en is vastgelijmd direct op houten vloer, echter is onduidelijk welk soort lijm er gebruikt werd

voorzichtigheid geboden bij verwijdering

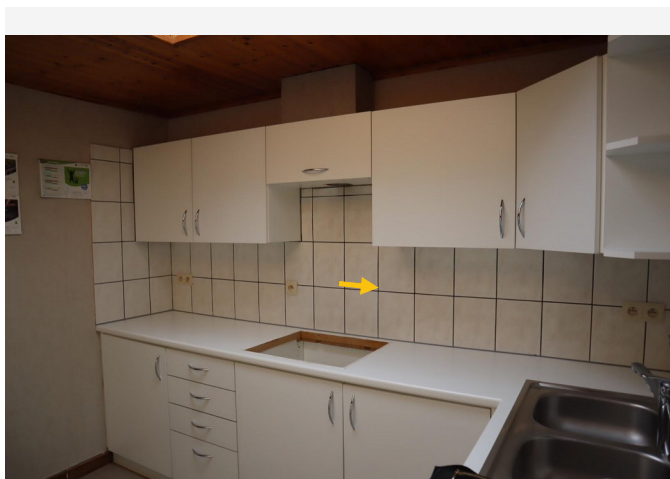
Vrije foto

faience aanwezig in badkamer en keuken

keuken 5 m<sup>2</sup>

badkamer 8 m<sup>2</sup>

onduidelijk welke lijm er gebruikt werd

voorzichtigheid geboden bij verwijdering

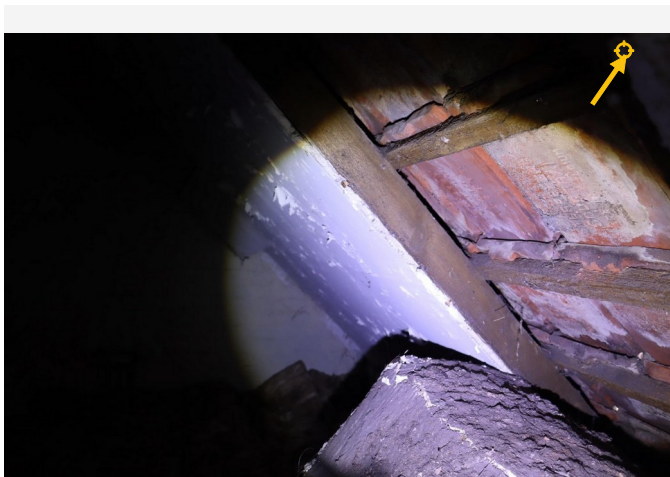
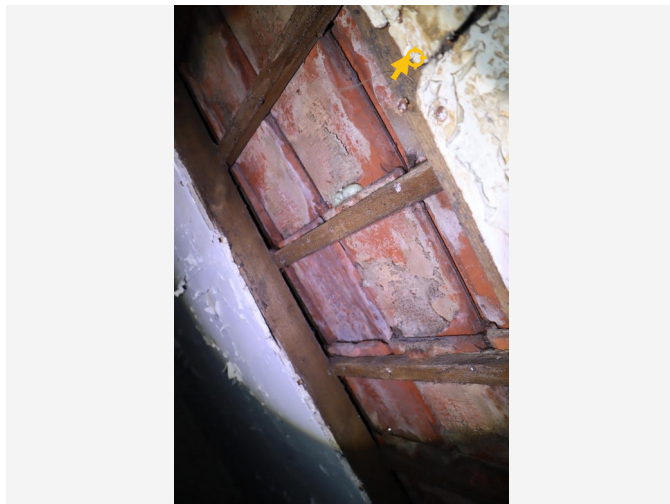
## Fiche 4: isolatieplaten in gips onderdak

Geen asbest

#	Type	Referentie	Resultaat
4.1	Puntmonster	3.1	Geen asbest

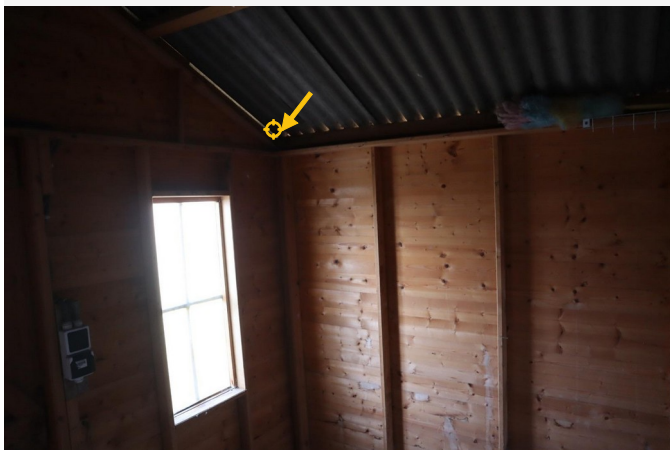
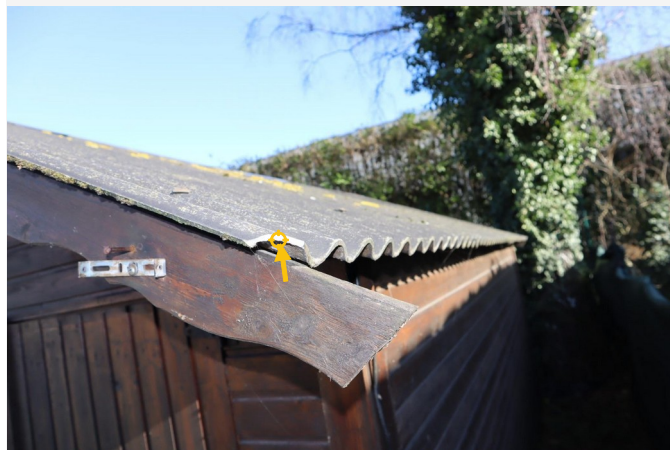
## Fiche 5: golfplaten tuinhuis

Geen asbest

#	Type	Referentie	Resultaat
5.1	Puntmonster	1.1	Geen asbest

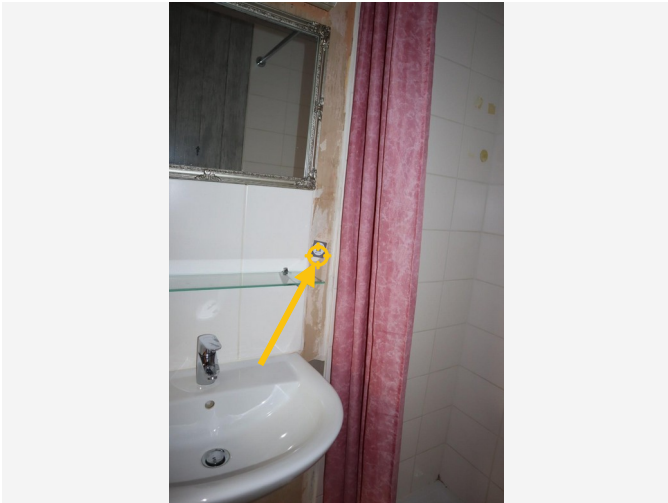
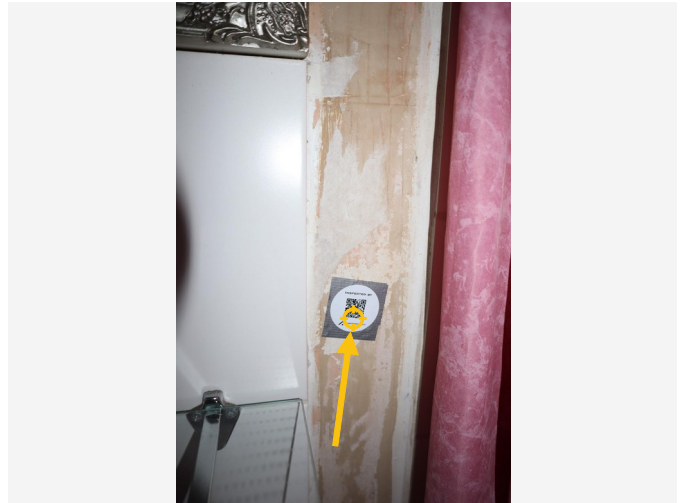
Geen asbest

#	Type	Referentie	Resultaat
6.1	Mengmonster	2.1	Geen asbest
