Asbestinventarisatetest

Korteboeken 100, 9930 Lievegem

Attestnummer : 20230212-000254.000

Uitgegeven op : 12.02.2023

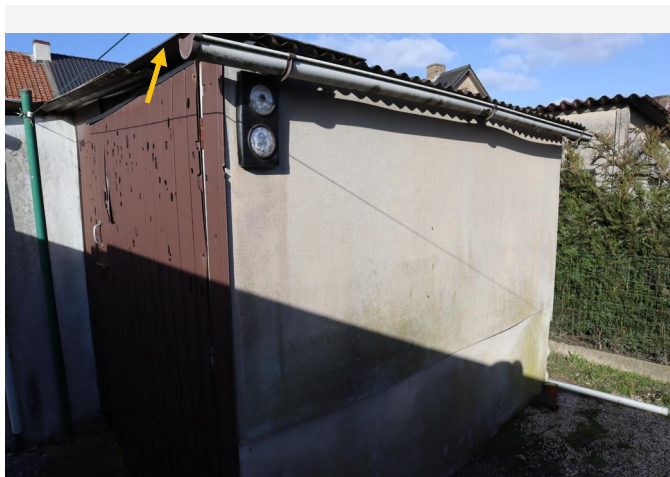
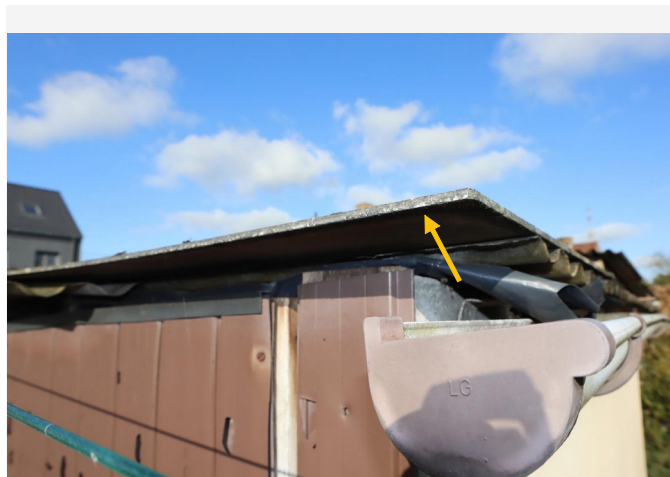
Beschrijving	stuk menuiseriteplaat los op schuur
Type afvalstof	Betreft stock-voorraad of gedemonteerde asbestmaterialen
Aanwezige resten	stuk plaat ligt los op dak van schuur
Omgeving	Buiten
Primaire drager	Plat dak
Asbestmaterialen	<ul style="list-style-type: none">• Plaat, paneel, tablet - Type Menuiserite
Bindmiddel van asbestmateriaal	Cement
Gebondenheid op basis van bindmiddel	Hecht
Hoeveelheid (gewicht - aantal)	<ul style="list-style-type: none">• 8,00 kg - 1 stuk
Totaal gewicht	8,00 kg
Eenvoudig bereikbaar	Ja
Identificatiemethode	Vaststelling zonder monstername
Opmerking	gewicht bij benadering

Dringend verwijderen

- Verwijder het asbestafval.

- Eenvoudige handelingen: mag via doe-het-zelf of door werknemer(s) met opleidingsattest eenvoudige handelingen hechtgebonden plaat die losligt op plat dak eenvoudig in zijn geheel af te voeren

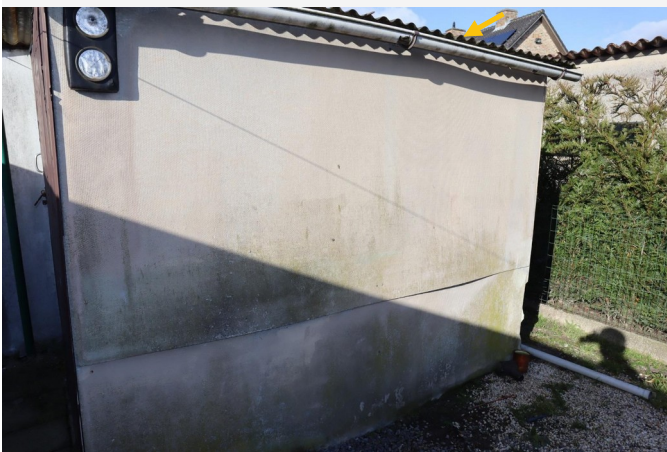
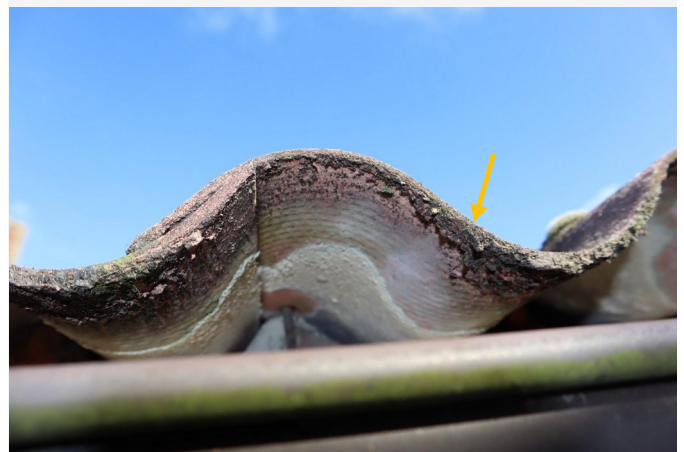
Het asbestmateriaal valt onder de mijlpaal van 2034.

Eindbeoordeling materiaalrisico	Laag materiaalrisico en/of verlaagde kans op vezelvrijgave
---------------------------------	--

Gebondenheid	Categorie 1: hechtgebonden in oorsprong
Asbestsoort (vezeltype)	Crocidoliet aanwezig
Asbestconcentratie	Laag (< 50%)
Afschermingsgraad van het gehele materiaal	Stootvaste afscherming of omkasting
Toestand van het materiaal	Matig beschadigd, matig verweerd

Beschrijving	golfplaten schuur
Omgeving	Buiten
Primaire drager	Schuin dak
Asbestmateriaal	Dak- en gevelbekleding - Golfplaat
Bindmiddel van asbestmateriaal	Cement
Gebondenheid op basis van bindmiddel	Hecht
Hoeveelheid (oppervlakte - aantal)	• 6,00 m ² - 1 stuk
Totale oppervlakte	6,00 m ²
Eenvoudig bereikbaar	Ja
Bevestigingswijze	• Geschroefd

[Verwijderen](#)

- Verwijder dit asbestmateriaal zo snel mogelijk. Volg de toestand goed op.
- Hemelwater dat afspoelt van asbestcement daken of gevels kan asbestdeeltjes bevatten. Gebruik het enkel voor gesloten circuits (bv. spoelen toiletten). Reinig na het vervangen van het dak of de gevel de dakgoten en regenwaterput of -ton om asbesthoudend sediment of slib te verwijderen

- Eenvoudige handelingen: mag via doe-het-zelf of door werknemer(s) met opleidingsattest eenvoudige handelingen hechtgebonden toepassing kan in zijn geheel verwijderd worden in een big bag

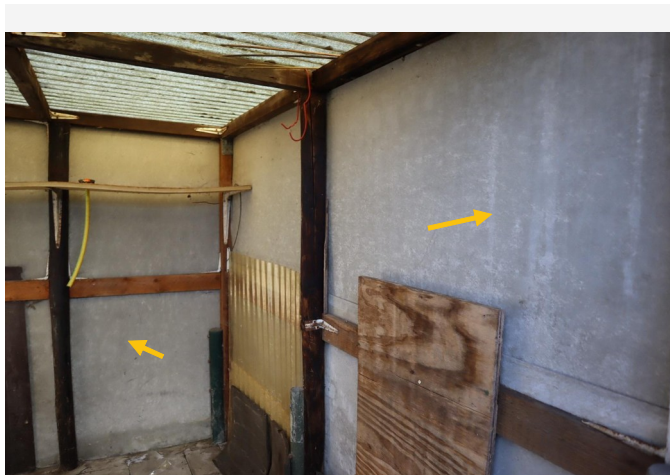
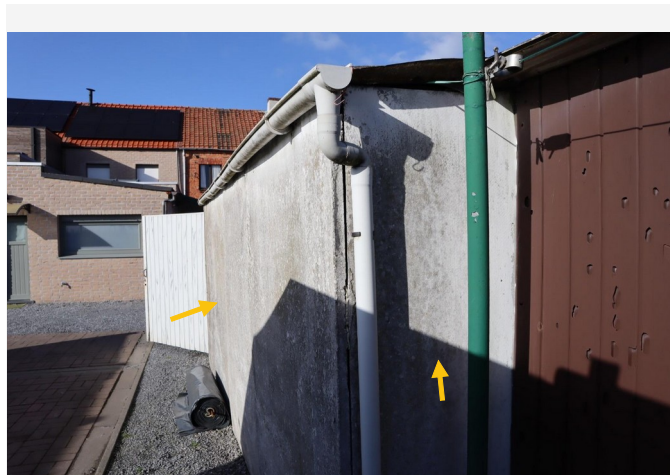
Het asbestmateriaal valt onder de mijlpaal van 2040.

Eindbeoordeling materiaalrisico	Zeer laag materiaalrisico en/of zeer lage kans op vezelvrijgave
---------------------------------	---

Gebondenheid	Categorie 1: hechtgebonden in oorsprong
Asbestsoort (vezeltype)	Alleen chrysotiel
Asbestconcentratie	Laag (< 50%)
Afschermingsgraad van het gehele materiaal	Stootvaste afscherming of omkasting
Toestand van het materiaal	Matig beschadigd, matig verweerd

Beschrijving	zijwanden garage en schuur
Omgeving	Buiten
Primaire drager	Infrastructuur voor transport- en vervoersmiddelen
Asbestmateriaal	Plaat, paneel, tablet - Type Menuiserite
Bindmiddel van asbestmateriaal	Cement
Gebondenheid op basis van bindmiddel	Hecht
Hoeveelheid (oppervlakte - dikte - aantal)	• 36,00 m ² - 0,50 cm - 1 stuk
Totaal volume	0,18 m ³
Eenvoudig bereikbaar	Ja
Bevestigingswijze	<ul style="list-style-type: none">• Geschroefd• Genageld, geniet

Identificatiemethode	Vaststelling zonder monstername
Destructieve handeling voor identificatie	Nee
Opmerking	garage 20 m2 schuur 16 m2

Zorgvuldig beheren

- Verwijder dit asbestmateriaal zo snel mogelijk. Volg de toestand goed op.

- Eenvoudige handelingen: mag via doe-het-zelf of door werknemer(s) met opleidingsattest eenvoudige handelingen hechtgebonden toepassing die eenvoudig bereikbaar is kan in zijn geheel verwijderd worden zonder te beschadigen

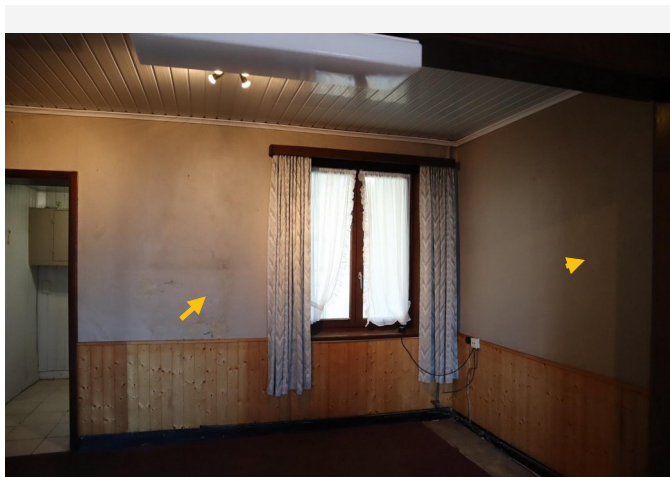
valse gyproc wanden aanwezig in living en eetplaats 26 m2

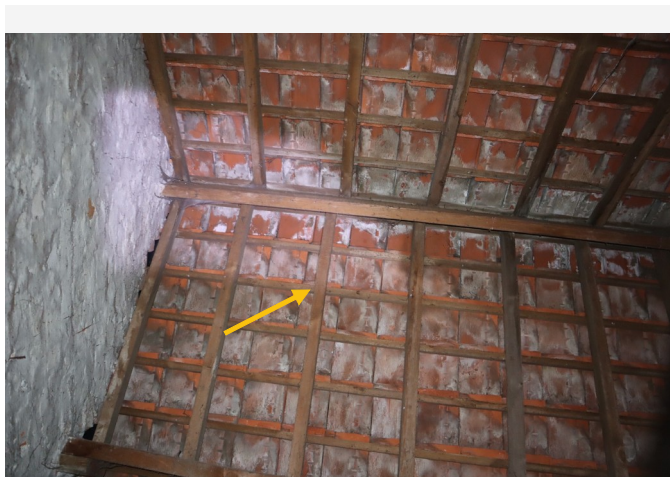
dakpannen, geen onderdak aanwezig
ook niet op achterbouw
niet-asbestverdacht

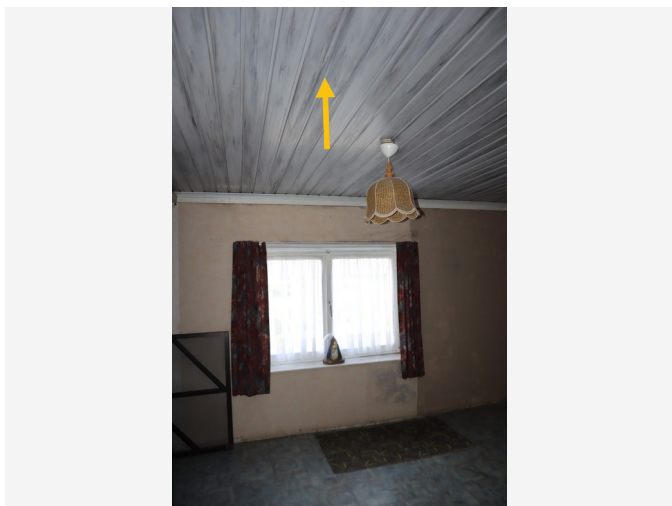
valse plafonds eerste verdieping 30 m2
onduidelijk welke materialen er zich boven bevinden

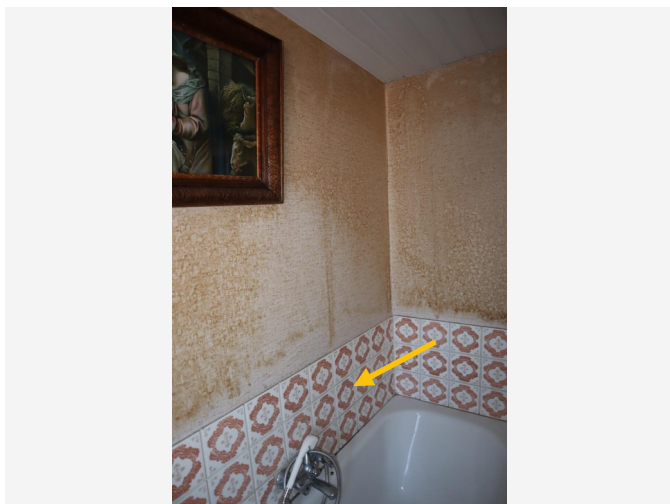
- keuken 2 m2 gelijkvloers
- badkamer 3 m2 1e verdiep
- onduidelijk welke lijm er gebruikt werd
- voorzichtigheid geboden bij verwijdering

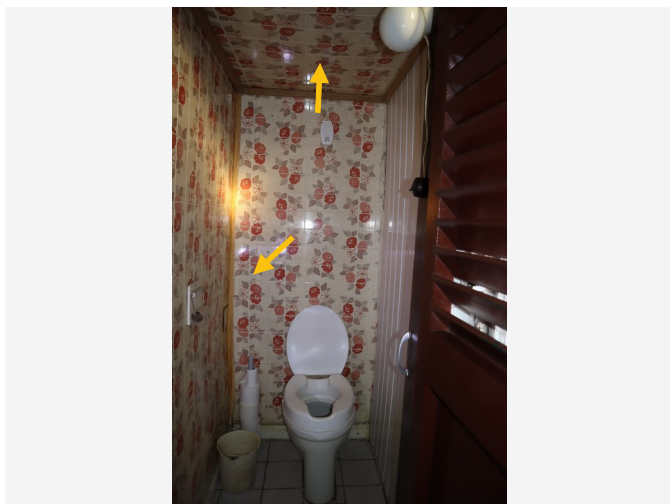
valse wanden in toilet in achterbouw 6 m2

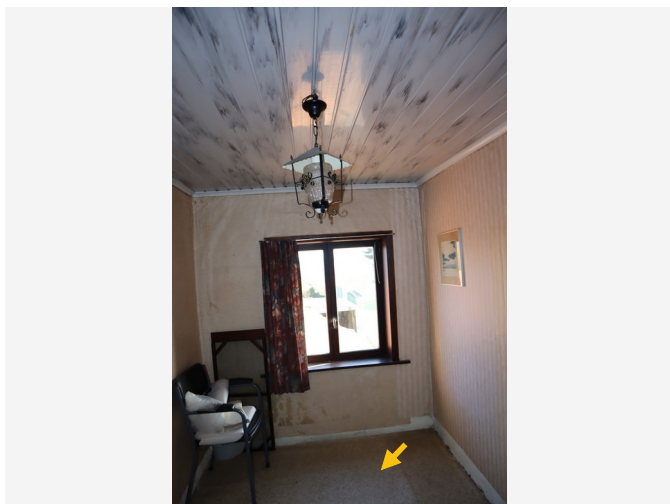
vloerzeil op houten vloer eerste verdieping 30 m²

onduidelijk welke lijm of eventueel ouder vloerzeil er zich nog onder bevindt

voorzichtigheid geboden bij verwijdering

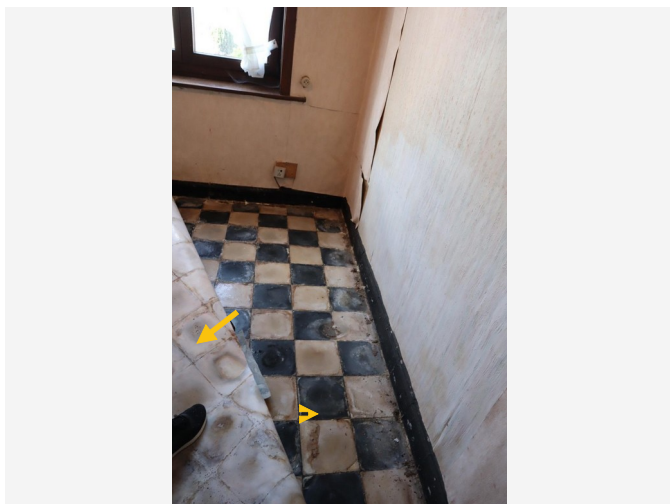
vloerzeil gelijkvloers eetplaats en living 18 m2

buigzaam dus niet verdacht

vloer eronder zichtbaar

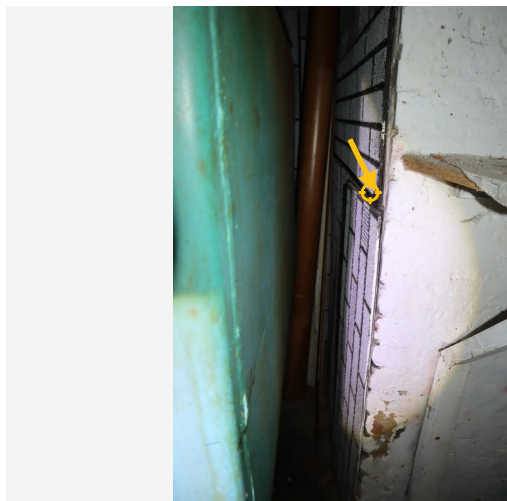
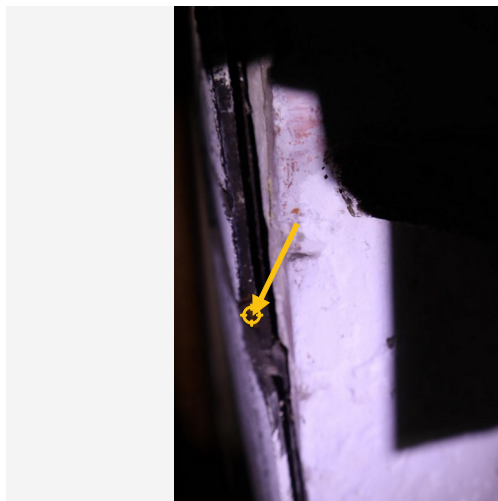
Fiche 11: brandwerende platen stookplaats rond mazouttank

Geen asbest

#	Type	Referentie	Resultaat
11.1	Puntmonster	1.1	Geen asbest

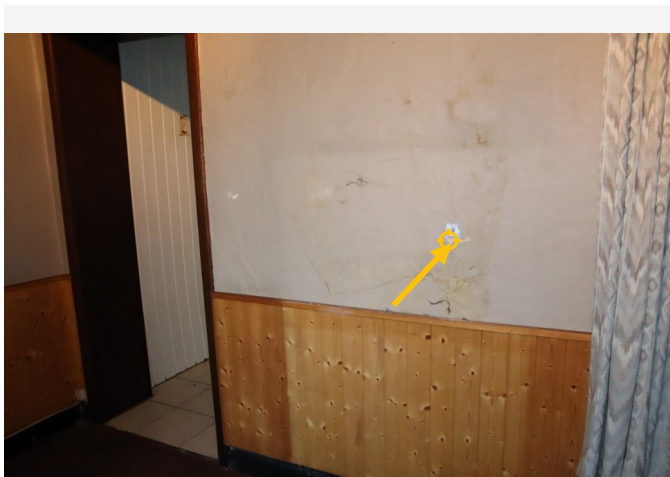
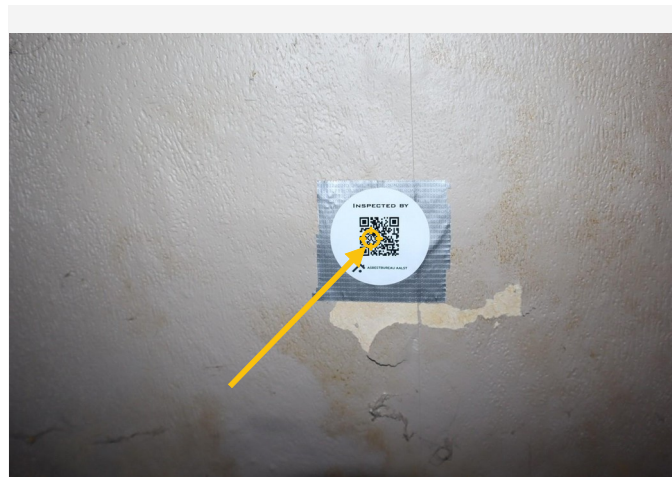
Geen asbest

#	Type	Referentie	Resultaat
12.1	Mengmonster	2.1	Geen asbest

Beschrijving	pleisterwerk: gelijkvloers en1e verdiep
Omgeving	Binnen
Primaire drager	Binnenwand
