Asbestinventarisatetest

Gentstraat 18, 9971 Kaprijke

Attestnummer : 20240701-000163.000

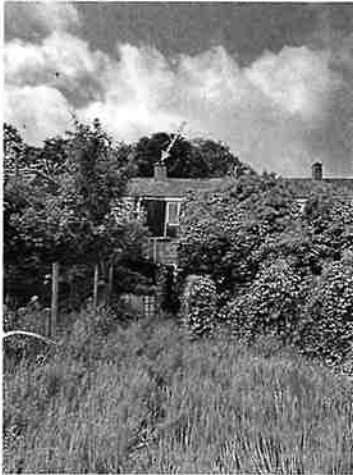
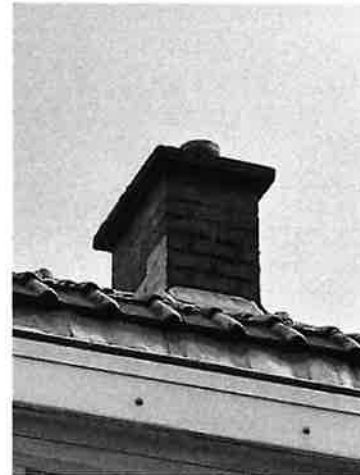
Fiche 1: Schoorsteenbuis

Het asbestmateriaal valt onder de mijlpaal van 2034.

Verwijderen

Eindbeoordeling materiaalrisico	Laag materiaalrisico en/of verlaagde kans op vezelvrijgave
---------------------------------	--

Gebondenheid	Categorie 1: hechtgebonden in oorsprong
Asbestsoort (vezeltype)	Crocidoliet aanwezig
Asbestconcentratie	Laag (< 50%)
Afschermingsgraad van het gehele materiaal	Geheel of deels vrij aan de buitenlucht
Toestand van het materiaal	Licht beschadigd, licht verweerd. Intact materiaal type Pical – asbestboard of categorie III 'gebondenheid'

- Zorg voor een veilig beheer. Vermijd het beschadigen van het asbestmateriaal. Controleer de toestand jaarlijks op wijzigingen.

- Eenvoudige handelingen: mag via doe-het-zelf of door werknemer(s) met opleidingsattest eenvoudige handelingen
Toepassingen die hechtgebonden zijn kunnen door uzelf verwijderd worden indien ze niet beschadigd zijn. Bij het verwijderen kunnen deze beschadigd raken of breken. Indien dit gebeurt, zal u de hulp van een professionele verwijderaar moeten inroepen.

Indien u zelf deze toepassing verwijdert, moet u gebruik maken van een mondkap, handschoen en een fixermiddel voor asbestvezels. Het gebruik van een overall specifiek voor het verwijderen van asbest wordt ook aangeraden.

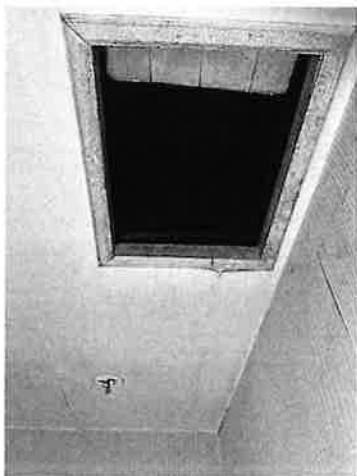
Permanente beperking

Reden: Te klein toegangsluik

Uitleg van de asbestdeskundige: Het toegangsluik is te klein om door te kruipen, er kon wel vastgesteld worden dat er geen onderdak geplaatst is.

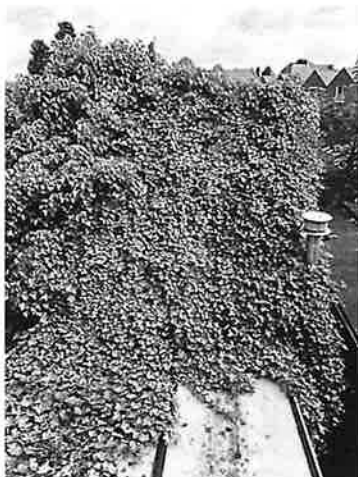
Permanente beperking

Reden: Er is geen toegangsluik tot deze ruimte.

Uitleg van de asbestdeskundige: Er is geen toegangsluik tot deze ruimte.

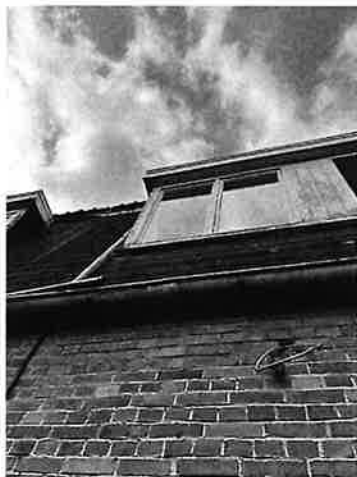
Fiche 4: Plat dak dakkappel

Tijdelijke beperking

Reden: Het te onderzoeken materiaal situeert zich hoger dan 3,50 m te rekenen vanaf een veilige ondergrond

Uitleg van de asbestdeskundige: Dakkappel ligt hoger dan 3,5m.

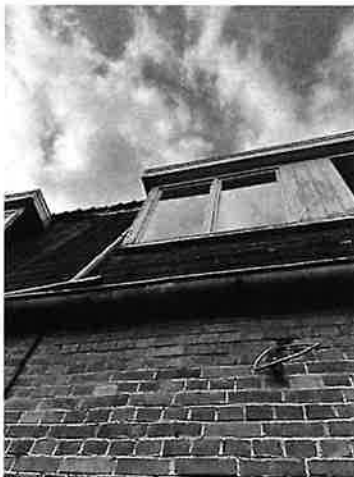
Fiche 5: Shingle

Er werd een monster genomen van de shingles bij nummer 14 (GS14 MM05). Deze shingles werden in dezelfde bouwphase geplaatst. Dit monster was negatief.

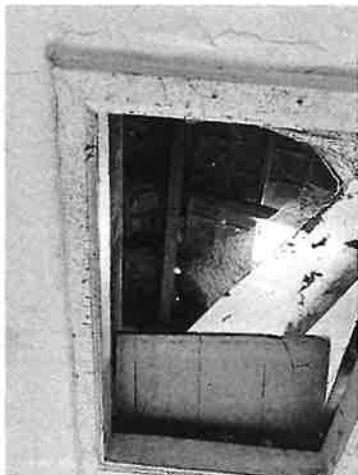
Fiche 6: Onderdak

Er is geen onderdak geplaatst.

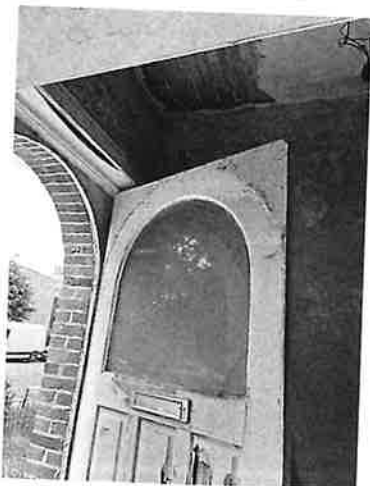
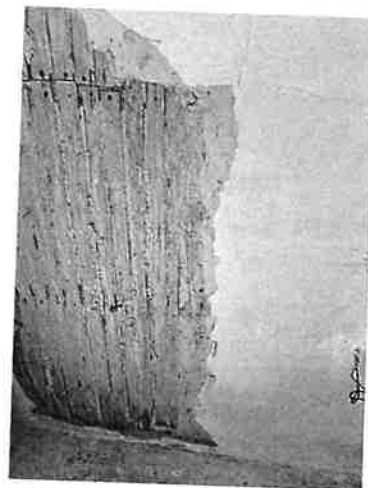
Fiche 7: Pleisterwerk plafond

Geen asbest

#	Type	Referentie	Resultaat
7.1	Puntmonster	MM02	Geen asbest

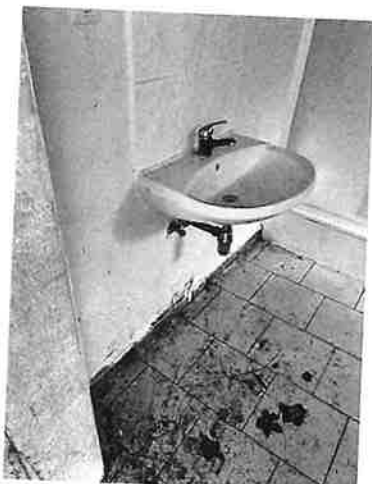
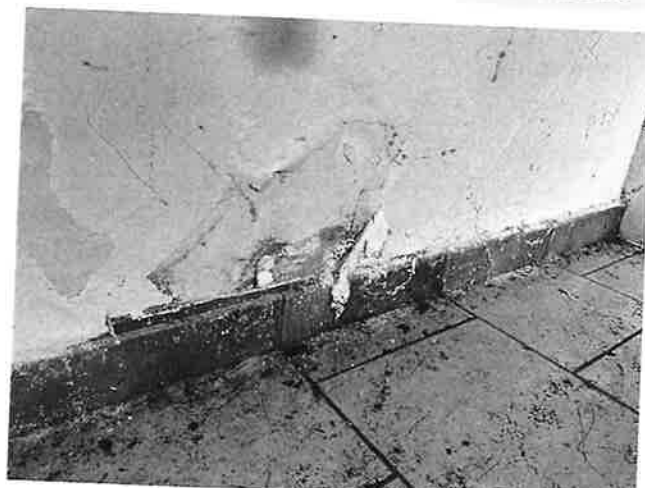
Fiche 8: Pleisterwerk muur

Geen asbest

#	Type	Referentie	Resultaat
8.1	Mengmonster	MM01	Geen asbest

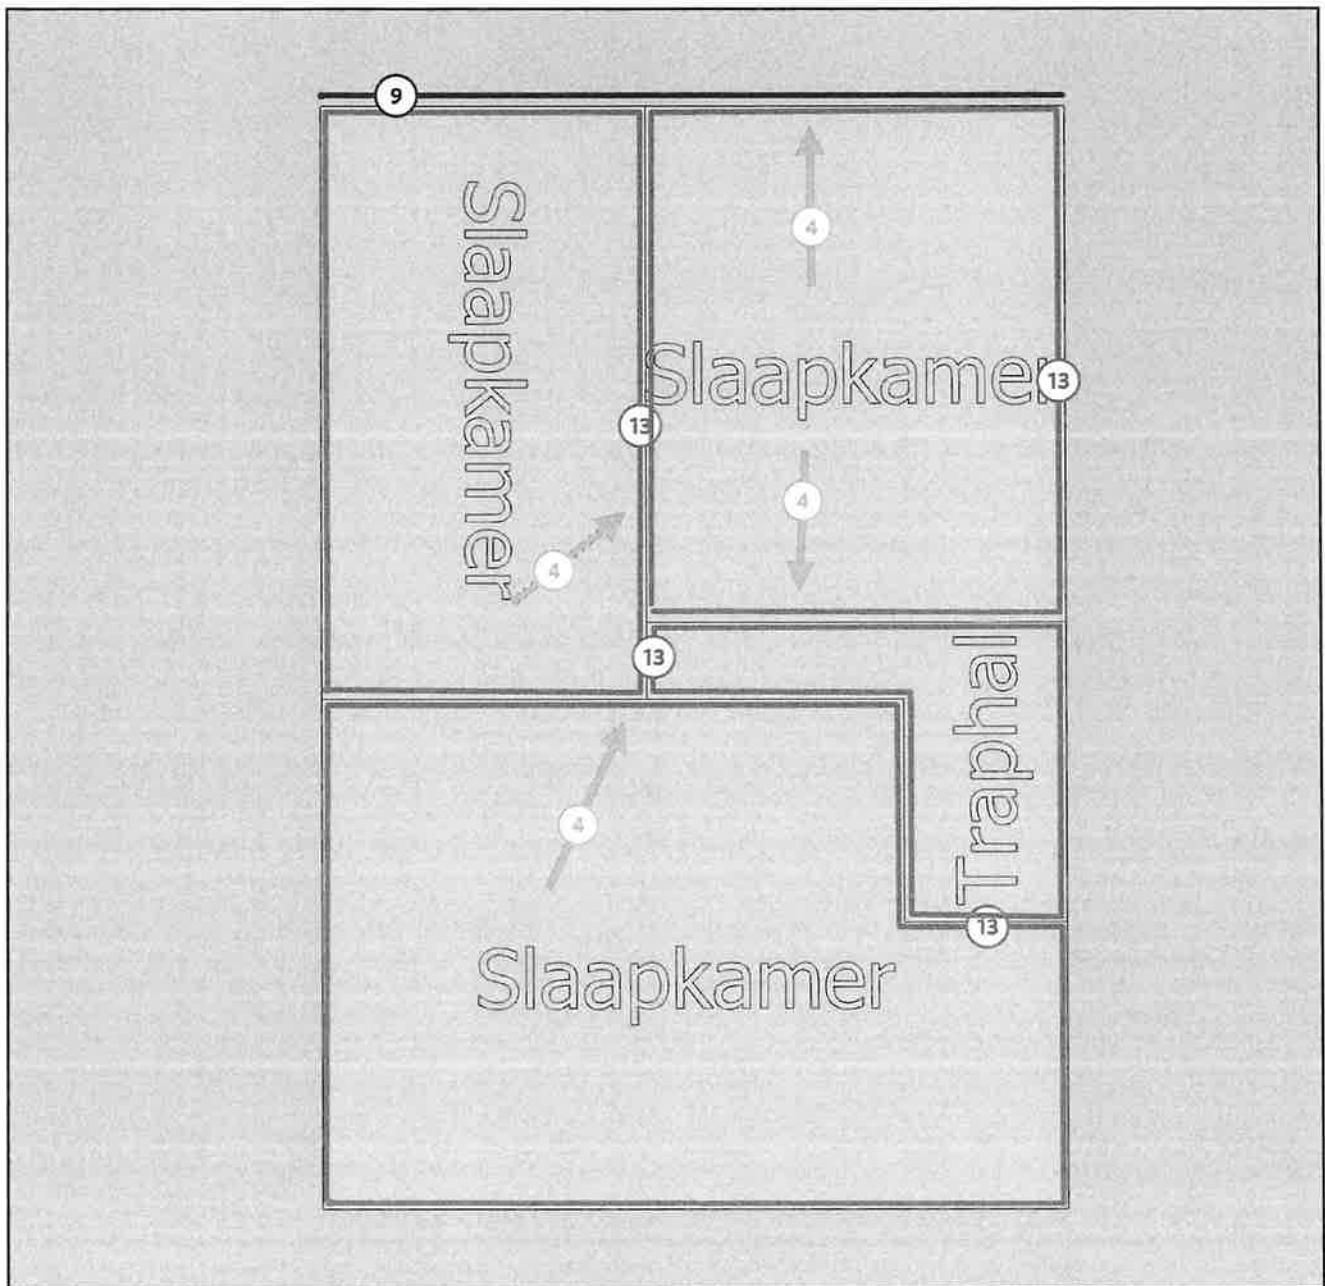
Plan 1.2: Gentstraat 20 - 1e verdieping

Beschrijving	Type	Actie
4. Bakeliet schakelmateriaal en elektrische infrastructuur	Asbestmateriaal	Zorgvuldig beheren
9. Shingle	Advies	-
13. Pleisterwerk muur	Geen asbest	-

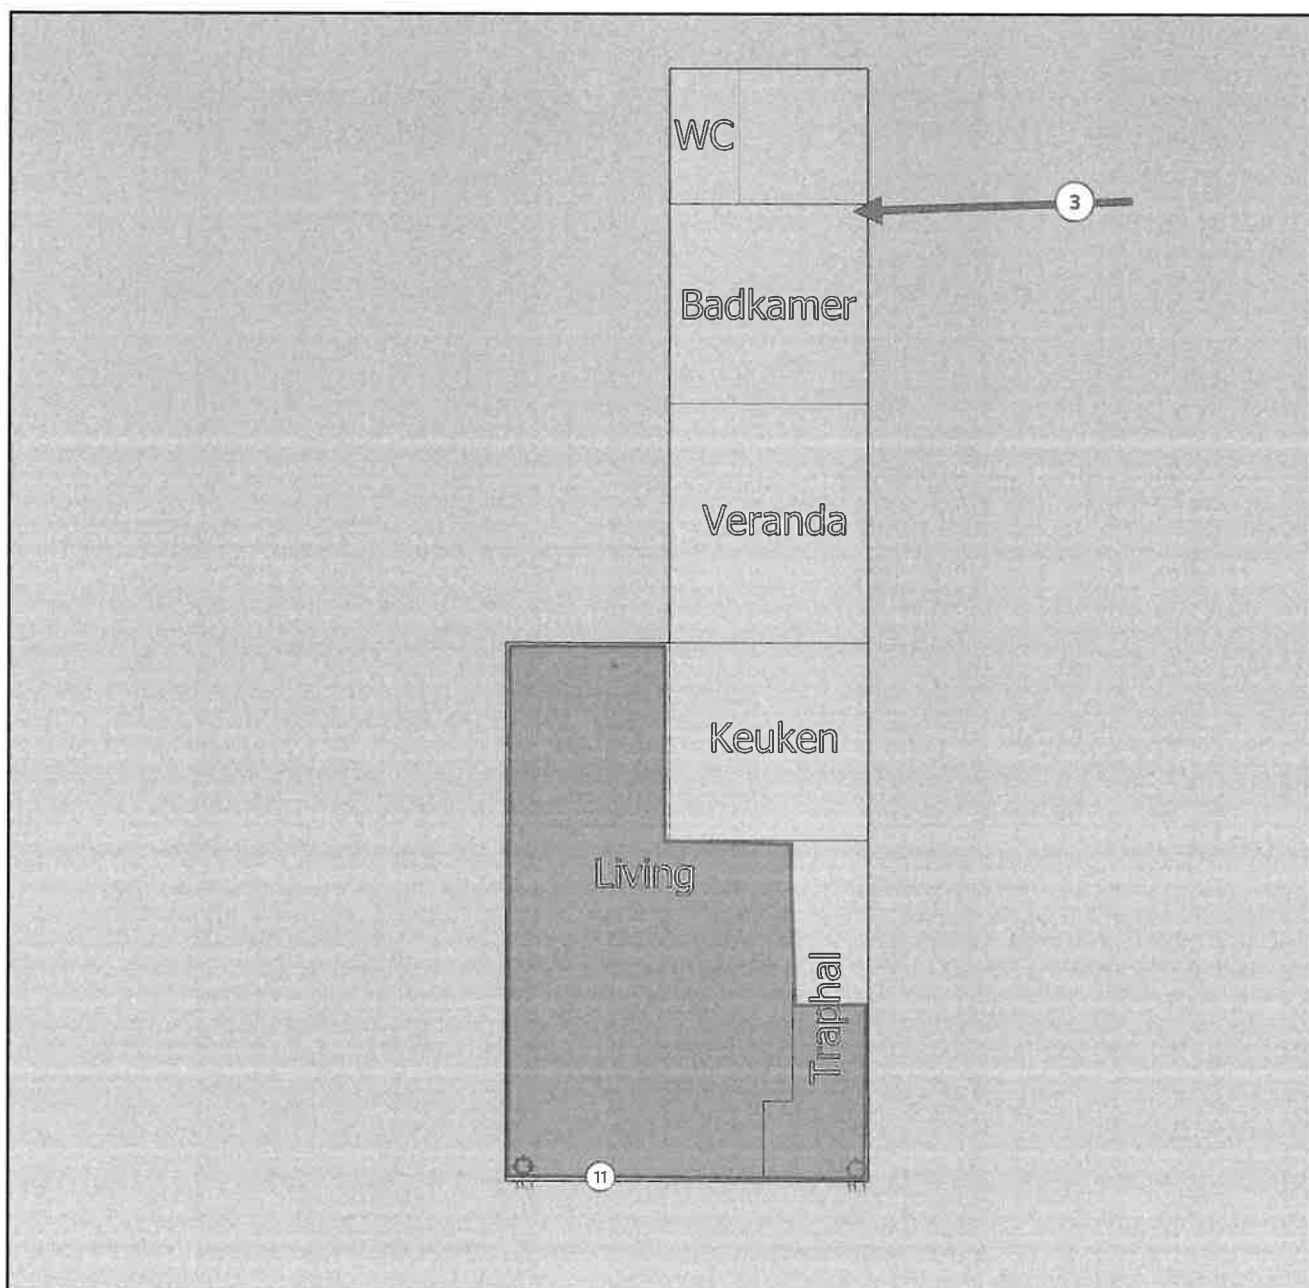
Plan 1.4: Gentstraat 20 - gelijkvloers

Beschrijving	Type	Actie
3. Schoorsteenbuis	Asbestmateriaal	Verwijderen
11. Pleisterwerk plafond	Geen asbest	-
11.1 Code: MM02	Mengmonster	-

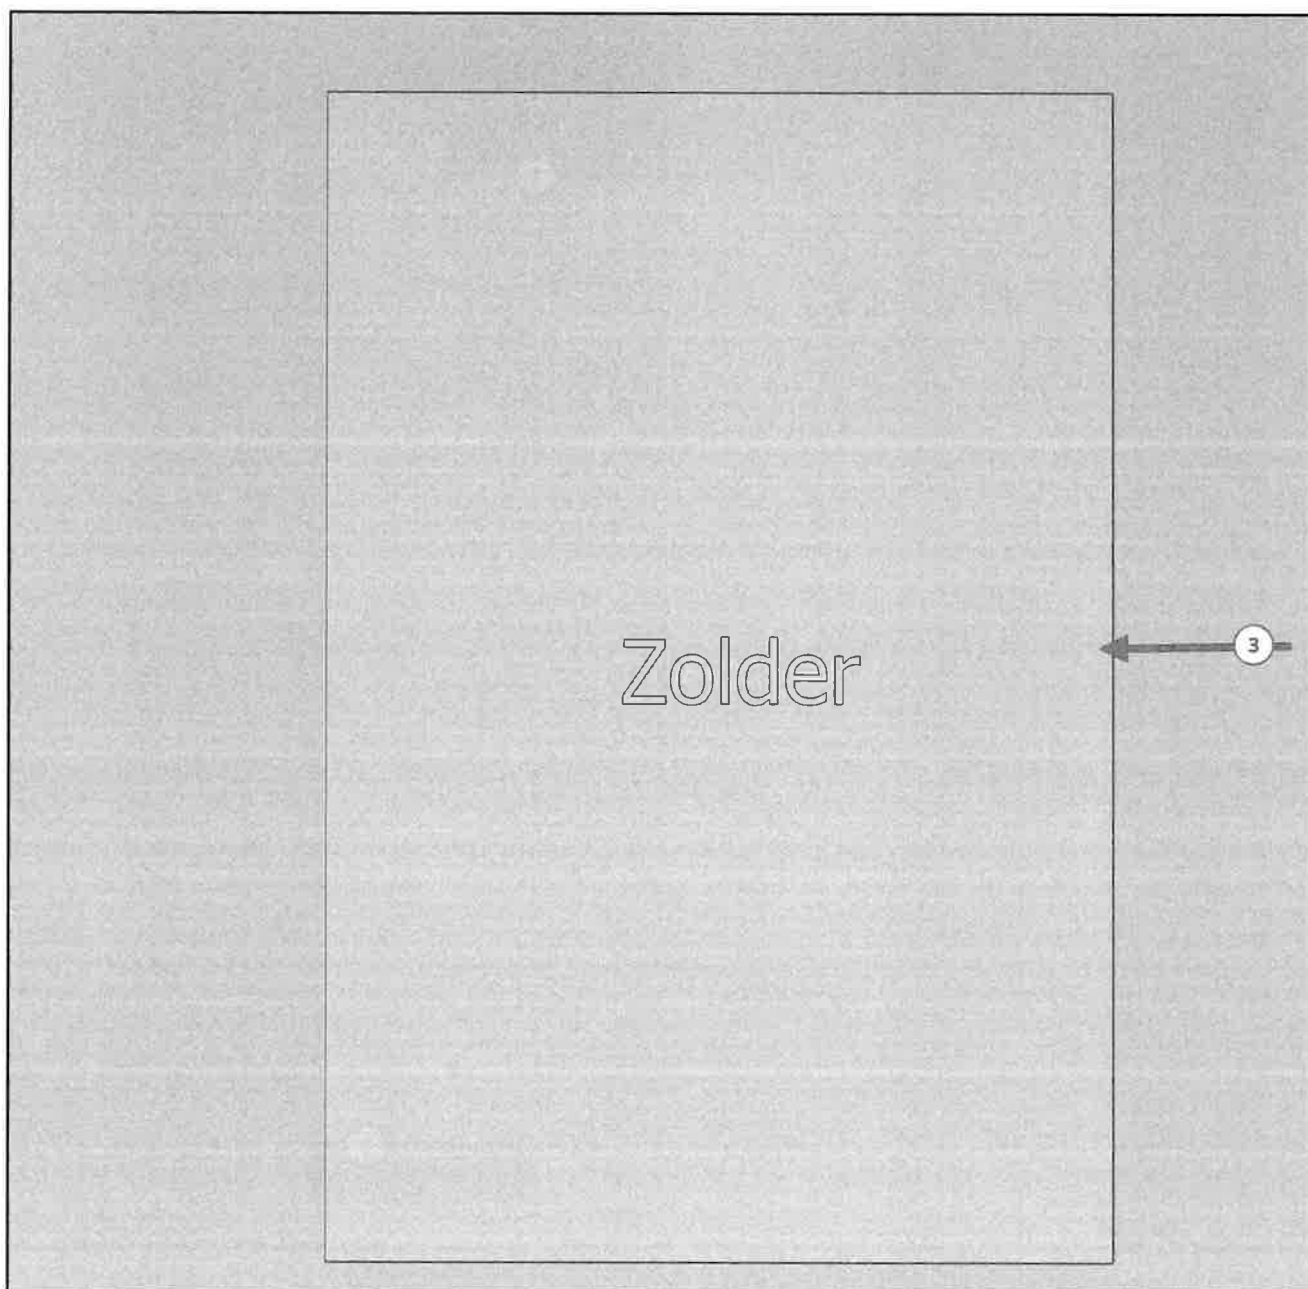
Plan 1.8: Gentstraat 20 - zolder

Beschrijving	Type	Actie
3. Schoorsteenbuis	Asbestmateriaal	Verwijderen

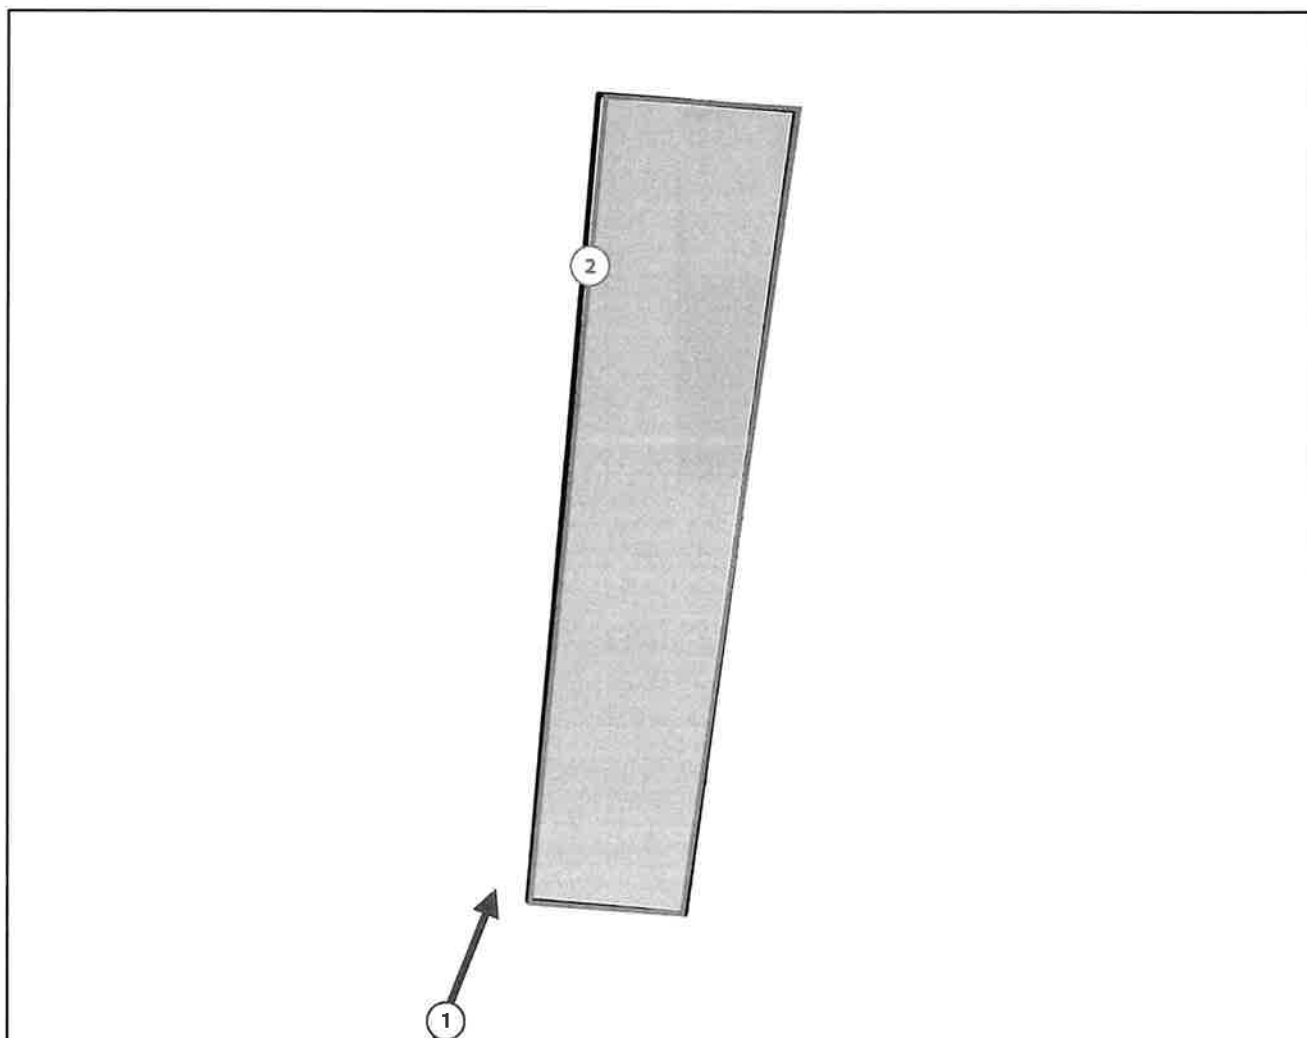
Plan 2.1: Bijgebouw plan

Beschrijving	Type	Actie
1. Schoorsteenbuis	Asbestmateriaal	Dringend verwijderen
2. Golfplaten	Asbestmateriaal	Verwijderen
