Asbestinventarisatetest

Zoutweg 110, 9950 Lievegem

Attestnummer : 20240605-000286.000

Uitgegeven op : 05.06.2024

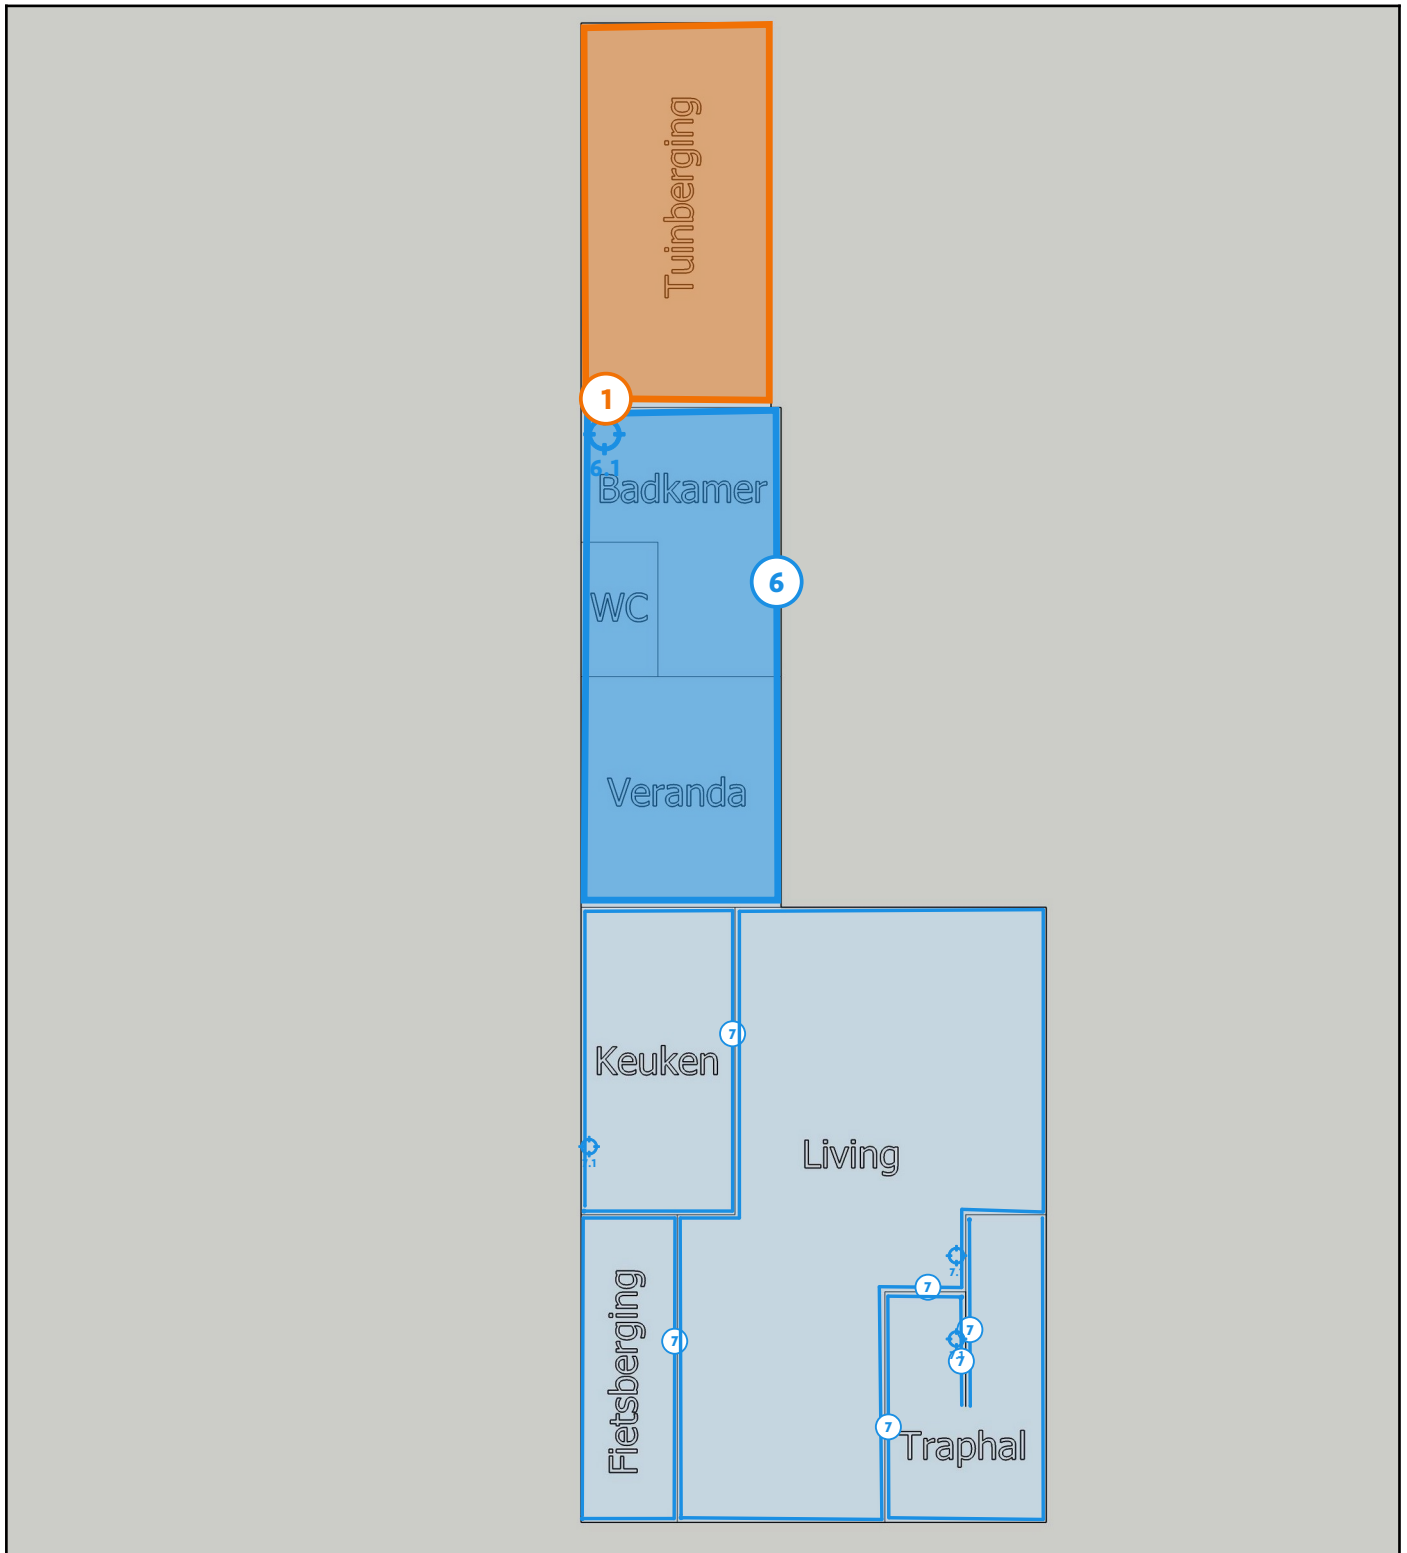
Plan 1.1: Zoutweg 110 - gelijkvloers

1. Golfplaten	Asbestmateriaal	Verwijderen
6. Roofing	Geen asbest	-
6.1 Code: MM02	Puntmonster	-
7. Pleisterwerk muur	Geen asbest	-
7.1 Code: MM01	Mengmonster	-

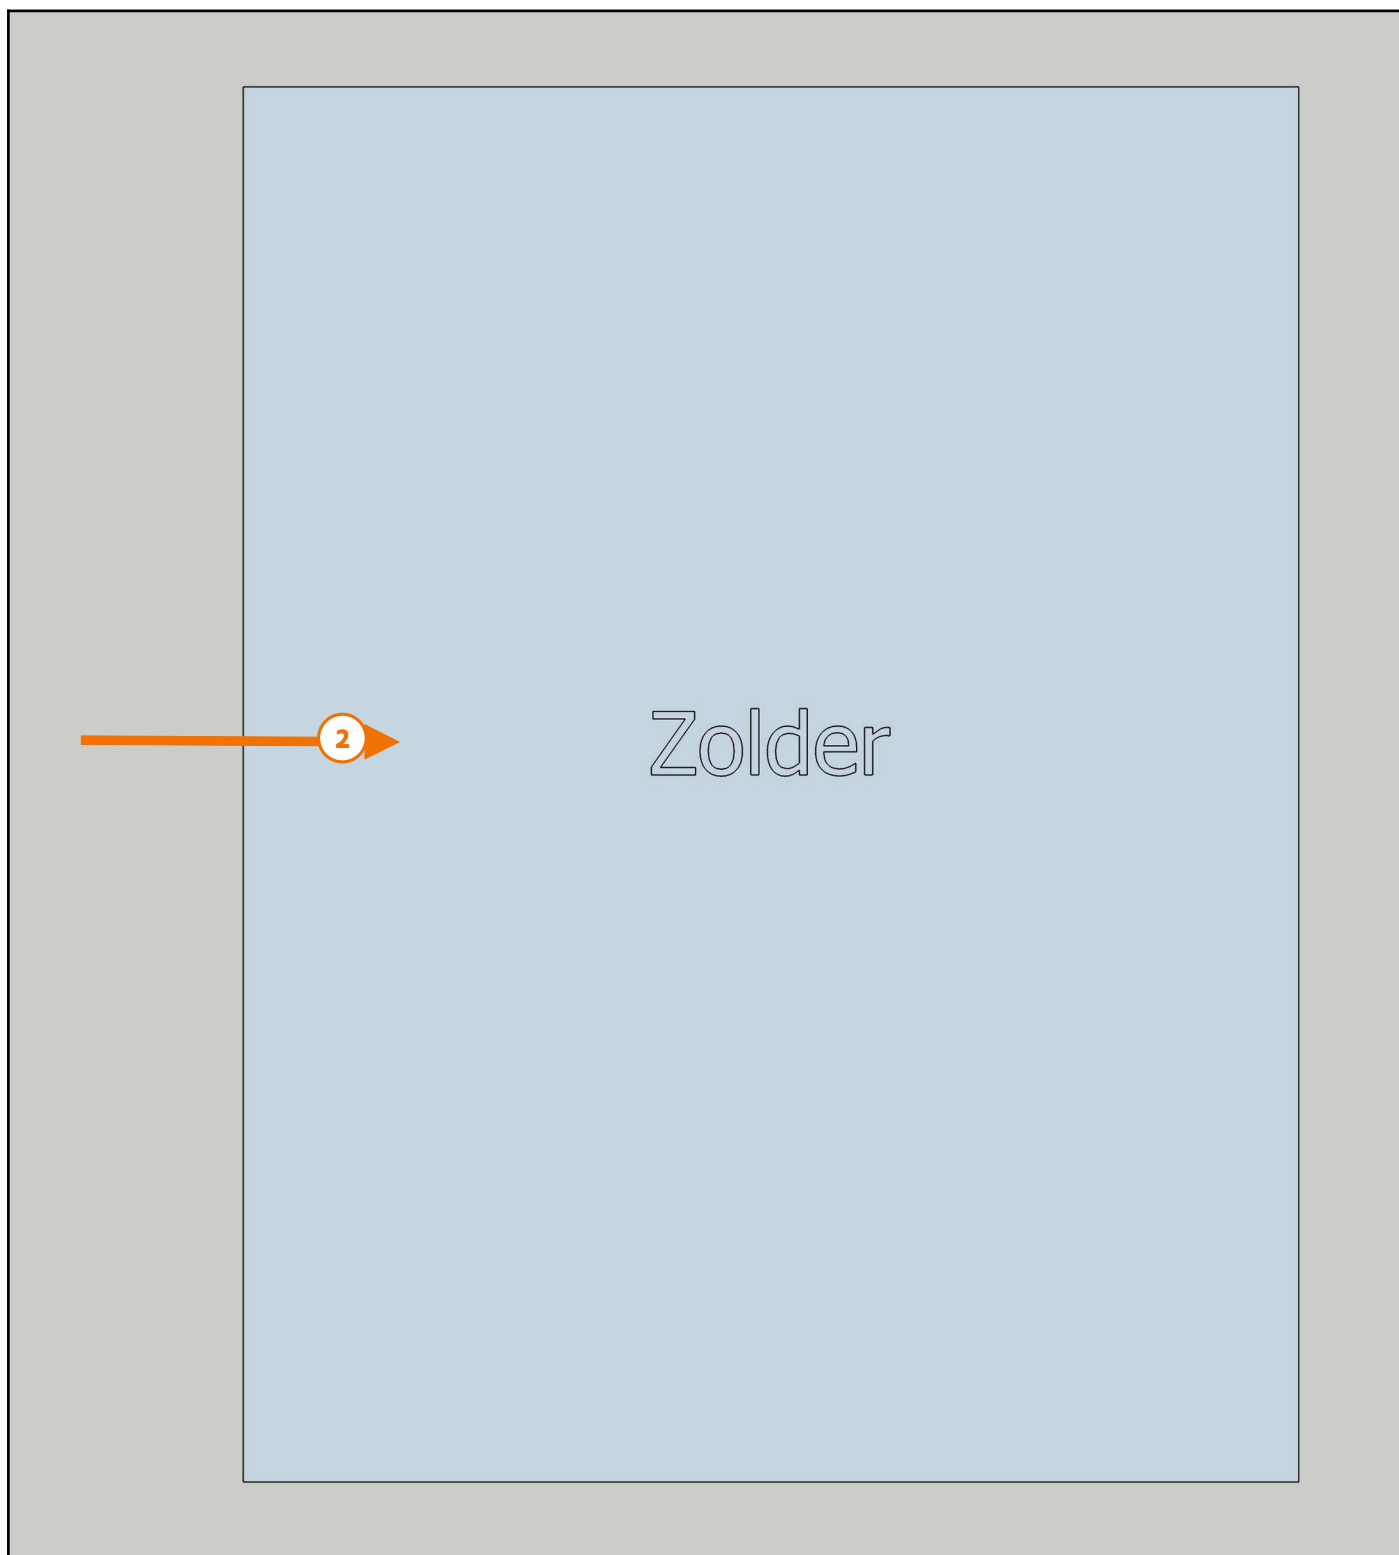
Plan 1.3: Zoutweg 110 - zolder

2. Schouwhoed

Asbestmateriaal

Verwijderen

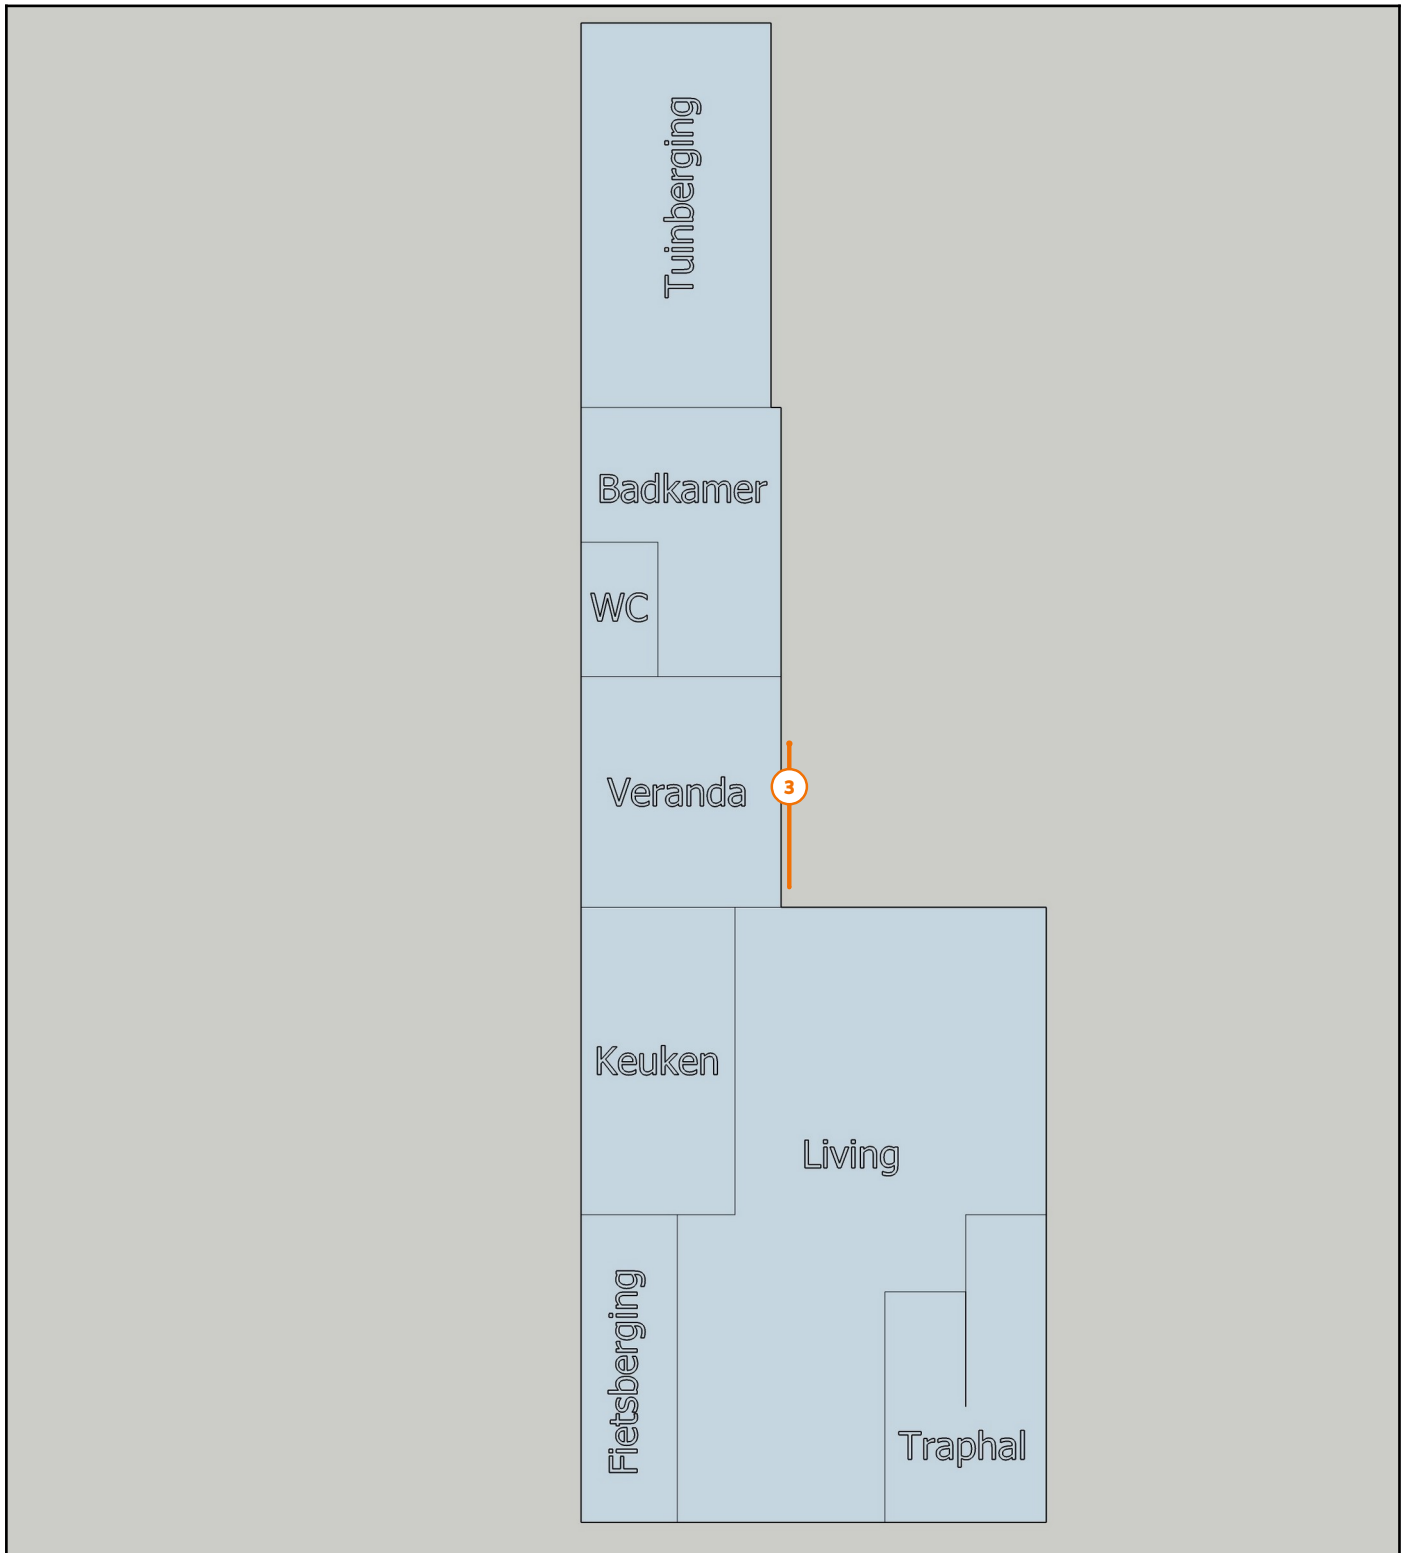
Plan 1.6: Zoutweg 110 - gelijkvloers

3. Vensterbank buiten

Asbestmateriaal

Maatregelen nemen

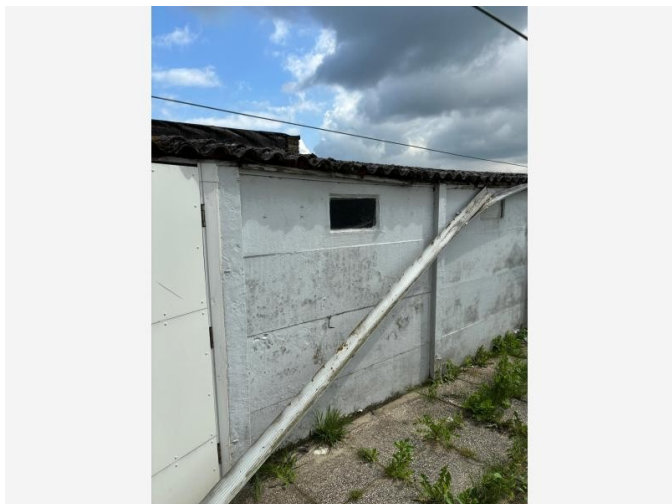
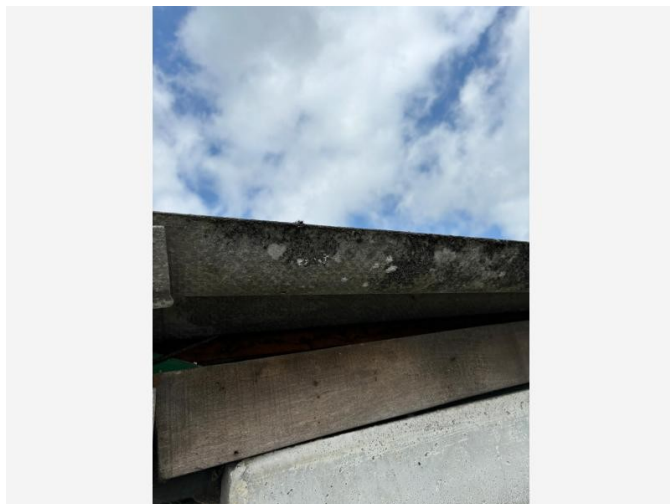
Het asbestmateriaal valt onder de mijlpaal van 2034.

Eindbeoordeling materiaalrisico	Laag materiaalrisico en/of verlaagde kans op vezelvrijgave
---------------------------------	--

Gebondenheid	Categorie 1: hechtgebonden in oorsprong
Asbestsoort (vezeltype)	Crocidoliet aanwezig
Asbestconcentratie	Laag (< 50%)
Afschermingsgraad van het gehele materiaal	Geheel of deels vrij aan de buitenlucht
Toestand van het materiaal	Licht beschadigd, licht verweerd. Intact materiaal type Pical – asbestboard of categorie III 'gebondenheid'

Beschrijving	Golfplaten
Omgeving	Buiten
Primaire drager	Schuin dak
Asbestmateriaal	Dak- en gevelbekleding - Golfplaat
Bindmiddel van asbestmateriaal	Cement
Gebondenheid op basis van bindmiddel	Hecht
Hoeveelheid (oppervlakte - aantal)	• 12,00 m ² - 1 stuk
Totale oppervlakte	12,00 m ²

Verwijderen

- Zorg voor een veilig beheer. Vermijd het beschadigen van het asbestmateriaal. Controleer de toestand jaarlijks op wijzigingen.
- Hemelwater dat afspoelt van asbestcement daken of gevels kan asbestdeeltjes bevatten. Gebruik het enkel voor gesloten circuits (bv. spoelen toiletten). Reinig na het vervangen van het dak of de gevel de dakgoten en regenwaterput of -ton om asbesthoudend sediment of slib te verwijderen

- Eenvoudige handelingen: mag via doe-het-zelf of door werknemer(s) met opleidingsattest eenvoudige handelingen
Toepassingen die hechtgebonden zijn kunnen door uzelf verwijderd worden indien ze niet beschadigd zijn. Bij het verwijderen kunnen deze beschadigd raken of breken. Indien dit gebeurt, zal u de hulp van een professionele verwijderaar moeten inroepen.

Indien u zelf deze toepassing verwijdert, moet u gebruik maken van een mondmasker, handschoen en een fixeermiddel voor asbestvezels. Het gebruik van een overall specifiek voor het verwijderen van asbest wordt ook aangeraden.

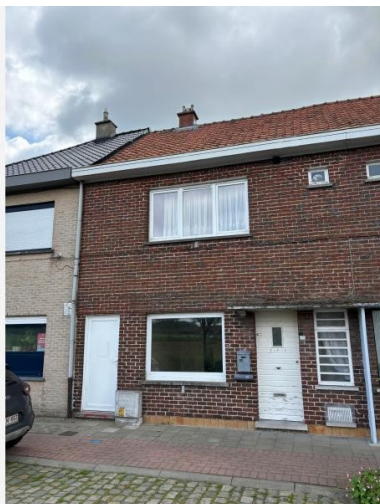
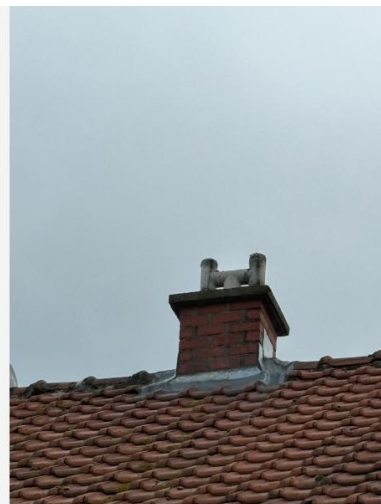
Het asbestmateriaal valt onder de mijlpaal van 2034.

Eindbeoordeling materiaalrisico	Laag materiaalrisico en/of verlaagde kans op vezelvrijgave
---------------------------------	--

Gebondenheid	Categorie 1: hechtgebonden in oorsprong
Asbestsoort (vezeltype)	Crocidoliet aanwezig
Asbestconcentratie	Laag (< 50%)
Afschermingsgraad van het gehele materiaal	Geheel of deels vrij aan de buitenlucht
Toestand van het materiaal	Licht beschadigd, licht verweerd. Intact materiaal type Pical – asbestboard of categorie III 'gebondenheid'

Beschrijving	Schouwhoed
Omgeving	Buiten
Primaire drager	Ruimteverwarming
Asbestmateriaal	Schouwhoed, ventilatiekap (anti-windval)
Bindmiddel van asbestmateriaal	Cement
Gebondenheid op basis van bindmiddel	Hecht
Hoeveelheid (gewicht - aantal)	• 10,00 kg - 1 stuk
Totaal gewicht	10,00 kg

Verwijderen

- Zorg voor een veilig beheer. Vermijd het beschadigen van het asbestmateriaal. Controleer de toestand jaarlijks op wijzigingen.

- Eenvoudige handelingen: mag via doe-het-zelf of door werknemer(s) met opleidingsattest eenvoudige handelingen
Toepassingen die hechtgebonden zijn kunnen door uzelf verwijderd worden indien ze niet beschadigd zijn. Bij het verwijderen kunnen deze beschadigd raken of breken. Indien dit gebeurt, zal u de hulp van een professionele verwijderaar moeten inroepen.

Indien u zelf deze toepassing verwijdert, moet u gebruik maken van een mondkap, handschoenen en een fixermiddel voor asbestvezels. Het gebruik van een overall specifiek voor het verwijderen van asbest wordt ook aangeraden.

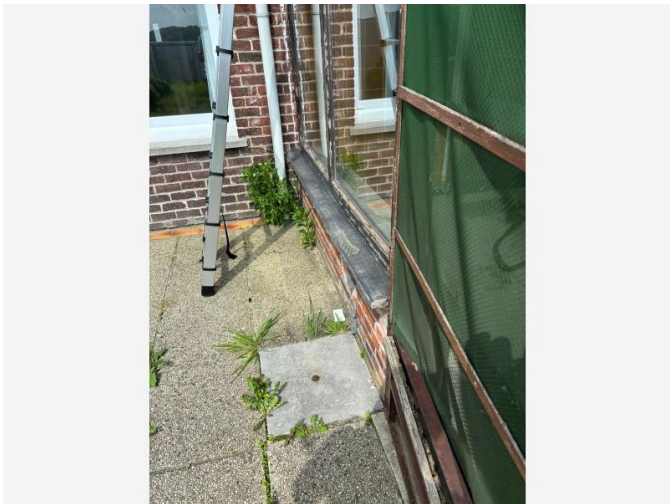
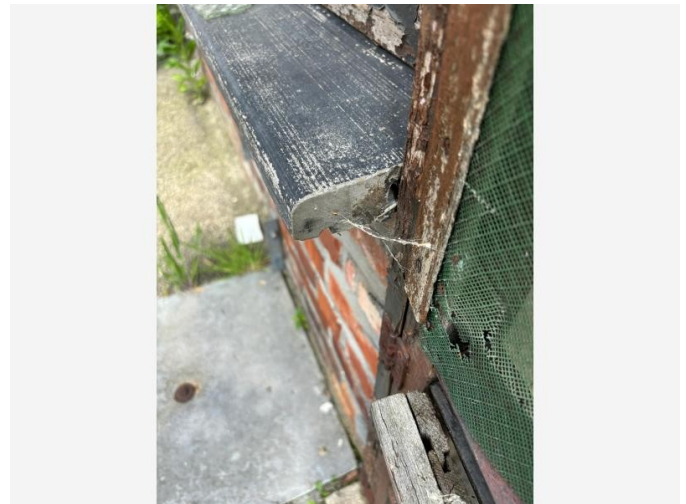
Het asbestmateriaal valt onder de mijlpaal van 2040.

Eindbeoordeling materiaalrisico	Verhoogd materiaalrisico en/of verhoogde kans op vezelvrijgave
---------------------------------	--

Gebondenheid	Categorie 1: hechtgebonden in oorsprong
Asbestsoort (vezeltype)	Crocidoliet aanwezig
Asbestconcentratie	Laag (< 50%)
Afschermingsgraad van het gehele materiaal	Geheel of deels vrij aan de buitenlucht
Toestand van het materiaal	Matig beschadigd, matig verweerd

Beschrijving	Vensterbank buiten
Omgeving	Buiten
Primaire drager	Wandopening verticaal (raam, deur, ...)
Asbestmateriaal	Plaat, paneel, tablet - Type Massal
Bindmiddel van asbestmateriaal	Cement
Gebondenheid op basis van bindmiddel	Hecht
Hoeveelheid (oppervlakte - dikte - aantal)	• 0,30 m ² - 5,00 cm - 1 stuk
Totaal volume	0,015 m ³

Eenvoudig bereikbaar	Nee <ul style="list-style-type: none"> Het asbestmateriaal is bedekt (uitgezonderd laag verf, coating, behang, kunststof, textiel) en het wegnemen van het bedekkende materiaal kan niet zonder het bedekkende materiaal te beschadigen.
Bevestigingswijze	<ul style="list-style-type: none"> Geklemd Verlijmd, ingegoten, versmeerd
Identificatiemethode	Vaststelling zonder monsternamen
Destructieve handeling voor identificatie	Nee
Opmerking	Hoeveelheden zijn louter indicatief en kunnen niet gebruikt worden voor offertes, meetstaten of dergelijke.

Maatregelen nemen

- Zorg voor een veilig beheer. Vermijd het beschadigen van het asbestmateriaal. Controleer de toestand jaarlijks op wijzigingen.

- Eenvoudige handelingen: mag via doe-het-zelf of door werknemer(s) met opleidingsattest eenvoudige handelingen
Toepassingen die hechtgebonden zijn kunnen door uzelf verwijderd worden indien ze niet beschadigd zijn. Bij het verwijderen kunnen deze beschadigd raken of breken. Indien dit gebeurt, zal u de hulp van een professionele verwijderaar moeten inroepen.

Indien u zelf deze toepassing verwijdert, moet u gebruik maken van een mondkap, handschoenen en een fixermiddel voor asbestvezels. Het gebruik van een overall specifiek voor het verwijderen van asbest wordt ook aangeraden.

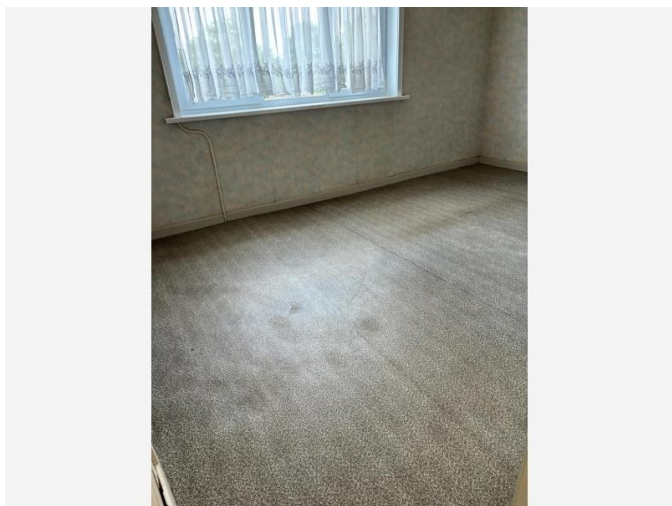
Het vloerzeil is niet asbesthoudend. De onderliggende lijmlagen kunnen wel asbesthoudend zijn.

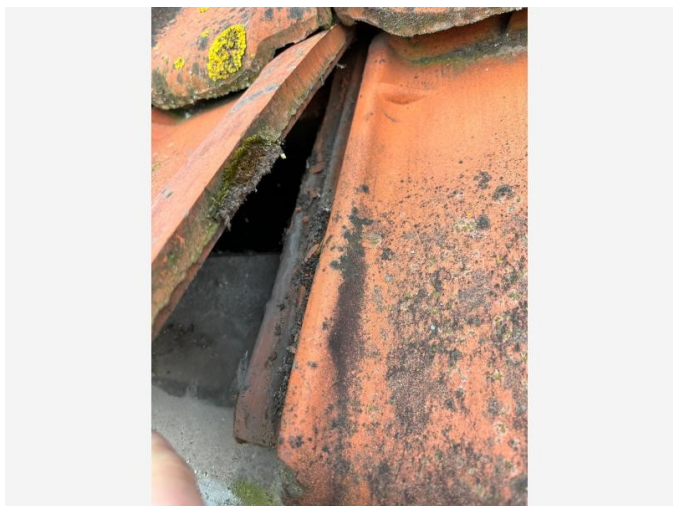
Er is geen onderdak geplaatst.

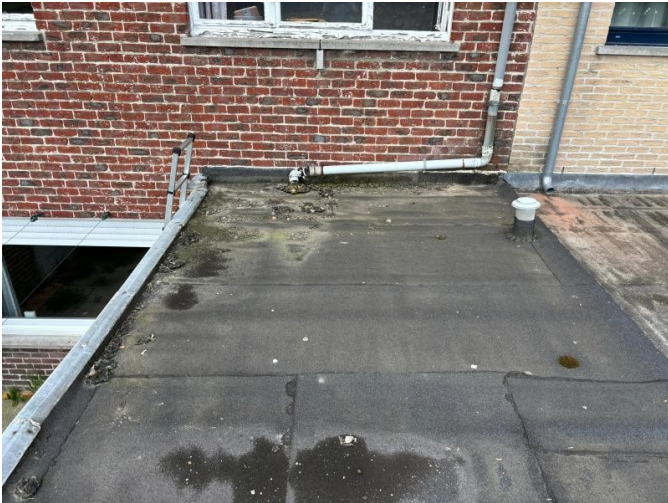
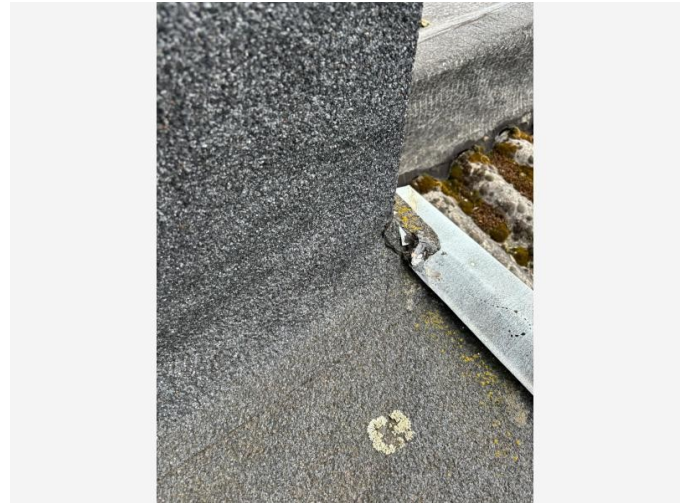
Fiche 6: Roofing

Geen asbest

#	Type	Referentie	Resultaat
6.1	Puntmonster	MM02	Geen asbest

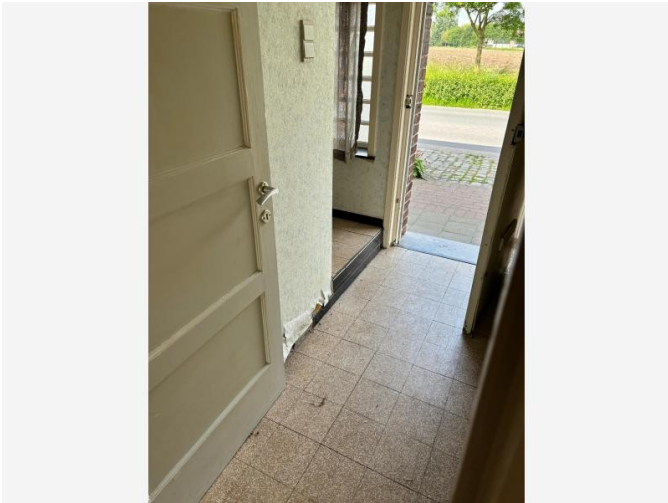
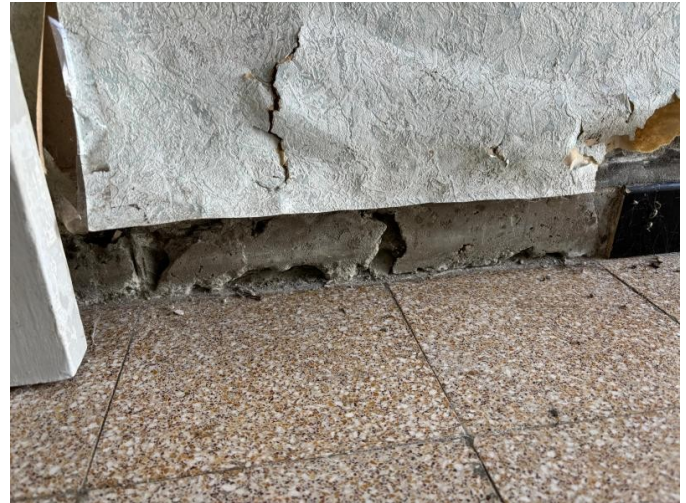
Fiche 7: Pleisterwerk muur

Geen asbest

#	Type	Referentie	Resultaat
7.1	Mengmonster	MM01	Geen asbest
