Asbestinventarisatetest

Nijverheidskaai 10, 9900 Eeklo

Attestnummer : 20240701-000169.000

Niet-asbestveilig

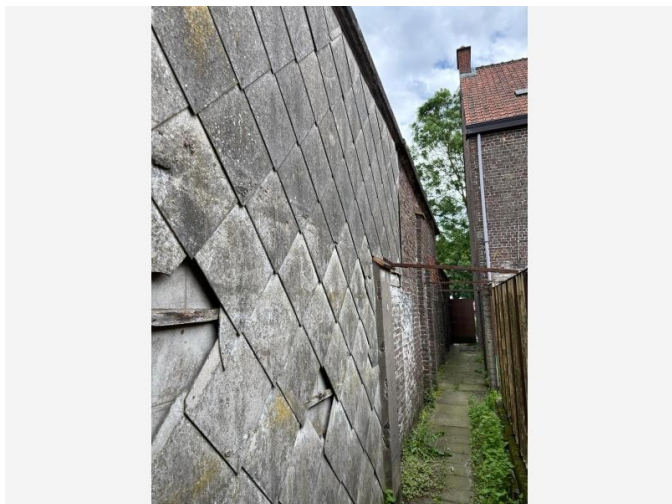
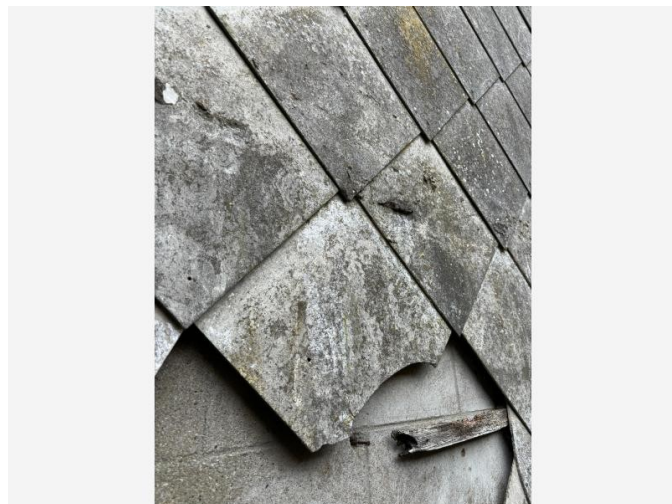
Het asbestmateriaal valt onder de mijlpaal van 2034.

Eindbeoordeling materiaalrisico	Verhoogd materiaalrisico en/of verhoogde kans op vezelvrijgave
---------------------------------	--

Gebondenheid	Categorie 1: hechtgebonden in oorsprong
Asbestsoort (vezeltype)	Crocidoliet aanwezig
Asbestconcentratie	Laag (< 50%)
Afschermingsgraad van het gehele materiaal	Geheel of deels vrij aan de buitenlucht
Toestand van het materiaal	Matig beschadigd, matig verweerd

Beschrijving	Leien
Omgeving	Buiten
Primaire drager	Wand vrijstaand (scheidingsmuur, ...)
Asbestmateriaal	Dak- en gevelbekleding - Lei, shingle
Bindmiddel van asbestmateriaal	Cement
Gebondenheid op basis van bindmiddel	Hecht
Hoeveelheid (oppervlakte - aantal)	<ul style="list-style-type: none">• 20,00 m² - 1 stuk
Totale oppervlakte	20,00 m ²
Eenvoudig bereikbaar	Ja
Bevestigingswijze	<ul style="list-style-type: none">• Geklemd• Genageld, geniet
Identificatiemethode	Vaststelling zonder monsternamen
Destructieve handeling voor identificatie	Nee
Opmerking	Hoeveelheden zijn louter indicatief en kunnen niet gebruikt worden voor offertes, meetstaten of dergelijke.

Verwijderen

- Zorg voor een veilig beheer. Vermijd het beschadigen van het asbestmateriaal. Controleer de toestand jaarlijks op wijzigingen.

- Eenvoudige handelingen: mag via doe-het-zelf of door werknemer(s) met opleidingsattest eenvoudige handelingen
Toepassingen die hechtgebonden zijn kunnen door uzelf verwijderd worden indien ze niet beschadigd zijn. Bij het verwijderen kunnen deze beschadigd raken of breken. Indien dit gebeurt, zal u de hulp van een professionele verwijderaar moeten inroepen.

Indien u zelf deze toepassing verwijdert, moet u gebruik maken van een mondkap, handschoenen en een fixermiddel voor asbestvezels. Het gebruik van een overall specifiek voor het verwijderen van asbest wordt ook aangeraden.

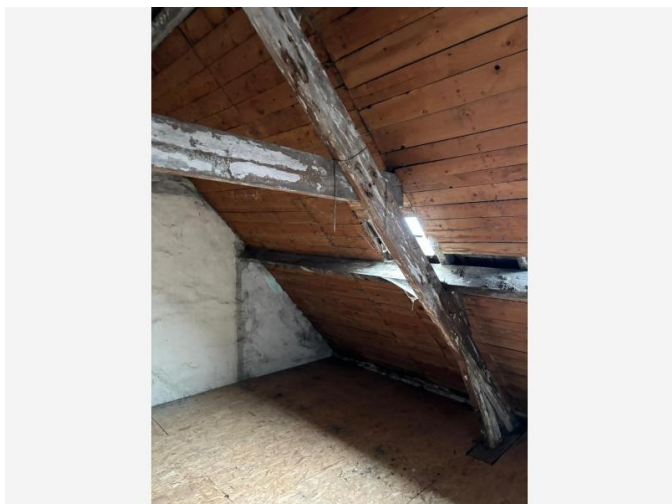
Bij het hellend dak van het hoofdgebouw is een houten onderdak geplaatst.

Bij het hellend dak van de achterbouw is geen onderdak geplaatst.

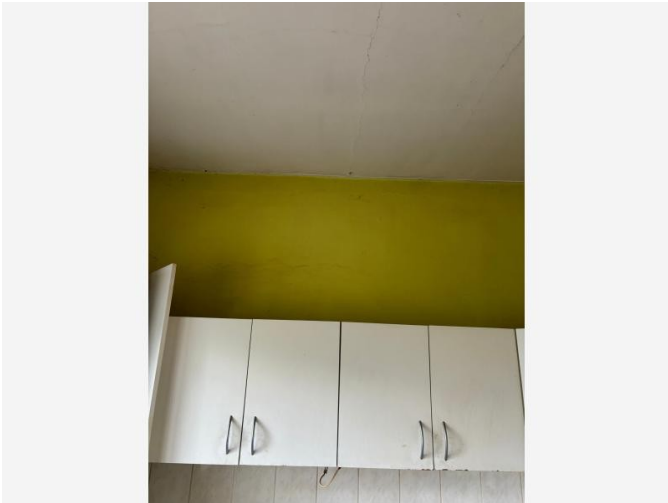
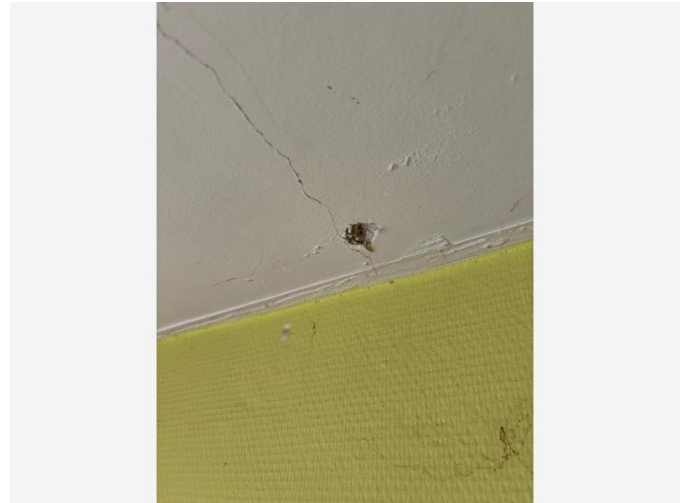
Fiche 3: Pleisterwerk plafond

Geen asbest

#	Type	Referentie	Resultaat
3.1	Mengmonster	MM02	Geen asbest

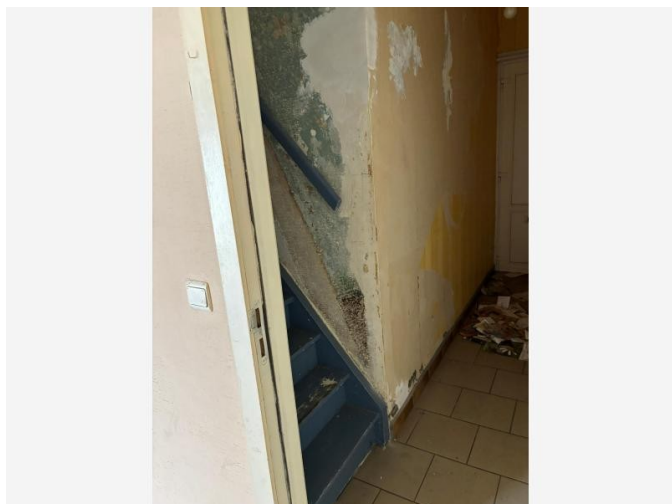
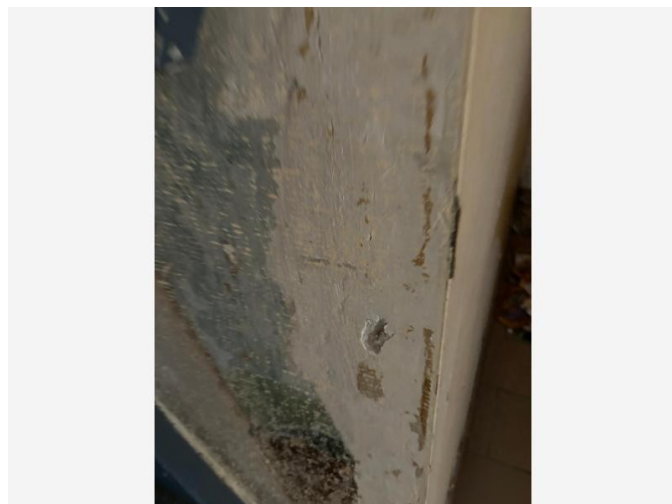
Geen asbest

#	Type	Referentie	Resultaat
4.1	Mengmonster	MM01	Geen asbest

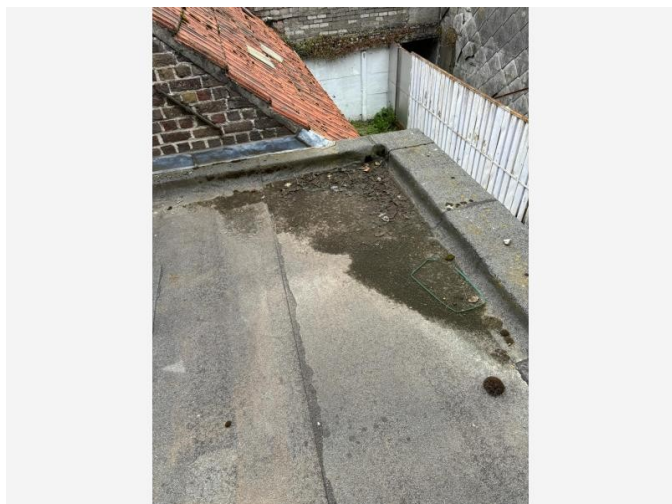
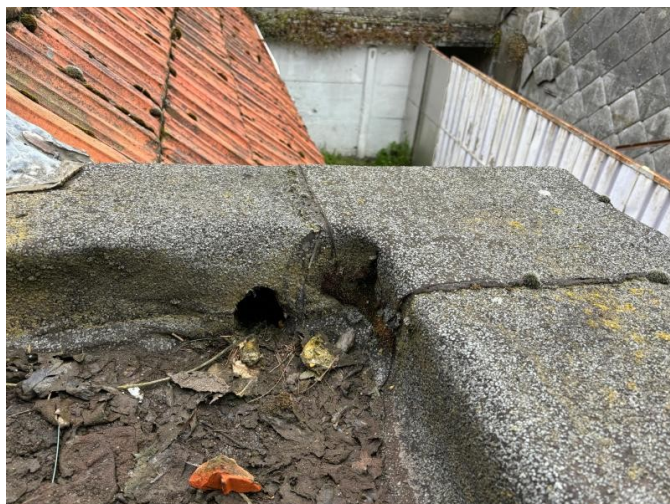
Fiche 5: Roofing

Geen asbest

#	Type	Referentie	Resultaat
5.1	Puntmonster	MM03	Geen asbest

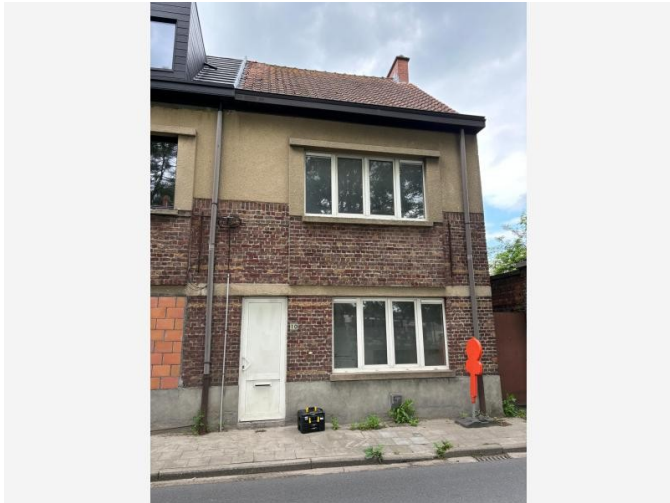
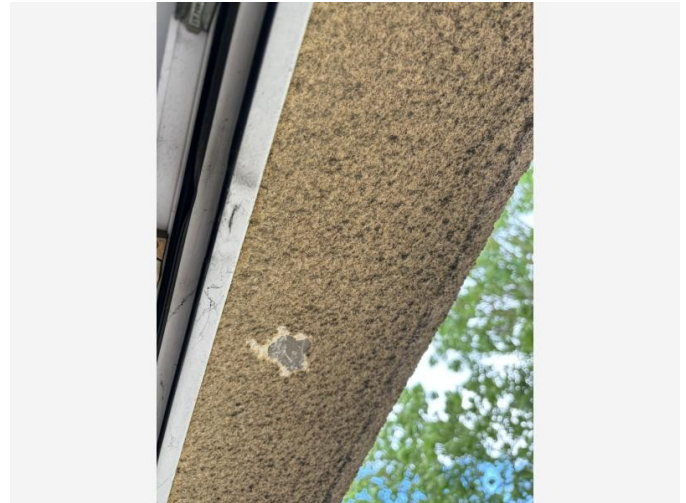
Geen asbest

#	Type	Referentie	Resultaat
6.1	Puntmonster	MM04	Geen asbest
