Asbestinventarisatetest

Warmestraat 36, 9990 Maldegem

Attestnummer : 20241220-000212.000

Niet-asbestveilig

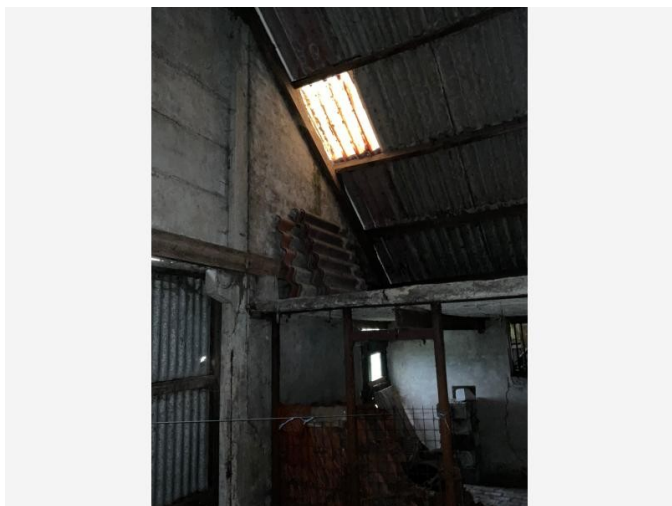
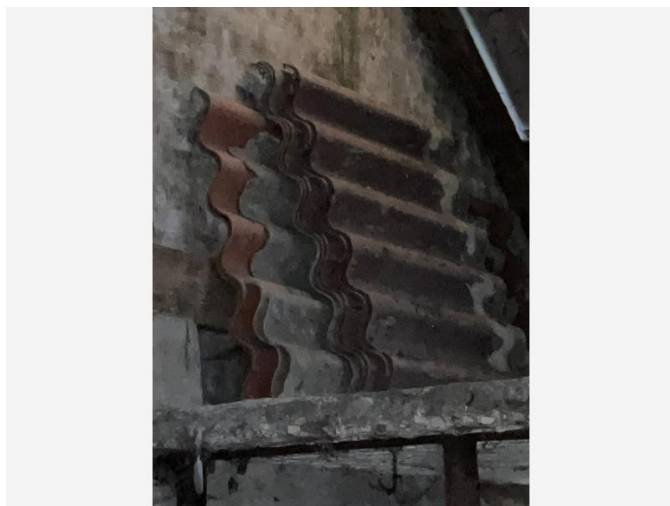
Het asbestmateriaal valt onder de mijlpaal van 2040.

Beschrijving	Rest golfplaten
Type afvalstof	Betreft stock-voorraad of gedemonteerde asbestmaterialen
Aanwezige resten	Gedemonteerde golfplaten
Omgeving	Binnen
Primaire drager	Vloer
Asbestmaterialen	<ul style="list-style-type: none">Dak- en gevelbekleding - Golfplaat
Bindmiddel van asbestmateriaal	Cement
Gebondenheid op basis van bindmiddel	Hecht
Hoeveelheid (gewicht - aantal)	<ul style="list-style-type: none">60,00 kg - 1 stuk
Totaal gewicht	60,00 kg
Eenvoudig bereikbaar	Ja
Identificatiemethode	Vaststelling zonder monstername
Opmerking	De hoeveelheid is een schatting en kan afwijken van de werkelijke toestand.

Dringend verwijderen

- Verwijder het asbestafval.

- Eenvoudige handelingen: mag via doe-het-zelf of door werknemer(s) met opleidingsattest eenvoudige handelingen
Vlarem II (4.7.0.1 §2 en 6.4.0.1 §2) somt op welke toepassingen verwijderd mogen worden met 'eenvoudige handelingen'. Zowel werknemers (die onder toepassing van de codex vallen en dus over een jaarlijks opleidingsattest eenvoudige handelingen moeten beschikken), als zelfstandigen en particulieren mogen deze toepassingen verwijderen op voorwaarde dat de toestand van de toepassing niet gewijzigd wordt: nagenoeg geen breukvorming of uiteenvallen van het materiaal. Het gaat om volgende toepassingen: hechtgebonden asbest die niet beschadigd of broos/sterk verweerd is beschadigd of broos/sterk verweerd hechtgebonden asbest in buitenconditie en enkel als geen derden aanwezig zijn asbesthoudende koorden, dichtingen of pakkingen, remvoeringen en analoge materialen.

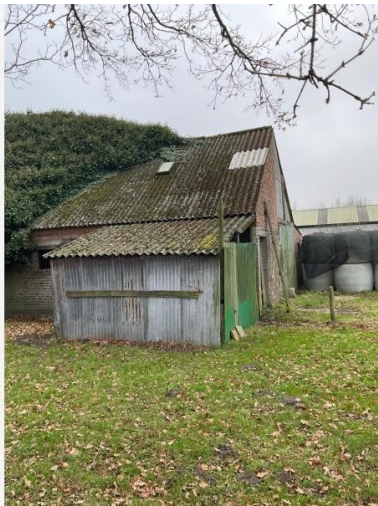
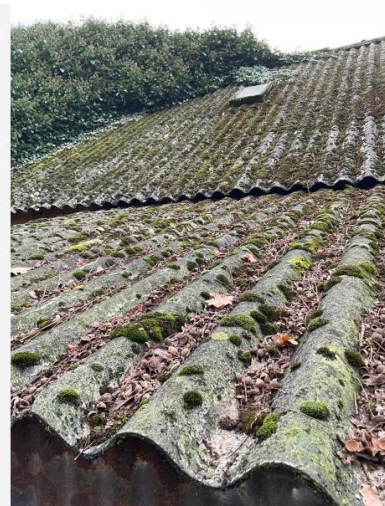
Het asbestmateriaal valt onder de mijlpaal van 2034.

Eindbeoordeling materiaalrisico	Hoog materiaalrisico en/of hoge kans op vezelvrijgave
---------------------------------	---

Gebondenheid	Categorie 1: hechtgebonden in oorsprong
Asbestsoort (vezeltype)	Crocidoliet aanwezig
Asbestconcentratie	Laag (< 50%)
Afschermingsgraad van het gehele materiaal	Geheel of deels (ook) vrij aan de binnenlucht
Toestand van het materiaal	Matig beschadigd, matig verweerd

Beschrijving	Golfplaten dak stal
Omgeving	Grenst aan binnen- en buitenlucht
Primaire drager	Schuin dak
Asbestmateriaal	Dak- en gevelbekleding - Golfplaat
Bindmiddel van asbestmateriaal	Cement
Gebondenheid op basis van bindmiddel	Hecht
Hoeveelheid (oppervlakte - aantal)	<ul style="list-style-type: none">• 200,00 m² - 1 stuk
Totale oppervlakte	200,00 m ²
Eenvoudig bereikbaar	Ja
Bevestigingswijze	<ul style="list-style-type: none">• Onbekend
Identificatiemethode	Vaststelling zonder monstername
Destructieve handeling voor identificatie	Nee
Opmerking	De hoeveelheid is een schatting en kan afwijken van de werkelijke toestand.

Dringend verwijderen

- Zorg voor een veilig beheer. Vermijd het beschadigen van het asbestmateriaal. Controleer de toestand jaarlijks op wijzigingen.
- Verwijder dit asbestmateriaal zo snel mogelijk. Volg de toestand goed op.
- Hemelwater dat afspoelt van asbestcement daken of gevels kan asbestdeeltjes bevatten. Gebruik het enkel voor gesloten circuits (bv. spoelen toiletten). Reinig na het vervangen van het dak of de gevel de dakgoten en regenwaterput of -ton om asbesthoudend sediment of slib te verwijderen

- Eenvoudige handelingen: mag via doe-het-zelf of door werknemer(s) met opleidingsattest eenvoudige handelingen
Vlarem II (4.7.0.1 §2 en 6.4.0.1 §2) somt op welke toepassingen verwijderd mogen worden met 'eenvoudige handelingen'. Zowel werknemers (die onder toepassing van de codex vallen en dus over een jaarlijks opleidingsattest eenvoudige handelingen moeten beschikken), als zelfstandigen en particulieren mogen deze toepassingen verwijderen op voorwaarde dat de toestand van de toepassing niet gewijzigd wordt: nagenoeg geen breukvorming of uiteenvallen van het materiaal. Het gaat om volgende toepassingen: hechtgebonden asbest die niet beschadigd of broos/sterk verweerd is beschadigd of broos/sterk verweerd

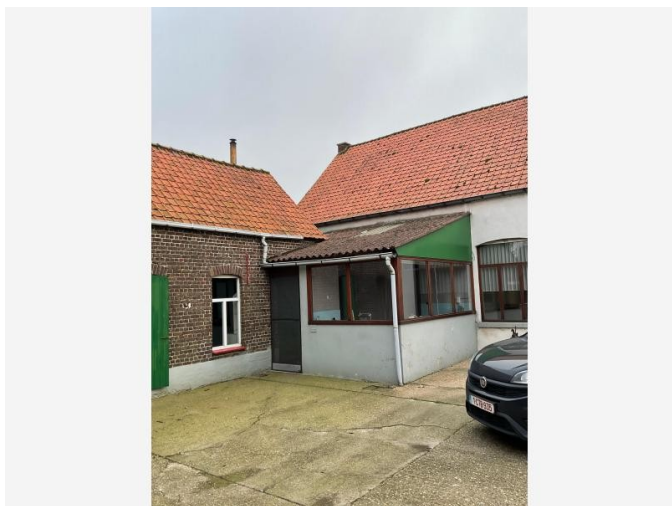
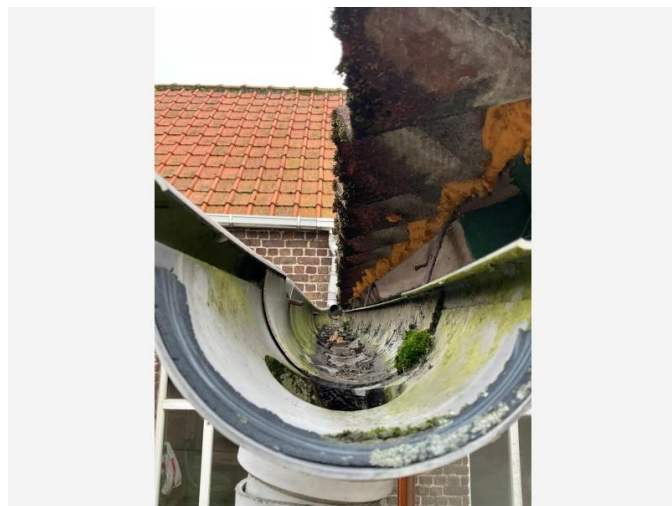
De toepassing betreft de algemene verontreiniging die mogelijk afkomstig is van de verwerking van de dakbedekking.

1) Het is mogelijk dat stof vrijkomt en verzamelt op de onderliggende horizontale oppervlakten.

2) ook in het mos dat op de daken aanwezig is kunnen asbestvezels aanwezig zijn.

3) Door regen kunnen vezels meegenomen worden naar de dakgoot en zich ophopen in de sliblaag.

Beschrijving	Sediment dakgoot
Type afvalstof	Betreft resten (contaminatie) van verwerking of beschadiging
Type resten (contaminatie)	<ul style="list-style-type: none">Stof, deeltjes < 4 mm, flinters, gruis (vermengd in materiaal)
Besmette materialen	<ul style="list-style-type: none">Sediment (dakgoot, afvoerbuï, regenwaterput, ...)
Bron van de resten	Dak in golfplaten
Omgeving	Buiten
Primaire drager	Infrastructuur hemelwater (opvang en afvoer)
Gebondenheid resten	Niet hecht
Hoeveelheid (gewicht - aantal)	<ul style="list-style-type: none">0,50 kg - 1 stuk
Totaal gewicht	0,50 kg
Eenvoudig bereikbaar	Ja
Identificatiemethode	Vaststelling zonder monstername

Dringend verwijderen

- Verwijder het asbestafval.

- Eenvoudige handelingen: mag via doe-het-zelf of door werknemer(s) met opleidingsattest eenvoudige handelingen
Regenwater niet meer te gebruiken totdat bron (=golfplaten) verwijderd is en dakgoot en regenwaterput gereinigd zijn.

Dakgoten ledigen en sediment wegvoeren naar containerpark of erkende verwerker.

Bron in geheel wegnemen en dakgoot fijnreinigen.

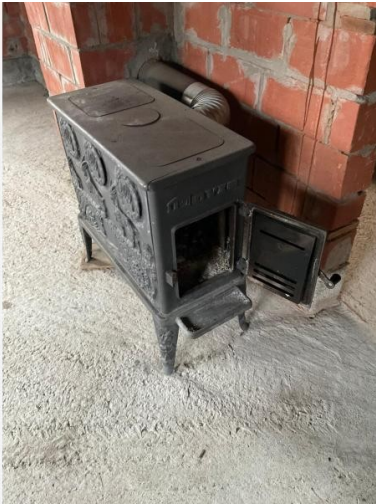
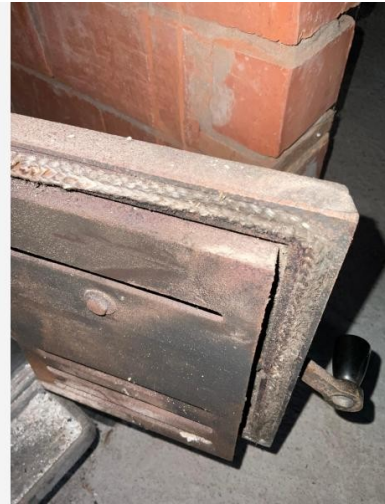
Eindbeoordeling materiaalrisico	Hoog materiaalrisico en/of hoge kans op vezelvrijgave
---------------------------------	---

Gebondenheid	Categorie 3: niet-hechtgebonden met weinig of geen matrix
Asbestsoort (vezeltype)	Alleen chrysotiel
Asbestconcentratie	Hoog ($\geq 50\%$)
Afschermingsgraad van het gehele materiaal	Geheel of deels (ook) vrij aan binnenluchtstromen
Toestand van het materiaal	Matig beschadigd, matig verweerd

Beschrijving	Koord kachel
Omgeving	Binnen
Primaire drager	HVAC infrastructuur en uitrusting
Asbestmateriaal	Koord, lint, band, strip
Bindmiddel van asbestmateriaal	Weinig of geen bindmiddel (textiel, bevloeking, ...)
Gebondenheid op basis van bindmiddel	Niet-hechtgebonden
Hoeveelheid (lengte - omtrek - aantal)	<ul style="list-style-type: none">• 2,00 m - 1,50 cm - 1 stuk
Totale oppervlakte	0,03 m ²
Eenvoudig bereikbaar	Ja
Bevestigingswijze	<ul style="list-style-type: none">• Verlijmd, ingegoten, versmeerd
Identificatiemethode	Vaststelling zonder monsternamen
Destructieve handeling voor identificatie	Nee
Opmerking	De hoeveelheid is een schatting en kan afwijken van de werkelijke toestand.

Dringend verwijderen

- Verwijder dit asbestmateriaal zo snel mogelijk. Volg de toestand goed op.

- Eenvoudige handelingen: mag via doe-het-zelf of door werknemer(s) met opleidingsattest eenvoudige handelingen
Vlaem II (4.7.0.1 §2 en 6.4.0.1 §2) somt op welke toepassingen verwijderd mogen worden met 'eenvoudige handelingen'. Zowel werknemers (die onder toepassing van de codex vallen en dus over een jaarlijks opleidingsattest eenvoudige handelingen moeten beschikken), als zelfstandigen en particulieren mogen deze toepassingen verwijderen op voorwaarde dat de toestand van de toepassing niet gewijzigd wordt: nagenoeg geen breukvorming of uiteenvallen van het materiaal. Het gaat om volgende toepassingen: hechtgebonden asbest die niet beschadigd of broos/sterk verweerd is beschadigd of broos/sterk verweerd hechtgebonden asbest in buitenconditie en enkel als geen derden aanwezig zijn asbesthoudende koorden, dichtingen of pakkingen, remvoeringen en analoge materialen.

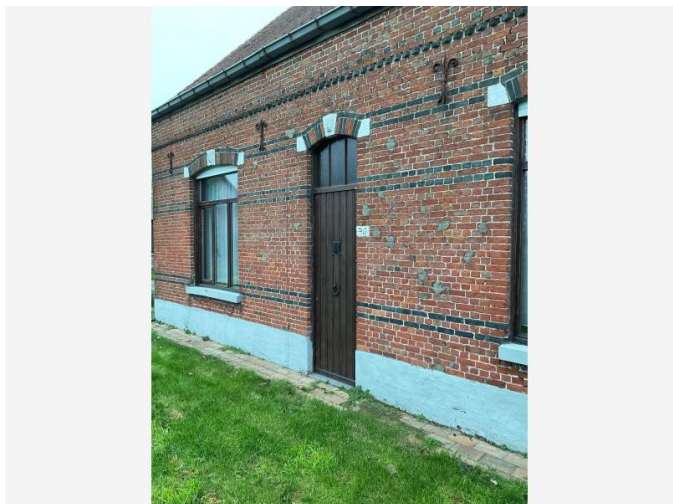
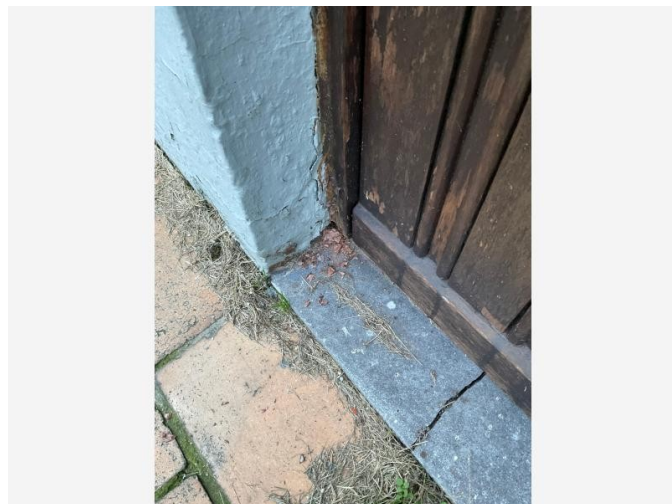
Eindbeoordeling materiaalrisico	Verhoogd materiaalrisico en/of verhoogde kans op vezelvrijgave
---------------------------------	--

Gebondenheid	Categorie 1: hechtgebonden in oorsprong
Asbestsoort (vezeltype)	Alleen chrysotiel
Asbestconcentratie	Laag (< 50%)
Afschermingsgraad van het gehele materiaal	Geheel of deels vrij aan de buitenlucht
Toestand van het materiaal	Matig beschadigd, matig verweerd

#	Type	Referentie	Resultaat
5.1	Puntmonster	mm04	Chrysotiel

Beschrijving	Mastiek voordeur woning
Omgeving	Buiten
Primaire drager	Wandopening verticaal (raam, deur, ...)
Asbestmateriaal	In-situ afwerkingslagen - Pasta, stopverf, voegsel, stopsel, vulsel, mastiek, kitten, ...
Bindmiddel van asbestmateriaal	Kitten, mastiek, pasta
Gebondenheid op basis van bindmiddel	Hecht
Hoeveelheid (gewicht - aantal)	<ul style="list-style-type: none">• 1,00 kg - 1 stuk
Totaal gewicht	1,00 kg
Eenvoudig bereikbaar	Ja
Bevestigingswijze	<ul style="list-style-type: none">• Verlijmd, ingegoten, versmeerd
Identificatiemethode	Vaststelling met monstername
Destructieve handeling voor identificatie	Nee
Opmerking	De hoeveelheid is een schatting en kan afwijken van de werkelijke toestand.

Verwijderen

- Zorg voor een veilig beheer. Vermijd het beschadigen van het asbestmateriaal. Controleer de toestand jaarlijks op wijzigingen.

- Eenvoudige handelingen: mag via doe-het-zelf of door werknemer(s) met opleidingsattest eenvoudige handelingen
Vlaem II (4.7.0.1 §2 en 6.4.0.1 §2) somt op welke toepassingen verwijderd mogen worden met 'eenvoudige handelingen'. Zowel werknemers (die onder toepassing van de codex vallen en dus over een jaarlijks opleidingsattest eenvoudige handelingen moeten beschikken), als zelfstandigen en particulieren mogen deze toepassingen verwijderen op voorwaarde dat de toestand van de toepassing niet gewijzigd wordt: nagenoeg geen breukvorming of uiteenvallen van het materiaal. Het gaat om volgende toepassingen: hechtgebonden asbest die niet beschadigd of broos/sterk verweerd is beschadigd of broos/sterk verweerd hechtgebonden asbest in buitenconditie en enkel als geen derden aanwezig zijn asbesthoudende koorden, dichtingen of pakkingen, remvoeringen en analoge materialen.

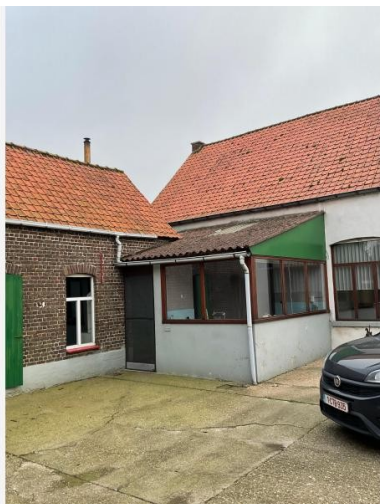
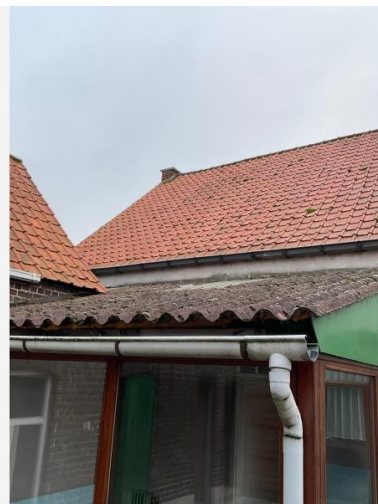
Eindbeoordeling materiaalrisico	Verhoogd materiaalrisico en/of verhoogde kans op vezelvrijgave
---------------------------------	--

Gebondenheid	Categorie 1: hechtgebonden in oorsprong
Asbestsoort (vezeltype)	Crocidoliet aanwezig
Asbestconcentratie	Laag (< 50%)
Afschermingsgraad van het gehele materiaal	Geheel of deels vrij aan de buitenlucht
Toestand van het materiaal	Matig beschadigd, matig verweerd

Beschrijving	Golfplaten dak aanbouw
Omgeving	Buiten
Primaire drager	Schuin dak
Asbestmateriaal	Dak- en gevelbekleding - Golfplaat
Bindmiddel van asbestmateriaal	Cement
Gebondenheid op basis van bindmiddel	Hecht
Hoeveelheid (oppervlakte - aantal)	<ul style="list-style-type: none">• 18,00 m² - 1 stuk
Totale oppervlakte	18,00 m ²
Eenvoudig bereikbaar	Ja
Bevestigingswijze	<ul style="list-style-type: none">• Onbekend
Identificatiemethode	Vaststelling zonder monstername
Destructieve handeling voor identificatie	Nee
Opmerking	De hoeveelheid is een schatting en kan afwijken van de werkelijke toestand.

Verwijderen

- Zorg voor een veilig beheer. Vermijd het beschadigen van het asbestmateriaal. Controleer de toestand jaarlijks op wijzigingen.
- Hemelwater dat afspoelt van asbestcement daken of gevels kan asbestdeeltjes bevatten. Gebruik het enkel voor gesloten circuits (bv. spoelen toiletten). Reinig na het vervangen van het dak of de gevel de dakgoten en regenwaterput of -ton om asbesthoudend sediment of slib te verwijderen

- Eenvoudige handelingen: mag via doe-het-zelf of door werknemer(s) met opleidingsattest eenvoudige handelingen
Vlarem II (4.7.0.1 §2 en 6.4.0.1 §2) somt op welke toepassingen verwijderd mogen worden met 'eenvoudige handelingen'. Zowel werknemers (die onder toepassing van de codex vallen en dus over een jaarlijks opleidingsattest eenvoudige handelingen moeten beschikken), als zelfstandigen en particulieren mogen deze toepassingen verwijderen op voorwaarde dat de toestand van de toepassing niet gewijzigd wordt: nagenoeg geen breukvorming of uiteenvallen van het materiaal. Het gaat om volgende toepassingen: hechtgebonden asbest die niet beschadigd of broos/sterk verweerd is beschadigd of broos/sterk verweerd hechtgebonden asbest in buitenconditie en enkel als geen derden aanwezig zijn asbesthoudende koorden, dichtingen of pakkingen, remvoeringen en analoge materialen.

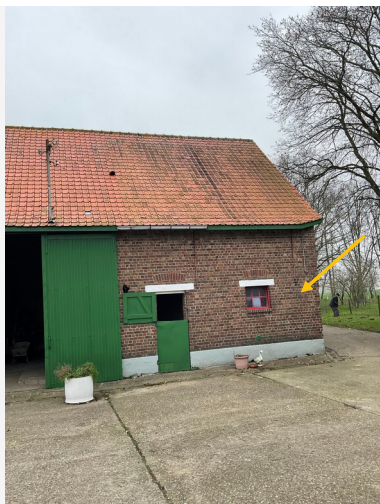
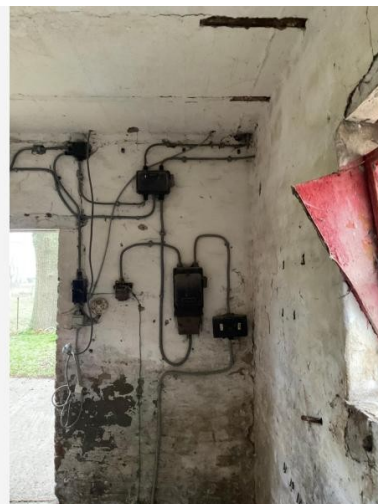
Eindbeoordeling materiaalrisico	Laag materiaalrisico en/of verlaagde kans op vezelvrijgave
---------------------------------	--

Gebondenheid	Categorie 1: hechtgebonden in oorsprong
Asbestsoort (vezeltype)	Crocidoliet aanwezig
Asbestconcentratie	Laag (< 50%)
Afschermingsgraad van het gehele materiaal	Geheel of deels (ook) vrij aan de binnenlucht
Toestand van het materiaal	Onbeschadigd, niet verweerd

Beschrijving	Bakeliet nutsvoorzieningen
Omgeving	Binnen
Primaire drager	Communicatie en elektrische infrastructuur en uitrusting
Asbestmateriaal	Plaat, paneel, tablet - Type Bakeliet
Bindmiddel van asbestmateriaal	Kunststof of -hars
Gebondenheid op basis van bindmiddel	Hecht
Hoeveelheid (oppervlakte - dikte - aantal)	• 1,00 m ² - 0,50 cm - 1 stuk
Totaal volume	0,005 m ³
Eenvoudig bereikbaar	Ja
Bevestigingswijze	• Geschroefd
Identificatiemethode	Vaststelling zonder monsternamen
Destructieve handeling voor identificatie	Nee
Opmerking	Bakeliet is een soort kunststof waar een vulstof aan toegevoegd is. Mogelijks kan deze vulstof asbest zijn. Gezien het bemonsteren vaak niet kan gebeuren, gezien de hardheid van het materiaal en het vaak nog in dienst zijn van de elektriciteit wordt dit aanzien als asbestverdacht. De hoeveelheid is indicatief aangegeven.

Zorgvuldig beheren

- Zorg voor een veilig beheer. Vermijd het beschadigen van het asbestmateriaal. Controleer de toestand jaarlijks op wijzigingen.

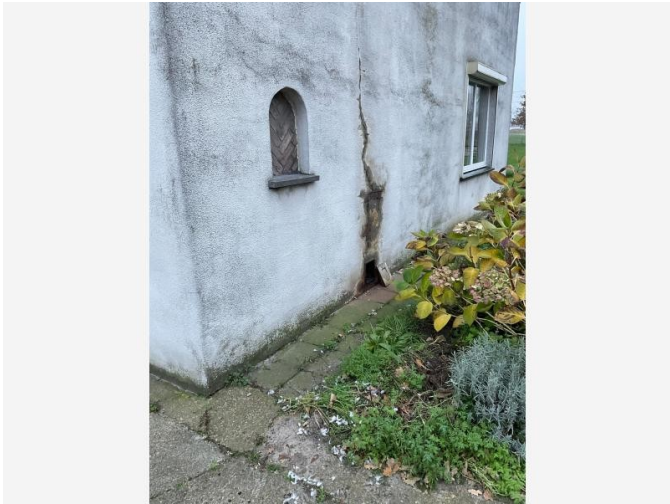
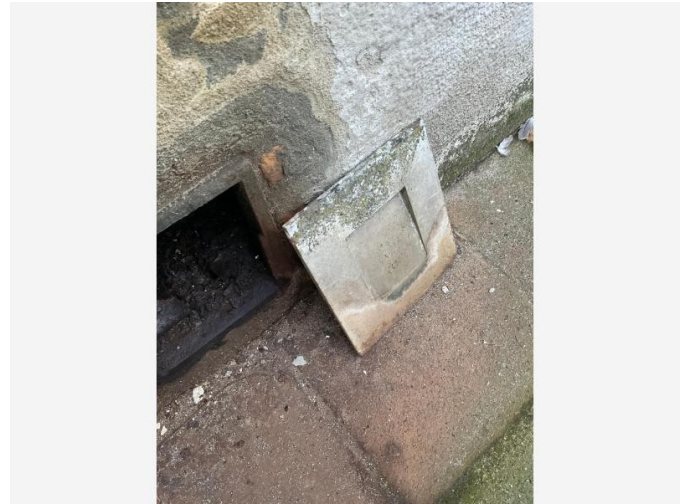
Eindbeoordeling materiaalrisico	Laag materiaalrisico en/of verlaagde kans op vezelvrijgave
---------------------------------	--

Gebondenheid	Categorie 1: hechtgebonden in oorsprong
Asbestsoort (vezeltype)	Crocidoliet aanwezig
Asbestconcentratie	Laag (< 50%)
Afschermingsgraad van het gehele materiaal	Geheel of deels vrij aan de buitenlucht
Toestand van het materiaal	Licht beschadigd, licht verweerd. Intact calciumsilicaatmateriaal of categorie III 'gebondenheid'

Beschrijving	Controleluik schouw
Omgeving	Buiten
Primaire drager	HVAC infrastructuur en uitrusting
Asbestmateriaal	Plaat, paneel, tablet - Generiek
Bindmiddel van asbestmateriaal	Cement
Gebondenheid op basis van bindmiddel	Hecht
Hoeveelheid (oppervlakte - dikte - aantal)	<ul style="list-style-type: none">• 0,10 m² - 0,50 cm - 1 stuk
Totaal volume	< 0,001 m ³
Eenvoudig bereikbaar	Ja
Bevestigingswijze	<ul style="list-style-type: none">• Los (al dan niet bedekt)
Identificatiemethode	Vaststelling zonder monsternamen
Destructieve handeling voor identificatie	Nee
Opmerking	De hoeveelheid is een schatting en kan afwijken van de werkelijke toestand.

Zorgvuldig beheren

- Zorg voor een veilig beheer. Vermijd het beschadigen van het asbestmateriaal. Controleer de toestand jaarlijks op wijzigingen.

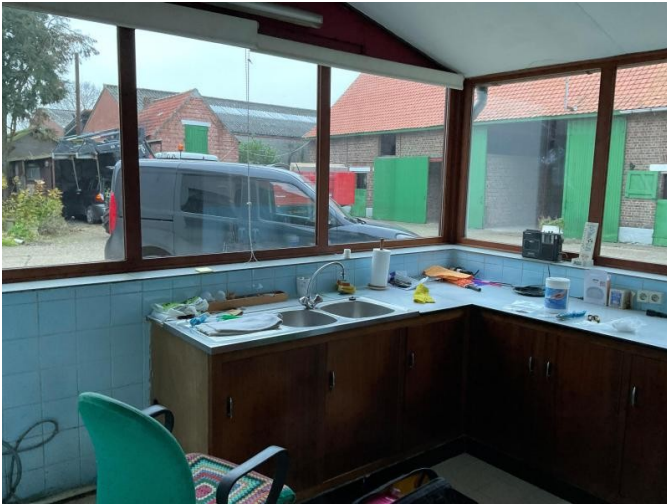
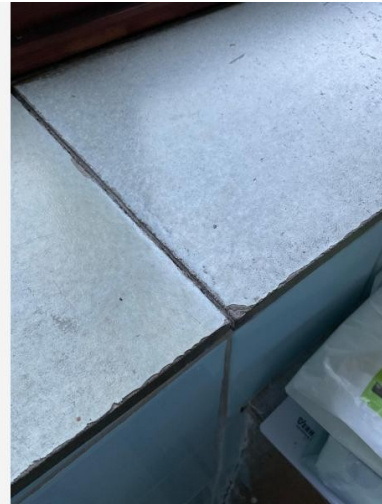
Eindbeoordeling materiaalrisico	Laag materiaalrisico en/of verlaagde kans op vezelvrijgave
---------------------------------	--

Gebondenheid	Categorie 1: hechtgebonden in oorsprong
Asbestsoort (vezeltype)	Crocidoliet aanwezig
Asbestconcentratie	Laag (< 50%)
Afschermingsgraad van het gehele materiaal	Geheel of deels (ook) vrij aan de binnenlucht
Toestand van het materiaal	Onbeschadigd, niet verweerd

Beschrijving	Venstertablet keuken
Omgeving	Binnen
Primaire drager	Wandopening verticaal (raam, deur, ...)
Asbestmateriaal	Plaat, paneel, tablet - Generiek
Bindmiddel van asbestmateriaal	Cement
Gebondenheid op basis van bindmiddel	Hecht
Hoeveelheid (oppervlakte - dikte - aantal)	• 1,20 m ² - 0,50 cm - 1 stuk
Totaal volume	0,006 m ³
Eenvoudig bereikbaar	Ja
Bevestigingswijze	• Verlijmd, ingegoten, versmeerd
Identificatiemethode	Vaststelling zonder monsternamen
Destructieve handeling voor identificatie	Nee
Opmerking	De hoeveelheid is een schatting en kan afwijken van de werkelijke toestand.

Zorgvuldig beheren

- Zorg voor een veilig beheer. Vermijd het beschadigen van het asbestmateriaal. Controleer de toestand jaarlijks op wijzigingen.

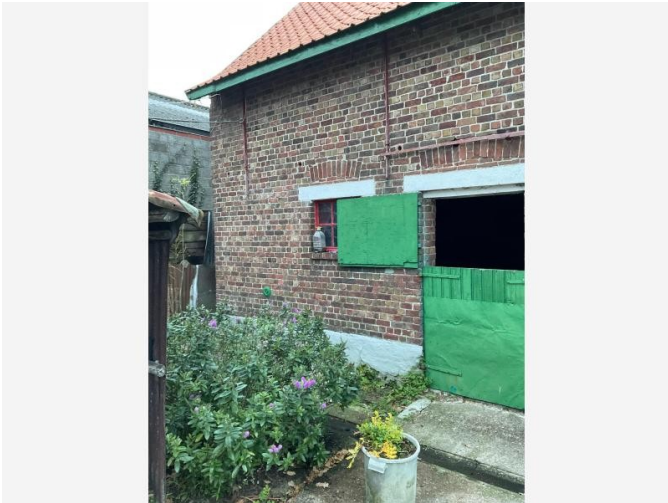
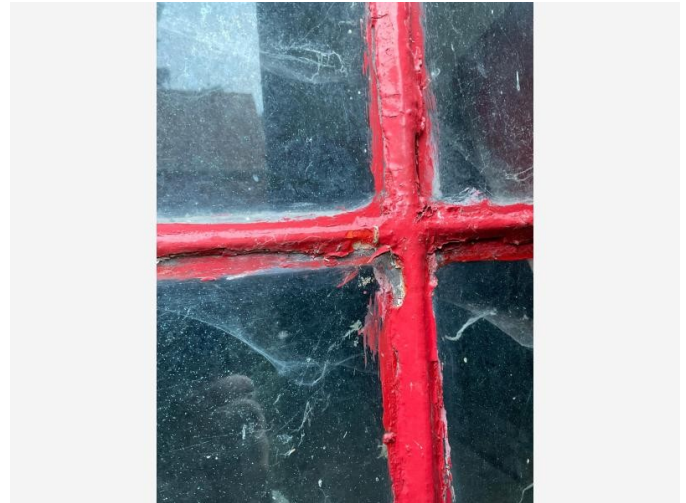
Fiche 10: Mastiek ramen stal

Geen asbest

#	Type	Referentie	Resultaat
10.1	Puntmonster	mm02	Geen asbest

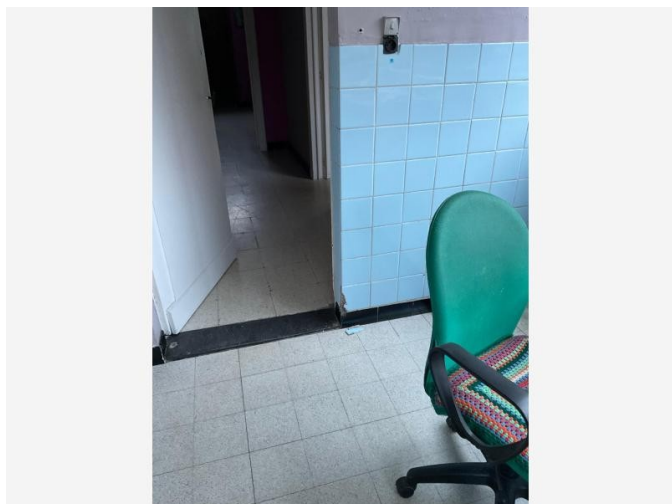
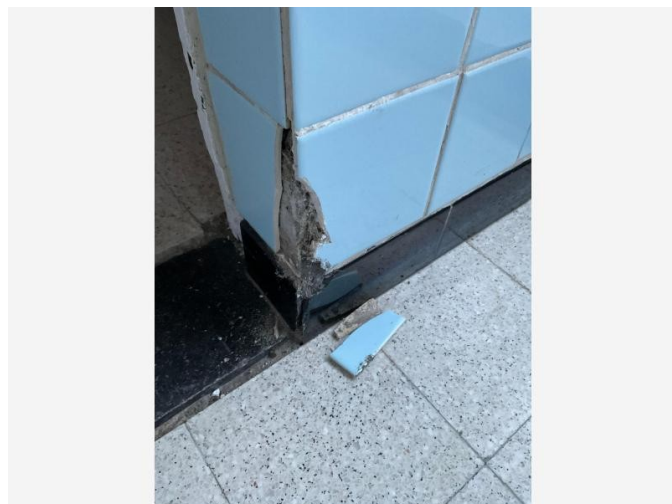
Fiche 11: Tegellijm

Geen asbest

#	Type	Referentie	Resultaat
11.1	Puntmonster	mm03	Geen asbest

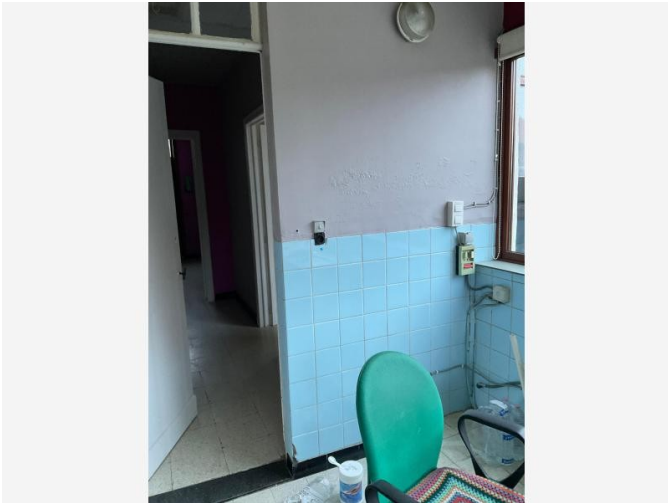
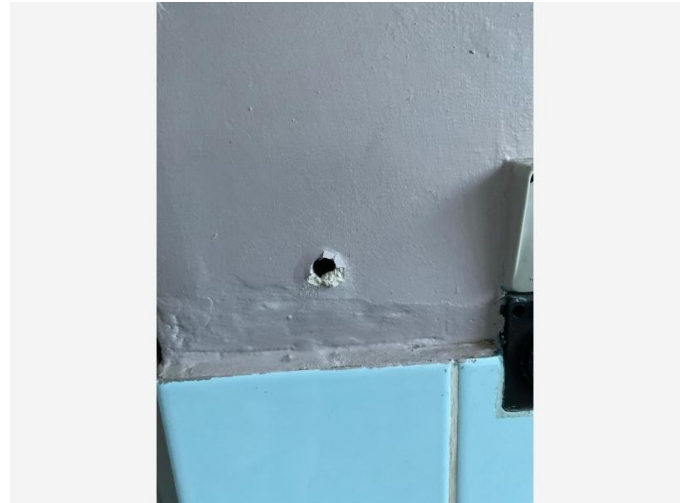
Fiche 12: Pleisterwerk wanden

Geen asbest
