Asbestinventarisatetest

Oude Boekhoutestraat 47, 9968 Assenede

Attestnummer : 20250329-000116.000

Uitgegeven op : 29.03.2025

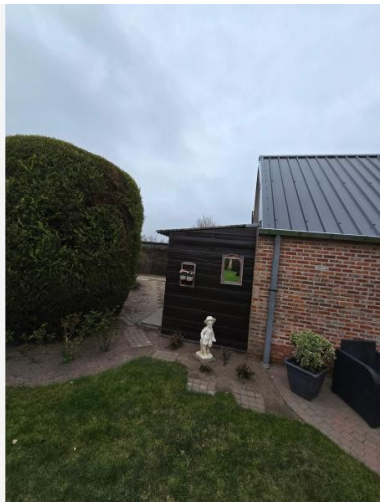
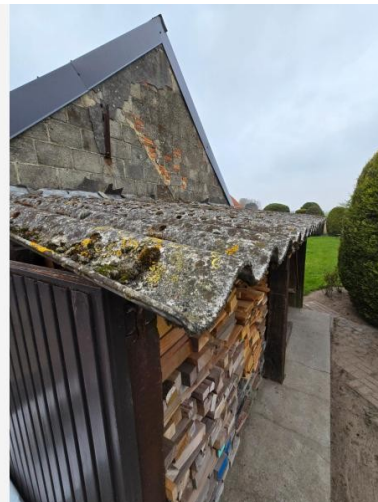
Dringend verwijderen

Eindbeoordeling materiaalrisico	Hoog materiaalrisico en/of hoge kans op vezelvrijgave
---------------------------------	---

Gebondenheid	Categorie 1: hechtgebonden in oorsprong
Asbestsoort (vezeltype)	Crocidoliet aanwezig
Asbestconcentratie	Laag (< 50%)
Afschermingsgraad van het gehele materiaal	Geheel of deels vrij aan de buitenlucht
Toestand van het materiaal	Zwaar beschadigd, zwaar verweerd

Beschrijving	GOLFPLATEN
Omgeving	Buiten
Primaire drager	Schuin dak
Asbestmateriaal	Dak- en gevelbekleding - Golfplaat
Bindmiddel van asbestmateriaal	Cement
Gebondenheid op basis van bindmiddel	Hecht
Hoeveelheid (oppervlakte - aantal)	<ul style="list-style-type: none">• 10,00 m² - 1 stuk
Totale oppervlakte	10,00 m ²
Eenvoudig bereikbaar	Ja
Bevestigingswijze	<ul style="list-style-type: none">• Geschroefd
Identificatiemethode	Vaststelling zonder monstername
Destructieve handeling voor identificatie	Nee
Opmerking	De hoeveelheid is louter indicatief.

- Verwijder dit asbestmateriaal zo snel mogelijk. Volg de toestand goed op.

- Eenvoudige handelingen: mag via doe-het-zelf of door werknemer(s) met opleidingsattest eenvoudige handelingen
Betreft een hechtgebonden toepassing. De toepassing zorgvuldig verwijderen, zonder wijzigingen aan te brengen in de huidige toestand van het materiaal. De toepassing niet breken en/of beschadigen. Verwijder de toepassing a.d.h.v. eenvoudige handelingen en voorzie de nodige PBM's. De minimum eisen waaraan deze PBM's moeten voldoen zijn: mondkap FFP3; tyvec/wergeroverall cat III type 5/6 en handschoenen.

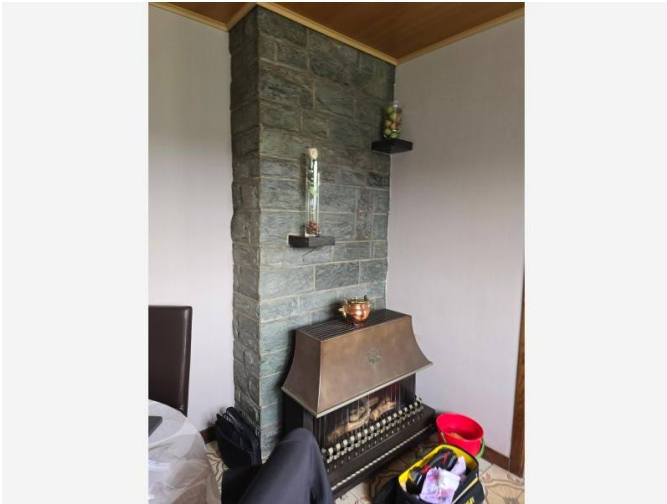
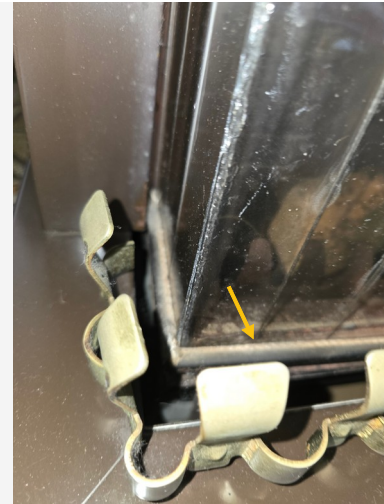
Dringend verwijderen

Eindbeoordeling materiaalrisico	Hoog materiaalrisico en/of hoge kans op vezelvrijgave
---------------------------------	---

Gebondenheid	Categorie 3: niet-hechtgebonden met weinig of geen matrix
Asbestsoort (vezeltype)	Alleen chrysotiel
Asbestconcentratie	Hoog ($\geq 50\%$)
Afschermingsgraad van het gehele materiaal	Geheel of deels (ook) vrij aan binnenluchtstromen
Toestand van het materiaal	Licht beschadigd, licht verweerd. Intact calciumsilicaatmateriaal of categorie III 'gebondenheid'

Beschrijving	KOORD KACHEL
Omgeving	Binnen
Primaire drager	HVAC infrastructuur en uitrusting
Asbestmateriaal	Koord, lint, band, strip
Bindmiddel van asbestmateriaal	Weinig of geen bindmiddel (textiel, bevloeking, ...)
Gebondenheid op basis van bindmiddel	Niet-hechtgebonden
Hoeveelheid (lengte - omtrek - aantal)	<ul style="list-style-type: none">• 1,00 m - 1,00 cm - 1 stuk
Totale oppervlakte	0,01 m ²
Eenvoudig bereikbaar	Ja
Bevestigingswijze	<ul style="list-style-type: none">• Geklemd
Identificatiemethode	Vaststelling zonder monsternamen
Destructieve handeling voor identificatie	Nee
Opmerking	De hoeveelheid is louter indicatief.

- Verwijder dit asbestmateriaal zo snel mogelijk. Volg de toestand goed op.

- Eenvoudige handelingen: mag via doe-het-zelf of door werknemer(s) met opleidingsattest eenvoudige handelingen
De toepassing zorgvuldig verwijderen, zonder wijzigingen aan te brengen in de huidige toestand van het materiaal. De toepassing niet breken en/of beschadigen. Verwijder de toepassing a.d.h.v. eenvoudige handelingen en voorzie de nodige PBM's. De minimum eisen waaraan deze PBM's moeten voldoen zijn: mondkap FFP3; tyvec/wergwerpoverall cat III type 5/6 en handschoenen.

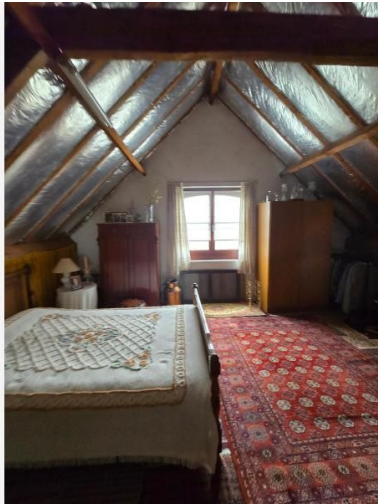
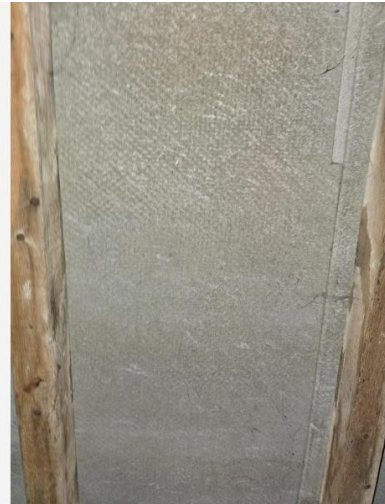
Maatregelen nemen

Eindbeoordeling materiaalrisico	Verhoogd materiaalrisico en/of verhoogde kans op vezelvrijgave
---------------------------------	--

Gebondenheid	Categorie 1: hechtgebonden in oorsprong
Asbestsoort (vezeltype)	Crocidoliet aanwezig
Asbestconcentratie	Laag (< 50%)
Afschermingsgraad van het gehele materiaal	Geheel of deels (ook) vrij aan de binnenlucht
Toestand van het materiaal	Licht beschadigd, licht verweerd. Intact calciumsilicaatmateriaal of categorie III 'gebondenheid'

Beschrijving	ONDERDAK (GEDEELTELIJK ZICHTBAAR)
Omgeving	Binnen
Primaire drager	Schuin dak
Asbestmateriaal	Plaat, paneel, tablet - Type Menuiserite
Bindmiddel van asbestmateriaal	Cement
Gebondenheid op basis van bindmiddel	Hecht
Hoeveelheid (oppervlakte - dikte - aantal)	<ul style="list-style-type: none">• 230,00 m² - 0,50 cm - 1 stuk
Totaal volume	1,15 m ³
Eenvoudig bereikbaar	Nee <ul style="list-style-type: none">• Het asbestmateriaal is bedekt (uitgezonderd laag verf, coating, behang, kunststof, textiel) en het wegnemen van het bedekkende materiaal kan niet zonder het bedekkende materiaal te beschadigen.
Bevestigingswijze	<ul style="list-style-type: none">• Geklemd• Geschroefd• Genageld, geniet
Identificatiemethode	Vaststelling zonder monsternamen
Destructieve handeling voor identificatie	Nee
Opmerking	Het onderdak is deels via verdiep 2. De hoeveelheid is louter indicatief.

- Zorg voor een veilig beheer en verwijder dit asbestmateriaal wanneer het bij werken eenvoudig bereikbaar wordt. Controleer de toestand jaarlijks op wijzigingen.

- Eenvoudige handelingen: mag via doe-het-zelf of door werknemer(s) met opleidingsattest eenvoudige handelingen
Betreft een hechtgebonden toepassing. De toepassing zorgvuldig verwijderen, zonder wijzigingen aan te brengen in de huidige toestand van het materiaal. De toepassing niet breken en/of beschadigen. Verwijder de toepassing a.d.h.v. eenvoudige handelingen en voorzie de nodige PBM's. De minimum eisen waaraan deze PBM's moeten voldoen zijn: mondkap FFP3; tyvec/wergwerpoverall cat III type 5/6 en handschoenen.

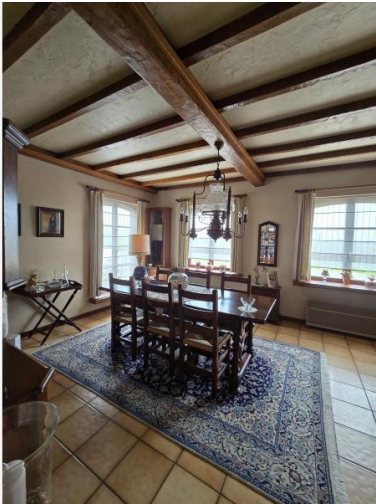
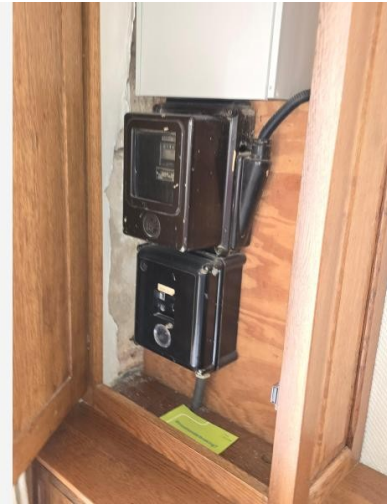
Zorgvuldig beheren

Eindbeoordeling materiaalrisico	Laag materiaalrisico en/of verlaagde kans op vezelvrijgave
---------------------------------	--

Gebondenheid	Categorie 1: hechtgebonden in oorsprong
Asbestsoort (vezeltype)	Crocidoliet aanwezig
Asbestconcentratie	Laag (< 50%)
Afschermingsgraad van het gehele materiaal	Geheel of deels (ook) vrij aan de binnenlucht
Toestand van het materiaal	Onbeschadigd, niet verweerd

Beschrijving	BAKELIET
Omgeving	Binnen
Primaire drager	Communicatie en elektrische infrastructuur en uitrusting
Asbestmateriaal	Plaat, paneel, tablet - Type Bakeliet
Bindmiddel van asbestmateriaal	Kunststof of -hars
Gebondenheid op basis van bindmiddel	Hecht
Hoeveelheid (oppervlakte - dikte - aantal)	• 0,50 m ² - 2,00 cm - 1 stuk
Totaal volume	0,01 m ³
Eenvoudig bereikbaar	Ja
Bevestigingswijze	• Geschroefd
Identificatiemethode	Vaststelling zonder monstername
Destructieve handeling voor identificatie	Nee
Opmerking	Betreft onderdelen in de elektrische kringen, zoals: stopcontacten, schakelaars, elektriciteitskasten en dergelijke meer. De hoeveelheid is louter indicatief

- Zorg voor een veilig beheer. Vermijd het beschadigen van het asbestmateriaal. Controleer de toestand jaarlijks op wijzigingen.

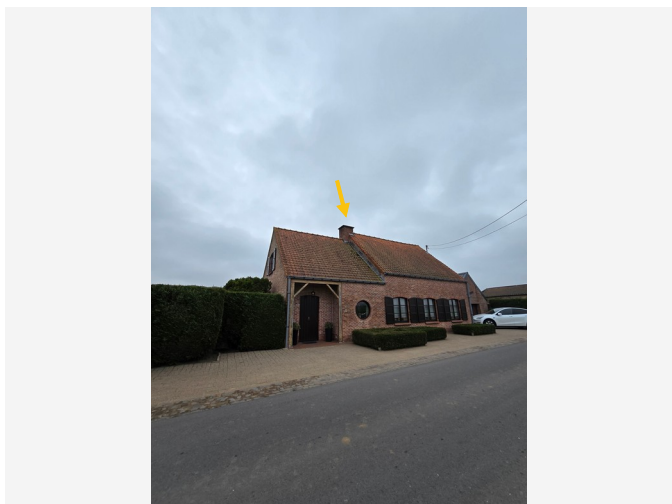
Situeringfoto

Tijdelijke beperking

Reden: Het te onderzoeken materiaal situeert zich hoger dan 3,50 m te rekenen vanaf een veilige ondergrond

Uitleg van de asbestdeskundige: Geen volledige risicoanalyse mogelijk, bij renovatie en/of sloop onderzoek verrichten naar de aanwezigheid van asbesthoudende toepassingen in de schouw.

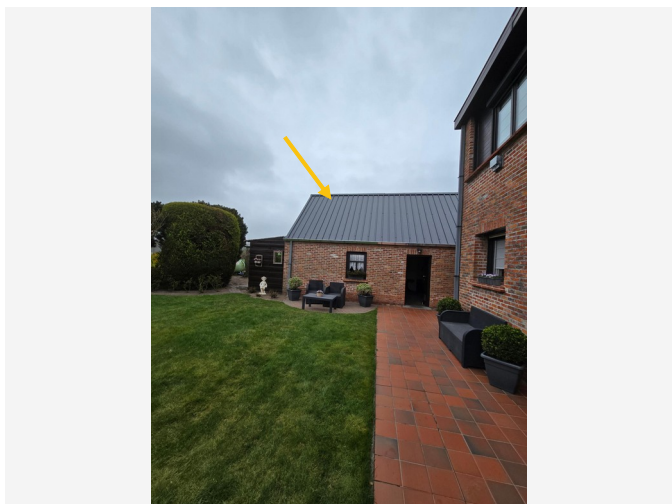
Deze toepassing is als niet asbestverdacht bevonden.

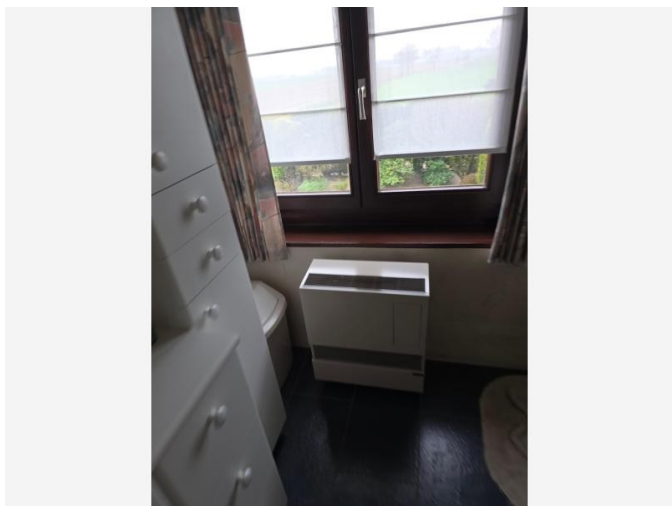
De vensterbanken (binnen) zijn als niet asbestverdacht bevonden.

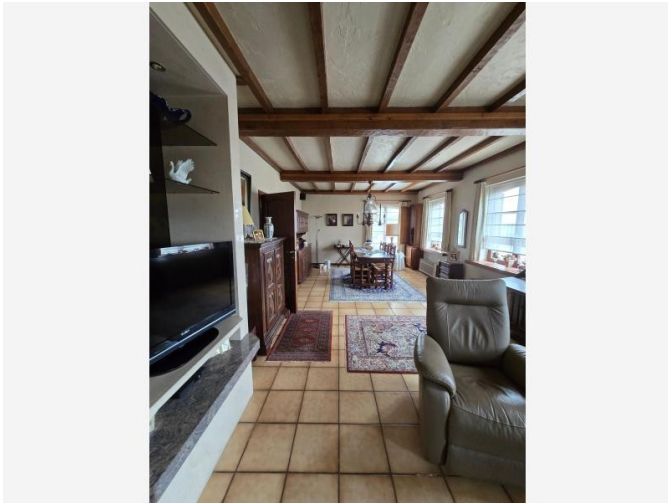
De bovenste laag (visueel zichtbaar) van de vloer (keramische tegels en/of parket/laminaat) is niet asbestverdacht. Echter, bij renovatiewerkzaamheden is het van groot belang om de onderliggende lagen, zoals lijm, oude vloeren, ondergrondse leidingen te onderzoeken op de aanwezigheid van asbest. Een asbestinventarisatie (aanvullend onderzoek) voorafgaand aan de werkzaamheden is sterk aanbevolen.

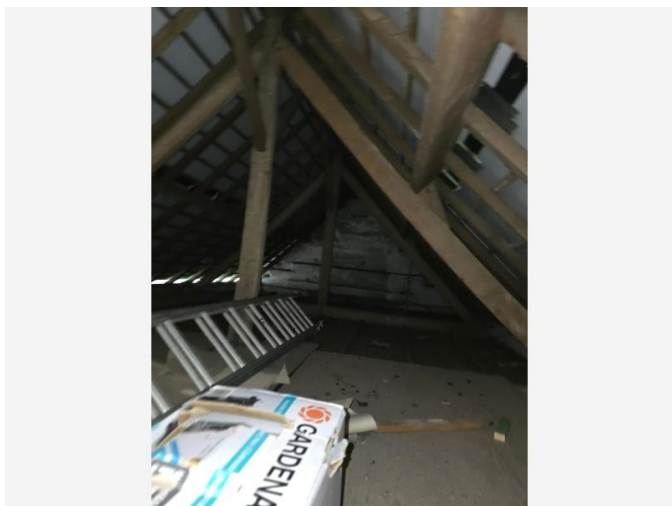
Geen asbestverdachte toepassingen visueel zichtbaar op de zolder.

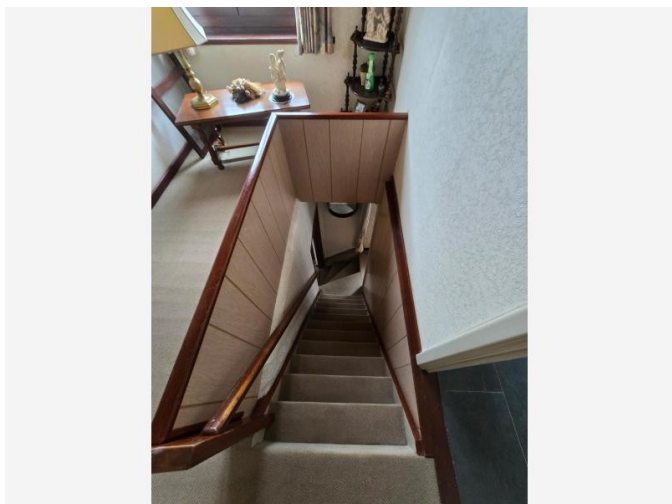
Deze toepassing is niet-asbestverdacht. Bij renovatie en/of sloop verder onderzoek verrichten in de onderliggende lagen.

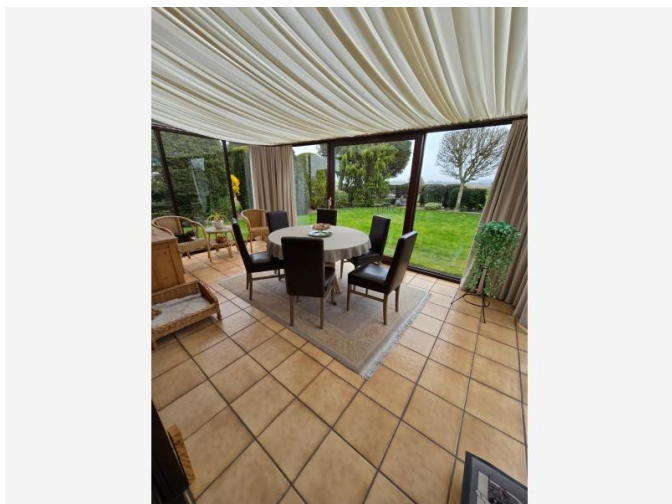
Geen asbestverdachte toepassingen visueel zichtbaar in de veranda.

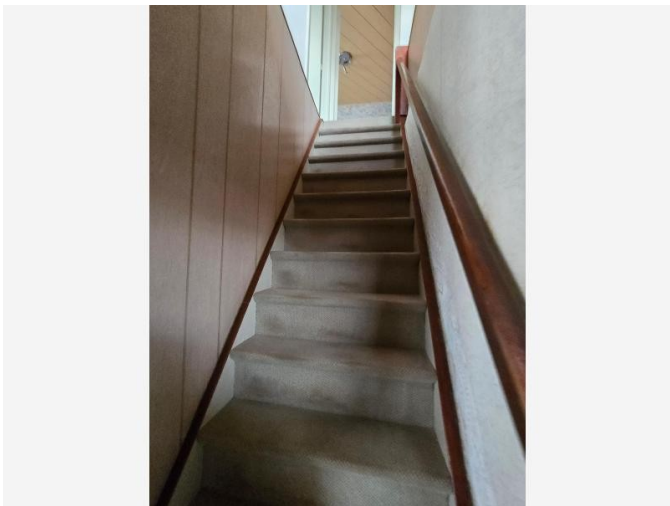
Voorzetwand kunnen inspecteren, deze toepassing werd niet bemonsterd. Geen risicoanalyse mogelijk van de onderliggende materialen. Bij renovatie en/of sloop onderzoek verichten naar de aanwezigheid van asbestverdachte toepassingen die zich achter de voorzetwand kunnen bevinden.

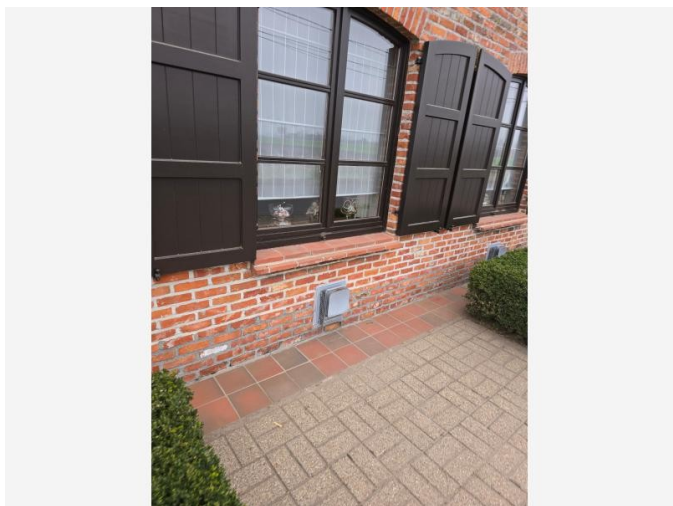
De vensterbanken (buiten) zijn als niet asbestverdacht bevonden.

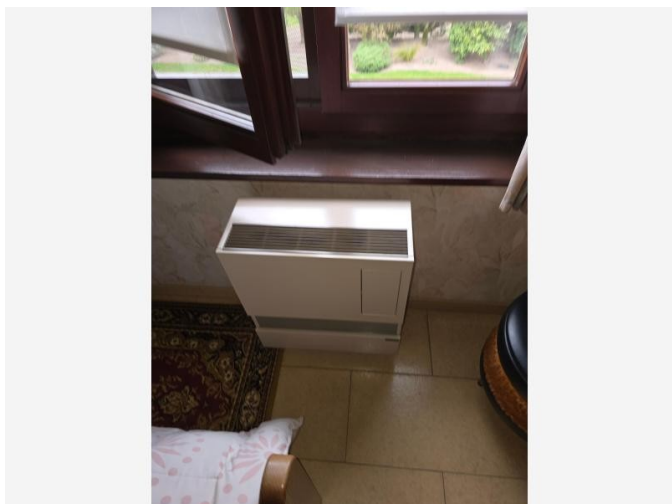
Deze kachel is als niet asbestverdacht bevonden, Bij renovatie en/of sloop onderzoek verrichten naar de aanwezigheid van asbestverdachte toepassingen in de onderliggende materialen bv: visueel niet zichtbare koorden in de buizen.

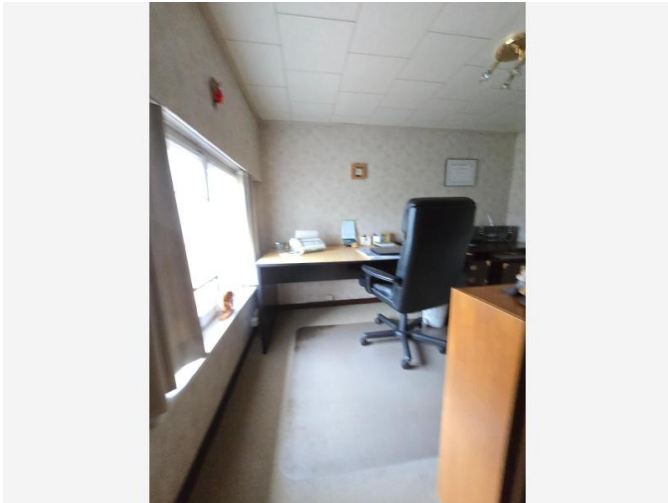
Verlaagd plafond kunnen inspecteren, deze toepassing werd niet bemonsterd. Geen risicoanalyse mogelijk van de onderliggende materialen. Bij renovatie en/of sloop onderzoek verichten naar de aanwezigheid van asbestverdachte toepassingen die zich achter het verlaagd plafond kunnen bevinden

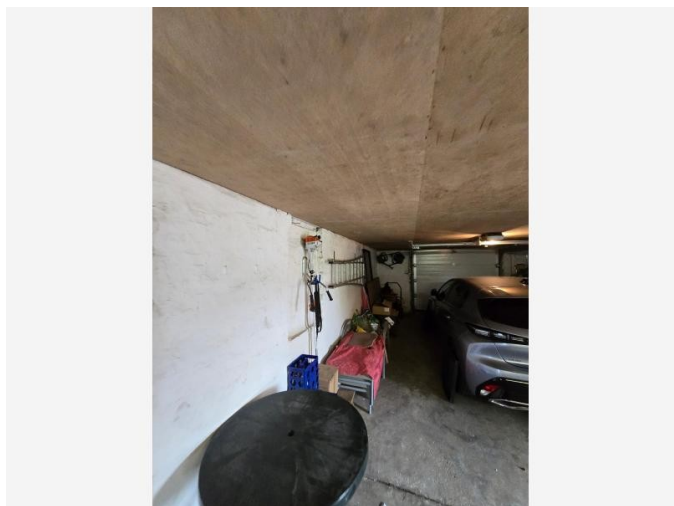
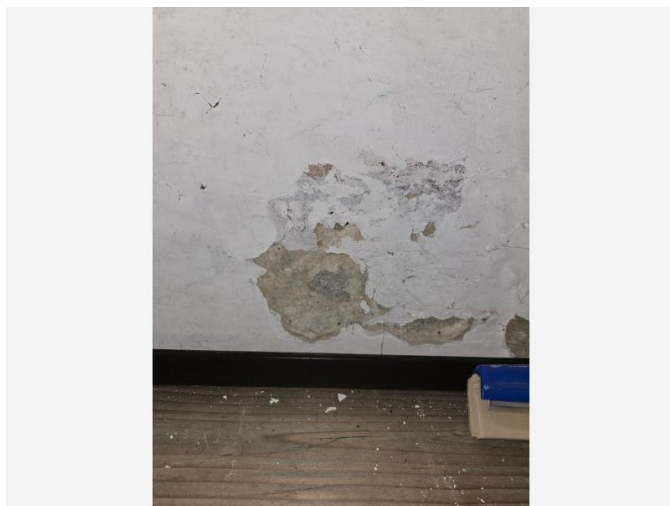
Fiche 18: CEMENTERING GARAGE

Geen asbest

Beschrijving	CEMENTERING GARAGE
Omgeving	Binnen
Primaire drager	Binnenwand
Bindmiddel van materiaal	Cement
Gebondenheid op basis van bindmiddel	Hecht
Hoeveelheid (oppervlakte - dikte - aantal)	• 100,00 m ² - 0,98 cm - 1 stuk
Totaal volume	0,98 m ³
Identificatiemethode	Vaststelling met monstername
Destructieve handeling voor identificatie	Nee
Opmerking	De hoeveelheid is louter indicatief.

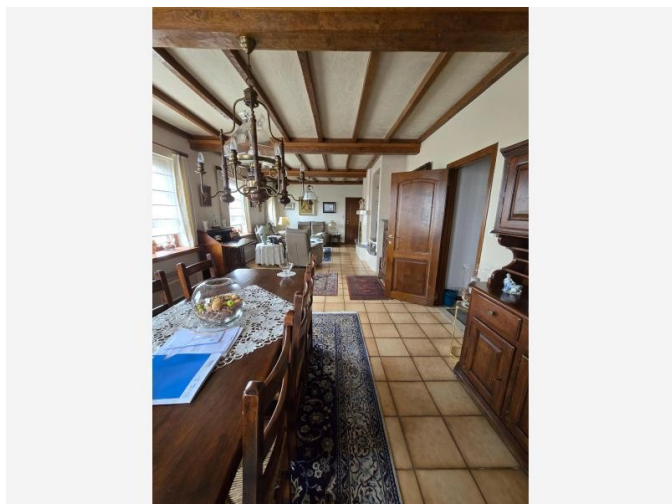
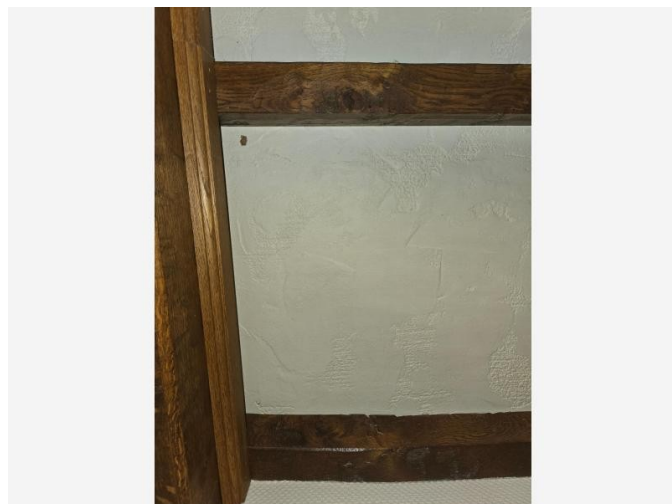
Beschrijving	VERLAAGD PLAFOND (PLAFONDPLAAT)
Omgeving	Binnen
Primaire drager	Plafond
Bindmiddel van materiaal	Cement
Gebondenheid op basis van bindmiddel	Hecht
Hoeveelheid (oppervlakte - dikte - aantal)	• 40,00 m ² - 1,00 cm - 1 stuk
Totaal volume	0,40 m ³
Identificatiemethode	Vaststelling met monstername
Destructieve handeling voor identificatie	Nee
Opmerking	Bij renovatie en/of sloop onderzoek verrichten naar de aanwezigheid van asbesthoudende toepassingen in de onderliggende lagen. De hoeveelheid is louter indicatief.

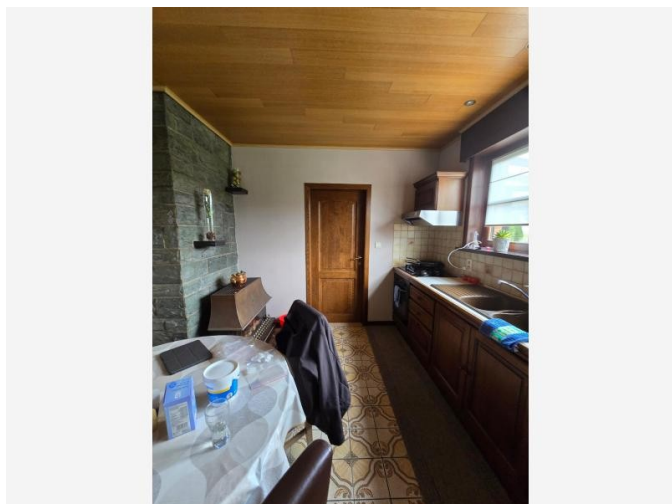
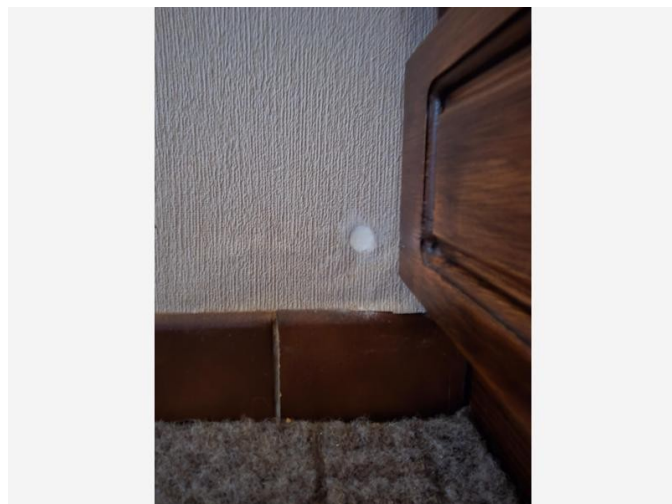
Beschrijving	PLEISTER MUREN
Omgeving	Binnen
Primaire drager	Binnenwand
Bindmiddel van materiaal	Gips - kalk
Gebondenheid op basis van bindmiddel	Niet-hechtgebonden
Hoeveelheid (oppervlakte - dikte - aantal)	• 240,00 m ² - 1,00 cm - 1 stuk
Totaal volume	2,40 m ³
Identificatiemethode	Vaststelling met monstername
Destructieve handeling voor identificatie	Nee
Opmerking	Indien aanwezig een monstername in een individuele ruimte, een natte ruimte (badkamer, keuken), een stookplaats en een trappenhal. De hoeveelheid is louter indicatief.
