Asbestinventarisatetest

Meergorenbaan 19, 2400 Mol

Attestnummer : 20230224-000483.000

Uitgegeven op : 24.02.2023

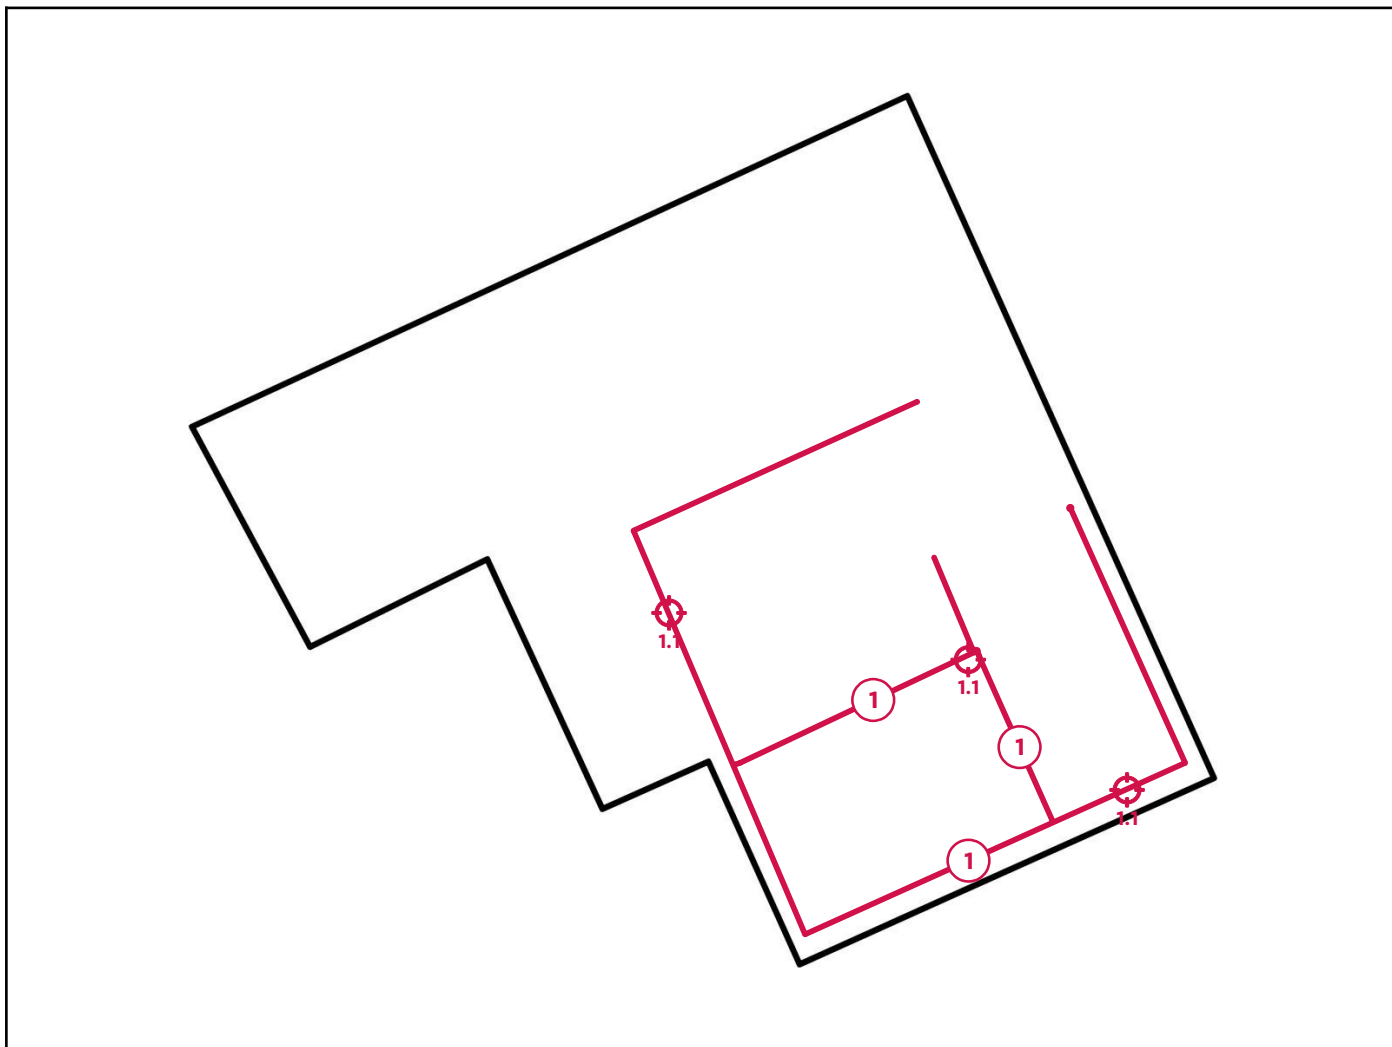
Plan 1.1: Kelder

Beschrijving	Type	Actie
1. Leidingisolatie in kelder	Asbestmateriaal	Dringend verwijderen
1.1 Code: 2023-050-A1	Mengmonster	-

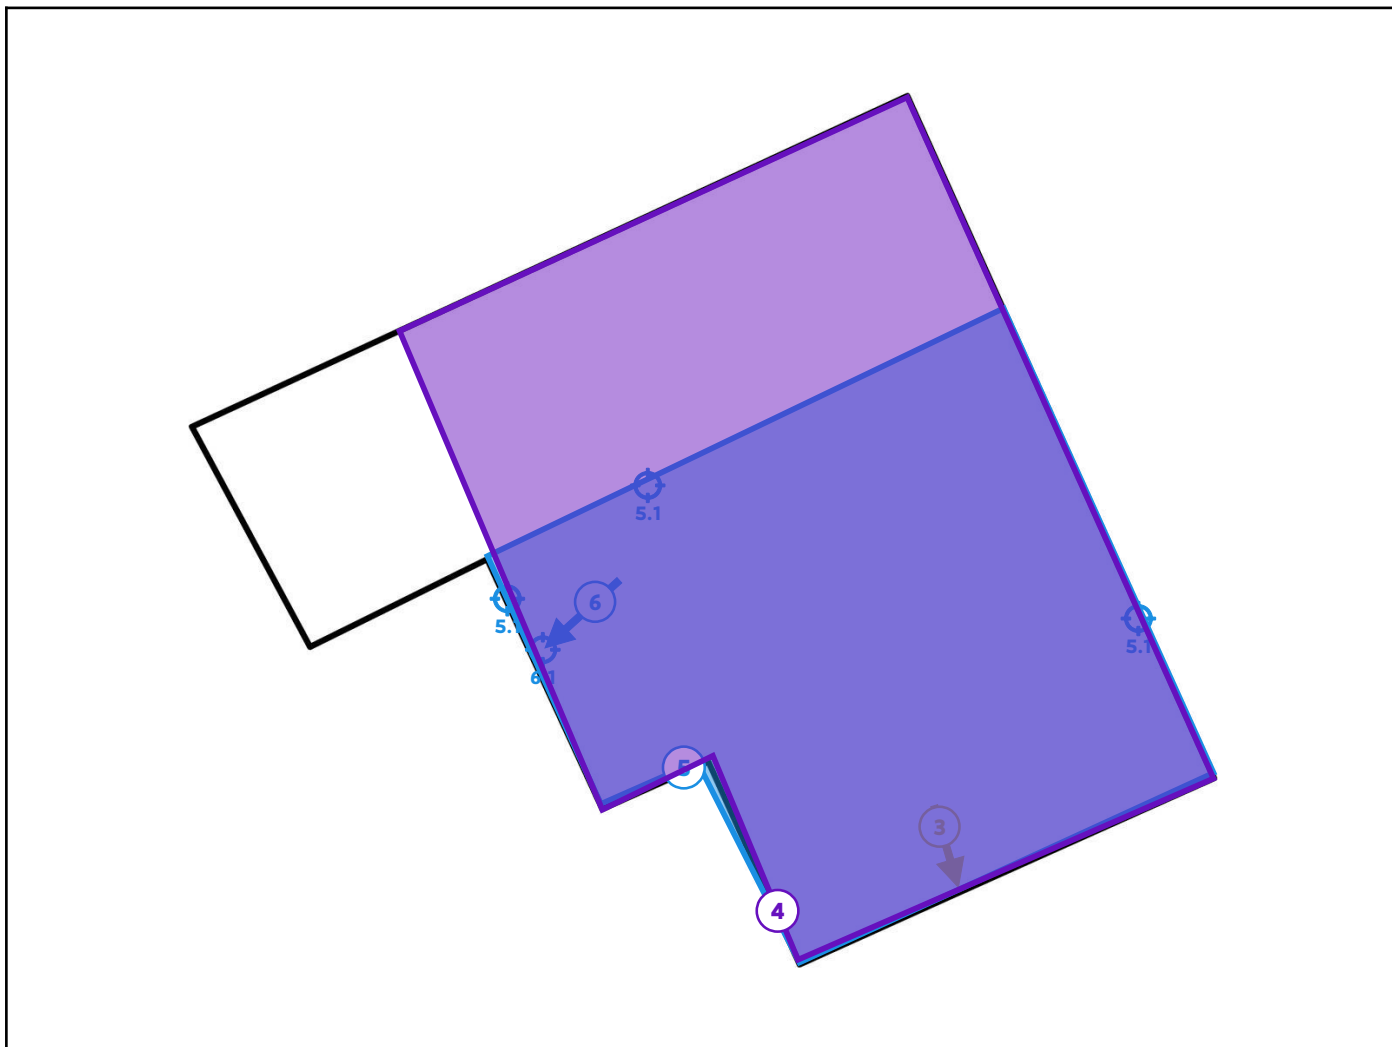
Plan 1.2: Gelijkvloers

Beschrijving	Type	Actie
3. kWh meter en verdeelkast	Asbestmateriaal	Zorgvuldig beheren
4. Pleisterwerk plafond	Beperking	-
5. Pleisterwerk muren	Geen asbest	-
5.1 Code: 2023-050-A3	Mengmonster	-
6. Teerlaag onder spoelbak	Geen asbest	-
6.1 Code: 2023-050-A2	Puntmonster	-

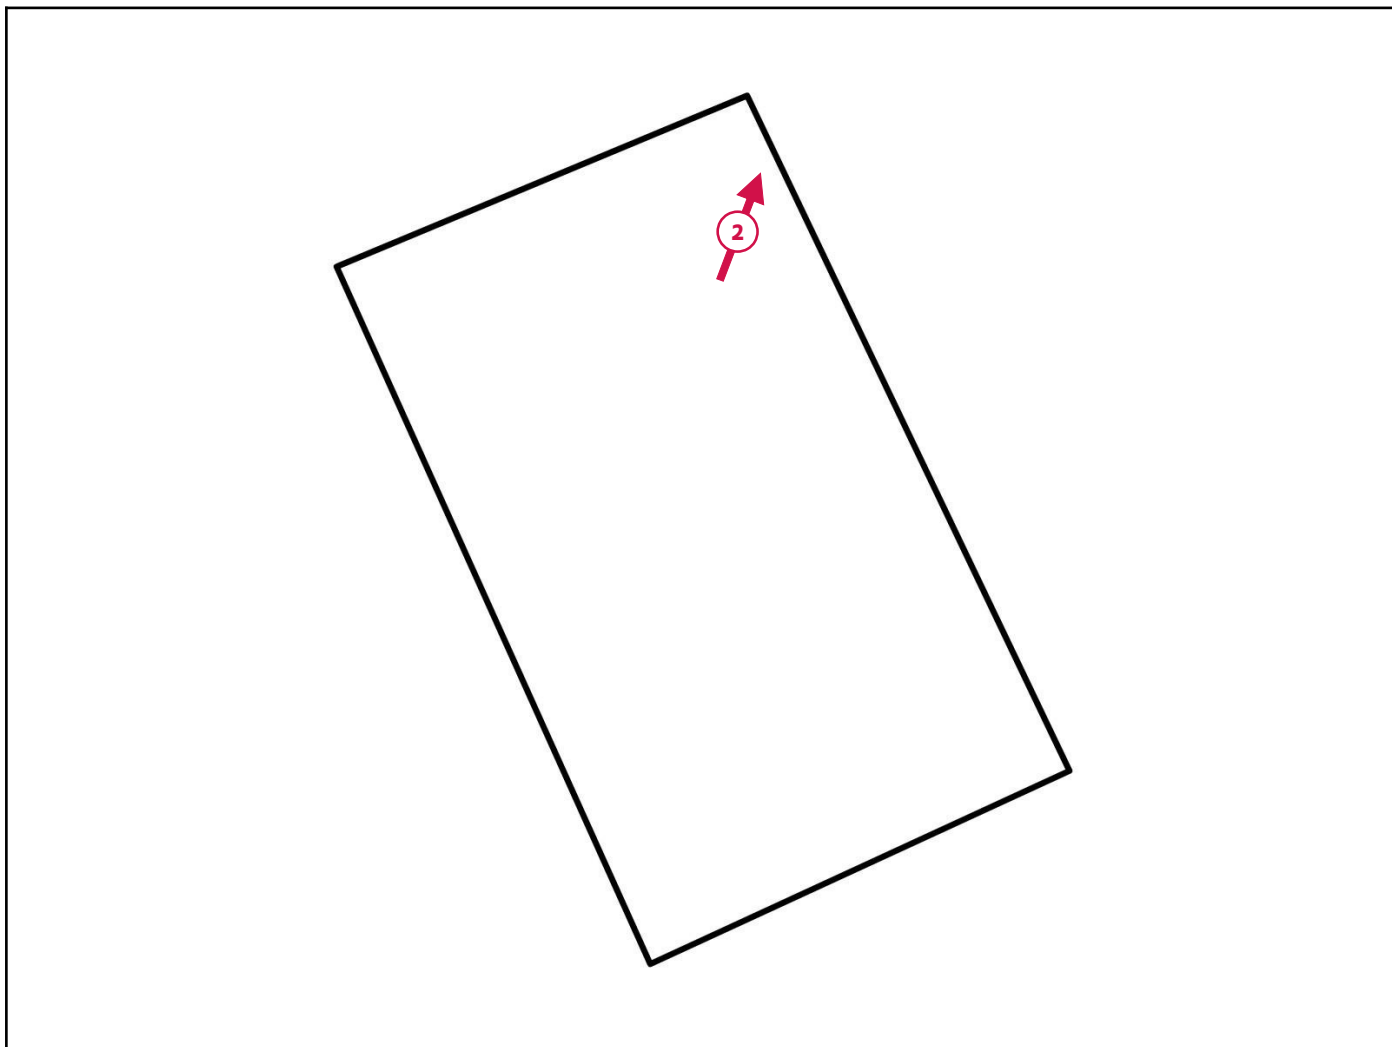
Plan 3.1: Afdak plan

Beschrijving	Type	Actie
2. Bloembakken onder afdak	Asbestmateriaal	Dringend verwijderen

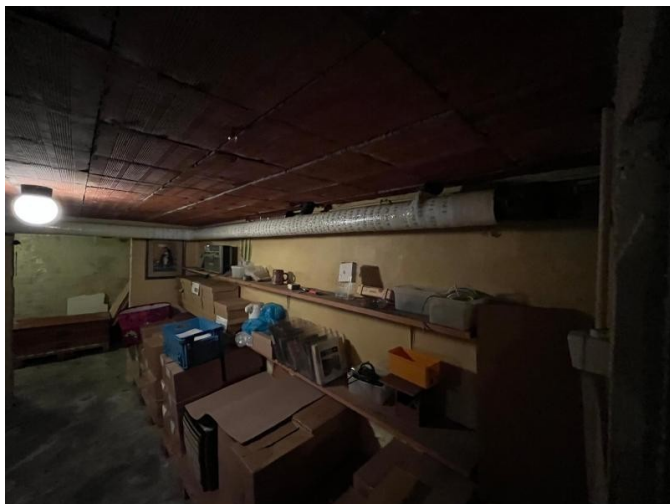
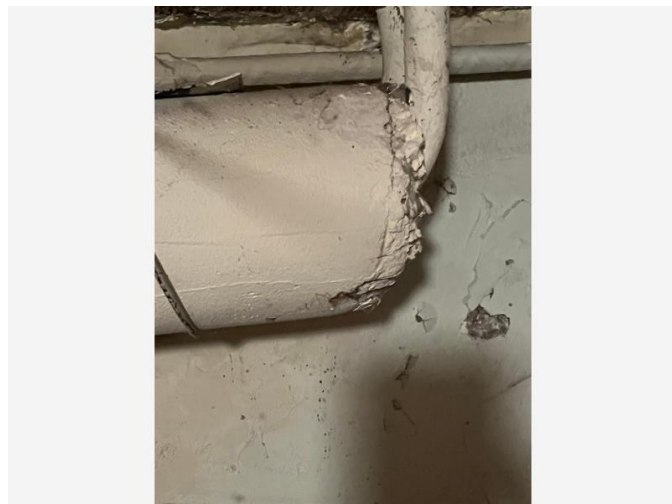
Eindbeoordeling materiaalrisico	Hoog materiaalrisico en/of hoge kans op vezelvrijgave
Opmerking	Uiteinden zijn open of beschadigd

Gebondenheid	Categorie 2: niet-hechtgebonden met matrix
Asbestsoort (vezeltype)	Amfibool aanwezig, uitgezonderd crocidoliet
Asbestconcentratie	Hoog (>= 50%)
Afschermingsgraad van het gehele materiaal	Geheel of deels (ook) vrij aan binnenluchtstromen
Toestand van het materiaal	Matig beschadigd, matig verweerd

#	Type	Referentie	Resultaat
1.1	Mengmonster	2023-050-A1	Amosiet, Chrysotiel

Beschrijving	Leidingisolatie in kelder
Omgeving	Binnen
Primaire drager	HVAC infrastructuur en uitrusting
Asbestmateriaal	In-situ afwerkingslagen - Thermische isolatie
Bindmiddel van asbestmateriaal	Gips - kalk
Gebondenheid op basis van bindmiddel	Niet-hechtgebonden

- Verwijder dit asbestmateriaal zo snel mogelijk. Volg de toestand goed op.
- Voer binnenluchtmetingen uit om actuele blootstellingsrisico's in de binnenlucht te monitoren.
- Voer bijkomende staalname(s) uit.

- Hermetische zone (erkend asbestverwijderaar)
Leidingisolatie dient steeds in hermetische zone verwijderd te worden

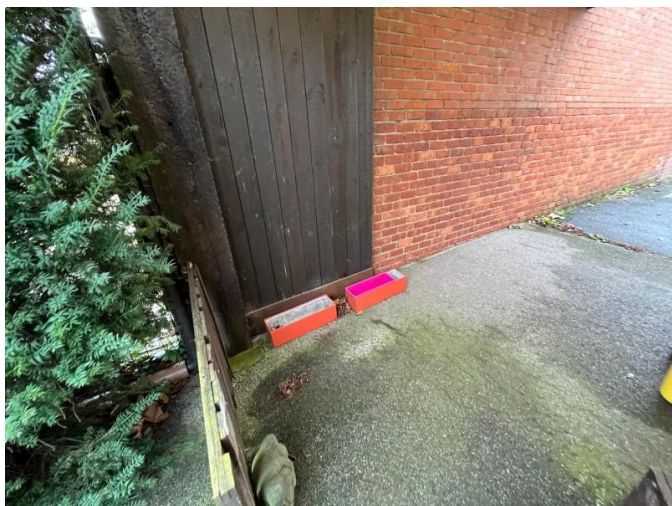
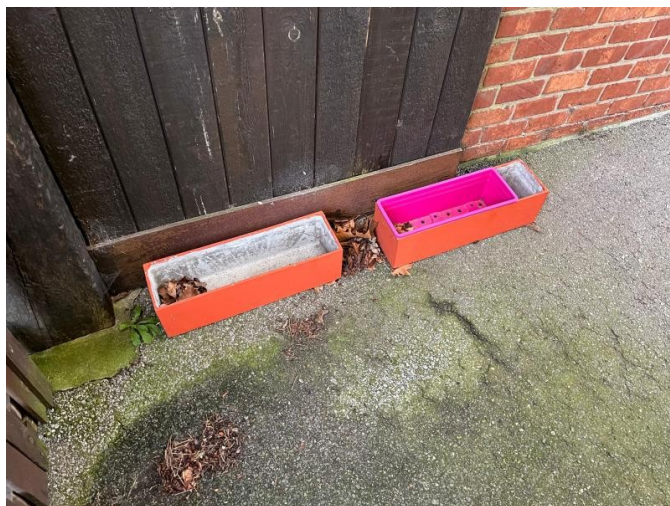
Beschrijving	Bloembakken onder afdak
Type afvalstof	Betreft stock-voorraad of gedemonteerde asbestmaterialen
Aanwezige resten	Twee bloembakken onder het afdak aan de garage ingang
Omgeving	Buiten
Primaire drager	Bodem
Asbestmaterialen	<ul style="list-style-type: none">• Bak, reservoir, kuip, bloembak
Bindmiddel van asbestmateriaal	Cement
Gebondenheid op basis van bindmiddel	Hecht
Hoeveelheid (gewicht - aantal)	<ul style="list-style-type: none">• 10,00 kg - 1 stuk
Totaal gewicht	10,00 kg
Eenvoudig bereikbaar	Ja
Identificatiemethode	Vaststelling zonder monsternamen

- Verwijder het asbestafval.

- Eenvoudige handelingen: mag via doe-het-zelf of door werknemer(s) met opleidingsattest eenvoudige handelingen
Mogen zelf weggebracht worden naar recyclagepark

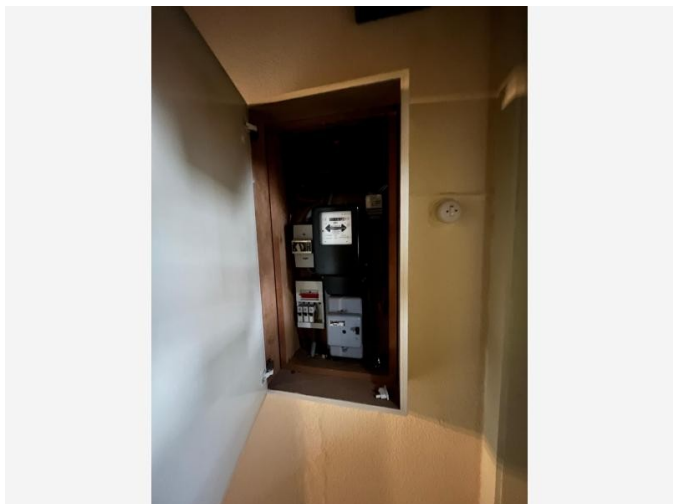
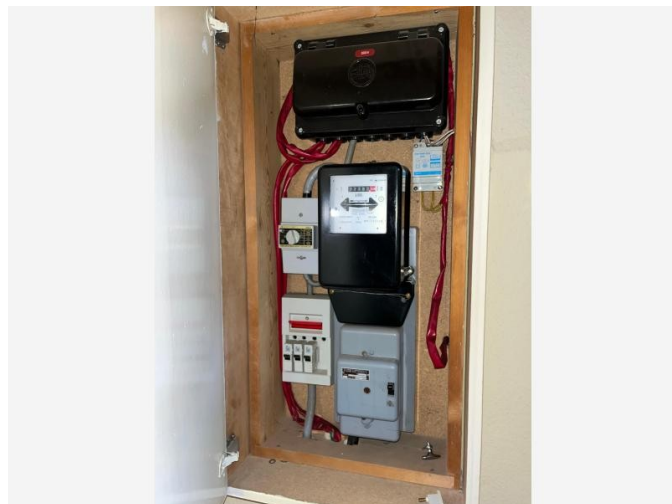
Eindbeoordeling materiaalrisico	Zeer laag materiaalrisico en/of zeer lage kans op vezelvrijgave
---------------------------------	---

Gebondenheid	Categorie 1: hechtgebonden in oorsprong
Asbestsoort (vezeltype)	Alleen chrysotiel
Asbestconcentratie	Laag (< 50%)
Afschermingsgraad van het gehele materiaal	Stootvaste afscherming of omkasting
Toestand van het materiaal	Onbeschadigd, niet verweerd

Beschrijving	kWh meter en verdeelkast
Omgeving	Binnen
Primaire drager	Communicatie en elektrische infrastructuur en uitrusting
Asbestmateriaal	Plaat, paneel, tablet - Type Bakeliet
Bindmiddel van asbestmateriaal	Kunststof of -hars
Gebondenheid op basis van bindmiddel	Hecht
Hoeveelheid (oppervlakte - dikte - aantal)	• 0,30 m ² - 1,00 cm - 1 stuk
Totaal volume	0,003 m ³
Eenvoudig bereikbaar	Ja
Bevestigingswijze	• Geschroefd
Identificatiemethode	Vaststelling zonder monsternamen

- Zorg voor een veilig beheer. Vermijd het beschadigen van het asbestmateriaal. Controleer de toestand jaarlijks op wijzigingen.

- Eenvoudige handelingen: mag via doe-het-zelf of door werknemer(s) met opleidingsattest eenvoudige handelingen
Eenvoudig te demonteren en te vervangen (KWH-meter enkel door netbeheerder)

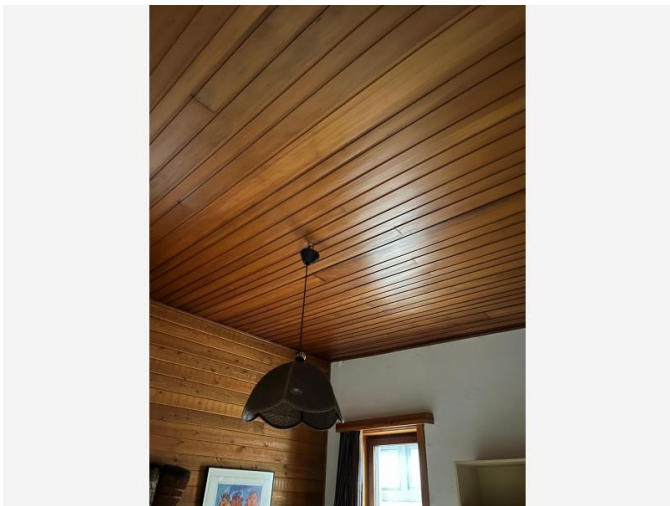
Tijdelijke beperking

Reden: Er is geen volledige risicobeoordeling mogelijk

Uitleg van de asbestdeskundige: De plafonds zijn overal afgewerkt met planchette, er is geen mogelijkheid tot inspectie noch staalname zonder demontage (destructief onderzoek)

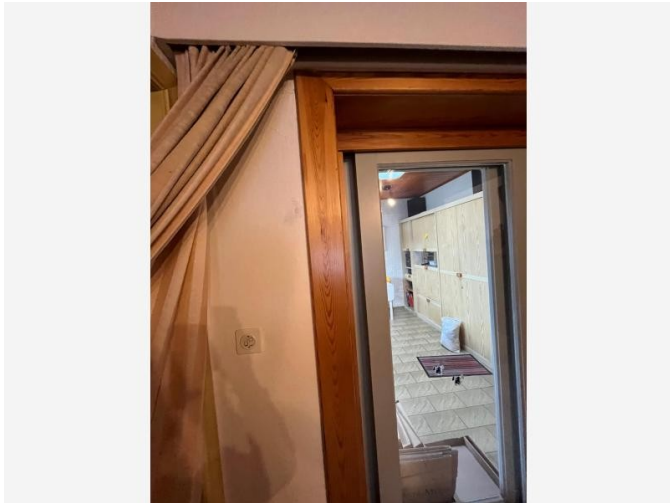
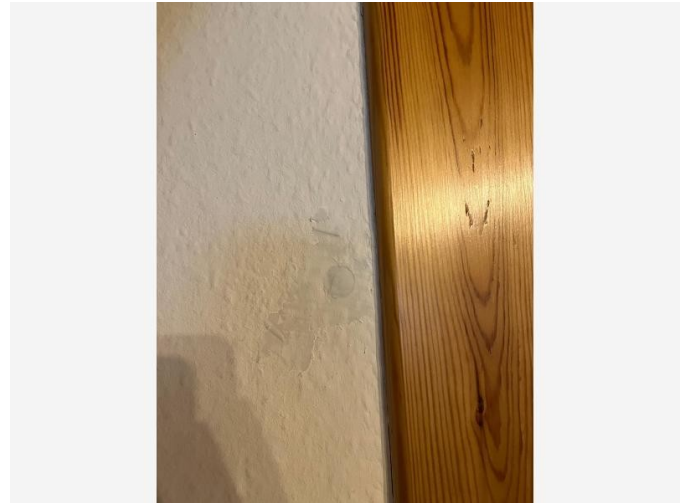
Geen asbest

#	Type	Referentie	Resultaat
5.1	Mengmonster	2023-050-A3	Geen asbest

Beschrijving	Pleisterwerk muren
Omgeving	Binnen
Primaire drager	Binnenwand
Bindmiddel van materiaal	Gips - kalk

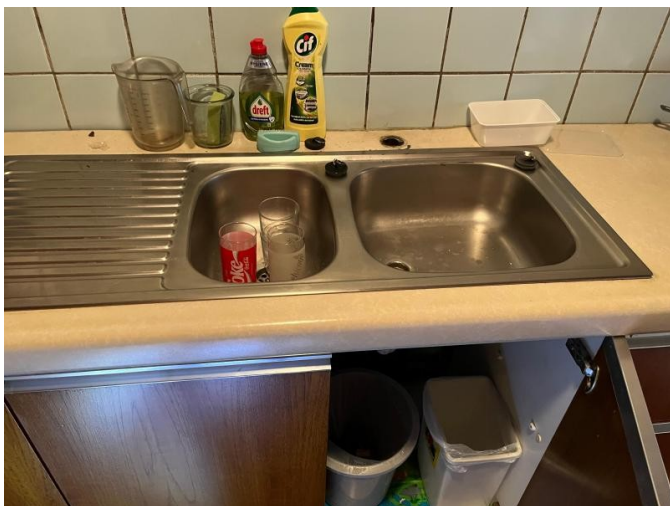
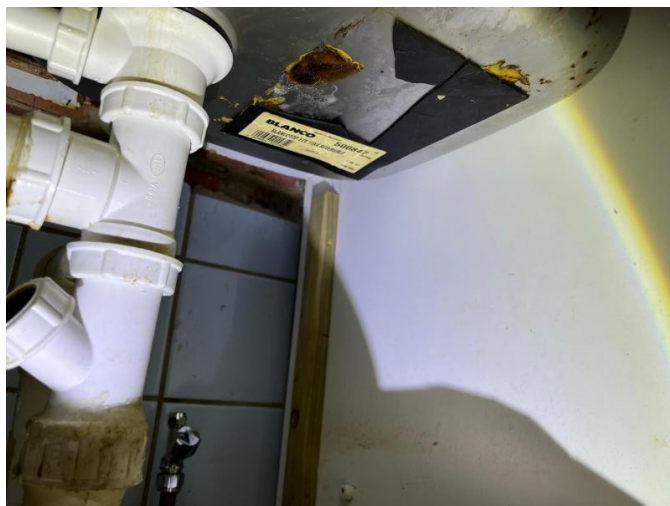
Fiche 6: Teerlaag onder spoelbak

Geen asbest

#	Type	Referentie	Resultaat
6.1	Puntmonster	2023-050-A2	Geen asbest

Beschrijving	Teerlaag onder spoelbak
Omgeving	Binnen
Primaire drager	Sanitaire infrastructuur en uitrusting (toe- en afvoer)
Bindmiddel van materiaal	Bitumen (roofing, teer, asfalt)
