Asbestinventarisatetest

Wulverdam 11, 9041 Gent

Attestnummer : 20240212-000008.000

Uitgegeven op : 12.02.2024

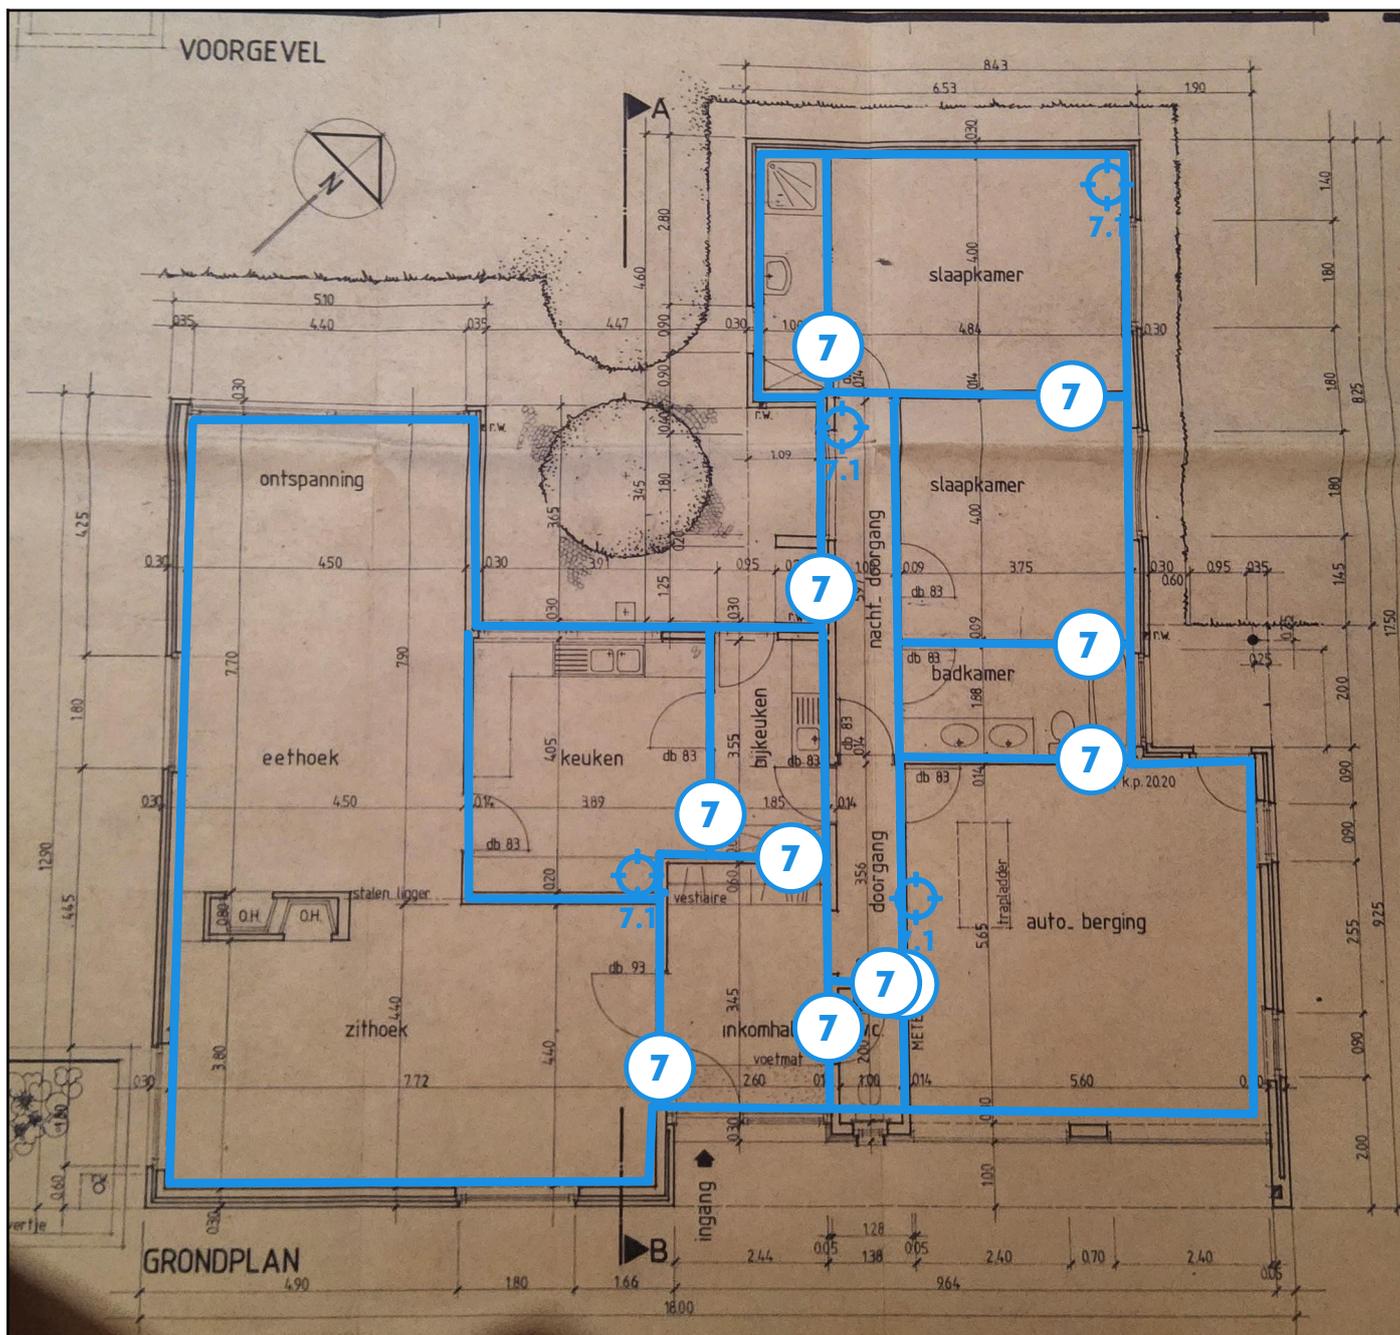
Plan 1.1: Grondplan

Beschrijving	Type	Actie
7. pleisterwerk muur	Geen asbest	-
7.1 Code: 1	Mengmonster	-

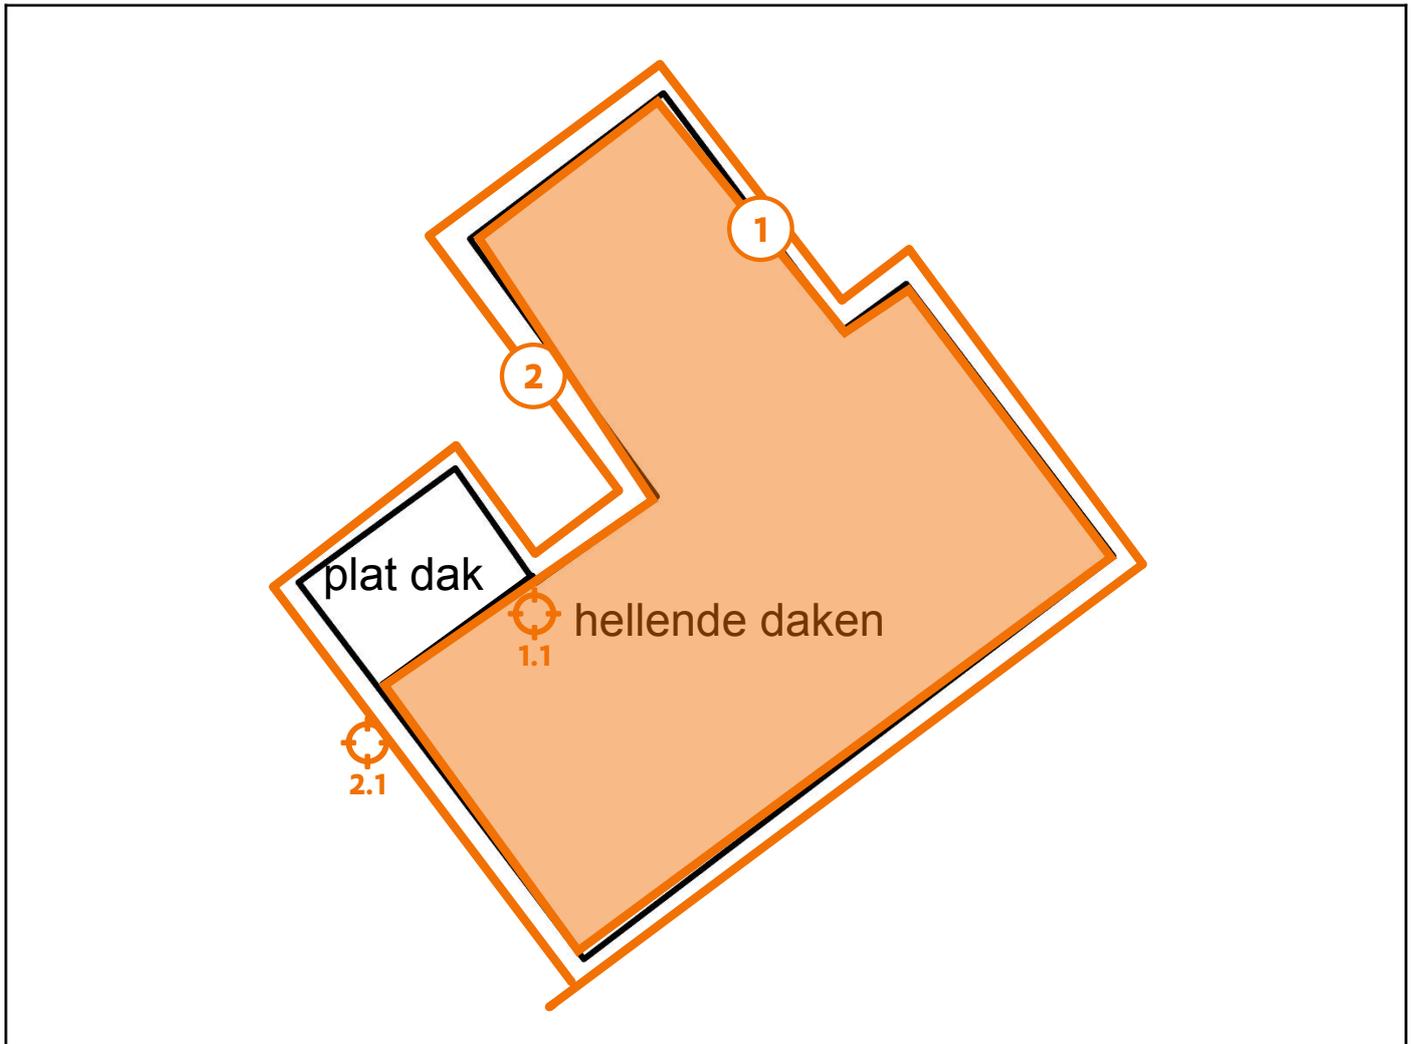
Plan 1.2: dakenplan

Beschrijving	Type	Actie
1. asbestcement leien hellend dak	Asbestmateriaal	Verwijderen
1.1 Code: 6	Puntmonster	-
2. asbestcement leien gevel	Asbestmateriaal	Verwijderen
2.1 Code: 5	Puntmonster	-

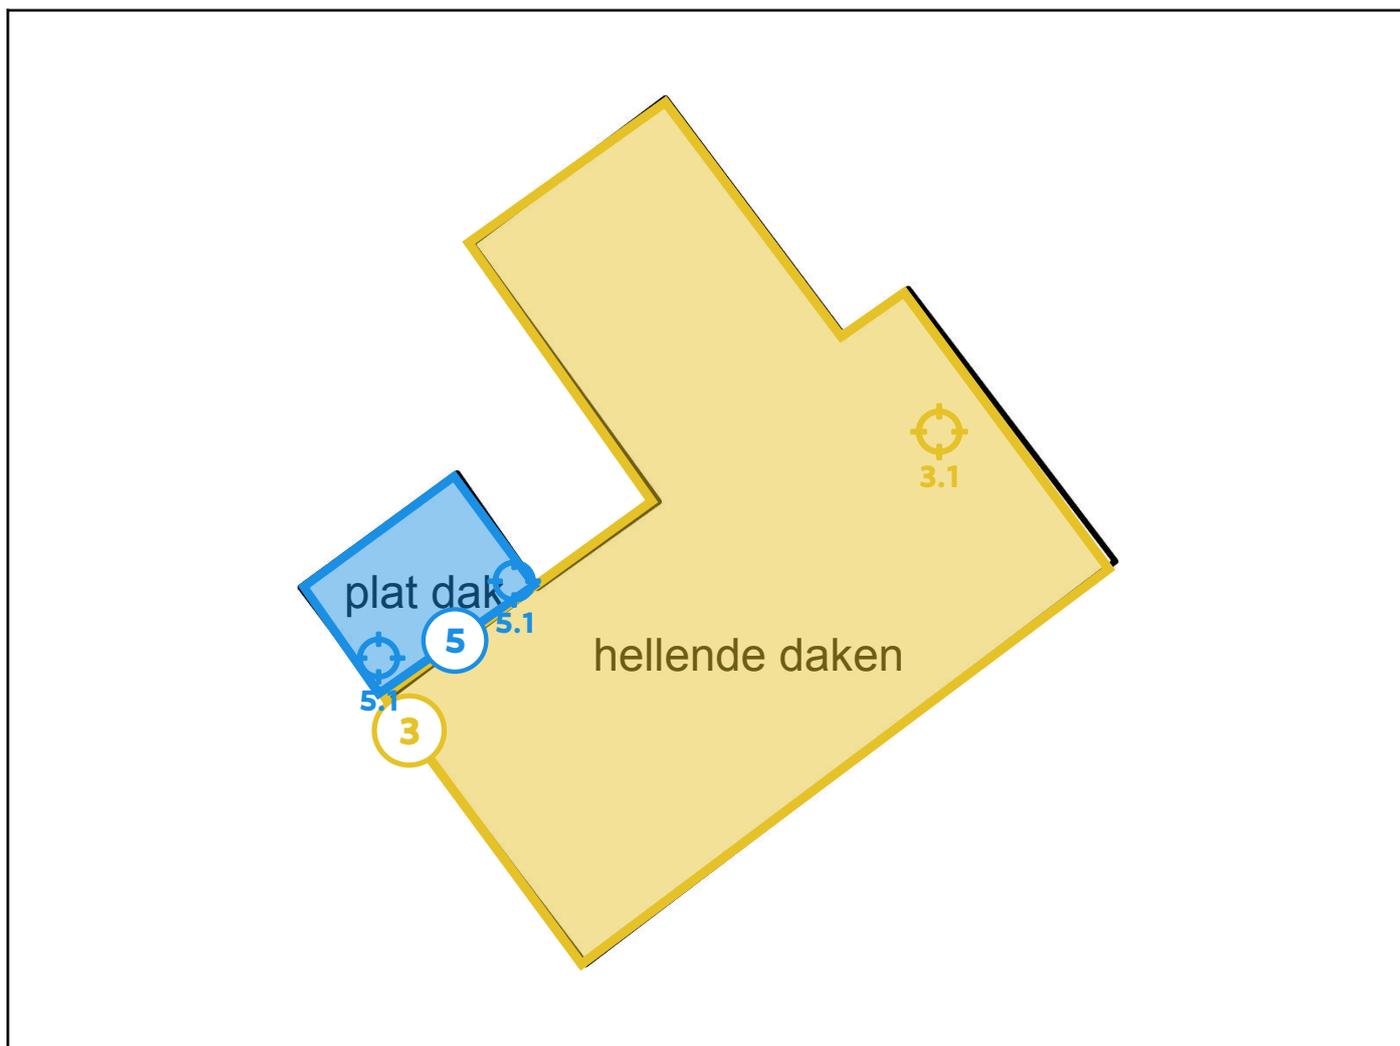
Plan 1.3: dakenplan

Beschrijving	Type	Actie
3. onderdak hellend dak	Asbestmateriaal	Zorgvuldig beheren
3.1 Code: 2	Puntmonster	-
5. roofing plat dak woning	Geen asbest	-
5.1 Code: 4	Mengmonster	-

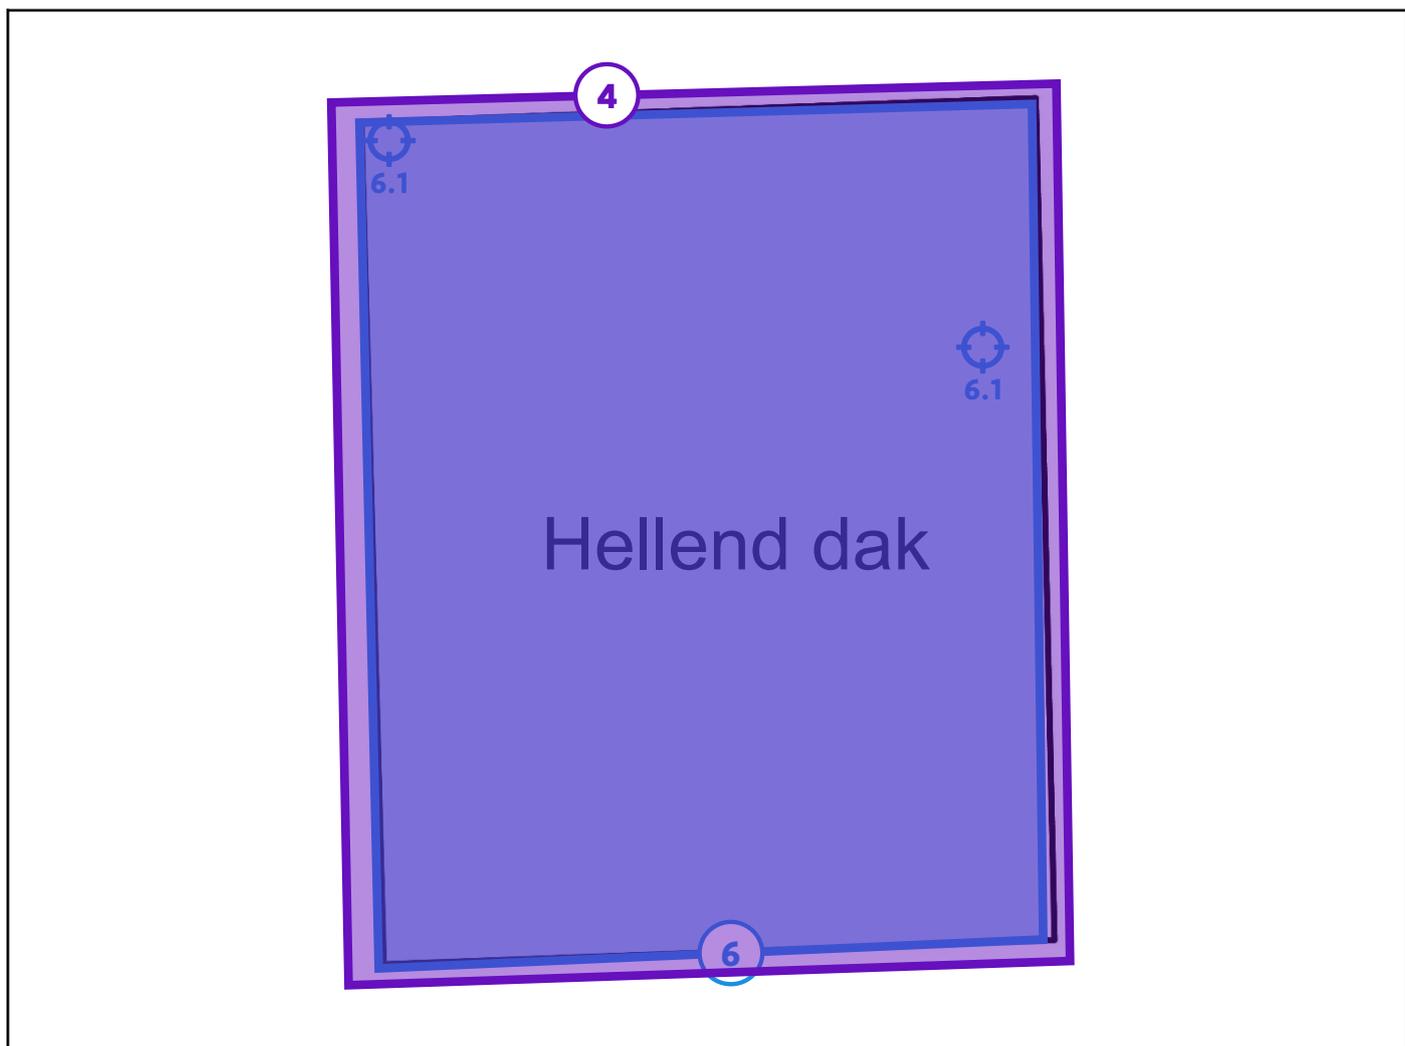
Plan 2.2: tuinhuis dakenplan

Beschrijving	Type	Actie
4. onderdak tuinhuis = niet asbesthoudend	Advies	-
6. roofing/shingels tuinhuis	Geen asbest	-
6.1 Code: 3	Mengmonster	-

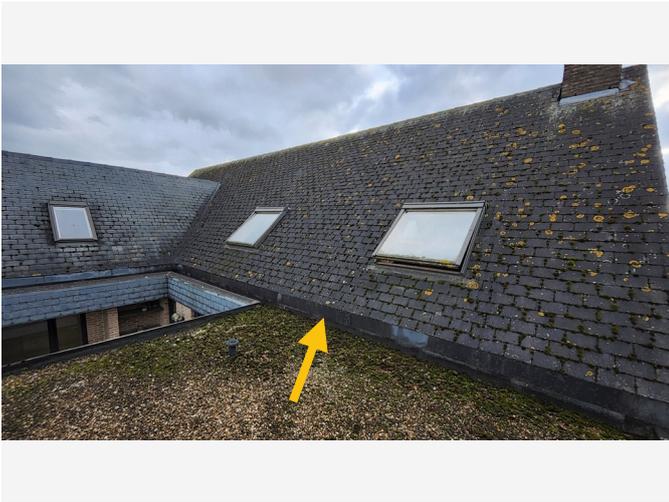
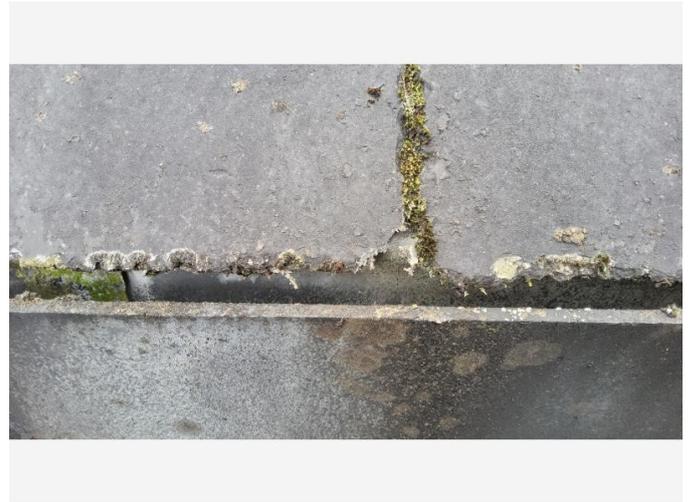
Eindbeoordeling materiaalrisico	Verhoogd materiaalrisico en/of verhoogde kans op vezelvrijgave
---------------------------------	--

Gebondenheid	Categorie 1: hechtgebonden in oorsprong
Asbestsoort (vezeltype)	Alleen chrysotiel
Asbestconcentratie	Laag (< 50%)
Afschermingsgraad van het gehele materiaal	Geheel of deels vrij aan de buitenlucht
Toestand van het materiaal	Matig beschadigd, matig verweerd

#	Type	Referentie	Resultaat
1.1	Puntmonster	6	Chrysotiel

Beschrijving	asbestcement leien hellend dak
--------------	--------------------------------

Omgeving	Buiten
Primaire drager	Schuin dak
Asbestmateriaal	Dak- en gevelbekleding - Lei, shingle
Bindmiddel van asbestmateriaal	Cement
Gebondenheid op basis van bindmiddel	Hecht
Hoeveelheid (oppervlakte - aantal)	<ul style="list-style-type: none"> • 330,00 m² - 1 stuk
Totale oppervlakte	330,00 m ²
Eenvoudig bereikbaar	Ja
Bevestigingswijze	<ul style="list-style-type: none"> • Geschroefd
Identificatiemethode	Vaststelling met monstername
Destructieve handeling voor identificatie	Nee

Verwijderen

- Zorg voor een veilig beheer. Vermijd het beschadigen van het asbestmateriaal. Controleer de toestand jaarlijks op wijzigingen.
- Hemelwater dat afspoelt van asbestcement daken of gevels kan asbestdeeltjes bevatten. Gebruik het enkel voor gesloten circuits (bv. spoelen toiletten). Reinig na het vervangen van het dak of de gevel de dakgoten en regenwaterput of -ton om asbesthoudend sediment of slib te verwijderen

- Eenvoudige handelingen: mag via doe-het-zelf of door werknemer(s) met opleidingsattest eenvoudige handelingen
Eenvoudige handelingen: mag via doe-het-zelf of door werknemer(s) met opleidingsattesteenvoudige handelingen. Verwijder de bevestigingen. Erna voorzichtig asbesthoudende leien 1 voor 1 en in hun geheel verwijderen. Niet gooien en geen stortkokers gebruiken. De nodige PBMs (mondmasker ffp3, handschoenen, overschoenen en tyvec.) .

Door particulier indien er geen verhoogd risico op vrijgave van asbestvezels (max. concentratie 0,01 vezels/cm³ - CODEX Art. VI.3-54) ontstaat en de toepassing voorafgaand wordt gefixeerd/bevochtigd; de individuele elementen zonder machinale werktuigen en zonder breken of gooien een voor een losgemaakt

worden; en ten slotte in gesloten verpakking weggevoerd worden naar een erkend afvalpunt (recyclagepark).

In de zone mogen geen derden en/of minderjarigen aanwezig zijn en moet elke betrokken persoon steeds gepaste persoonlijke beschermingsmiddelen (P3-gelaatsmasker + handschoenen) dragen.

De werkzaamheden moeten onmiddellijk worden gestaakt indien de opgelegde voorwaarden met betrekking tot verwijdering, opslag, vervoer en afvoer niet kunnen worden opgevolgd. (Bron: VLAREM II: 6.4.0.1 par1, par2 en par3)

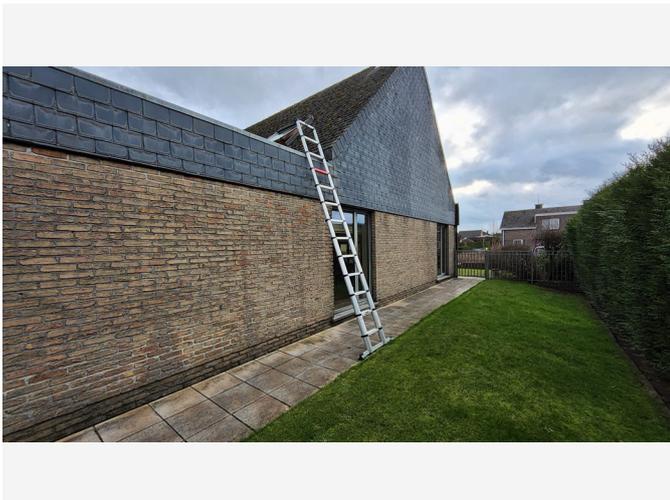
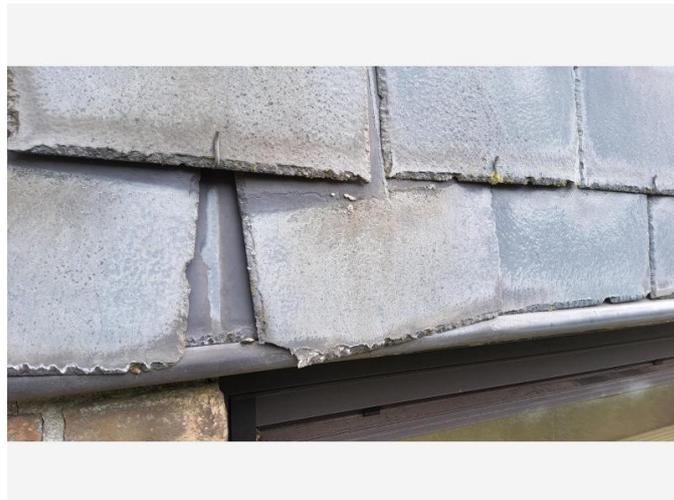
Eindbeoordeling materiaalrisico	Verhoogd materiaalrisico en/of verhoogde kans op vezelvrijgave
---------------------------------	--

Gebondenheid	Categorie 1: hechtgebonden in oorsprong
Asbestsoort (vezeltype)	Alleen chrysotiel
Asbestconcentratie	Laag (< 50%)
Afschermingsgraad van het gehele materiaal	Geheel of deels vrij aan de buitenlucht
Toestand van het materiaal	Matig beschadigd, matig verweerd

#	Type	Referentie	Resultaat
2.1	Puntmonster	5	Chrysotiel

Beschrijving	asbestcement leien gevel
Omgeving	Buiten
Primaire drager	Wand buitenschil
Asbestmateriaal	Dak- en gevelbekleding - Lei, shingle
Bindmiddel van asbestmateriaal	Cement
Gebondenheid op basis van bindmiddel	Hecht
Hoeveelheid (oppervlakte - aantal)	<ul style="list-style-type: none">• 100,00 m² - 1 stuk
Totale oppervlakte	100,00 m ²
Eenvoudig bereikbaar	Ja
Bevestigingswijze	<ul style="list-style-type: none">• Geschroefd
Identificatiemethode	Vaststelling met monstername
Destructieve handeling voor identificatie	Nee

[Verwijderen](#)

- Zorg voor een veilig beheer. Vermijd het beschadigen van het asbestmateriaal. Controleer de toestand jaarlijks op wijzigingen.
- Hemelwater dat afspoelt van asbestcement daken of gevels kan asbestdeeltjes bevatten. Gebruik het enkel voor gesloten circuits (bv. spoelen toiletten). Reinig na het vervangen van het dak of de gevel de dakgoten en regenwaterput of -ton om asbesthoudend sediment of slib te verwijderen

- Eenvoudige handelingen: mag via doe-het-zelf of door werknemer(s) met opleidingsattest eenvoudige handelingen
Eenvoudige handelingen: mag via doe-het-zelf of door werknemer(s) met opleidingsattesteenvoudige handelingen. Verwijder de bevestigingen. Erna voorzichtig asbesthoudende leien 1 voor 1 en in hun geheel verwijderen. Niet gooien en geen stortkokers gebruiken. De nodige PBMs (mondmasker ffp3, handschoenen, overschoenen en tyvec.) .

Door particulier indien er geen verhoogd risico op vrijgave van asbestvezels (max. concentratie 0,01 vezels/cm³ - CODEX Art. VI.3-54) ontstaat en de toepassing voorafgaand wordt gefixeerd/bevochtigd; de individuele elementen zonder machinale werktuigen en zonder breken of gooien een voor een losgemaakt

worden; en ten slotte in gesloten verpakking weggevoerd worden naar een erkend afvalpunt (recyclagepark).

In de zone mogen geen derden en/of minderjarigen aanwezig zijn en moet elke betrokken persoon steeds gepaste persoonlijke beschermingsmiddelen (P3-gelaatsmasker + handschoenen) dragen.

De werkzaamheden moeten onmiddellijk worden gestaakt indien de opgelegde voorwaarden met betrekking tot verwijdering, opslag, vervoer en afvoer niet kunnen worden opgevolgd. (Bron: VLAREM II: 6.4.0.1 par1, par2 en par3)

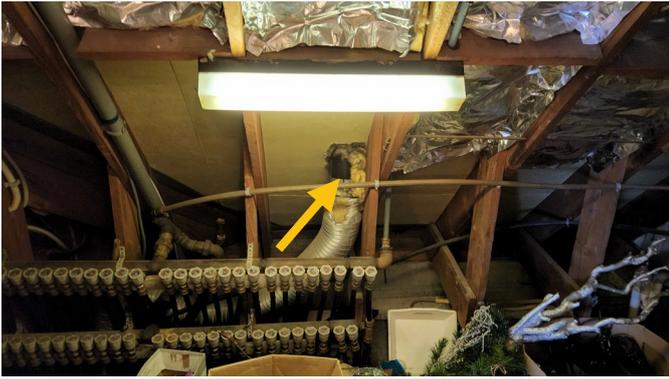
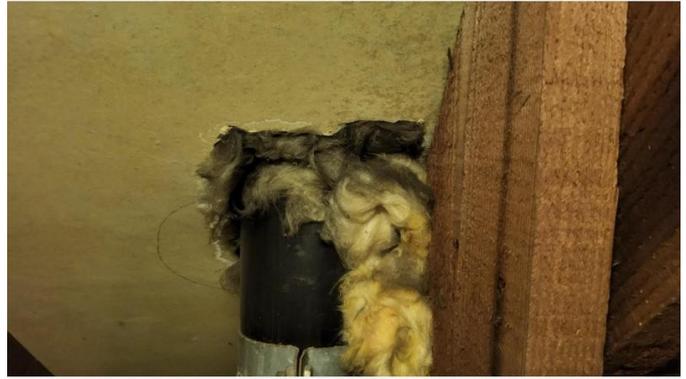
Eindbeoordeling materiaalrisico	Laag materiaalrisico en/of verlaagde kans op vezelvrijgave
---------------------------------	--

Gebondenheid	Categorie 1: hechtgebonden in oorsprong
Asbestsoort (vezeltype)	Alleen chrysotiel
Asbestconcentratie	Laag (< 50%)
Afschermingsgraad van het gehele materiaal	Geheel of deels (ook) vrij aan de binnenlucht
Toestand van het materiaal	Licht beschadigd, licht verweerd. Intact materiaal type Pical – asbestboard of categorie III 'gebondenheid'

#	Type	Referentie	Resultaat
3.1	Puntmonster	2	Chrysotiel

Beschrijving	onderdak hellend dak
Omgeving	Binnen
Primaire drager	Schuin dak
Asbestmateriaal	Plaat, paneel, tablet - Type Menuiserite
Bindmiddel van asbestmateriaal	Cement
Gebondenheid op basis van bindmiddel	Hecht
Hoeveelheid (oppervlakte - dikte - aantal)	• 310,00 m ² - 0,30 cm - 1 stuk

Totaal volume	0,93 m ³
Eenvoudig bereikbaar	Nee <ul style="list-style-type: none">Het asbestmateriaal is bedekt (uitgezonderd laag verf, coating, behang, kunststof, textiel) en het wegnemen van het bedekkende materiaal kan niet zonder het bedekkende materiaal te beschadigen.
Bevestigingswijze	<ul style="list-style-type: none">Genageld, geniet
Identificatiemethode	Vaststelling met monstername
Destructieve handeling voor identificatie	Nee

Zorgvuldig beheren

- Zorg voor een veilig beheer en verwijder dit asbestmateriaal wanneer het bij werken eenvoudig bereikbaar wordt. Controleer de toestand jaarlijks op wijzigingen.

- Eenvoudige handelingen: enkel door erkend asbestverwijderaar
Eenvoudige handelingen: mag via doe-het-zelf of door werknemer(s) met opleidingsattesteenvoudige handelingen Verwijder de dakpannen. Erna voorzichtig houten draaglatjes en onderdakplaten loswrikken, asbesthoudende platen 1 voor 1 en in hun geheel verwijderen. Niet gooien en geen stortkokers gebruiken

Omwille van de hoogte overlaten aan dakwerker met opleidingsattest eenvoudige handelingen 8u.

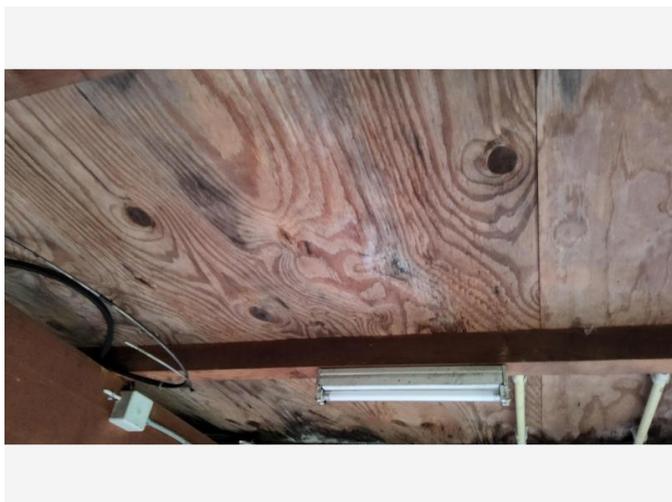
Vrije foto

onderdak = niet asbesthoudend = houten platen.

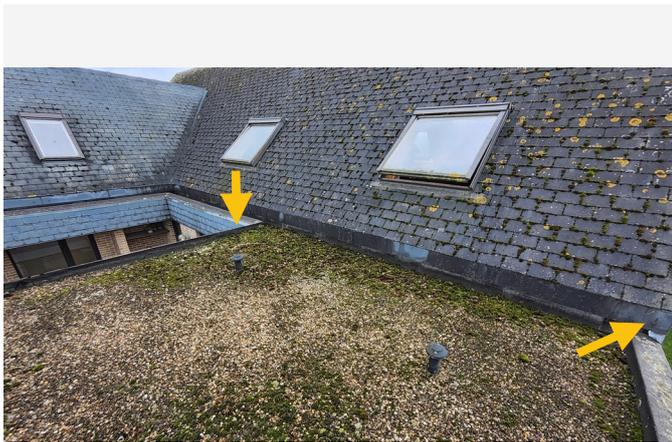
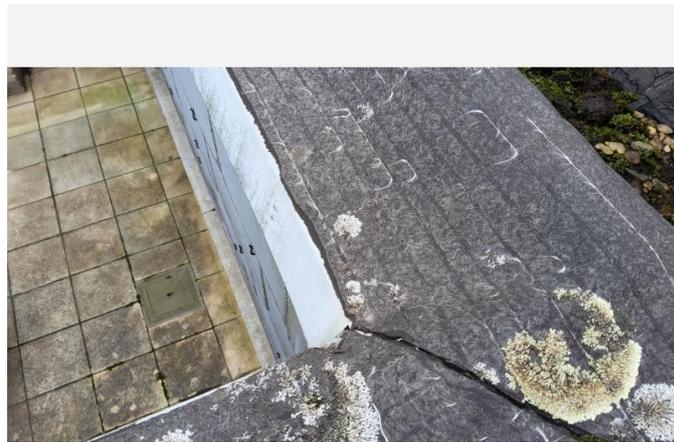
Fiche 5: roofing plat dak woning

Geen asbest

#	Type	Referentie	Resultaat
5.1	Mengmonster	4	Geen asbest

Beschrijving	roofing plat dak woning
Omgeving	Buiten
Primaire drager	Plat dak
Bindmiddel van materiaal	Bitumen (roofing, teer, asfalt)

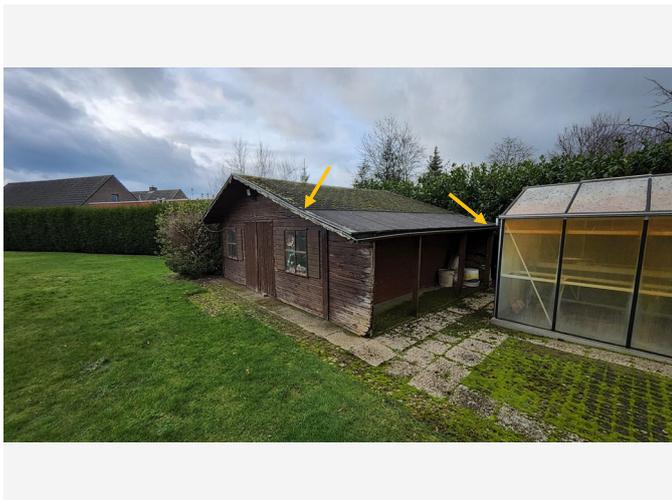
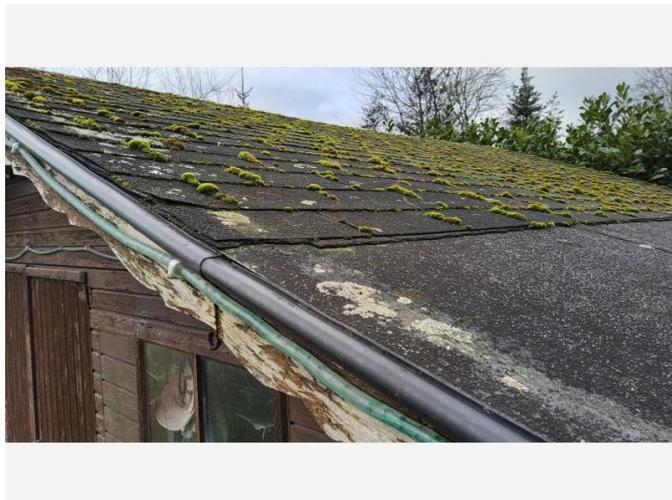
Fiche 6: roofing/shingels tuinhuis

Geen asbest

#	Type	Referentie	Resultaat
6.1	Mengmonster	3	Geen asbest

Beschrijving	roofing/shingels tuinhuis
Omgeving	Buiten
Primaire drager	Plat dak
Bindmiddel van materiaal	Bitumen (roofing, teer, asfalt)

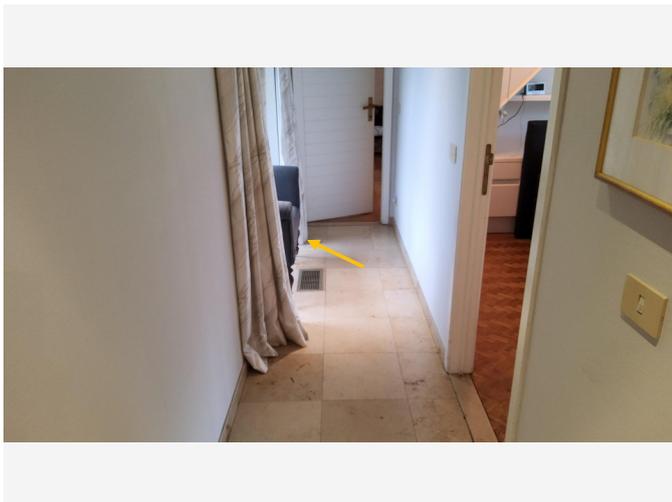
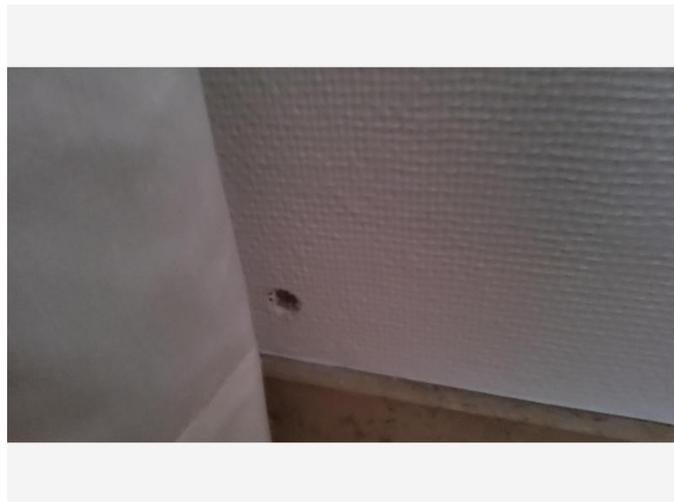
Geen asbest

#	Type	Referentie	Resultaat
7.1	Mengmonster	1	Geen asbest

Beschrijving	pleisterwerk muur
Omgeving	Binnen
Primaire drager	Binnenwand
Bindmiddel van materiaal	Gips - kalk
