# Asbestinventarisatetest

Bevrijdersstraat 30, 9180 Moerbeke

Attestnummer : 20240417-000398.000

Uitgegeven op : 17.04.2024

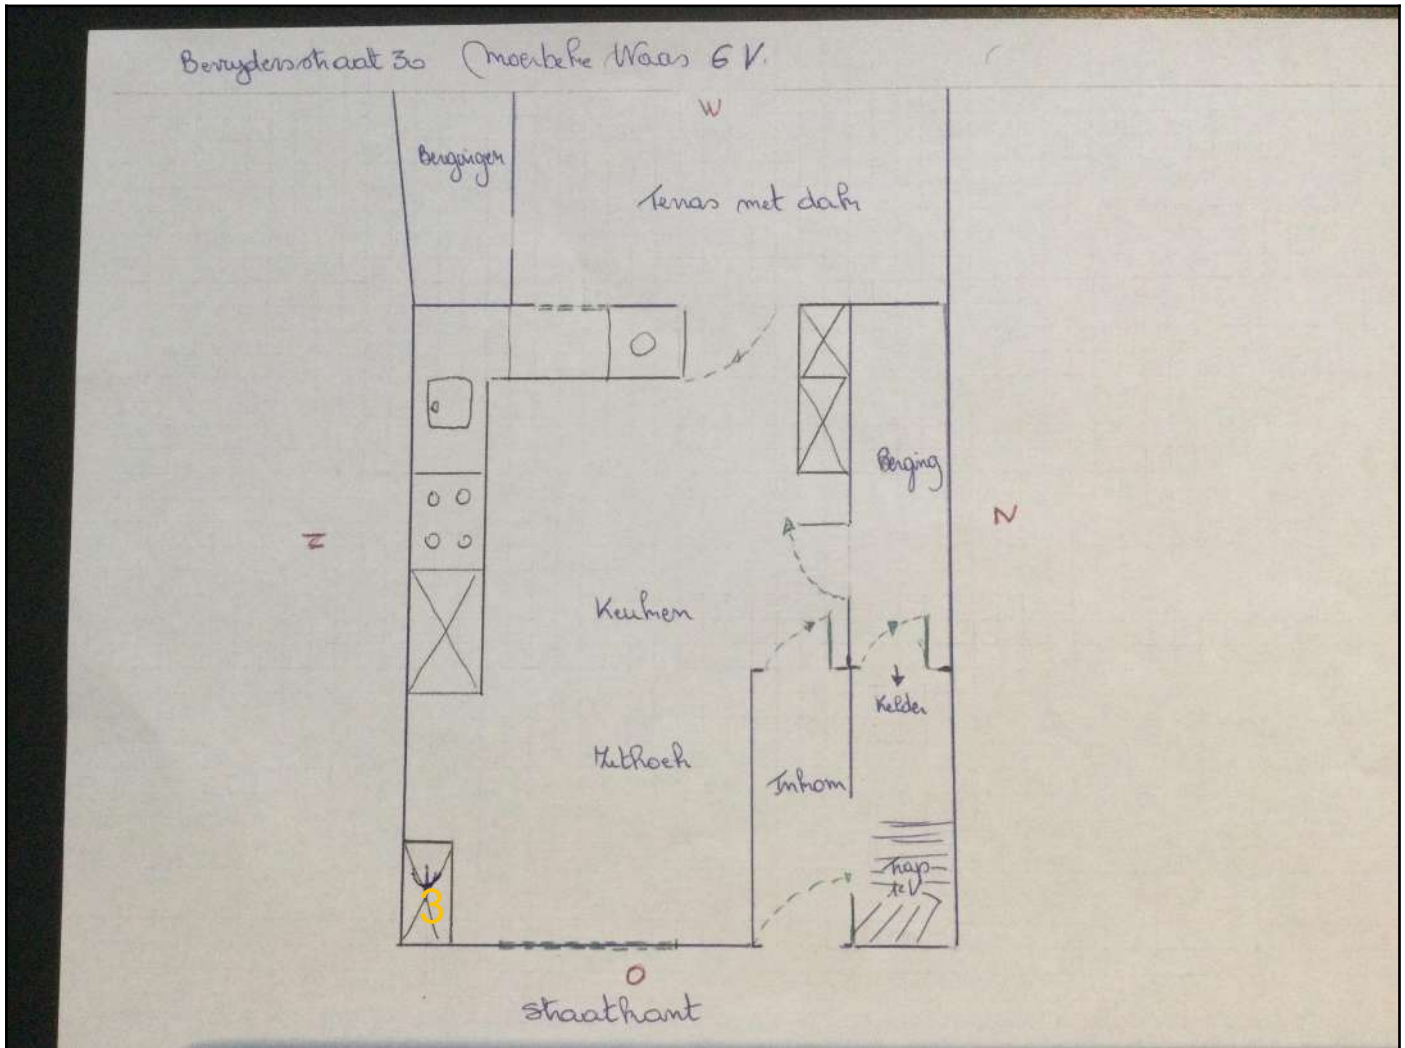
## Plan 1.3: Gelijkvloers

Beschrijving	Type	Actie
1. Hoofdschakelaar	Asbestmateriaal	Zorgvuldig beheren

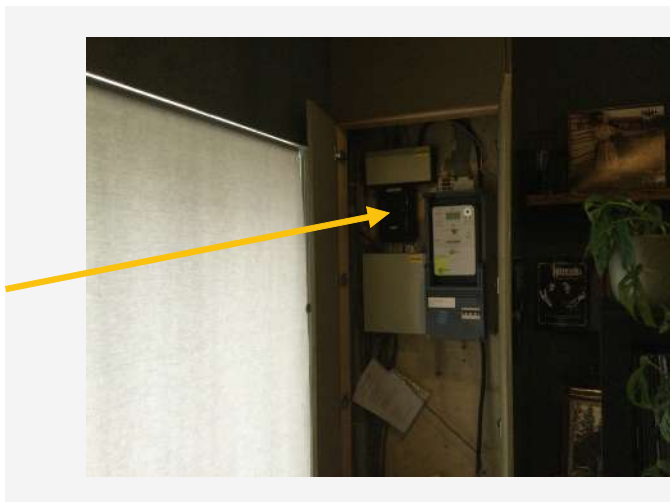
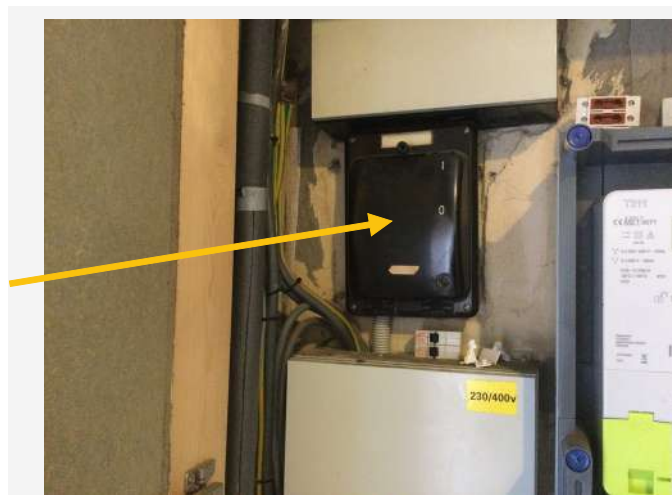
Het asbestmateriaal valt onder de mijlpaal van 2040.

Zorgvuldig beheren

Eindbeoordeling materiaalrisico	Laag materiaalrisico en/of verlaagde kans op vezelvrijgave
---------------------------------	--

Gebondenheid	Categorie 1: hechtgebonden in oorsprong
Asbestsoort (vezeltype)	Crocidoliet aanwezig
Asbestconcentratie	Laag (< 50%)
Afschermingsgraad van het gehele materiaal	Geheel of deels (ook) vrij aan de binnenlucht
Toestand van het materiaal	Onbeschadigd, niet verweerd

Beschrijving	Hoofdschakelaar
Omgeving	Binnen
Primaire drager	Binnenwand
Asbestmateriaal	Plaat, paneel, tablet - Type Bakeliet
Bindmiddel van asbestmateriaal	Kunststof of -hars
Gebondenheid op basis van bindmiddel	Hecht
Hoeveelheid (oppervlakte - dikte - aantal)	• 0,02 m <sup>2</sup> - 0,50 cm - 1 stuk
Totaal volume	< 0,001 m <sup>3</sup>
Eenvoudig bereikbaar	Ja

- Zorg voor een veilig beheer. Vermijd het beschadigen van het asbestmateriaal. Controleer de toestand jaarlijks op wijzigingen.

- Eenvoudige handelingen: mag via doe-het-zelf of door werknemer(s) met opleidingsattest eenvoudige handelingen  
Hecht gebonden dus in principe is zelf verwijderen  
mogelijk maar een elektriciteitssteller is steeds eigendom van de nutsmaatschappij en niet van de eigenaar van het onroerend goed. Dit is dus de verantwoordelijkheid van de nutsmaatschappij.

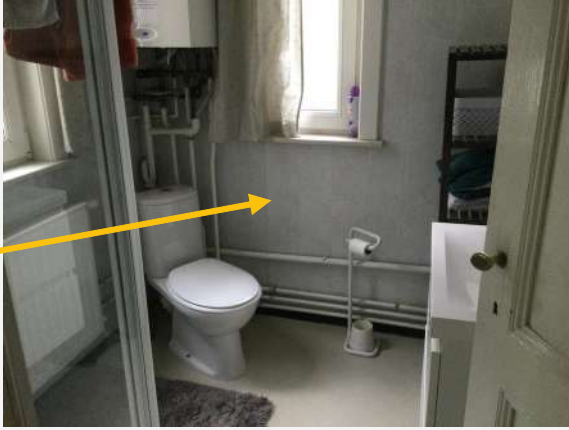
Niet inspecteerbaar. Bij renovatie of afbraak na te kijken op asbestverdachte materialen.

Identificatiemethode	Redelijk vermoeden
Primaire drager	Binnenwand
(Asbest)materiaal	In-situ afwerkingslagen - Pleisterwerk (wand, plafond, ...)
Bindmiddel	Gips - kalk
Gebondenheid bindmiddel	Niet-hechtgebonden

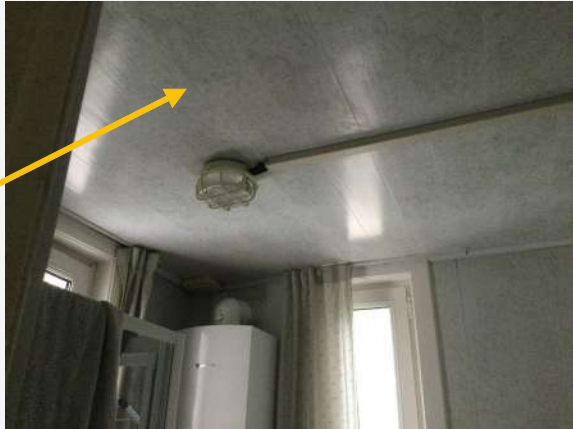
Niet inspecteerbaar. Bij renovatie of afbraak na te kijken op asbestverdachte materialen.

Identificatiemethode	Redelijk vermoeden
Primaire drager	Plafond
(Asbest)materiaal	In-situ afwerkingslagen - Pleisterwerk (wand, plafond, ...)
Bindmiddel	Gips - kalk
Gebondenheid bindmiddel	Niet-hechtgebonden

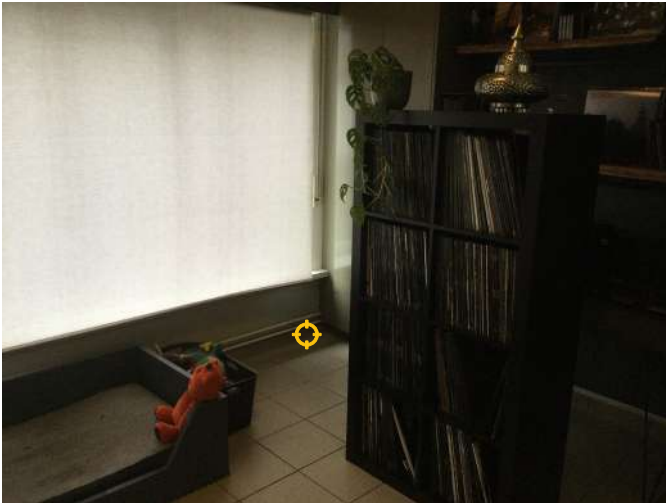
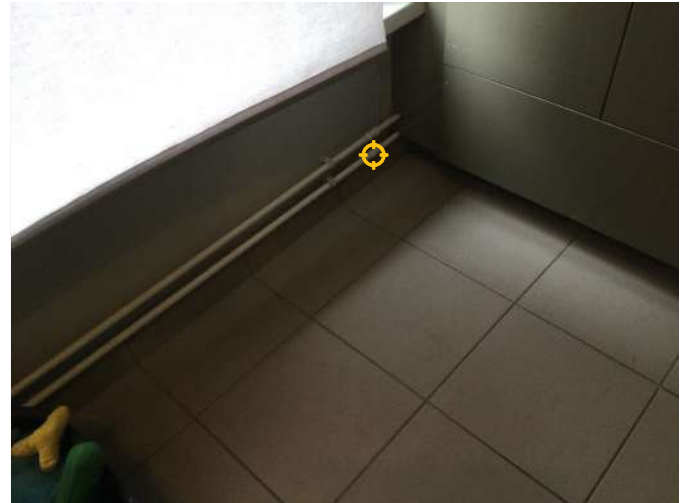
## Fiche 4: Pleister (muren)

Geen asbest

#	Type	Referentie	Resultaat
4.1	Mengmonster	MS01	Geen asbest

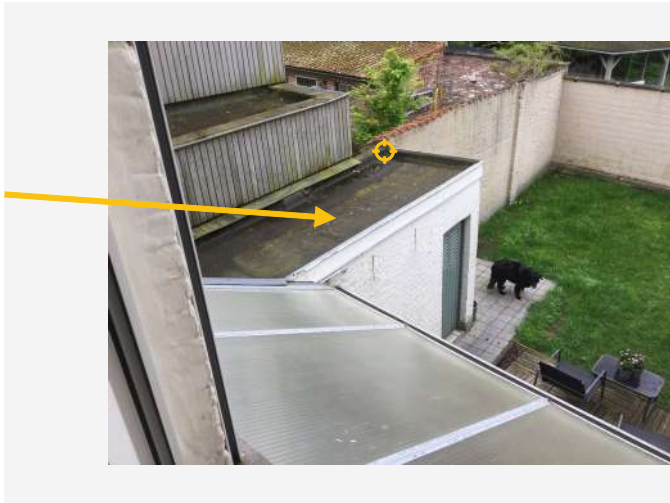
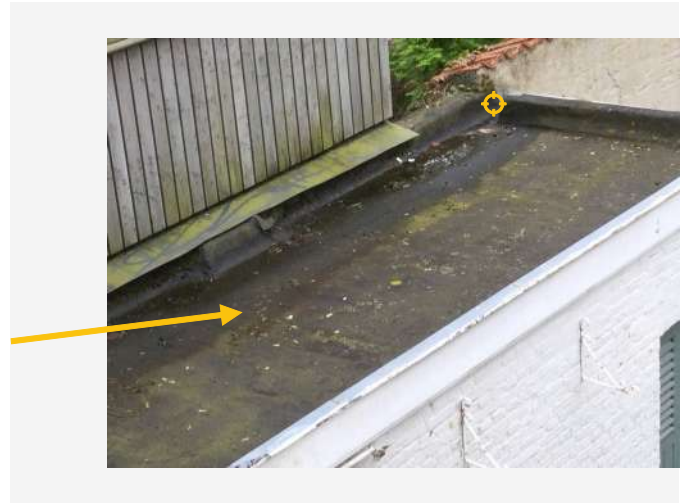
## Fiche 5: Roofing (plat dak)

Geen asbest

#	Type	Referentie	Resultaat
5.1	Puntmonster	PS01	Geen asbest

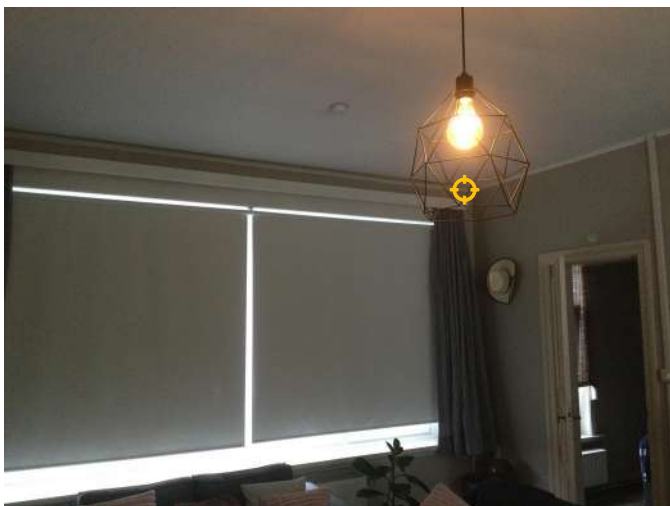
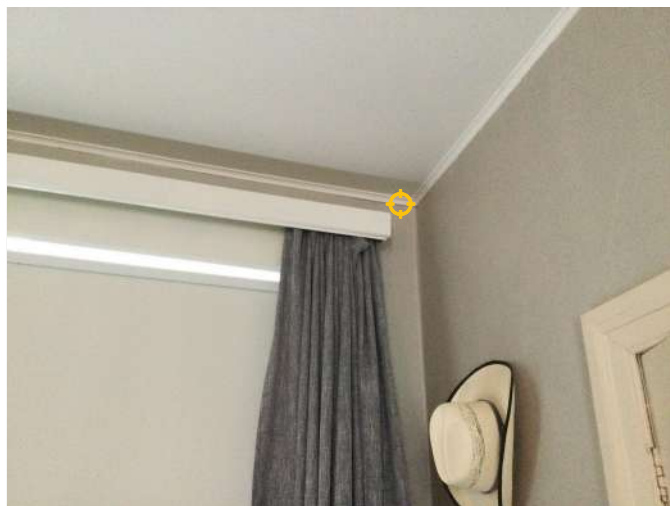
## Fiche 6: Pleister (plafond)

Geen asbest

#	Type	Referentie	Resultaat
6.1	Mengmonster	MS02	Geen asbest
