Asbestinventarisatetest

Molenstraat 66, 9940 Evergem

Attestnummer : 20240523-000043.000

Niet-asbestveilig

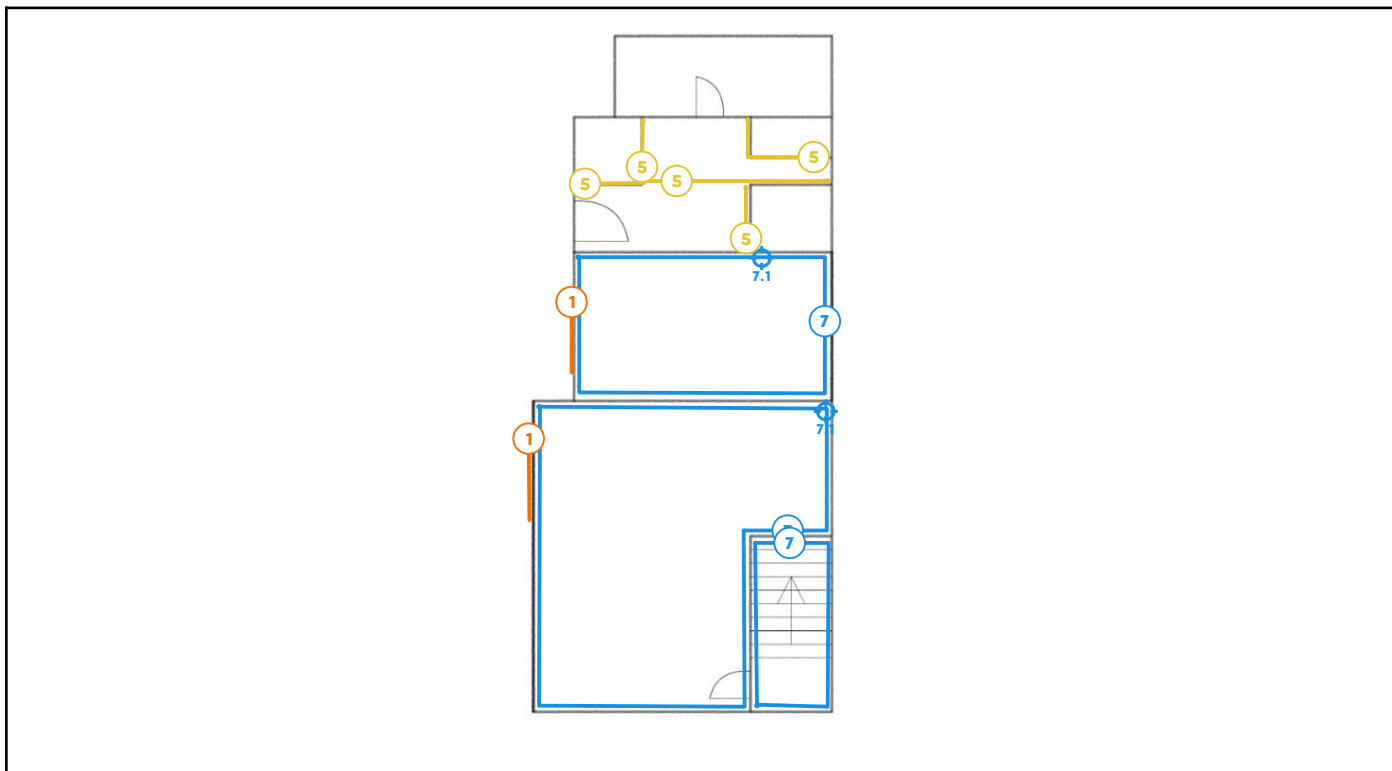
Plan 1.1: Grondplan gelijkvloers

Beschrijving	Type	Actie
1. Vensterbank	Asbestmateriaal	Verwijderen
5. Valse wanden plaatmateriaal	Asbestmateriaal	Zorgvuldig beheren
7. Pleister muur	Geen asbest	-
7.1 Code: mm01	Mengmonster	-

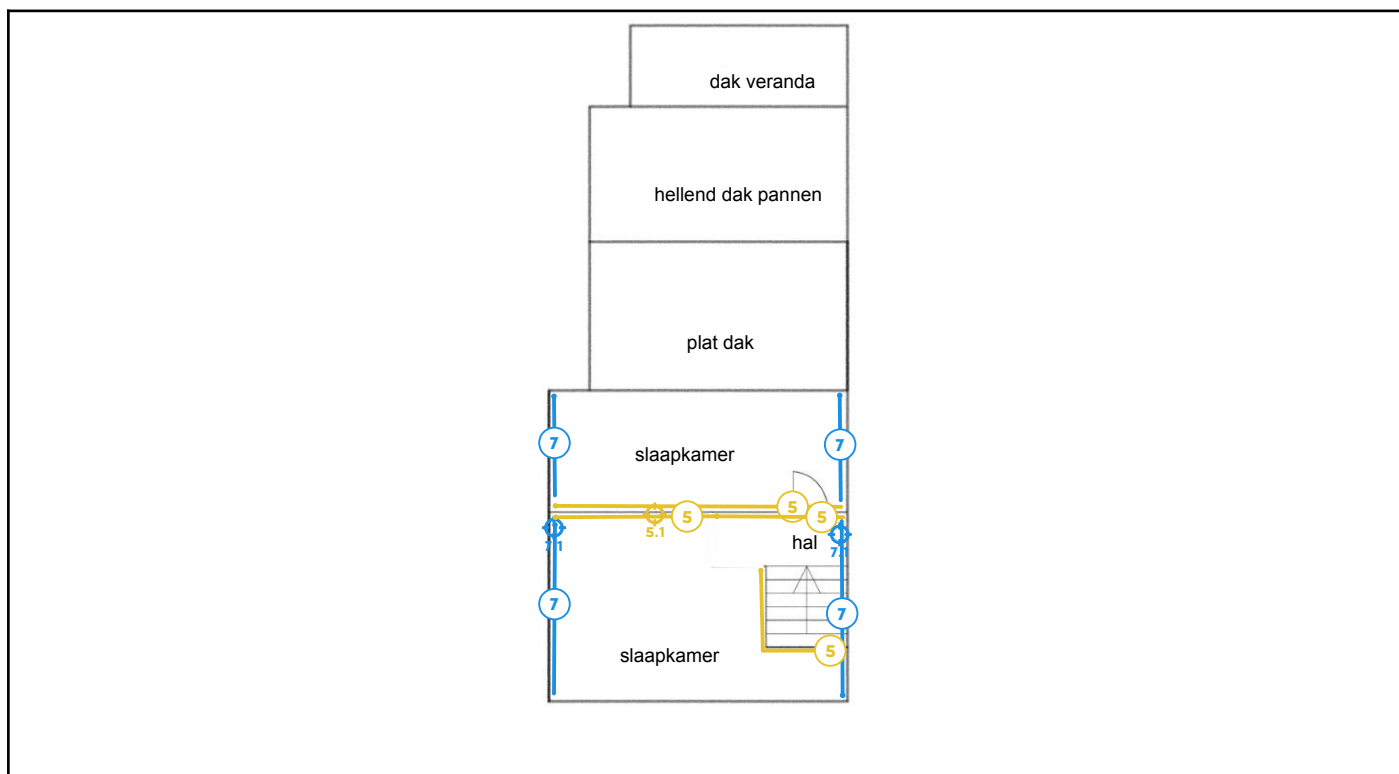
Plan 1.2: Grondplan verdieping

Beschrijving	Type	Actie
5. Valse wanden plaatmateriaal	Asbestmateriaal	Zorgvuldig beheren
5.1 Code: mm02	Puntmonster	-
7. Pleister muur	Geen asbest	-
7.1 Code: mm01	Mengmonster	-

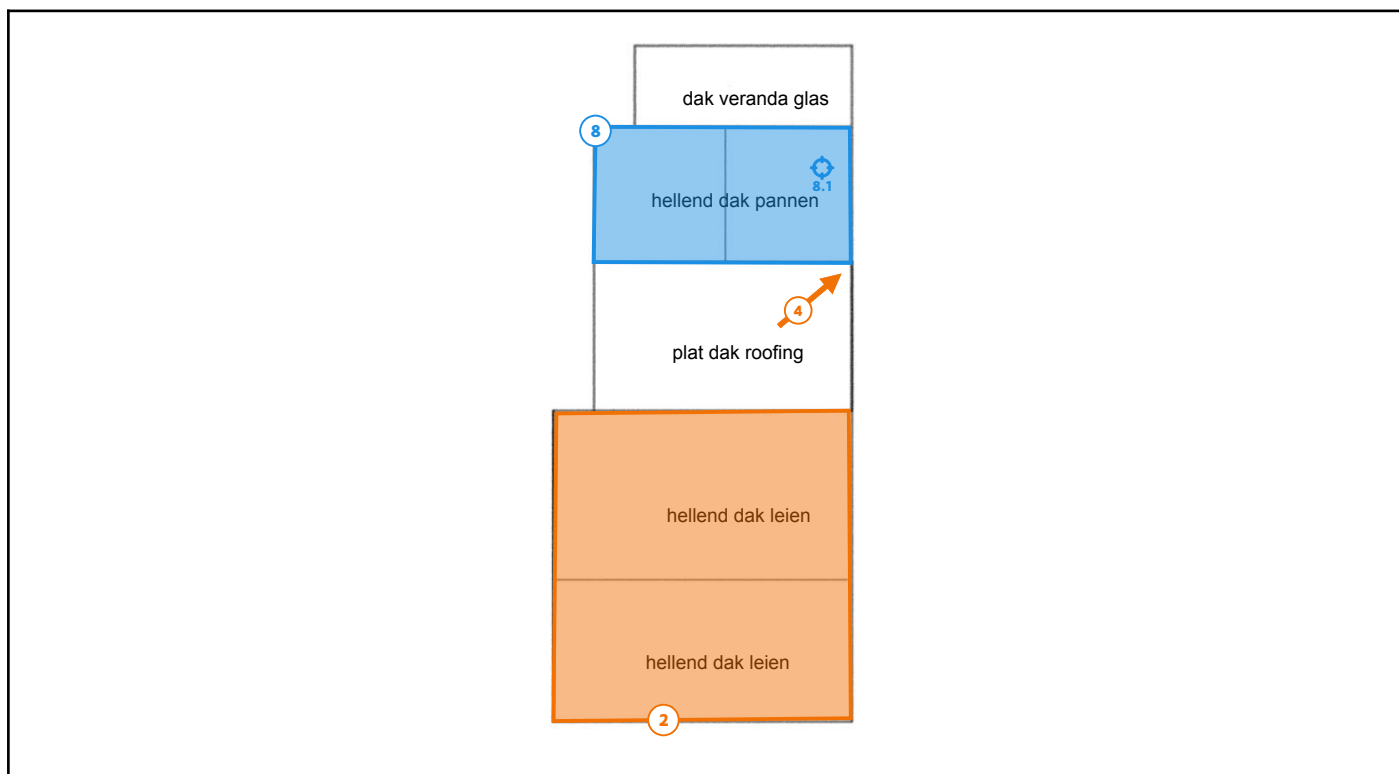
Plan 1.3: Dakenplan

Beschrijving	Type	Actie
2. Leien dak	Asbestmateriaal	Verwijderen
4. Schouwpijp	Asbestmateriaal	Verwijderen
8. Onderdak	Geen asbest	-
8.1 Code: mm03	Puntmonster	-

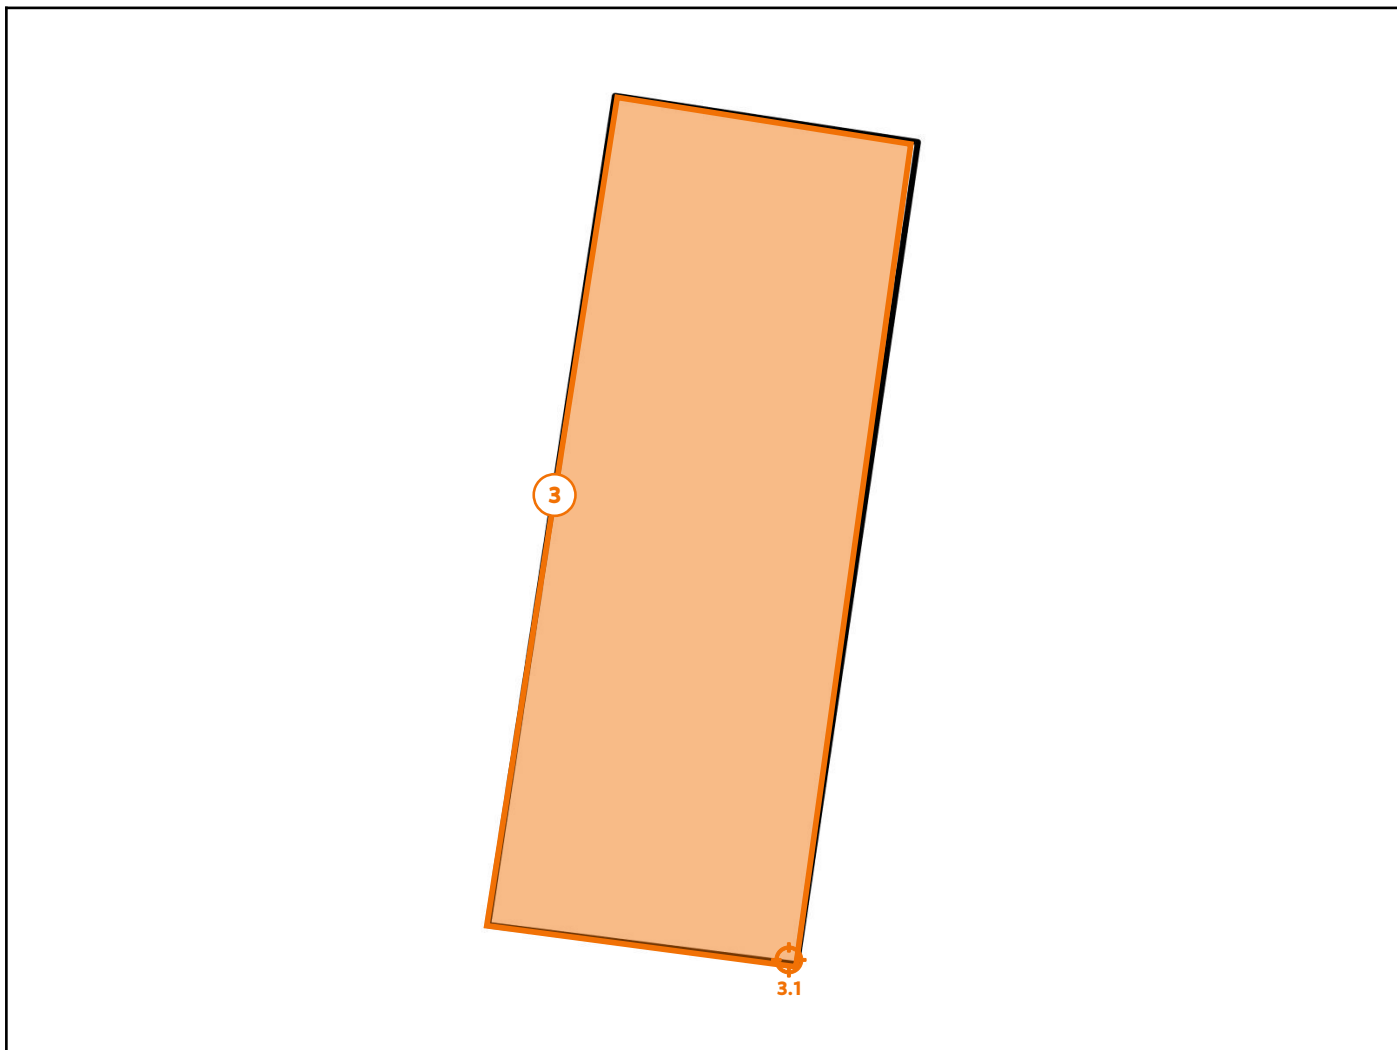
Plan 2.1: Garage plan

Beschrijving	Type	Actie
3. Golfplaat garage	Asbestmateriaal	Verwijderen
3.1 Code: mm04	Puntmonster	-

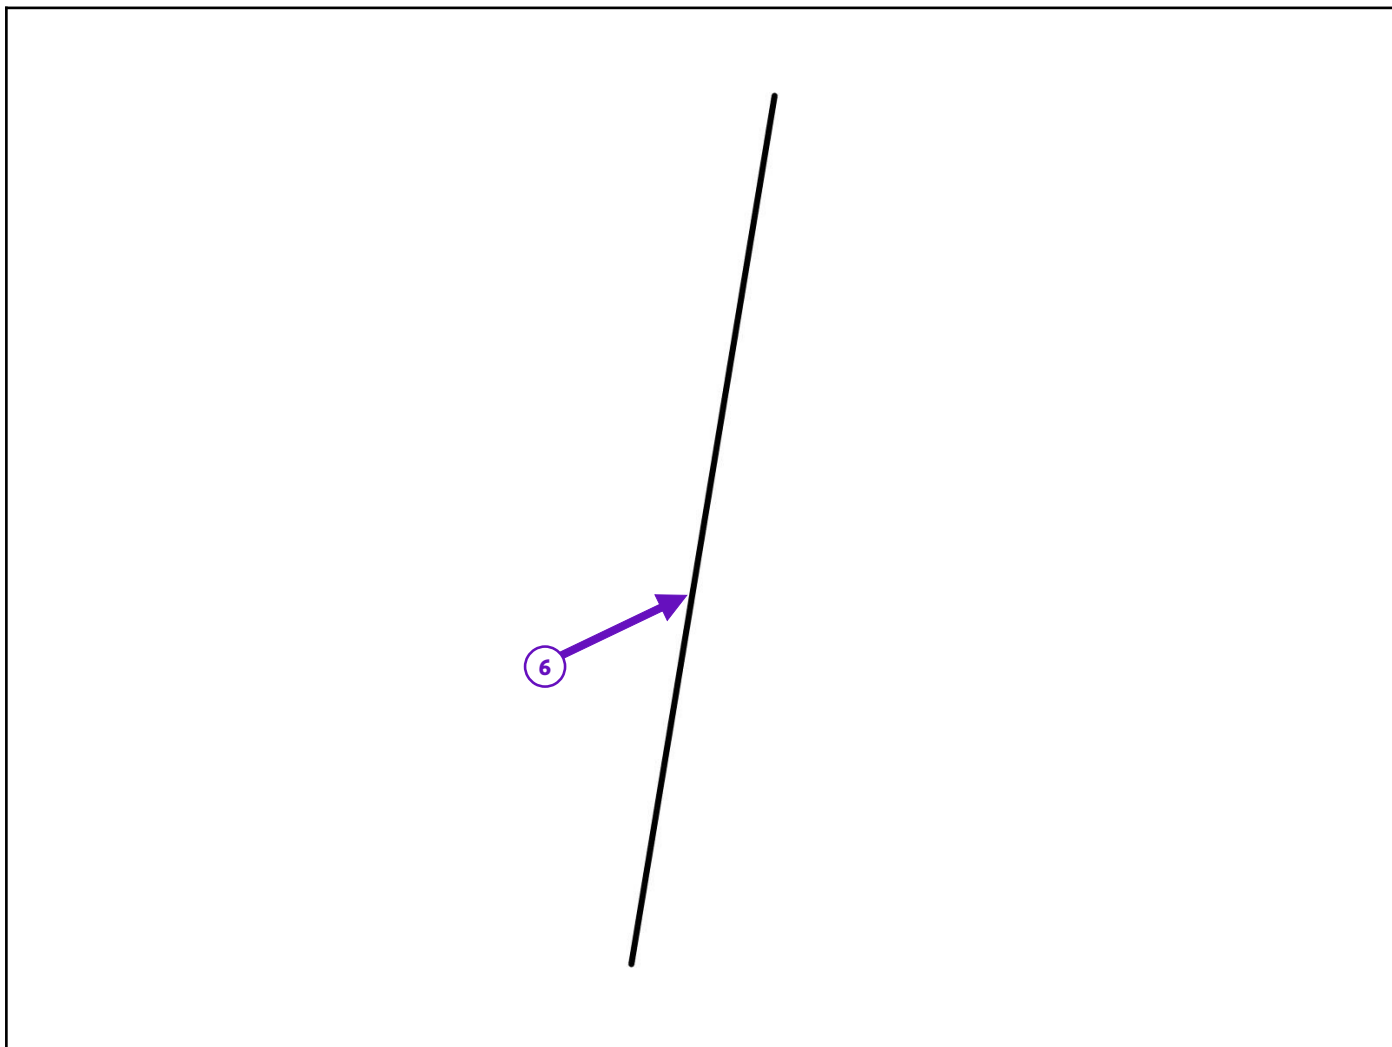
Plan 3.1: Constructie plan

Beschrijving	Type	Actie
6. Golfplaten afsluiting	Advies	-

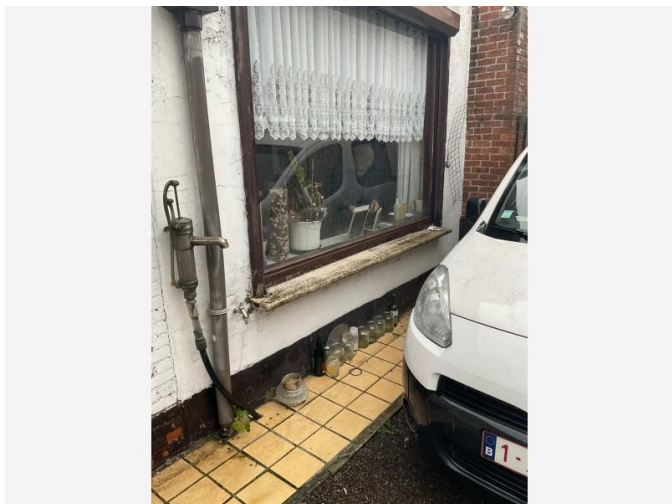
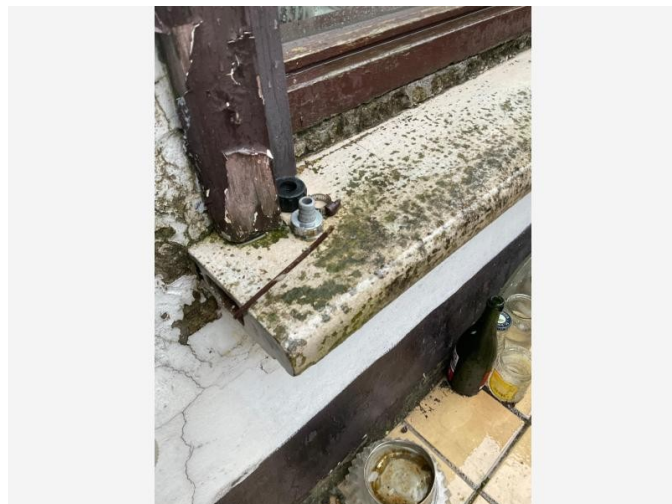
Het asbestmateriaal valt onder de mijlpaal van 2040.

Eindbeoordeling materiaalrisico	Verhoogd materiaalrisico en/of verhoogde kans op vezelvrijgave
---------------------------------	--

Gebondenheid	Categorie 1: hechtgebonden in oorsprong
Asbestsoort (vezeltype)	Crocidoliet aanwezig
Asbestconcentratie	Laag (< 50%)
Afschermingsgraad van het gehele materiaal	Geheel of deels vrij aan de buitenlucht
Toestand van het materiaal	Matig beschadigd, matig verweerd

Beschrijving	Vensterbank
Omgeving	Buiten
Primaire drager	Wandopening verticaal (raam, deur, ...)
Asbestmateriaal	Deksteen, muurkap - Hol
Bindmiddel van asbestmateriaal	Cement
Gebondenheid op basis van bindmiddel	Hecht

Verwijderen

- Zorg voor een veilig beheer. Vermijd het beschadigen van het asbestmateriaal. Controleer de toestand jaarlijks op wijzigingen.
- Zorg voor een veilig beheer en verwijder dit asbestmateriaal wanneer het bij werken eenvoudig bereikbaar wordt. Controleer de toestand jaarlijks op wijzigingen.

- Eenvoudige handelingen: mag via doe-het-zelf of door werknemer(s) met opleidingsattest eenvoudige handelingen
Buitentoepassingen die hechtgebonden zijn kunnen door uzelf verwijderd worden :
 - Niet beschadigd
 - Wel beschadigd met zichtbare vezels
 - Beschadigde of in slechte staat verkerende toepassingen kunnen breken of vergruizen. U mag deze enkel zelf verwijderen wanneer niemand anders in de buurt is zonder bescherming en de toepassing niet verder

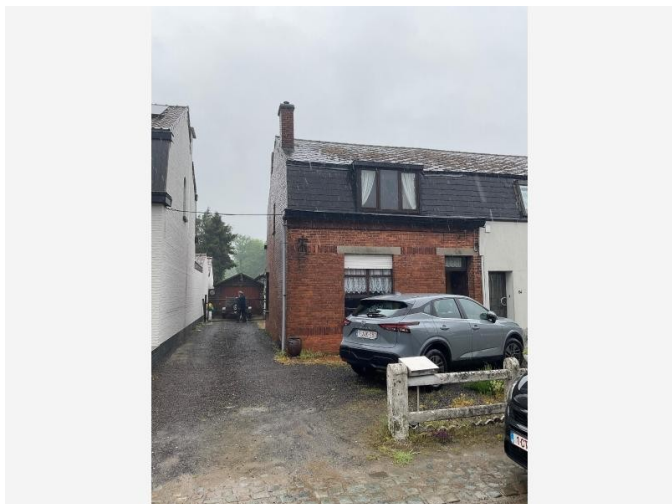
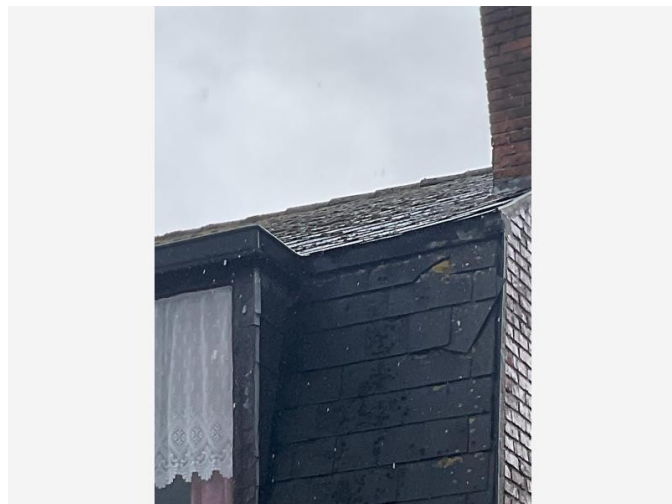
Het asbestmateriaal valt onder de mijlpaal van 2034.

Eindbeoordeling materiaalrisico	Verhoogd materiaalrisico en/of verhoogde kans op vezelvrijgave
---------------------------------	--

Gebondenheid	Categorie 1: hechtgebonden in oorsprong
Asbestsoort (vezeltype)	Crocidoliet aanwezig
Asbestconcentratie	Laag (< 50%)
Afschermingsgraad van het gehele materiaal	Geheel of deels vrij aan de buitenlucht
Toestand van het materiaal	Matig beschadigd, matig verweerd

Beschrijving	Leien dak
Omgeving	Buiten
Primaire drager	Schuin dak
Asbestmateriaal	Dak- en gevelbekleding - Lei, shingle
Bindmiddel van asbestmateriaal	Cement
Gebondenheid op basis van bindmiddel	Hecht

Verwijderen

- Zorg voor een veilig beheer. Vermijd het beschadigen van het asbestmateriaal. Controleer de toestand jaarlijks op wijzigingen.
- Zorg voor een veilig beheer en verwijder dit asbestmateriaal wanneer het bij werken eenvoudig bereikbaar wordt. Controleer de toestand jaarlijks op wijzigingen.

- Eenvoudige handelingen: mag via doe-het-zelf of door werknemer(s) met opleidingsattest eenvoudige handelingen
Buitentoepassingen die hechtgebonden zijn kunnen door uzelf verwijderd worden :
 - Niet beschadigd
 - Wel beschadigd met zichtbare vezels
 - Beschadigde of in slechte staat verkerende toepassingen kunnen breken of vergruizen. U mag deze enkel zelf verwijderen wanneer niemand anders in de buurt is zonder bescherming en de toepassing niet verder

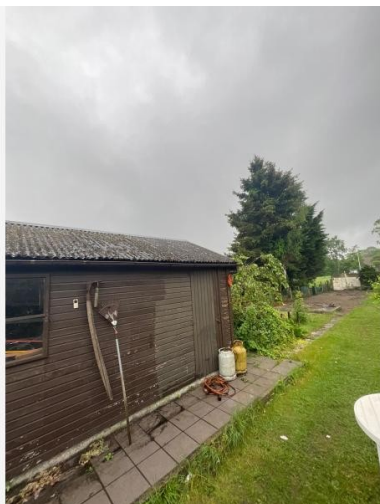
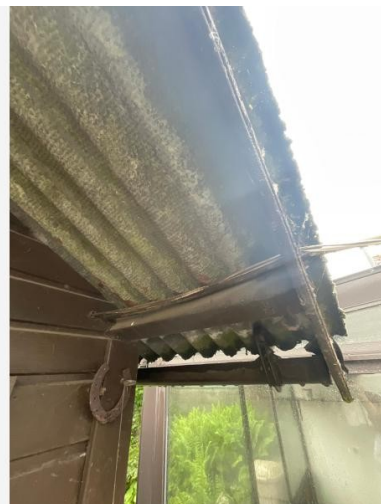
Het asbestmateriaal valt onder de mijlpaal van 2034.

Eindbeoordeling materiaalrisico	Verhoogd materiaalrisico en/of verhoogde kans op vezelvrijgave
---------------------------------	--

Gebondenheid	Categorie 1: hechtgebonden in oorsprong
Asbestsoort (vezeltype)	Alleen chrysotiel
Asbestconcentratie	Laag (< 50%)
Afschermingsgraad van het gehele materiaal	Geheel of deels (ook) vrij aan de binnenlucht
Toestand van het materiaal	Matig beschadigd, matig verweerd

#	Type	Referentie	Resultaat
3.1	Puntmonster	mm04	Chrysotiel

Beschrijving	Golfplaat garage
Omgeving	Buiten

Verwijderen

- Zorg voor een veilig beheer en verwijder dit asbestmateriaal wanneer het bij werken eenvoudig bereikbaar wordt. Controleer de toestand jaarlijks op wijzigingen.
- Hemelwater dat afspoelt van asbestcement daken of gevels kan asbestdeeltjes bevatten. Gebruik het enkel voor gesloten circuits (bv. spoelen toiletten). Reinig na het vervangen van het dak of de gevel de dakgoten en regenwaterput of -ton om asbesthoudend sediment of slib te verwijderen

- Eenvoudige handelingen: mag via doe-het-zelf of door werknemer(s) met opleidingsattest eenvoudige handelingen
Buitentoepassingen die hechtgebonden zijn kunnen door uzelf verwijderd worden :
 - Niet beschadigd
 - Wel beschadigd met zichtbare vezels
 - Beschadigde of in slechte staat verkerende toepassingen kunnen breken of vergruizen. U mag deze enkel

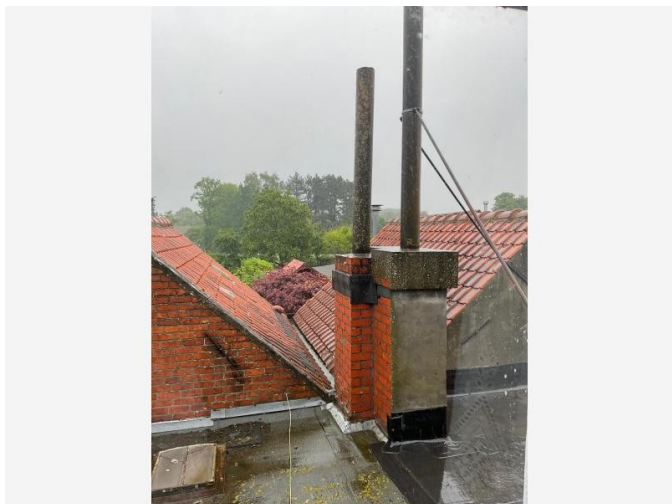
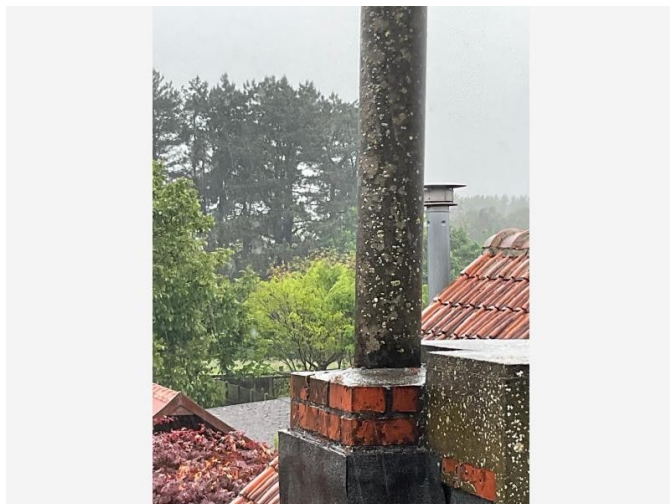
Het asbestmateriaal valt onder de mijlpaal van 2034.

Eindbeoordeling materiaalrisico	Verhoogd materiaalrisico en/of verhoogde kans op vezelvrijgave
---------------------------------	--

Gebondenheid	Categorie 1: hechtgebonden in oorsprong
Asbestsoort (vezeltype)	Crocidoliet aanwezig
Asbestconcentratie	Laag (< 50%)
Afschermingsgraad van het gehele materiaal	Geheel of deels vrij aan de buitenlucht
Toestand van het materiaal	Matig beschadigd, matig verweerd

Beschrijving	Schouwpijp
Omgeving	Buiten
Primaire drager	Plat dak
Asbestmateriaal	Rookgaskanaal
Bindmiddel van asbestmateriaal	Cement
Gebondenheid op basis van bindmiddel	Hecht

Verwijderen

- Zorg voor een veilig beheer. Vermijd het beschadigen van het asbestmateriaal. Controleer de toestand jaarlijks op wijzigingen.
- Zorg voor een veilig beheer en verwijder dit asbestmateriaal wanneer het bij werken eenvoudig bereikbaar wordt. Controleer de toestand jaarlijks op wijzigingen.

- Eenvoudige handelingen: mag via doe-het-zelf of door werknemer(s) met opleidingsattest eenvoudige handelingen
Buitentoepassingen die hechtgebonden zijn kunnen door uzelf verwijderd worden :
 - Niet beschadigd
 - Wel beschadigd met zichtbare vezels
 - Beschadigde of in slechte staat verkerende toepassingen kunnen breken of vergruizen. U mag deze enkel zelf verwijderen wanneer niemand anders in de buurt is zonder bescherming en de toepassing niet verder

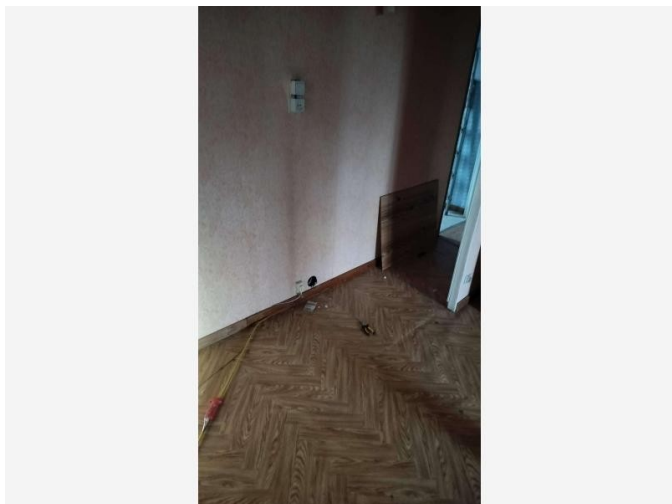
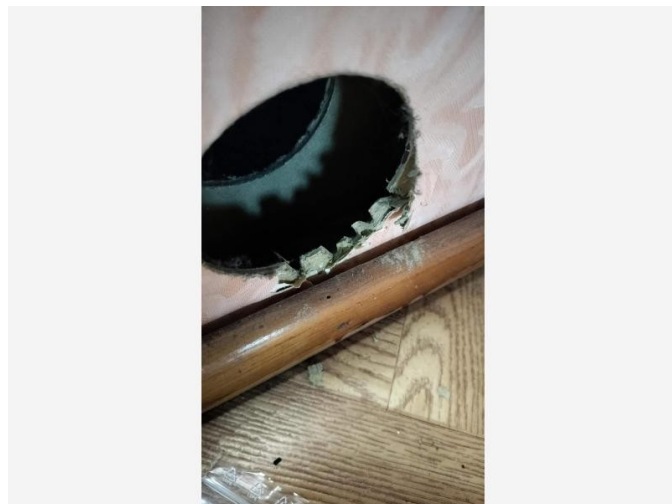
Het asbestmateriaal valt onder de mijlpaal van 2040.

Eindbeoordeling materiaalrisico	Zeer laag materiaalrisico en/of zeer lage kans op vezelvrijgave
---------------------------------	---

Gebondenheid	Categorie 1: hechtgebonden in oorsprong
Asbestsoort (vezeltype)	Alleen chrysotiel
Asbestconcentratie	Laag (< 50%)
Afschermingsgraad van het gehele materiaal	Enkel randen niet afgeschermd maar geen contact met binnenluchtstromen
Toestand van het materiaal	Licht beschadigd, licht verweerd. Intact materiaal type Pical – asbestboard of categorie III 'gebondenheid'

#	Type	Referentie	Resultaat
5.1	Puntmonster	mm02	Chrysotiel

Beschrijving	Valse wanden plaatmateriaal
Omgeving	Binnen
Primaire drager	Binnenwand
Asbestmateriaal	Plaat, paneel, tablet - Type Menuiserite

Zorgvuldig beheren

- Zorg voor een veilig beheer. Vermijd het beschadigen van het asbestmateriaal. Controleer de toestand jaarlijks op wijzigingen.
- Zorg voor een veilig beheer en verwijder dit asbestmateriaal wanneer het bij werken eenvoudig bereikbaar wordt. Controleer de toestand jaarlijks op wijzigingen.

- Eenvoudige handelingen: mag via doe-het-zelf of door werknemer(s) met opleidingsattest eenvoudige handelingen
Hechtgebonden toepassingen kunnen door uzelf verwijderd worden :
 - Niet beschadigd
 - Beschadigde of in slechte staat verkerende toepassingen kunnen breken of vergruizen. U mag deze enkel zelf verwijderen wanneer niemand anders in de buurt is zonder bescherming en de toepassing niet verder beschadigd geraakt.

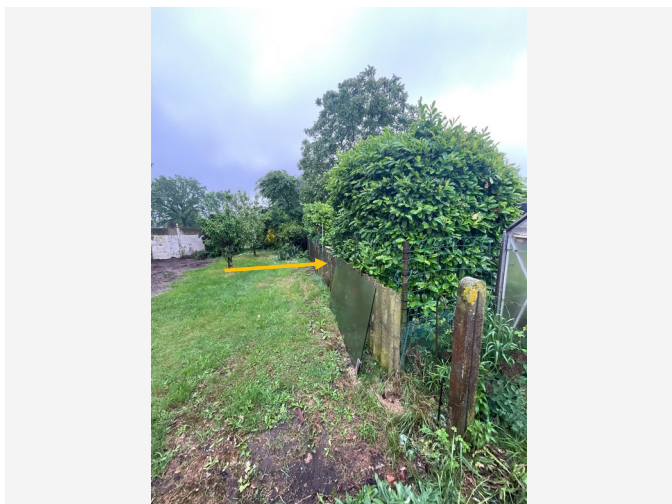
Vrije foto

Volgens verklaring eigenaar bevindt de afsluiting zich op het naastliggend perceel en behoort deze toe aan het naastliggend perceel.

Identificatiemethode	verklaring eigenaar
Primaire drager	Afboording, omheining...
(Asbest)materiaal	Dak- en gevelbekleding - Golfplaat
Bindmiddel	Cement
Gebondenheid bindmiddel	Hecht
