# Asbestinventarisatetest

Crevestraat 6, 9180 Moerbeke

Attestnummer : 20240530-000087.000

Uitgegeven op : 30.05.2024

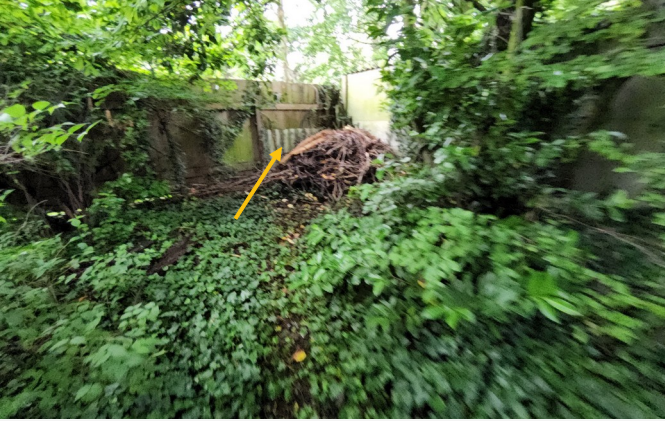
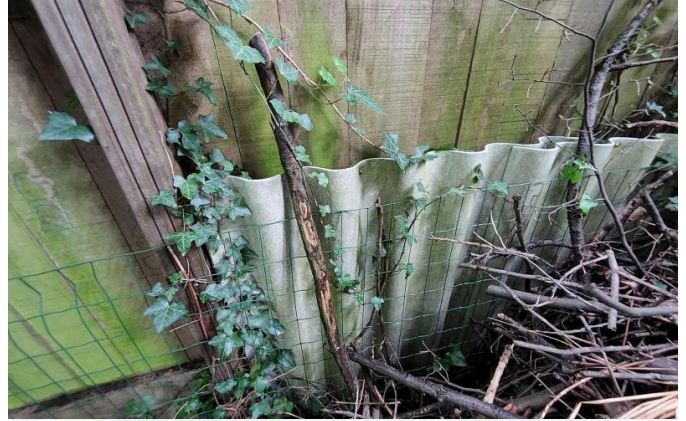
Het asbestmateriaal valt onder de mijlpaal van 2040.

**Dringend verwijderen**

<b>Beschrijving</b>	golfplaten afval
<b>Type afvalstof</b>	Betreft stock-voorraad of gedemonteerde asbestmaterialen
<b>Aanwezige resten</b>	gedemonteerde golfplaten
<b>Omgeving</b>	Buiten
<b>Primaire drager</b>	Bodem
<b>Asbestmaterialen</b>	<ul style="list-style-type: none"><li>• Dak- en gevelbekleding - Golfplaat</li></ul>

<b>Bindmiddel van asbestmateriaal</b>	Cement
<b>Gebondenheid op basis van bindmiddel</b>	Hecht
<b>Hoeveelheid (gewicht - aantal)</b>	• 20,00 kg - 1 stuk
<b>Totaal gewicht</b>	20,00 kg
<b>Eenvoudig bereikbaar</b>	Ja
<b>Identificatiemethode</b>	Vaststelling zonder monstername

- Scherm in afwachting van verwijdering het asbestafval af van luchtstromingen en verstoring: bijvoorbeeld door het te verpakken, te fixeren, af te dekken, signalisatie - afbakening aan te brengen, ....
- Verwijder het asbestafval.

- Eenvoudige handelingen: mag via doe-het-zelf of door werknemer(s) met opleidingsattest eenvoudige handelingen  
Eenvoudige handelingen: mag via doe-het-zelf of door werknemer(s) met opleidingsattesteenvoudige handelingen. Voorzichtig asbesthoudende golfplaten 1 voor 1 en in hun geheel verwijderen. Niet gooien en geen stortkokers gebruiken. De nodige PBMs (mondmasker ffp3, handschoenen, overschoenen en tyvec.) .

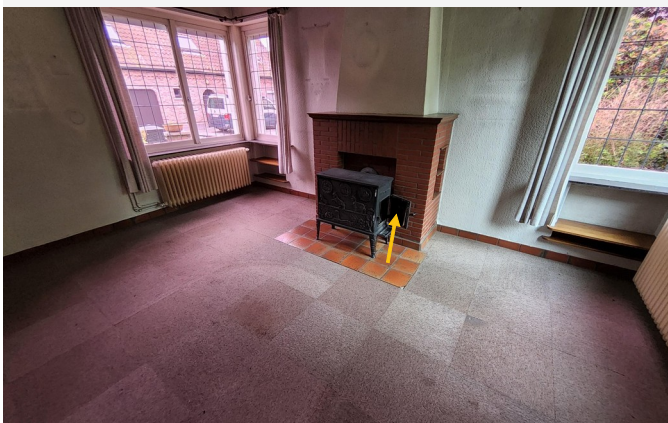
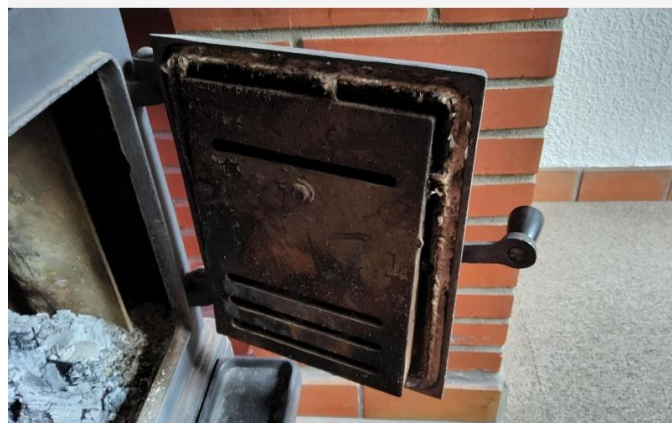
Het asbestmateriaal valt onder de mijlpaal van 2034.

Verwijderen

Eindbeoordeling materiaalisico	Laag materiaalisico en/of verlaagde kans op vezelvrijgave
--------------------------------	---

Gebondenheid	Categorie 3: niet-hechtgebonden met weinig of geen matrix
Asbestsoort (vezeltype)	Alleen chrysotiel
Asbestconcentratie	Hoog ( $\geq 50\%$ )
Afschermingsgraad van het gehele materiaal	Stootvaste afscherming of omkasting
Toestand van het materiaal	Matig beschadigd, matig verweerd

Beschrijving	koord kachel
Omgeving	Binnen
Primaire drager	Ruimteverwarming
Asbestmateriaal	Koord, lint, band, strip
Bindmiddel van asbestmateriaal	Weinig of geen bindmiddel (textiel, bevolking, ...)
Gebondenheid op basis van bindmiddel	Niet-hechtgebonden
Hoeveelheid (lengte - omtrek - aantal)	• 1,00 m - 1,00 cm - 1 stuk
Totale oppervlakte	0,01 m <sup>2</sup>
Eenvoudig bereikbaar	Ja

- Zorg voor een veilig beheer. Vermijd het beschadigen van het asbestmateriaal. Controleer de toestand jaarlijks op wijzigingen.

- Eenvoudige handelingen: mag via doe-het-zelf of door werknemer(s) met opleidingsattest eenvoudige handelingen  
asbestkoord mag door particulier of zelfstandige zelf worden verwijderd.

Nodige PBMs dragen bij verwijderen: P3 masker + handschoenen. Deze nadien zelfde behandelen als asbestmateriaal.

Indien verlijmd verhoogde kans op vezelvrijgave: deur in zijn geheel afvoeren

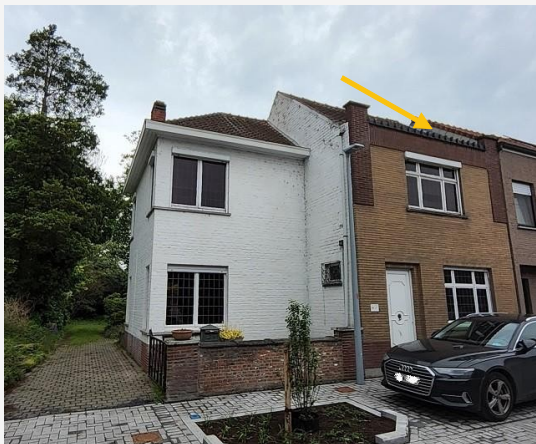
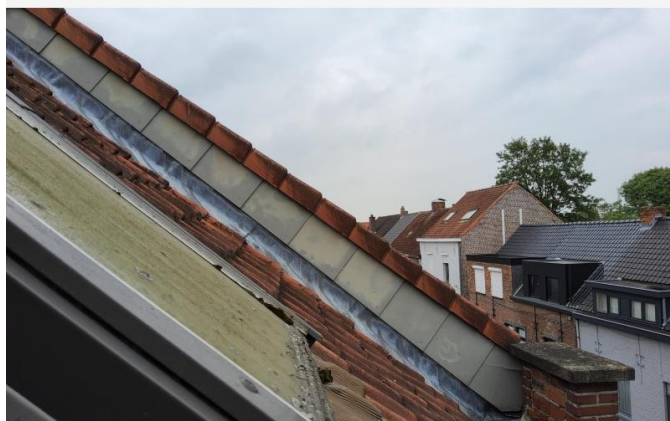
Het asbestmateriaal valt onder de mijlpaal van 2034.

Verwijderen

Eindbeoordeling materiaalrisico	Laag materiaalrisico en/of verlaagde kans op vezelvrijgave
---------------------------------	--

Gebondenheid	Categorie 1: hechtgebonden in oorsprong
Asbestsoort (vezeltype)	Crocidoliet aanwezig

<b>Asbestconcentratie</b>	Laag (< 50%)
<b>Afschermingsgraad van het gehele materiaal</b>	Geheel of deels vrij aan de buitenlucht
<b>Toestand van het materiaal</b>	Licht beschadigd, licht verweerd. Intact materiaal type Pical – asbestboard of categorie III 'gebondenheid'

<b>Beschrijving</b>	asbestcement leien gevel
<b>Omgeving</b>	Buiten
<b>Primaire drager</b>	Wand buitenschil
<b>Asbestmateriaal</b>	Dak- en gevelbekleding - Lei, shingle
<b>Bindmiddel van asbestmateriaal</b>	Cement
<b>Gebondenheid op basis van bindmiddel</b>	Hecht
<b>Hoeveelheid (oppervlakte - aantal)</b>	<ul style="list-style-type: none"> <li>• 20,00 m<sup>2</sup> - 1 stuk</li> </ul>
<b>Totale oppervlakte</b>	20,00 m <sup>2</sup>
<b>Eenvoudig bereikbaar</b>	Ja
<b>Bevestigingswijze</b>	<ul style="list-style-type: none"> <li>• Geschroefd</li> </ul>
<b>Identificatiemethode</b>	Vaststelling zonder monsternamen
<b>Destructieve handeling voor identificatie</b>	Nee
<b>Opmerking</b>	Te bekijken in basisakte met buurman wie eigenaar is van deze leien (voor- en achteraan woning).

- Zorg voor een veilig beheer. Vermijd het beschadigen van het asbestmateriaal. Controleer de toestand jaarlijks op wijzigingen.
- Hemelwater dat afspoelt van asbestcement daken of gevels kan asbestdeeltjes bevatten. Gebruik het enkel voor gesloten circuits (bv. spoelen toiletten). Reinig na het vervangen van het dak of de gevel de dakgoten en regenwaterput of -ton om asbesthoudend sediment of slib te verwijderen

- Eenvoudige handelingen: mag via doe-het-zelf of door werknemer(s) met opleidingsattest eenvoudige handelingen  
Eenvoudige handelingen: mag via doe-het-zelf of door werknemer(s) met opleidingsattesteenvoudige handelingen. Verwijder de bevestigingen. Erna voorzichtig asbesthoudende leien 1 voor 1 en in hun geheel verwijderen. Niet gooien en geen stortkokers gebruiken. De nodige PBMs (mondmasker ffp3, handschoenen, overschoenen en tyvec.) .

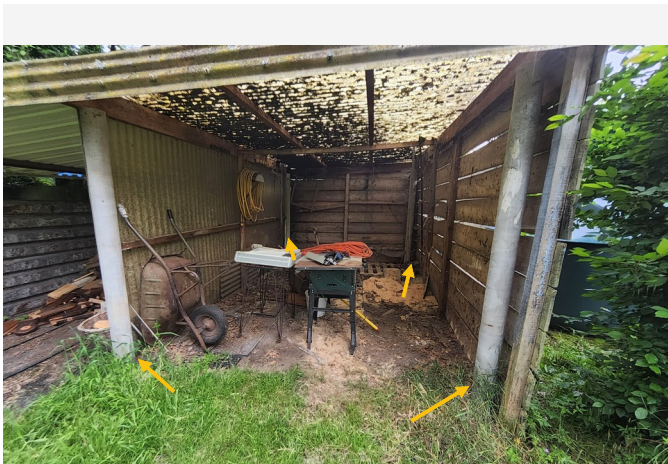
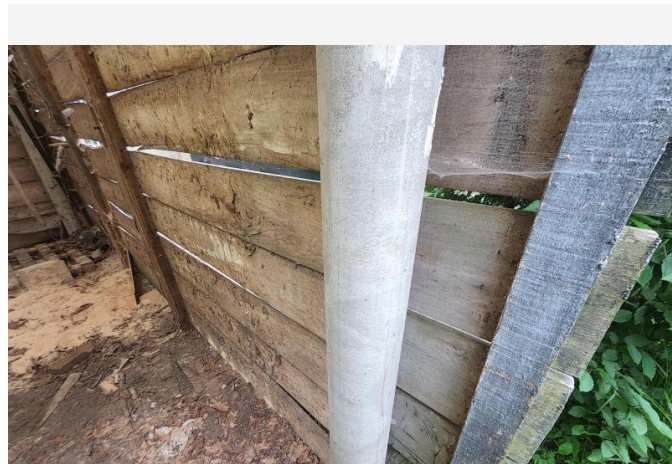
Het asbestmateriaal valt onder de mijlpaal van 2040.

Zorgvuldig beheren

Eindbeoordeling materiaalrisico	Laag materiaalrisico en/of verlaagde kans op vezelvrijgave
---------------------------------	--

Gebondenheid	Categorie 1: hechtgebonden in oorsprong
Asbestsoort (vezeltype)	Crocidoliet aanwezig
Asbestconcentratie	Laag (< 50%)
Afschermingsgraad van het gehele materiaal	Geheel of deels vrij aan de buitenlucht
Toestand van het materiaal	Onbeschadigd, niet verweerd

Beschrijving	paal (stabiliteit)
Omgeving	Binnen
Primaire drager	Fundering-draagstructuur (horizontaal, verticaal)
Asbestmateriaal	Verloren bekisting - Buis, koker
Bindmiddel van asbestmateriaal	Cement
Gebondenheid op basis van bindmiddel	Hecht
Hoeveelheid (lengte - omtrek - dikte - aantal)	<ul style="list-style-type: none"><li>• 3,00 m - 60,00 cm - 1,00 cm - 4 stuks</li></ul>
Totaal volume	0,072 m <sup>3</sup>
Eenvoudig bereikbaar	Nee <ul style="list-style-type: none"><li>• Verwijdering tast de bouwkundige integriteit aan.</li></ul>

- Zorg voor een veilig beheer. Vermijd het beschadigen van het asbestmateriaal. Controleer de toestand jaarlijks op wijzigingen.

- Eenvoudige handelingen: enkel door erkend asbestverwijderaar  
Eenvoudige handelingen: mag via doe-het-zelf of door werknemer(s) met opleidingsattesteenvoudige handelingen. De paal kan voorzichtig losgebeiteld worden, extra bevochtigen om stof te voorkomen. Erna voorzichtig asbesthoudende palen 1 voor 1 en in hun geheel verwijderen. Niet gooien en geen stortkokers gebruiken. De nodige PBMs (mondmasker ffp3, handschoenen, overschoenen en tyvec.)

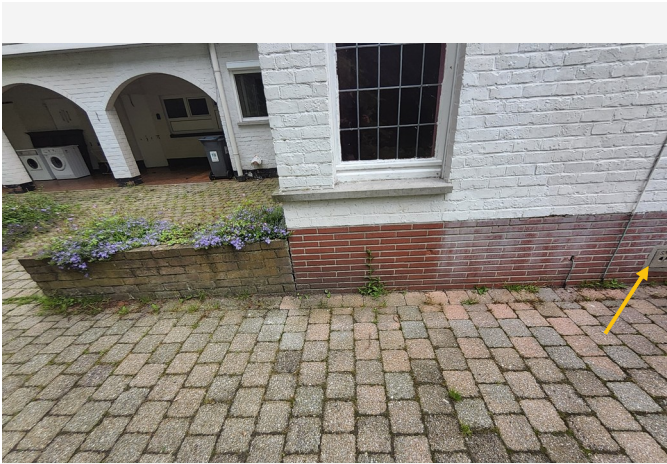
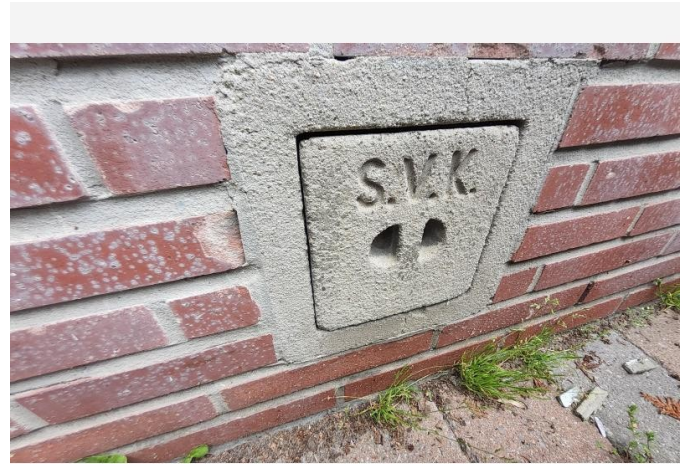
Het asbestmateriaal valt onder de mijlpaal van 2040.

Zorgvuldig beheren

<b>Afschermingsgraad van het gehele materiaal</b>	Geheel of deels (ook) vrij aan binnenluchtstromen
<b>Toestand van het materiaal</b>	Onbeschadigd, niet verweerd

<b>Beschrijving</b>	roetluik in asbestcement
<b>Omgeving</b>	Buiten
<b>Primaire drager</b>	HVAC infrastructuur en uitrusting
<b>Asbestmateriaal</b>	Brandwerende afsluiting (prefab geheel) - Luik
<b>Bindmiddel van asbestmateriaal</b>	Cement
<b>Gebondenheid op basis van bindmiddel</b>	Hecht
<b>Hoeveelheid (gewicht - aantal)</b>	<ul style="list-style-type: none"> <li>• 2,00 kg - 1 stuk</li> </ul>
<b>Totaal gewicht</b>	2,00 kg
<b>Eenvoudig bereikbaar</b>	Ja
<b>Bevestigingswijze</b>	<ul style="list-style-type: none"> <li>• Geklemd</li> </ul>
<b>Identificatiemethode</b>	Vaststelling zonder monsternamen
<b>Destructieve handeling voor identificatie</b>	Nee

- Zorg voor een veilig beheer. Vermijd het beschadigen van het asbestmateriaal. Controleer de toestand jaarlijks op wijzigingen.

- Eenvoudige handelingen: mag via doe-het-zelf of door werknemer(s) met opleidingsattest eenvoudige handelingen  
Luikje kan eenvoudig gedemonteerd worden.

De nodige PBMs (mondmasker ffp3, handschoenen, overschoenen en tyvec.) .

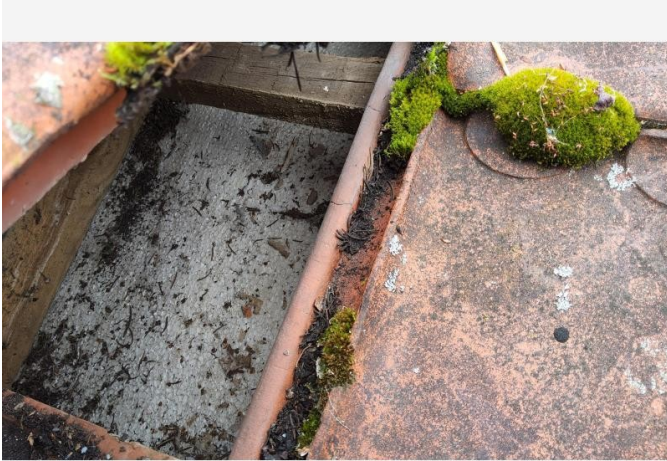
onderdak = niet asbesthoudend = geen onderdak aanwezig

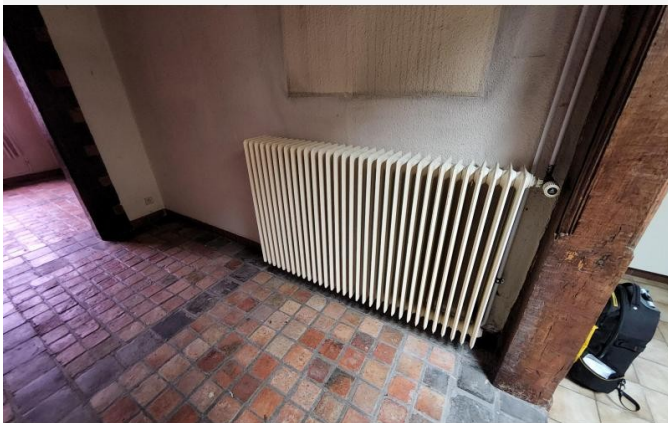
Mogelijk bevatten radiatoren asbestpakkingen.

Radiator is echter veilig in gebruik.

Identificatiemethode	Redelijk vermoeden
Primaire drager	Ruimteverwarming
(Asbest)materiaal	Pakking, dichting
Bindmiddel	Karton - papier - viltachtig
Gebondenheid bindmiddel	Niet-hechtgebonden

Nagaan pakkingen bij demonteren

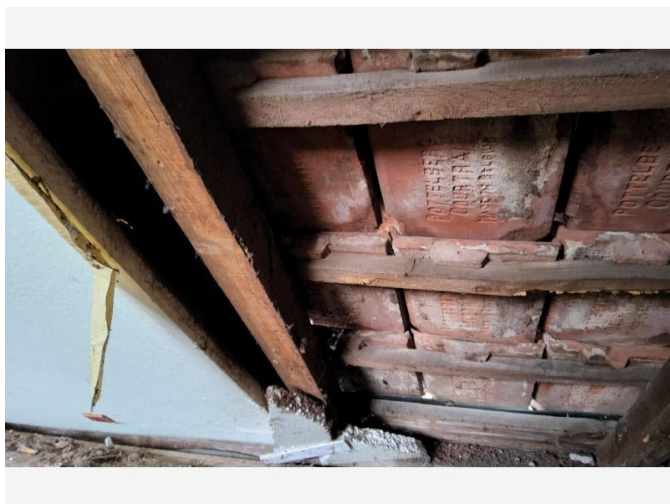
onderdak = niet asbesthoudend = geen onderdak aanwezig

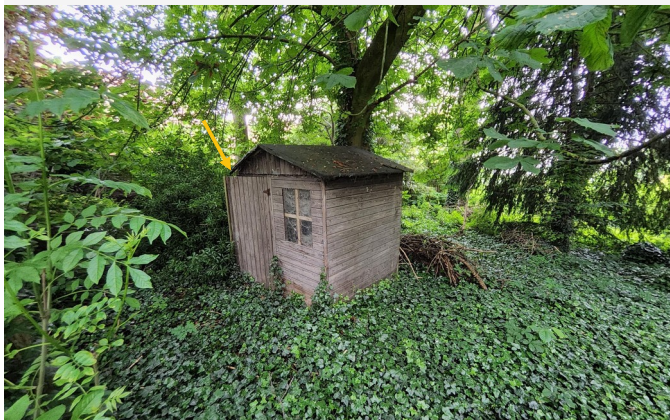
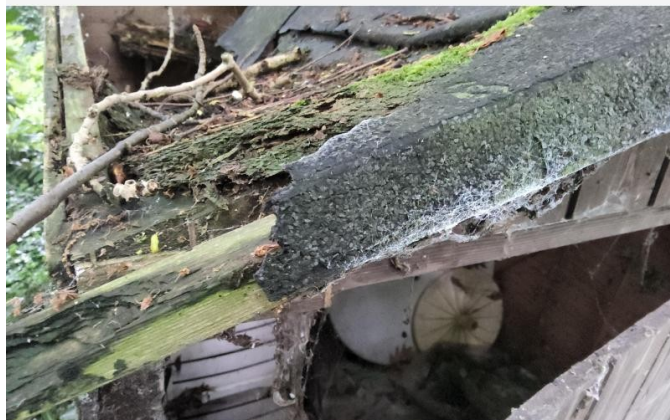
## Fiche 9: roofing plat dak tuinhuis

Geen asbest

#	Type	Referentie	Resultaat
9.1	Puntmonster	3	Geen asbest

Beschrijving	roofing plat dak tuinhuis
Omgeving	Buiten
Primaire drager	Plat dak
Bindmiddel van materiaal	Bitumen (roofing, teer, asfalt)

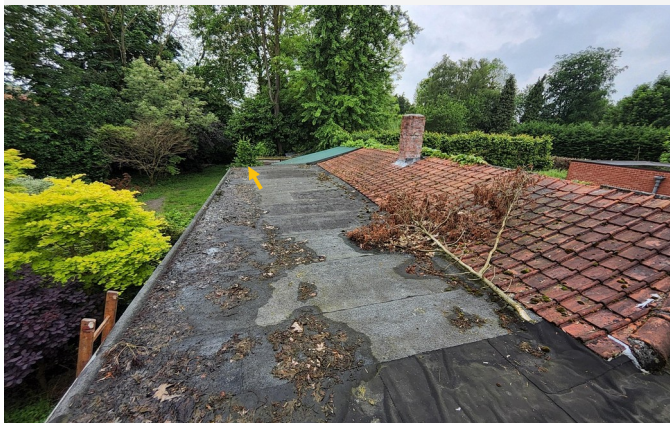
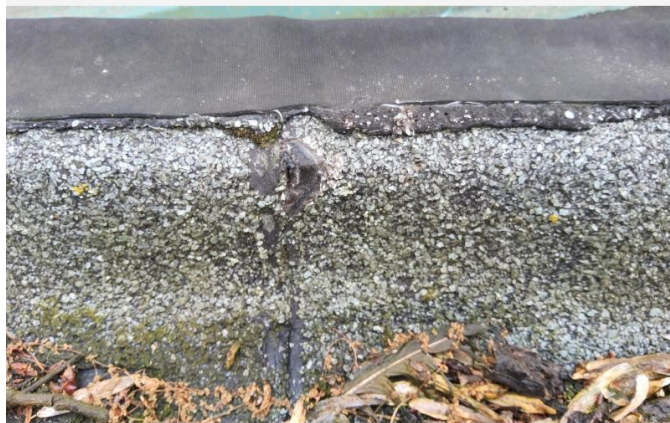
## Fiche 10: roofing plat dak

Geen asbest

#	Type	Referentie	Resultaat
10.1	Puntmonster	2	Geen asbest

Beschrijving	roofing plat dak
Omgeving	Buiten
Primaire drager	Plat dak
Bindmiddel van materiaal	Bitumen (roofing, teer, asfalt)

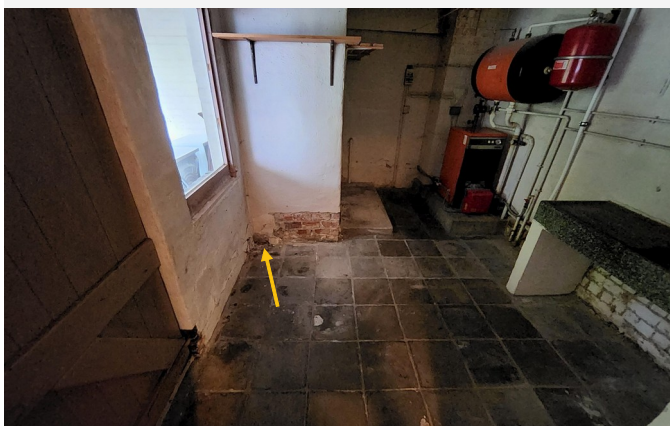
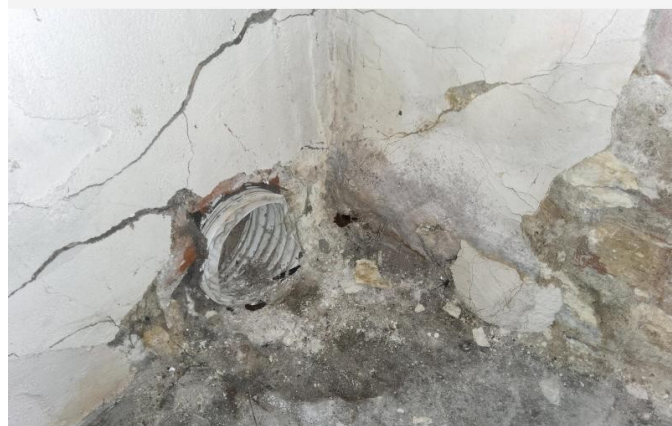
Geen asbest

#	Type	Referentie	Resultaat
11.1	Mengmonster	1	Geen asbest

Beschrijving	pleisterwerk muur
Omgeving	Binnen
Primaire drager	Binnenwand

<b>Bindmiddel van materiaal</b>	Gips - kalk
<b>Gebondenheid op basis van bindmiddel</b>	Niet-hechtgebonden
<b>Hoeveelheid (oppervlakte - dikte - aantal)</b>	• 250,00 m <sup>2</sup> - 1,00 cm - 1 stuk
<b>Totaal volume</b>	2,50 m <sup>3</sup>
<b>Identificatiemethode</b>	Vaststelling met monstername
<b>Destructieve handeling voor identificatie</b>	Nee
<b>Opmerking</b>	<p>Geen staalname pleisterwerk plafond: geen pleisterwerk plafond aanwezig.</p> <p>Volgende ruimtes bemonsterd:</p> <ul style="list-style-type: none"> <li>- individuele ruimte: woonkamer (linkergevel aan radiator)</li> <li>- natte ruimte: keuken (aan deur naar gang)</li> <li>- trappenhal: gang gelijkvloers (rechtergevel midden, is al beschadigd)</li> <li>- stookruimte: cv-ruimte (muur achter, pleisterwerk los) --&gt; foto</li> </ul>
