Asbestinventarisatetest

Antoon van Dyckstraat 17, 9050 Gent

Attestnummer : 20240411-000069.000

Uitgegeven op : 11.04.2024

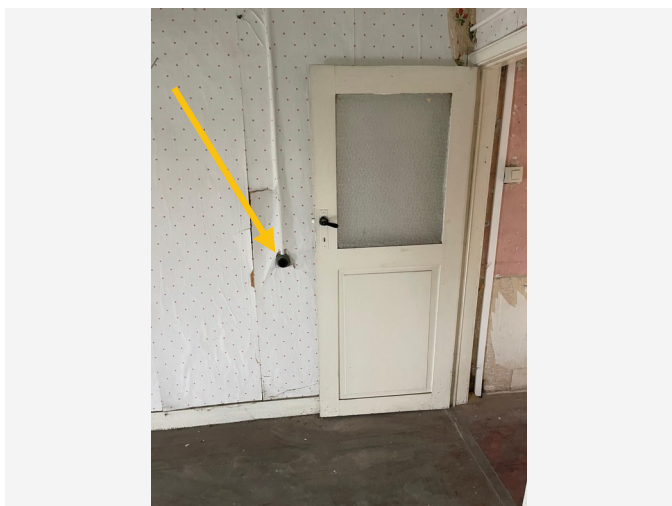
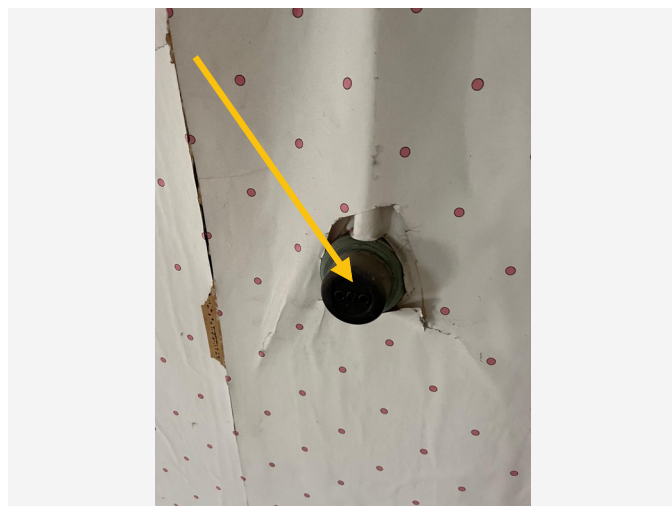
Het asbestmateriaal valt onder de mijlpaal van 2040.

Eindbeoordeling materiaalrisico	Verhoogd materiaalrisico en/of verhoogde kans op vezelvrijgave
---------------------------------	--

Gebondenheid	Categorie 1: hechtgebonden in oorsprong
Asbestsoort (vezeltype)	Crocidoliet aanwezig
Asbestconcentratie	Laag (< 50%)
Afschermingsgraad van het gehele materiaal	Geheel of deels (ook) vrij aan de binnenlucht
Toestand van het materiaal	Licht beschadigd, licht verweerd. Intact materiaal type Pical – asbestboard of categorie III 'gebondenheid'

Beschrijving	bakeliet in de elektrische installatie
Omgeving	Binnen
Primaire drager	Communicatie en elektrische infrastructuur en uitrusting
Asbestmateriaal	Plaat, paneel, tablet - Type Bakeliet
Bindmiddel van asbestmateriaal	Kunststof of -hars
Gebondenheid op basis van bindmiddel	Hecht
Hoeveelheid (oppervlakte - dikte - aantal)	• 0,01 m ² - 0,50 cm - 1 stuk
Totaal volume	< 0,001 m ³
Eenvoudig bereikbaar	Ja
Bevestigingswijze	• Geschroefd

Identificatiemethode	Vaststelling zonder monstername
Destructieve handeling voor identificatie	Nee
Opmerking	<p>Het is moeilijk te bepalen of de bakeliettoepassingen in de woning ook effectief asbesthoudend zijn (het kan ook gaan om de asbestvrije variant).</p> <p>-Er werd geen monster genomen owv beschadiging aan een elektrisch gerelateerde toepassing, extra controle bij verwijdering van het verdacht materiaal. Vermoedelijk zullen de toepassingen verwijderd worden bij aanpassing van het elektriciteitsnetwerk.</p>

Verwijderen

- Zorg voor een veilig beheer. Vermijd het beschadigen van het asbestmateriaal. Controleer de toestand jaarlijks op wijzigingen.

- Eenvoudige handelingen: mag via doe-het-zelf of door werknemer(s) met opleidingsattest eenvoudige handelingen
Schakelaars, stopcontacten en andere gelijkaardige toepassingen kunnen eenvoudig losgeschroefd worden. Draag de nodige persoonlijke nodige beschermingsmiddelen (mondmasker ffp3, handschoenen, tyvec). Bakeliet verpakken in plastic folie en afvoeren naar het containerpark als hechtgebonden asbestafval. Het werk kan je overlaten aan de aannemer elektriciteitswerken, een opgeleid techniker. Het personeel moet beschikken over de 8 u basisopleiding asbest.

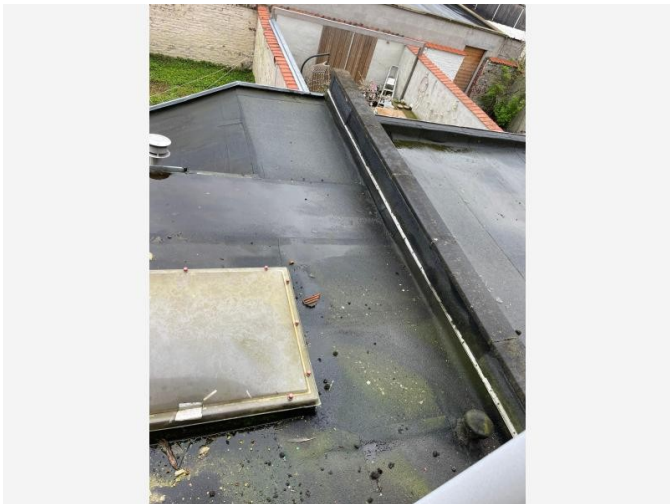
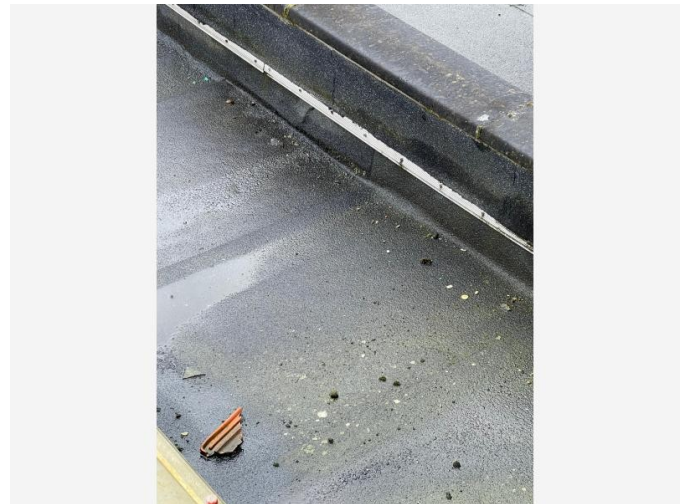
Het asbestmateriaal valt onder de mijlpaal van 2040.

Eindbeoordeling materiaalrisico	Laag materiaalrisico en/of verlaagde kans op vezelvrijgave
---------------------------------	--

Gebondenheid	Categorie 1: hechtgebonden in oorsprong
Asbestsoort (vezeltype)	Alleen chrysotiel
Asbestconcentratie	Laag (< 50%)
Afschermingsgraad van het gehele materiaal	Geheel of deels vrij aan de buitenlucht
Toestand van het materiaal	Licht beschadigd, licht verweerd. Intact materiaal type Pical – asbestboard of categorie III 'gebondenheid'

Beschrijving	roofing plat dak
Omgeving	Buiten
Primaire drager	Plat dak
Asbestmateriaal	Dak- en gevelbekleding - Roofing
Bindmiddel van asbestmateriaal	Bitumen (roofing, teer, asfalt)
Gebondenheid op basis van bindmiddel	Hecht
Hoeveelheid (oppervlakte - aantal)	• 25,00 m ² - 1 stuk
Totale oppervlakte	25,00 m ²
Eenvoudig bereikbaar	Ja
Bevestigingswijze	• Verlijmd, ingegoten, versmeerd

Identificatiemethode	Vaststelling zonder monstername Motivatie: Groot risico op structurele gevolgschade (lekschade, werking installatie,...)
Destructieve handeling voor identificatie	Nee
Opmerking	Volgens het inspectieprotocol is een monstername van roofing verplicht om dit te identificeren als niet-asbesthoudend. Een monstername is echter niet mogelijk wegens kans op lekkage. De toepassing wordt in de databank als asbestverdacht beschouwd. Mogelijks kunnen er ook asbestverdachte onderlagen aanwezig zijn. Het is aangewezen om extra controle uit te voeren bij eventuele renovatiewerken. De vermelde oppervlaktes, diktes en volumes betreffen een beredeneerde schatting. Er worden geen rechten verleend aan deze oppervlaktes/diktes/volumes.

Zorgvuldig beheren

- Zorg voor een veilig beheer. Vermijd het beschadigen van het asbestmateriaal. Controleer de toestand jaarlijks op wijzigingen.
- Voer bijkomende staalname(s) uit.

- Eenvoudige handelingen: mag via doe-het-zelf of door werknemer(s) met opleidingsattest eenvoudige handelingen
Opgeleid personeel (dak werker met 8u basisopleiding asbest) / EH erkend saneerder
- Eenvoudige handelingen: enkel door erkend asbestverwijderaar
Opgeleid personeel (dak werker met 8u basisopleiding asbest) / EH erkend saneerder

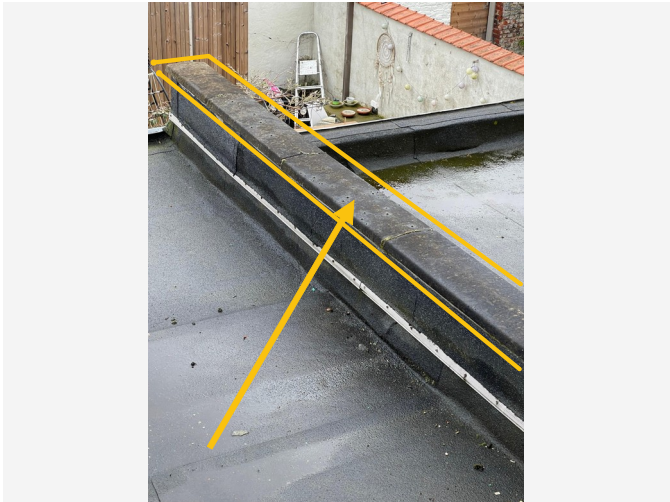
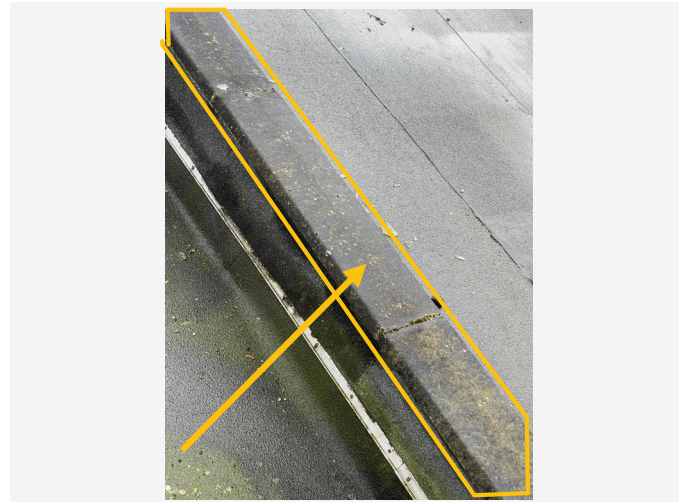
Fiche 3: muurkap gemeenschappelijke muur met de rechter buur

Het asbestmateriaal valt onder de mijlpaal van 2040.

Eindbeoordeling materiaalrisico	Laag materiaalrisico en/of verlaagde kans op vezelvrijgave
---------------------------------	--

Gebondenheid	Categorie 1: hechtgebonden in oorsprong
Asbestsoort (vezeltype)	Crocidoliet aanwezig
Asbestconcentratie	Laag (< 50%)
Afschermingsgraad van het gehele materiaal	Geheel of deels vrij aan de buitenlucht
Toestand van het materiaal	Licht beschadigd, licht verweerd. Intact materiaal type Pical – asbestboard of categorie III 'gebondenheid'

Beschrijving	muurkap gemeenschappelijke muur met de rechter buur
Omgeving	Buiten
Primaire drager	Wand buitenschil
Asbestmateriaal	Deksteen, muurkap - Vol
Bindmiddel van asbestmateriaal	Cement
Gebondenheid op basis van bindmiddel	Hecht
Hoeveelheid (oppervlakte - dikte - aantal)	• 1,50 m ² - 3,00 cm - 1 stuk
Totaal volume	0,045 m ³

Zorgvuldig beheren

- Zorg voor een veilig beheer. Vermijd het beschadigen van het asbestmateriaal. Controleer de toestand jaarlijks op wijzigingen.
- Voer bijkomende staalname(s) uit.

- Eenvoudige handelingen: mag via doe-het-zelf of door werknemer(s) met opleidingsattest eenvoudige handelingen
De dekstenen kunnen voorzichtig losgebeiteld worden, extra bevochtigen om stof te voorkomen + dragen van de nodige beschermingsmiddelen (mondmasker ffp3, handschoenen, tyvec) verpakken in plastic folie en afvoeren naar het containerpark als hechtgebonden asbestafval.

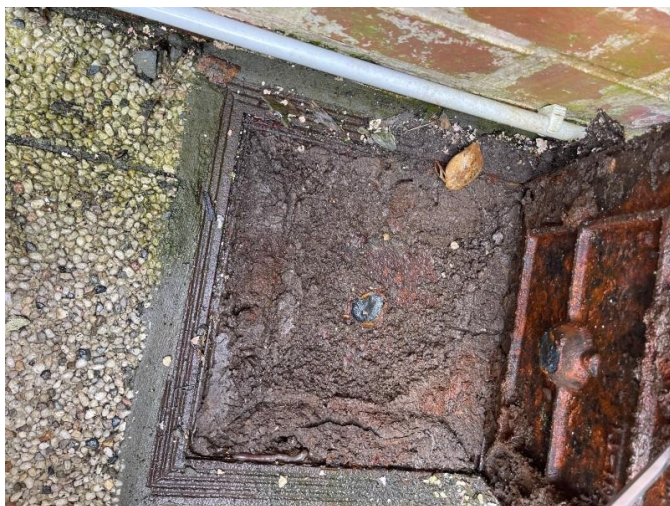
Tijdelijke beperking

Reden: Er is geen volledige risicobeoordeling mogelijk

Uitleg van de asbestdeskundige: 1 putdeksel kan niet geopend worden en 1 klokrooster kan wel geopend worden, maar daar kan je niet inspecteren welke buizen eronder zitten.

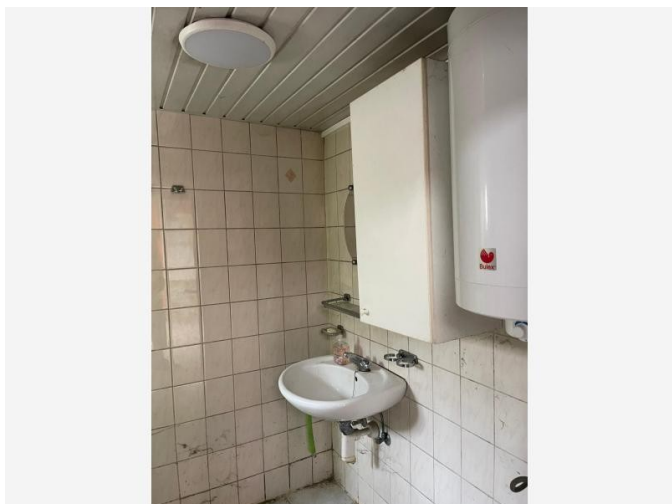
In het inspectieprotocol is een monstername van tegellijm verplicht om dit te identificeren als niet-asbesthoudend. Er waren geen facturen ter beschikking die bevestigen dat de tegels na 2001 waren geplaatst. Er waren geen bestaande beschadigingen aan de wandtegels om de lijm voldoende te kunnen inspecteren. Om dit af te toetsen is het aangewezen om bij eventuele renovatiewerken aan de tegels verder onderzoek/staalname te laten uitvoeren ter controle.

Identificatiemethode	Redelijk vermoeden
Primaire drager	Binnenwand
(Asbest)materiaal	In-situ afwerkingslagen - Lijm laag
Bindmiddel	Lijm
Gebondenheid bindmiddel	Hecht

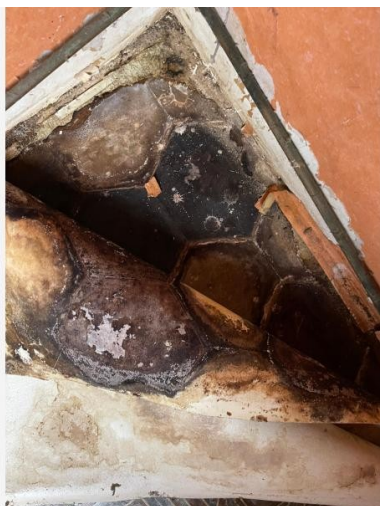
Volgens expertise kunnen we deze vinyl als niet asbest verdacht beschouwen; soepel en flexibel van structuur. Op het gelijkvloers liggen 2 vinyls boven elkaar in de woonkamer, niet verlijmd. De vloertegel onder de vinyl is bijzonder vuil en zwart van de schimmel; we durven niet uitsluiten dat er zwarte asbesthoudende lijm aanwezig zou kunnen zijn vermengd met de bevuilding. Extra te controleren wanneer de vinyl wordt verwijderd.

Identificatiemethode	Redelijk vermoeden
Primaire drager	Vloer
(Asbest)materiaal	Prefab - afwerking - Vloerzeil
Bindmiddel	Kunststof of -hars
Gebondenheid bindmiddel	Hecht

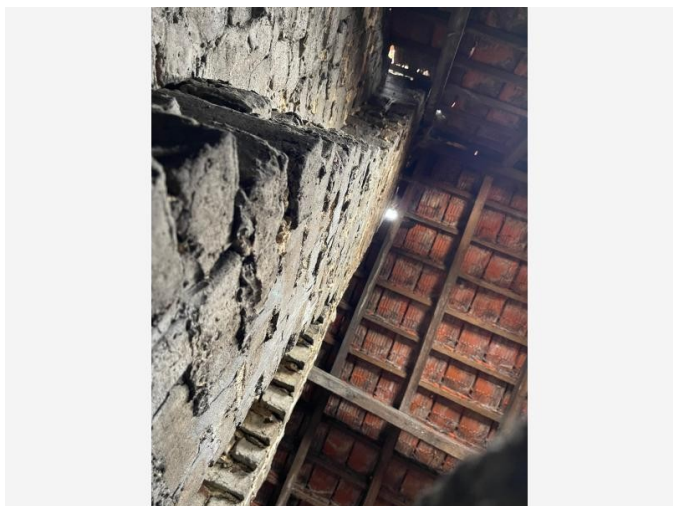
Wij stellen geen onderdak vast onder de pannen, dus geen asbestverdacht materiaal in het hellende dak.

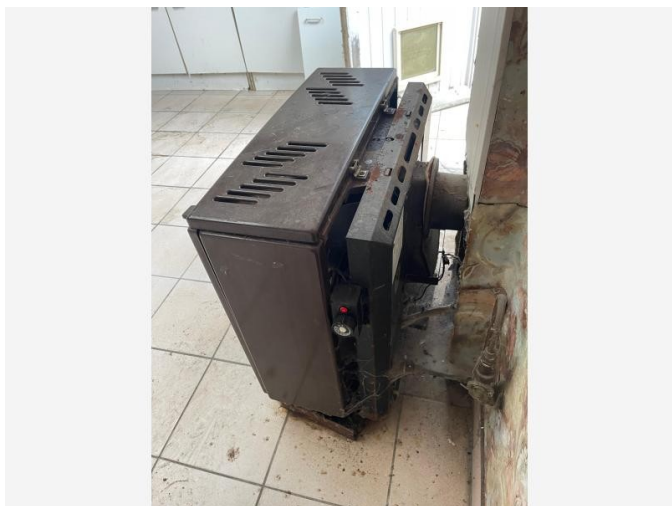
Er is geen merk en type te vinden op de gaskachels waardoor we de toestellen niet kunnen opzoeken in het IAD handboek. Beide kachels blijven asbest verdacht. Aanwezigheid van asbestverdachte materialen na te zien door een technicus van de kachels.

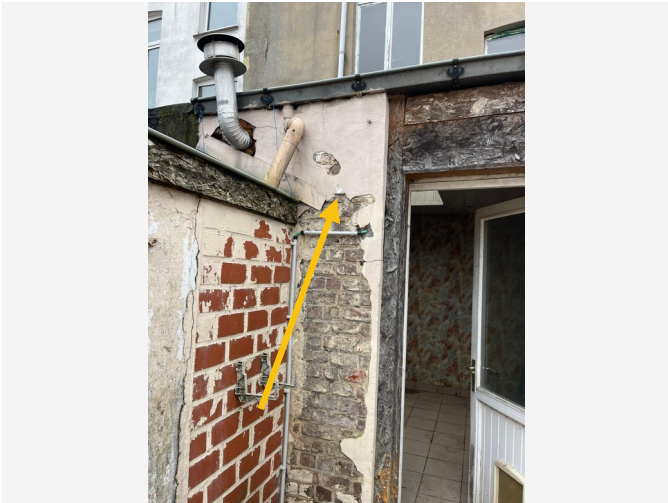
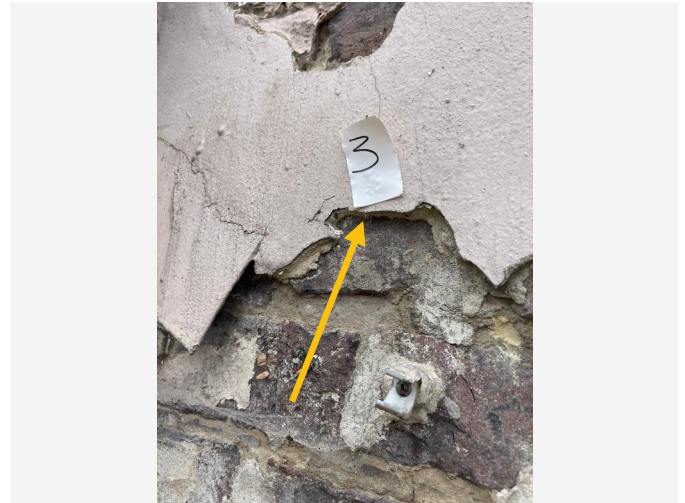
Geen asbest

#	Type	Referentie	Resultaat
9.1	Mengmonster	3	Geen asbest

Beschrijving	buitenpleister
Omgeving	Buiten
Primaire drager	Wand buitenschil

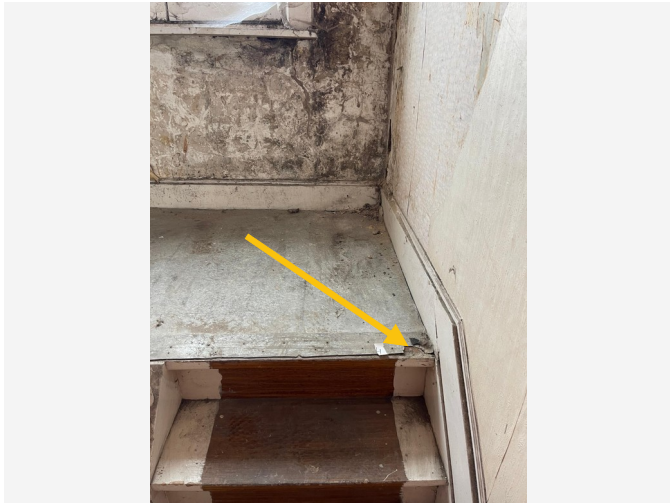
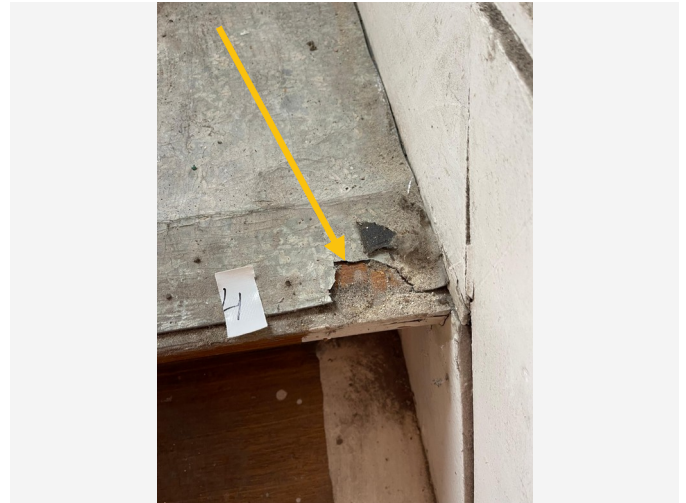
Geen asbest

#	Type	Referentie	Resultaat
10.1	Mengmonster	4	Geen asbest

Beschrijving	vloerzeil 2e verdiep
Omgeving	Binnen
Primaire drager	Vloer
Bindmiddel van materiaal	Kunststof of -hars

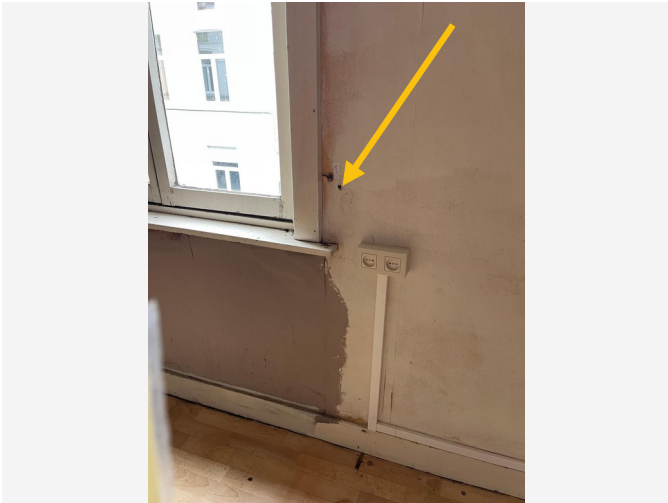
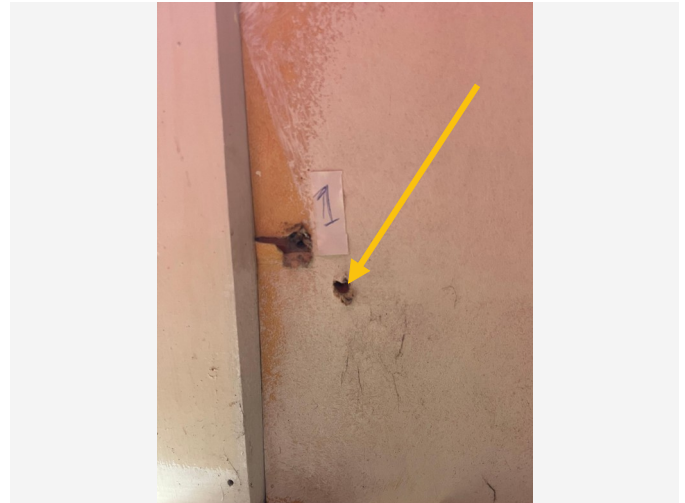
Geen asbest

#	Type	Referentie	Resultaat
11.1	Mengmonster	1	Geen asbest

Beschrijving	muurpleister
Omgeving	Binnen
Primaire drager	Binnenwand

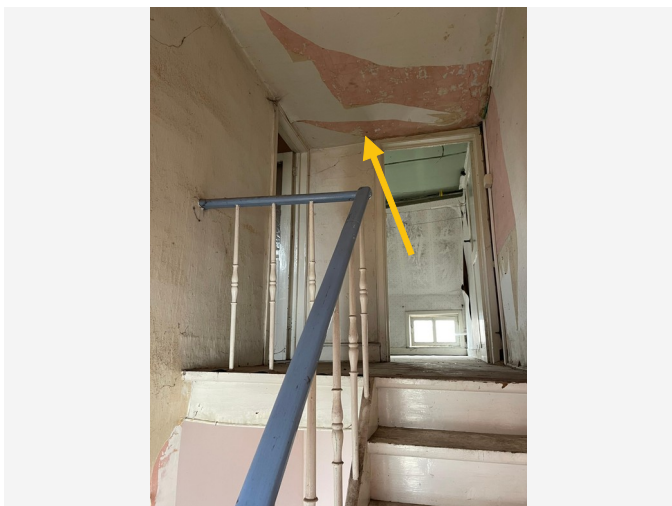
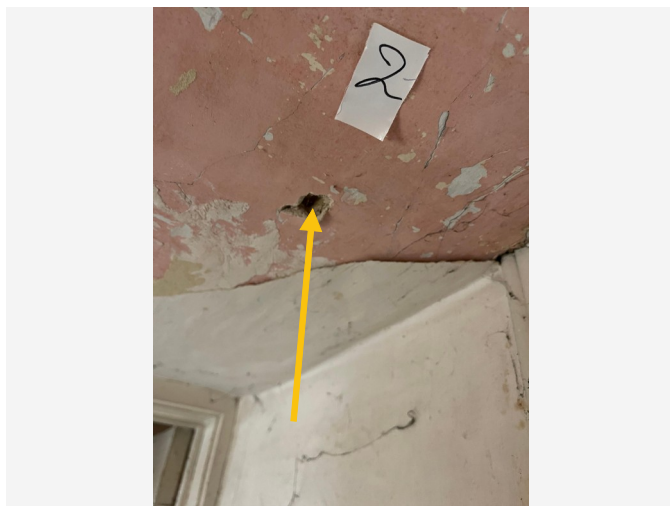
Fiche 12: plafondpleister

Geen asbest

#	Type	Referentie	Resultaat
12.1	Mengmonster	2	Geen asbest

Beschrijving	plafondpleister
Omgeving	Binnen
Primaire drager	Plafond
