# Asbestinventarisatetest

Koninginlaan 18, 9820 Merelbeke

Attestnummer : 20231022-000246.000

Uitgegeven op : 22.10.2023

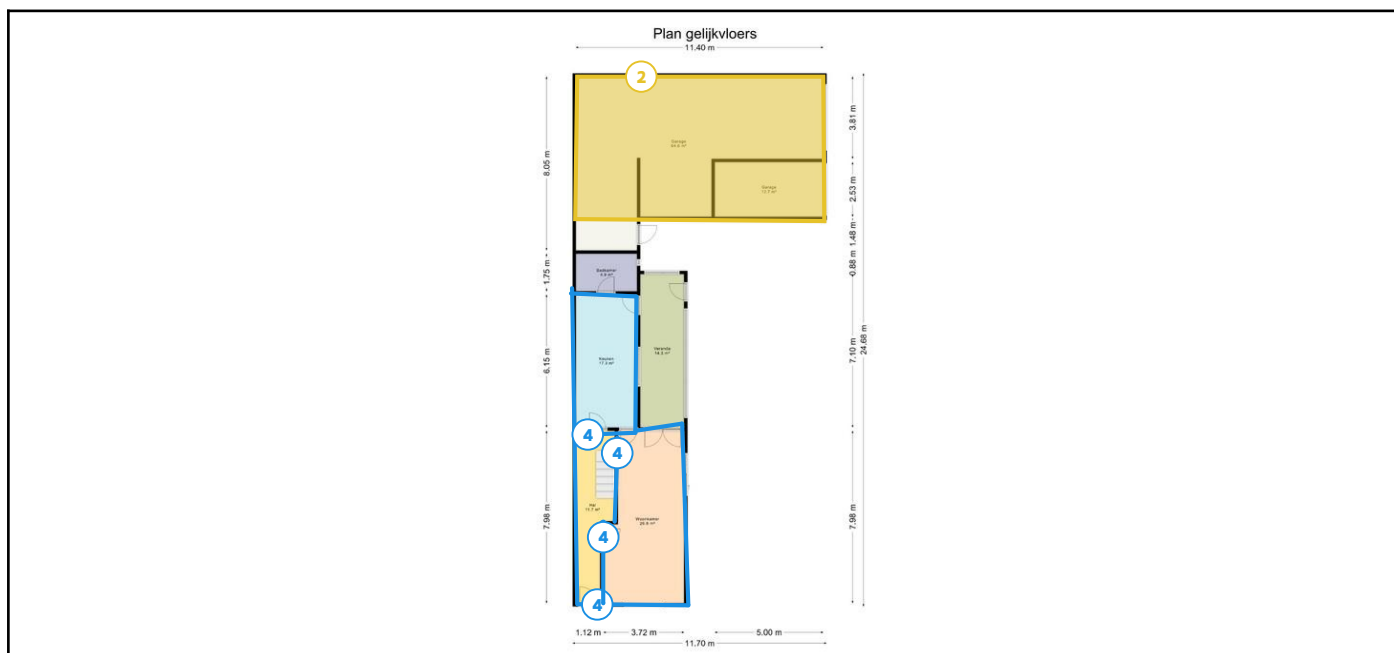
## Plan 1.1: Plan gelijkvloers 2D

Beschrijving	Type	Actie
2. Roofing garage	Asbestmateriaal	Zorgvuldig beheren
4. Pleisterwerk - MUUR	Geen asbest	-

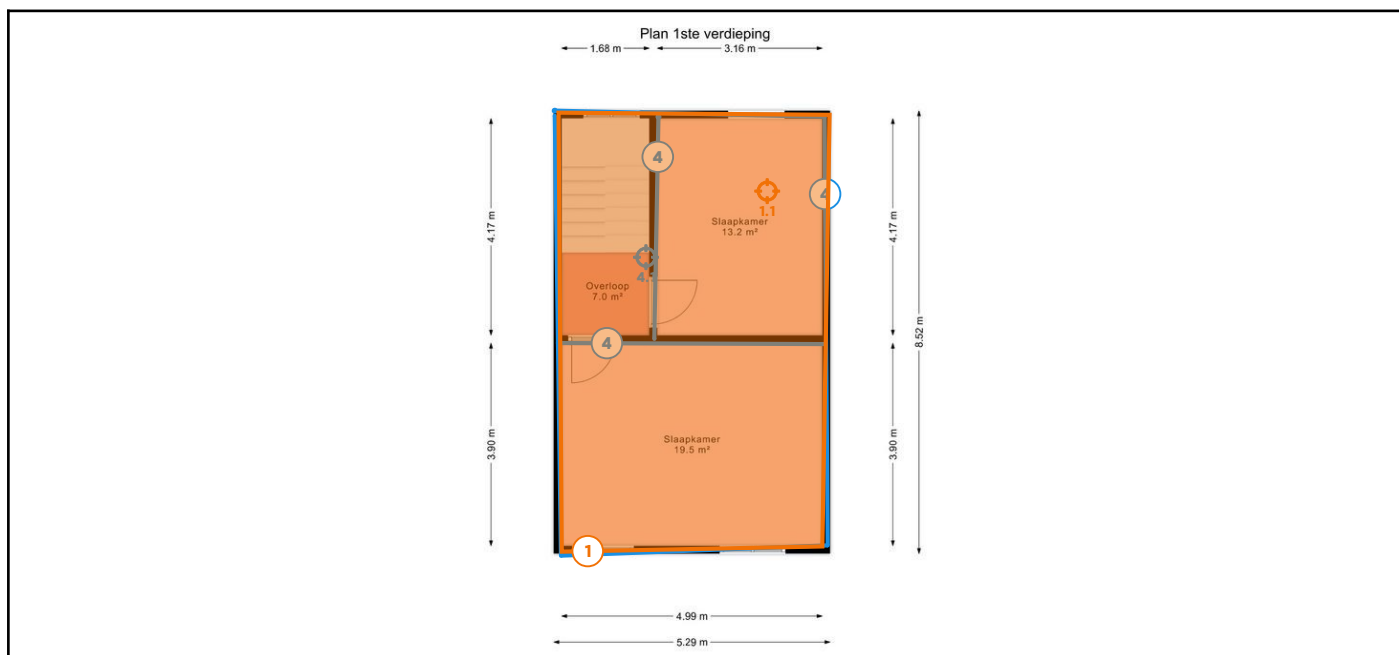
## Plan 1.2: Plan 1ste verdieping 2D

Beschrijving	Type	Actie
1. Vloerzeil - 1ste verdiep	Asbestmateriaal	<a href="#">Verwijderen</a>
1.1 Code: MM02	Puntmonster	-
4. Pleisterwerk - MUUR	Geen asbest	-
4.1 Code: MM01-Muur	Mengmonster	-

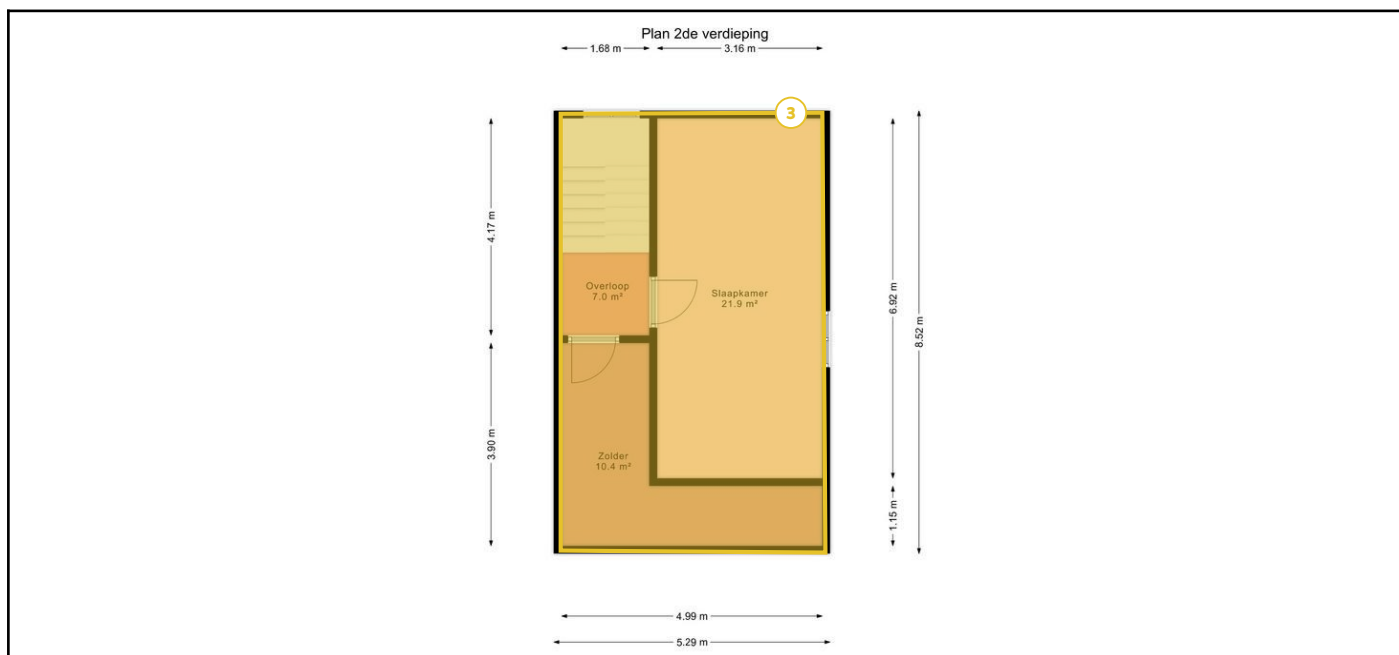
## Plan 1.3: Plan 2de verdieping 2D

Beschrijving	Type	Actie
3. Onderdak woning	Asbestmateriaal	Zorgvuldig beheren

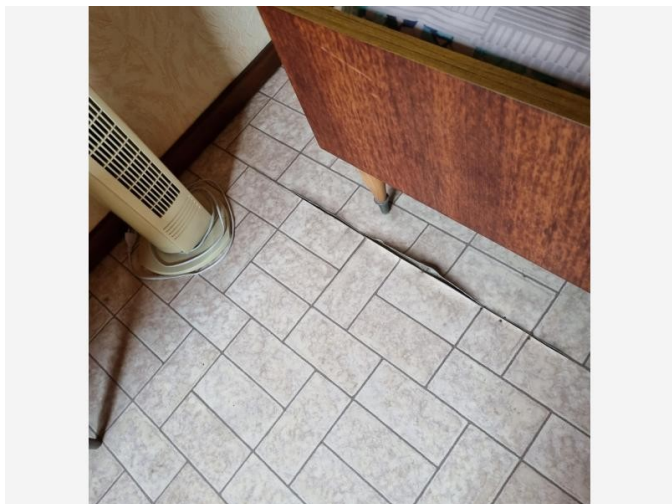
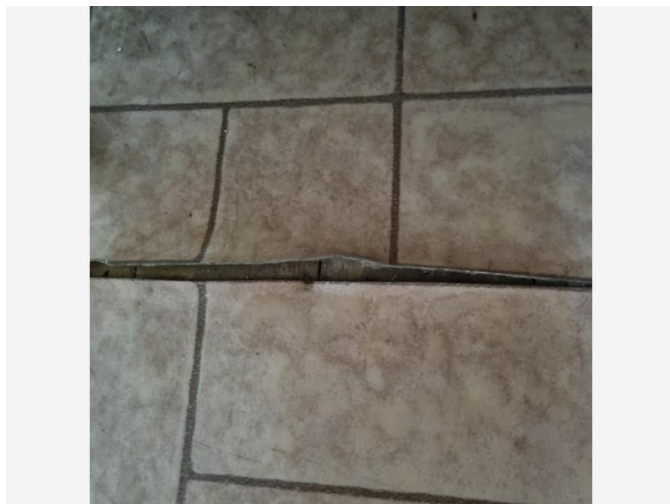
Het asbestmateriaal valt onder de mijlpaal van 2034.

Verwijderen

Eindbeoordeling materiaalrisico	Verhoogd materiaalrisico en/of verhoogde kans op vezelvrijgave
---------------------------------	--

Gebondenheid	Categorie 2: niet-hechtgebonden met matrix
Asbestsoort (vezeltype)	Alleen chrysotiel
Asbestconcentratie	Hoog ( $\geq 50\%$ )
Afschermingsgraad van het gehele materiaal	Geheel of deels (ook) vrij aan de binnenlucht
Toestand van het materiaal	Licht beschadigd, licht verweerd. Intact materiaal type Pical – asbestboard of categorie III 'gebondenheid'

#	Type	Referentie	Resultaat
1.1	Puntmonster	MM02	Chrysotiel

Beschrijving	Vloerzeil - 1ste verdiep
Omgeving	Binnen
Primaire drager	Vloer
Asbestmateriaal	Prefab - afwerking - Vloerzeil
Bindmiddel van asbestmateriaal	Karton - papier - viltachtig
Gebondenheid op basis van bindmiddel	Niet-hechtgebonden
Hoeveelheid (oppervlakte - aantal)	• 39,98 m <sup>2</sup> - 1 stuk

- Zorg voor een veilig beheer. Vermijd het beschadigen van het asbestmateriaal. Controleer de toestand jaarlijks op wijzigingen.
- Scherm in afwachting van verwijdering het asbestmateriaal af van luchtstromingen en verstoring: bijvoorbeeld door het te verpakken, te fixeren, af te dekken, signalisatie - afbakening aan te brengen, ...

- Couveuzesak (erkend asbestverwijderaar)  
Bij het verwijderen van het vloerzeil zal dit met de nodige kennis moeten verwijderd worden.

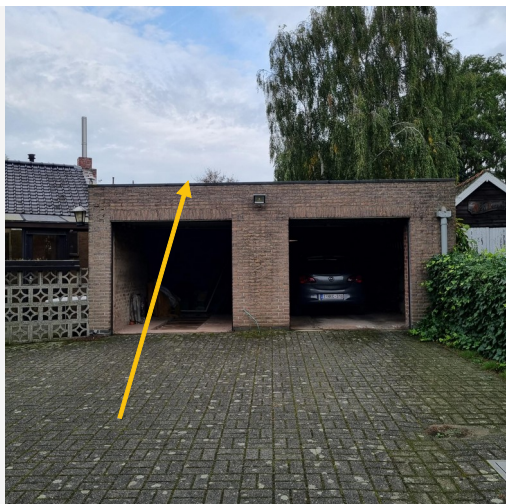
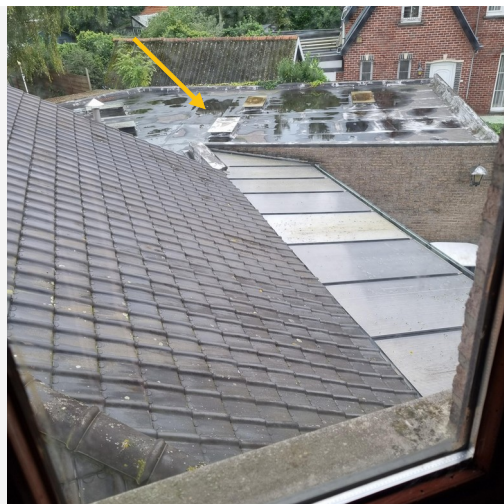
Het asbestmateriaal valt onder de mijlpaal van 2040.

Zorgvuldig beheren

Eindbeoordeling materiaalrisico	Zeer laag materiaalrisico en/of zeer lage kans op vezelvrijgave
---------------------------------	---

Gebondenheid	Categorie 1: hechtgebonden in oorsprong
Asbestsoort (vezeltype)	Amfibool aanwezig, uitgezonderd crocidoliet
Asbestconcentratie	Laag (< 50%)
Afschermingsgraad van het gehele materiaal	Geheel of deels vrij aan de buitenlucht
Toestand van het materiaal	Onbeschadigd, niet verweerd

Beschrijving	Roofing garage
Omgeving	Buiten
Primaire drager	Plat dak
Asbestmateriaal	Dak- en gevelbekleding - Roofing
Bindmiddel van asbestmateriaal	Bitumen (roofing, teer, asfalt)
Gebondenheid op basis van bindmiddel	Hecht
Hoeveelheid (oppervlakte - aantal)	• 31,00 m <sup>2</sup> - 1 stuk
Totale oppervlakte	31,00 m <sup>2</sup>
Eenvoudig bereikbaar	Ja

- Zorg voor een veilig beheer. Vermijd het beschadigen van het asbestmateriaal. Controleer de toestand jaarlijks op wijzigingen.

- Eenvoudige handelingen: enkel door erkend asbestverwijderaar  
Roofing kan niet worden bestempeld als niet asbesthoudend zonder staalname. Tijdens het plaatsbezoek kon er niet verzekerd worden dat het dak nog waterdicht is na staalname.

Als de roofing wordt vernieuwd kan er eerst een staal genomen worden om na te gaan of het verdacht materiaal effectief asbesthoudend is. Vervolgens kan de aannemer met kennis van eenvoudige handeling het materiaal correct verhandelen.

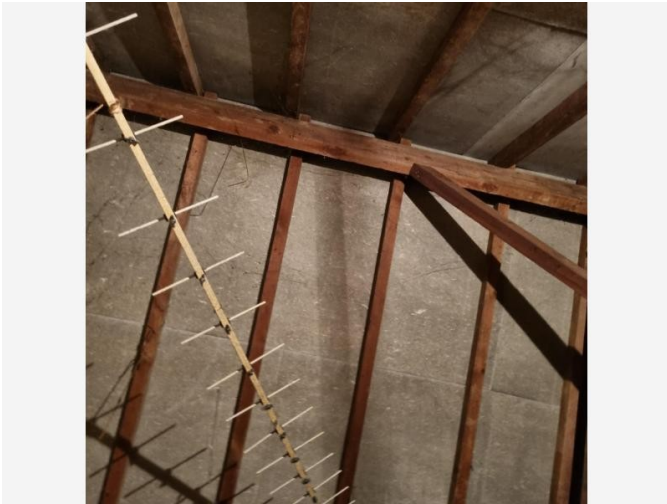
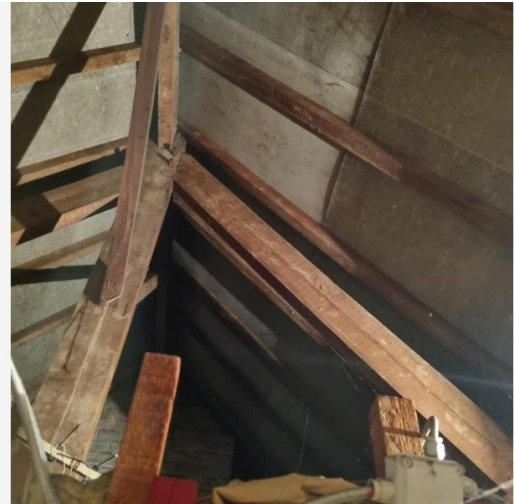
Het asbestmateriaal valt onder de mijlpaal van 2040.

Zorgvuldig beheren

Eindbeoordeling materiaalrisico	Laag materiaalrisico en/of verlaagde kans op vezelvrijgave
---------------------------------	--

Gebondenheid	Categorie 1: hechtgebonden in oorsprong
Asbestsoort (vezeltype)	Crocidoliet aanwezig
Asbestconcentratie	Laag (< 50%)
Afschermingsgraad van het gehele materiaal	Geheel of deels (ook) vrij aan de binnenlucht
Toestand van het materiaal	Onbeschadigd, niet verweerd

Beschrijving	Onderdak woning
Omgeving	Binnen
Primaire drager	Schuin dak
Asbestmateriaal	Dak- en gevelbekleding - Plaat
Bindmiddel van asbestmateriaal	Cement
Gebondenheid op basis van bindmiddel	Hecht
Hoeveelheid (oppervlakte - dikte - aantal)	<ul style="list-style-type: none"><li>• 50,00 m<sup>2</sup> - 0,30 cm - 1 stuk</li></ul>
Totaal volume	0,15 m <sup>3</sup>
Eenvoudig bereikbaar	Nee <ul style="list-style-type: none"><li>• Het asbestmateriaal is bedekt (uitgezonderd laag verf, coating, behang, kunststof, textiel) en het wegnemen van het bedekkende materiaal kan niet zonder het bedekkende materiaal te beschadigen.</li></ul>
Bevestigingswijze	<ul style="list-style-type: none"><li>• Geklemd</li></ul>

- Zorg voor een veilig beheer. Vermijd het beschadigen van het asbestmateriaal. Controleer de toestand jaarlijks op wijzigingen.

- Eenvoudige handelingen: mag via doe-het-zelf of door werknemer(s) met opleidingsattest eenvoudige handelingen  
De platen kunnen pas verwijderd worden als de dakbedekking wordt afgenomen. Vervolgens moeten deze platen afgenomen worden zonder deze verder te beschadigen. De platen worden ingepakt voor transport en afgevoerd als asbesthoudend afval.

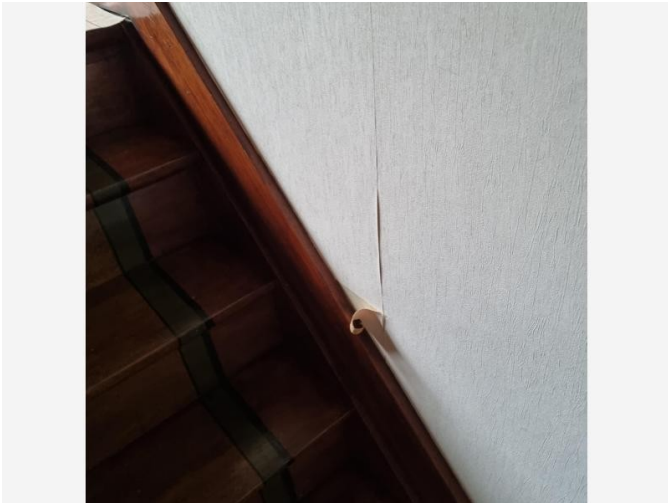
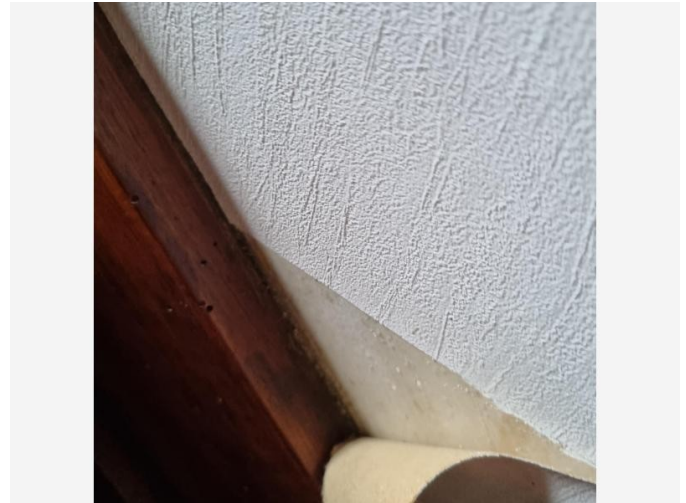
Geen asbest

#	Type	Referentie	Resultaat
4.1	Mengmonster	MM01-Muur	Geen asbest

Beschrijving	Pleisterwerk - MUUR
Omgeving	Binnen
Primaire drager	Binnenwand
