# Asbestinventarisatetest

Burgemeester Jos. Chalmetlaan 15, 9060 Zelzate

Attestnummer : 20241217-000500.000

Uitgegeven op : 17.12.2024

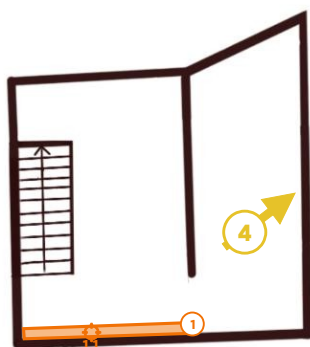
## Plan 1.1: kelder

Beschrijving	Type	Actie
1. Leidingsisolatie	Asbestmateriaal	Verwijderen
1.1 Code: MM05	Mengmonster	-
4. Bakeliet	Asbestmateriaal	Zorgvuldig beheren

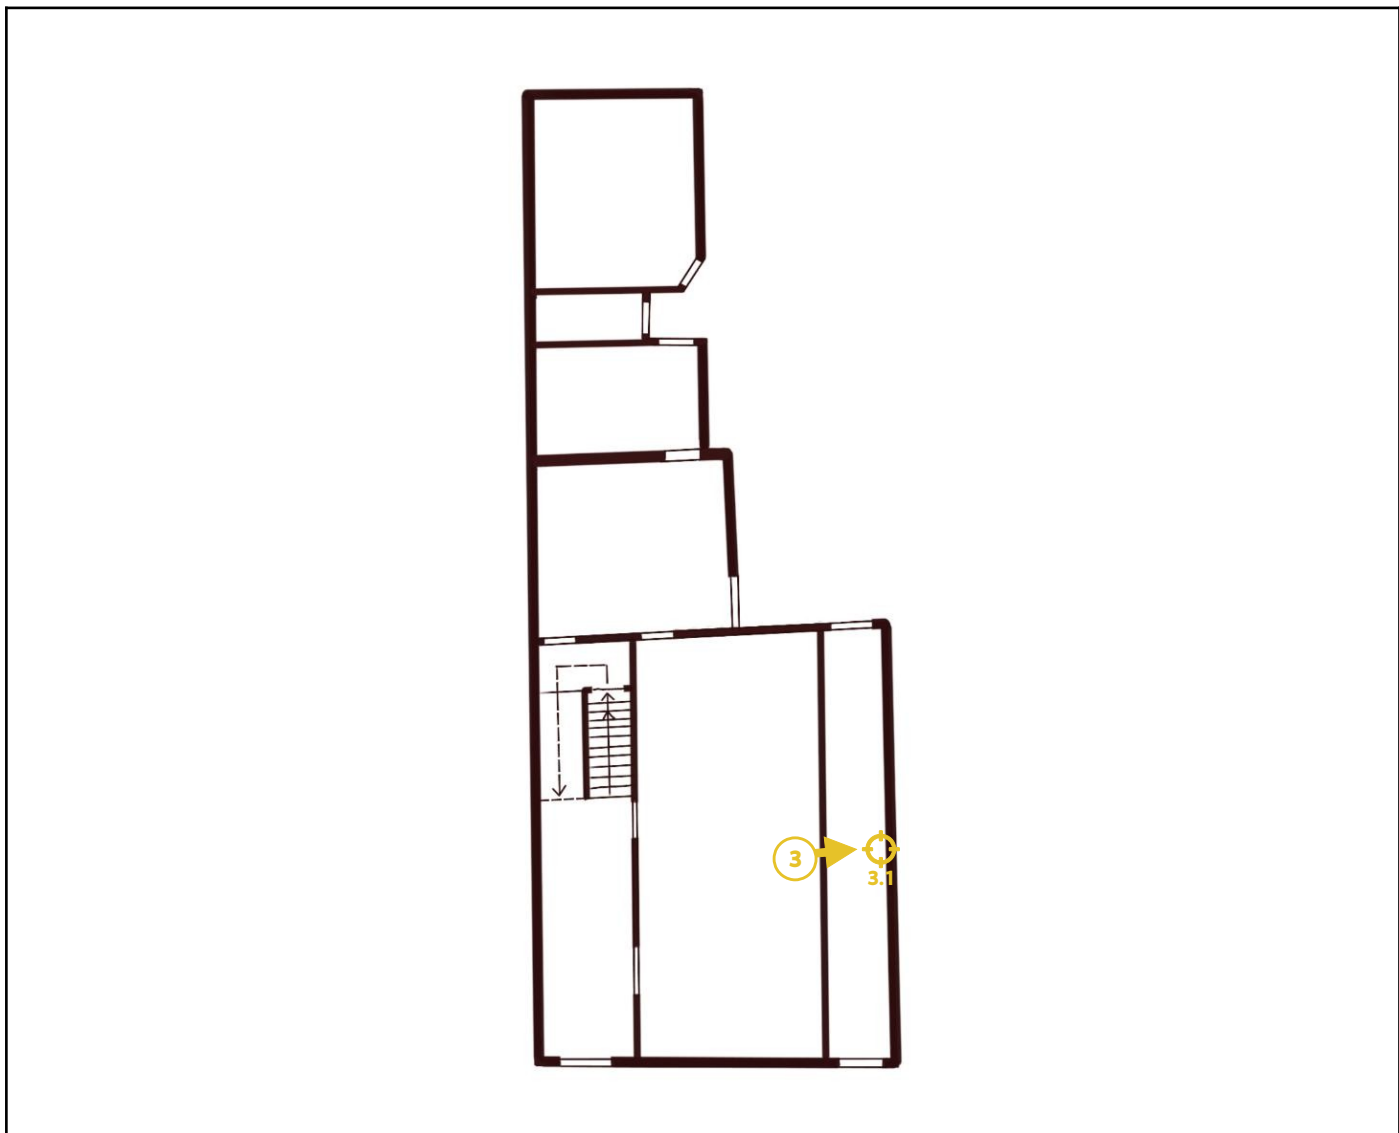
## Plan 1.2: gelijkvloers

Beschrijving	Type	Actie
3. AC kanaal	Asbestmateriaal	Zorgvuldig beheren
3.1 Code: MM02	Puntmonster	-

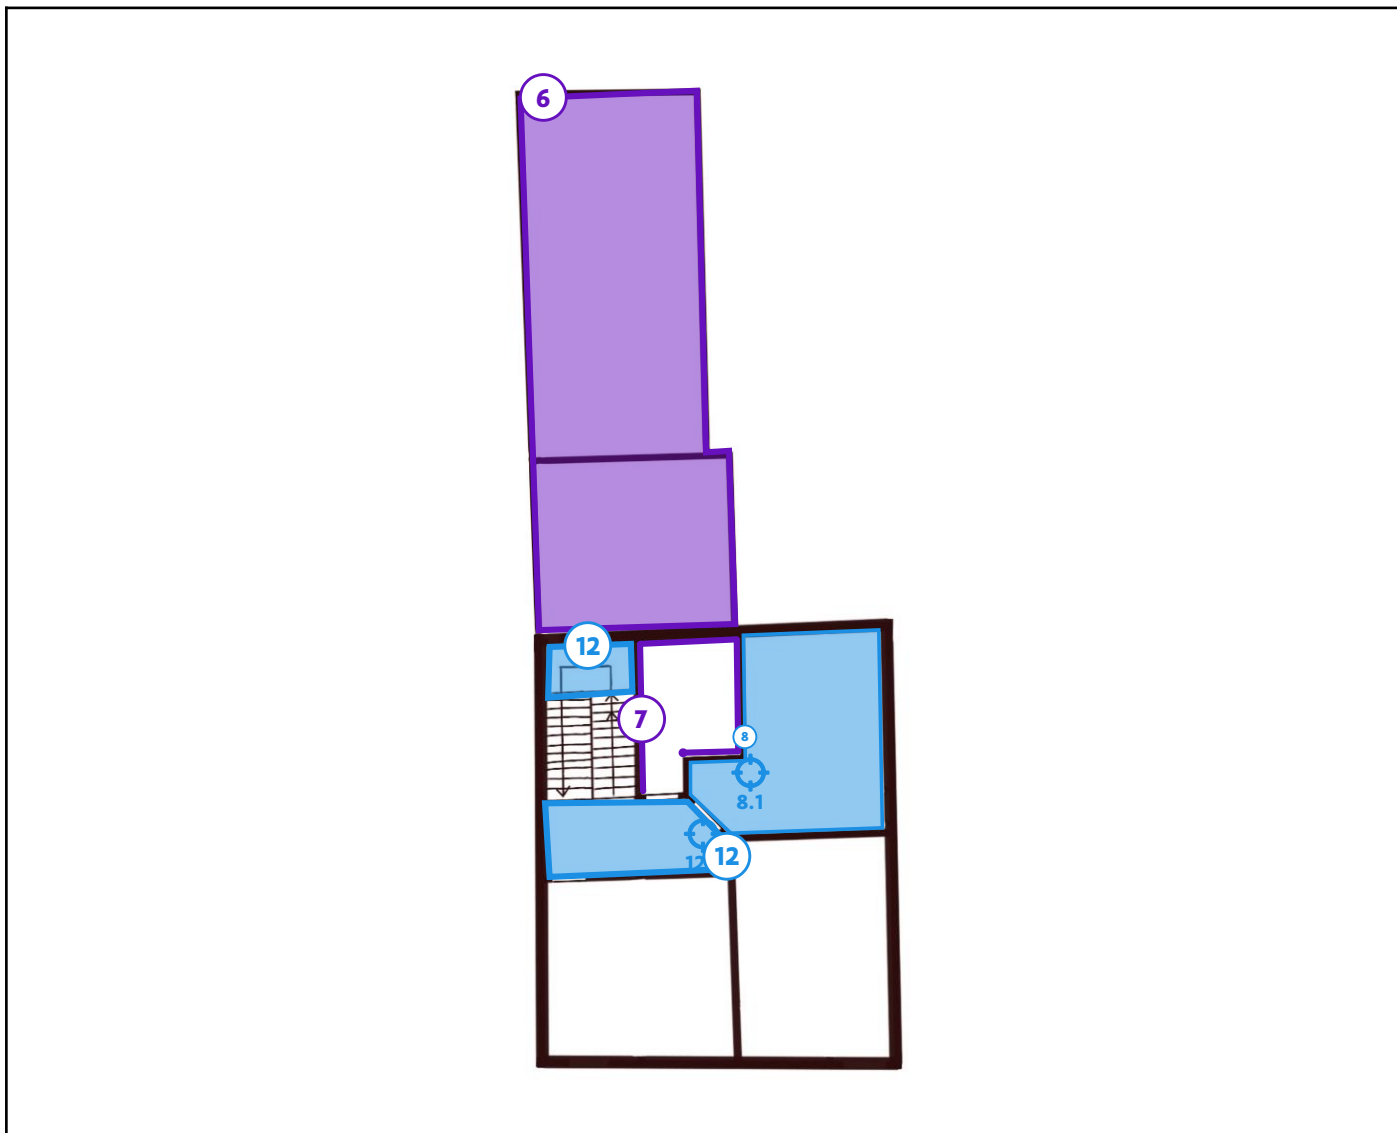
## Plan 1.4: 1e verdieping

Beschrijving	Type	Actie
6. Roofing	Beperking	-
7. Faïence badkamer	Advies	-
8. Vinyl A	Geen asbest	-
8.1 Code: MM06	Puntmonster	-
12. Vinyl B	Geen asbest	-
12.1 Code: MM07	Puntmonster	-

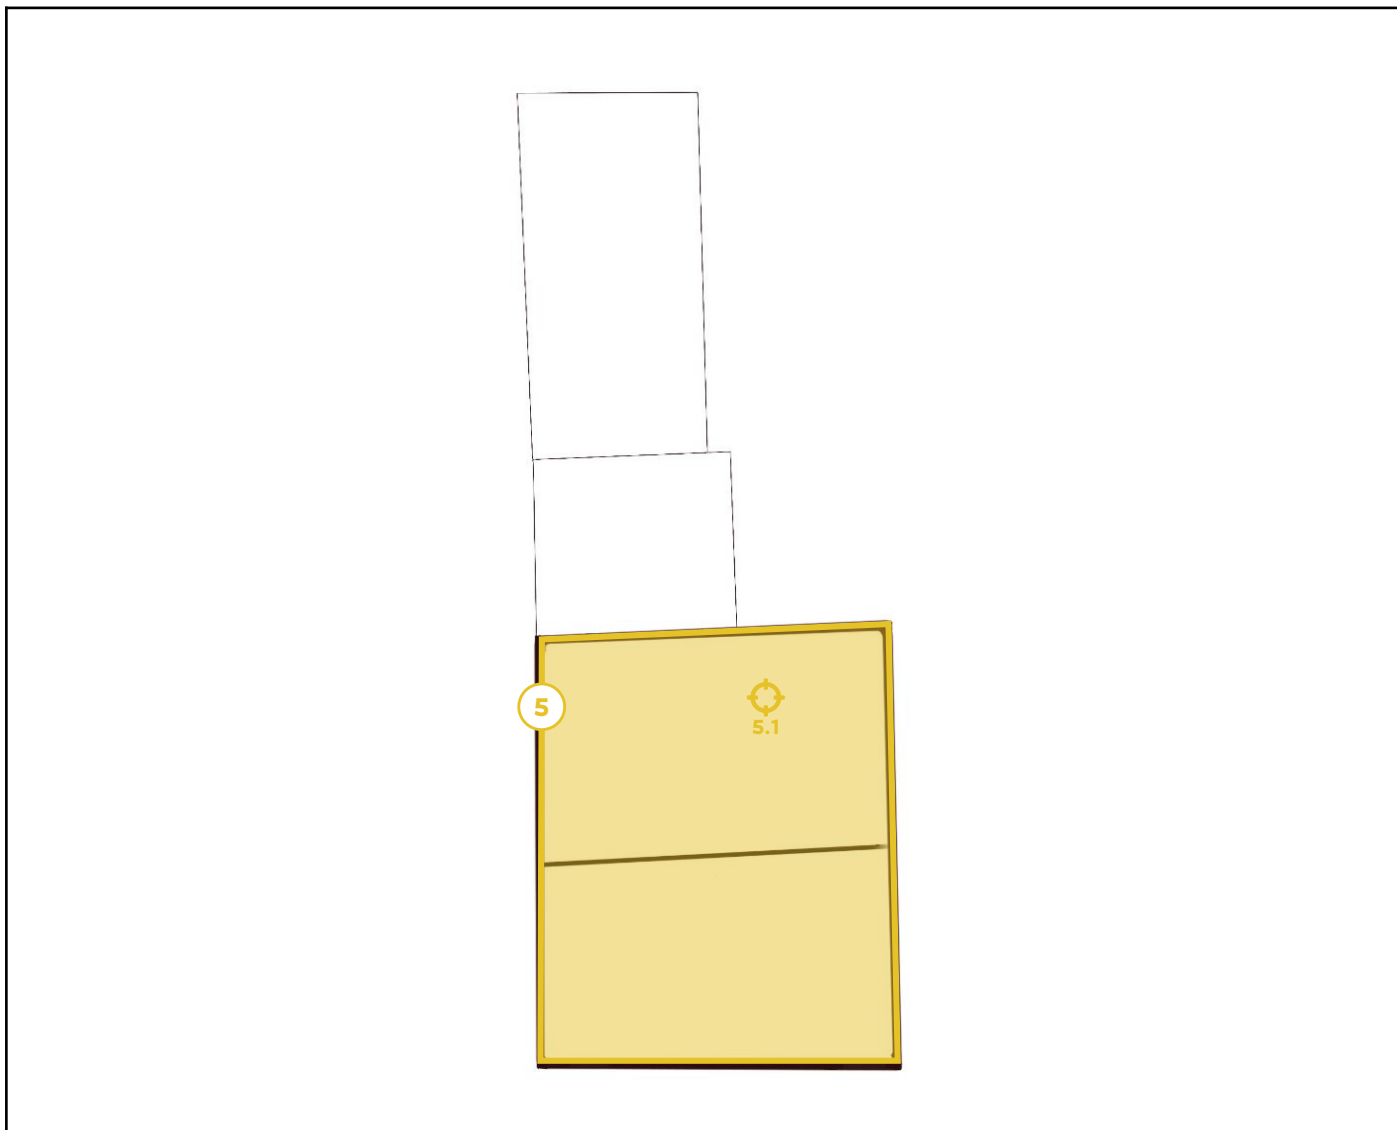
## Plan 1.7: dak

Beschrijving	Type	Actie
5. Onderdak woning	Asbestmateriaal	Zorgvuldig beheren
5.1 Code: MM09	Puntmonster	-

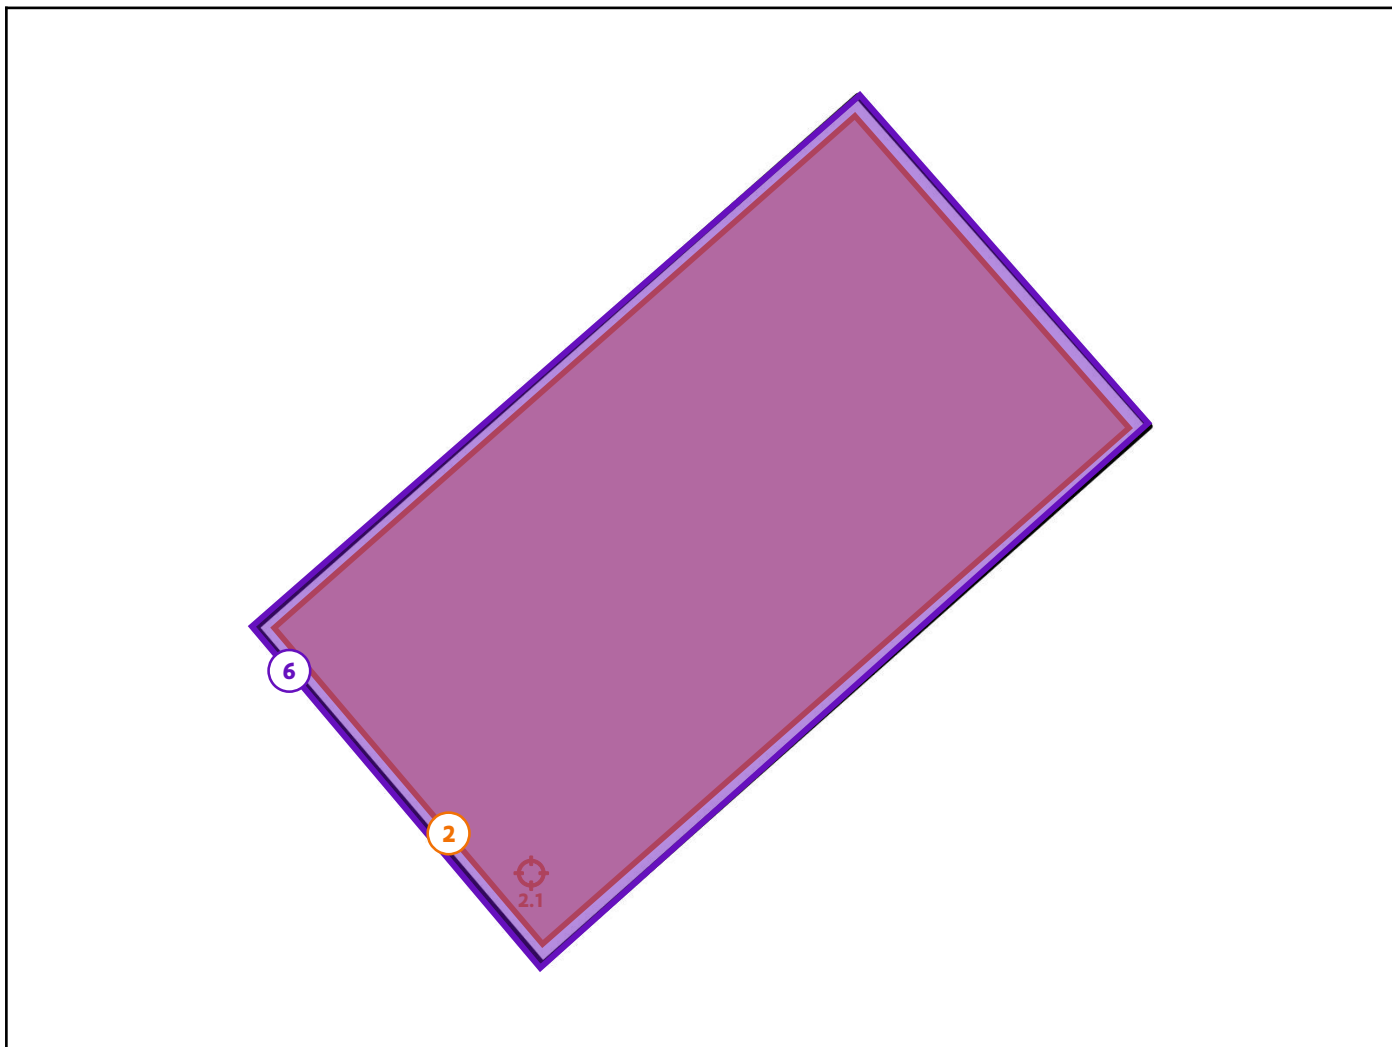
## Plan 2.1: dak

Beschrijving	Type	Actie
2. Plafond platen	Asbestmateriaal	<a href="#">Verwijderen</a>
2.1 Code: MM01	Puntmonster	-
6. Roofing	Beperking	-

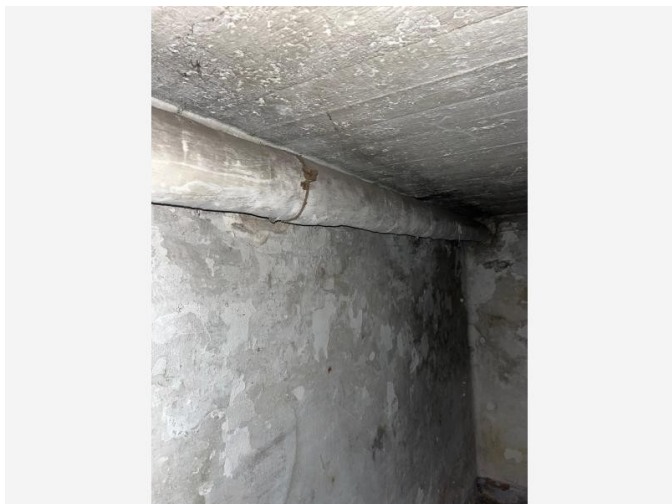
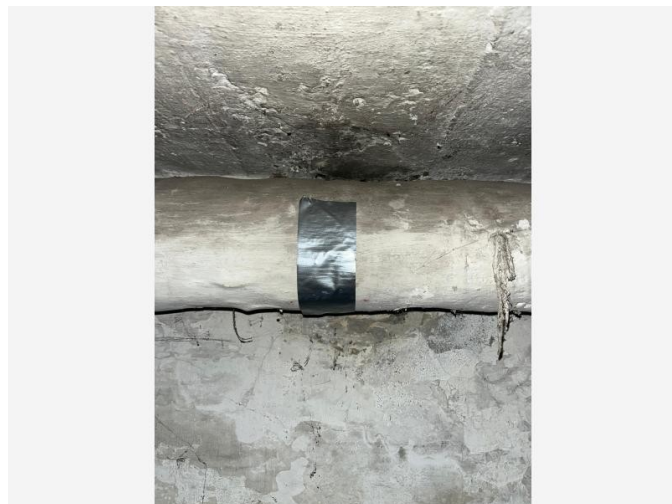
Het asbestmateriaal valt onder de mijlpaal van 2034.

Verwijderen

Eindbeoordeling materiaalrisico	Laag materiaalrisico en/of verlaagde kans op vezelvrijgave
---------------------------------	--

Gebondenheid	Categorie 2: niet-hechtgebonden met matrix
Asbestsoort (vezeltype)	Amfibool aanwezig, uitgezonderd crocidoliet
Asbestconcentratie	Hoog ( $\geq 50\%$ )
Afschermingsgraad van het gehele materiaal	Enkel randen niet afgeschermd maar geen contact met binnenluchtstromen
Toestand van het materiaal	Licht beschadigd, licht verweerd. Intact calciumsilicaatmateriaal of categorie III 'gebondenheid'

#	Type	Referentie	Resultaat
1.1	Mengmonster	MM05	Amosiet

Beschrijving	Leidingsisolatie
Omgeving	Binnen
Primaire drager	Wand buitenschil
Asbestmateriaal	In-situ afwerkingslagen - Thermische isolatie
Bindmiddel van asbestmateriaal	Gips - kalk
Gebondenheid op basis van bindmiddel	Niet-hechtgebonden
Hoeveelheid (lengte - omtrek - dikte - aantal)	<ul style="list-style-type: none"><li>• 2,50 m - 40,00 cm - 2,00 cm - 1 stuk</li></ul>
Totaal volume	0,02 m <sup>3</sup>
Eenvoudig bereikbaar	Ja
Bevestigingswijze	<ul style="list-style-type: none"><li>• Verlijmd, ingegoten, versmeerd</li></ul>
Identificatiemethode	Vaststelling met monstername
Destructieve handeling voor identificatie	Nee
Opmerking	De leidingsisolatie bevindt zich rond één rechte leiding, er zijn dus geen bochten aanwezig. De overige leidingen zijn vernieuwd aangezien deze reeds schuim isolatie hebben.

- Zorg voor een veilig beheer en verwijder dit asbestmateriaal wanneer het bij werken eenvoudig bereikbaar wordt. Controleer de toestand jaarlijks op wijzigingen.
- Verwijder dit asbestmateriaal zo snel mogelijk. Volg de toestand goed op.

- Hermetische zone (erkend asbestverwijderaar)  
Het materiaal is onmogelijk in 1 stuk te verwijderen. Bij het verwijderen van de toepassing zullen er dus zeker vezels vrijkomen. Het materiaal kan dus enkel verwijderd worden met de methodiek 'hermetische zone'.

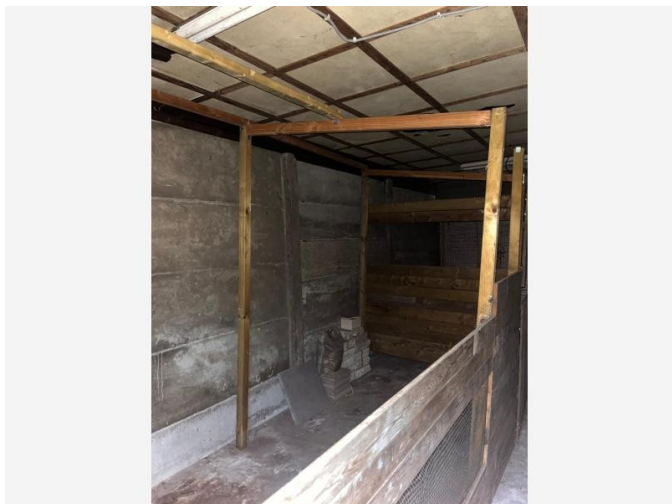
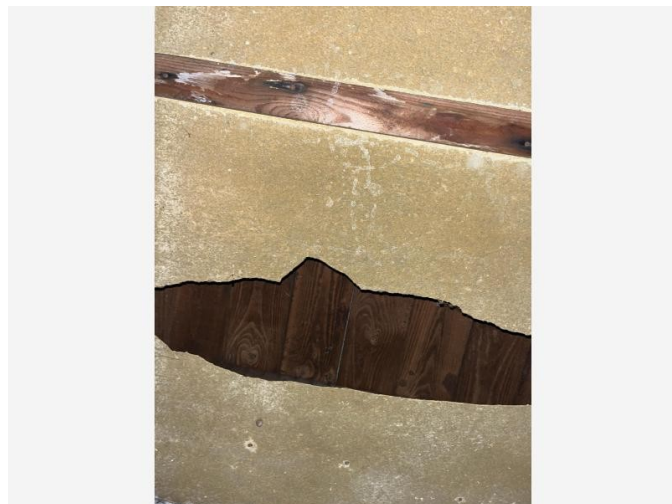
Het asbestmateriaal valt onder de mijlpaal van 2040.

Verwijderen

Eindbeoordeling materiaalrisico	Verhoogd materiaalrisico en/of verhoogde kans op vezelvrijgave
Opmerking	De platen zijn op bepaalde stukken gebroken wat voor vezelvrijgave kan zorgen.

Gebondenheid	Categorie 1: hechtgebonden in oorsprong
Asbestsoort (vezeltype)	Alleen chrysotiel
Asbestconcentratie	Laag (< 50%)
Afschermingsgraad van het gehele materiaal	Geheel of deels (ook) vrij aan de binnenlucht
Toestand van het materiaal	Matig beschadigd, matig verweerd

#	Type	Referentie	Resultaat
2.1	Puntmonster	MM01	Chrysotiel

Beschrijving	Plafond platen
Omgeving	Binnen
Primaire drager	Plafond
Asbestmateriaal	Plaat, paneel, tablet - Type Menuiserite
Bindmiddel van asbestmateriaal	Cement
Gebondenheid op basis van bindmiddel	Hecht
Hoeveelheid (oppervlakte - dikte - aantal)	<ul style="list-style-type: none"><li>• 27,00 m<sup>2</sup> - 0,50 cm - 1 stuk</li></ul>
Totaal volume	0,135 m <sup>3</sup>
Eenvoudig bereikbaar	Ja
Bevestigingswijze	<ul style="list-style-type: none"><li>• Los (al dan niet bedekt)</li></ul>
Identificatiemethode	Vaststelling met monsternamen
Destructieve handeling voor identificatie	Nee
Opmerking	De garage heeft een verlaagd plafond dat bestaat uit asbesthoudende platen.

- Zorg voor een veilig beheer en verwijder dit asbestmateriaal wanneer het bij werken eenvoudig bereikbaar wordt. Controleer de toestand jaarlijks op wijzigingen.

- Eenvoudige handelingen: mag via doe-het-zelf of door werknemer(s) met opleidingsattest eenvoudige handelingen  
Het materiaal is relatief eenvoudig te verwijderen aangezien de platen losliggen. We raden aan het materiaal te laten verwijderen door een werknemer met opleidingsattest eenvoudige handelingen. Gelieve dit uiteraard met de juiste zorg en bescherming uit te voeren.
- Eenvoudige handelingen: enkel door erkend asbestverwijderaar  
Indien de onderdakplaten te groot zijn om in 1 stuk te kunnen verwijderen wordt er aangeraden het materiaal door een erkend asbestverwijderaar te laten weghalen. Er kunnen tijdens het afbreken namelijk vezels vrijkomen.

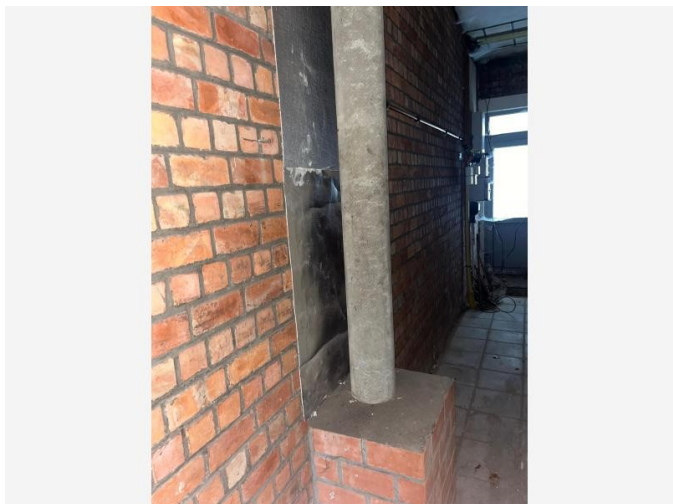
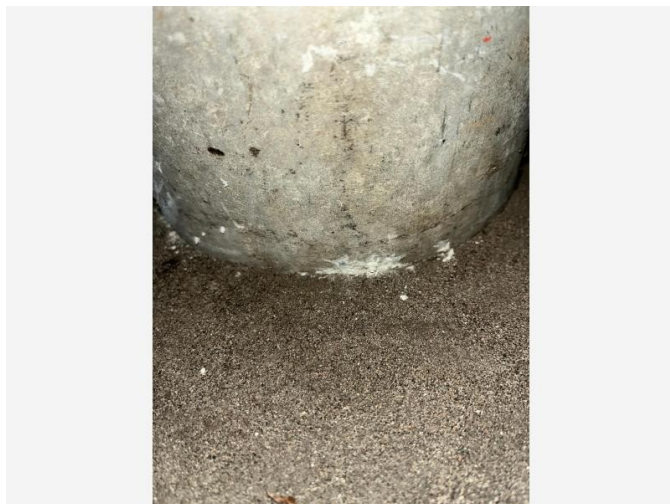
Het asbestmateriaal valt onder de mijlpaal van 2040.

Zorgvuldig beheren

Eindbeoordeling materiaalrisico	Laag materiaalrisico en/of verlaagde kans op vezelvrijgave
---------------------------------	--

Gebondenheid	Categorie 1: hechtgebonden in oorsprong
Asbestsoort (vezeltype)	Alleen chrysotiel
Asbestconcentratie	Laag (< 50%)
Afschermingsgraad van het gehele materiaal	Geheel of deels (ook) vrij aan de binnenlucht
Toestand van het materiaal	Licht beschadigd, licht verweerd. Intact calciumsilicaatmateriaal of categorie III 'gebondenheid'

#	Type	Referentie	Resultaat
3.1	Puntmonster	MM02	Chrysotiel

Beschrijving	AC kanaal
Omgeving	Binnen
Primaire drager	Binnenwand
Asbestmateriaal	Rookgaskanaal
Bindmiddel van asbestmateriaal	Cement
Gebondenheid op basis van bindmiddel	Hecht
Hoeveelheid (lengte - omtrek - dikte - aantal)	<ul style="list-style-type: none"><li>• 12,00 m - 35,00 cm - 1,00 cm - 1 stuk</li></ul>
Totaal volume	0,042 m <sup>3</sup>
Eenvoudig bereikbaar	Ja
Bevestigingswijze	<ul style="list-style-type: none"><li>• Verlijmd, ingegoten, versmeerd</li></ul>
Identificatiemethode	Vaststelling met monstername
Destructieve handeling voor identificatie	Nee
Opmerking	Het rookgaskanaal is zichtbaar in de gang naast de woonkamer. Deze verloopt tot boven het dak, maar is op de eerste en tweede verdieping omkast.

- Zorg voor een veilig beheer. Vermijd het beschadigen van het asbestmateriaal. Controleer de toestand jaarlijks op wijzigingen.
- Zorg voor een veilig beheer en verwijder dit asbestmateriaal wanneer het bij werken eenvoudig bereikbaar wordt. Controleer de toestand jaarlijks op wijzigingen.

- Eenvoudige handelingen: enkel door erkend asbestverwijderaar  
Tijdens het verwijderen zal de toepassing breken. Hierdoor is er kans op vezelvrijgave.

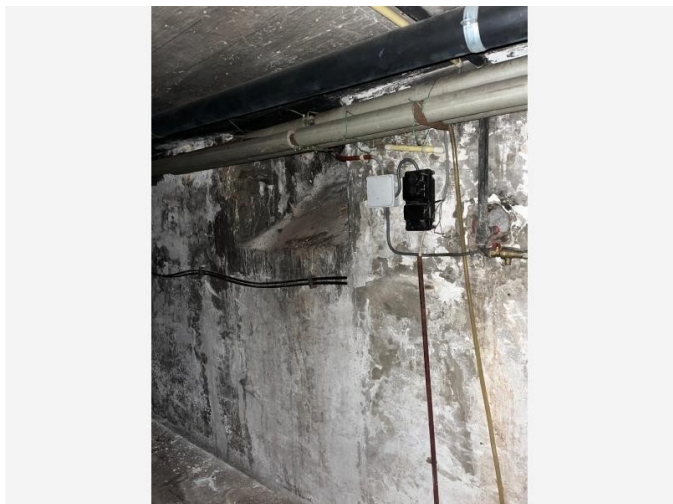
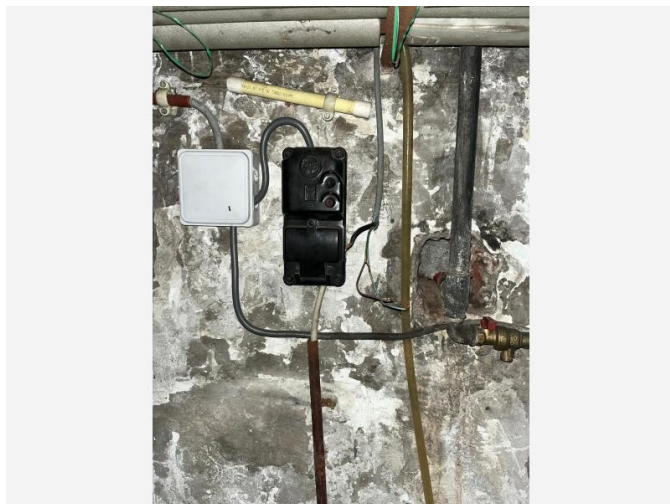
Het asbestmateriaal valt onder de mijlpaal van 2040.

Zorgvuldig beheren

Eindbeoordeling materiaalrisico	Zeer laag materiaalrisico en/of zeer lage kans op vezelvrijgave
---------------------------------	---

Gebondenheid	Categorie 1: hechtgebonden in oorsprong
Asbestsoort (vezeltype)	Crocidoliet aanwezig
Asbestconcentratie	Laag (< 50%)
Afschermingsgraad van het gehele materiaal	Enkel randen niet afgeschermd maar geen contact met binnenluchtstromen
Toestand van het materiaal	Onbeschadigd, niet verweerd

Beschrijving	Bakeliet
Omgeving	Binnen
Primaire drager	Binnenwand
Asbestmateriaal	Plaat, paneel, tablet - Type Bakeliet
Bindmiddel van asbestmateriaal	Kunststof of -hars
Gebondenheid op basis van bindmiddel	Hecht
Hoeveelheid (oppervlakte - dikte - aantal)	• 0,01 m <sup>2</sup> - 0,20 cm - 1 stuk
Totaal volume	< 0,001 m <sup>3</sup>
Eenvoudig bereikbaar	Ja
Bevestigingswijze	• Geschroefd
Identificatiemethode	Vaststelling zonder monstername
Destructieve handeling voor identificatie	Nee
Opmerking	De schakelkast in de kelder bestaat uit bakeliet.

- Zorg voor een veilig beheer. Vermijd het beschadigen van het asbestmateriaal. Controleer de toestand jaarlijks op wijzigingen.

- Eenvoudige handelingen: mag via doe-het-zelf of door werknemer(s) met opleidingsattest eenvoudige handelingen  
Wanneer het materiaal veilig in zijn geheel kan worden verwijderd, is het toegelaten het materiaal zelf te verwijderen. Dat wil zeggen dat er bij het verwijderen geen schade wordt aangebracht en er dus ook geen vezels kunnen vrijkomen. Zorg wel voor de correcte persoonlijke beschermingsmiddelen.

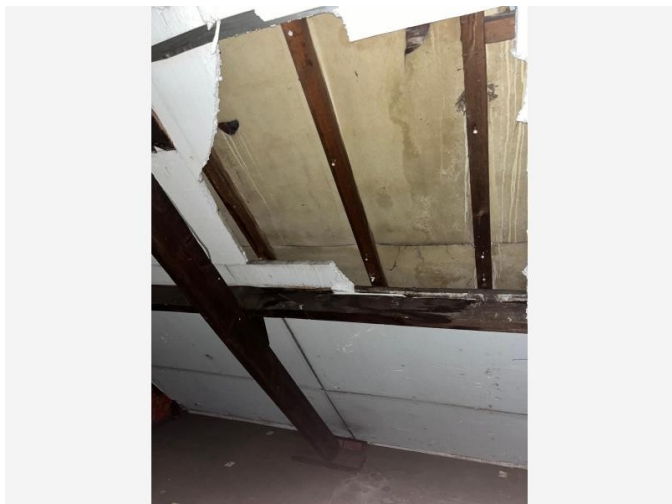
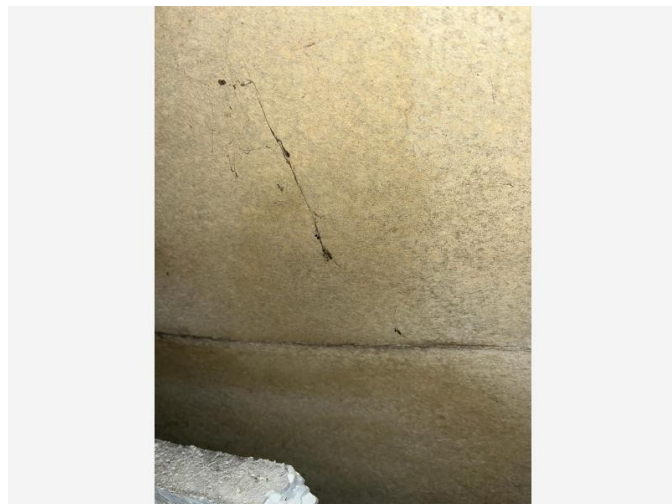
Het asbestmateriaal valt onder de mijlpaal van 2040.

Zorgvuldig beheren

Eindbeoordeling materiaalrisico	Laag materiaalrisico en/of verlaagde kans op vezelvrijgave
---------------------------------	--

Gebondenheid	Categorie 1: hechtgebonden in oorsprong
Asbestsoort (vezeltype)	Alleen chrysotiel
Asbestconcentratie	Laag (< 50%)
Afschermingsgraad van het gehele materiaal	Geheel of deels (ook) vrij aan de binnenlucht
Toestand van het materiaal	Licht beschadigd, licht verweerd. Intact calciumsilicaatmateriaal of categorie III 'gebondenheid'

#	Type	Referentie	Resultaat
5.1	Puntmonster	MM09	Chrysotiel

Beschrijving	Onderdak woning
Omgeving	Binnen
Primaire drager	Schuin dak
Asbestmateriaal	Plaat, paneel, tablet - Type Menuiserite
Bindmiddel van asbestmateriaal	Cement
Gebondenheid op basis van bindmiddel	Hecht
Hoeveelheid (oppervlakte - dikte - aantal)	• 100,00 m <sup>2</sup> - 0,50 cm - 1 stuk
Totaal volume	0,50 m <sup>3</sup>
Eenvoudig bereikbaar	Ja
Bevestigingswijze	• Los (al dan niet bedekt)
Identificatiemethode	Vaststelling met monstername
Destructieve handeling voor identificatie	Nee

- Zorg voor een veilig beheer. Vermijd het beschadigen van het asbestmateriaal. Controleer de toestand jaarlijks op wijzigingen.
- Zorg voor een veilig beheer en verwijder dit asbestmateriaal wanneer het bij werken eenvoudig bereikbaar wordt. Controleer de toestand jaarlijks op wijzigingen.

- Eenvoudige handelingen: mag via doe-het-zelf of door werknemer(s) met opleidingsattest eenvoudige handelingen  
Het materiaal is relatief eenvoudig te verwijderen aangezien de platen losliggen. We raden aan het materiaal te laten verwijderen door een werknemer met opleidingsattest eenvoudige handelingen. Gelieve dit uiteraard met de juiste zorg en bescherming uit te voeren.
- Eenvoudige handelingen: enkel door erkend asbestverwijderaar  
Indien de onderdakplaten te groot zijn om in 1 stuk te kunnen verwijderen wordt er aangeraden het materiaal door een erkend asbestverwijderaar te laten weghalen. Er kunnen tijdens het afbreken namelijk vezels vrijkomen.

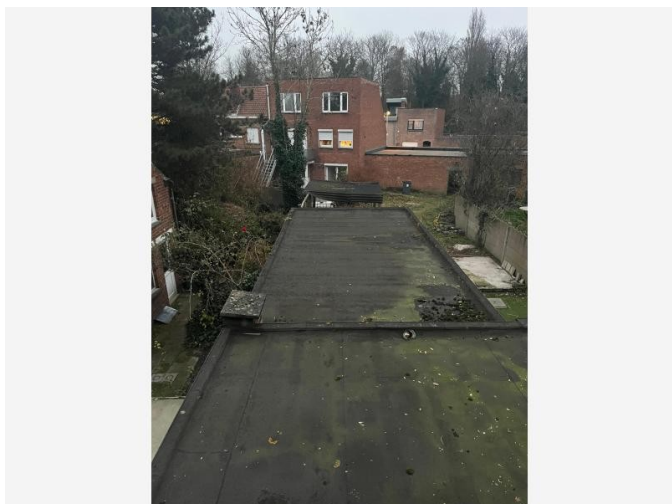
Situeringfoto

**Reden:** Het te onderzoeken materiaal situeert zich hoger dan 3,50 m te rekenen vanaf een veilige ondergrond

**Uitleg van de asbestdeskundige:** Aangezien de aanbouw van de woning een plat dak heeft, bestaat de kans dat de roofing asbesthoudend is. Het is niet mogelijk het dak te betreden, wel kunnen we het materiaal vast te stellen vanop een afstand. Ook de afzonderlijke garage heeft een plat dak. Hier is het ook niet mogelijk om op een veilige manier een monsternamen uit te voeren.

(Asbest)materiaal	Dak- en gevelbekleding - Roofing
Karakterisatie	Asbest (verdacht)
Primaire drager	Plat dak

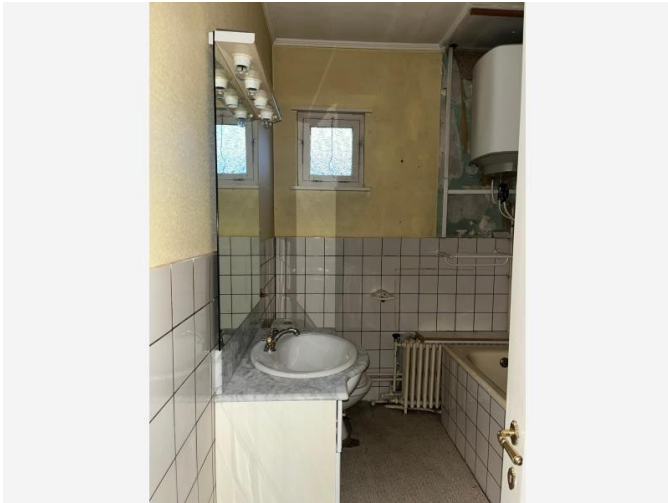
Vrije foto

De faïancetegels en de gebruikte lijm is mogelijk asbesthoudend. Aangezien de tegels in intacte staat verkeren, is het niet mogelijk een staalname uit te voeren op een niet-destructieve wijze.

Identificatiemethode	Redelijk vermoeden
Primaire drager	Binnenwand
(Asbest)materiaal	In-situ afwerkingslagen - Lijm laag
Bindmiddel	Lijm
Gebondenheid bindmiddel	Hecht
