Asbestinventarisatetest

Kluzendorpstraat 96, 9940 Evergem

Attestnummer : 20241128-000059.000

Uitgegeven op : 28.11.2024

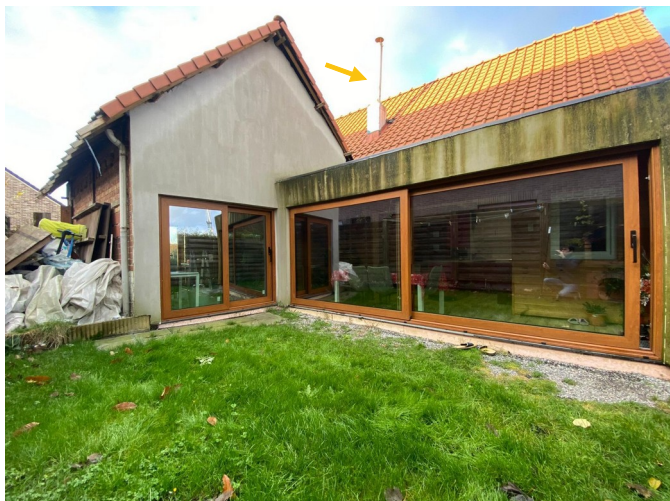
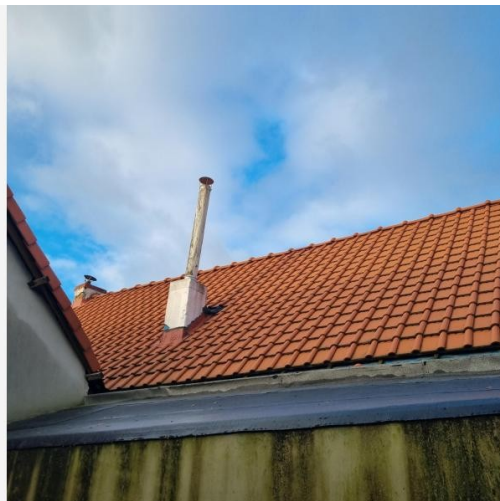
Fiche 1: Rookgaskanaal hellend dak - afgesloten van binnen

Asbestmateriaal

Conclusie

Het asbestmateriaal valt onder de mijlpaal van 2034.

Eindbeoordeling materiaalrisico	Laag materiaalrisico en/of verlaagde kans op vezelvrijgave
---------------------------------	--

Gebondenheid	Categorie 1: hechtgebonden in oorsprong
Asbestsoort (vezeltype)	Crocidoliet aanwezig
Asbestconcentratie	Laag (< 50%)
Afschermingsgraad van het gehele materiaal	Geheel of deels vrij aan de buitenlucht
Toestand van het materiaal	Licht beschadigd, licht verweerd. Intact calciumsilicaatmateriaal of categorie III 'gebondenheid'

Beschrijving	Rookgaskanaal hellend dak - afgesloten van binnen
Omgeving	Grenst aan binnen- en buitenlucht
Primaire drager	Schuin dak
Asbestmateriaal	Rookgaskanaal
Bindmiddel van asbestmateriaal	Cement
Gebondenheid op basis van bindmiddel	Hecht
Hoeveelheid (lengte - omtrek - dikte - aantal)	<ul style="list-style-type: none">• 4,00 m - 25,00 cm - 4,00 cm - 1 stuk
Totaal volume	0,04 m ³
Eenvoudig bereikbaar	Nee <ul style="list-style-type: none">• Het asbestmateriaal is bedekt (uitgezonderd laag verf, coating, behang, kunststof, textiel) en het wegnemen van het bedekkende materiaal kan niet zonder het bedekkende materiaal te beschadigen.
Bevestigingswijze	<ul style="list-style-type: none">• Verlijmd, ingegoten, versmeerd
Identificatiemethode	Vaststelling zonder monsternamen
Destructieve handeling voor identificatie	Nee
Opmerking	Het rookgaskanaal komt uit in de keuken maar de opening is afgesloten, er is ook geen kachel erop aangesloten.

- Zorg voor een veilig beheer en verwijder dit asbestmateriaal wanneer het bij werken eenvoudig bereikbaar wordt. Controleer de toestand jaarlijks op wijzigingen.

- Eenvoudige handelingen: enkel door erkend asbestverwijderaar
Er zal eerst een stuk van de schoorsteen in het gebouw en bij het hellend dak moeten afgebroken worden. Daarna zal pas het rookgaskanaal verwijderd kunnen worden. De aannemer heeft de nodige kennis om het rookgaskanaal te verwijderen zonder het rookgaskanaal te breken, zodat er geen gevaarlijke stofdeeltjes kunnen vrijkomen. Lees zorgvuldig het asbestattest die ook verder advies heeft rond verwijdering.
- Hermetische zone (erkend asbestverwijderaar)
Als er gemerkt wordt dat er toch het rookgaskanaal beschadigd zal worden tijdens het afbreken van de schoorstenen zal er gekozen moeten worden voor een erkend asbestverwijderaar die een hermetische zone zal opstellen.

Contacteer een erkende asbestverwijderaar die de nodige certificering heeft voor het verwijderen van asbest met hermetische zone. Wat is een hermetische zone :Een soort luchtdichte tent bestaande uit een houten

structuur en plastic folie wordt opgebouwd rondom het te verwijderen asbestmateriaal. Binnen deze hermetische zone wordt een onderdruk gecreëerd zodat eventueel vrijkomende asbestvezels niet kunnen ontsnappen. Deze methode mogen enkel erkend asbestverwijderaars gebruiken.

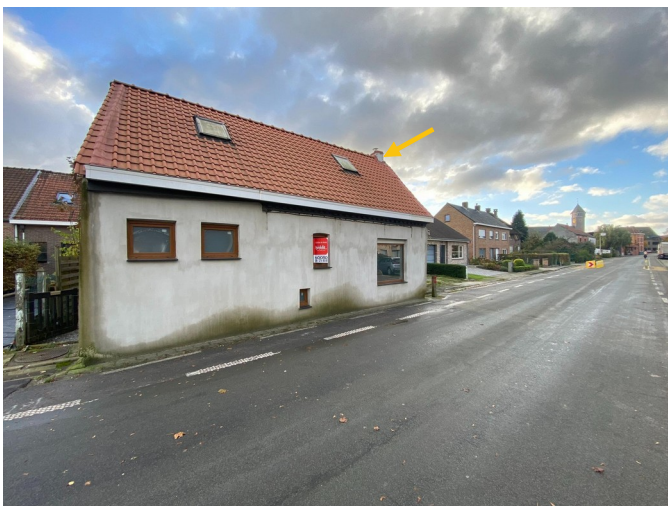
Situeringfoto

Tijdelijke beperking

Reden: Het te onderzoeken materiaal situeert zich hoger dan 3,50 m te rekenen vanaf een veilige ondergrond

Uitleg van de asbestdeskundige: Het schoorsteen rookgaskaal is niet te beoordelen. Aan de binnenzijde is de kachel aangesloten. Aan de buitenzijde is het hoger dan 3,5 meter om de schoorsteen te inspecteren. Het is niet zichtbaar of er een asbestverdachte rookgaskaal aanwezig is in de schoorsteen.

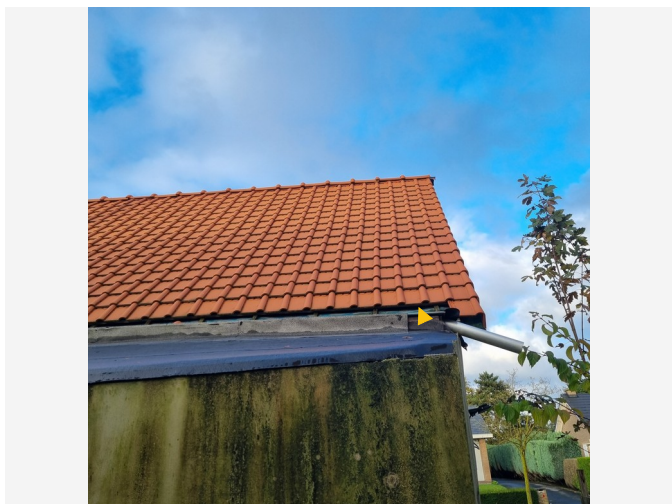
Je kan zijn aan de buitenzijde dat er blauwdoek als onderdak werd gebruikt. Je ziet wel aan de buitenzijde dat het allemaal nieuwe dakpannen zijn waardoor vermoedelijk wel het volledige dak is vernieuwd. Er is geen factuur of bewijsmateriaal van de volledige oppervlakte gebruikte materialen of uitgevoerde werken.

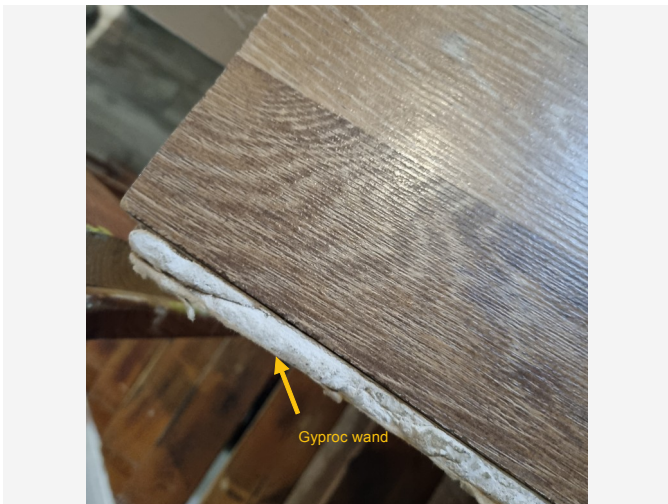
Het is niet zichtbaar of hier nog pleisterwerk aanwezig is onder het materiaal, dit is destructief onderzoek en niet noodzakelijk voor dit attest. Bij het constateren van oud pleisterwerk bij afname van het materiaal moet er eerst stalen genomen worden

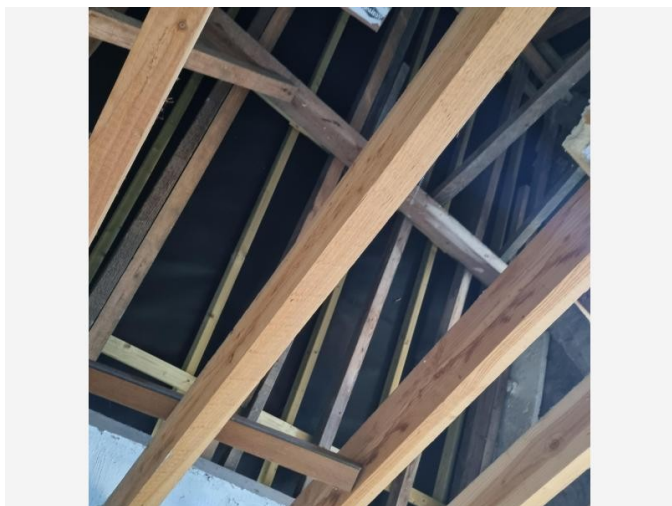
Het onderdak van hellend stuk onderdak doek.

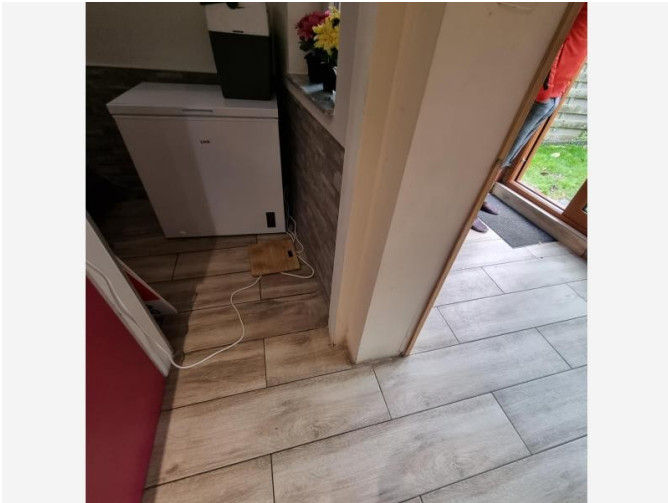
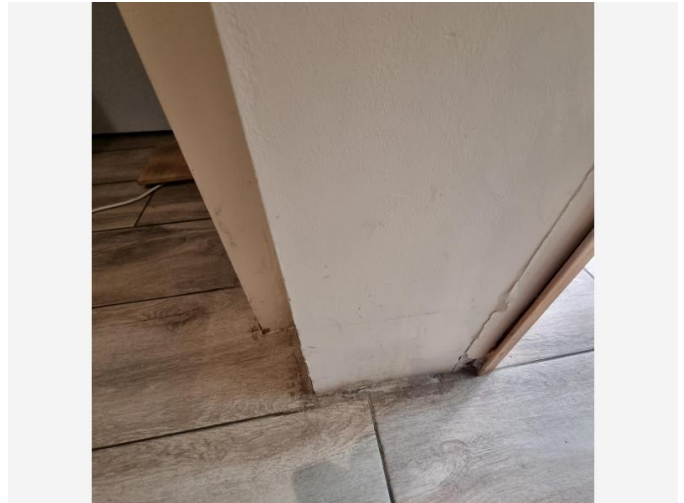
Geen asbest

#	Type	Referentie	Resultaat
6.1	Mengmonster	MM01	Geen asbest

Beschrijving	Pleisterwerk Muur
Omgeving	Binnen
Primaire drager	Binnenwand
Bindmiddel van materiaal	Gips - kalk
Gebondenheid op basis van bindmiddel	Niet-hechtgebonden
Hoeveelheid (oppervlakte - dikte - aantal)	• 22,00 m ² - 1,00 cm - 1 stuk
Totaal volume	0,22 m ³
Identificatiemethode	Vaststelling met monstername
Destructieve handeling voor identificatie	Nee
Opmerking	Enkel in de keuken is er pleisterwerk aanwezig, de rest van de woning is bezet met plaatmateriaal.

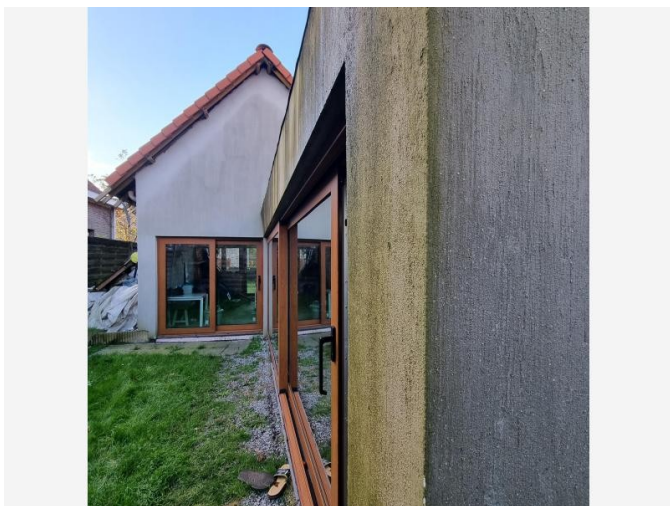
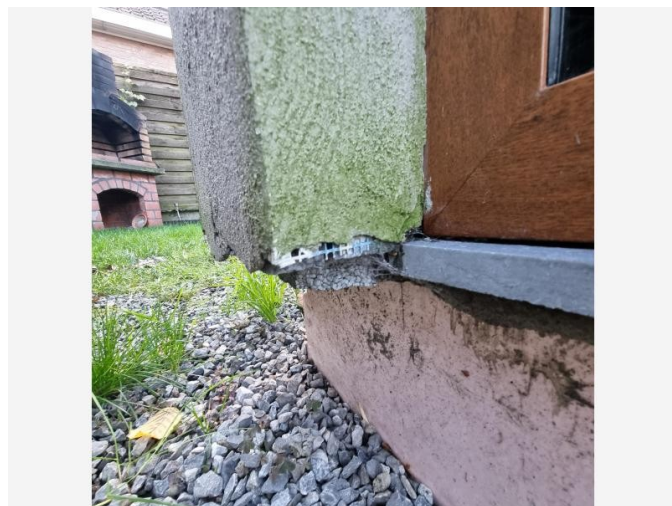
Geen asbest

#	Type	Referentie	Resultaat
7.1	Puntmonster	MM02	Geen asbest

Beschrijving	Crepi gevel
Omgeving	Binnen
Primaire drager	Wand buitenschil
Bindmiddel van materiaal	Gips - kalk
Gebondenheid op basis van bindmiddel	Niet-hechtgebonden
Hoeveelheid (oppervlakte - dikte - aantal)	• 148,40 m ² - 0,20 cm - 1 stuk
Totaal volume	0,297 m ³
Identificatiemethode	Vaststelling met monsternamen
Destructieve handeling voor identificatie	Nee
Opmerking	het is maar een heel fijn laagje crepi op bepaalde plaatsen zie je nog het gaas.

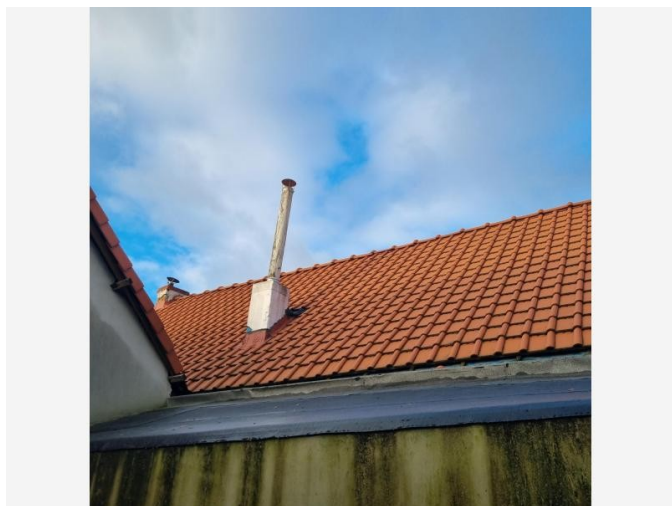
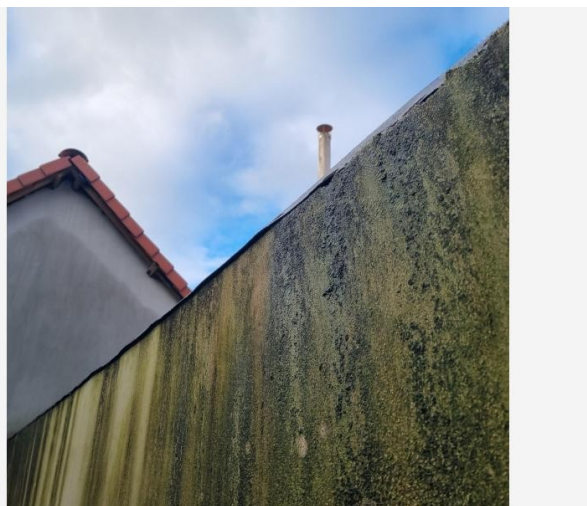
Geen asbest

#	Type	Referentie	Resultaat
8.1	Puntmonster	MM03	Geen asbest

Beschrijving	Roofing platdak - staalname
Omgeving	Buiten
Primaire drager	Plat dak
Bindmiddel van materiaal	Bitumen (roofing, teer, asfalt)
Gebondenheid op basis van bindmiddel	Hecht
Hoeveelheid (oppervlakte - aantal)	• 15,39 m ² - 1 stuk
Totale oppervlakte	15,39 m ²
Identificatiemethode	Vaststelling met monstername
Destructieve handeling voor identificatie	Nee
