Asbestinventarisatetest

Diksmuidestraat 67, 9000 Gent

Attestnummer : 20241219-000502.000

Uitgegeven op : 19.12.2024

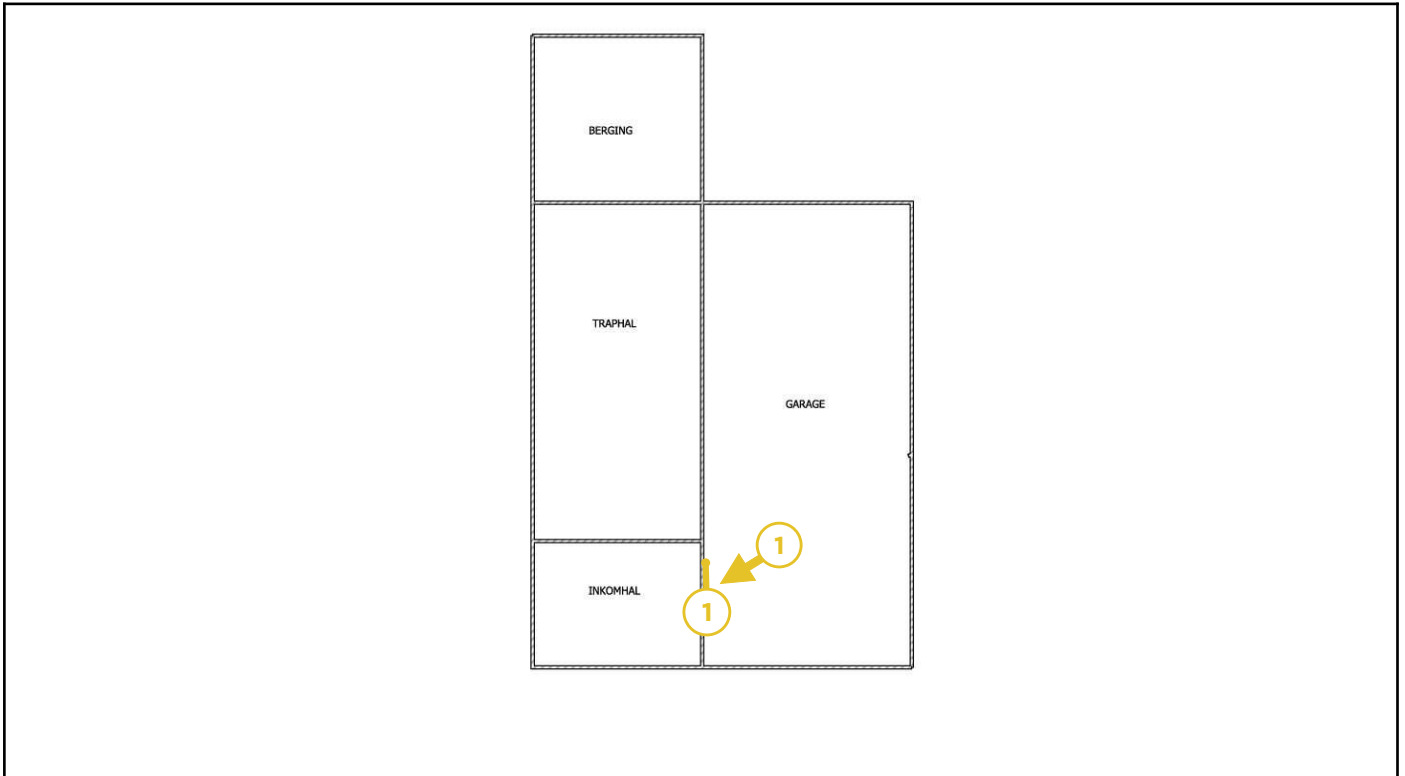
Plan 1.6: Verdiep 0 Bakeliet

Beschrijving	Type	Actie
1. Bakeliet Elektra Kast	Asbestmateriaal	Zorgvuldig beheren

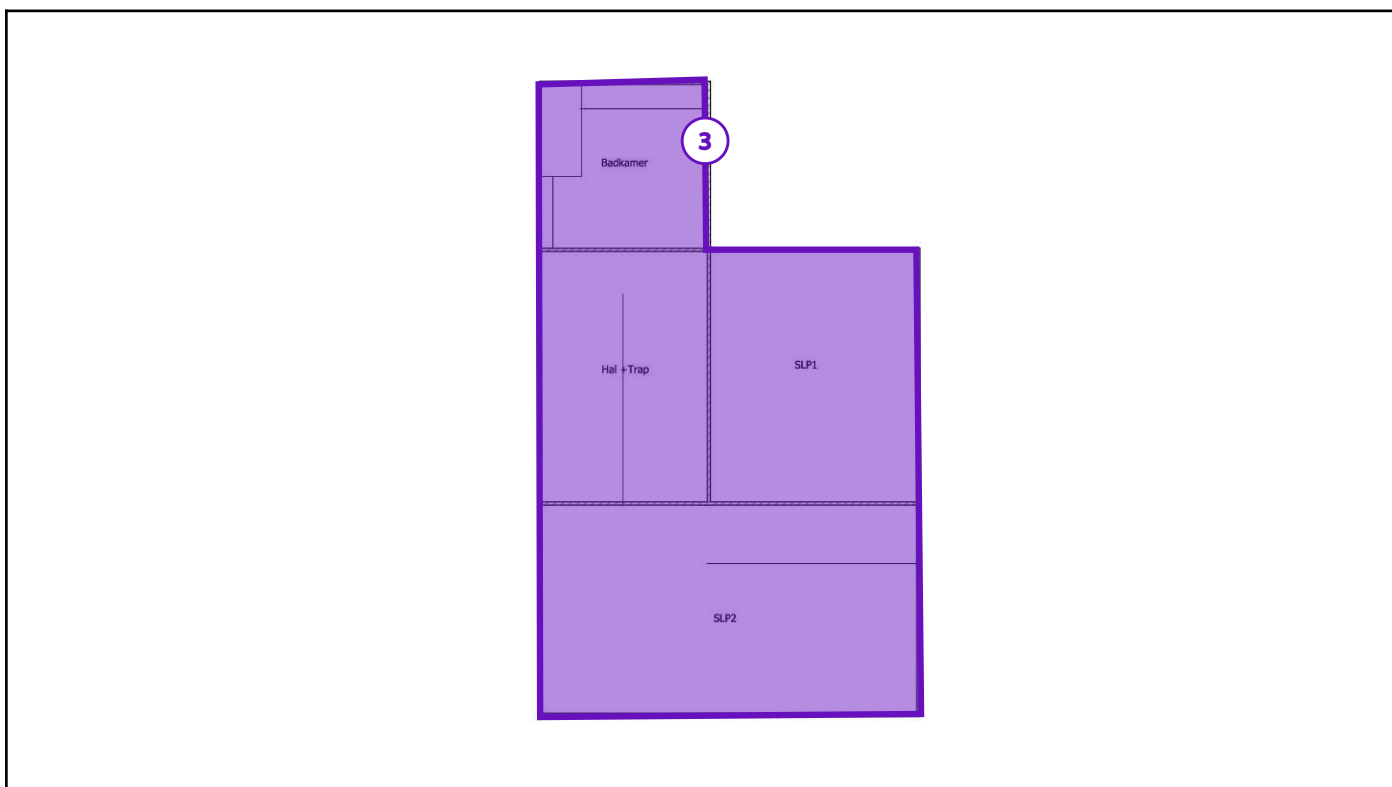
Plan 1.7: Beperking Platdak

Beschrijving	Type	Actie
3. Roofing Platdak	Beperking	-

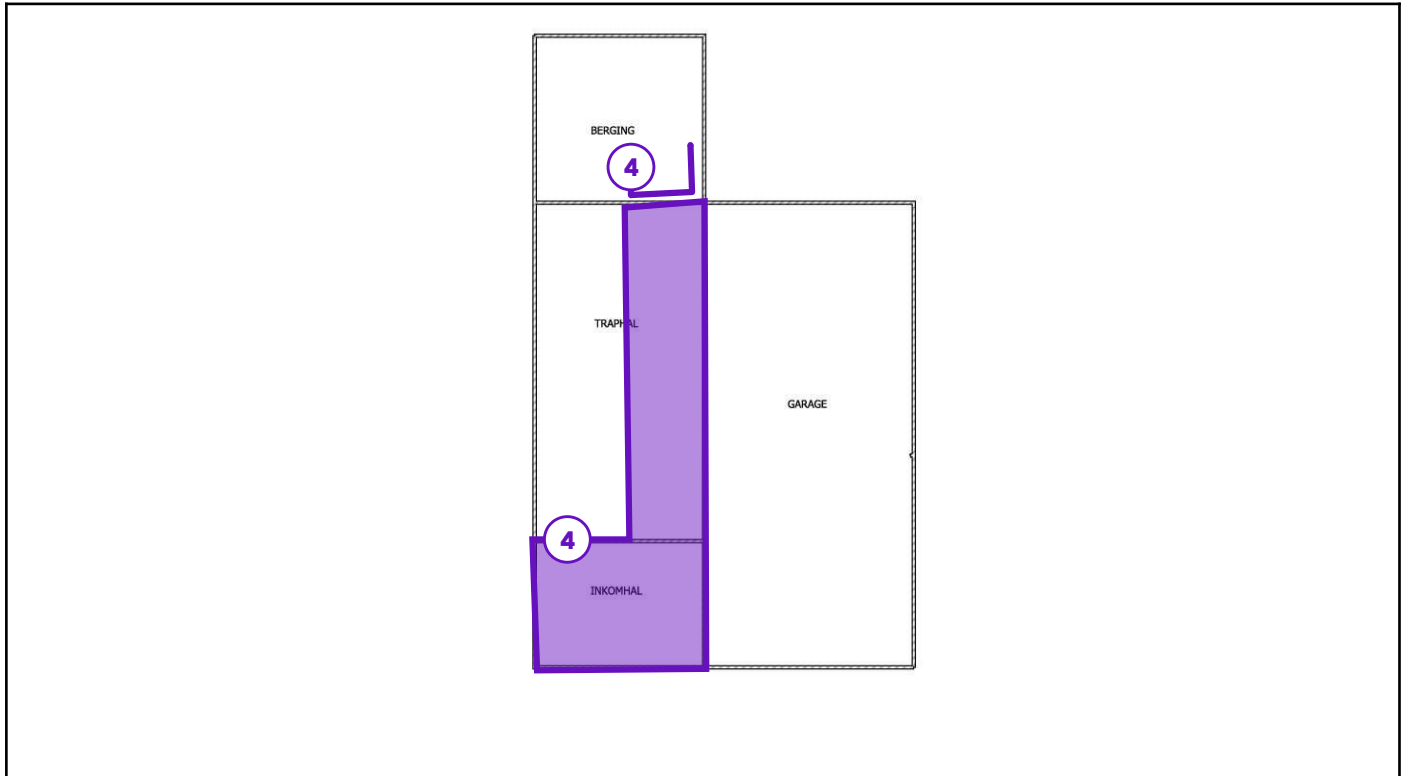
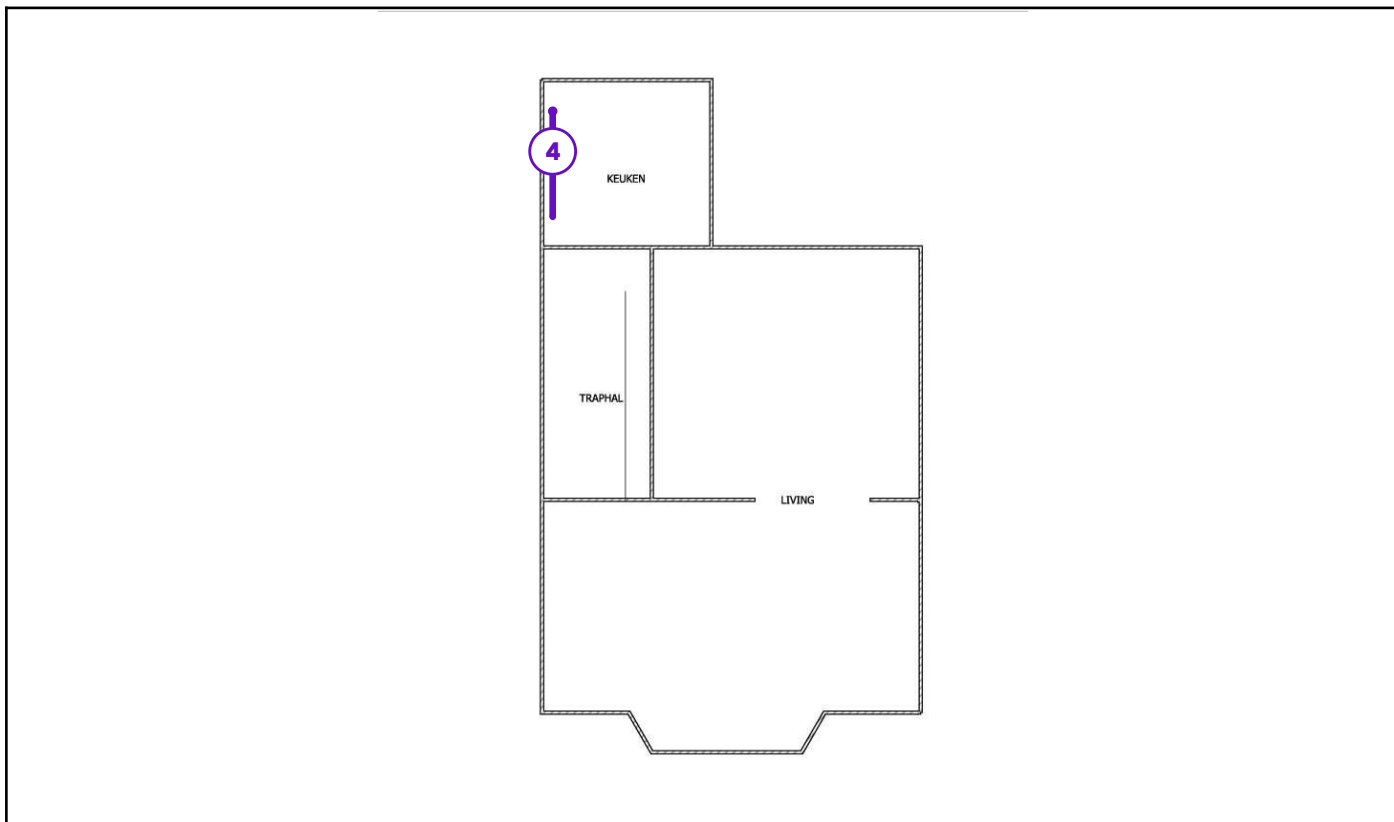
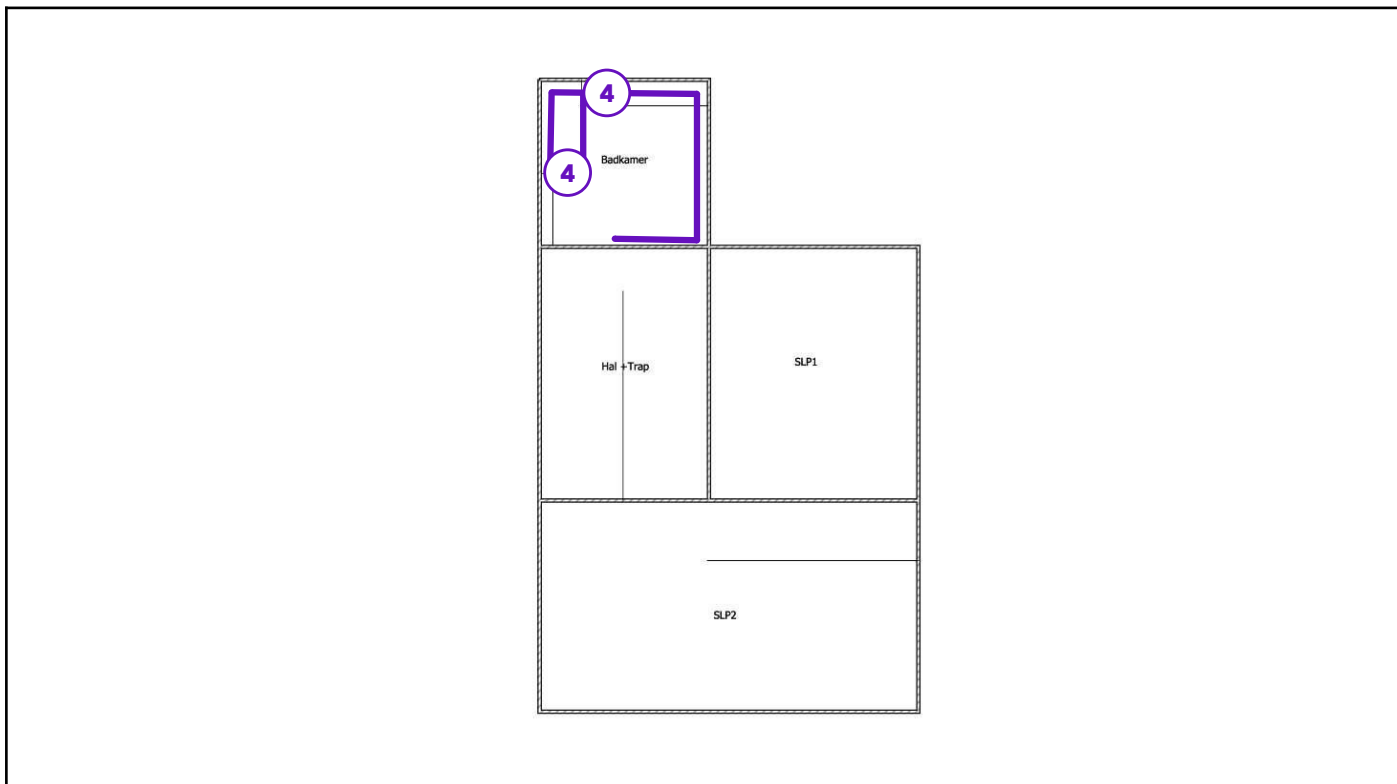
Beschrijving	Type	Actie
4. Tegellijm faience	Advies	-

Beschrijving	Type	Actie
4. Tegellijn faience	Advies	-

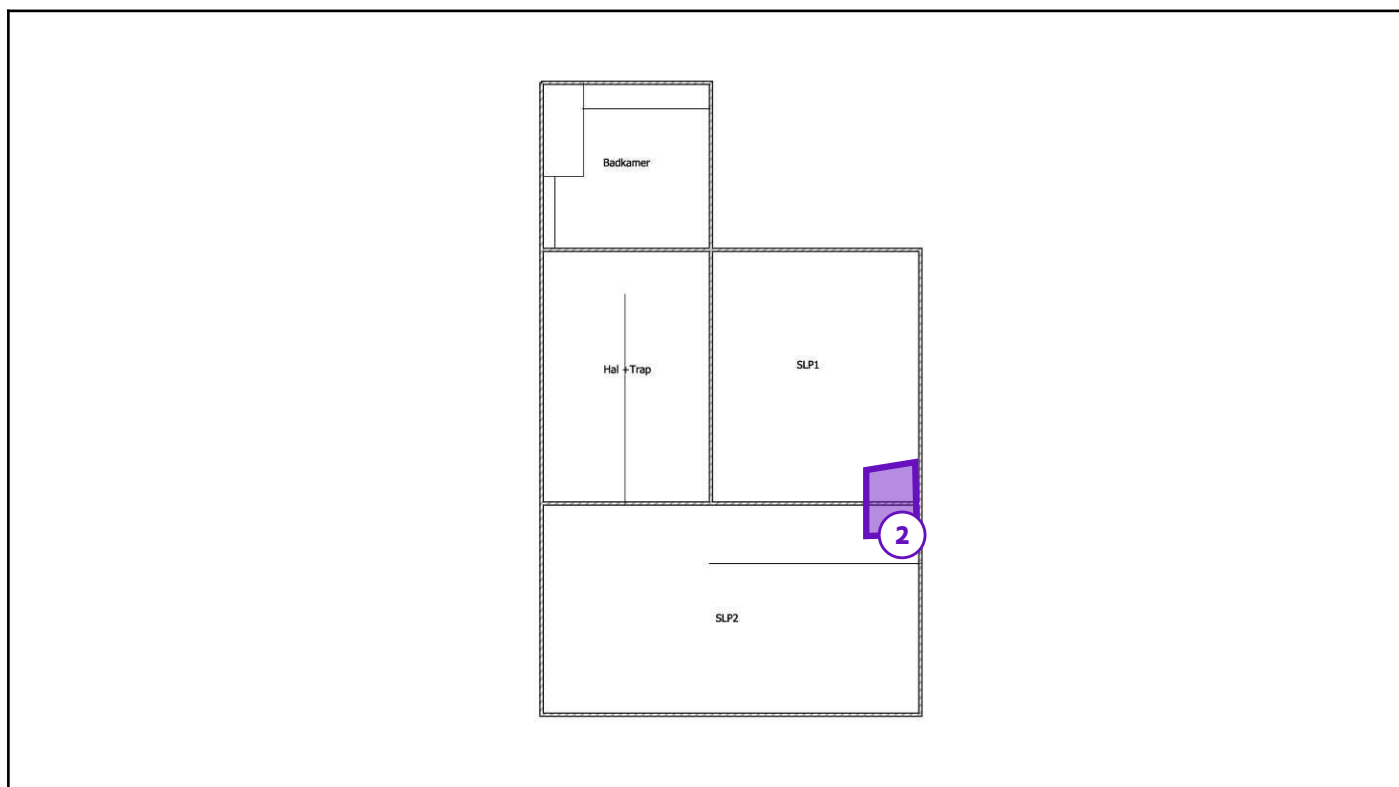
Plan 1.11: Beperking Schoorsteen

Beschrijving	Type	Actie
2. Rookgaskanaal	Beperking	-

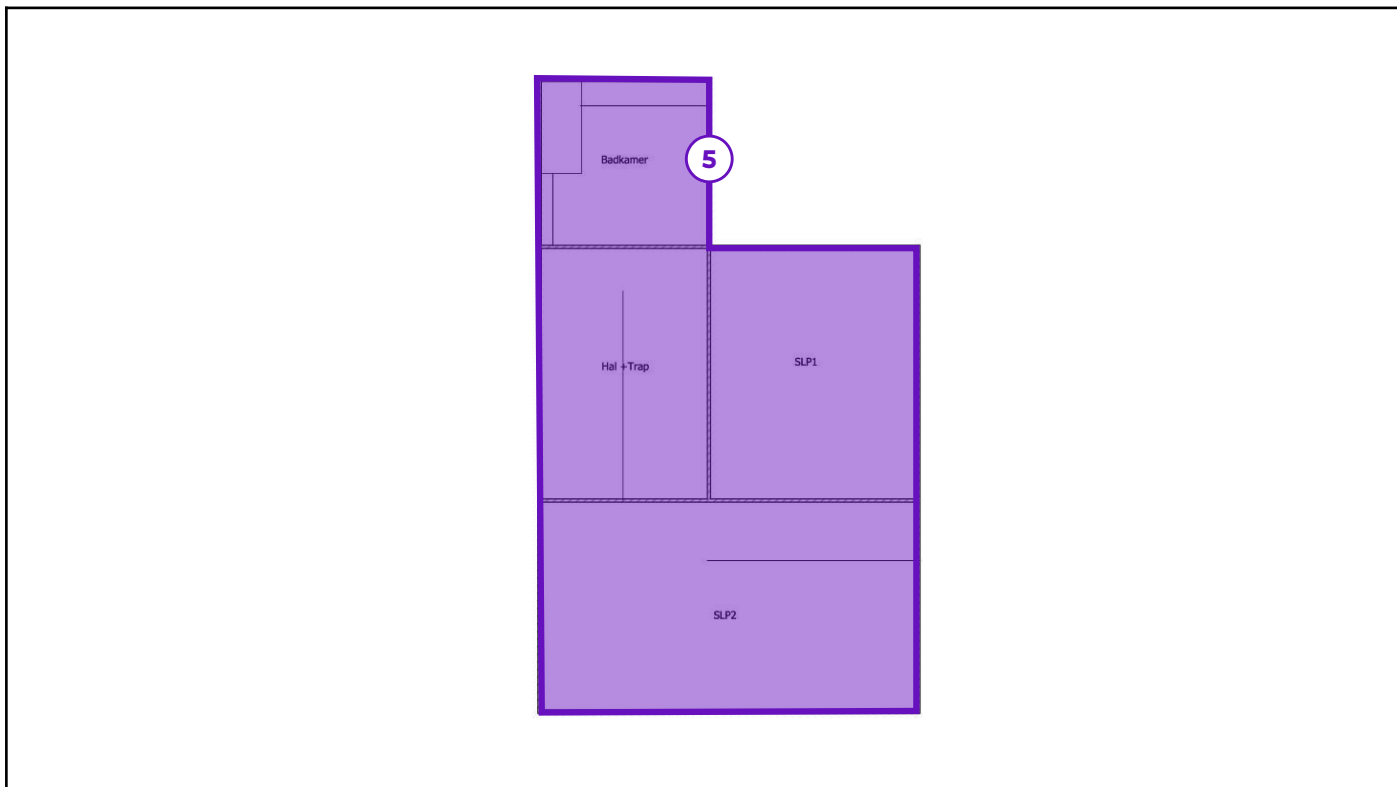
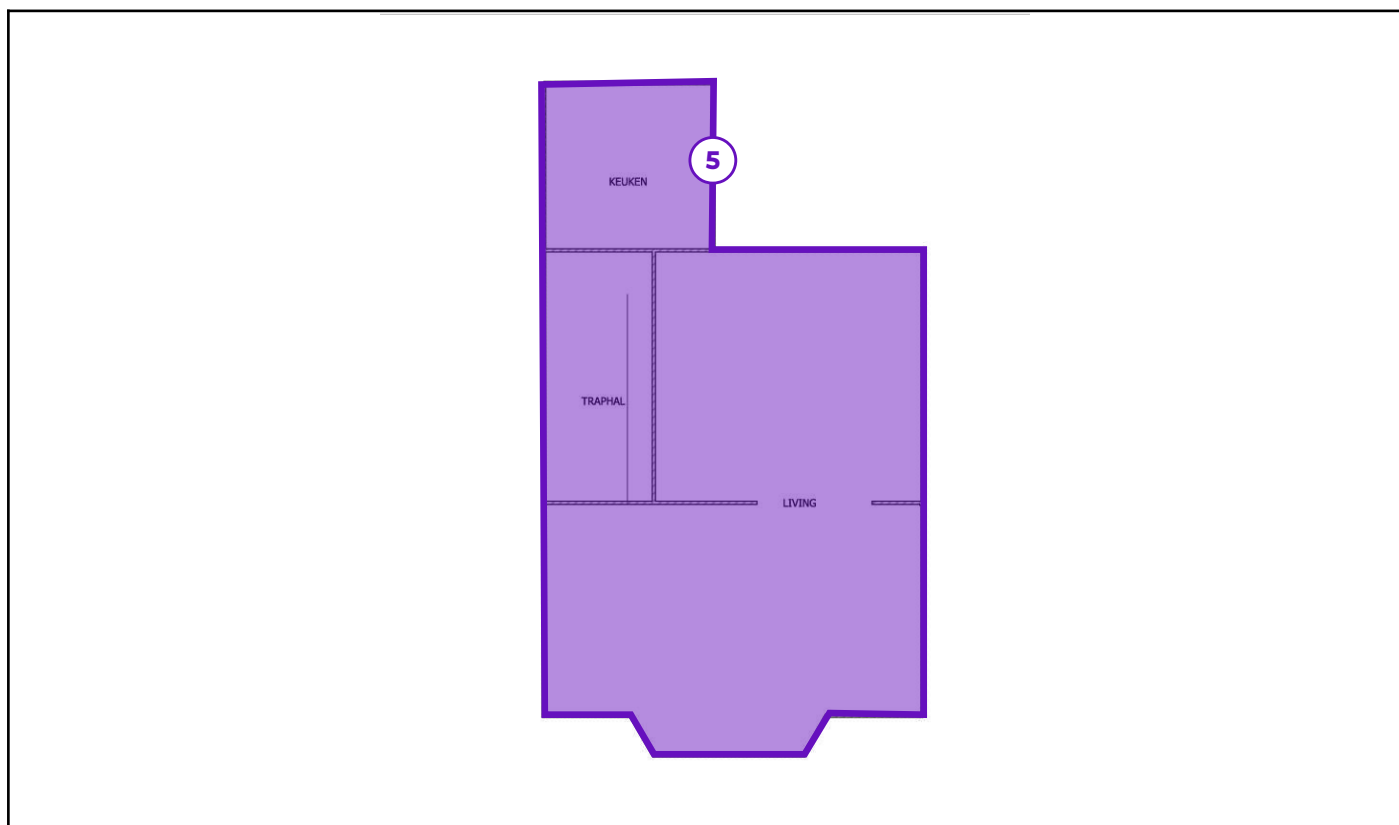
Beschrijving	Type	Actie
5. Verlaagd Plafond	Advies	-

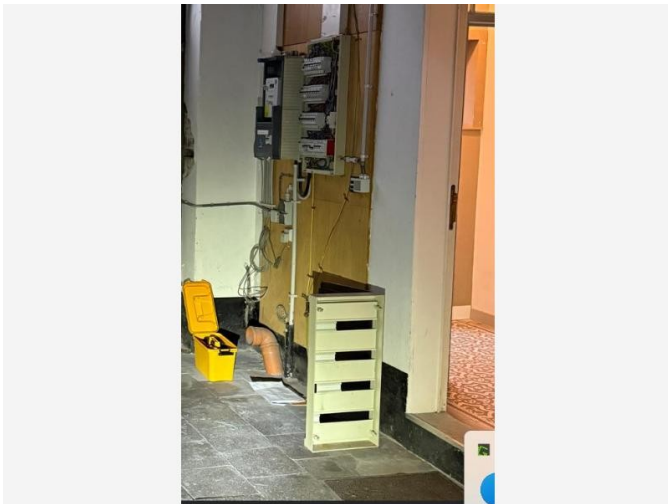
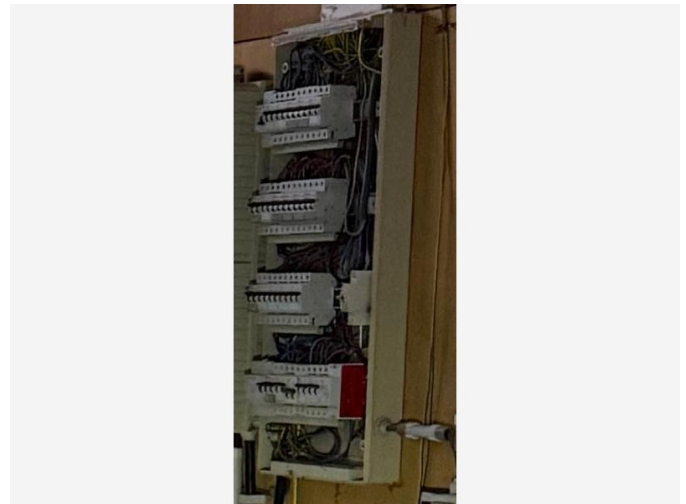
Het asbestmateriaal valt onder de mijlpaal van 2040.

Eindbeoordeling materiaalisico	Laag materiaalisico en/of verlaagde kans op vezelvrijgave
--------------------------------	-----------------------------------------------------------

Gebondenheid	Categorie 1: hechtgebonden in oorsprong
Asbestsoort (vezeltype)	Crocidoliet aanwezig
Asbestconcentratie	Laag (< 50%)
Afschermingsgraad van het gehele materiaal	Geheel of deels (ook) vrij aan binnenluchtstromen
Toestand van het materiaal	Onbeschadigd, niet verweerd

Beschrijving	Bakeliet Elektra Kast
Omgeving	Binnen
Primaire drager	Binnenwand
Asbestmateriaal	Bakeliet zekeringkast
Bindmiddel van asbestmateriaal	Kunststof of -hars
Gebondenheid op basis van bindmiddel	Hecht
Hoeveelheid (gewicht - aantal)	<ul style="list-style-type: none">• 6,00 kg - 1 stuk
Totaal gewicht	6,00 kg
Eenvoudig bereikbaar	Ja
Bevestigingswijze	<ul style="list-style-type: none">• Geschroefd
Identificatiemethode	Vaststelling zonder monstername
Destructieve handeling voor identificatie	Nee
Opmerking	Van het bakelietmateriaal werd geen monster genomen om veiligheidsredenen. Aangezien deze onderdelen onder spanning staan, zou staalname een verhoogd risico vormen voor zowel de installatie als de veiligheid.

- Zorg voor een veilig beheer. Vermijd het beschadigen van het asbestmateriaal. Controleer de toestand jaarlijks op wijzigingen.

- Eenvoudige handelingen: mag via doe-het-zelf of door werknemer(s) met opleidingsattest eenvoudige handelingen
Eenvoudige handelingen zijn methodes van verwijdering van asbest of asbesthoudend materiaal, waarbij het risico op vrijkomen van asbest in alle gevallen zo beperkt is dat de concentratie van 0,01 vezels per cm^3 niet wordt overschreden.

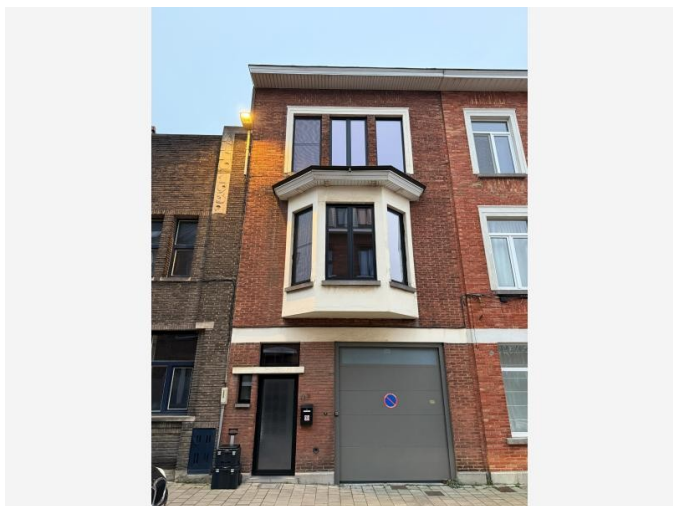
Tijdelijke beperking

Reden: Het te onderzoeken materiaal situeert zich hoger dan 3,50 m te rekenen vanaf een veilige ondergrond

Uitleg van de asbestdeskundige: Brandtrap leid naar platdak

Het dak vormt een beperking in het onderzoek. Deze kan niet onderzocht worden, omdat het te onderzoeken materiaal zich hoger situeert dan 3,50 m te rekenen vanaf een veilige ondergrond

(Asbest)materiaal	Dak- en gevelbekleding - Roofing
Karakterisatie	Asbest (verdacht)
Primaire drager	Plat dak

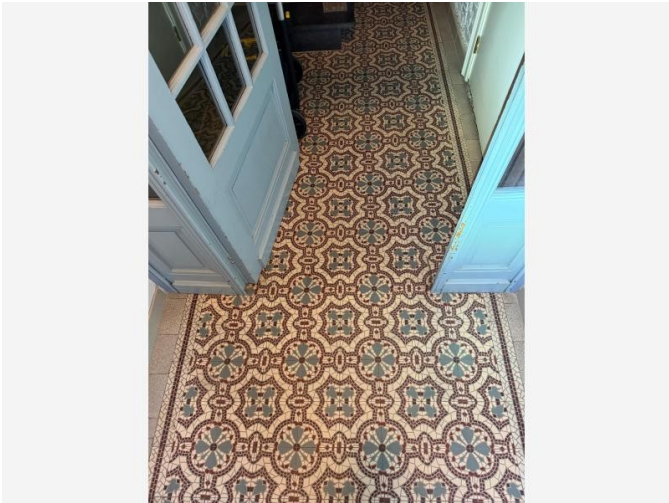
Aanwezigheid van faiencetegels vastgesteld.

Tegellijm is niet waarneembaar, deze kan mogelijk asbesthoudend zijn.

Let op bij het verwijderen van deze tegels.

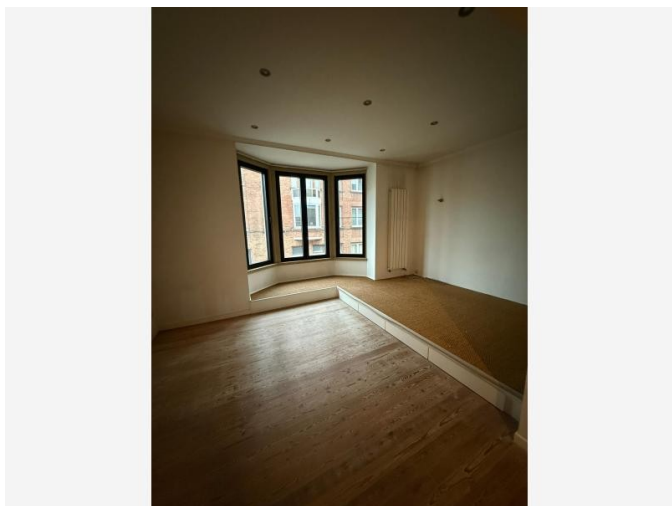
Plafond is verlaagd met niet asbestverdachte materialen. De ruimte boven deze plafond is niet waarneembaar. Hier kunnen mogelijks asbestverdachte materialen aanwezig zijn.

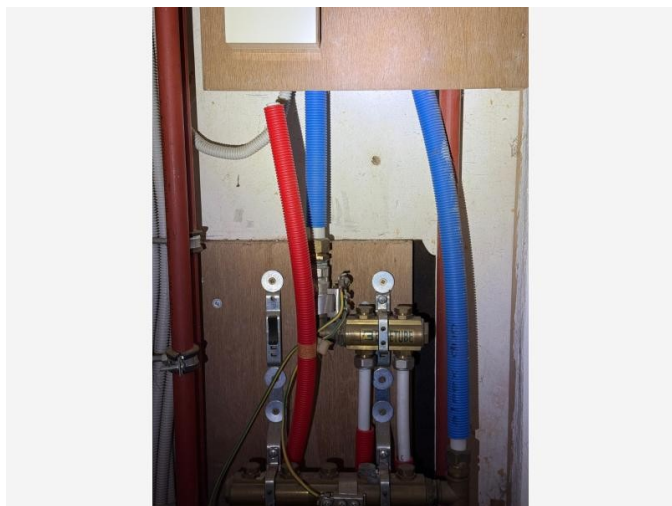
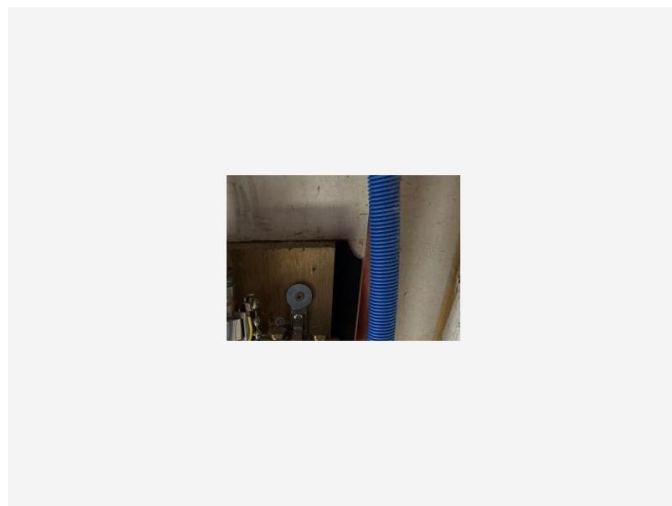
Geen asbest

#	Type	Referentie	Resultaat
6.1	Puntmonster	MM02	Geen asbest

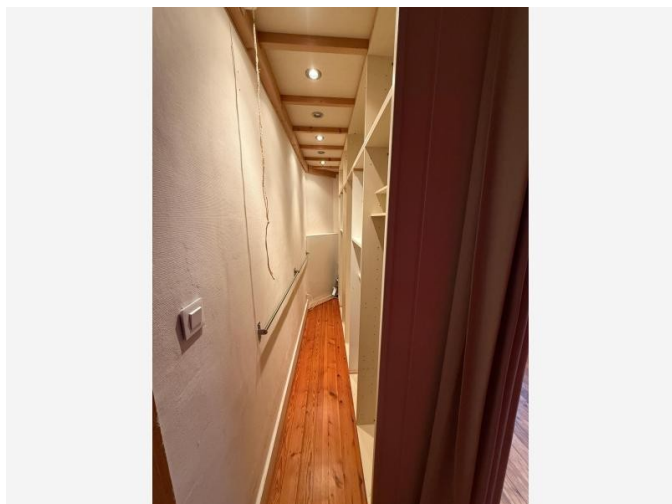
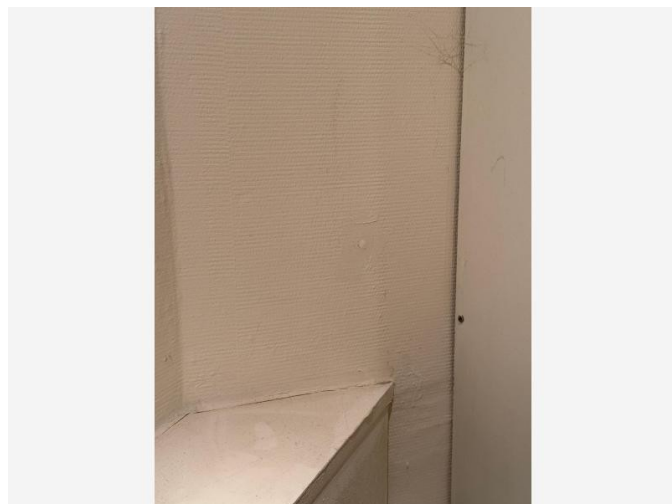
Geen asbest

#	Type	Referentie	Resultaat
7.1	Mengmonster	MM01	Geen asbest
