Asbestinventarisatetest

Mechelsesteenweg 220, 2500 Lier

Attestnummer : 20240227-000103.000

Niet-asbestveilig

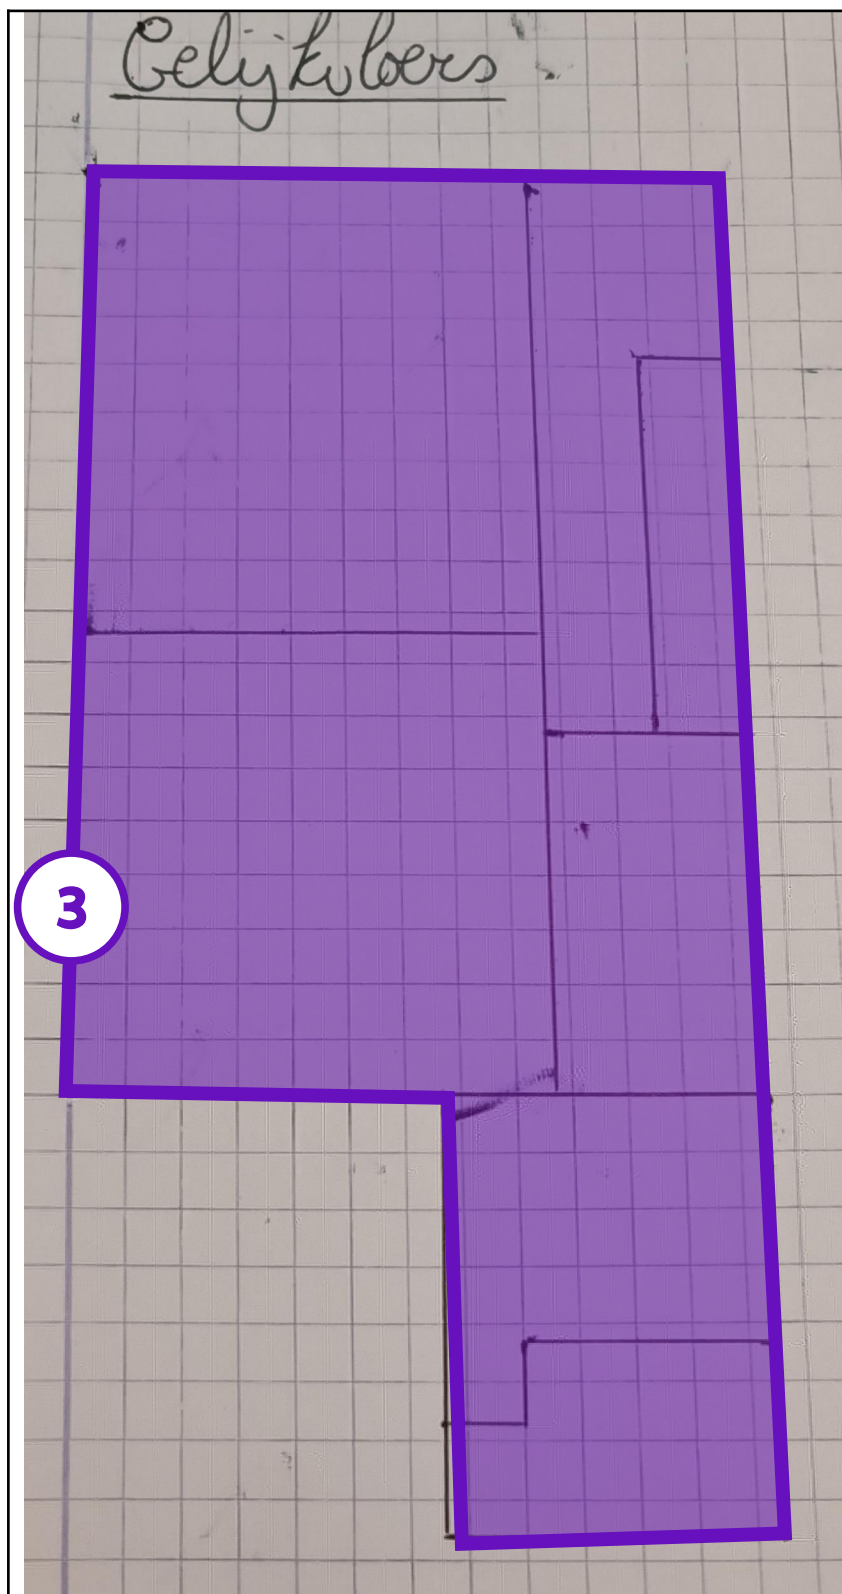
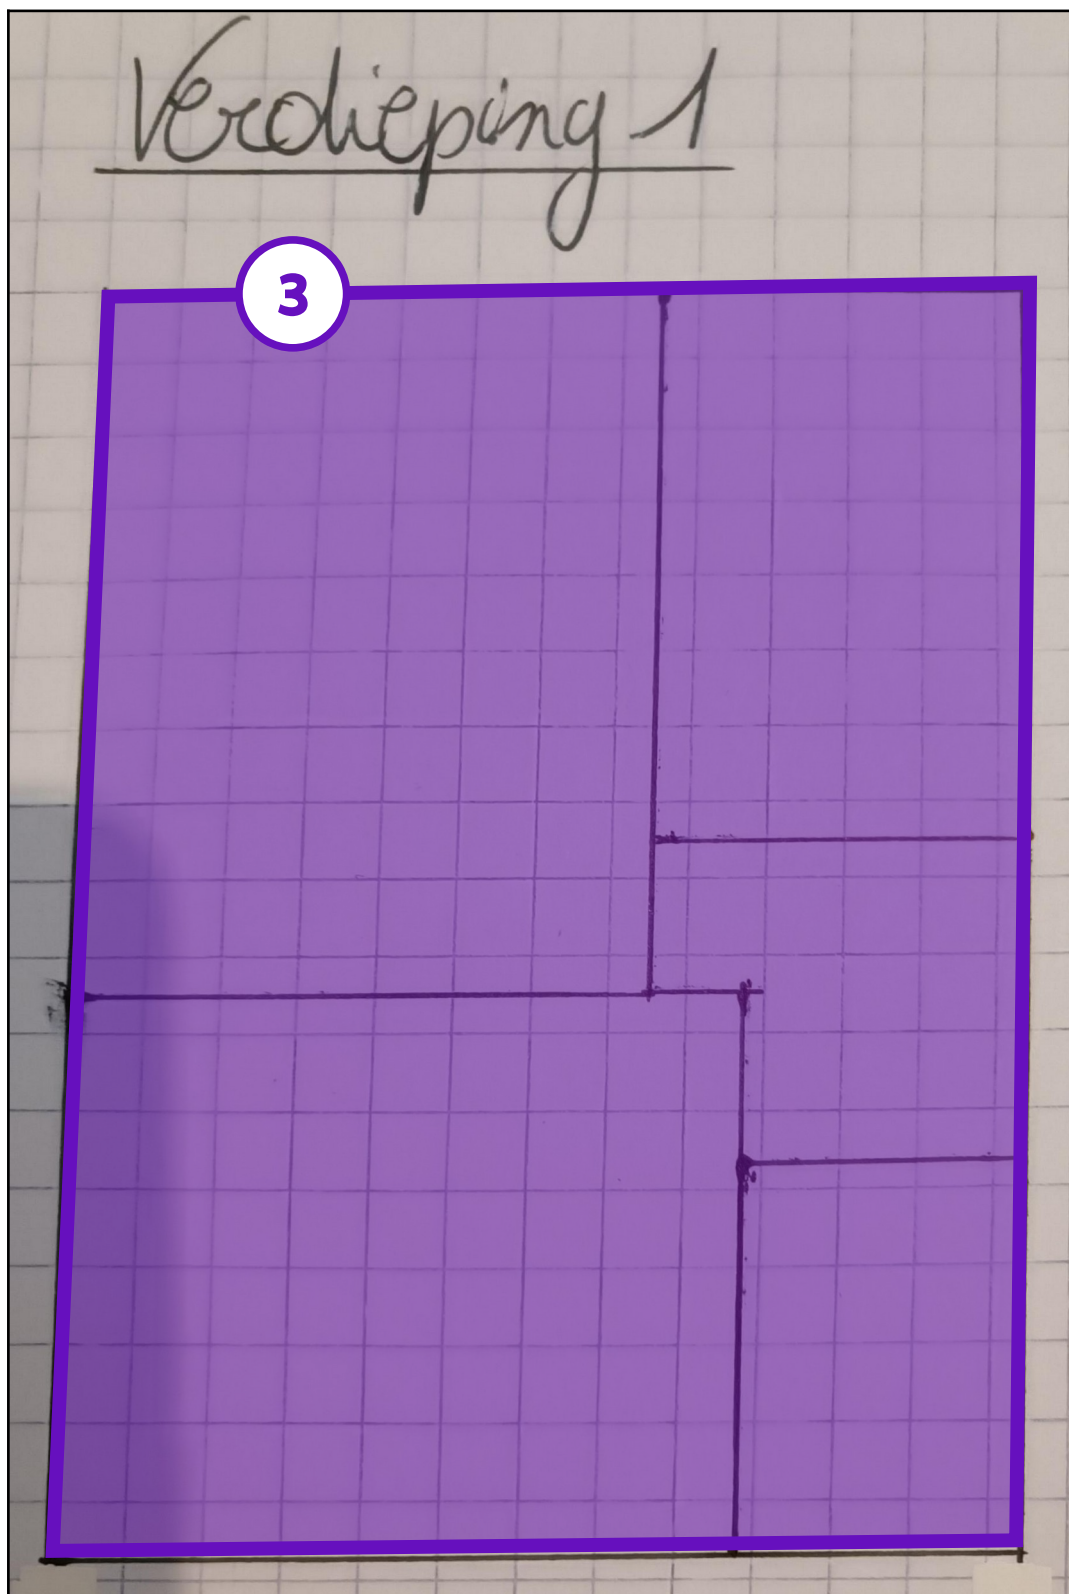
3. Holle plafonds	Advies	-
-------------------	--------	---

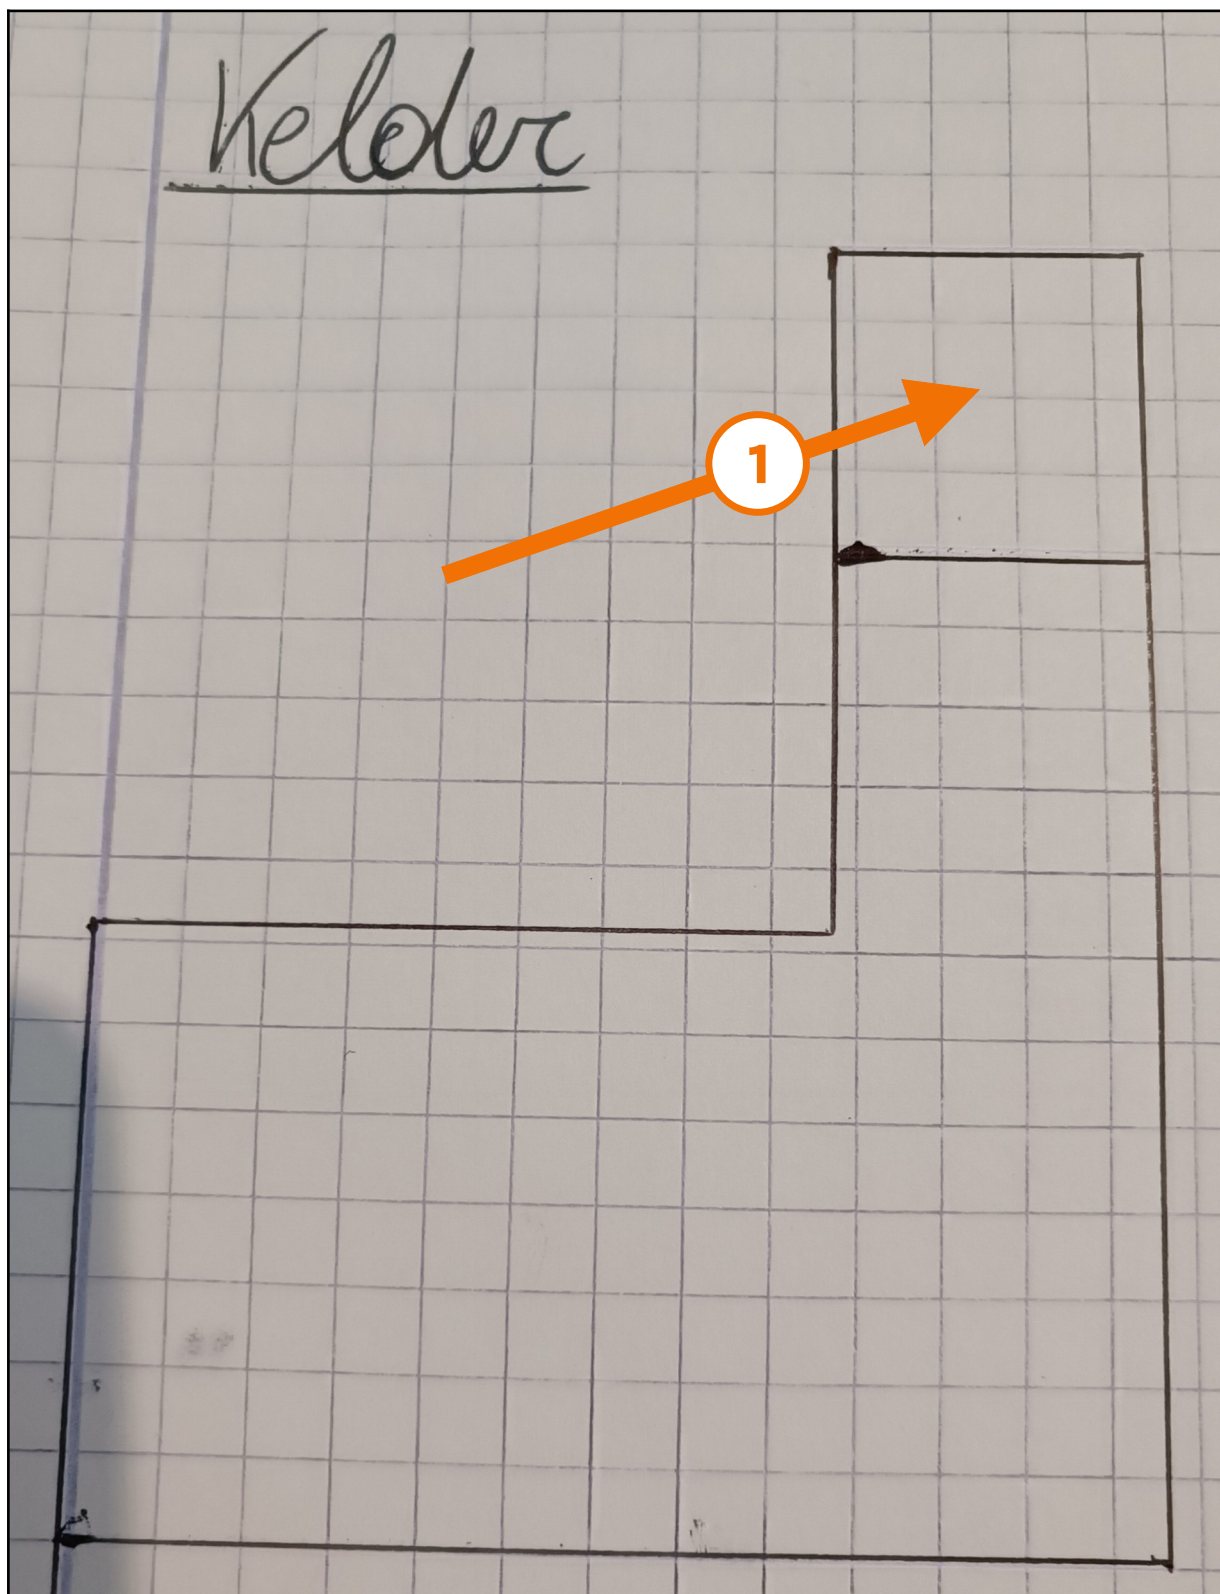
Plan 1.11: Kelder

1. Ketel Buderus	Asbestmateriaal	Verwijderen
------------------	-----------------	-----------------------------

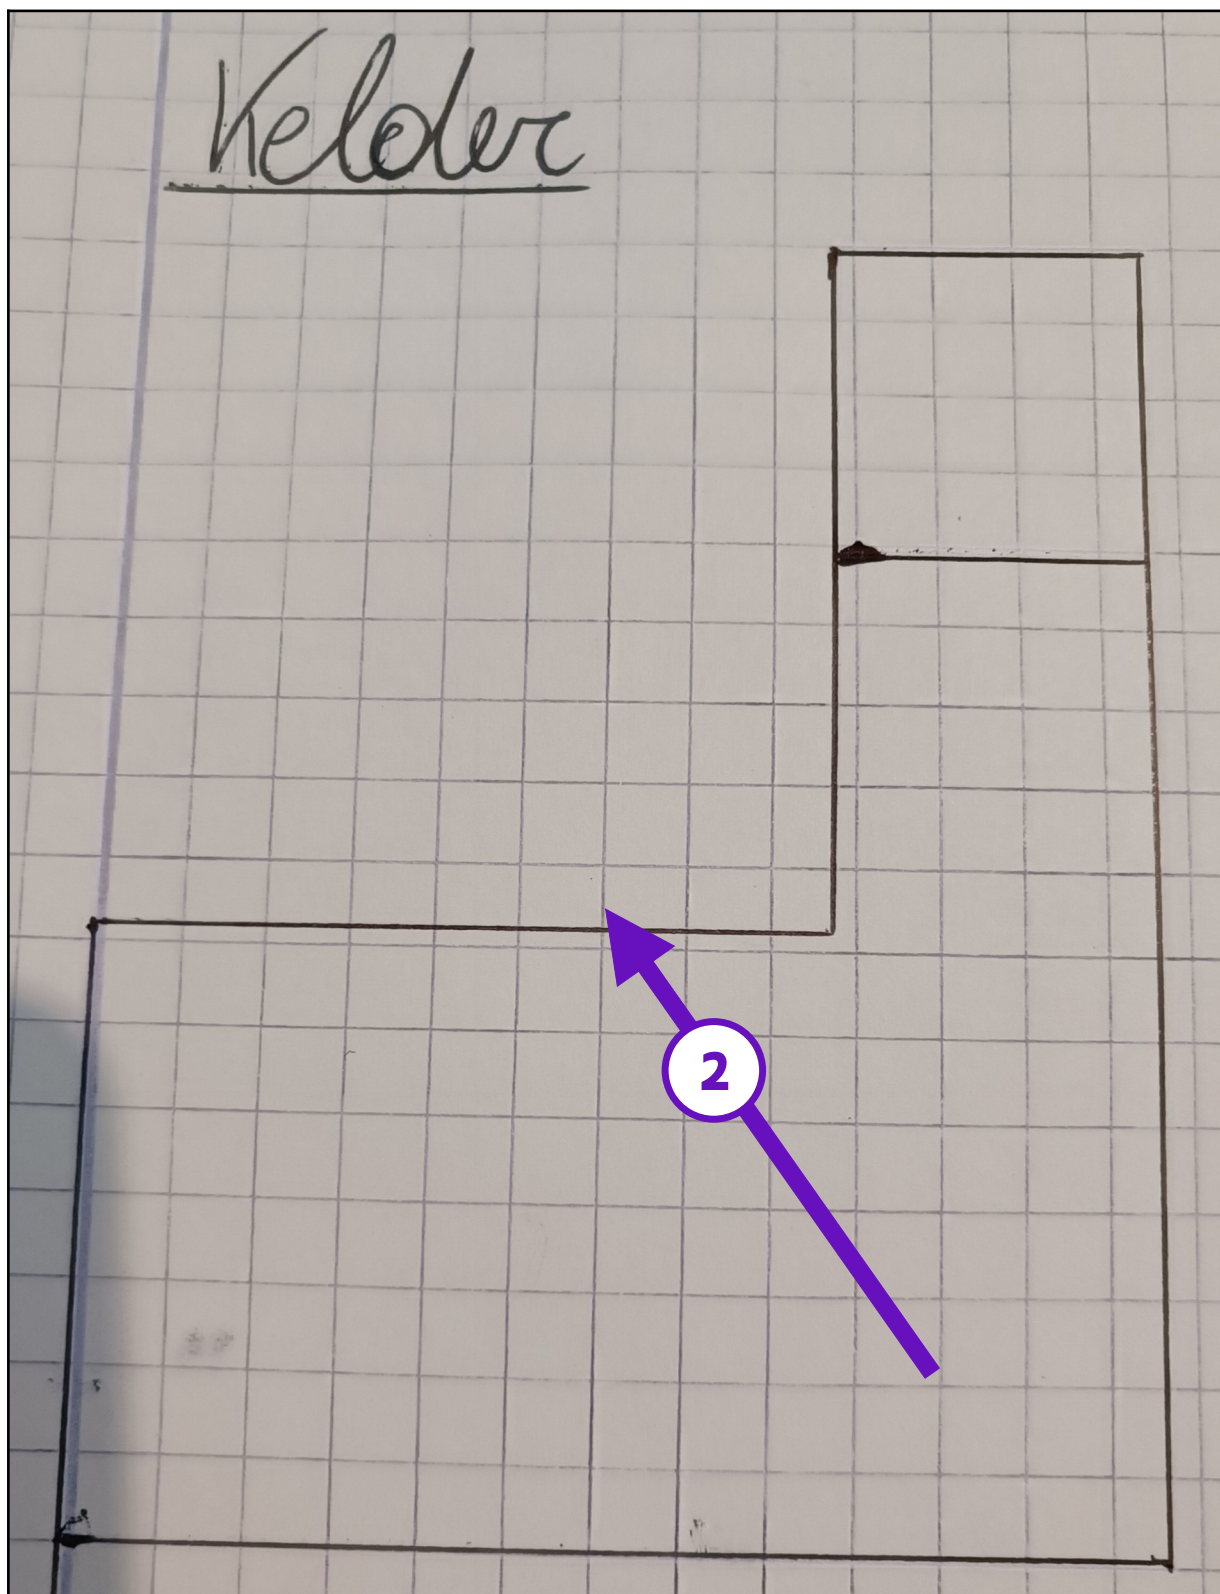
Plan 1.12: Kelder

2. Kruipkelder	Beperking	-
----------------	-----------	---

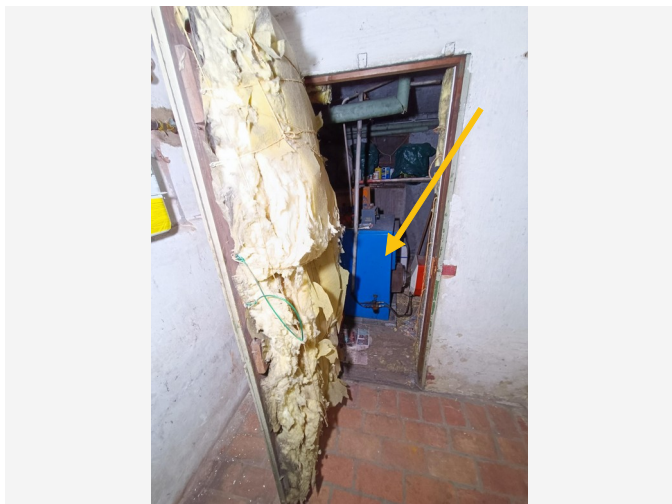
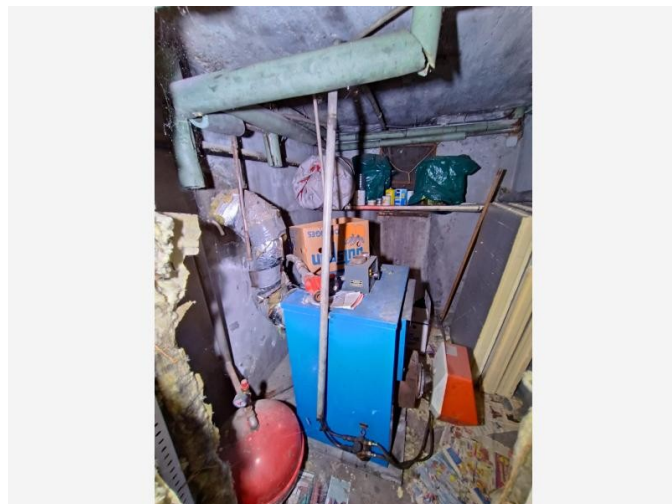
Het asbestmateriaal valt onder de mijlpaal van 2034.

Verwijderen

Eindbeoordeling materiaalrisico	Zeer laag materiaalrisico en/of zeer lage kans op vezelvrijgave
---------------------------------	---

Gebondenheid	Categorie 2: niet-hechtgebonden met matrix
Asbestsoort (vezeltype)	Alleen chrysotiel
Asbestconcentratie	Hoog ($\geq 50\%$)
Afschermingsgraad van het gehele materiaal	Stootvaste afscherming of omkasting
Toestand van het materiaal	Onbeschadigd, niet verweerd

Beschrijving	Ketel Buderus
Omgeving	Binnen
Primaire drager	HVAC infrastructuur en uitrusting
Asbestmateriaal	Pakking, dichting
Bindmiddel van asbestmateriaal	Karton - papier - viltachtig
Gebondenheid op basis van bindmiddel	Niet-hechtgebonden
Hoeveelheid (gewicht - aantal)	<ul style="list-style-type: none">0,50 kg - 1 stuk
Totaal gewicht	0,50 kg
Eenvoudig bereikbaar	Ja
Bevestigingswijze	<ul style="list-style-type: none">Geklemd
Identificatiemethode	Vaststelling met bewijsdocument, zonder monsternamen

Destructieve handeling voor identificatie	Nee
Opmerking	De cv ketel merk Buderus werd opgezocht in het IAD Online bronnenboek asbest en is als asbesthoudend beoordeeld. Bewijsdocument is opgeladen bij de bewijsstukken.

- Zorg voor een veilig beheer. Vermijd het beschadigen van het asbestmateriaal. Controleer de toestand jaarlijks op wijzigingen.

- Eenvoudige handelingen: mag via doe-het-zelf of door werknemer(s) met opleidingsattest eenvoudige handelingen
Onderhoudstechnici moeten over een attest van eenvoudige handelingen beschikken , jaarlijks 8 u opleiding

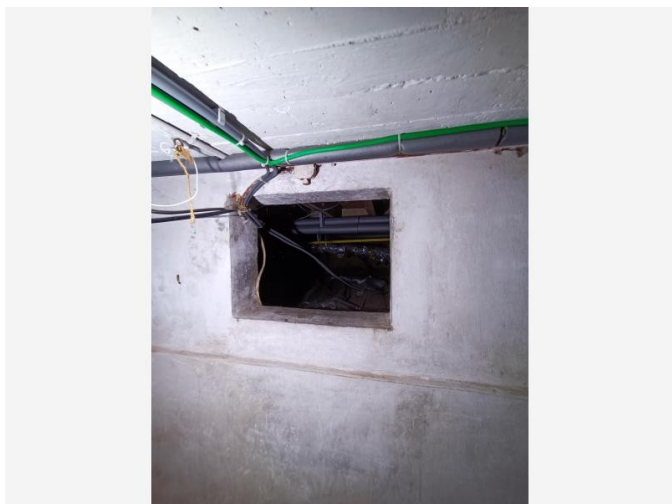
Situeringfoto

Permanente beperking

Reden: Er is geen volledige risicobeoordeling mogelijk

Uitleg van de asbestdeskundige: Kruipkelder is lager dan 1m50; geen volledige beoordeling mogelijk.

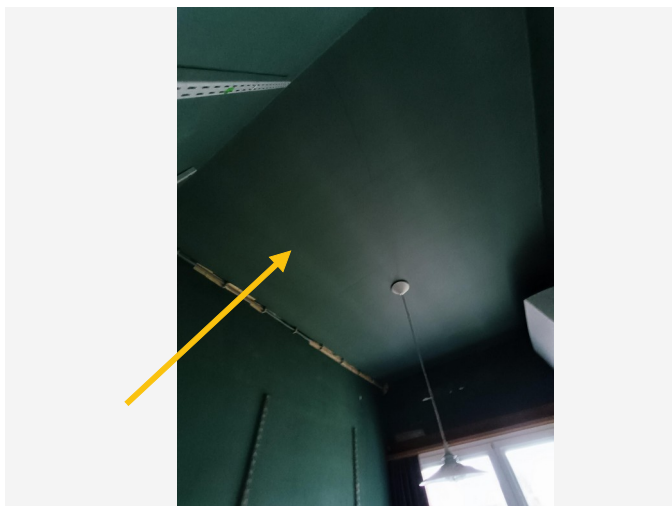
Vrije foto

Alle plafonds zijn afgewerkt met valse plafonds in plaatmateriaal. Het is niet duidelijk of er pleisterwerk aanwezig is achter deze valse plafonds, het is aangewezen om bijkomend onderzoek uit te voeren bij werken.

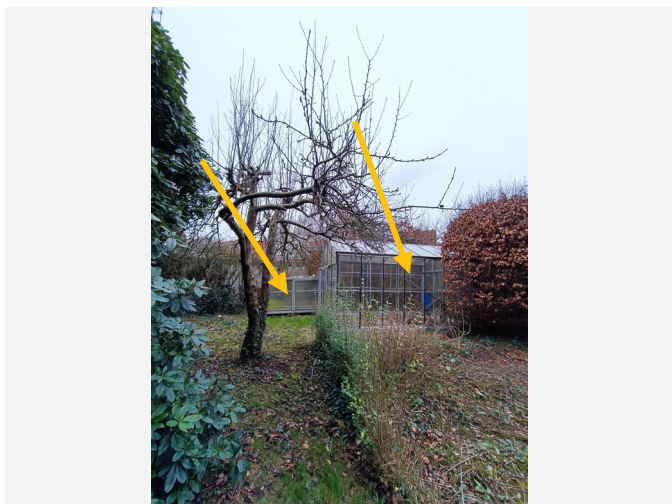
Vrije foto

Serre werd gecontroleerd en asbestvrij bevonden.

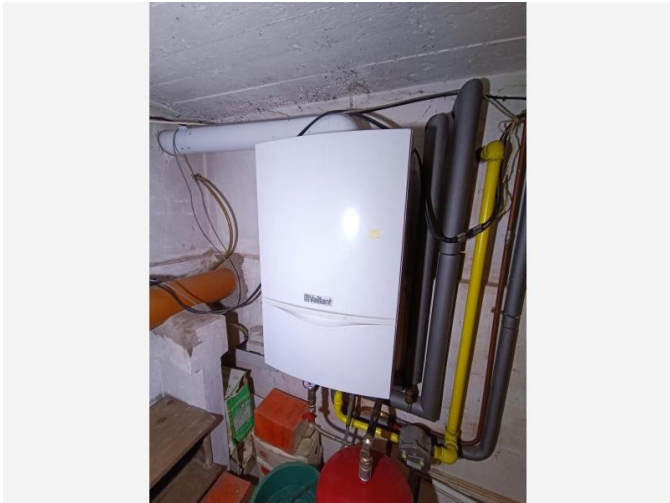
Vrije foto

Bouwjaar ketel Vaillant dateert van 2006; aldus het serienummer. (Opgezocht via de energiegids van het Vlaams Energieagentschap)

We kunnen er van uit gaan dat deze geen asbesthoudende materialen bevat.

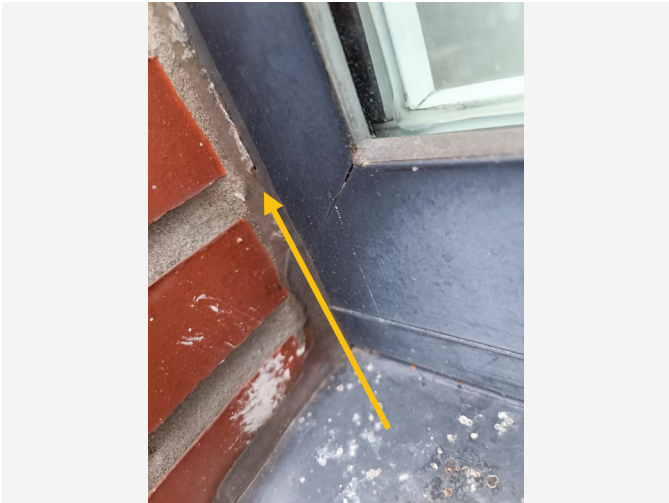
Vrije foto

De mastiek werd gecontroleerd en als niet-asbesthoudend beschouwd. (zacht en elastisch)

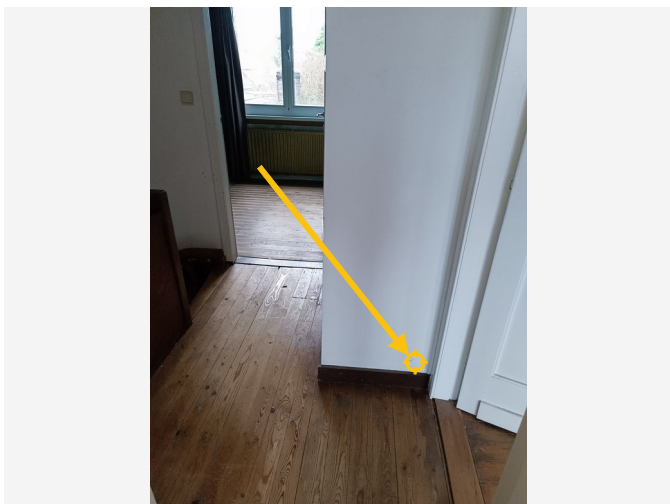
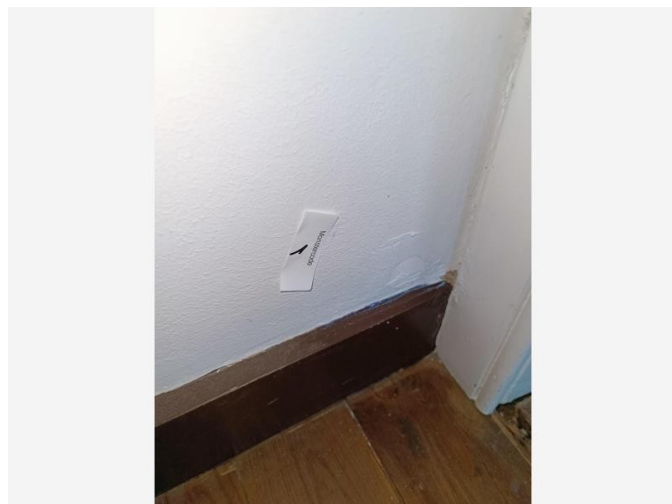
Geen asbest

#	Type	Referentie	Resultaat
8.1	Mengmonster	1	Geen asbest

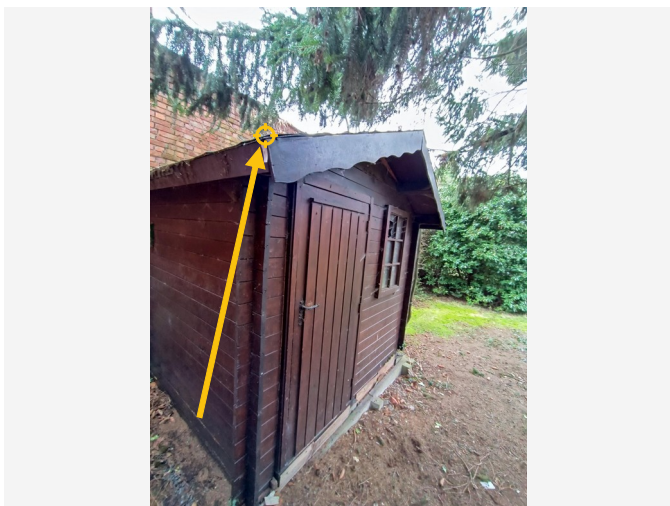
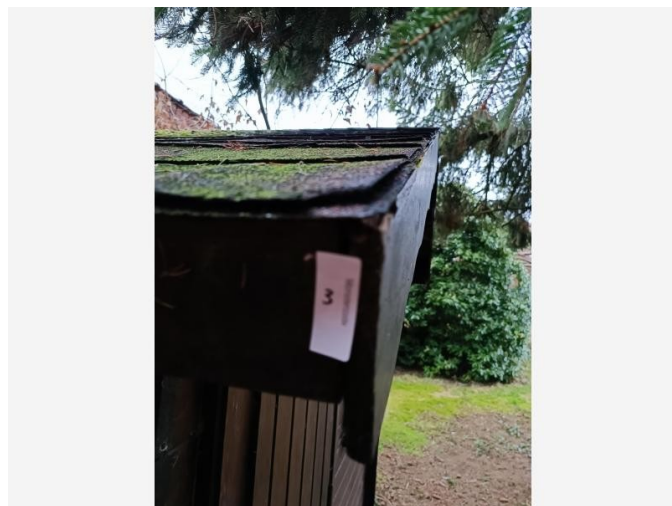
Fiche 9: Bitumen Shingle Tuinhuis

Geen asbest

#	Type	Referentie	Resultaat
9.1	Puntmonster	3	Geen asbest

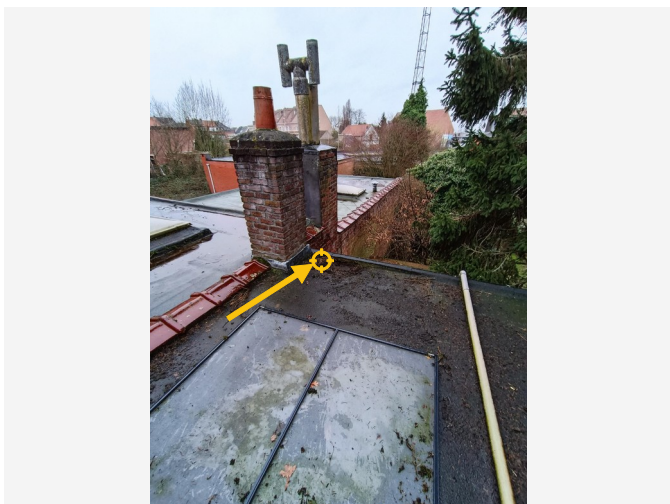
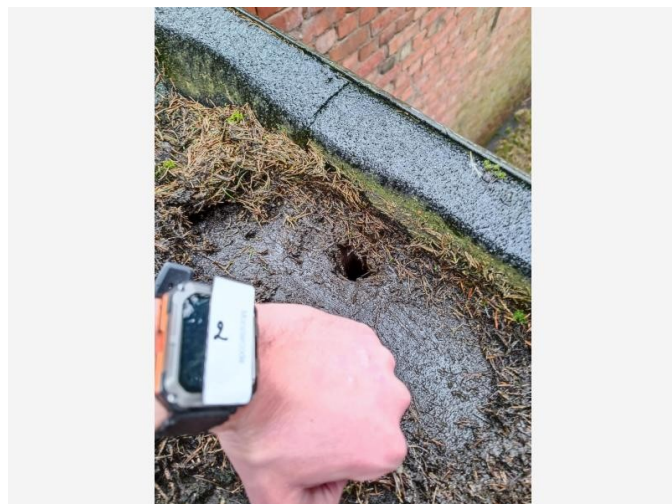
Geen asbest

#	Type	Referentie	Resultaat
10.1	Puntmonster	2	Geen asbest

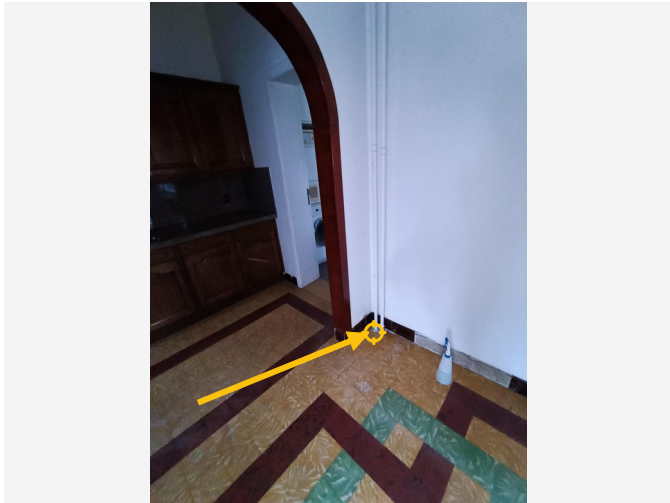
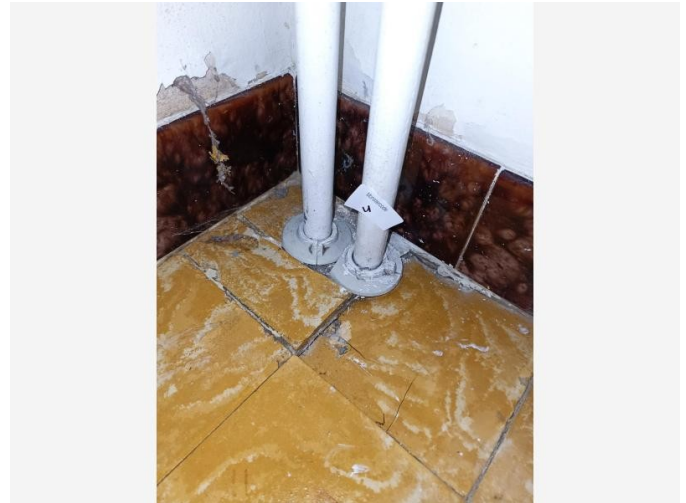
Geen asbest

#	Type	Referentie	Resultaat
11.1	Puntmonster	4	Geen asbest
