# Asbestinventarisatetest

Spekkestraat 33, 2500 Lier

Attestnummer : 20241003-000360.000

Uitgegeven op : 03.10.2024

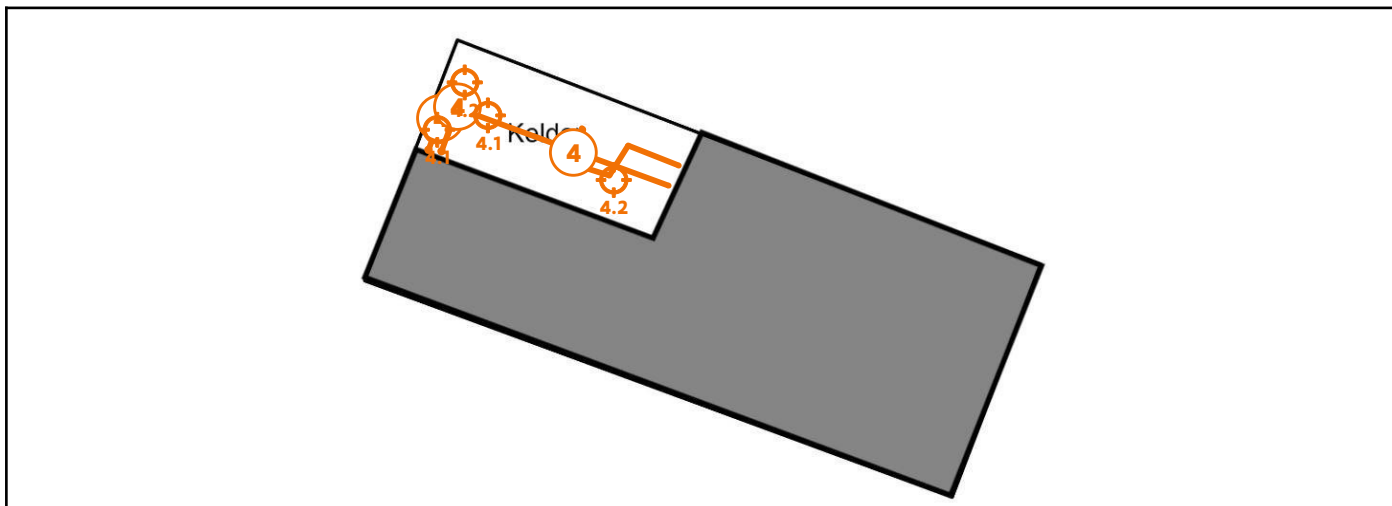
## Plan 1.10: Kelder

Beschrijving	Type	Actie
4. Leidingisolatie	Asbestmateriaal	<a href="#">Verwijderen</a>
4.1 Code: 8	Mengmonster	-
4.2 Code: 9	Mengmonster	-

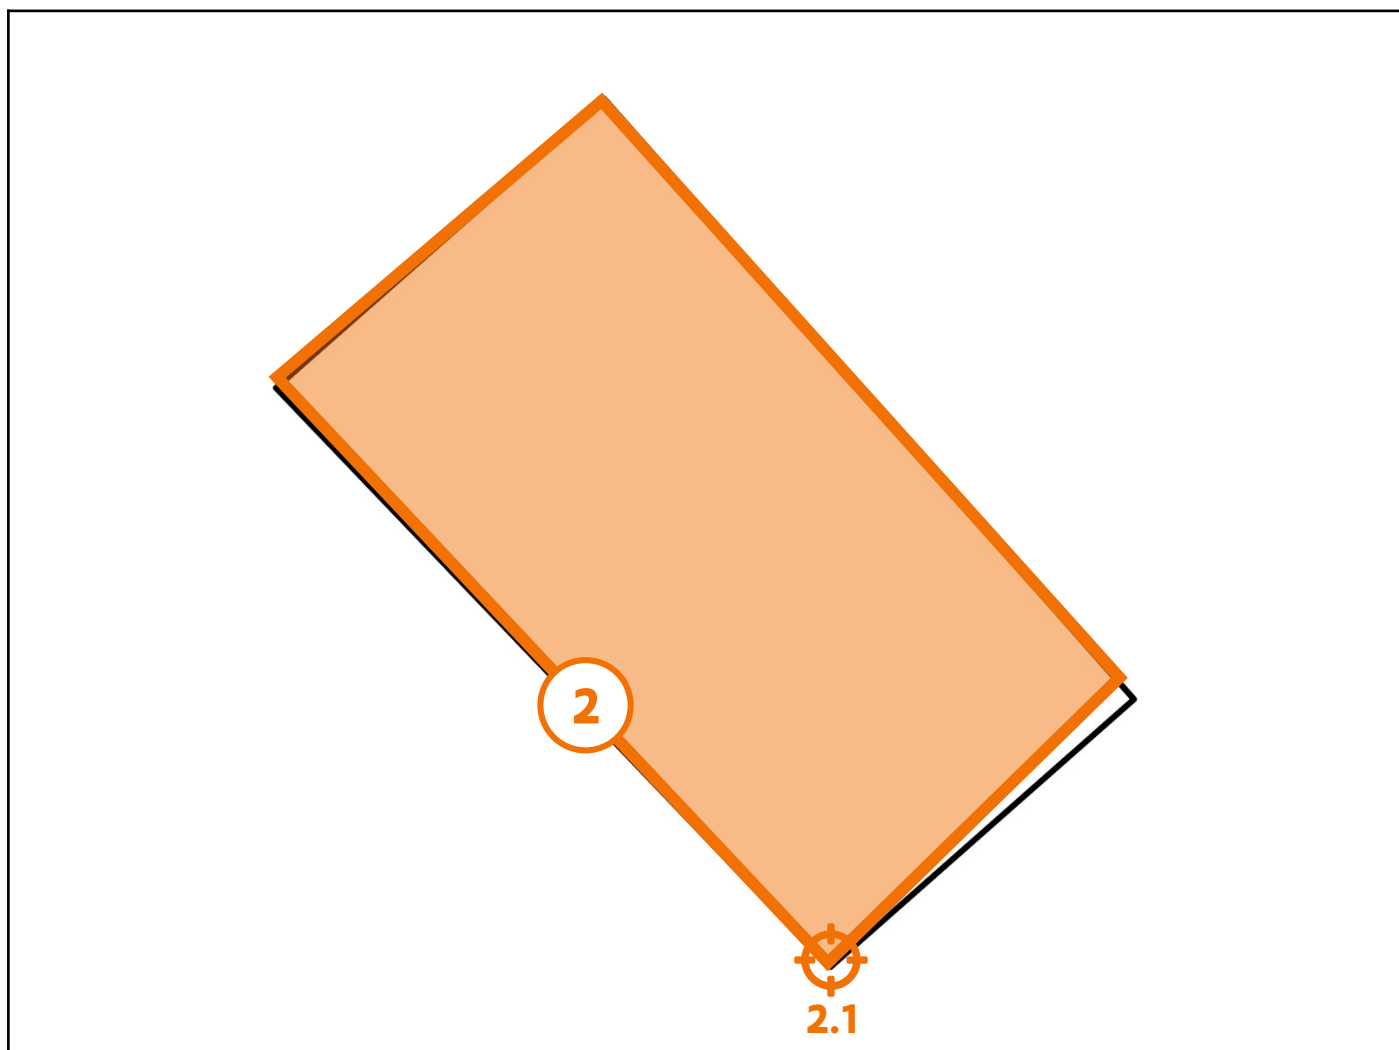
## Plan 3.2: Duivenhok plan

Beschrijving	Type	Actie
2. Golfplaten duivenhok	Asbestmateriaal	<a href="#">Verwijderen</a>
2.1 Code: 7	Puntmonster	-

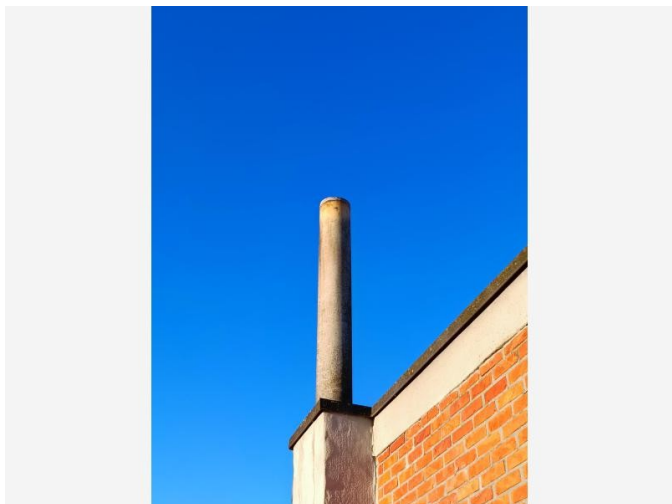
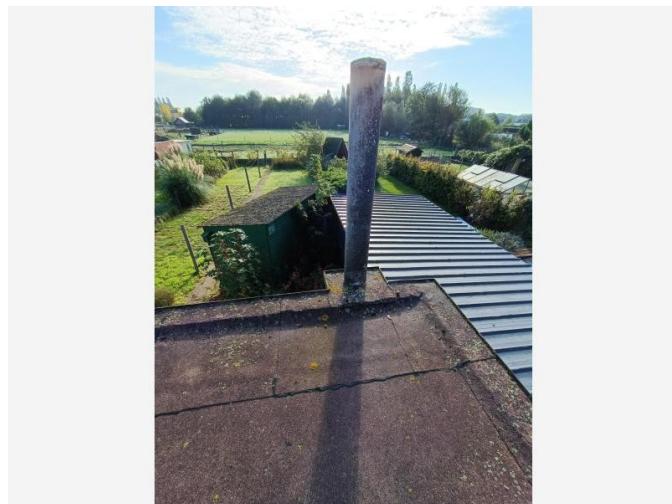
Eindbeoordeling materiaalrisico	Laag materiaalrisico en/of verlaagde kans op vezelvrijgave
---------------------------------	--

Beschrijving	Rookgaskanaal garage
Omgeving	Buiten
Primaire drager	HVAC infrastructuur en uitrusting
Asbestmateriaal	Rookgaskanaal
Bindmiddel van asbestmateriaal	Cement
Gebondenheid op basis van bindmiddel	Hecht
Hoeveelheid (lengte - omtrek - dikte - aantal)	<ul style="list-style-type: none"><li>• 1,50 m - 64,20 cm - 1,00 cm - 1 stuk</li></ul>
Totaal volume	0,01 m <sup>3</sup>
Eenvoudig bereikbaar	Ja
Bevestigingswijze	<ul style="list-style-type: none"><li>• Verlijmd, ingegoten, versmeerd</li></ul>
Identificatiemethode	Vaststelling zonder monstername
Destructieve handeling voor identificatie	Nee
Opmerking	<p>Rookgaskanaal werd herkend als asbestcement buis.</p> <p>De vermelde oppervlaktes, diktes, gewichten en volumes betreffen een beredeneerde schatting. Er worden geen rechten verleend aan deze oppervlaktes/diktes/volumes.</p>

- Zorg voor een veilig beheer. Vermijd het beschadigen van het asbestmateriaal. Controleer de toestand jaarlijks op wijzigingen.

De buis kan voorzichtig losgebeiteld worden, extra bevochtigen om stof te voorkomen + dragen van de nodige beschermingsmiddelen (mondmasker ffp3, handschoenen, tyvec) Bij de gemeente/containerpark afsluitzakken halen om dubbel in te pakken en af te voeren naar het containerpark als hechtgebonden asbestafval.

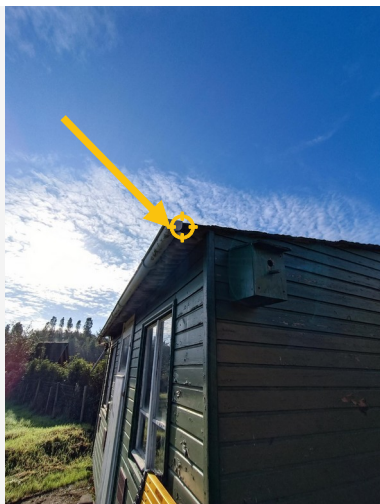
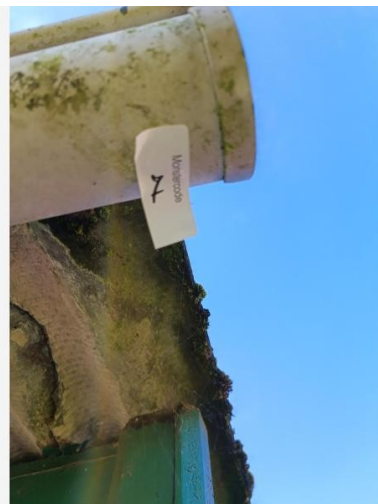
Eindbeoordeling materiaalrisico	Verhoogd materiaalrisico en/of verhoogde kans op vezelvrijgave
---------------------------------	--

Gebondenheid	Categorie 1: hechtgebonden in oorsprong
Asbestsoort (vezeltype)	Alleen chrysotiel
Asbestconcentratie	Laag (< 50%)
Afschermingsgraad van het gehele materiaal	Geheel of deels (ook) vrij aan de binnenlucht
Toestand van het materiaal	Matig beschadigd, matig verweerd

#	Type	Referentie	Resultaat
2.1	Puntmonster	7	Chrysotiel

Beschrijving	Golfplaten duivenhok
Omgeving	Grenst aan binnen- en buitenlucht
Primaire drager	Schuin dak
Asbestmateriaal	Dak- en gevelbekleding - Golfplaat
Bindmiddel van asbestmateriaal	Cement
Gebondenheid op basis van bindmiddel	Hecht
Hoeveelheid (oppervlakte - aantal)	<ul style="list-style-type: none"><li>• 8,43 m<sup>2</sup> - 1 stuk</li></ul>
Totale oppervlakte	8,43 m <sup>2</sup>
Eenvoudig bereikbaar	Ja
Bevestigingswijze	<ul style="list-style-type: none"><li>• Geschroefd</li></ul>
Identificatiemethode	Vaststelling met monstername
Destructieve handeling voor identificatie	Nee
Opmerking	<p>Er werd een staal genomen aan een uitstekend stuk waardoor de waterdichtheid van de dakbedekking niet in het gedrang komt.</p> <p>De vermelde oppervlaktes, diktes en volumes betreffen een beredeneerde schatting. Er worden geen rechten verleend aan deze oppervlaktes/diktes/volumes.</p>

- Verwijder dit asbestmateriaal zo snel mogelijk. Volg de toestand goed op.

- Eenvoudige handelingen: mag via doe-het-zelf of door werknemer(s) met opleidingsattest eenvoudige handelingen  
EH via doe-het zelf Dragen van de nodige beschermingsmiddelen (mondmasker ffp3, handschoenen,tyvec). Indien mogelijk de ondervloer afdekken , golfplaten voorzichtig verwijderen, extra fixeren, niet breken , niet gooien, onmiddellijk verpakken of voorzichtig in container met asbest bag plaatsen. Indien golfplaten in slechte staat zijn en kans bestaat op breken : Eenvoudige handeling opgeleid personeel , alle werknemer(s) moeten wel beschikken over een opleidingsattest eenvoudige handelingen 8u

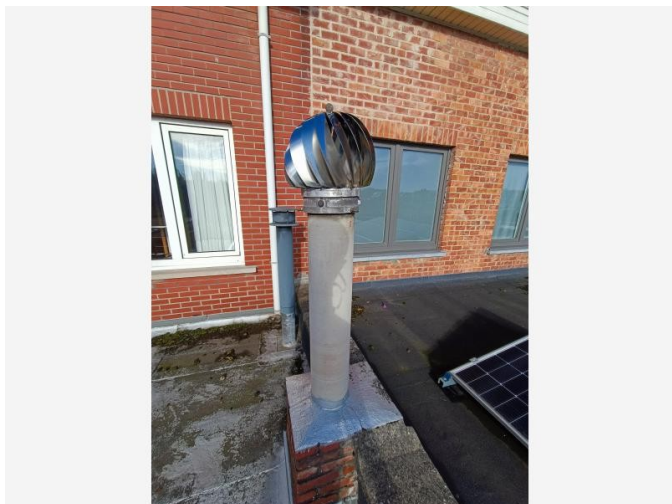
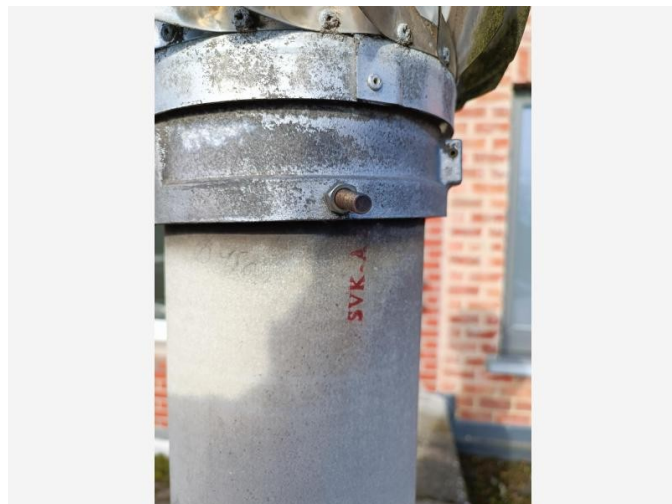
Eindbeoordeling materiaalrisico	Laag materiaalrisico en/of verlaagde kans op vezelvrijgave
---------------------------------	--

Beschrijving	Rookgaskanaal achterbouw
Omgeving	Buiten
Primaire drager	HVAC infrastructuur en uitrusting
Asbestmateriaal	Rookgaskanaal
Bindmiddel van asbestmateriaal	Cement
Gebondenheid op basis van bindmiddel	Hecht
Hoeveelheid (lengte - omtrek - dikte - aantal)	<ul style="list-style-type: none"><li>• 1,50 m - 64,20 cm - 1,50 cm - 1 stuk</li></ul>
Totaal volume	0,014 m <sup>3</sup>
Eenvoudig bereikbaar	Ja
Bevestigingswijze	<ul style="list-style-type: none"><li>• Verlijmd, ingegoten, versmeerd</li></ul>
Identificatiemethode	Vaststelling zonder monstername
Destructieve handeling voor identificatie	Nee
Opmerking	<p>Rookgaskanaal werd herkend als asbestcement buis.</p> <p>De vermelde oppervlaktes, diktes, gewichten en volumes betreffen een beredeneerde schatting. Er worden geen rechten verleend aan deze oppervlaktes/diktes/volumes.</p>

- Zorg voor een veilig beheer. Vermijd het beschadigen van het asbestmateriaal. Controleer de toestand jaarlijks op wijzigingen.

De buis kan voorzichtig losgebeiteld worden, extra bevochtigen om stof te voorkomen + dragen van de nodige beschermingsmiddelen (mondmasker ffp3, handschoenen, tyvec) Bij de gemeente/containerpark afsluitzakken halen om dubbel in te pakken en af te voeren naar het containerpark als hechtgebonden asbestafval.

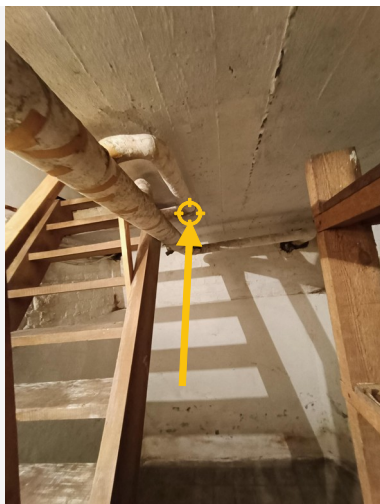
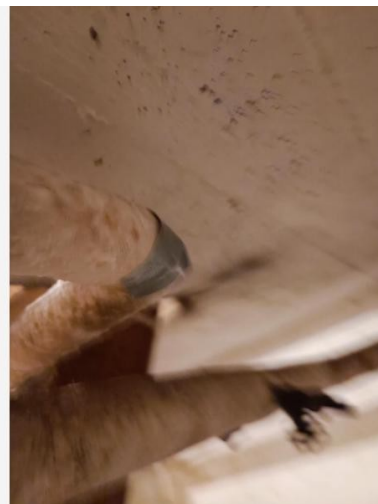
Eindbeoordeling materiaalrisico	Verhoogd materiaalrisico en/of verhoogde kans op vezelvrijgave
---------------------------------	--

Gebondenheid	Categorie 2: niet-hechtgebonden met matrix
Asbestsoort (vezeltype)	Amfibool aanwezig, uitgezonderd crocidoliet
Asbestconcentratie	Hoog ( $\geq 50\%$ )
Afschermingsgraad van het gehele materiaal	Geheel of deels (ook) vrij aan de binnenlucht
Toestand van het materiaal	Licht beschadigd, licht verweerd. Intact calciumsilicaatmateriaal of categorie III 'gebondenheid'

#	Type	Referentie	Resultaat
4.1	Mengmonster	8	Chrysotiel, Amosiet
4.2	Mengmonster	9	Chrysotiel, Amosiet

Beschrijving	Leidingisolatie
Omgeving	Binnen
Primaire drager	HVAC infrastructuur en uitrusting
Asbestmateriaal	In-situ afwerkingslagen - Thermische isolatie
Bindmiddel van asbestmateriaal	Gips - kalk
Gebondenheid op basis van bindmiddel	Niet-hechtgebonden
Hoeveelheid (lengte - omtrek - dikte - aantal)	<ul style="list-style-type: none"> <li>• 13,17 m - 28,20 cm - 0,50 cm - 1 stuk</li> </ul>
Totaal volume	0,019 m <sup>3</sup>
Eenvoudig bereikbaar	Ja
Bevestigingswijze	<ul style="list-style-type: none"> <li>• Verlijmd, ingegoten, versmeerd</li> </ul>
Identificatiemethode	Vaststelling met monsternamen
Destructieve handeling voor identificatie	Nee
Opmerking	<p>Er werden mengmonsters genomen volgens de richtlijnen van het inspectieprotocol.</p> <p>Er kunnen bijkomende stalen genomen worden om bepaalde zones uit te sluiten</p> <p>De vermelde lengtes, omtrekken en diktes betreffen een bereedeneerde schatting. Er worden geen rechten verleend aan deze lengtes, omtrekken en diktes . De dikte is een schatting die voorkomt uit de monsterplaatsen en is daarom niet altijd representatief.</p>

- Scherm in afwachting van verwijdering het asbestmateriaal af van luchtstromingen en verstoring: bijvoorbeeld door het te verpakken, te fixeren, af te dekken, signalisatie - afbakening aan te brengen, ...

- Hermetische zone (erkend asbestverwijderaar)  
HZ Erkend asbestverwijderaar : Gipsisolatie wordt losgesneden van dragermateriaal (leiding), asbesthoudend gips zal gemakkelijk verbrossen en is losgebonden. Om geen asbestvezels te verspreiden naar de omgeving, dient dit in hermetische zone verwijderd te worden.

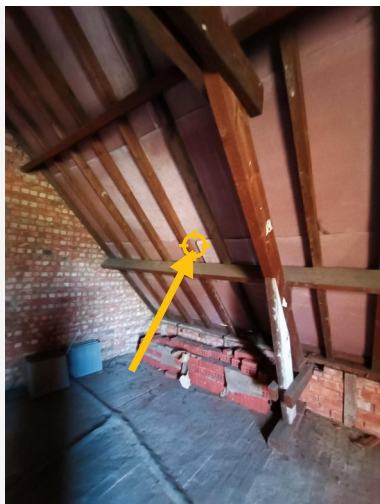
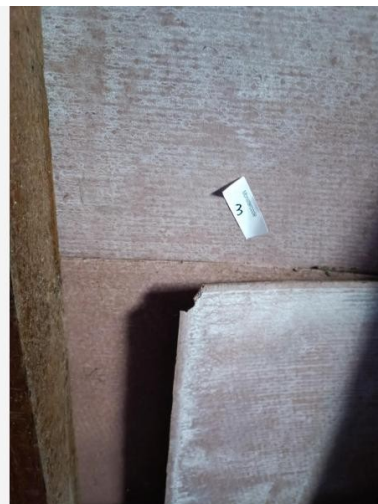
Beschrijving	Onderdak
Omgeving	Binnen
Primaire drager	Schuin dak
Asbestmateriaal	Plaat, paneel, tablet - Type Menuiserite
Bindmiddel van asbestmateriaal	Cement
Gebondenheid op basis van bindmiddel	Hecht
Hoeveelheid (oppervlakte - dikte - aantal)	<ul style="list-style-type: none"><li>• 47,07 m<sup>2</sup> - 0,50 cm - 1 stuk</li></ul>
Totaal volume	0,235 m <sup>3</sup>
Eenvoudig bereikbaar	Nee <ul style="list-style-type: none"><li>• Het asbestmateriaal is bedekt (uitgezonderd laag verf, coating, behang, kunststof, textiel) en het wegnemen van het bedekkende materiaal kan niet zonder het bedekkende materiaal te beschadigen.</li></ul>
Bevestigingswijze	<ul style="list-style-type: none"><li>• Geklemd</li></ul>
Identificatiemethode	Vaststelling met monstername
Destructieve handeling voor identificatie	Nee
Opmerking	Verdachte menuiserit plaatwerk werd bemonsterd ter controle.  Deze oppervlakte is een berekeneerde schatting. Er worden geen rechten verleend aan deze oppervlaktes. De dikte is een schatting die voorkomt uit de monsterplaatsen en is daarom niet altijd representatief

- Zorg voor een veilig beheer en verwijder dit asbestmateriaal wanneer het bij werken eenvoudig bereikbaar wordt. Controleer de toestand jaarlijks op wijzigingen.

indien de platen eenvoudig te verwijderen zijn zonder kans op breken kan dit via doe-het-zelf of door werknemer(s) met opleidingsattest eenvoudige handelingen; Dek de zoldervloer af met plastic folie . dragen van de nodige beschermingsmiddelen (mondmasker ffp3, handschoenen,tyvec ) Verwijder de dakpannen. Fixeer het plaatmateriaal , de asbesthoudende platen één voor één en in hun geheel verwijderen. Niet gooien, niet breken. Reinig nadien de draagstructuur met vochtige doeken (+stofzuiger met absoluut filter kan niet gehoord worden dus voor een particulier niet mogelijk .) Alle werknemer(s) moeten wel beschikken over een opleidingsattest eenvoudige handelingen 8u.

Een vastgesteld asbesthoudend onderdak mag niet definitief ingesloten worden , dit dient verplicht

verwijderd te worden als het bij werken bereikbaar wordt. (vb bij vernieuwen van de dakbedekking onderdak mee verwijderen )

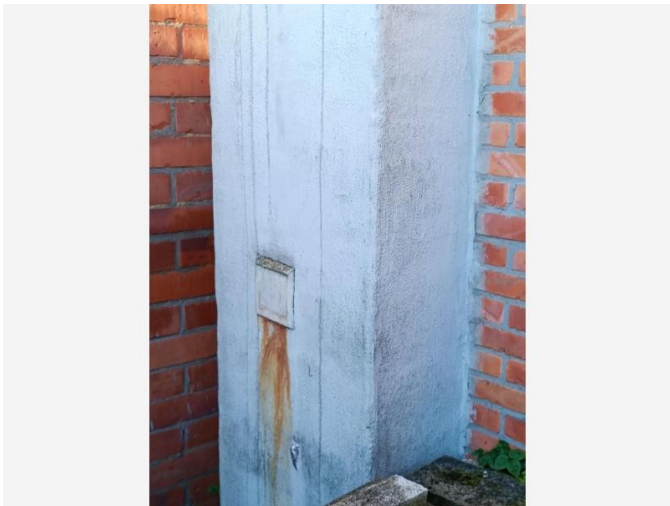
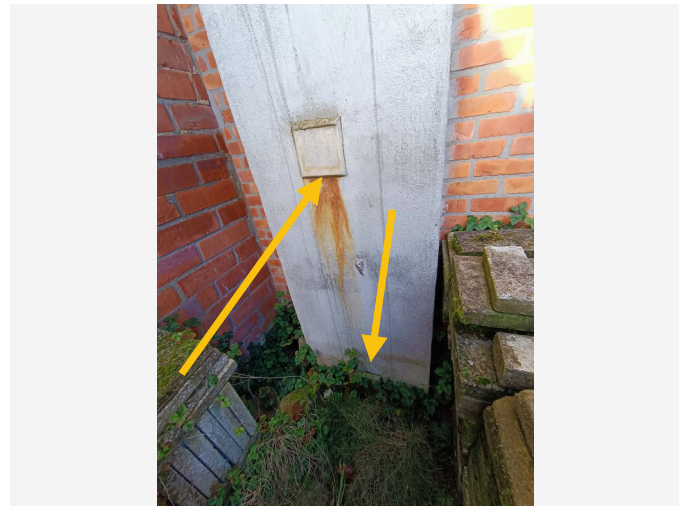
Beschrijving	Roetluikjes
Omgeving	Buiten
Primaire drager	HVAC infrastructuur en uitrusting
Asbestmateriaal	Roetluik
Bindmiddel van asbestmateriaal	Cement
Gebondenheid op basis van bindmiddel	Hecht
Hoeveelheid (gewicht - aantal)	<ul style="list-style-type: none"><li>• 5,00 kg - 2 stuks</li></ul>
Totaal gewicht	10,00 kg
Eenvoudig bereikbaar	Ja
Bevestigingswijze	<ul style="list-style-type: none"><li>• Los (al dan niet bedekt)</li></ul>
Identificatiemethode	Vaststelling zonder monsternamen
Destructieve handeling voor identificatie	Nee
Opmerking	Roetluikjes werden herkend als zijnde asbestcement toepassingen.

- Eenvoudige handelingen: mag via doe-het-zelf of door werknemer(s) met opleidingsattest eenvoudige handelingen  
Het roetluikje kan voorzichtig uitgeschoven of losgebeiteld worden, extra bevochtigen om stof te voorkomen + dragen van de nodige beschermingsmiddelen (mondmasker ffp3, handschoenen, tyvec) verpakken in plastic folie en afvoeren naar het containerpark als hechtgebonden asbestafval.

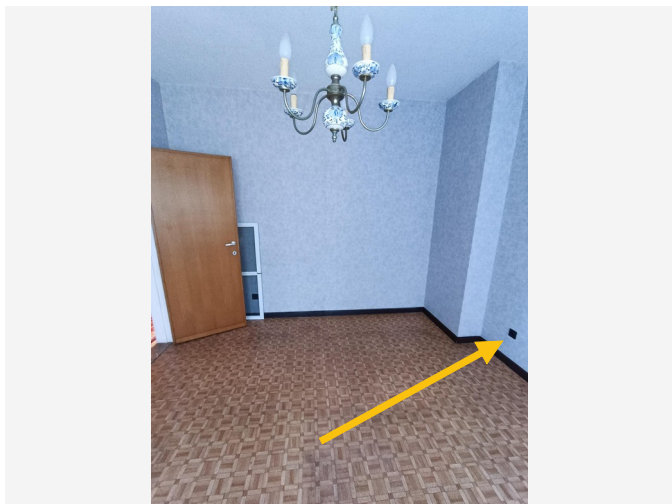
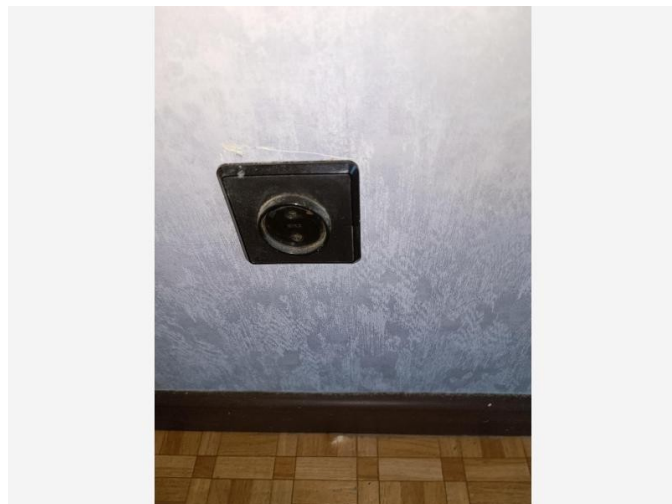
Beschrijving	Bakeliet toepassing
Omgeving	Binnen
Primaire drager	Communicatie en elektrische infrastructuur en uitrusting
Asbestmateriaal	Plaat, paneel, tablet - Type Bakeliet
Bindmiddel van asbestmateriaal	Kunststof of -hars
Gebondenheid op basis van bindmiddel	Hecht
Hoeveelheid (oppervlakte - dikte - aantal)	<ul style="list-style-type: none"><li>• 0,20 m<sup>2</sup> - 0,50 cm - 3 stuks</li></ul>
Totaal volume	0,003 m <sup>3</sup>
Eenvoudig bereikbaar	Ja
Bevestigingswijze	<ul style="list-style-type: none"><li>• Geschroefd</li></ul>
Identificatiemethode	Vaststelling zonder monsternamen
Destructieve handeling voor identificatie	Nee
Opmerking	<p>Het is moeilijk te bepalen of de bakeliettoepassingen in de woning ook effectief asbesthoudend zijn (het kan ook gaan om de asbestvrije variant).</p> <p>-Er werd geen monster genomen o.w.v. beschadiging aan een elektrisch gerelateerde toepassing, extra controle bij verwijdering van het verdacht materiaal. Vermoedelijk zullen de toepassingen verwijderd worden bij aanpassing van het elektriciteitsnetwerk.</p>
