Asbestinventarisatetest

Gebroeders Verhaegenstraat 8, 2800 Mechelen

Attestnummer : 20250108-000309.000

Uitgegeven op : 08.01.2025

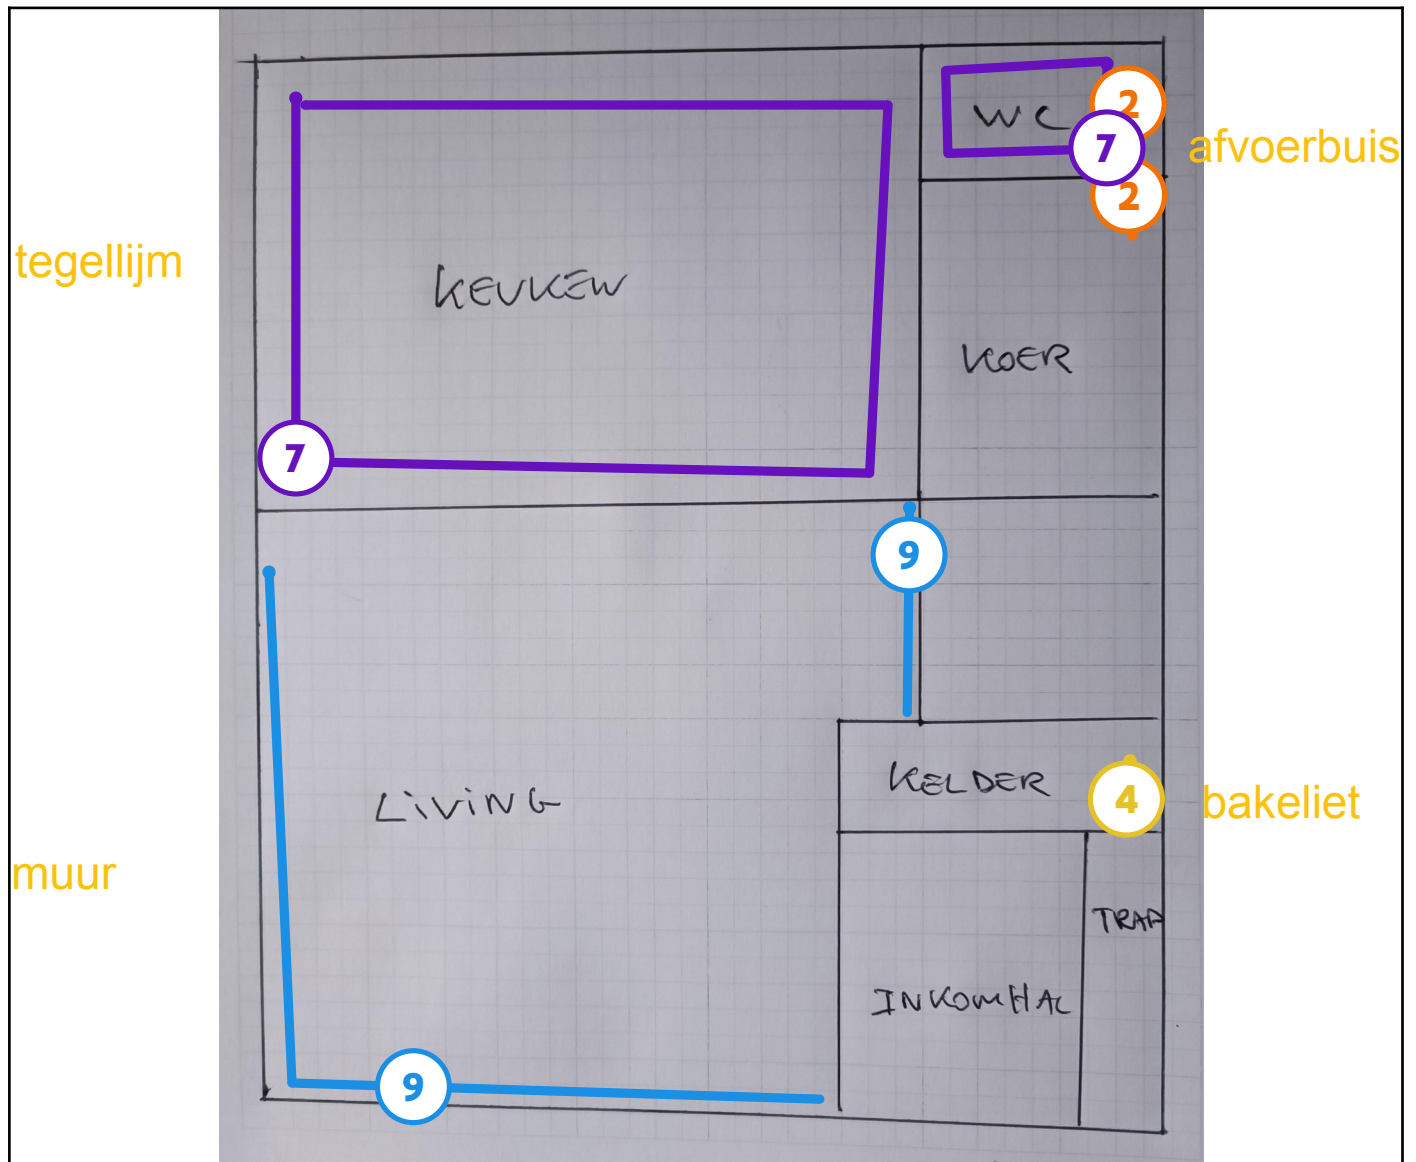
Plan 1.3: plan glv

Beschrijving	Type	Actie
2. afvoerbuiss	Asbestmateriaal	Verwijderen
4. Bakeliet toep.(schakelaars-stopcontacten-verdeel dozen-radiator knoppen	Asbestmateriaal	Zorgvuldig beheren
7. Tegellijm niet zichtbaar	Advies	-
9. Muurpleister	Geen asbest	-

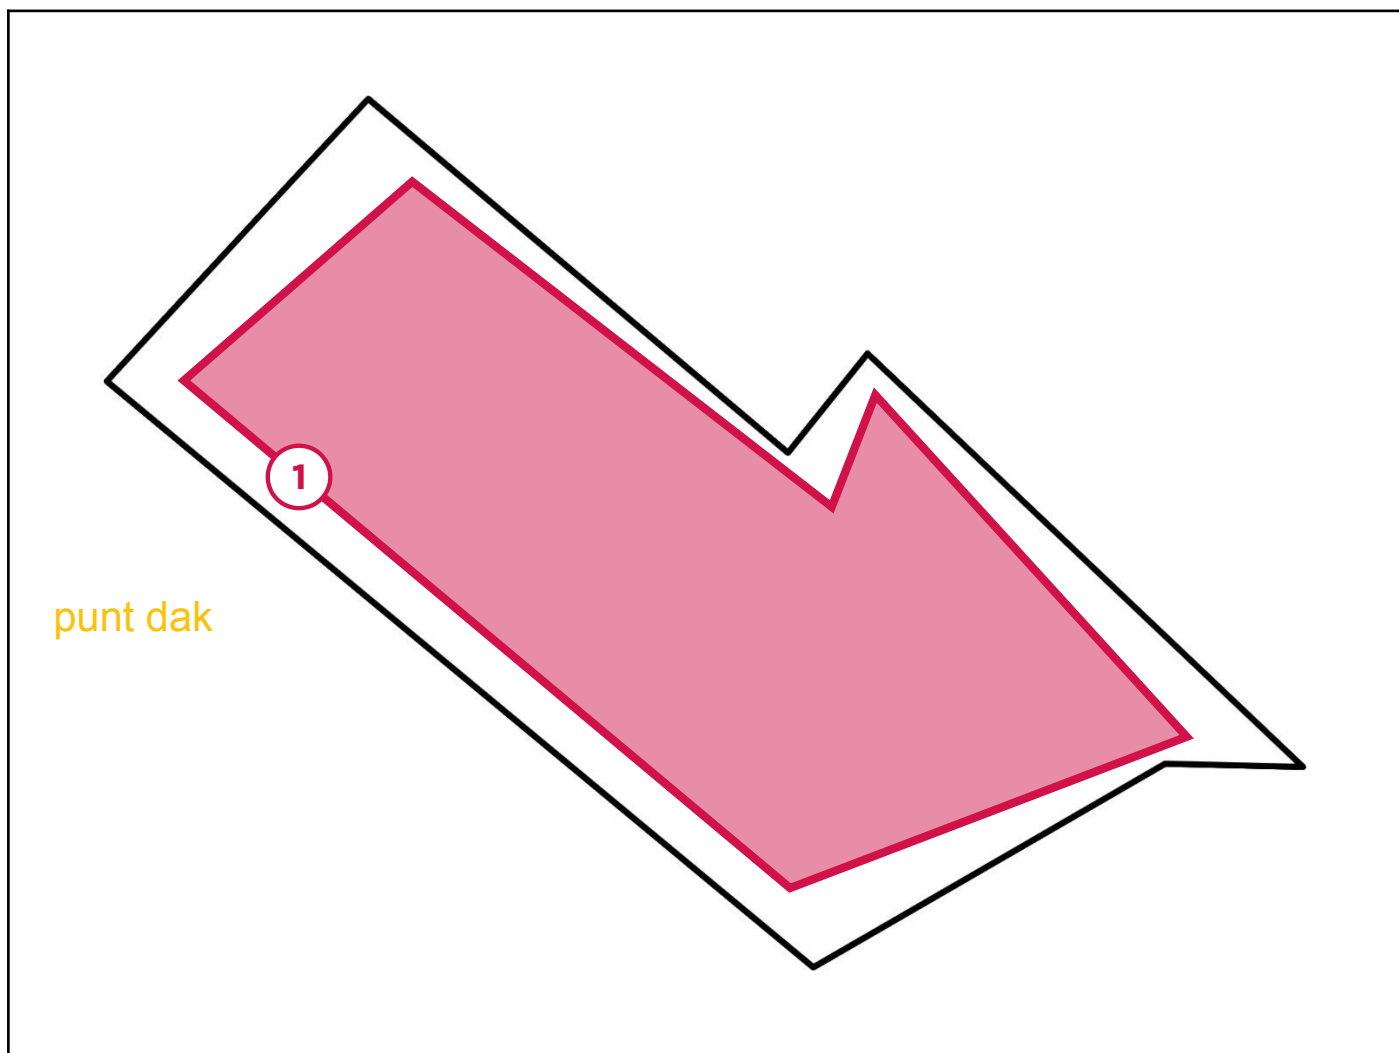
Plan 1.4: plan dak

Beschrijving	Type	Actie
1. Dak/gevellei (visueel vastgesteld)	Asbestmateriaal	Dringend verwijderen

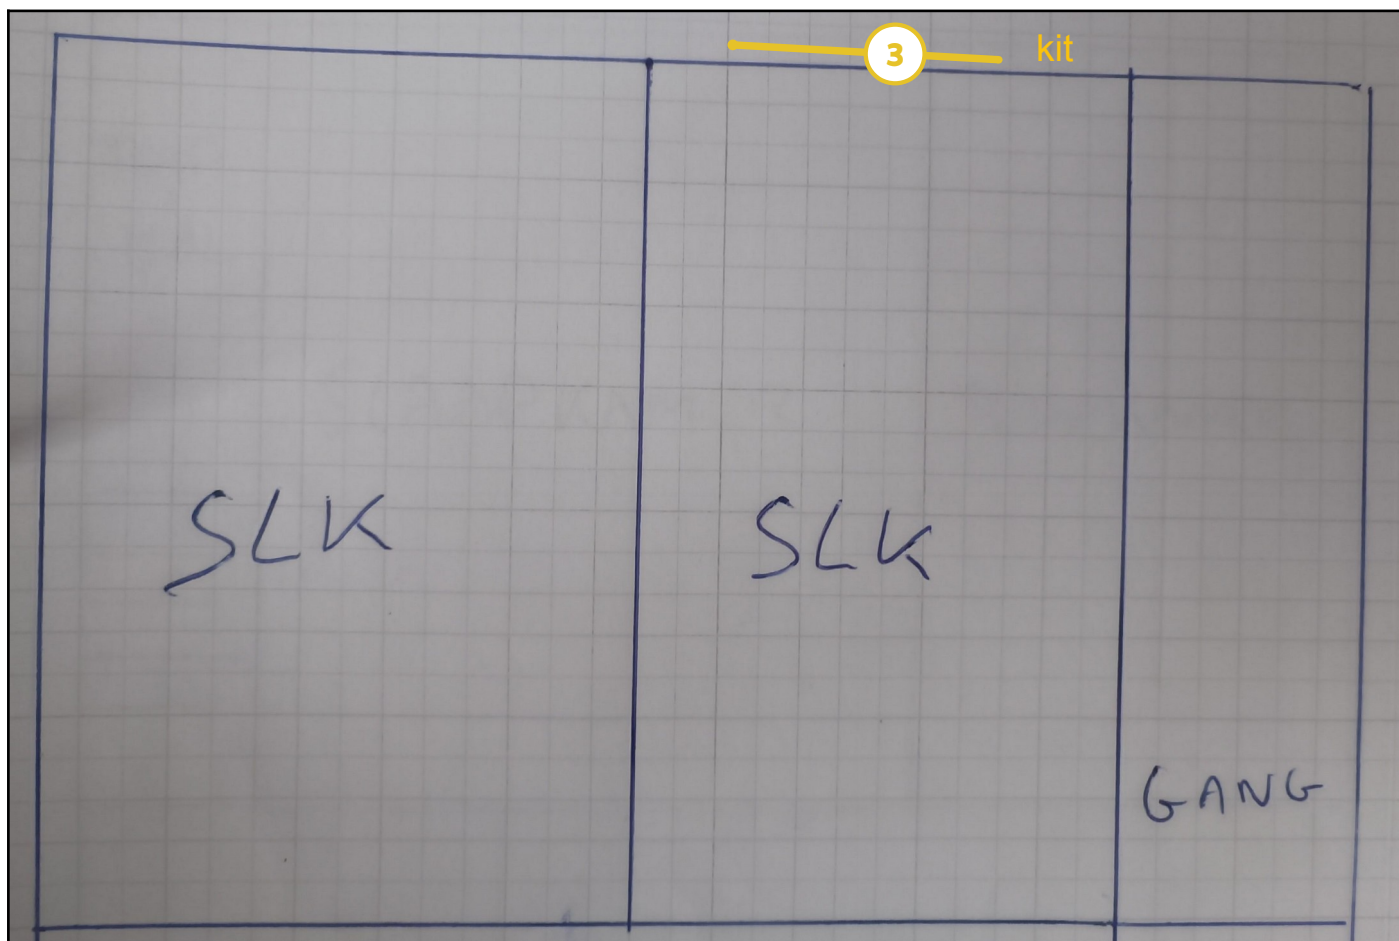
Plan 1.5: plan 1 verd

Beschrijving	Type	Actie
3. kit	Asbestmateriaal	Zorgvuldig beheren

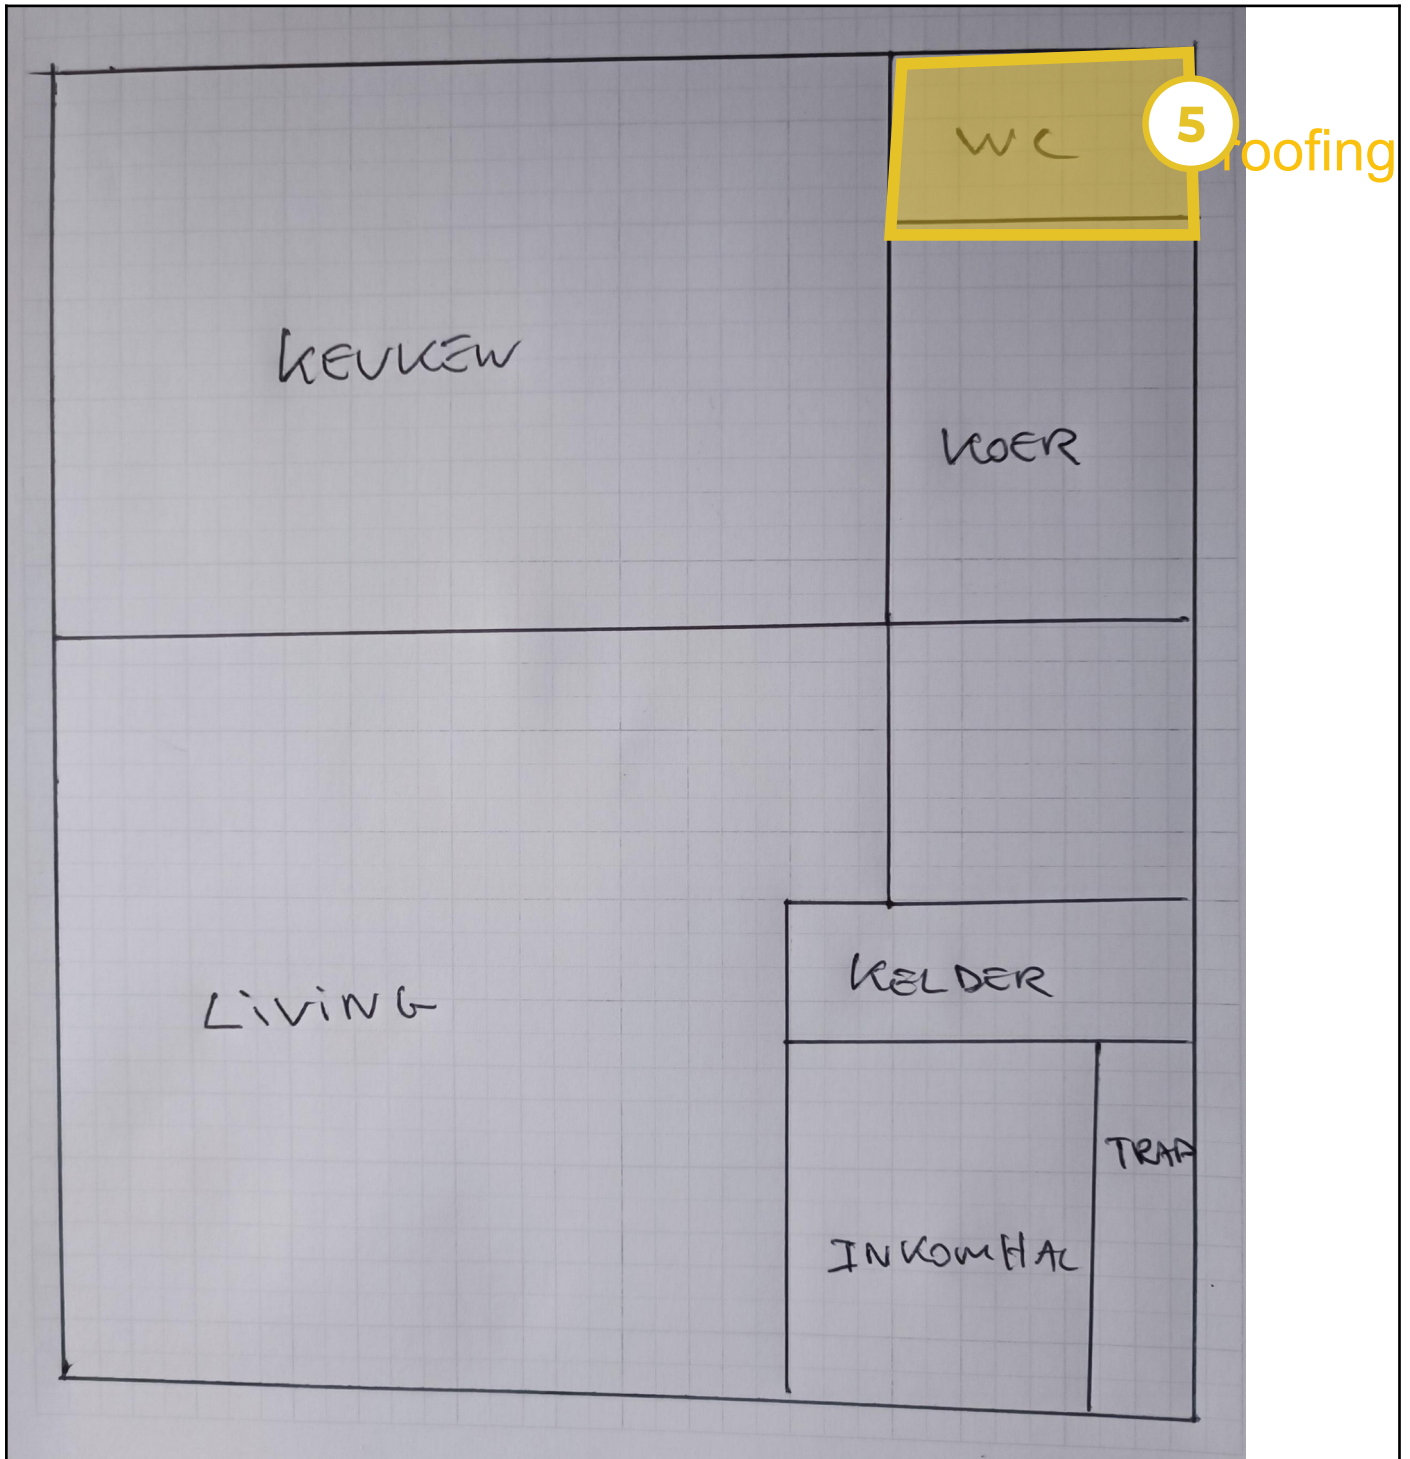
Plan 1.8: plan glv

Beschrijving	Type	Actie
5. Roofing (zonder staalname: kans lekkage)	Asbestmateriaal	Zorgvuldig beheren

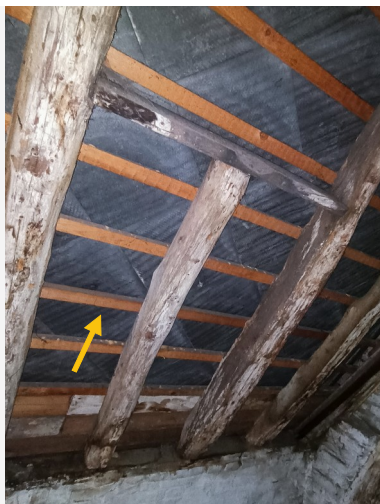
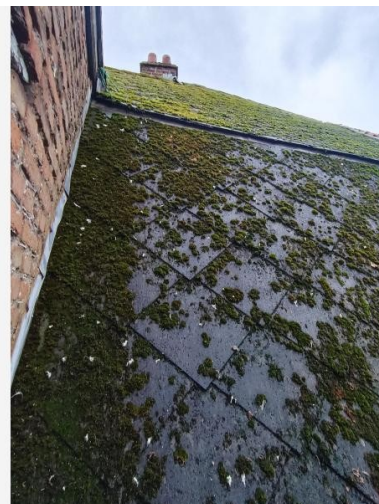
Eindbeoordeling materiaalisico	Hoog materiaalisico en/of hoge kans op vezelvrijgave
Opmerking	Bij dak werken ook controleren of er een onderdak aanwezig is (deels van het dak is de binnen kant afgewerkt met plaat materiaal)

Gebondenheid	Categorie 1: hechtgebonden in oorsprong
Asbestsoort (vezeltype)	Crocidoliet aanwezig
Asbestconcentratie	Laag (< 50%)
Afschermingsgraad van het gehele materiaal	Geheel of deels (ook) vrij aan de binnenlucht
Toestand van het materiaal	Matig beschadigd, matig verweerd

Beschrijving	Dak/gevellei (visueel vastgesteld)
Omgeving	Grenst aan binnen- en buitenlucht
Primaire drager	Schuin dak
Asbestmateriaal	Dak- en gevelbekleding - Lei, shingle
Bindmiddel van asbestmateriaal	Cement
Gebondenheid op basis van bindmiddel	Hecht
Hoeveelheid (oppervlakte - aantal)	<ul style="list-style-type: none">• 112,00 m² - 1 stuk
Totale oppervlakte	112,00 m ²
Eenvoudig bereikbaar	Ja
Bevestigingswijze	<ul style="list-style-type: none">• Geklemd
Identificatiemethode	Vaststelling zonder monstername
Destructieve handeling voor identificatie	Nee
Opmerking	De leien zijn visueel en volgens expertise als asbestverdacht beschouwd. De vermelde oppervlaktes, diktes en volumes betreffen een beredeneerde schatting. Er worden geen rechten verleend aan deze oppervlaktes/diktes/volumes.

Dringend verwijderen

- Verwijder dit asbestmateriaal zo snel mogelijk. Volg de toestand goed op.
- Hemelwater dat afspoelt van asbestcement daken of gevels kan asbestdeeltjes bevatten. Gebruik het enkel voor gesloten circuits (bv. spoelen toiletten). Reinig na het vervangen van het dak of de gevel de dakgoten en regenwaterput of -ton om asbesthoudend sediment of slib te verwijderen

- Eenvoudige handelingen: mag via doe-het-zelf of door werknemer(s) met opleidingsattest eenvoudige handelingen
EH via doe-het zelf
- Standaard dragen van de nodige wegwerp beschermingsmiddelen FFP 3 masker , handschoenen en tyvec CAT III type 5-6
- Indien mogelijk de ondervloer afdekken , leien voorzichtig verwijderen, extra fixeren, niet breken , niet gooien, onmiddellijk verpakken of voorzichtig in container met asbest bag plaatsen.
- Gebruik geen stortkokers.

Indien leien in slechte staat zijn en kans bestaat op breken : Eenvoudige handeling opgeleid personeel , alle werknemer(s) moeten wel beschikken over een opleidingsattest eenvoudige handelingen 8u

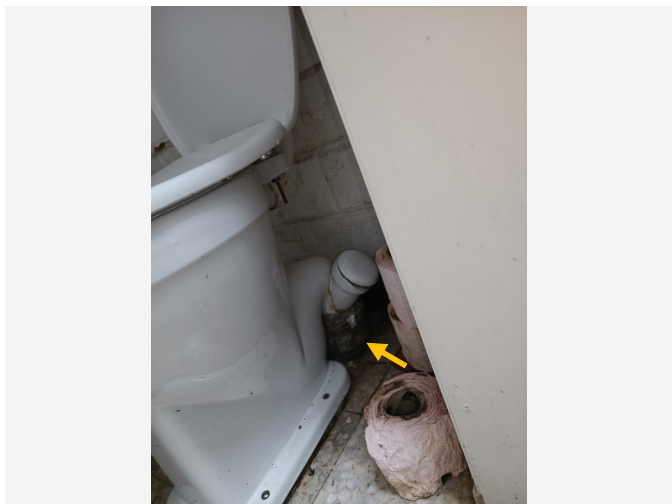
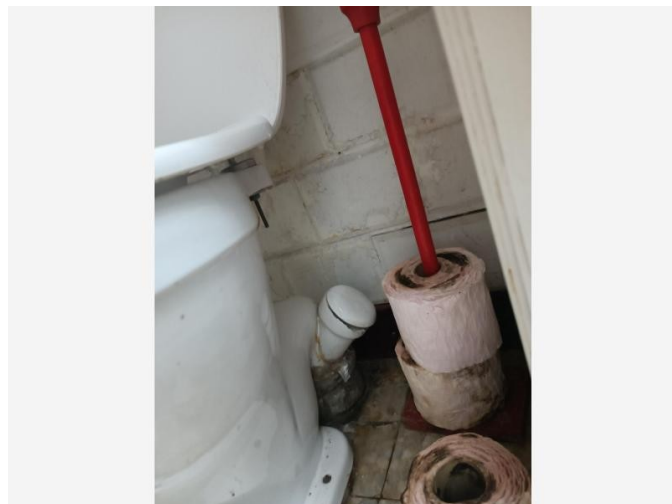
Eindbeoordeling materiaalrisico	Verhoogd materiaalrisico en/of verhoogde kans op vezelvrijgave
---------------------------------	--

Gebondenheid	Categorie 1: hechtgebonden in oorsprong
Asbestsoort (vezeltype)	Crocidoliet aanwezig
Asbestconcentratie	Laag (< 50%)
Afschermingsgraad van het gehele materiaal	Geheel of deels (ook) vrij aan de binnenlucht
Toestand van het materiaal	Licht beschadigd, licht verweerd. Intact calciumsilicaatmateriaal of categorie III 'gebondenheid'

Beschrijving	afvoerbuīs
Omgeving	Grenst aan binnen- en buitenlucht
Primaire drager	Sanitaire infrastructuur en uitrusting (toe- en afvoer)
Asbestmateriaal	Buis, koker, leiding, pijp, doorvoer
Bindmiddel van asbestmateriaal	Cement
Gebondenheid op basis van bindmiddel	Hecht
Hoeveelheid (lengte - omtrek - dikte - aantal)	<ul style="list-style-type: none">• 0,30 m - 25,00 cm - 1,00 cm - 2 stuks
Totaal volume	0,002 m ³
Eenvoudig bereikbaar	Ja
Bevestigingswijze	<ul style="list-style-type: none">• Verlijmd, ingegoten, versmeerd
Identificatiemethode	Vaststelling zonder monstername
Destructieve handeling voor identificatie	Nee
Opmerking	afvoer buīs = asbest verdacht. De vermelde oppervlaktes, diktes en volumes betreffen een beredeneerde schatting. Er worden geen rechten verleend aan deze oppervlaktes/diktes/volumes.

Verwijderen

- Verwijder dit asbestmateriaal zo snel mogelijk. Volg de toestand goed op.

De buis kan voorzichtig losgebeiteld worden , extra bevochtigen om stof te voorkomen + dragen van de nodige beschermingsmiddelen (mondmasker ffp3, handschoenen,tyvec) Bij de gemeente/containerpark afsluitzakken halen om dubbel in te pakken en af te voeren naar het containerpark als hechtgebonden asbestafval.

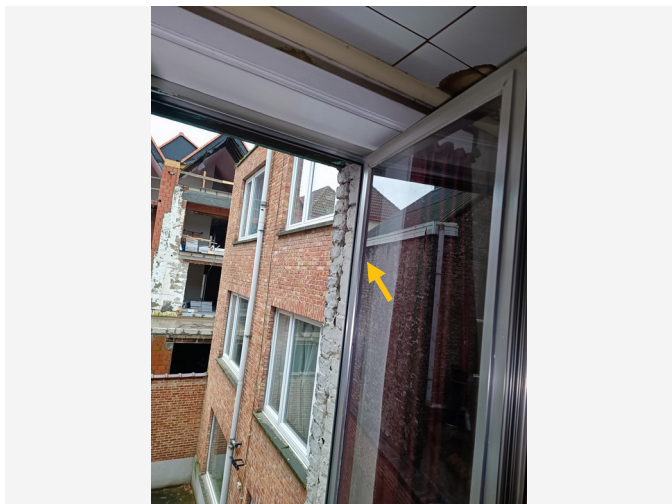
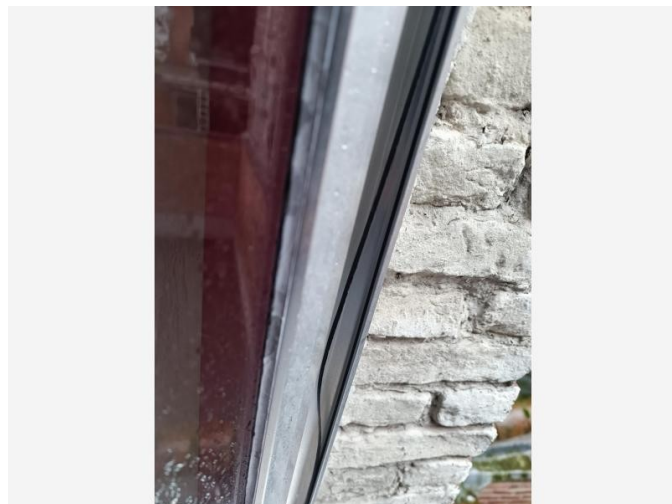
Eindbeoordeling materiaalisico	Laag materiaalisico en/of verlaagde kans op vezelvrijgave
--------------------------------	---

Gebondenheid	Categorie 1: hechtgebonden in oorsprong
Asbestsoort (vezeltype)	Amfibool aanwezig, uitgezonderd crocidoliet
Asbestconcentratie	Laag (< 50%)
Afschermingsgraad van het gehele materiaal	Geheel of deels vrij aan de buitenlucht
Toestand van het materiaal	Licht beschadigd, licht verweerd. Intact calciumsilicaatmateriaal of categorie III 'gebondenheid'

Beschrijving	kit
Omgeving	Buiten
Primaire drager	Wandopening verticaal (raam, deur, ...)
Asbestmateriaal	In-situ afwerkingslagen - Pasta, stopverf, voegsel, stopsel, vulsel, mastiek, kitten, ...
Bindmiddel van asbestmateriaal	Kitten, mastiek, pasta
Gebondenheid op basis van bindmiddel	Hecht
Hoeveelheid (gewicht - aantal)	<ul style="list-style-type: none">• 0,50 kg - 1 stuk
Totaal gewicht	0,50 kg
Eenvoudig bereikbaar	Ja
Bevestigingswijze	<ul style="list-style-type: none">• Verlijmd, ingegoten, versmeerd
Identificatiemethode	Vaststelling zonder monsternamen
Destructieve handeling voor identificatie	Nee
Opmerking	<p>Geen mogelijkheid om een staal te nemen wegens(glas schade)</p> <p>Het gewicht en lm is een berekeneerde schatting. Er worden geen rechten verleend aan deze oppervlaktes. De dikte is een schatting die voorkomt uit de monsterplaatsen en is daarom niet altijd representatief.</p> <p>Betreft +/- X lm</p>

Zorgvuldig beheren

- Zorg voor een veilig beheer. Vermijd het beschadigen van het asbestmateriaal. Controleer de toestand jaarlijks op wijzigingen.

- Eenvoudige handelingen: mag via doe-het-zelf of door werknemer(s) met opleidingsattest eenvoudige handelingen
De ramen kunnen eventueel in zijn geheel afgevoerd worden als asbesthoudend afval. Indien hout en glas gescheiden afgevoerd worden, mogen er geen stopverf restanten achterblijven op het houtwerk.
- Eenvoudige handelingen: enkel door erkend asbestverwijderaar
De toepassing extra fixeren en gebruik van puntafzuiging dmv stofzuiger met absoluut filter
Zie ook link Zie <https://ovam.vlaanderen.be/wie-mag-wat-verwijderen>

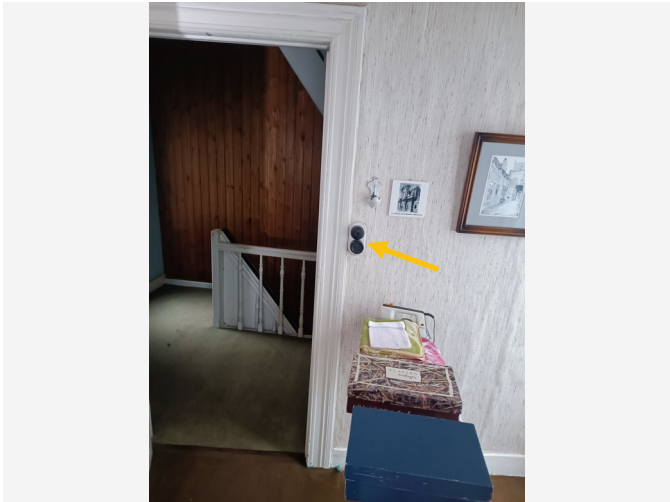
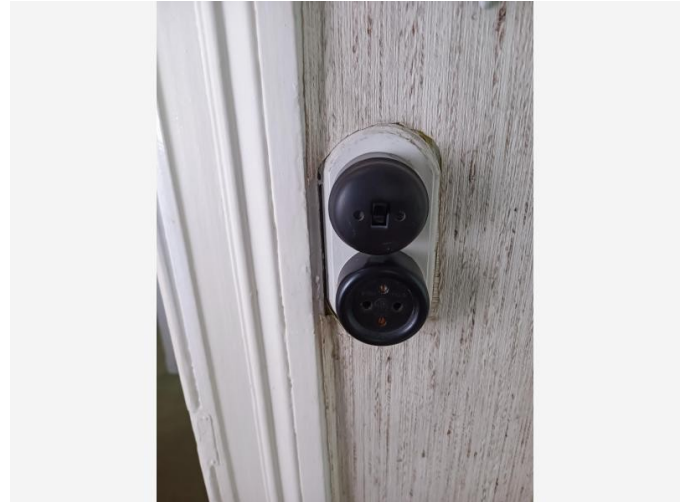
Eindbeoordeling materiaalrisico	Laag materiaalrisico en/of verlaagde kans op vezelvrijgave
---------------------------------	--

Gebondenheid	Categorie 1: hechtgebonden in oorsprong
Asbestsoort (vezeltype)	Crocidoliet aanwezig
Asbestconcentratie	Laag (< 50%)
Afschermingsgraad van het gehele materiaal	Geheel of deels (ook) vrij aan de binnenlucht
Toestand van het materiaal	Onbeschadigd, niet verweerd

Beschrijving	Bakeliet toep.(schakelaars-stopcontacten-verdeeldozen-radiatorknoppen
Omgeving	Binnen
Primaire drager	Communicatie en elektrische infrastructuur en uitrusting
Asbestmateriaal	Plaat, paneel, tablet - Type Bakeliet
Bindmiddel van asbestmateriaal	Kunststof of -hars
Gebondenheid op basis van bindmiddel	Hecht
Hoeveelheid (oppervlakte - dikte - aantal)	<ul style="list-style-type: none"> • 0,20 m² - 0,20 cm - 7 stuks
Totaal volume	0,003 m ³
Eenvoudig bereikbaar	Ja
Bevestigingswijze	<ul style="list-style-type: none"> • Geschroefd
Identificatiemethode	Vaststelling zonder monstername
Destructieve handeling voor identificatie	Nee
Opmerking	<p>de toepassingen zijn aanwezig op verschillende plaatsen in de woning</p> <p>Het is moeilijk te bepalen of de bakeliettoepassingen in de woning ook effectief asbesthoudend zijn (het kan ook gaan om de asbestvrije variant).</p> <p>Er werd geen monster genomen owv beschadiging aan een elektrisch gerelateerde toepassing, extra controle bij verwijdering van het verdacht materiaal.</p>

Zorgvuldig beheren

- Zorg voor een veilig beheer. Vermijd het beschadigen van het asbestmateriaal. Controleer de toestand jaarlijks op wijzigingen.

- Eenvoudige handelingen: mag via doe-het-zelf of door werknemer(s) met opleidingsattest eenvoudige handelingen
Schakelaars, stopcontacten en andere gelijkaardige toepassingen kunnen eenvoudig losgeschroefd worden --> EH doe-het-zelf.

Standaard dragen van de nodige wegwerp beschermingsmiddelen FFP 3 masker , handschoenen en tyvec CAT III type 5-6

Verpak in plastic afvalzak en af te voeren naar het containerpark als hechtgebonden asbestafval.

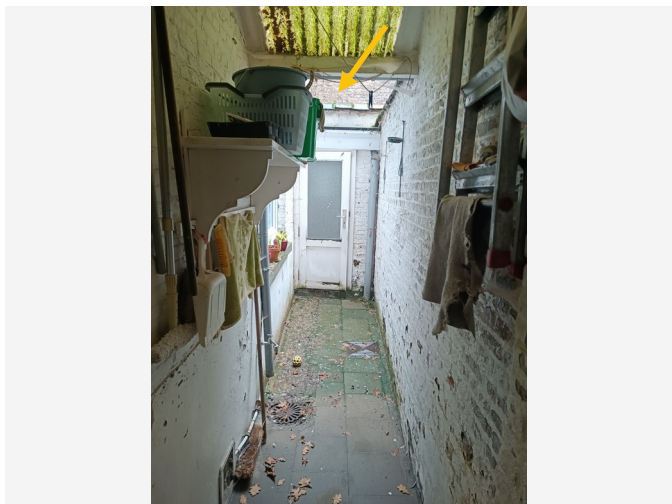
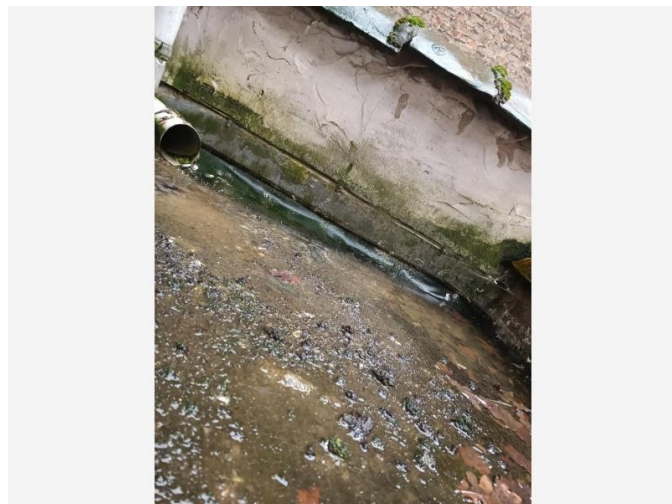
Eindbeoordeling materiaalisico	Laag materiaalisico en/of verlaagde kans op vezelvrijgave
--------------------------------	---

Gebondenheid	Categorie 1: hechtgebonden in oorsprong
Asbestsoort (vezeltype)	Alleen chrysotiel
Asbestconcentratie	Laag (< 50%)
Afschermingsgraad van het gehele materiaal	Geheel of deels vrij aan de buitenlucht
Toestand van het materiaal	Licht beschadigd, licht verweerd. Intact calciumsilicaatmateriaal of categorie III 'gebondenheid'

Beschrijving	Roofing (zonder staalname: kans lekkage)
Omgeving	Buiten
Primaire drager	Plat dak
Asbestmateriaal	Dak- en gevelbekleding - Roofing
Bindmiddel van asbestmateriaal	Bitumen (roofing, teer, asfalt)
Gebondenheid op basis van bindmiddel	Hecht
Hoeveelheid (oppervlakte - aantal)	<ul style="list-style-type: none"> • 4,00 m² - 1 stuk
Totale oppervlakte	4,00 m ²
Eenvoudig bereikbaar	Ja
Bevestigingswijze	<ul style="list-style-type: none"> • Verlijmd, ingegoten, versmeerd
Identificatiemethode	<p>Vaststelling zonder monstername</p> <p>Motivatie: Groot risico op structurele gevolgschade (lekschade, werking installatie,...)</p>
Destructieve handeling voor identificatie	Nee
Opmerking	<p>Volgens het inspectieprotocol is een monstername van roofing verplicht om dit te identificeren als niet-asbesthoudend. Een monstername is echter niet mogelijk wegens kans op lekkage. De toepassing wordt in de databank als asbestverdacht beschouwd. Mogelijks kunnen er ook asbestverdachte onderlagen aanwezig zijn. Het is aangewezen om extra controle uit te voeren bij eventuele renovatiewerken. De vermelde oppervlaktes, diktes en volumes betreffen een beredeneerde schatting. Er worden geen rechten verleend aan deze oppervlaktes/diktes/volumes.</p>

Zorgvuldig beheren

- Zorg voor een veilig beheer. Vermijd het beschadigen van het asbestmateriaal. Controleer de toestand jaarlijks op wijzigingen.
- Voer bijkomende staalname(s) uit.

- Eenvoudige handelingen: mag via doe-het-zelf of door werknemer(s) met opleidingsattest eenvoudige handelingen
EH doe-het zelf en/of opgeleid aannemer (tenzij de roofing zijn bindingssterkte verloren is)

Gezien het risico op vrijstelling van asbestvezels bij de verwijderingswerken, adviseren wij de werken te laten uitvoeren door een aannemer/medewerker die hiertoe de nodig opleiding heeft gevolgd, en niet via doe-het-zelf.

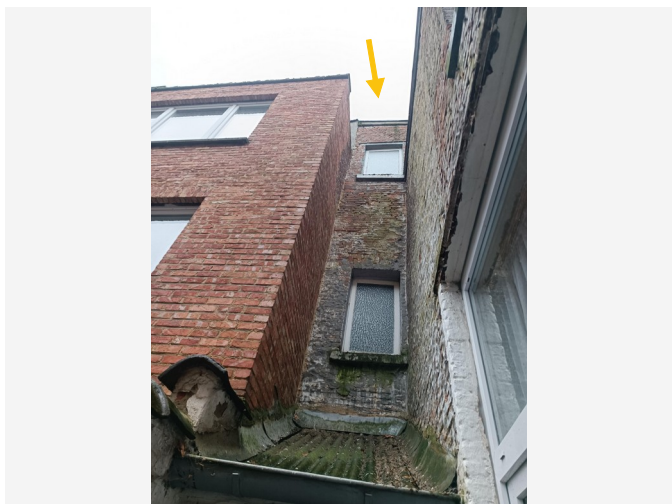
Tijdelijke beperking

Reden: Het onderzoek kan niet uitgevoerd worden binnen de bepalingen van de Welzijnswet

Uitleg van de asbestdeskundige: Het hoofddak is niet waarneembaar en situeert zich hoger dan 3.50m te rekenen vanaf een veilige ondergrond, bij werken extra controle bv door middel van een stelling,hoogtewerker....

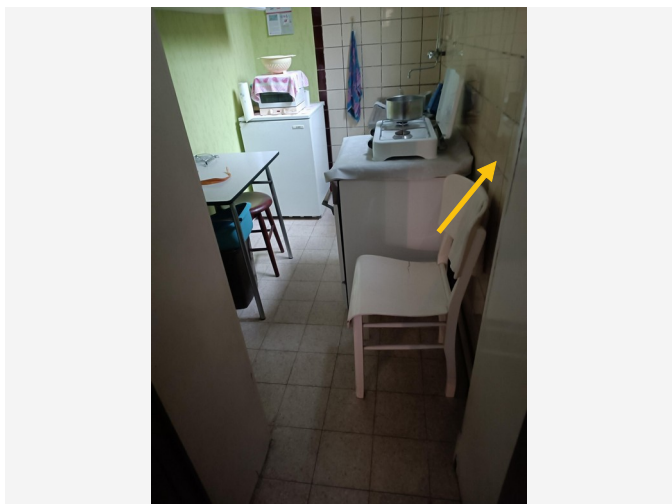
In het inspectieprotocol is een monsternamen van tegellijm verplicht om dit te identificeren als niet-asbesthoudend. Er waren geen facturen ter beschikking die bevestigen dat de tegels na 2001 waren geplaatst. Er waren geen bestaande beschadigingen aan de wandtegels om de lijm voldoende te kunnen inspecteren. Om dit af te toetsen is het aangewezen om bij eventuele renovatiewerken aan de tegels verder onderzoek/staalname te laten uitvoeren ter controle.

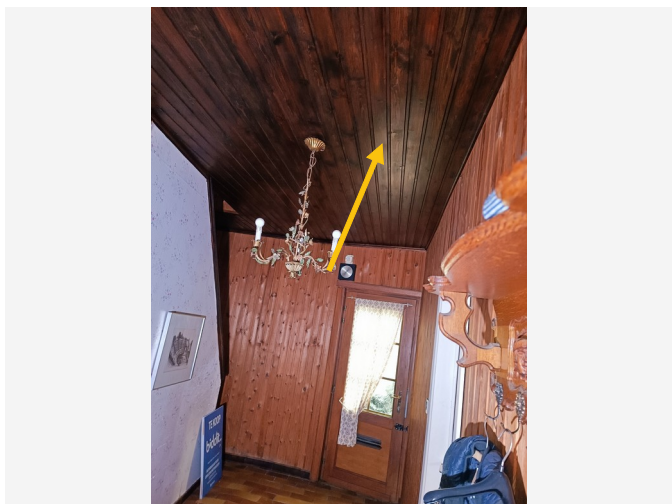
Alle plafonds bestaan uit plaat/gyproc materiaal het is niet gekend of er pleisterwerk of verdachte toepassingen aanwezig zijn achter de plafonds, te controleren bij werken.

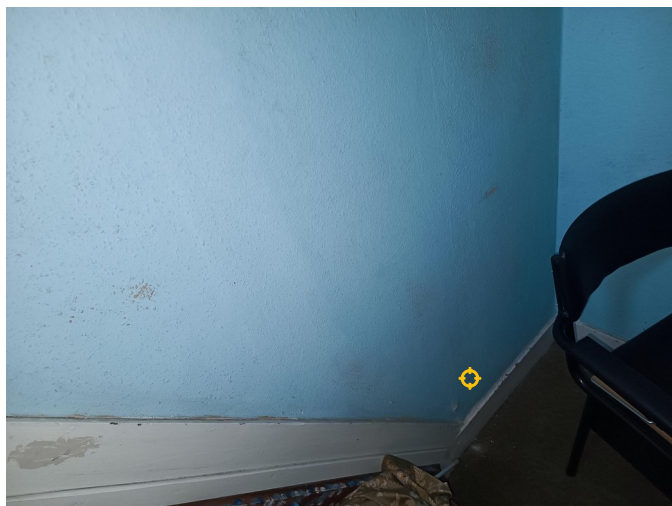
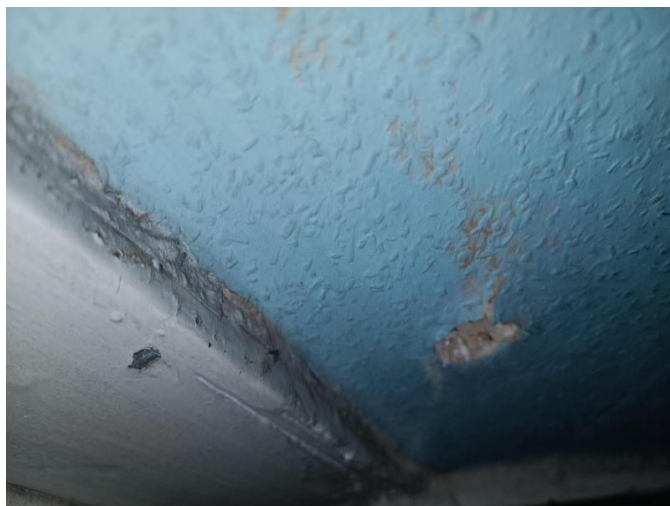
Fiche 9: Muurpleister

Geen asbest

#	Type	Referentie	Resultaat
9.1	Mengmonster	muur	Geen asbest

Beschrijving	Muurpleister
Omgeving	Binnen
Primaire drager	Binnenwand
Bindmiddel van materiaal	Gips - kalk
Gebondenheid op basis van bindmiddel	Niet-hechtgebonden
Hoeveelheid (oppervlakte - dikte - aantal)	• 196,00 m ² - 1,00 cm - 1 stuk
Totaal volume	1,96 m ³
Identificatiemethode	Vaststelling met monstername
Destructieve handeling voor identificatie	Nee
Opmerking	<p>Volgens het inspectieprotocol is een monstername van het pleisterwerk verplicht om dit te identificeren als niet-asbesthoudend.</p> <p>Locatie staalnames: individuele ruimte: SLPK/ natte ruimte: NVT-PLAAT MATERIAAL/ stookplaats: NVT-NIET AANWEZIG / traphal: 1V</p> <p>De vermelde oppervlaktes en volumes betreffen een beredeneerde schatting. Er worden geen rechten verleend aan deze oppervlaktes/volumes. De dikte is een schatting die voorkomt uit de monsterplaatsen en is daarom niet altijd representatief.</p> <p>(deels muren van plaat materiaal)</p>
