# Asbestinventarisat attest

Europastraat 3, 2870 Puurs-Sint-Amands

Attestnummer : 20260324-000373.000

Uitgegeven op : 24.03.2026

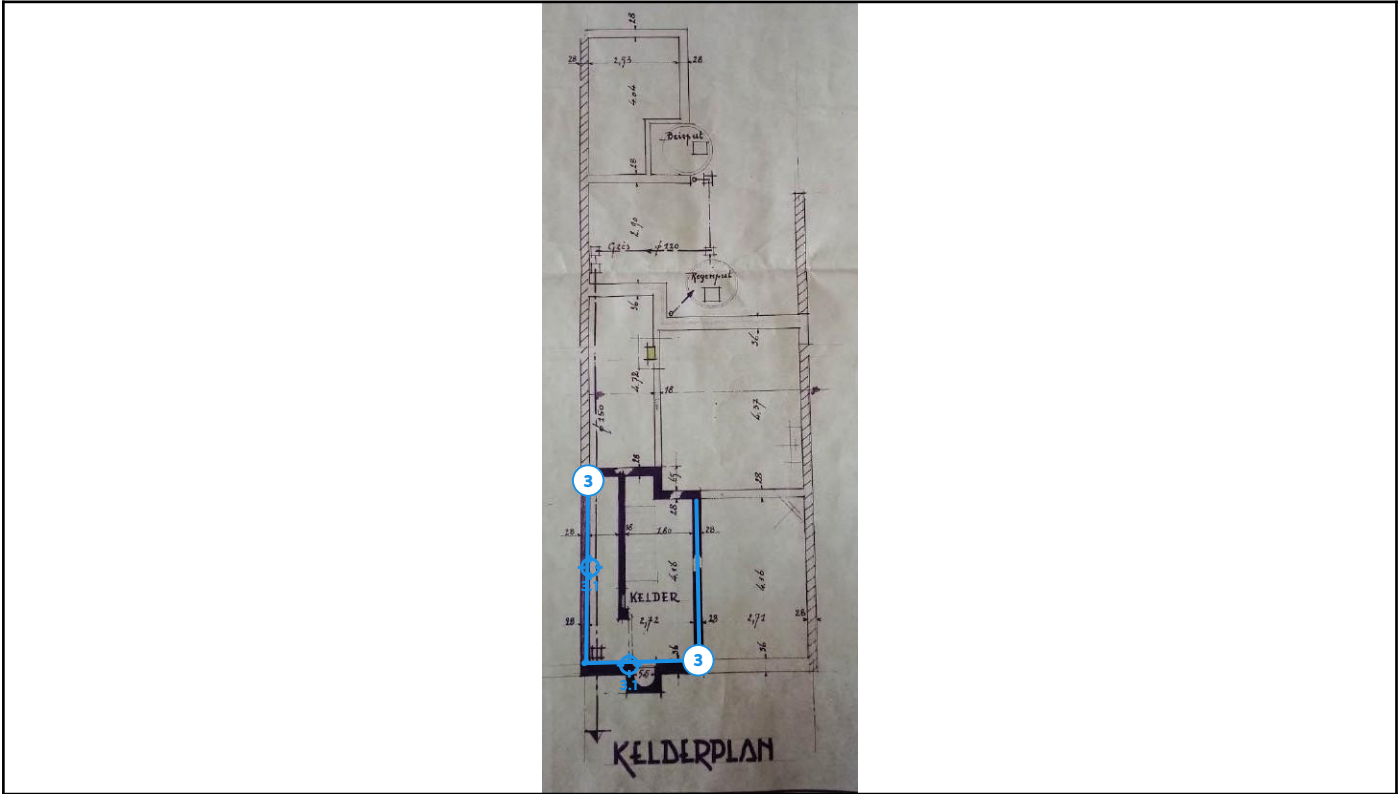
# Plan 1.1: Kelder

| Beschrijving | Type | Actie |
|---|---|---|
| 3. Cementering kelder | Geen asbest | - |
| 3.1 Code: 2600195-3 | Mengmonster | - |

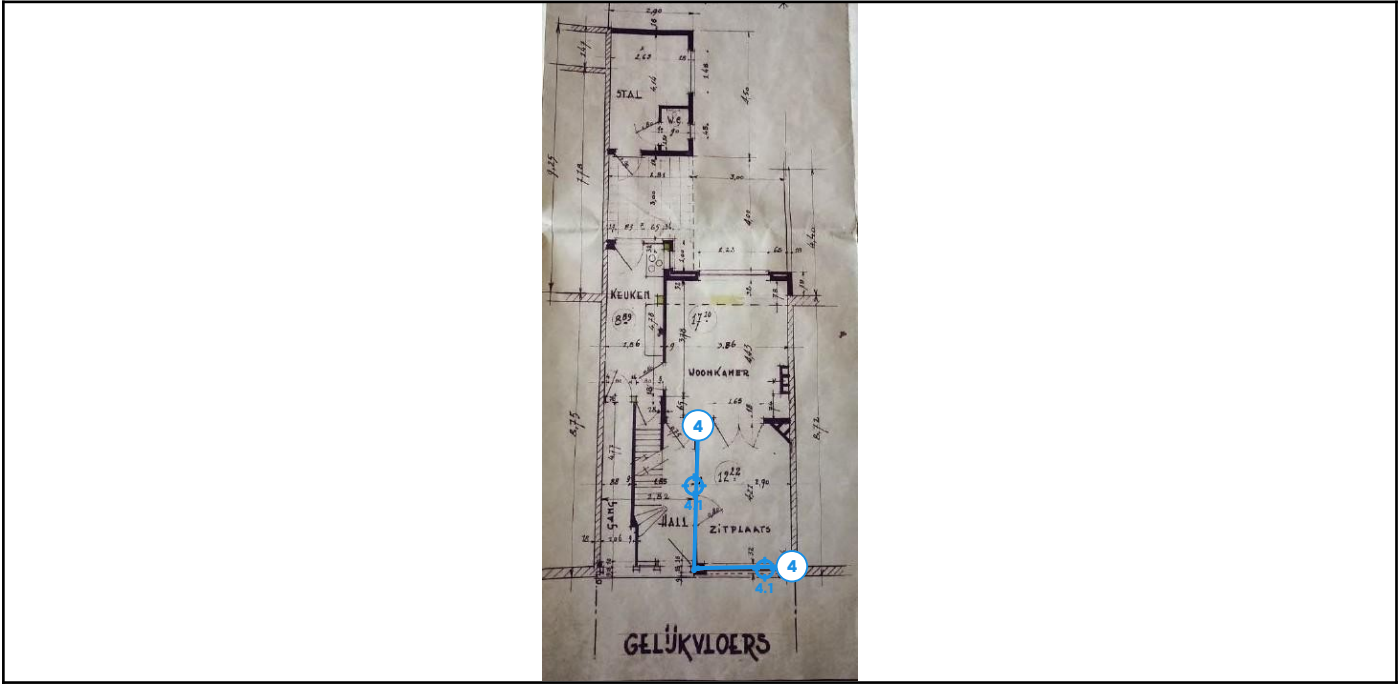
# Plan 1.2: Gelijkvloers

| Beschrijving | Type | Actie |
|---|---|---|
| 4. Pleisterwerk muren | Geen asbest | - |
| 4.1 Code: 2600195-1 | Mengmonster | - |

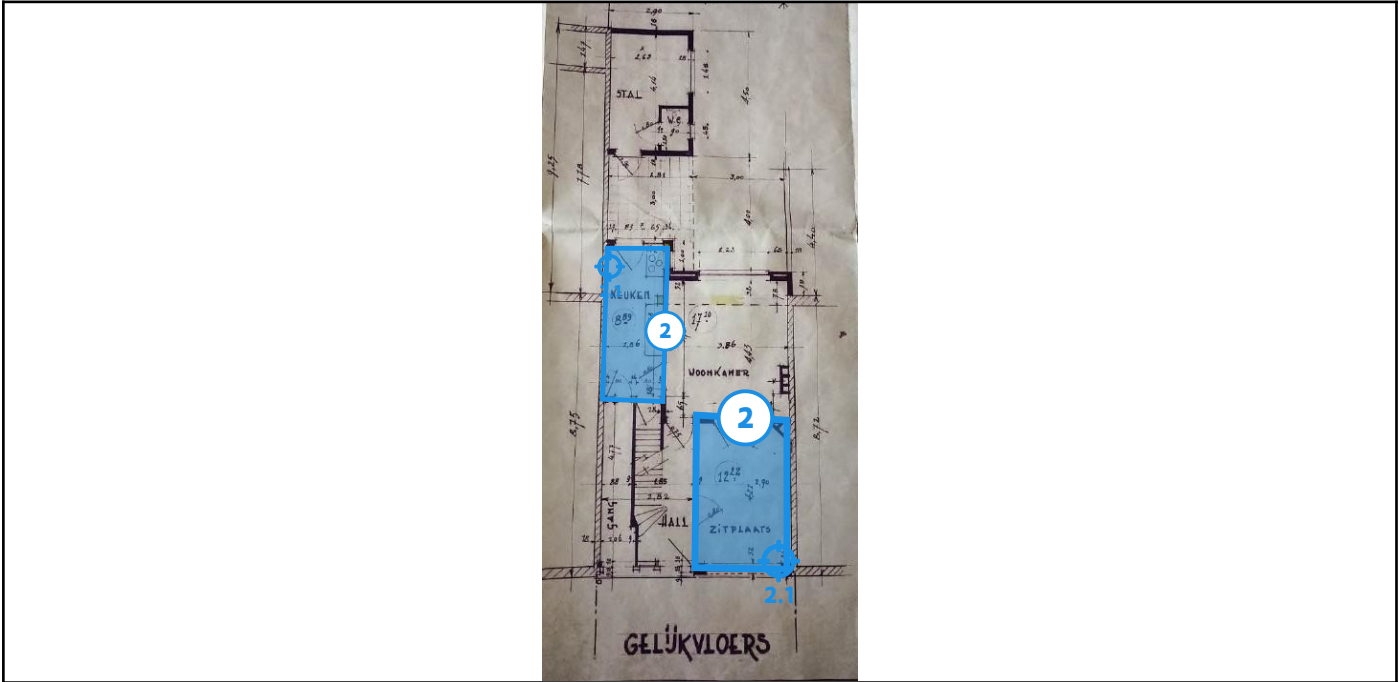
# Plan 1.3: Gelijkvloers

| Beschrijving | Type | Actie |
|---|---|---|
| 2. Pleisterwerk plafonds | Geen asbest | - |
| 2.1 Code: 2600195-2 | Mengmonster | - |

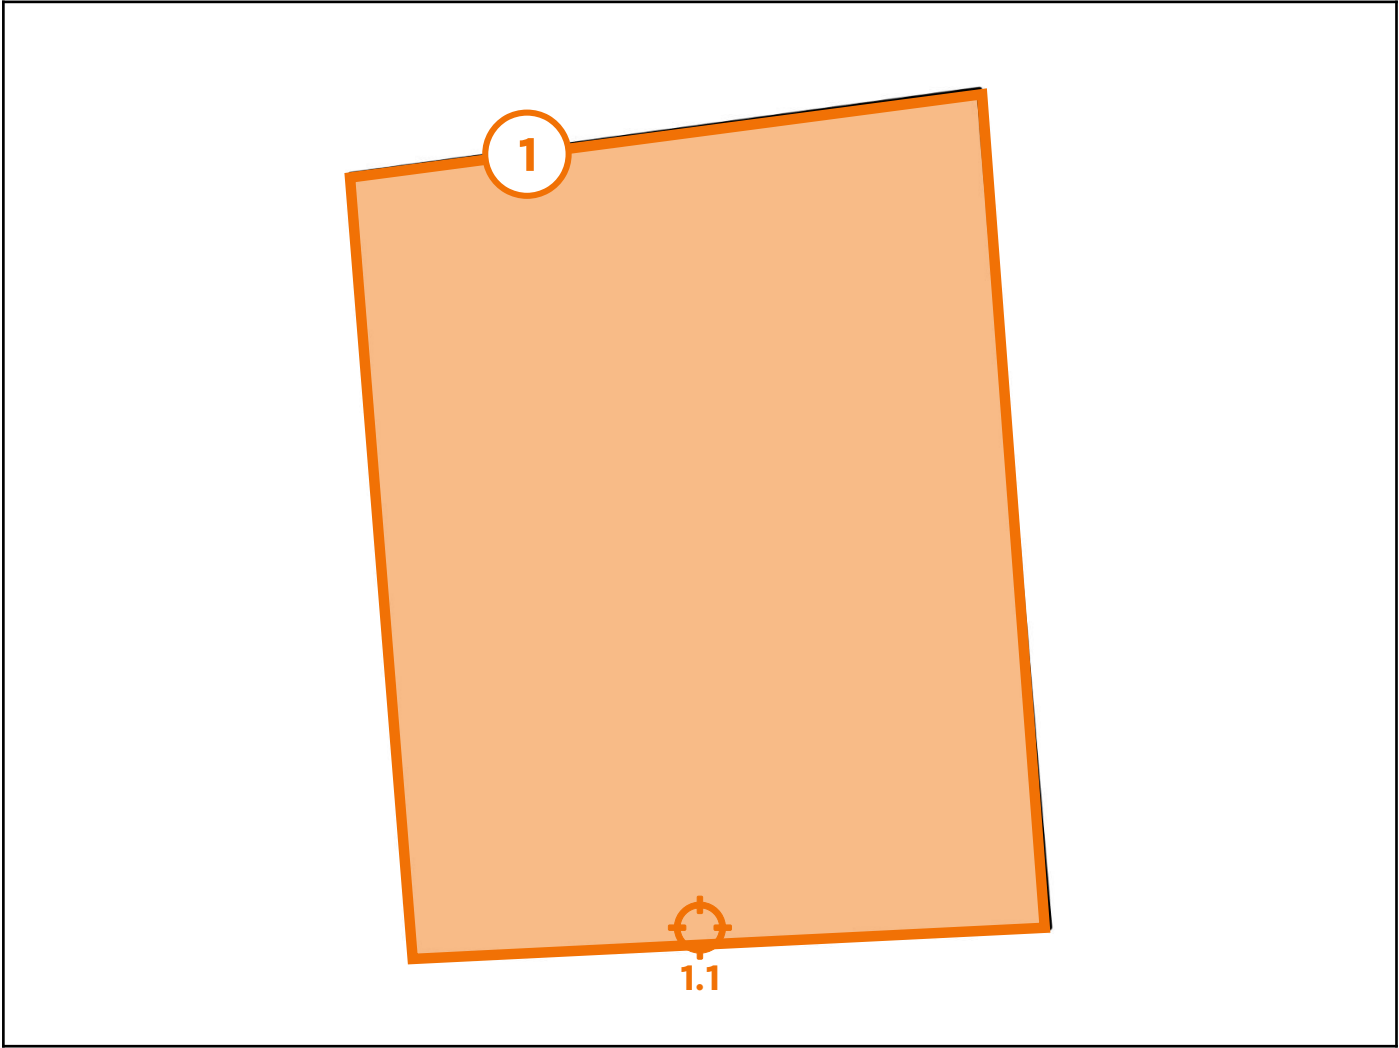
# Plan 2.1: Tuinberging plan

| Beschrijving | Type | Actie |
|---|---|---|
| 1. Golfplaat dak | Asbestmateriaal | Verwijderen |
| 1.1 Code: 2600195-4 | Puntmonster | - |

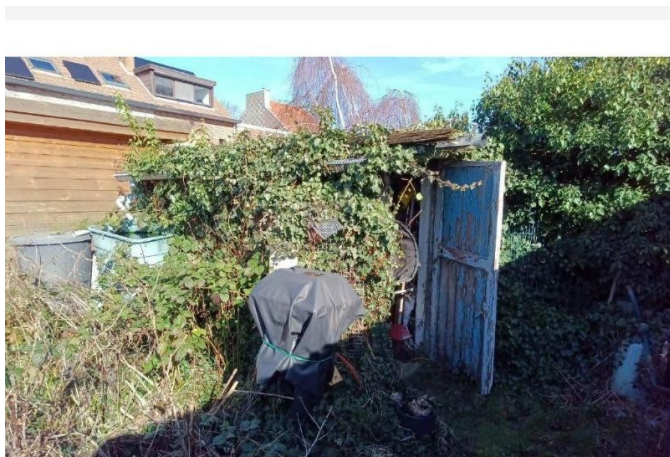
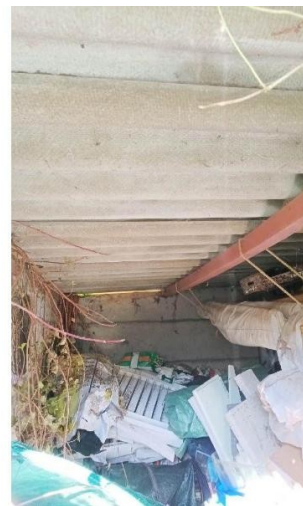
Overzichtsfoto

Detailfoto

Het asbestmateriaal valt onder de mijlpaal van 2034.

| Eindbeoordeling materiaalrisico | Laag materiaalrisico en/of verlaagde kans op vezelvrijgave |

| Gebondenheid | Categorie 1: hechtgebonden in oorsprong |
| Asbestsoort (vezeltype) | Crocidoliet aanwezig |
| Asbestconcentratie | Laag (< 50%) |
| Afschermingsgraad van het gehele materiaal | Geheel of deels vrij aan de buitenlucht, maar geen contact met binnenlucht |
| Toestand van het materiaal | Licht beschadigd, licht verweerd. Intacte calciumsilicaatplaat of materiaal met categorie 3-gebondenheid |

| # | Type | Referentie | Resultaat |
|---|---|---|---|
| 1.1 | Puntmonster | 2600195-4 | Chrysotiel, Crocidoliet |

| Beschrijving | Golfplaat dak |
| Hoeveelheid (oppervlakte - aantal) | • 6,00 m <sup>2</sup> - 1 stuk |

Verwijderen

- Verwijder dit asbestmateriaal zo snel mogelijk. Volg de toestand goed op.
- Hemelwater dat afspoelt van asbestcement daken of gevels kan asbestdeeltjes bevatten. Gebruik het enkel voor gesloten circuits (bv. spoelen toiletten). Reinig na het vervangen van het dak of de gevel de dakgoten en regenwaterput of -ton om asbesthoudend sediment of slib te verwijderen
- Voer bijkomende staalname(s) uit.

- Eenvoudige handelingen: enkel door erkend asbestverwijderaar  
Zorg er voor dat:
  - u zich vooraf goed informeert op [www.asbestinfo.be](http://www.asbestinfo.be) > Asbest verwijderen;
  - u zich beschermt met een FFP3-mondmasker, wegwerpovertrek en -handschoenen en afspoelbaar schoeisel;
  - er geen minderjarigen of derden aanwezig zijn;

- u beschikt over PE-folie en zakken om loskomende deeltjes en afval op te vangen en te verpakken;
- u beschikt over een vernevelaar (water) of fixeermiddel om het asbestmateriaal eerst te fixeren;
- u weet hoe u het asbestmateriaal veilig kan demonteren zonder stof of breuken;
- u beschikt over natte doeken om eventuele resten en stof weg te nemen.

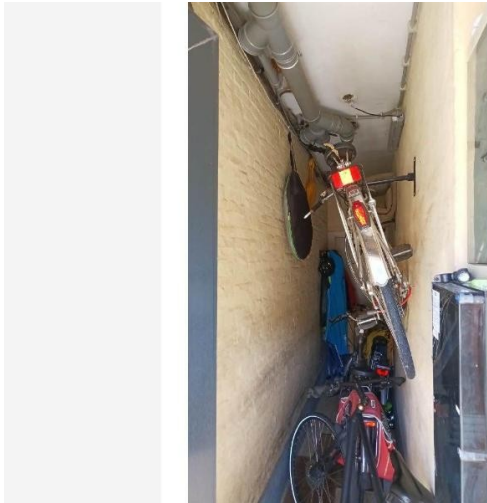
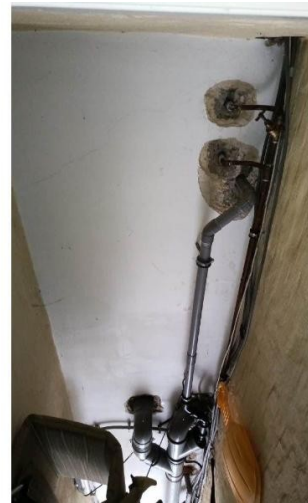
## Fiche 2: Pleisterwerk plafonds

Geen asbest

| # | Type | Referentie | Resultaat |
|---|---|---|---|
| 2.1 | Mengmonster | 2600195-2 | Geen asbest |

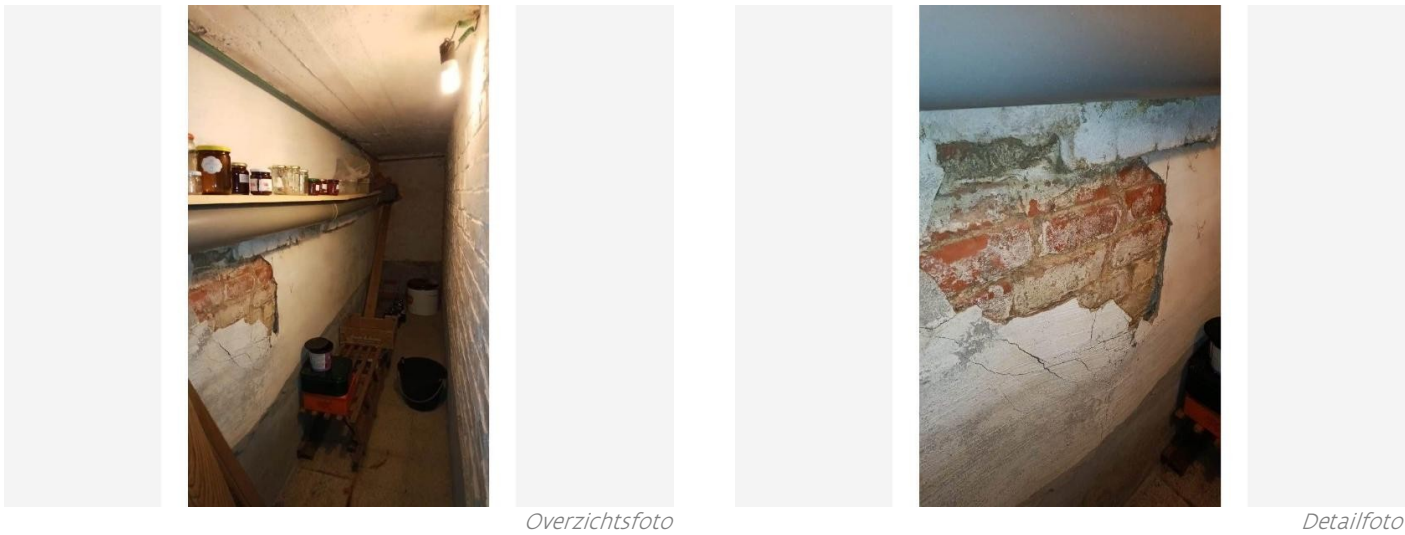
# Fiche 3: Cementering kelder

Geen asbest

| # | Type | Referentie | Resultaat |
|---|---|---|---|
| 3.1 | Mengmonster | 2600195-3 | Geen asbest |

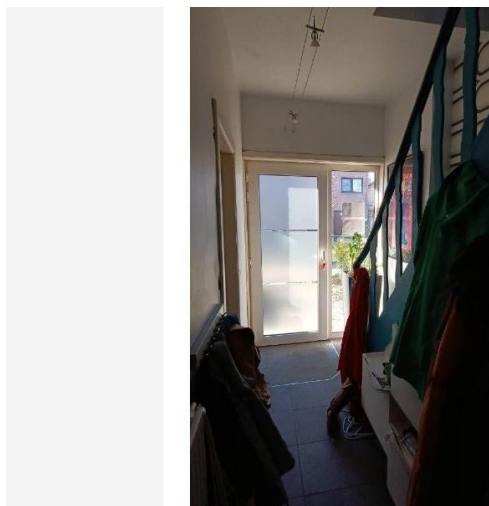
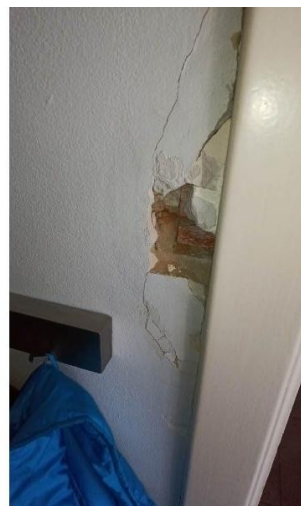
## Fiche 4: Pleisterwerk muren

Geen asbest

| # | Type | Referentie | Resultaat |
|---|---|---|---|
| 4.1 | Mengmonster | 2600195-1 | Geen asbest |
