# Asbestinventarisatetest

Lindenstraat 22, 9300 Aalst

Attestnummer : 20221101-000006.000

## Niet-asbestveilig

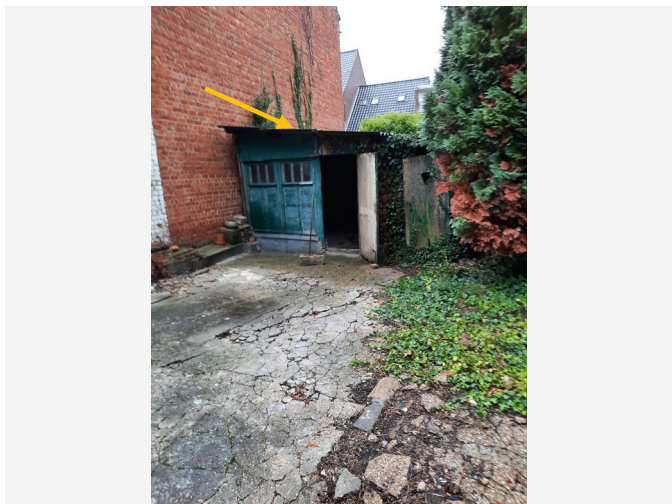
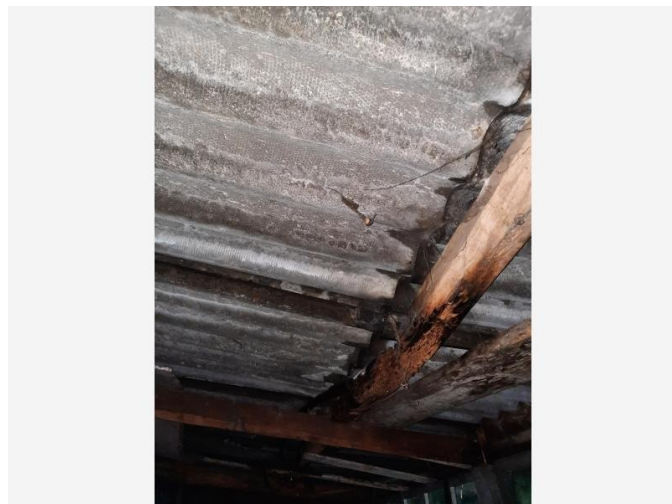
Het asbestmateriaal valt onder de mijlpaal van 2034.

**Dringend verwijderen**

Eindbeoordeling materiaalrisico	Hoog materiaalrisico en/of hoge kans op vezelvrijgave
---------------------------------	---

Gebondenheid	Categorie 1: hechtgebonden in oorsprong
Asbestsoort (vezeltype)	Crocidoliet aanwezig
Asbestconcentratie	Laag (< 50%)
Afschermingsgraad van het gehele materiaal	Geheel of deels (ook) vrij aan de binnenlucht
Toestand van het materiaal	Matig beschadigd, matig verweerd

Beschrijving	Golfplaten op berging
Omgeving	Grenst aan binnen- en buitenlucht
Primaire drager	Schuin dak
Asbestmateriaal	Dak- en gevelbekleding - Golfplaat
Bindmiddel van asbestmateriaal	Cement
Gebondenheid op basis van bindmiddel	Hecht
Hoeveelheid (oppervlakte - aantal)	• 45,00 m <sup>2</sup> - 1 stuk
Totale oppervlakte	45,00 m <sup>2</sup>
Eenvoudig bereikbaar	Ja
Bevestigingswijze	• Genageld, geniet
Identificatiemethode	Vaststelling zonder monsternamen

- Zorg voor een veilig beheer. Vermijd het beschadigen van het asbestmateriaal. Controleer de toestand jaarlijks op wijzigingen.

- Eenvoudige handelingen: enkel door erkend asbestverwijderaar  
De techniek van de eenvoudige handelingen mag worden toegepast bij de verwijdering van hechtgebonden asbest die niet beschadigd is of waarbij er geen vrije vezels zichtbaar zijn en waarbij verwijdering geen aanleiding geeft tot een wijziging van de toestand (bijlage VI.3-2, A, 1<sup>o</sup> van de codex) en indien kan voldaan worden aan de andere voorwaarden voor het gebruik van deze techniek.

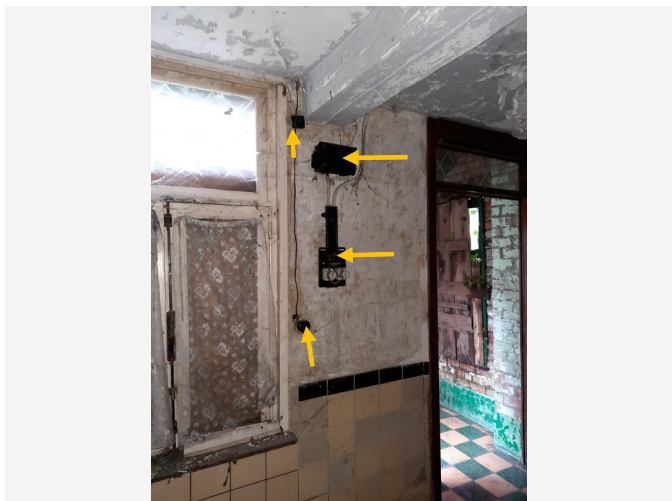
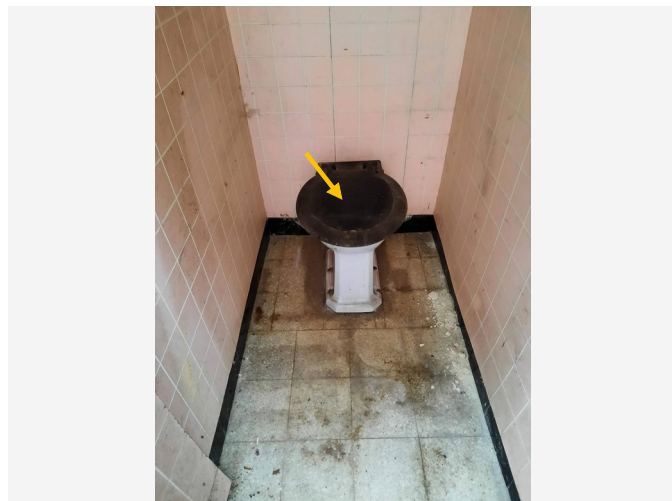
Het asbestmateriaal valt onder de mijlpaal van 2040.

Zorgvuldig beheren

Eindbeoordeling materiaalrisico	Zeer laag materiaalrisico en/of zeer lage kans op vezelvrijgave
---------------------------------	---

Gebondenheid	Categorie 1: hechtgebonden in oorsprong
Asbestsoort (vezeltype)	Alleen chrysotiel
Asbestconcentratie	Laag (< 50%)
Afschermingsgraad van het gehele materiaal	Stootvaste afscherming of omkasting
Toestand van het materiaal	Onbeschadigd, niet verweerd

Beschrijving	Bakelieten elektriciteitsonderdelen en wc-bril
Omgeving	Grenst aan binnen- en buitenlucht
Primaire drager	Allerlei
Asbestmateriaal	Plaat, paneel, tablet - Type Bakeliet
Bindmiddel van asbestmateriaal	Kunststof of -hars
Gebondenheid op basis van bindmiddel	Hecht
Hoeveelheid (oppervlakte - dikte - aantal)	• 0,50 m <sup>2</sup> - 2,00 cm - 1 stuk
Totaal volume	0,01 m <sup>3</sup>
Eenvoudig bereikbaar	Ja

- Zorg voor een veilig beheer. Vermijd het beschadigen van het asbestmateriaal. Controleer de toestand jaarlijks op wijzigingen.

- Eenvoudige handelingen: mag via doe-het-zelf of door werknemer(s) met opleidingsattest eenvoudige handelingen  
De techniek van de eenvoudige handelingen mag worden toegepast bij de verwijdering van hechtgebonden asbest die niet beschadigd is of waarbij er geen vrije vezels zichtbaar zijn en waarbij verwijdering geen aanleiding geeft tot een wijziging van de toestand (bijlage VI.3-2, A, 1° van de codex) en indien kan voldaan worden aan de andere voorwaarden voor het gebruik van deze techniek.

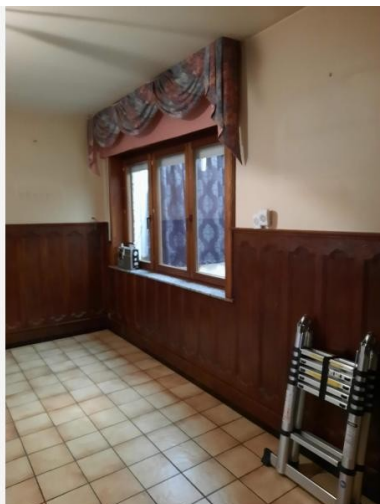
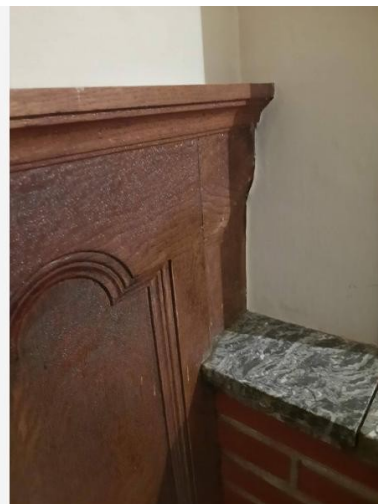
Het asbestmateriaal valt onder de mijlpaal van 2040.

Zorgvuldig beheren

Eindbeoordeling materiaalrisico	Zeer laag materiaalrisico en/of zeer lage kans op vezelvrijgave
---------------------------------	---

Gebondenheid	Categorie 1: hechtgebonden in oorsprong
Asbestsoort (vezeltype)	Crocidoliet aanwezig
Asbestconcentratie	Laag (< 50%)
Afschermingsgraad van het gehele materiaal	Stootvaste afscherming of omkasting
Toestand van het materiaal	Onbeschadigd, niet verweerd

Beschrijving	Lambrisering houtlook beneden
Omgeving	Binnen
Primaire drager	Wand vrijstaand (scheidingsmuur, ...)
Asbestmateriaal	Plaat, paneel, tablet - Type Menuiserite
Bindmiddel van asbestmateriaal	Cement
Gebondenheid op basis van bindmiddel	Hecht
Hoeveelheid (oppervlakte - dikte - aantal)	• 15,00 m <sup>2</sup> - 1,00 cm - 1 stuk
Totaal volume	0,15 m <sup>3</sup>
Eenvoudig bereikbaar	Ja
Bevestigingswijze	• Geschroefd
Identificatiemethode	Vaststelling zonder monsternamen

- Zorg voor een veilig beheer. Vermijd het beschadigen van het asbestmateriaal. Controleer de toestand jaarlijks op wijzigingen.

- Eenvoudige handelingen: mag via doe-het-zelf of door werknemer(s) met opleidingsattest eenvoudige handelingen  
De techniek van de eenvoudige handelingen mag worden toegepast bij de verwijdering van hechtgebonden asbest die niet beschadigd is of waarbij er geen vrije vezels zichtbaar zijn en waarbij verwijdering geen aanleiding geeft tot een wijziging van de toestand (bijlage VI.3-2, A, 1<sup>o</sup> van de codex) en indien kan voldaan worden aan de andere voorwaarden voor het gebruik van deze techniek.

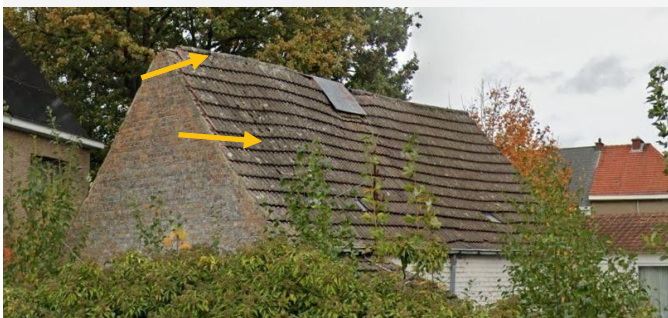
*Situeringfoto*

**Reden:** Het onderzoek kan niet uitgevoerd worden binnen de bepalingen van de Welzijnswet

**Uitleg van de asbestdeskundige:** Wegens instortingsgevaar is het onmogelijk de zolderruimte van het oude bijgebouw te bezoeken.

Het dak zelf bestaat uit dikke betonpannen, de nokpannen echter zijn mogelijks asbesthoudend en onzeker of er een onderdak aanwezig is.

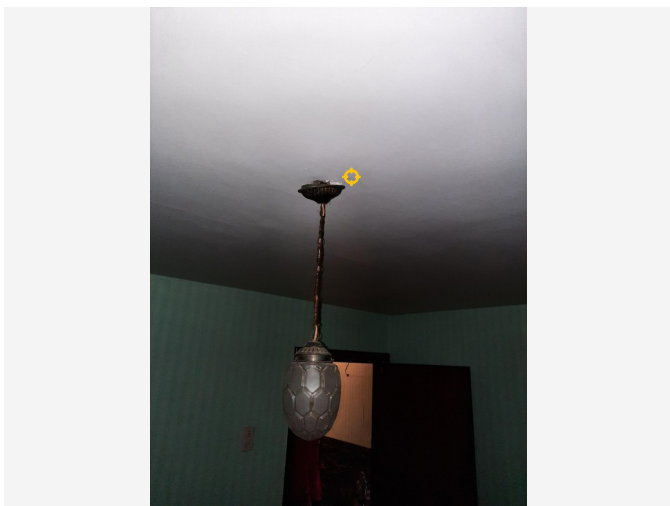
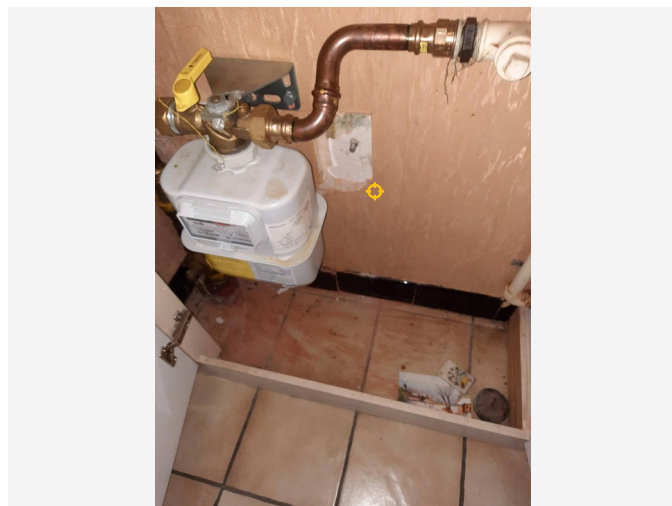
Geen asbest

#	Type	Referentie	Resultaat
5.1	Mengmonster	221017-LIN22-PLEPLDR - Pleisterwerk droge ruimtes	Geen asbest

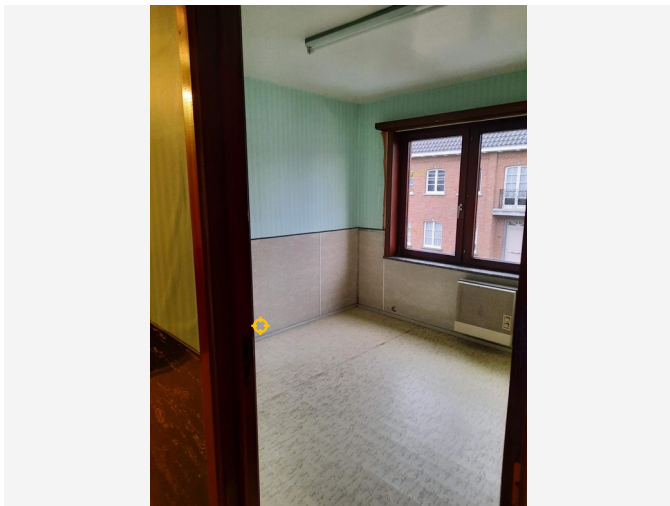
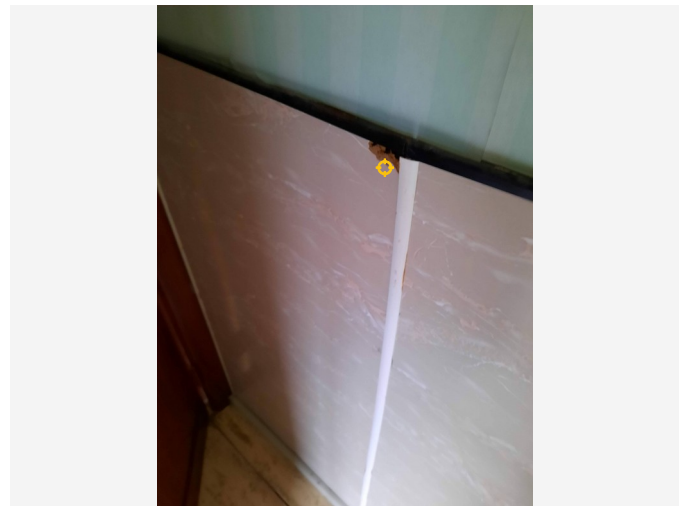
## Fiche 6: Beige vinylplaten als lambrisering

Geen asbest

#	Type	Referentie	Resultaat
6.1	Puntmonster	221017-LIN22-VINBEI-LAMBRIS - Beige vinyl lambrise	Geen asbest

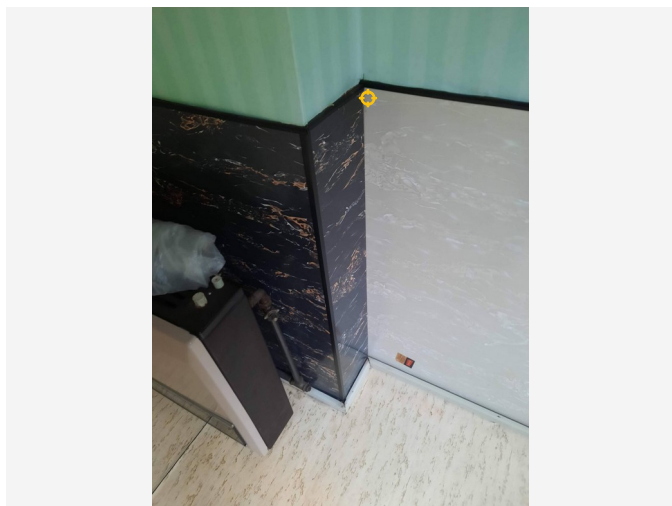
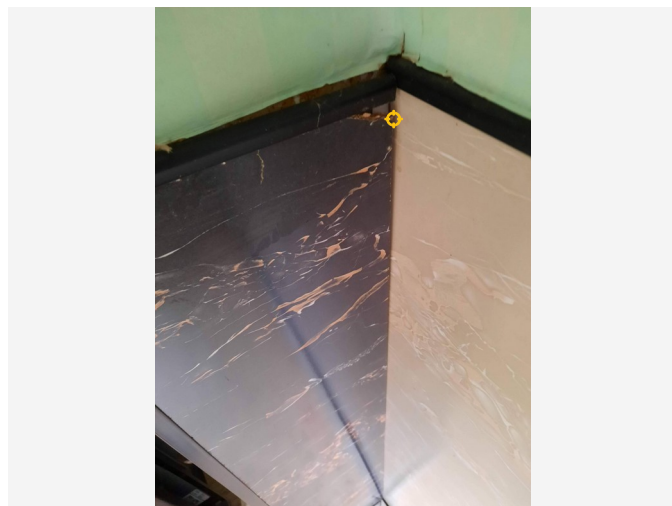
Geen asbest

#	Type	Referentie	Resultaat
7.1	Puntmonster	221017-LIN22-VINBR-BOVEN - Bruine vinyl lambrise	Geen asbest

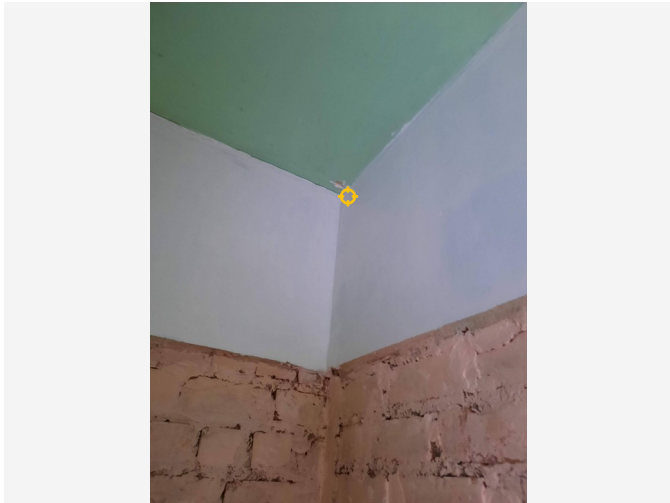
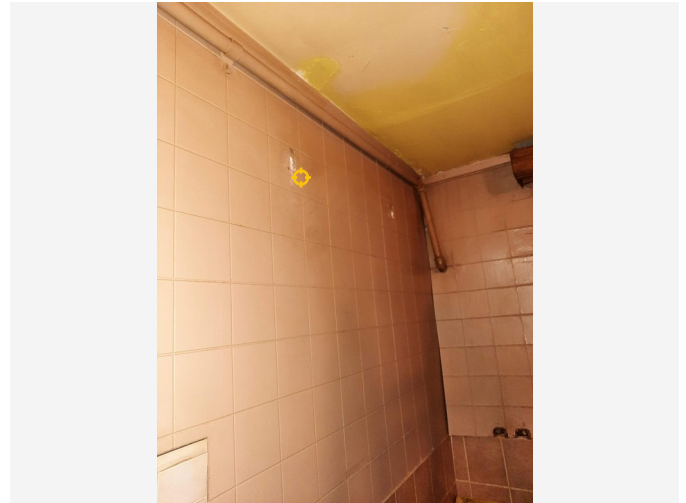
Geen asbest

#	Type	Referentie	Resultaat
8.1	Mengmonster	221017-LIN22-PLENAT - Pleisterwerk natte ruimtes	Geen asbest

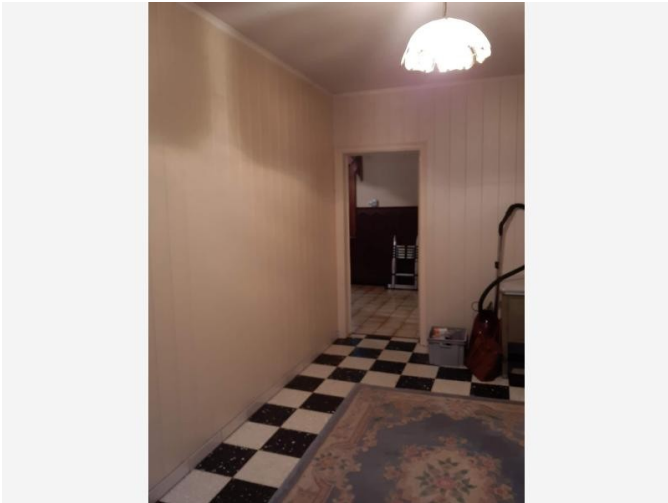
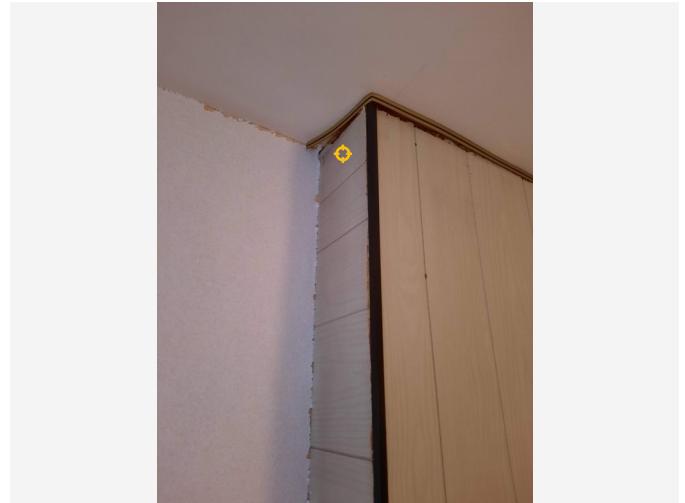
# Fiche 9: Planchettes boven en garage

Geen asbest

#	Type	Referentie	Resultaat
9.1	Puntmonster	221017-LIN22-VINBEI-BOVEN - Planchettes	Geen asbest

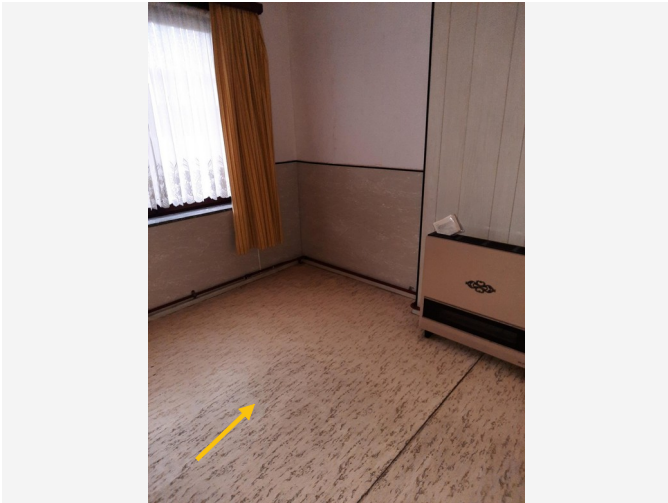
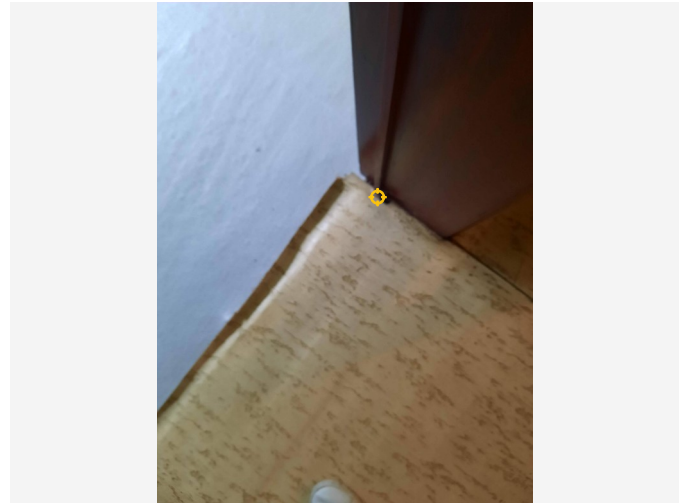
# Fiche 10: Vinylvloer boven

Geen asbest

#	Type	Referentie	Resultaat
10.1	Puntmonster	221017-LIN22-VINVLOER-BOVEN - Vinylvloer boven	Geen asbest

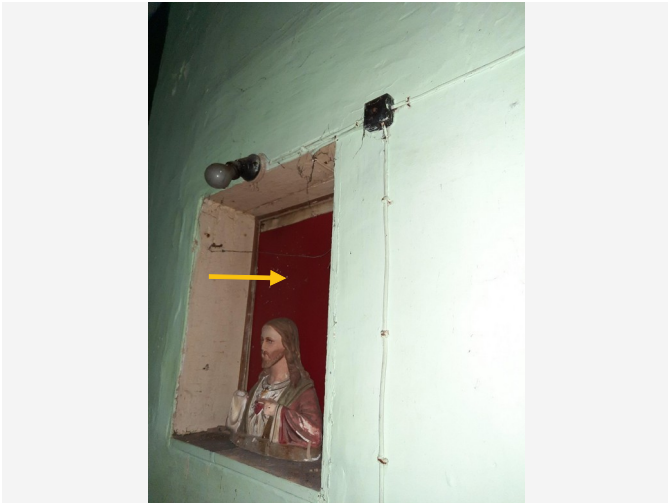
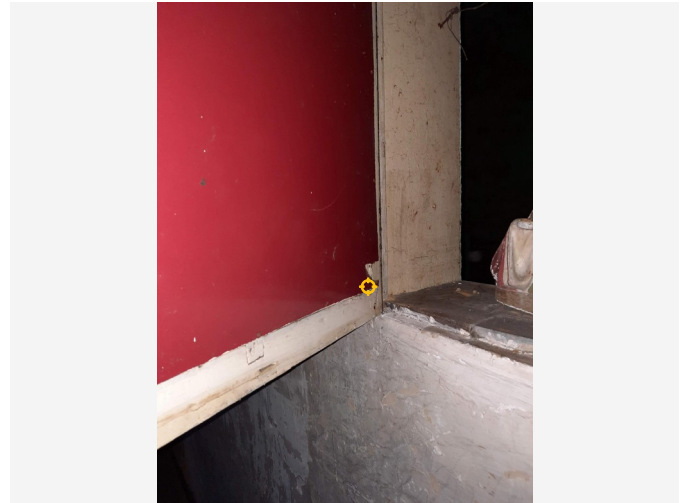
# Fiche 11: Rode plaat bijbouw

Geen asbest

#	Type	Referentie	Resultaat
11.1	Puntmonster	221017-LIN22-BIJBOUW-PLAATR - Rode plaat bijbouw	Geen asbest

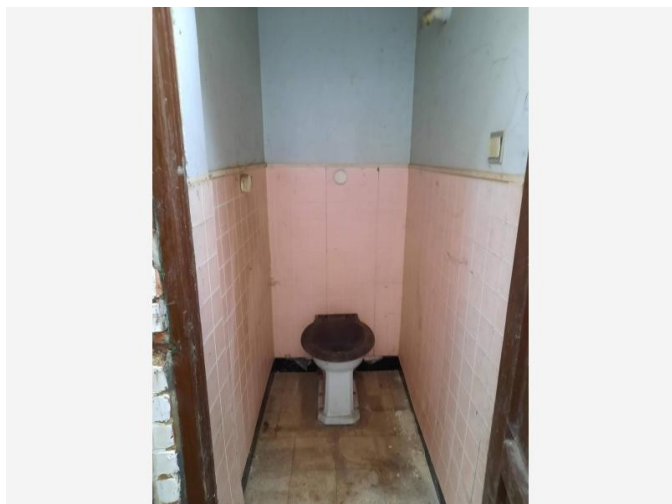
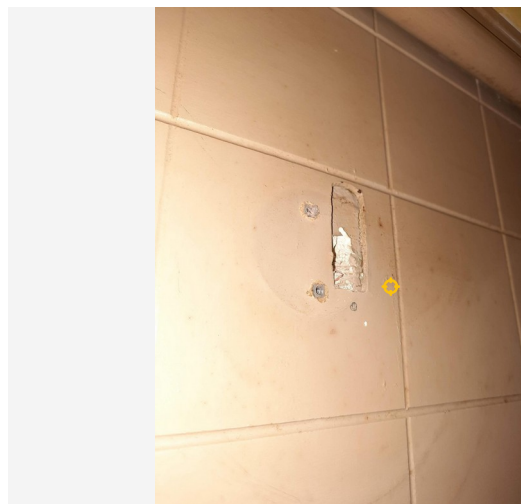
Geen asbest

#	Type	Referentie	Resultaat
12.1	Puntmonster	221017-LIN22-KEUVIN - Vinyl keukenmuur	Geen asbest

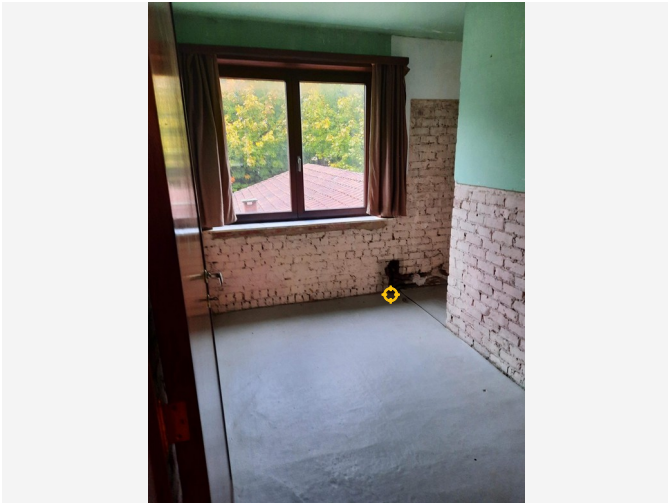
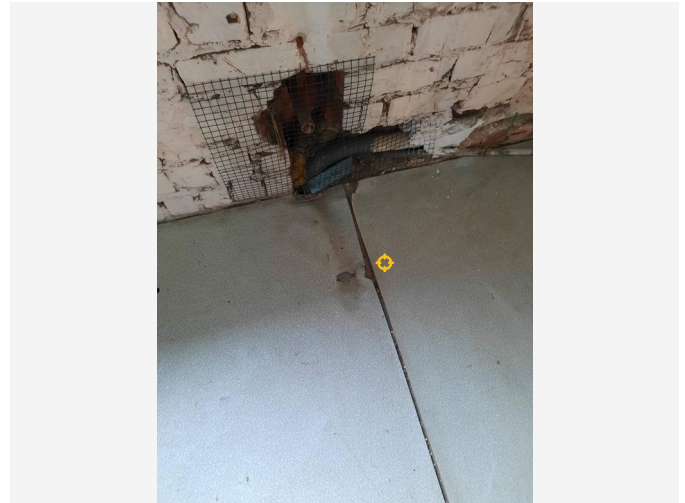
Geen asbest

#	Type	Referentie	Resultaat
13.1	Puntmonster	221017-LIN22-VINBADKMR - Vinylvloer badkamer	Geen asbest
