Asbestinventarisatetest

Noordstraat 6, 9470 Denderleeuw

Attestnummer : 20240409-000241.001

Uitgegeven op : 14.04.2024

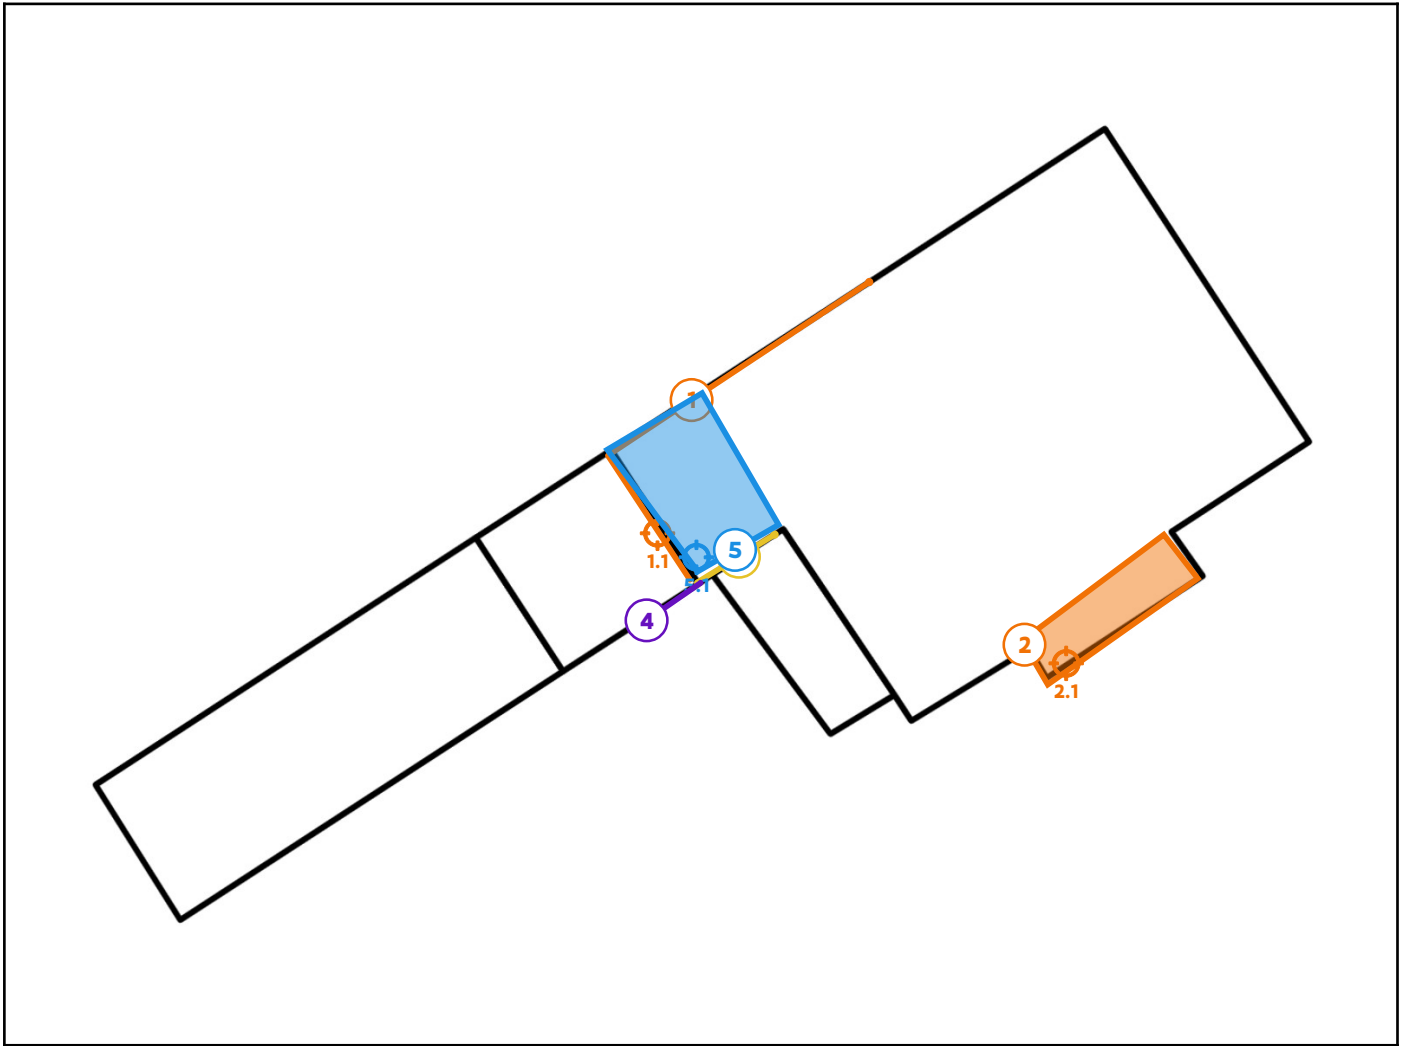
Plan 1.2: Hoofdgebouw plan

Beschrijving	Type	Actie
1. Leien op rechterzij- en achtergevel	Asbestmateriaal	Verwijderen
1.1 Code: 240326-NOOR6-GEVLEI	Puntmonster	-
2. Leien op dak uitsprong links	Asbestmateriaal	Verwijderen
2.1 Code: 240326-NOOR6-DAKLEI	Puntmonster	-
3. Dekstenen	Asbestmateriaal	Zorgvuldig beheren
4. Plaat in verandadeur	Advies	-
5. Roofing platte dak	Geen asbest	-

5.1 Code: 240326-NOOR6-ROOF	Puntmonster	-
-----------------------------	-------------	---

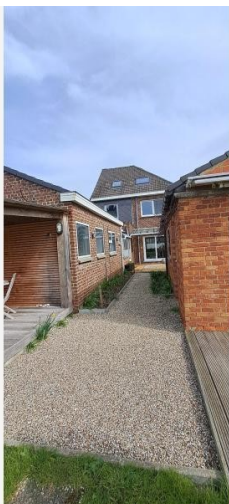
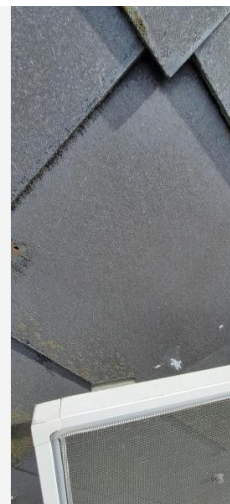
Eindbeoordeling materiaalrisico	Verhoogd materiaalrisico en/of verhoogde kans op vezelvrijgave
---------------------------------	--

Gebondenheid	Categorie 1: hechtgebonden in oorsprong
Asbestsoort (vezeltype)	Alleen chrysotiel
Asbestconcentratie	Laag (< 50%)
Afschermingsgraad van het gehele materiaal	Geheel of deels vrij aan de buitenlucht
Toestand van het materiaal	Matig beschadigd, matig verweerd

#	Type	Referentie	Resultaat
1.1	Puntmonster	240326-NOOR6-GEVLEI	Chrysotiel

Beschrijving	Leien op rechterzij- en achtergevel
Omgeving	Buiten
Primaire drager	Wand buitenschil
Asbestmateriaal	Dak- en gevelbekleding - Lei, shingle
Bindmiddel van asbestmateriaal	Cement
Gebondenheid op basis van bindmiddel	Hecht

Hoeveelheid (oppervlakte - aantal)	• 45,00 m ² - 1 stuk
Totale oppervlakte	45,00 m ²
Eenvoudig bereikbaar	Ja
Bevestigingswijze	• Genageld, geniet
Identificatiemethode	Vaststelling met monstername
Destructieve handeling voor identificatie	Nee

Verwijderen

- Verwijder dit asbestmateriaal zo snel mogelijk. Volg de toestand goed op.
- Hemelwater dat afspoelt van asbestcement daken of gevels kan asbestdeeltjes bevatten. Gebruik het enkel voor gesloten circuits (bv. spoelen toiletten). Reinig na het vervangen van het dak of de gevel de dakgoten en regenwaterput of -ton om asbesthoudend sediment of slib te verwijderen

- Eenvoudige handelingen: mag via doe-het-zelf of door werknemer(s) met opleidingsattest eenvoudige handelingen
De techniek van de eenvoudige handelingen mag worden toegepast bij de verwijdering van hechtgebonden asbest die niet beschadigd is of waarbij er geen vrije vezels zichtbaar zijn en waarbij verwijdering geen aanleiding geeft tot een wijziging van de toestand (bijlage VI.3-2, A, 1° van de codex) en indien kan voldaan worden aan de andere voorwaarden voor het gebruik van deze techniek.

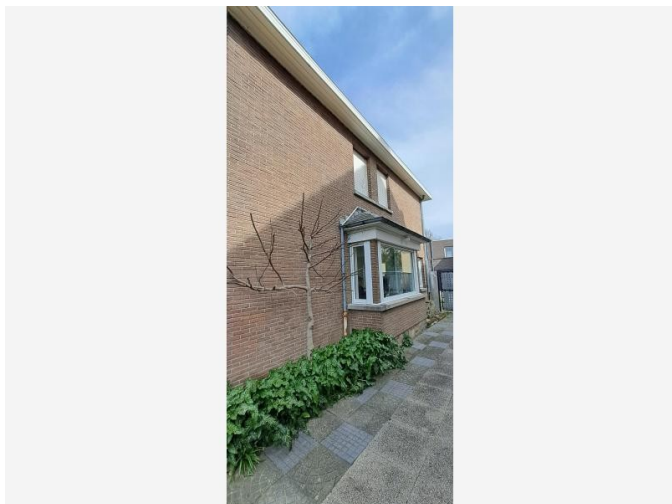
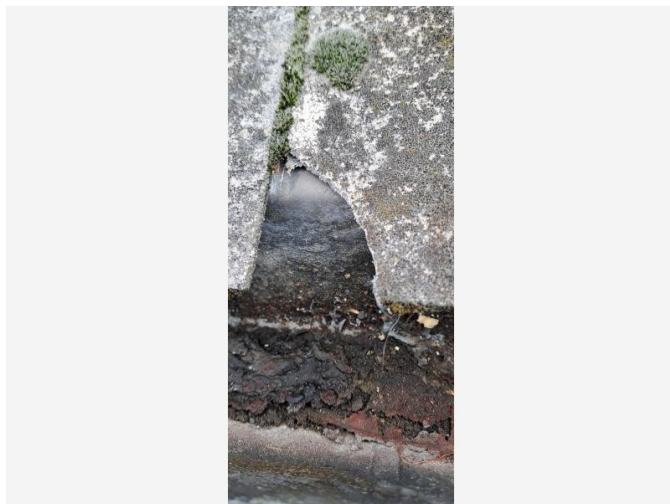
Eindbeoordeling materiaalrisico	Verhoogd materiaalrisico en/of verhoogde kans op vezelvrijgave
---------------------------------	--

Gebondenheid	Categorie 1: hechtgebonden in oorsprong
Asbestsoort (vezeltype)	Alleen chrysotiel
Asbestconcentratie	Laag (< 50%)
Afschermingsgraad van het gehele materiaal	Geheel of deels vrij aan de buitenlucht
Toestand van het materiaal	Zwaar beschadigd, zwaar verweerd

#	Type	Referentie	Resultaat
2.1	Puntmonster	240326-NOOR6-DAKLEI	Chrysotiel

Beschrijving	Leien op dak uitsprong links
Omgeving	Buiten
Primaire drager	Schuin dak
Asbestmateriaal	Dak- en gevelbekleding - Lei, shingle
Bindmiddel van asbestmateriaal	Cement
Gebondenheid op basis van bindmiddel	Hecht
Hoeveelheid (oppervlakte - aantal)	• 3,00 m ² - 1 stuk

Verwijderen

- Verwijder dit asbestmateriaal zo snel mogelijk. Volg de toestand goed op.
- Hemelwater dat afspoelt van asbestcement daken of gevels kan asbestdeeltjes bevatten. Gebruik het enkel voor gesloten circuits (bv. spoelen toiletten). Reinig na het vervangen van het dak of de gevel de dakgoten en regenwaterput of -ton om asbesthoudend sediment of slib te verwijderen

- Eenvoudige handelingen: enkel door erkend asbestverwijderaar
De techniek van de eenvoudige handelingen mag worden toegepast bij de verwijdering van hechtgebonden asbest die niet beschadigd is of waarbij er geen vrije vezels zichtbaar zijn en waarbij verwijdering geen aanleiding geeft tot een wijziging van de toestand (bijlage VI.3-2, A, 1° van de codex) en indien kan voldaan worden aan de andere voorwaarden voor het gebruik van deze techniek.

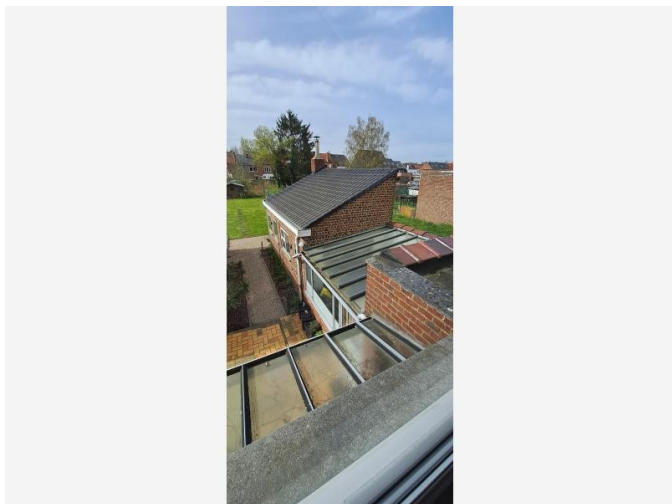
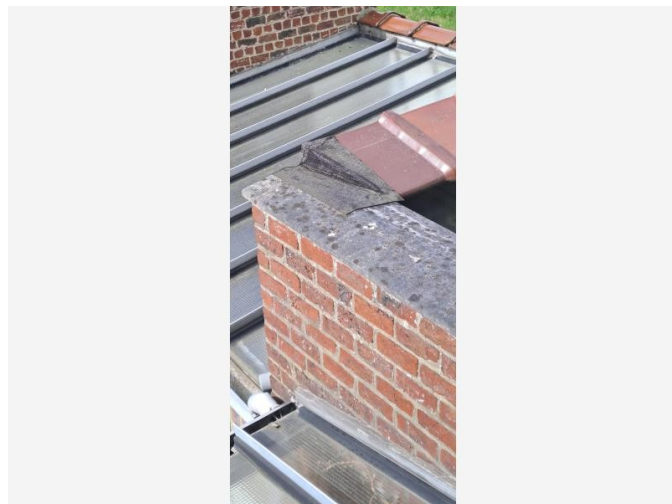
Eindbeoordeling materiaalrisico	Laag materiaalrisico en/of verlaagde kans op vezelvrijgave
---------------------------------	--

Gebondenheid	Categorie 1: hechtgebonden in oorsprong
Asbestsoort (vezeltype)	Crocidoliet aanwezig
Asbestconcentratie	Laag (< 50%)
Afschermingsgraad van het gehele materiaal	Geheel of deels vrij aan de buitenlucht
Toestand van het materiaal	Licht beschadigd, licht verweerd. Intact materiaal type Pical – asbestboard of categorie III 'gebondenheid'

Beschrijving	Dekstenen
Omgeving	Buiten
Primaire drager	Wand buitenschil
Asbestmateriaal	Deksteen, muurkap - Hol
Bindmiddel van asbestmateriaal	Cement
Gebondenheid op basis van bindmiddel	Hecht
Hoeveelheid (oppervlakte - dikte - aantal)	• 1,80 m ² - 5,00 cm - 1 stuk
Totaal volume	0,09 m ³
Eenvoudig bereikbaar	Ja
Bevestigingswijze	• Verlijmd, ingegoten, versmeerd
Identificatiemethode	Vaststelling zonder monsternamen

Zorgvuldig beheren

- Zorg voor een veilig beheer. Vermijd het beschadigen van het asbestmateriaal. Controleer de toestand jaarlijks op wijzigingen.

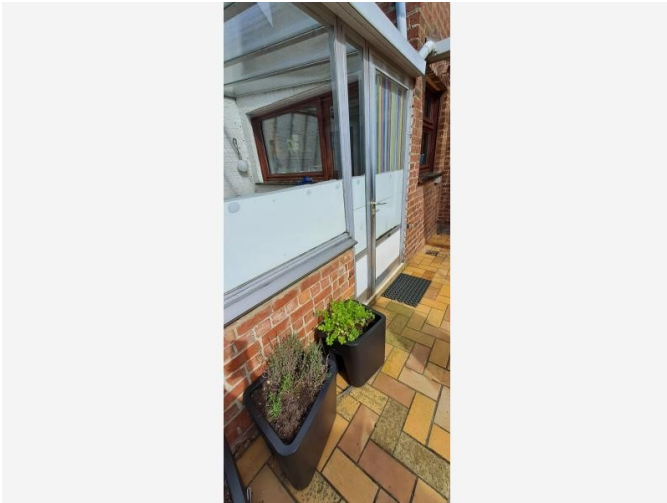
Vrije foto

De schijnbare glasalplaten in de oversteek naast de veranda werden verwijderd, dit waren slechts multiplexplaten. Bijgevolg onzeker of de plaat in de achterdeur aan de veranda effectief asbestverdacht zijn.

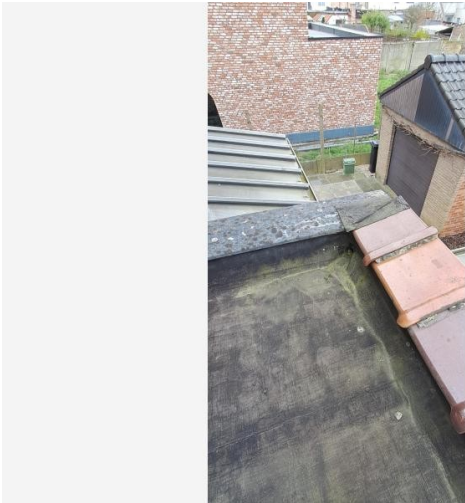
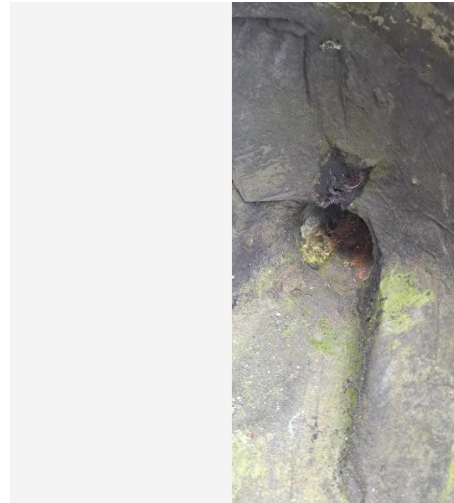
Fiche 5: Roofing platte dak

Geen asbest

#	Type	Referentie	Resultaat
5.1	Puntmonster	240326-NOOR6-ROOF	Geen asbest

Beschrijving	Roofing platte dak
Omgeving	Buiten
Primaire drager	Plat dak
Bindmiddel van materiaal	Bitumen (roofing, teer, asfalt)

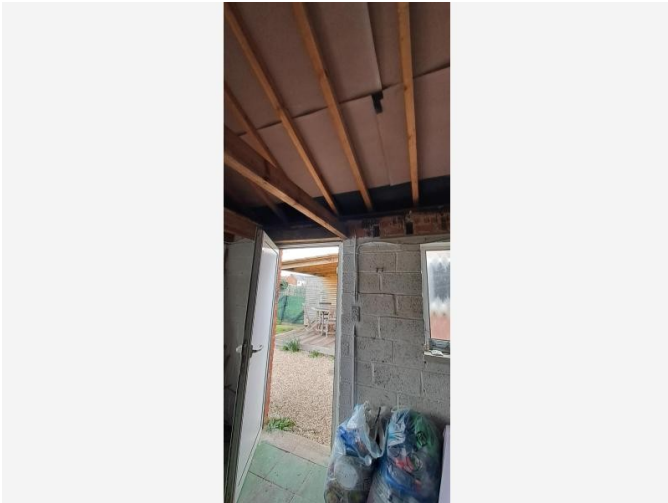
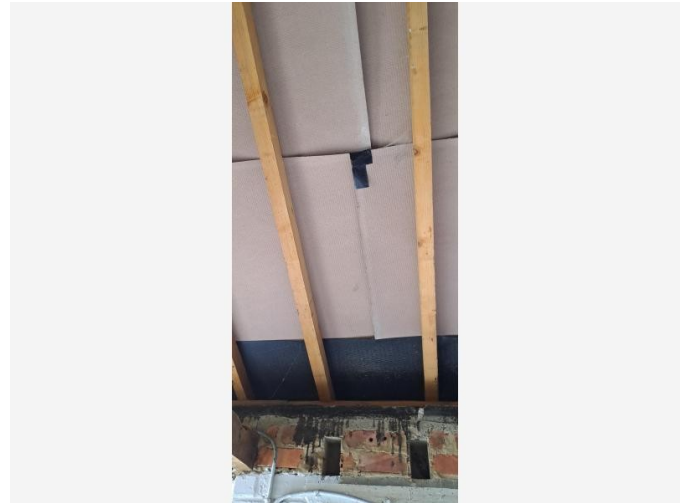
Fiche 6: Onderdakplaten garage

Geen asbest

#	Type	Referentie	Resultaat
6.1	Puntmonster	240326-NOOR6-ONDDAK	Geen asbest

Beschrijving	Onderdakplaten garage
Omgeving	Binnen
Primaire drager	Schuin dak
Bindmiddel van materiaal	Cement

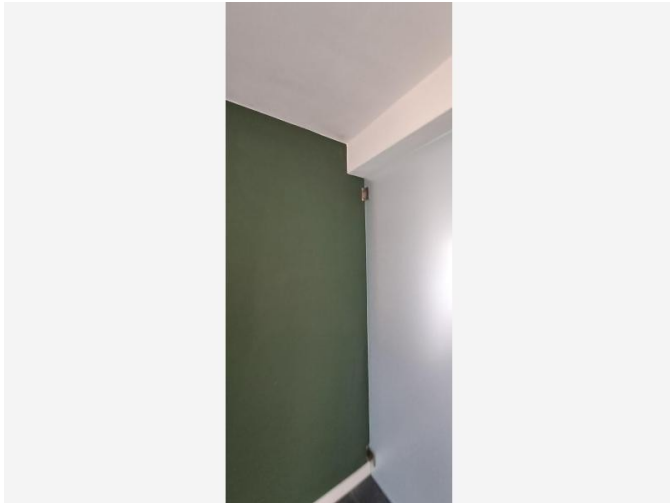
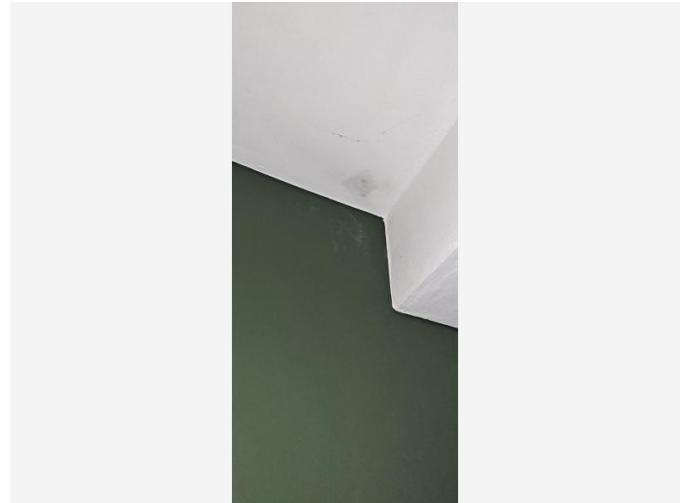
Fiche 7: Pleisterwerk plafonds

Geen asbest

#	Type	Referentie	Resultaat
7.1	Mengmonster	240326-NOOR6-PLEPLA	Geen asbest

Beschrijving	Pleisterwerk plafonds
Omgeving	Binnen
Primaire drager	Plafond
Bindmiddel van materiaal	Gips - kalk

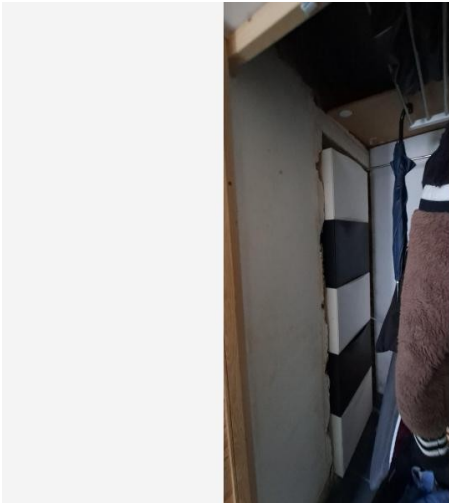
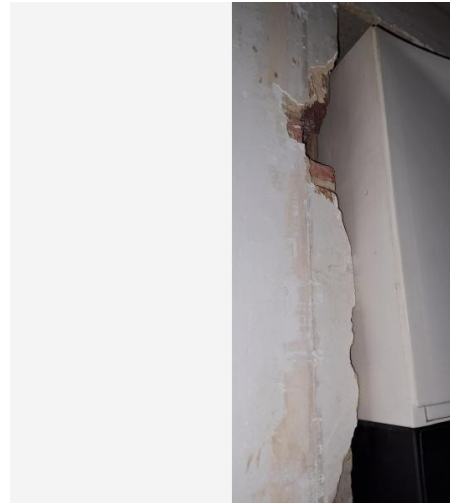
Geen asbest

#	Type	Referentie	Resultaat
8.1	Mengmonster	240326-NOOR6-PLEMUR	Geen asbest

Beschrijving	Pleisterwerk muren
Omgeving	Binnen
Primaire drager	Wand vrijstaand (scheidingsmuur, ...)
Bindmiddel van materiaal	Gips - kalk
