Asbestinventarisatetest

Pachting 126, 9310 Aalst

Attestnummer : 20240508-000844.000

Uitgegeven op : 08.05.2024

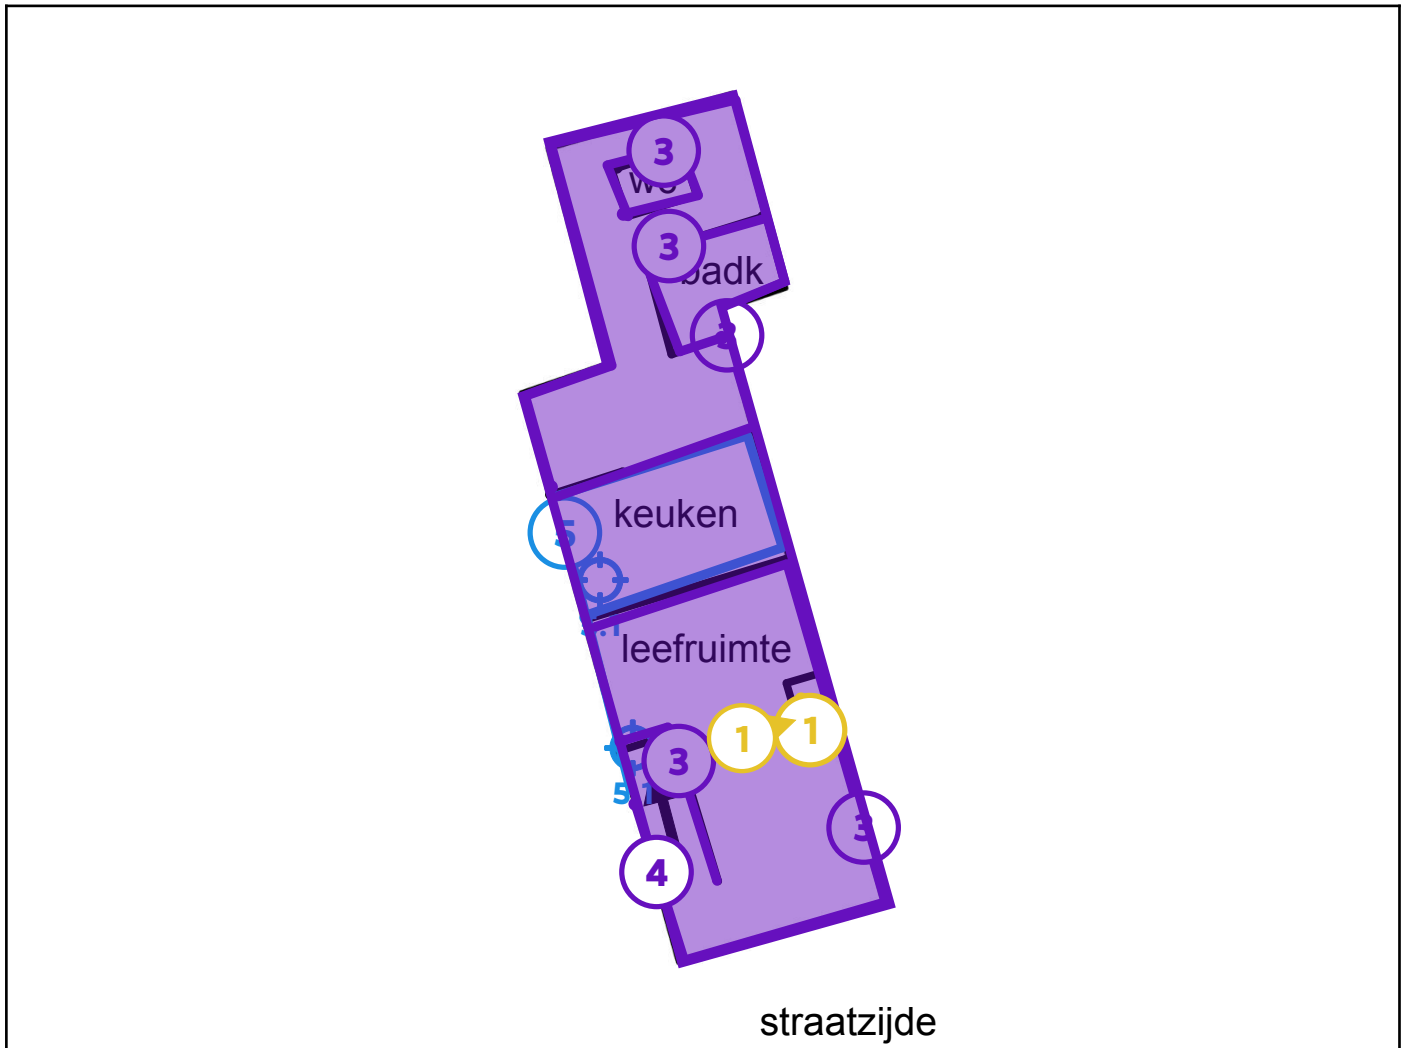
Plan 1.1: Hoofdgebouw glvs

Beschrijving	Type	Actie
1. schouwluikje leefruimte schouw	Asbestmateriaal	Zorgvuldig beheren
3. mogelijk oud pleisterwerk achter valse wanden	Advies	-
4. mogelijk oud pleisterwerk boven valse plafonds	Advies	-
5. pleisterwerk muren	Geen asbest	-
5.1 Code: E-24-026637/01	Mengmonster	-

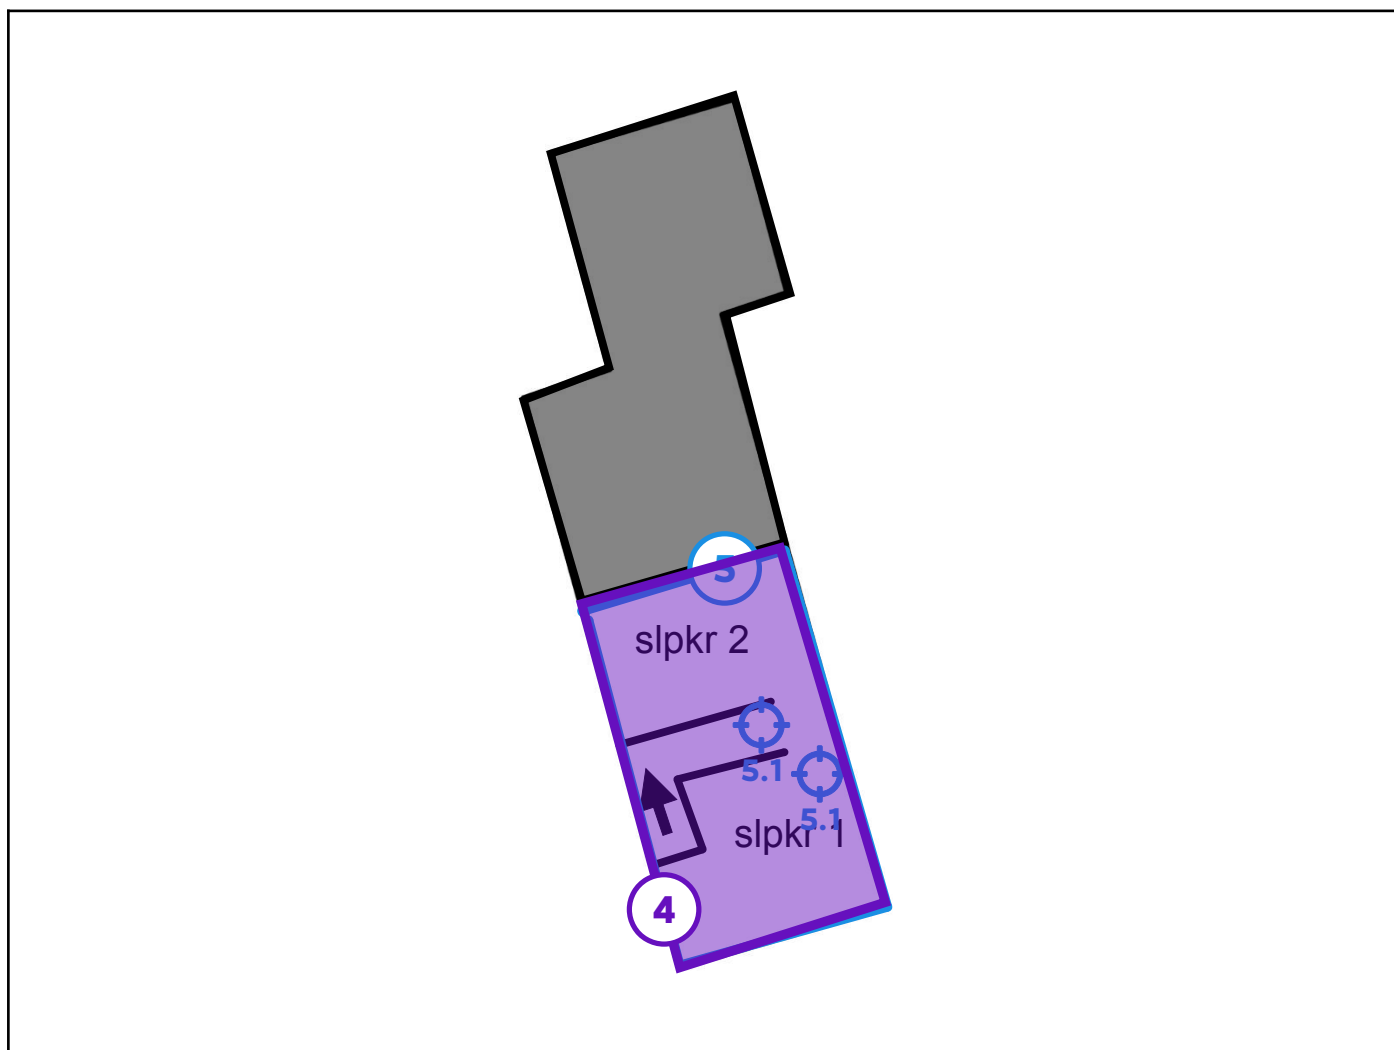
Plan 1.2: Hoofdgebouw verd 1

Beschrijving	Type	Actie
4. mogelijk oud pleisterwerk boven valse plafonds	Advies	-
5. pleisterwerk muren	Geen asbest	-
5.1 Code: E-24-026637/01	Mengmonster	-

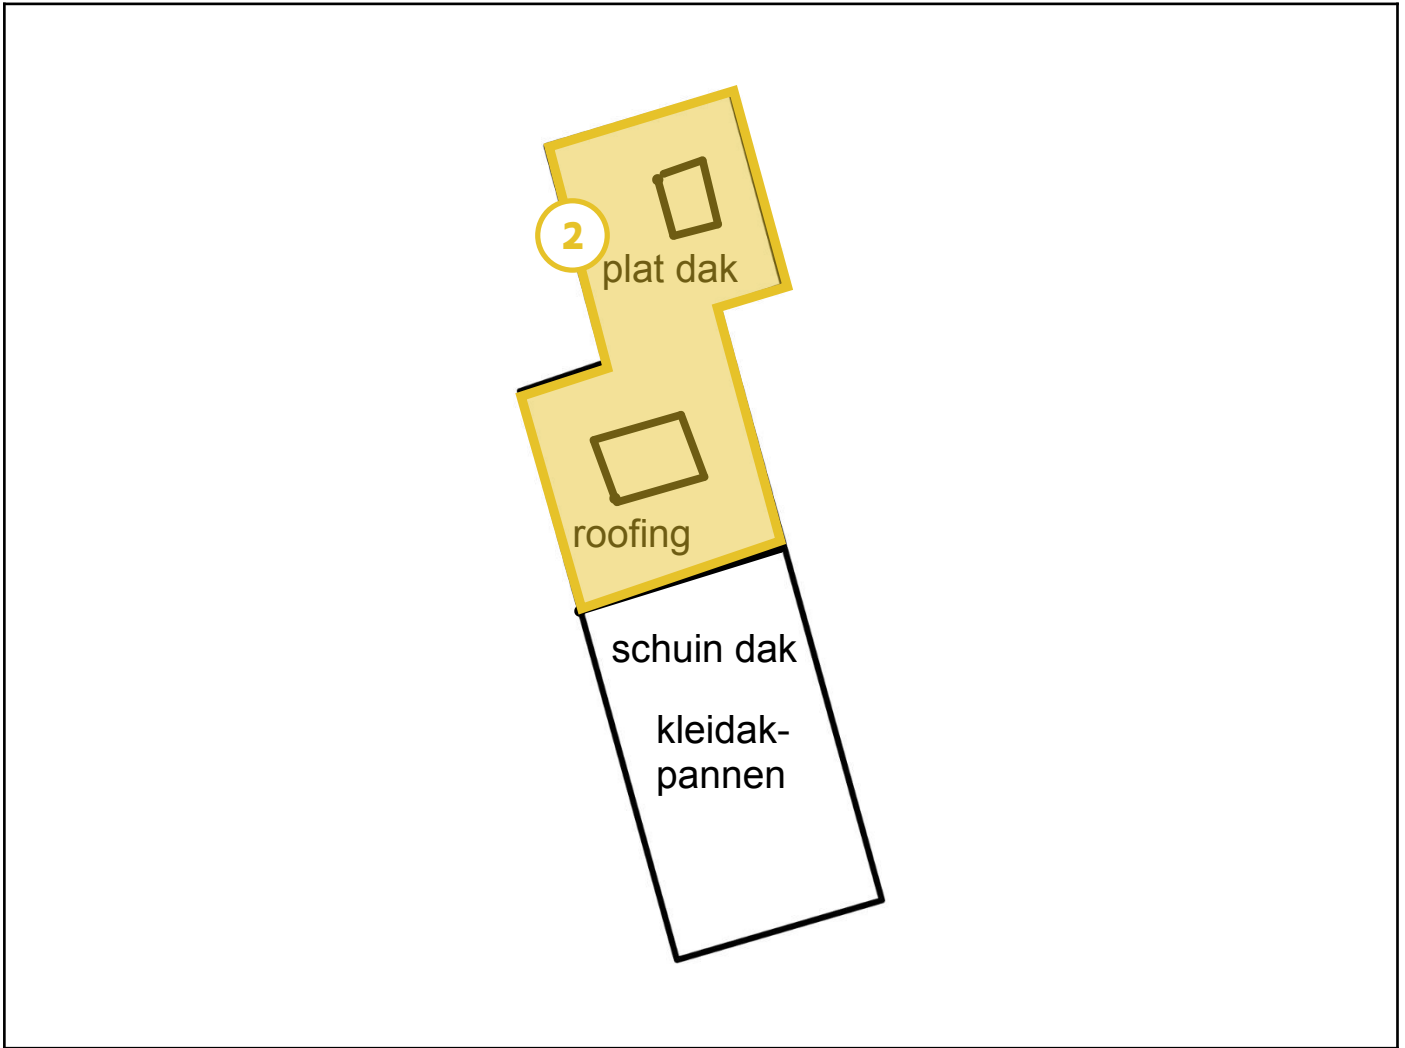
Plan 1.4: Hoofdgebouw dakenplan

Beschrijving	Type	Actie
2. roofing plat dak	Asbestmateriaal	Zorgvuldig beheren

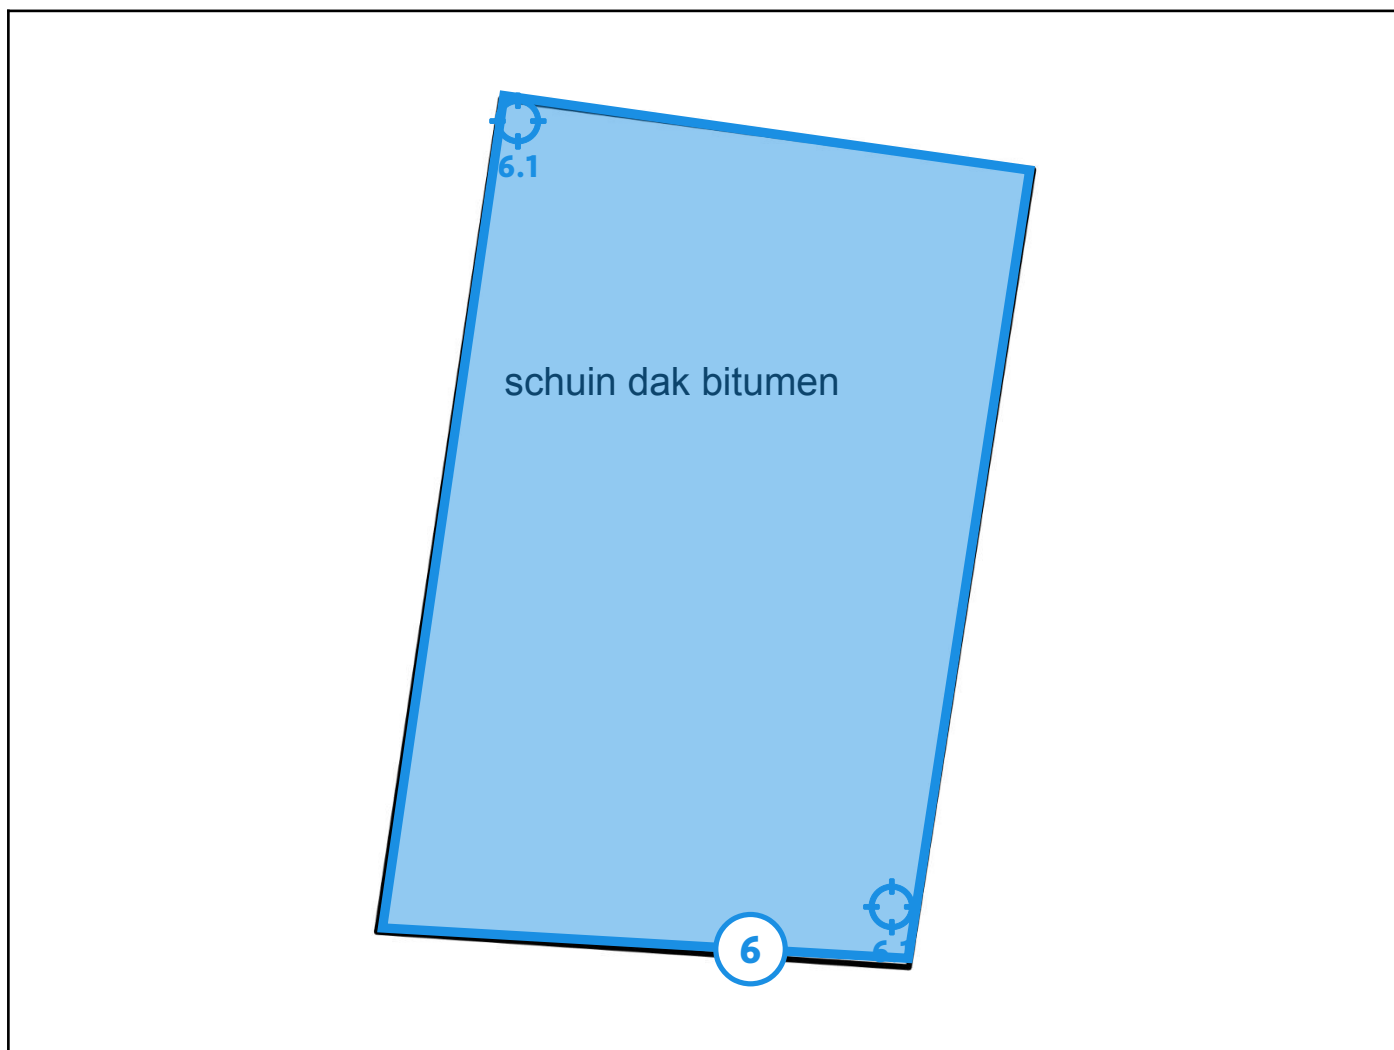
Plan 3.1: tuinhuis plan bovenaanzicht plan

Beschrijving	Type	Actie
6. bitumen dakbedekking tuinhuis	Geen asbest	-
6.1 Code: E-24-026637/02	Mengmonster	-

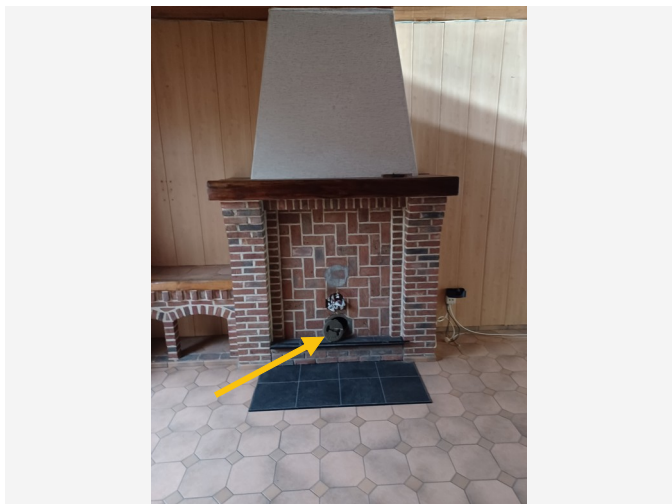
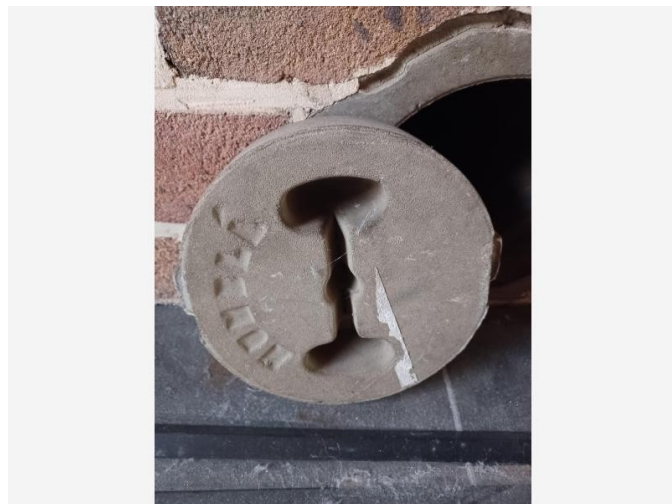
Het asbestmateriaal valt onder de mijlpaal van 2040.

Eindbeoordeling materiaalrisico	Laag materiaalrisico en/of verlaagde kans op vezelvrijgave
---------------------------------	--

Gebondenheid	Categorie 1: hechtgebonden in oorsprong
Asbestsoort (vezeltype)	Crocidoliet aanwezig
Asbestconcentratie	Laag (< 50%)
Afschermingsgraad van het gehele materiaal	Niet stootvaste afscherming
Toestand van het materiaal	Licht beschadigd, licht verweerd. Intact materiaal type Pical – asbestboard of categorie III 'gebondenheid'

Beschrijving	schouwluikje leefruimte schouw
Omgeving	Binnen
Primaire drager	Schacht-koker (technisch)
Asbestmateriaal	Brandwerende afsluiting (prefab geheel) - Luik
Bindmiddel van asbestmateriaal	Cement
Gebondenheid op basis van bindmiddel	Hecht
Hoeveelheid (gewicht - aantal)	• 0,80 kg - 1 stuk
Totaal gewicht	0,80 kg
Eenvoudig bereikbaar	Ja
Bevestigingswijze	• Geklemd
Identificatiemethode	Vaststelling zonder monsternamen

- Zorg voor een veilig beheer. Vermijd het beschadigen van het asbestmateriaal. Controleer de toestand jaarlijks op wijzigingen.

- Eenvoudige handelingen: mag via doe-het-zelf of door werknemer(s) met opleidingsattest eenvoudige handelingen
Toepassing kan in zijn geheel worden verwijderd. Gelieve bij verwijdering de nodige persoonlijke beschermingsmiddelen te gebruiken, de toepassing dubbel te verpakken en af te voeren naar containerpark of stortplaats voor verdere verwerking.

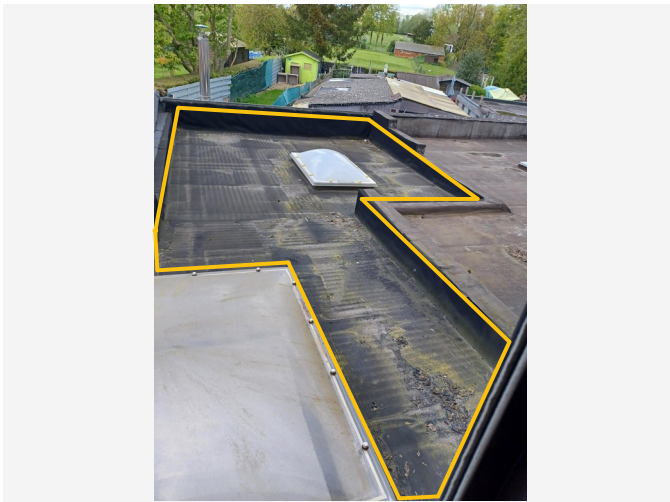
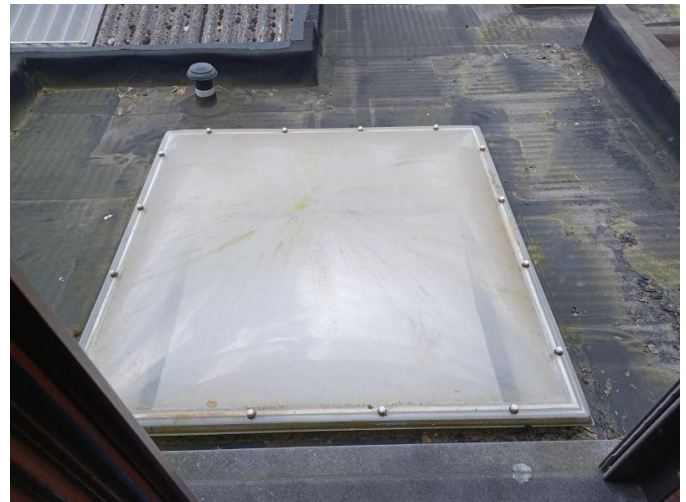
Het asbestmateriaal valt onder de mijlpaal van 2040.

Eindbeoordeling materiaalrisico	Laag materiaalrisico en/of verlaagde kans op vezelvrijgave
---------------------------------	--

Beschrijving	roofing plat dak
Omgeving	Buiten
Primaire drager	Plat dak
Asbestmateriaal	Dak- en gevelbekleding - Roofing
Bindmiddel van asbestmateriaal	Bitumen (roofing, teer, asfalt)
Gebondenheid op basis van bindmiddel	Hecht
Hoeveelheid (oppervlakte - aantal)	• 30,00 m ² - 1 stuk
Totale oppervlakte	30,00 m ²

- Zorg voor een veilig beheer. Vermijd het beschadigen van het asbestmateriaal. Controleer de toestand jaarlijks op wijzigingen.

- Eenvoudige handelingen: mag via doe-het-zelf of door werknemer(s) met opleidingsattest eenvoudige handelingen
Roofing:

Toepassing kan na losmaken in zijn geheel worden verwijderd en op een veilige manier, dubbel verpakt naar containerpark of stortplaats worden afgevoerd voor verdere verwerking. Bij voorkeur laten uitvoeren door dakwerker.

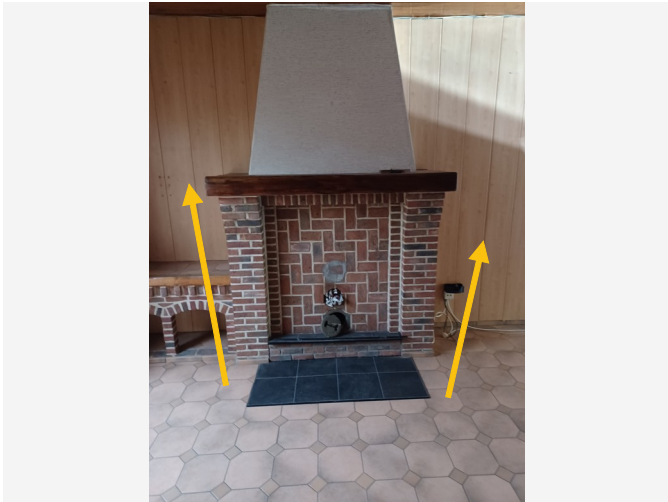
Fiche 3: mogelijk oud pleisterwerk achter valse wanden

De woning of een gedeelte van de woning is afgewerkt met houten en/of valse en/of gyprocwanden. Mogelijk bevindt er zich nog oud pleisterwerk achter deze wanden. Dit was niet vast te stellen op moment van inspectie. Indien er bij, bvb toekomstige werken, oud pleisterwerk zou worden aangetroffen, is het aangewezen om een extra monsternamen met labo-analyse te laten uitvoeren.

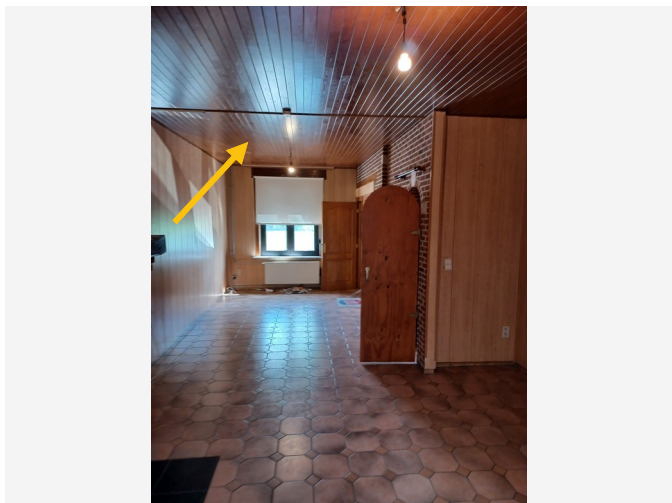
Fiche 4: mogelijk oud pleisterwerk boven valse plafonds

De ganze woning is afgewerkt met houten en/of valse en/of gyprocplafonds. Mogelijk bevindt er zich nog oud pleisterwerk boven deze plafonds. Dit was niet vast te stellen op moment van inspectie. Indien er bij, bvb toekomstige werken, oud pleisterwerk zou worden aangetroffen, is het aangewezen om een extra monsternamen met labo-analyse te laten uitvoeren.

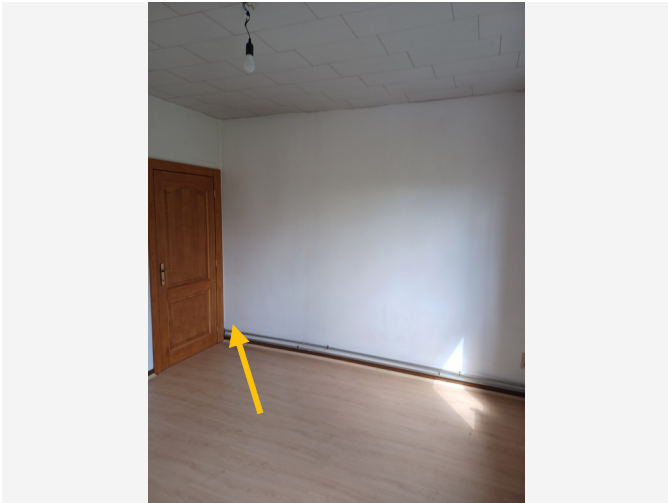
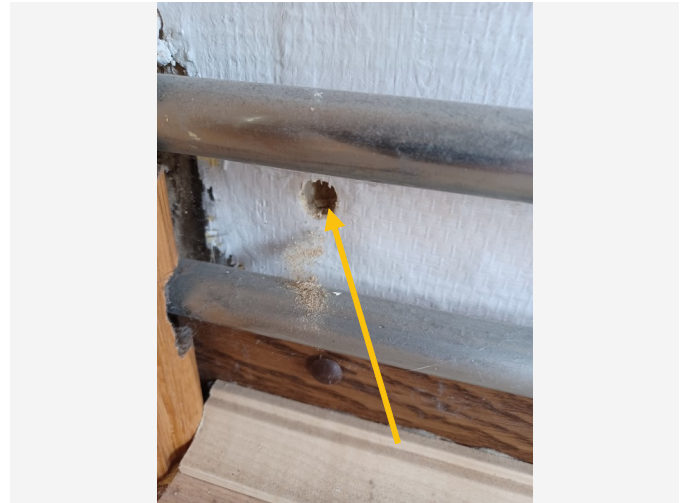
Fiche 5: pleisterwerk muren

Geen asbest

#	Type	Referentie	Resultaat
5.1	Mengmonster	E-24-026637/01	Geen asbest

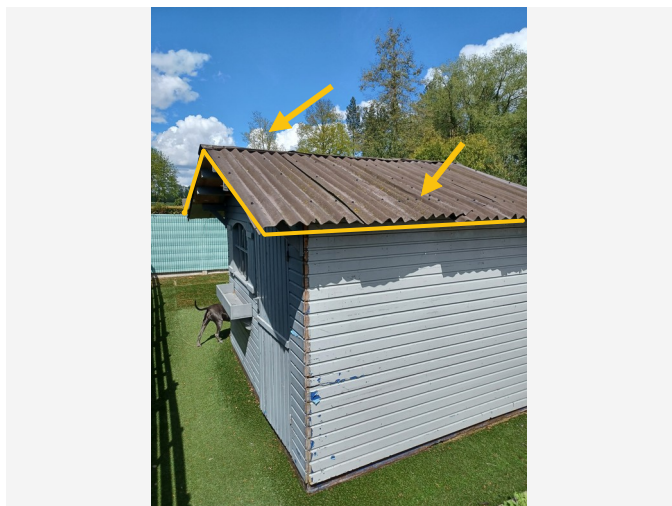
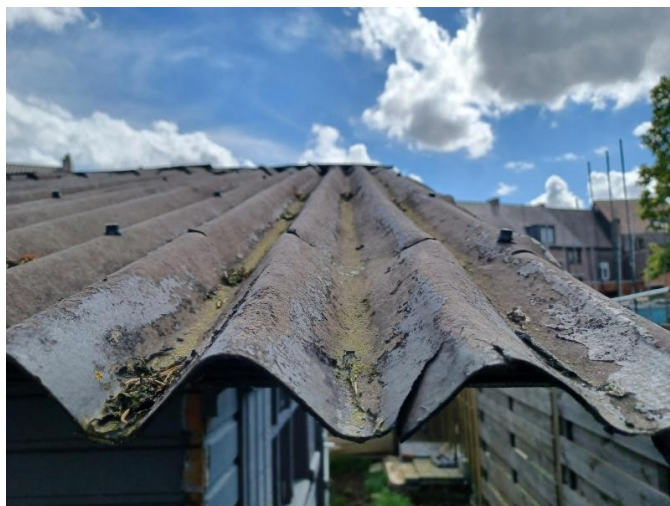
Geen asbest

#	Type	Referentie	Resultaat
6.1	Mengmonster	E-24-026637/02	Geen asbest

Beschrijving	bitumen dakbedekking tuinhuis
Omgeving	Buiten
Primaire drager	Schuin dak
Bindmiddel van materiaal	Bitumen (roofing, teer, asfalt)
