Asbestinventarisatetest

Steenweg op Dendermonde 64, 9308 Aalst

Attestnummer : 20240216-000137.000

Uitgegeven op : 16.02.2024

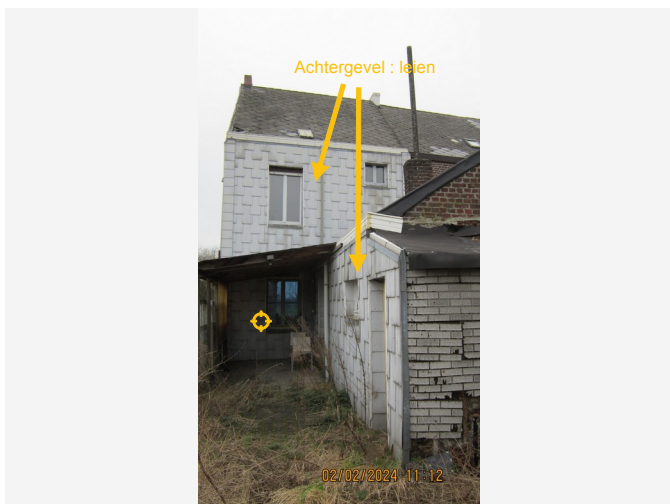
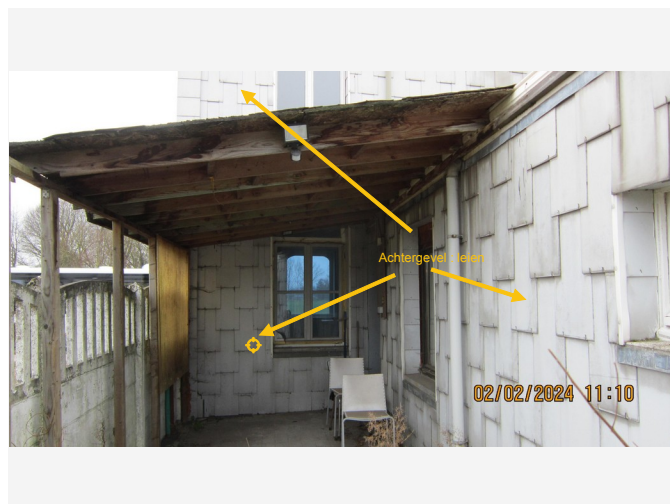
- Plan 1.7: Achtergevel : leien

Eindbeoordeling materiaalrisico	Laag materiaalrisico en/of verlaagde kans op vezelvrijgave
---------------------------------	--

Gebondenheid	Categorie 1: hechtgebonden in oorsprong
Asbestsoort (vezeltype)	Alleen chrysotiel
Asbestconcentratie	Laag (< 50%)
Afschermingsgraad van het gehele materiaal	Geheel of deels vrij aan de buitenlucht
Toestand van het materiaal	Licht beschadigd, licht verweerd. Intact materiaal type Pical – asbestboard of categorie III 'gebondenheid'

#	Type	Referentie	Resultaat
1.1	Puntmonster	001-M03	Chrysotiel

Beschrijving	Achtergevel : leien
Omgeving	Buiten
Primaire drager	Wand buitenschil
Asbestmateriaal	Dak- en gevelbekleding - Lei, shingle

- Zorg voor een veilig beheer. Vermijd het beschadigen van het asbestmateriaal. Controleer de toestand jaarlijks op wijzigingen.
- Zorg voor een veilig beheer en verwijder dit asbestmateriaal wanneer het bij werken eenvoudig bereikbaar wordt. Controleer de toestand jaarlijks op wijzigingen.
- Verwijder dit asbestmateriaal zo snel mogelijk. Volg de toestand goed op.

- Eenvoudige handelingen: mag via doe-het-zelf of door werknemer(s) met opleidingsattest eenvoudige handelingen
Eenvoudige handeling mits de veiligheidsvoorschriften en de regels van het asbesthoudend materiaal worden gerespecteerd. Afval afvoeren naar erkende stortplaats met inachtnaam van de regels
- Eenvoudige handelingen: enkel door erkend asbestverwijderaar
Gezien het ook werken op hoogte omvat geniet een professioneel asbestverwijderaar de voorkeur

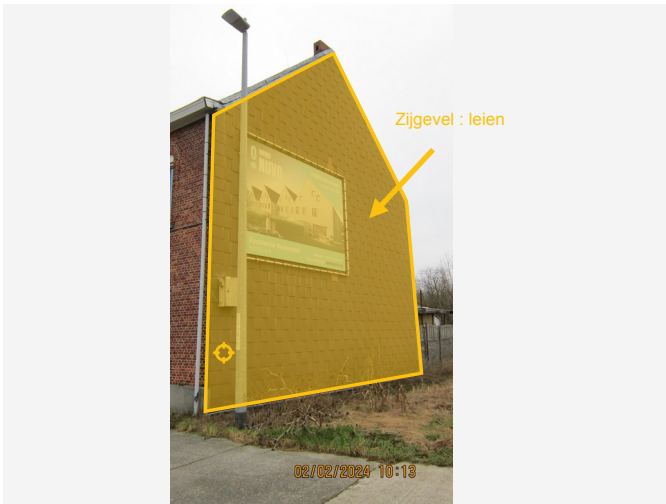
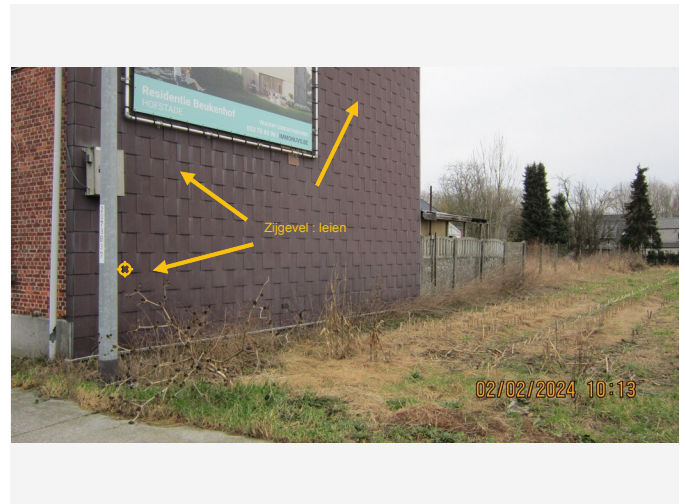
- Plan 1.8: Zijgevel : leien

Eindbeoordeling materiaalrisico	Laag materiaalrisico en/of verlaagde kans op vezelvrijgave
---------------------------------	--

Gebondenheid	Categorie 1: hechtgebonden in oorsprong
Asbestsoort (vezeltype)	Alleen chrysotiel
Asbestconcentratie	Laag (< 50%)
Afschermingsgraad van het gehele materiaal	Geheel of deels vrij aan de buitenlucht
Toestand van het materiaal	Licht beschadigd, licht verweerd. Intact materiaal type Pical – asbestboard of categorie III 'gebondenheid'

#	Type	Referentie	Resultaat
2.1	Puntmonster	001-M04	Chrysotiel

Beschrijving	Zijgevel : bekleding leien
Omgeving	Buiten
Primaire drager	Wand buitenschil

- Zorg voor een veilig beheer. Vermijd het beschadigen van het asbestmateriaal. Controleer de toestand jaarlijks op wijzigingen.
- Zorg voor een veilig beheer en verwijder dit asbestmateriaal wanneer het bij werken eenvoudig bereikbaar wordt. Controleer de toestand jaarlijks op wijzigingen.
- Hemelwater dat afspoelt van asbestcement daken of gevels kan asbestdeeltjes bevatten. Gebruik het enkel voor gesloten circuits (bv. spoelen toiletten). Reinig na het vervangen van het dak of de gevel de dakgoten en regenwaterput of -ton om asbesthoudend sediment of slib te verwijderen

- Eenvoudige handelingen: mag via doe-het-zelf of door werknemer(s) met opleidingsattest eenvoudige handelingen
Eenvoudige handeling mits inachtnaam van de veiligheidsvoorschriften en de regels voor het behandelen van asbesthoudende materialen.
Afval afvoeren naar een erkende stortplaats.

- Eenvoudige handelingen: enkel door erkend asbestverwijderaar
Gezien er ook werken op hoogte zijn geniet de voorkeur voor een erkend asbestverwijderaar.

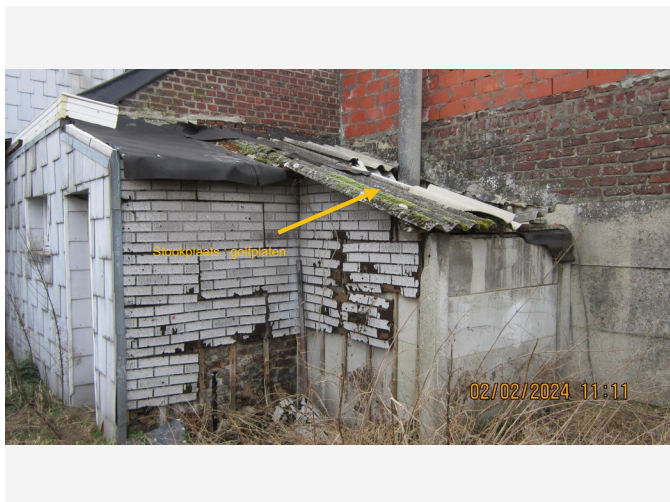
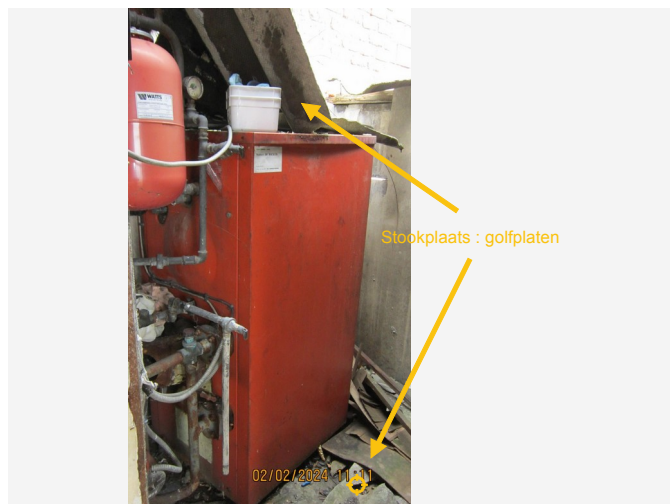
- Plan 1.5: Stookplaats : golfplaten

Eindbeoordeling materiaalrisico	Verhoogd materiaalrisico en/of verhoogde kans op vezelvrijgave
Opmerking	Dak gedeeltelijk ingestort waardoor verhoogd risico is ontstaan.

Gebondenheid	Categorie 1: hechtgebonden in oorsprong
Asbestsoort (vezeltype)	Alleen chrysotiel
Asbestconcentratie	Laag (< 50%)
Afschermingsgraad van het gehele materiaal	Geheel of deels vrij aan de buitenlucht
Toestand van het materiaal	Zwaar beschadigd, zwaar verweerd

#	Type	Referentie	Resultaat
3.1	Puntmonster	001-M01	Chrysotiel

Beschrijving	Stookplaats : golfplaten
Omgeving	Buiten
Primaire drager	Schuin dak
Asbestmateriaal	Dak- en gevelbekleding - Golfplaat
Bindmiddel van asbestmateriaal	Cement

Gebondenheid op basis van bindmiddel	Hecht
Hoeveelheid (oppervlakte - aantal)	• 4,00 m ² - 1 stuk
Totale oppervlakte	4,00 m ²
Eenvoudig bereikbaar	Ja
Bevestigingswijze	• Geschroefd
Identificatiemethode	Vaststelling met monstername
Destructieve handeling voor identificatie	Nee
Opmerking	Gedeeltelijk ingestort !

- Verwijder dit asbestmateriaal zo snel mogelijk. Volg de toestand goed op.
- Hemelwater dat afspoelt van asbestcement daken of gevels kan asbestdeeltjes bevatten. Gebruik het enkel voor gesloten circuits (bv. spoelen toiletten). Reinig na het vervangen van het dak of de gevel de dakgoten en regenwaterput of -ton om asbesthoudend sediment of slib te verwijderen

- Eenvoudige handelingen: mag via doe-het-zelf of door werknemer(s) met opleidingsattest eenvoudige handelingen
Eenvoudige handeling mits de veiligheidsvoorschriften en de regels voor het asbesthoudend materiaal worden gevolgd. Het afleveren van het afval dient te gebeuren naar een erkende afvalplaats

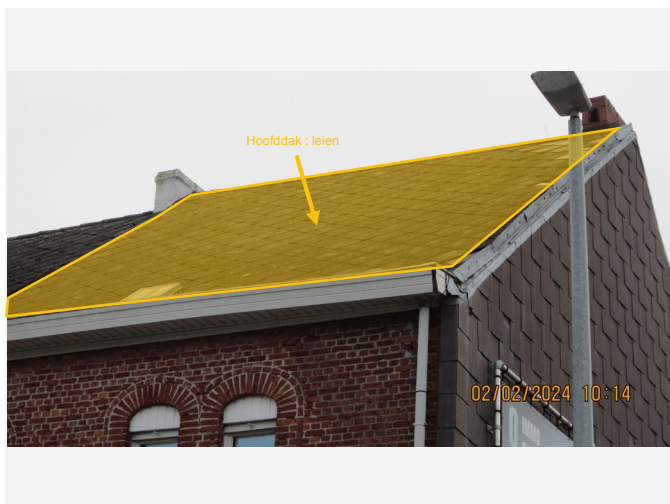
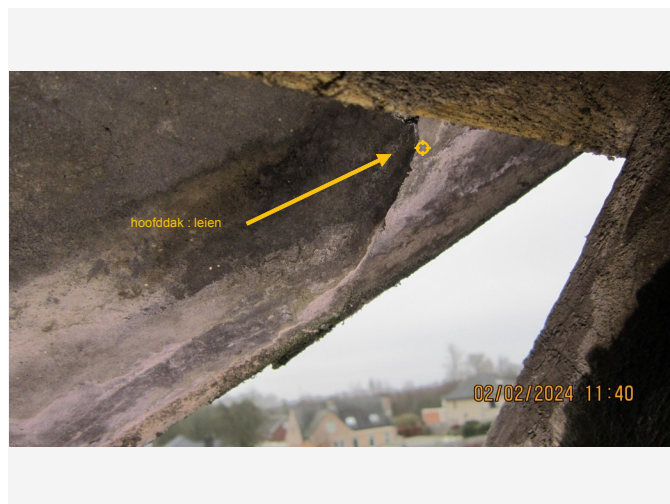
- Plan 1.11: Hoofddak : leien

Eindbeoordeling materiaalrisico	Laag materiaalrisico en/of verlaagde kans op vezelvrijgave
---------------------------------	--

Gebondenheid	Categorie 1: hechtgebonden in oorsprong
Asbestsoort (vezeltype)	Alleen chrysotiel
Asbestconcentratie	Laag (< 50%)
Afschermingsgraad van het gehele materiaal	Geheel of deels (ook) vrij aan de binnenlucht
Toestand van het materiaal	Licht beschadigd, licht verweerd. Intact materiaal type Pical – asbestboard of categorie III 'gebondenheid'

#	Type	Referentie	Resultaat
4.1	Puntmonster	001-M07	Chrysotiel

Beschrijving	Hoofddak : leien
Omgeving	Buiten
Primaire drager	Schuin dak
Asbestmateriaal	Dak- en gevelbekleding - Lei, shingle
Bindmiddel van asbestmateriaal	Cement
Gebondenheid op basis van bindmiddel	Hecht
Hoeveelheid (oppervlakte - aantal)	• 60,00 m ² - 1 stuk

- Zorg voor een veilig beheer en verwijder dit asbestmateriaal wanneer het bij werken eenvoudig bereikbaar wordt. Controleer de toestand jaarlijks op wijzigingen.

- Eenvoudige handelingen: enkel door erkend asbestverwijderaar
Eenvoudige handeling mits inachtnaeme van de veiligheidsvoorschriften en de regels voor het behandelen van asbesthoudende materialen. Afval storten op erkende stortplaatsen.

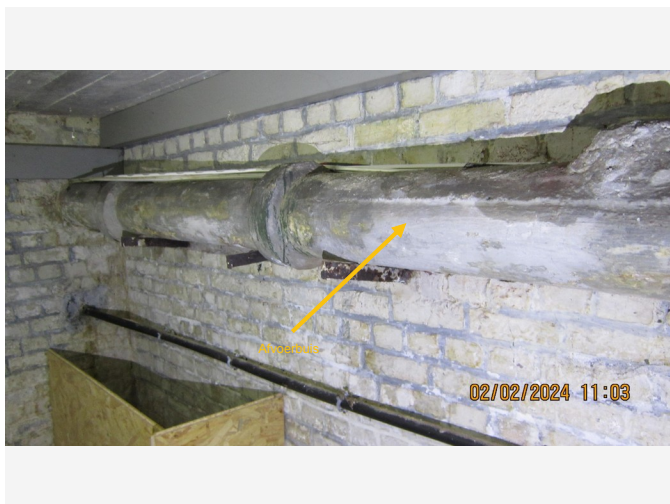
- Plan 1.18: Kelder : afvoerbuis

Afvoerbuis in kelder.

Identificatiemethode	Vaststelling & expertise (niet-asbestverdacht)
Primaire drager	Sanitaire infrastructuur en uitrusting (toe- en afvoer)
(Asbest)materiaal	Buis, koker, leiding, pijp, doorvoer
Bindmiddel	Cement
Gebondenheid bindmiddel	Hecht

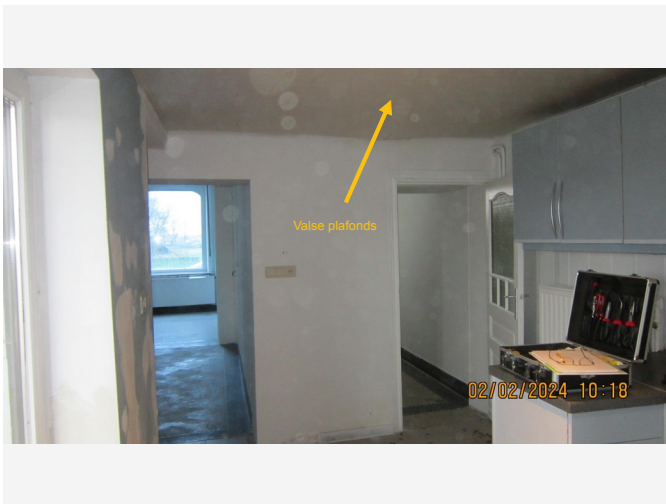
- Plan 1.15: Gelijkvloers : vals plafond
- Plan 1.16: Verdieping +1 : valse plafonds

Voor de valse plafonds werden gipskartonplaten gebruikt. De onderliggende materialen konden niet worden gecontroleerd.

Identificatiemethode	Vaststelling & expertise (niet-asbestverdacht)
Primaire drager	Plafond
(Asbest)materiaal	Valse plafonds en onderliggende materialen (niet te controleren)
Bindmiddel	Gips - kalk
Gebondenheid bindmiddel	Niet-hechtgebonden

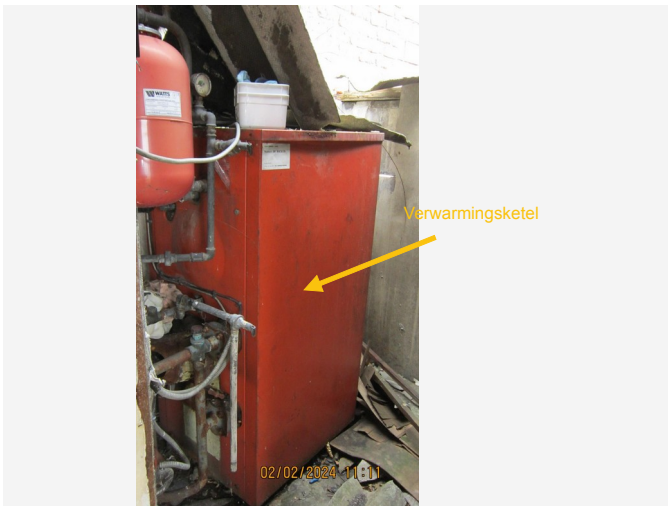
- Plan 1.19: Verwarmingsketel

Oude verwarmingsketel

Identificatiemethode	Vaststelling & expertise (niet-asbestverdacht)
Primaire drager	HVAC infrastructuur en uitrusting
(Asbest)materiaal	Verwarmingsketel
Bindmiddel	Pakkingen, kleppen, ...
Gebondenheid bindmiddel	Niet-hechtgebonden

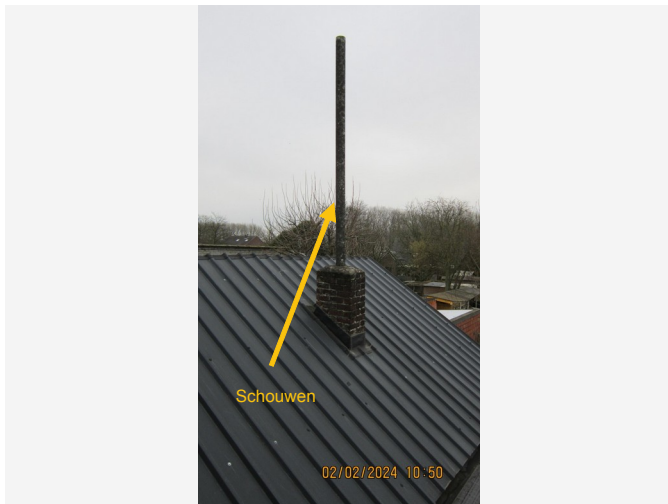
- Plan 1.17: Schouwen

Schouwen op achterbouw bestaande uit buizen van (asbesthoudende) vezelcementmateriaal.

Identificatiemethode	Redelijk vermoeden
Primaire drager	HVAC infrastructuur en uitrusting
(Asbest)materiaal	Buis, koker, leiding, pijp, doorvoer
Bindmiddel	Cement
Gebondenheid bindmiddel	Hecht

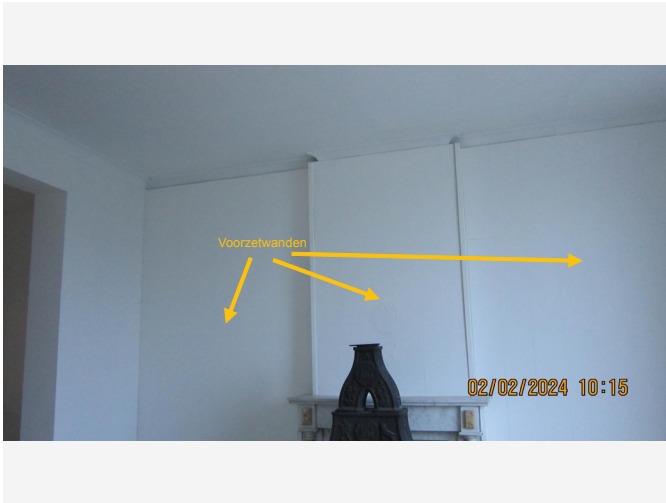
- Plan 1.14: Voorzetwanden

In de woonruimte werden decoratieve houten platen als voorzetwand gebruikt. In de keuken en badkamer werden gipskartonplaten gebruikt.

De achterliggende materialen konden niet worden gecontroleerd.

Identificatiemethode	Vaststelling & expertise (niet-asbestverdacht)
Primaire drager	Binnenwand
(Asbest)materiaal	Voorzetwanden
Bindmiddel	Beplating
Gebondenheid bindmiddel	Hecht

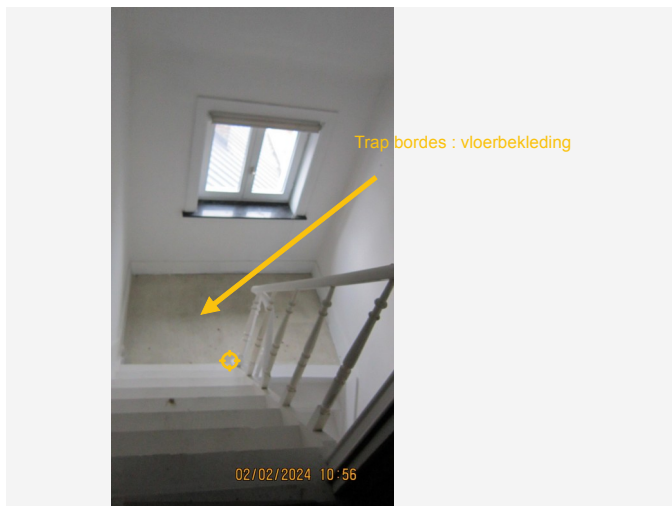
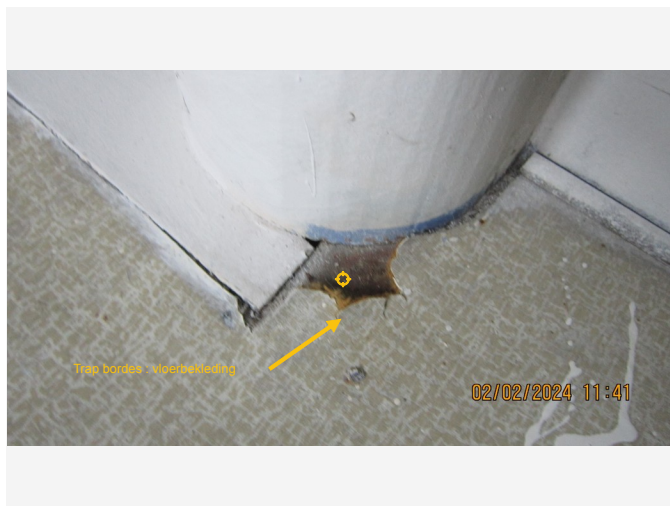
- Plan 1.9: Trap bordes : vloerbekleding

Geen asbest

#	Type	Referentie	Resultaat
10.1	Puntmonster	001-M05	Geen asbest

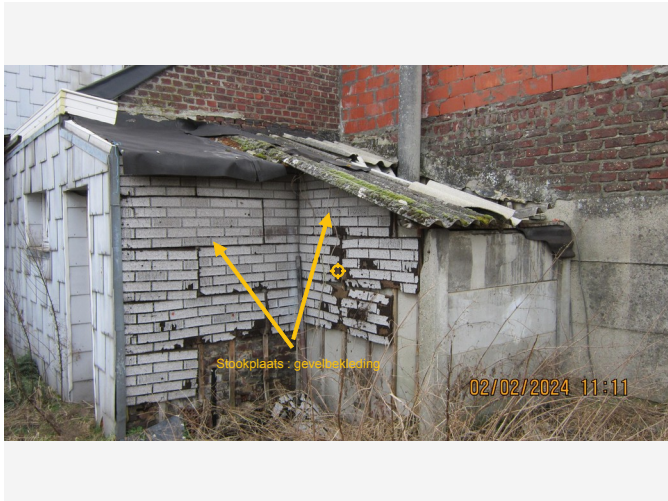
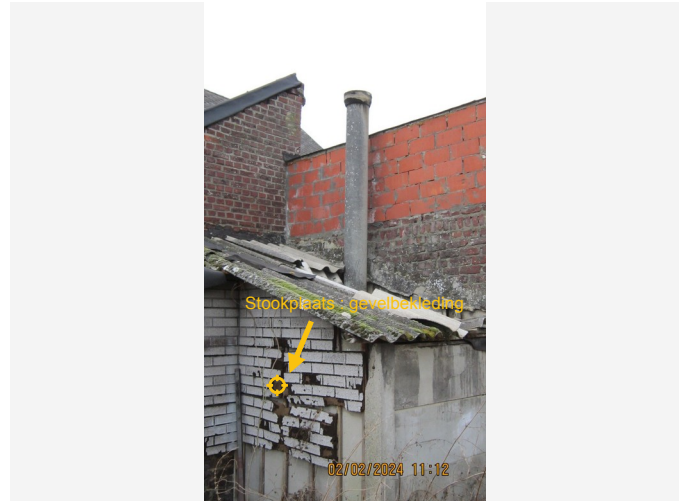
Fiche 11: Stookplaats : gevelbekleding

Geen asbest

#	Type	Referentie	Resultaat
11.1	Puntmonster	001-M02	Geen asbest

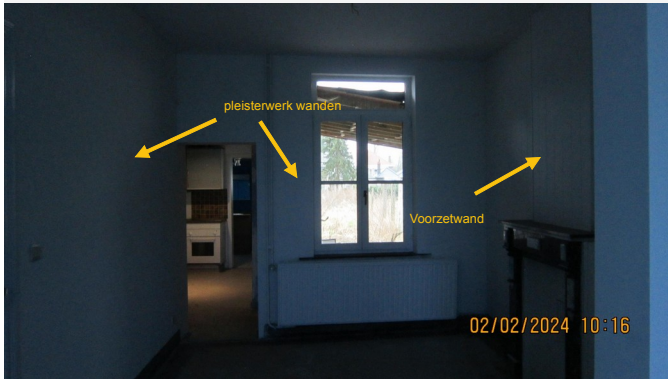
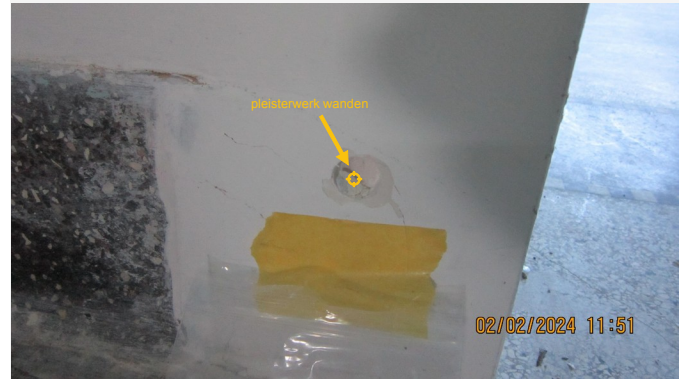
Fiche 12: Pleisterwerk wanden

Geen asbest

#	Type	Referentie	Resultaat
12.1	Mengmonster	001-M08	Geen asbest

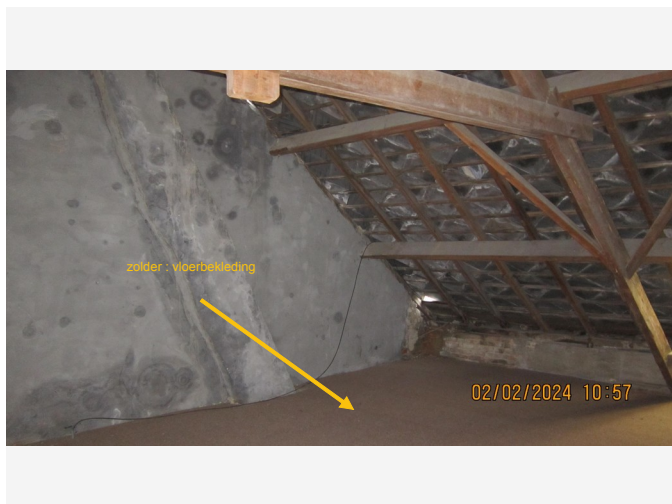
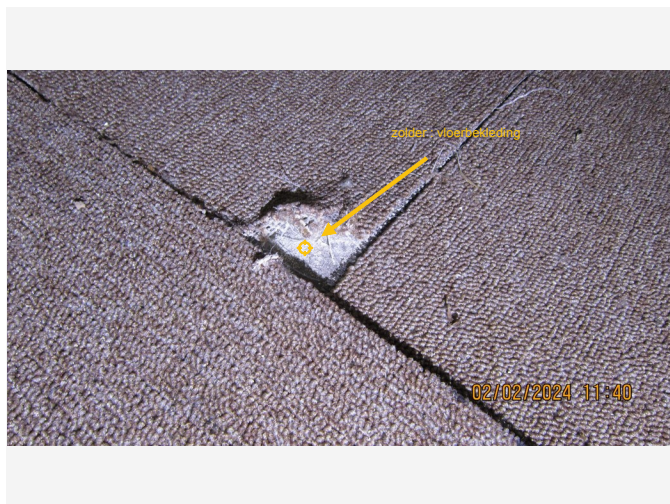
Fiche 13: Zolder : vloerbekleding

Geen asbest

#	Type	Referentie	Resultaat
13.1	Puntmonster	001-M06	Geen asbest
