# Asbestinventarisatetest

Zavelbaan 120, 9300 Aalst

Attestnummer : 20240712-000152.001

Uitgegeven op : 12.07.2024

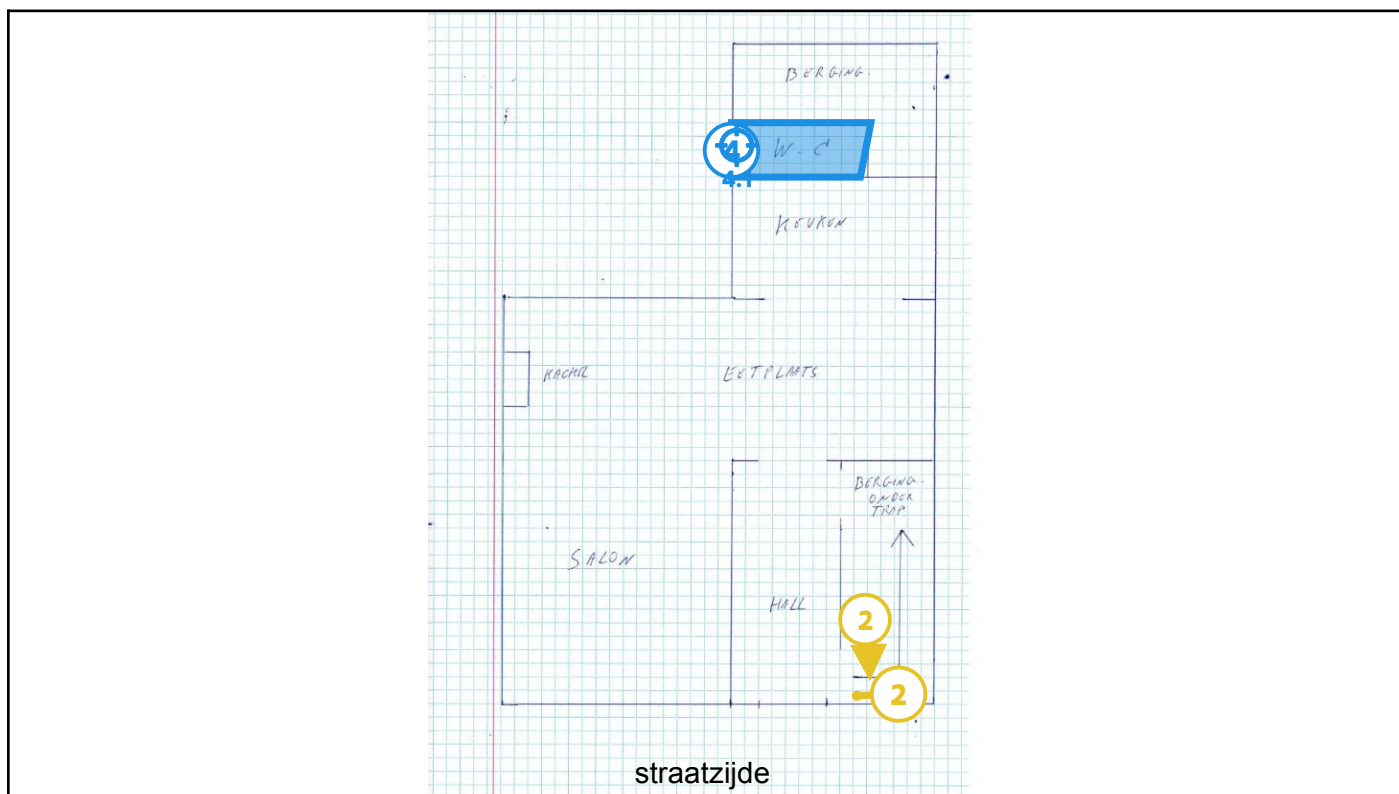
# Plan 1.1: gelijkvloers

Beschrijving	Type	Actie
2. bakeliet in tellerkast	Asbestmateriaal	Zorgvuldig beheren
4. vloerzeil toilet gelijkvloers	Geen asbest	-
4.1 Code: E-24-026380/04	Puntmonster	-

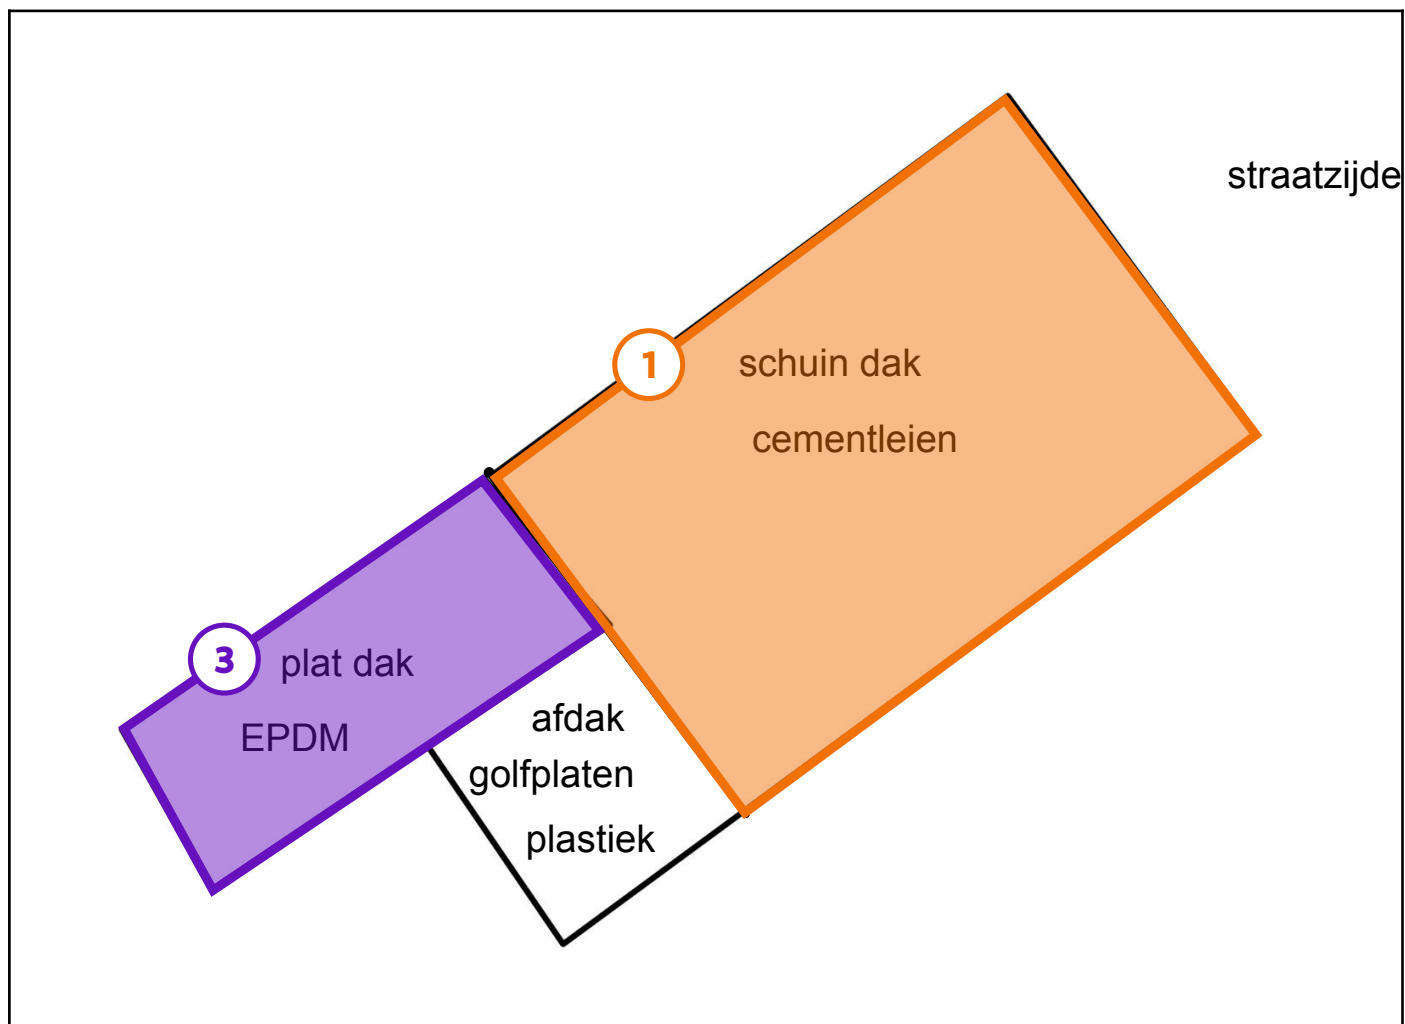
## Plan 1.8: Hoofdgebouw dakenplan

Beschrijving	Type	Actie
1. cementleien schuin dak	Asbestmateriaal	<a href="#">Verwijderen</a>
3. mogelijk onderliggende lagen oude roofing plat dak	Advies	-

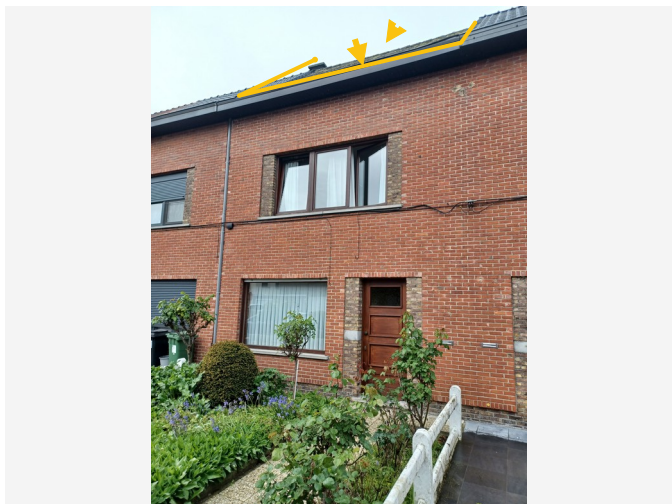
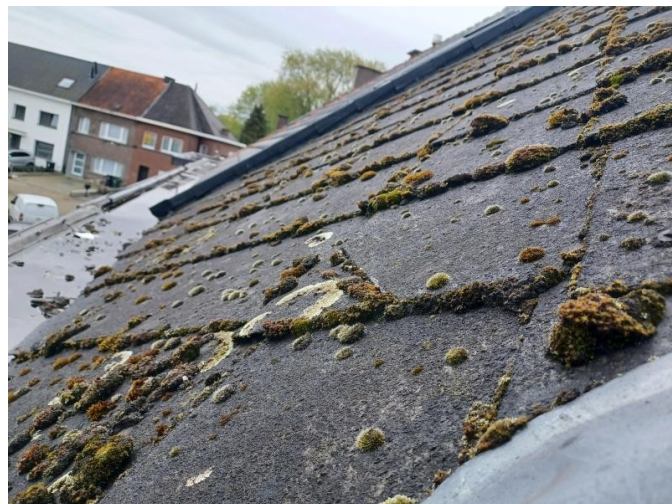
Het asbestmateriaal valt onder de mijlpaal van 2034.

Eindbeoordeling materiaalrisico	Verhoogd materiaalrisico en/of verhoogde kans op vezelvrijgave
---------------------------------	--

Gebondenheid	Categorie 1: hechtgebonden in oorsprong
Asbestsoort (vezeltype)	Crocidoliet aanwezig
Asbestconcentratie	Laag (< 50%)
Afschermingsgraad van het gehele materiaal	Geheel of deels vrij aan de buitenlucht
Toestand van het materiaal	Matig beschadigd, matig verweerd

Beschrijving	cementleien schuin dak
Omgeving	Buiten
Primaire drager	Schuin dak
Asbestmateriaal	Dak- en gevelbekleding - Lei, shingle
Bindmiddel van asbestmateriaal	Cement
Gebondenheid op basis van bindmiddel	Hecht
Hoeveelheid (oppervlakte - aantal)	<ul style="list-style-type: none"><li>• 56,00 m<sup>2</sup> - 1 stuk</li></ul>
Totale oppervlakte	56,00 m <sup>2</sup>
Eenvoudig bereikbaar	Ja
Bevestigingswijze	<ul style="list-style-type: none"><li>• Geklemd</li></ul>
Identificatiemethode	Vaststelling zonder monstername
Destructieve handeling voor identificatie	Nee

- Zorg voor een veilig beheer. Vermijd het beschadigen van het asbestmateriaal. Controleer de toestand jaarlijks op wijzigingen.
- Hemelwater dat afspoelt van asbestcement daken of gevels kan asbestdeeltjes bevatten. Gebruik het enkel voor gesloten circuits (bv. spoelen toiletten). Reinig na het vervangen van het dak of de gevel de dakgoten en regenwaterput of -ton om asbesthoudend sediment of slib te verwijderen

- Eenvoudige handelingen: mag via doe-het-zelf of door werknemer(s) met opleidingsattest eenvoudige handelingen  
Leien kunnen na losmaken in hun geheel worden verwijderd in de daartoe bestemde verpakking. Dubbel te verpakken. Het is aangeraden dit door een dakwerker te laten uitvoeren.

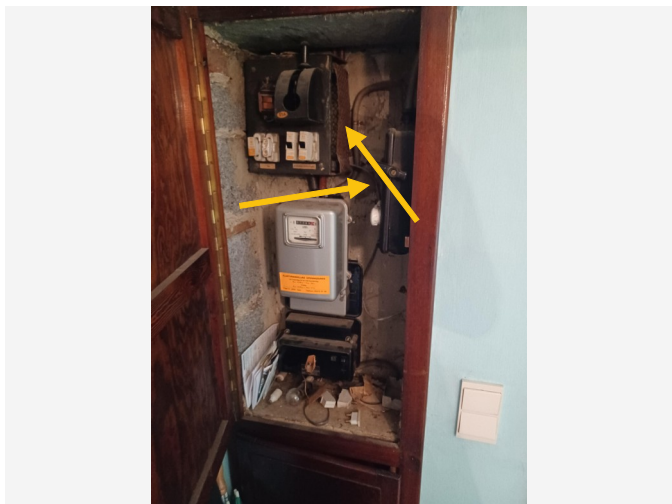
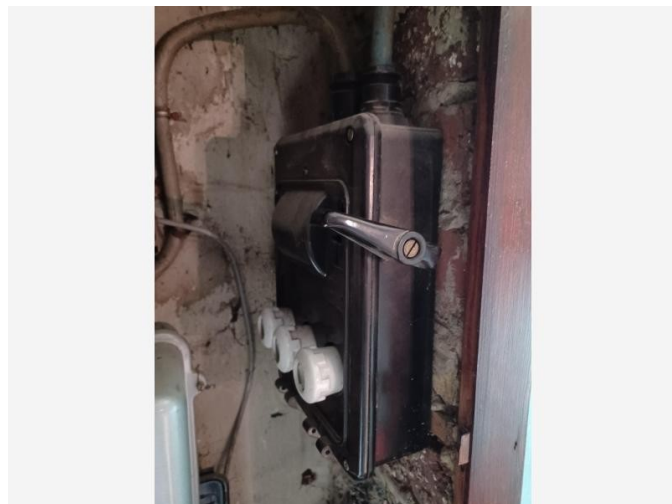
Het asbestmateriaal valt onder de mijlpaal van 2040.

Eindbeoordeling materiaalrisico	Laag materiaalrisico en/of verlaagde kans op vezelvrijgave
---------------------------------	--

Gebondenheid	Categorie 1: hechtgebonden in oorsprong
Asbestsoort (vezeltype)	Crocidoliet aanwezig
Asbestconcentratie	Laag (< 50%)
Afschermingsgraad van het gehele materiaal	Geheel of deels (ook) vrij aan de binnenlucht
Toestand van het materiaal	Onbeschadigd, niet verweerd

Beschrijving	bakeliet in tellerkast
Omgeving	Binnen
Primaire drager	Binnenwand
Asbestmateriaal	Plaat, paneel, tablet - Type Bakeliet
Bindmiddel van asbestmateriaal	Kunststof of -hars
Gebondenheid op basis van bindmiddel	Hecht
Hoeveelheid (oppervlakte - dikte - aantal)	<ul style="list-style-type: none"><li>• 0,24 m<sup>2</sup> - 0,40 cm - 1 stuk</li></ul>
Totaal volume	< 0,001 m <sup>3</sup>
Eenvoudig bereikbaar	Ja
Bevestigingswijze	<ul style="list-style-type: none"><li>• Geschroefd</li></ul>
Identificatiemethode	Vaststelling zonder monstername
Destructieve handeling voor identificatie	Nee

- Zorg voor een veilig beheer. Vermijd het beschadigen van het asbestmateriaal. Controleer de toestand jaarlijks op wijzigingen.

- Eenvoudige handelingen: mag via doe-het-zelf of door werknemer(s) met opleidingsattest eenvoudige handelingen  
Toepassing kan na losschroeven in zijn geheel worden verwijderd. Gelieve bij verwijdering de nodige persoonlijke beschermingsmiddelen te gebruiken, de toepassing dubbel te verpakken en af te voeren naar containerpark of stortplaats voor verdere verwerking.

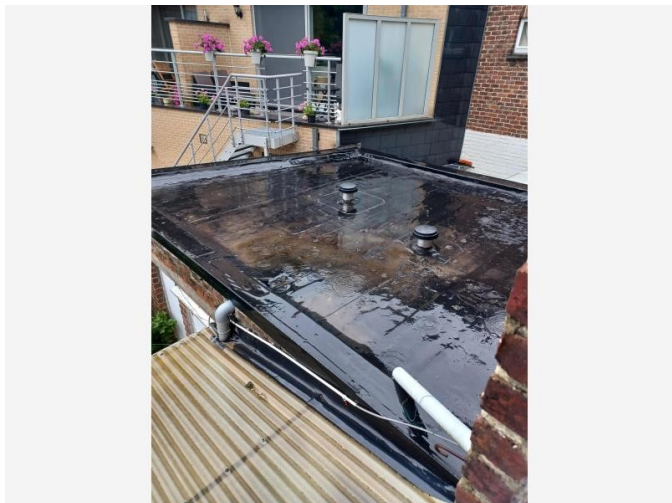
# Fiche 3: mogelijk onderliggende lagen oude roofing plat dak

Het plat dak is afgewerkt met een toplaag in EPDM welke recent werd geplaatst. Mogelijk bevinden er zich onder deze toplaag nog oude lagen roofing welke mogelijk asbesthoudend kunnen zijn. Het is aangeraden, indien dit zou worden vastgesteld bij eventuele toekomstige werken, desgevallend een extra monsternamen te laten uitvoeren met labo-analyse.

Identificatiemethode	Redelijk vermoeden
Primaire drager	Plat dak
(Asbest)materiaal	Dak- en gevelbekleding - Roofing
Bindmiddel	Bitumen (roofing, teer, asfalt)
Gebondenheid bindmiddel	Hecht
