Asbestinventarisatetest

Onze Lieve Vrouwplein 10, 9300 Aalst

Attestnummer : 20240621-000026.001

Uitgegeven op : 21.06.2024

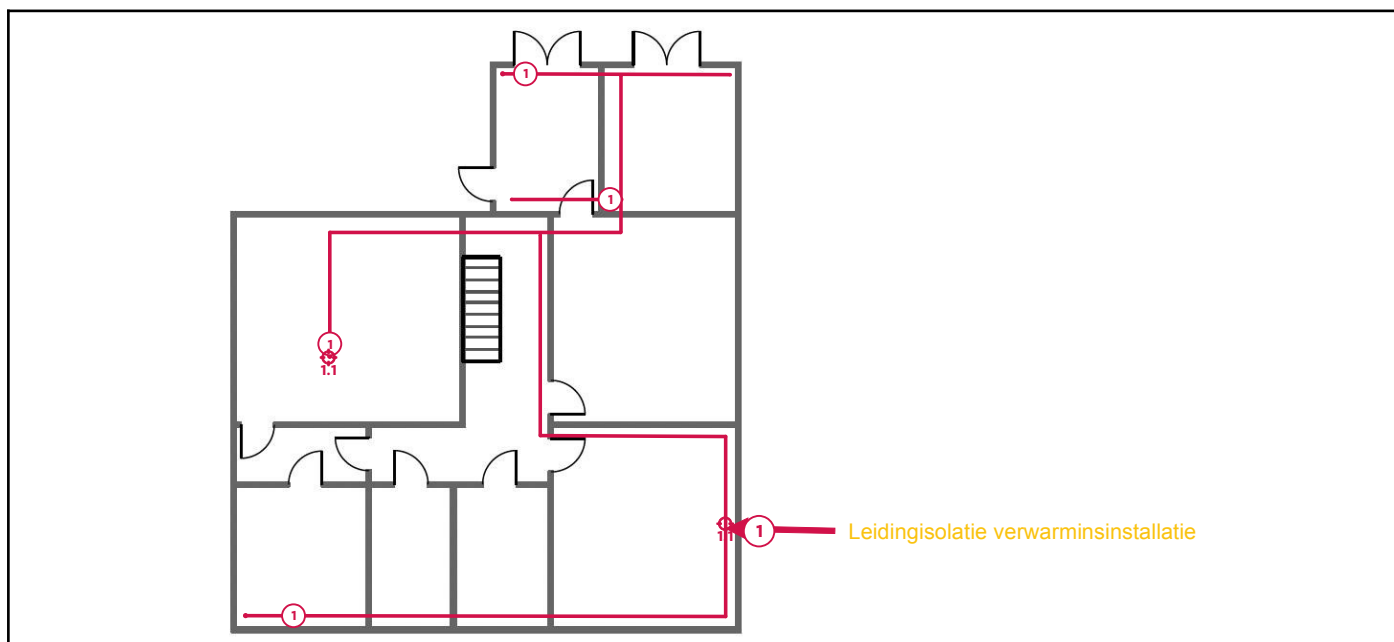
Plan 1.1: Kelder

Beschrijving	Type	Actie
1. Isolatie buizen verwarmingsinstallatie	Asbestmateriaal	Dringend verwijderen
1.1 Code: MM02	Mengmonster	-

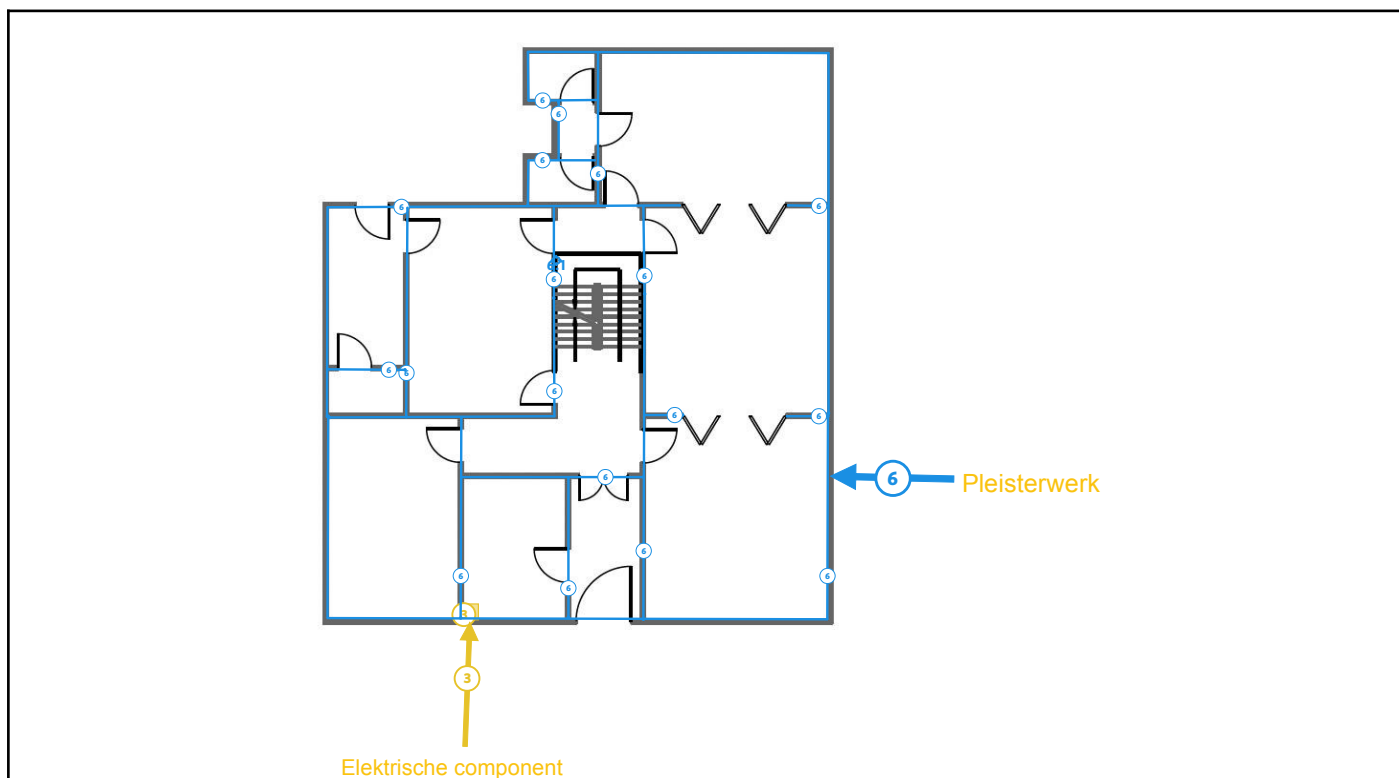
Plan 1.2: Gelijkvloers

Beschrijving	Type	Actie
3. Elektrische component(en)	Asbestmateriaal	Zorgvuldig beheren
6. Pleisterwerk	Geen asbest	-
6.1 Code: MM01	Mengmonster	-

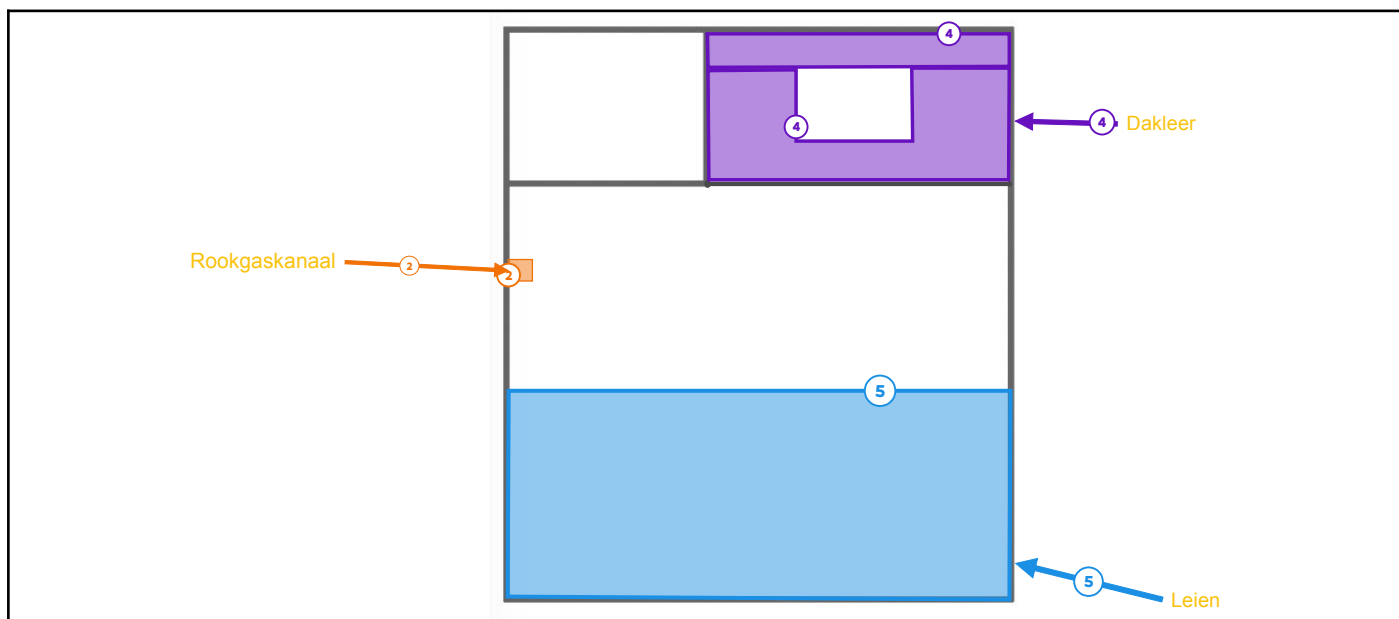
Plan 1.6: Dakconstructie

Beschrijving	Type	Actie
2. Cementgebonden rookgaskanaal	Asbestmateriaal	Verwijderen
4. Dakleer (Roofing)	Advies	-
5. Leien	Geen asbest	-

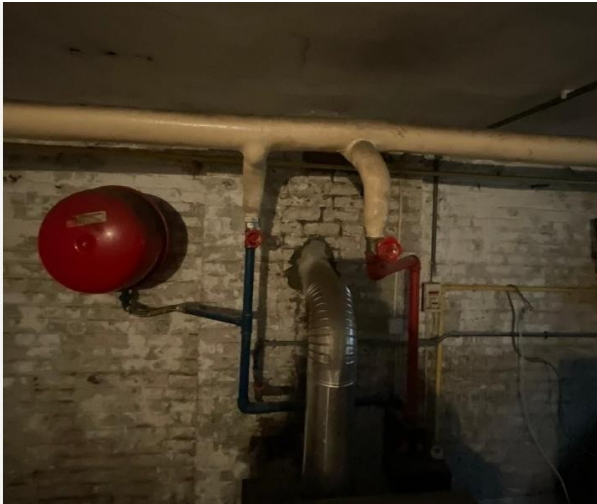
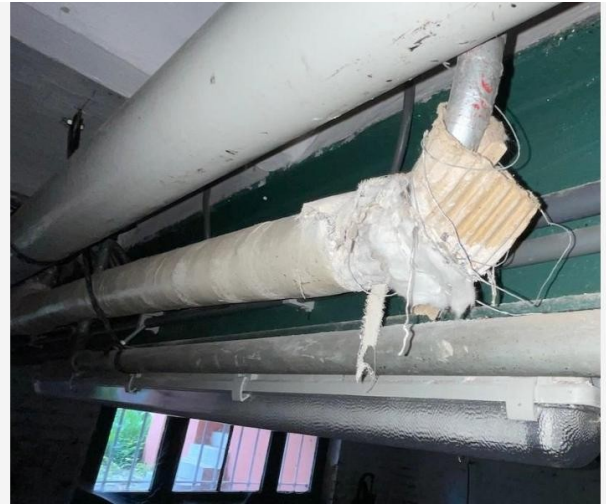
Het asbestmateriaal valt onder de mijlpaal van 2034.

Dringend verwijderen

Het wordt sterk aanbevolen alle losse delen van de isolatie professioneel te laten fixeren en afdekken.

Eindbeoordeling materiaalrisico	Hoog materiaalrisico en/of hoge kans op vezelvrijgave
---------------------------------	---

Gebondenheid	Categorie 2: niet-hechtgebonden met matrix
Asbestsoort (vezeltype)	Amfibool aanwezig, uitgezonderd crocidoliet
Asbestconcentratie	Hoog ($\geq 50\%$)
Afschermingsgraad van het gehele materiaal	Geheel of deels (ook) vrij aan de binnenlucht
Toestand van het materiaal	Zwaar beschadigd, zwaar verweerd

#	Type	Referentie	Resultaat
1.1	Mengmonster	MMO2	Amosiet

Beschrijving	Isolatie buizen verwarmingsinstallatie
Omgeving	Binnen
Primaire drager	Binnenwand
Asbestmateriaal	In-situ afwerkingslagen - Thermische isolatie
Bindmiddel van asbestmateriaal	Gips - kalk
Gebondenheid op basis van bindmiddel	Niet-hechtgebonden
Hoeveelheid (lengte - omtrek - dikte - aantal)	<ul style="list-style-type: none">• 52,00 m - 60,00 cm - 3,00 cm - 1 stuk
Totaal volume	0,936 m ³
Eenvoudig bereikbaar	Ja
Bevestigingswijze	<ul style="list-style-type: none">• Verlijmd, ingegoten, versmeerd
Identificatiemethode	Vaststelling met monstername
Destructieve handeling voor identificatie	Nee

- Scherm in afwachting van verwijdering het asbestmateriaal af van luchtstromingen en verstoring: bijvoorbeeld door het te verpakken, te fixeren, af te dekken, signalisatie - afbakening aan te brengen, ...
- Verwijder dit asbestmateriaal zo snel mogelijk. Volg de toestand goed op.

- Hermetische zone (erkend asbestverwijderaar)
Erkende asbestverwijderaar:

Om tot een veilige situatie te komen dien je alle leidingsisolatie te laten verwijderen.

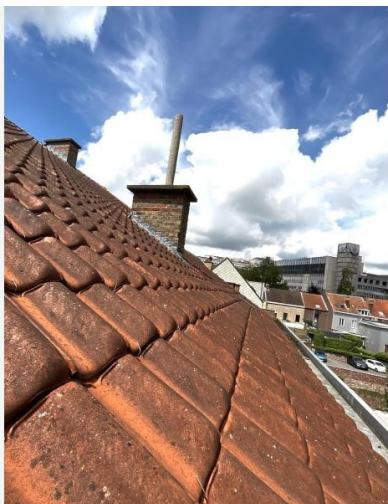
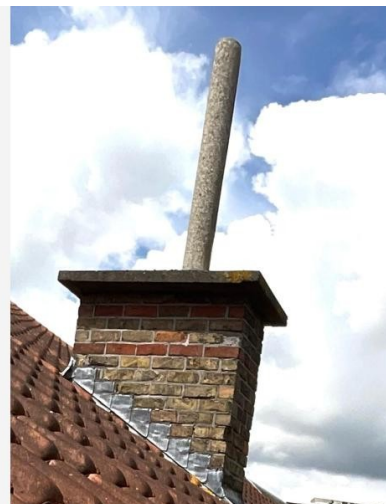
Het asbestmateriaal valt onder de mijlpaal van 2034.

Verwijderen

Eindbeoordeling materiaalrisico	Verhoogd materiaalrisico en/of verhoogde kans op vezelvrijgave
---------------------------------	--

Gebondenheid	Categorie 1: hechtgebonden in oorsprong
Asbestsoort (vezeltype)	Crocidoliet aanwezig
Asbestconcentratie	Laag (< 50%)
Afschermingsgraad van het gehele materiaal	Geheel of deels vrij aan de buitenlucht
Toestand van het materiaal	Matig beschadigd, matig verweerd

Beschrijving	Cementgebonden rookgaskanaal
Omgeving	Buiten
Primaire drager	Schuin dak
Asbestmateriaal	Rookgaskanaal
Bindmiddel van asbestmateriaal	Cement
Gebondenheid op basis van bindmiddel	Hecht
Hoeveelheid (lengte - omtrek - dikte - aantal)	<ul style="list-style-type: none">• 1,50 m - 60,00 cm - 1,00 cm - 1 stuk
Totaal volume	0,009 m ³
Eenvoudig bereikbaar	Ja
Bevestigingswijze	<ul style="list-style-type: none">• Verlijmd, ingegoten, versmeerd
Identificatiemethode	Vaststelling zonder monstername
Destructieve handeling voor identificatie	Nee

- Zorg voor een veilig beheer. Vermijd het beschadigen van het asbestmateriaal. Controleer de toestand jaarlijks op wijzigingen.
- Hemelwater dat afspoelt van asbestcement daken of gevels kan asbestdeeltjes bevatten. Gebruik het enkel voor gesloten circuits (bv. spoelen toiletten). Reinig na het vervangen van het dak of de gevel de dakgoten en regenwaterput of -ton om asbesthoudend sediment of slib te verwijderen

- Eenvoudige handelingen: mag via doe-het-zelf of door werknemer(s) met opleidingsattest eenvoudige handelingen
Een goede voorbereiding:
Trek beschermende kledij aan: een aansluitend stofmasker (beschermingsklasse FFP3), een wegwerpoverall en afspoelbare schoenen. U vindt deze spullen bij de betere doe-het-zelfzaak of een gespecialiseerde bouwhandel.
Neemt u asbest weg rondom een gebouw? Sluit dan de ramen en de deuren en schakel de ventilatiesystemen uit.

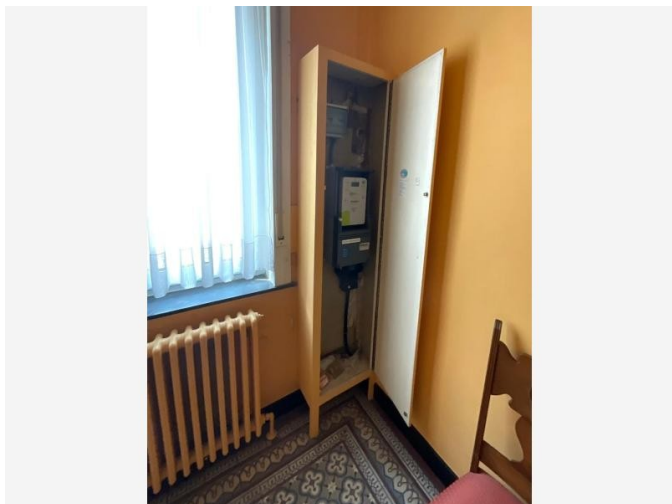
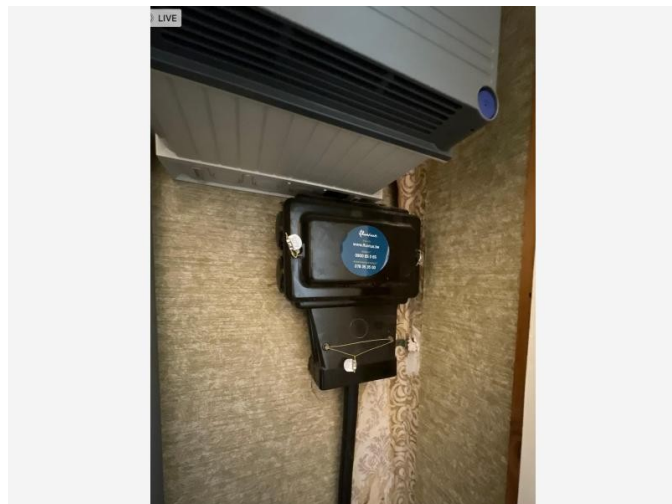
Het asbestmateriaal valt onder de mijlpaal van 2040.

Zorgvuldig beheren

Eindbeoordeling materiaalrisico	Laag materiaalrisico en/of verlaagde kans op vezelvrijgave
---------------------------------	--

Gebondenheid	Categorie 1: hechtgebonden in oorsprong
Asbestsoort (vezeltype)	Crocidoliet aanwezig
Asbestconcentratie	Laag (< 50%)
Afschermingsgraad van het gehele materiaal	Geheel of deels (ook) vrij aan de binnenlucht
Toestand van het materiaal	Onbeschadigd, niet verweerd

Beschrijving	Elektrische component(en)
Omgeving	Binnen
Primaire drager	Binnenwand
Asbestmateriaal	Plaat, paneel, tablet - Type Bakeliet
Bindmiddel van asbestmateriaal	Kunststof of -hars
Gebondenheid op basis van bindmiddel	Hecht
Hoeveelheid (oppervlakte - dikte - aantal)	• 0,20 m ² - 1,00 cm - 1 stuk
Totaal volume	0,002 m ³
Eenvoudig bereikbaar	Ja
Bevestigingswijze	• Geschroefd
Identificatiemethode	Vaststelling zonder monstername
Destructieve handeling voor identificatie	Nee

- Zorg voor een veilig beheer. Vermijd het beschadigen van het asbestmateriaal. Controleer de toestand jaarlijks op wijzigingen.

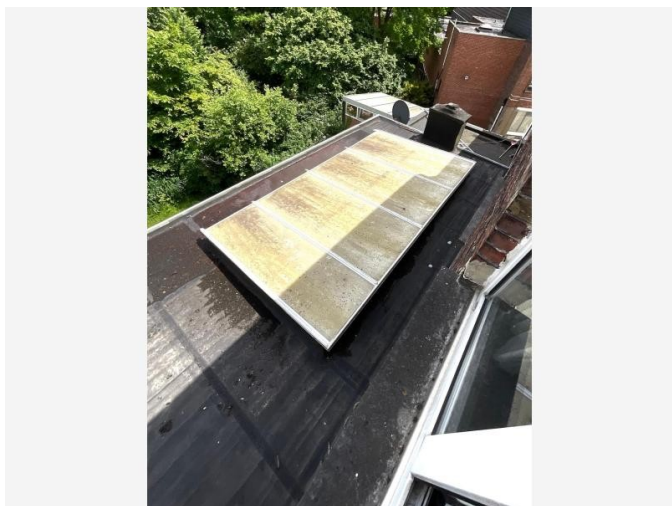
Vrije foto

Tijdens onze inspectie stellen we vast dat het dakleer reeds is vernieuwd. Het dakleer is mogelijk, in functie van de tijd, opgebouwd uit meerdere lagen. Onze inspectie heeft geen analyse kunnen uitvoeren van onderliggende lagen, daar de integriteit van de het dak niet aangetast zou worden.

Identificatiemethode	Redelijk vermoeden
Primaire drager	Plat dak
(Asbest)materiaal	Dak- en gevelbekleding - Roofing
Bindmiddel	Bitumen (roofing, teer, asfalt)
Gebondenheid bindmiddel	Hecht

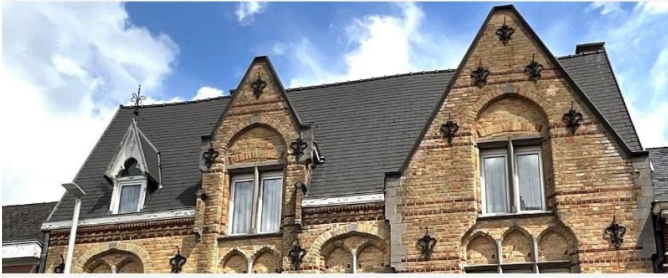
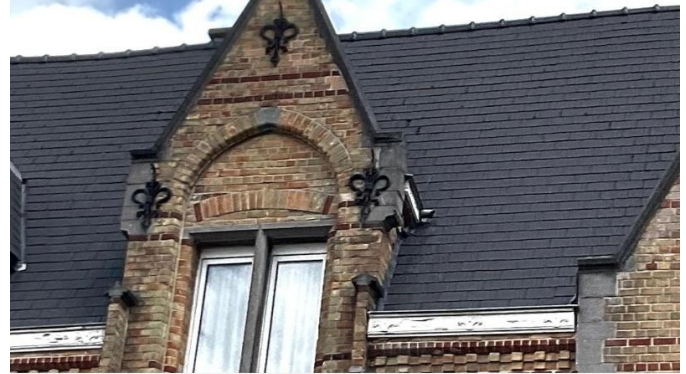
Geen asbest

Beschrijving	Leien
Omgeving	Buiten
Identificatiemethode	Vaststelling zonder monsternamen
Destructieve handeling voor identificatie	Nee
Opmerking	Natuurleien

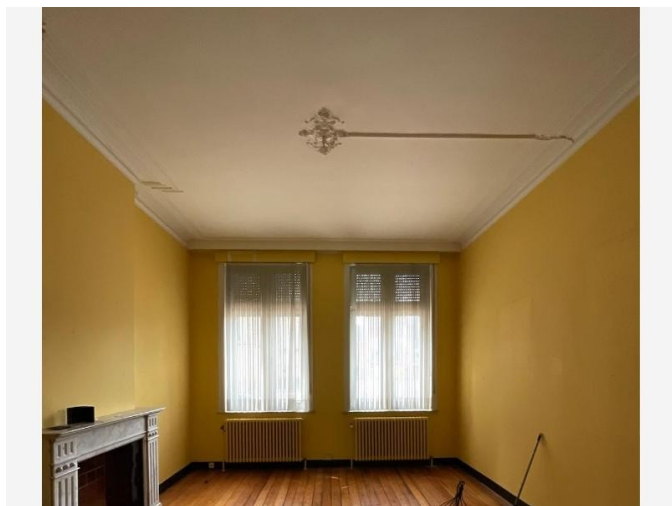
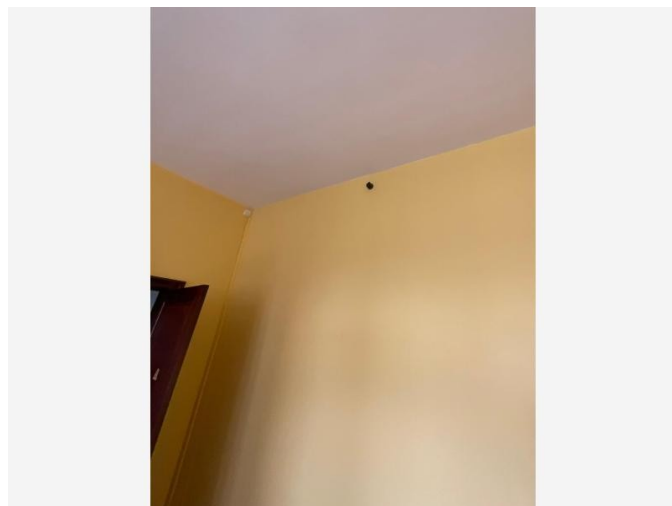
Geen asbest

#	Type	Referentie	Resultaat
6.1	Mengmonster	MM01	Geen asbest

Beschrijving	Pleisterwerk
Omgeving	Binnen
Primaire drager	Binnenwand
Bindmiddel van materiaal	Gips - kalk
Gebondenheid op basis van bindmiddel	Niet-hechtgebonden
Hoeveelheid (oppervlakte - dikte - aantal)	• 526,00 m ² - 1,00 cm - 1 stuk
Totaal volume	5,26 m ³
Identificatiemethode	Vaststelling met monsternamen
Destructieve handeling voor identificatie	Nee

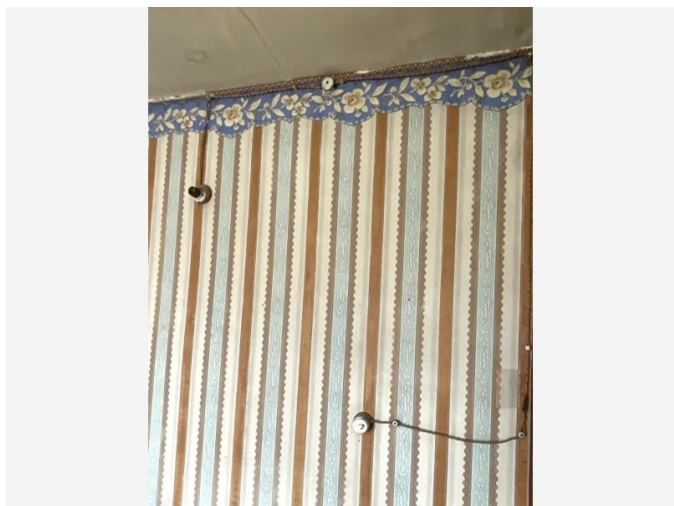
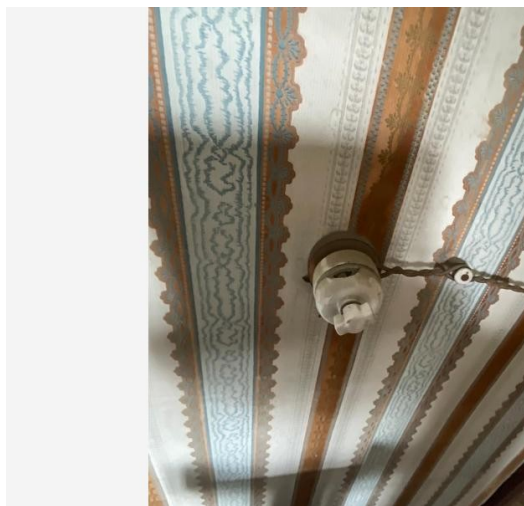
Geen asbest

#	Type	Referentie	Resultaat
7.1	Puntmonster	MM03	Geen asbest

Beschrijving	Elektrische componenten 2de verdieping
Omgeving	Binnen
Primaire drager	Binnenwand
Bindmiddel van materiaal	Glas
Gebondenheid op basis van bindmiddel	Hecht
Hoeveelheid (gewicht - aantal)	<ul style="list-style-type: none">• 0,10 kg - 5 stuks
Totaal gewicht	0,50 kg
Identificatiemethode	Vaststelling met monstername
Destructieve handeling voor identificatie	Nee
