Asbestinventarisatetest

Gentsesteenweg 332, 9420 Erpe-Mere

Attestnummer : 20241201-000156.000

Uitgegeven op : 01.12.2024

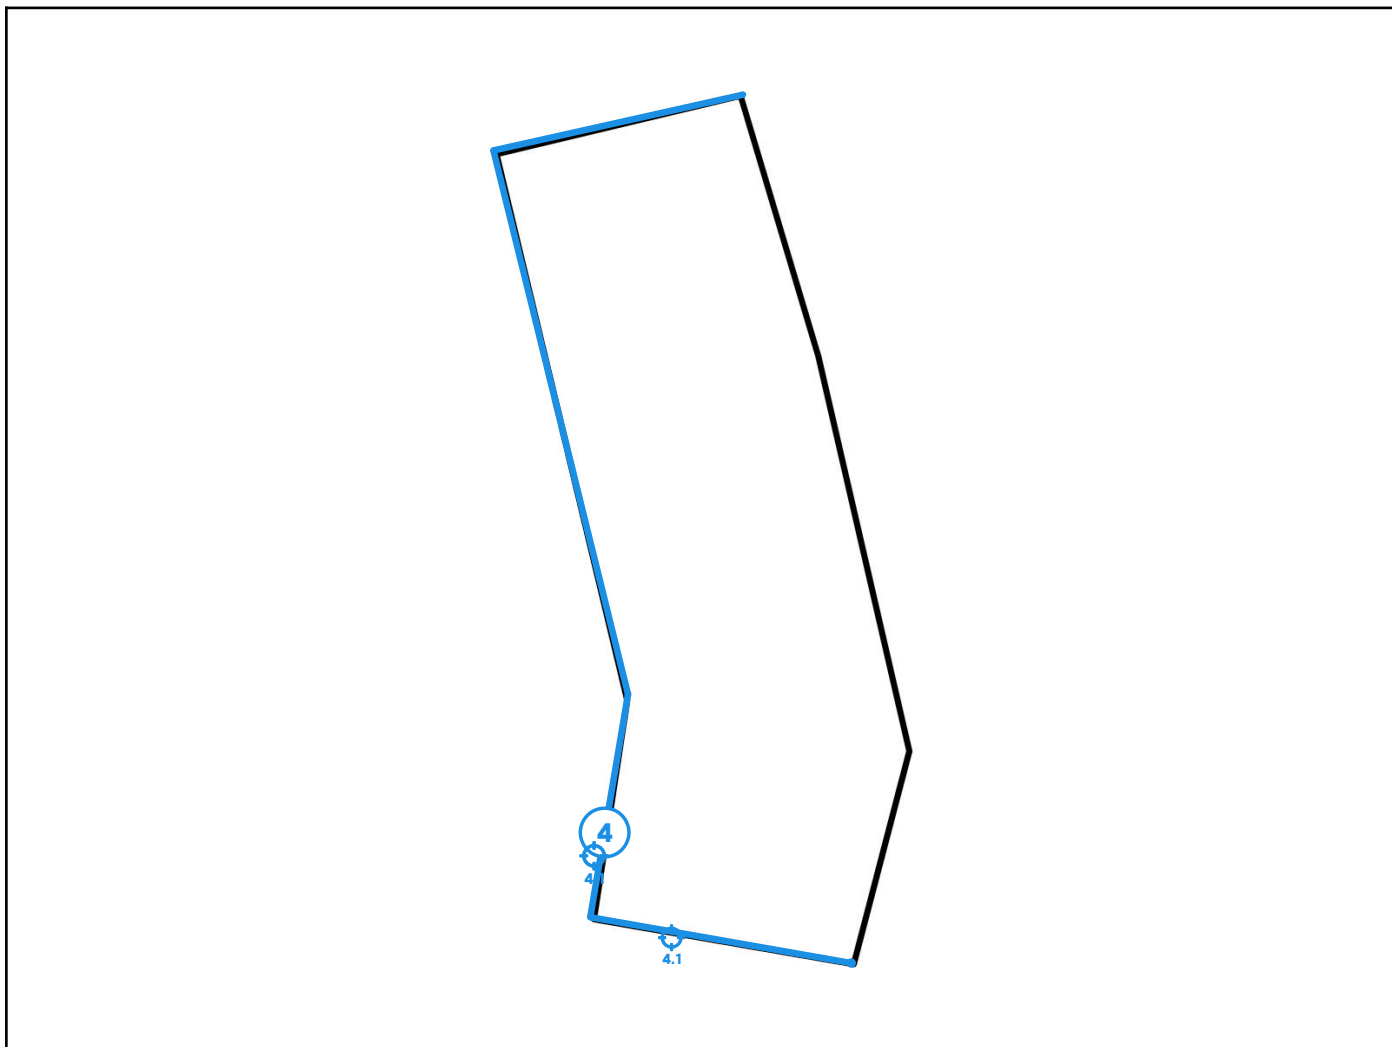
Plan 1.1: Gevels

Beschrijving	Type	Actie
4. crepi voor-, achter- en zijgevel	Geen asbest	-
4.1 Code: 1	Mengmonster	-

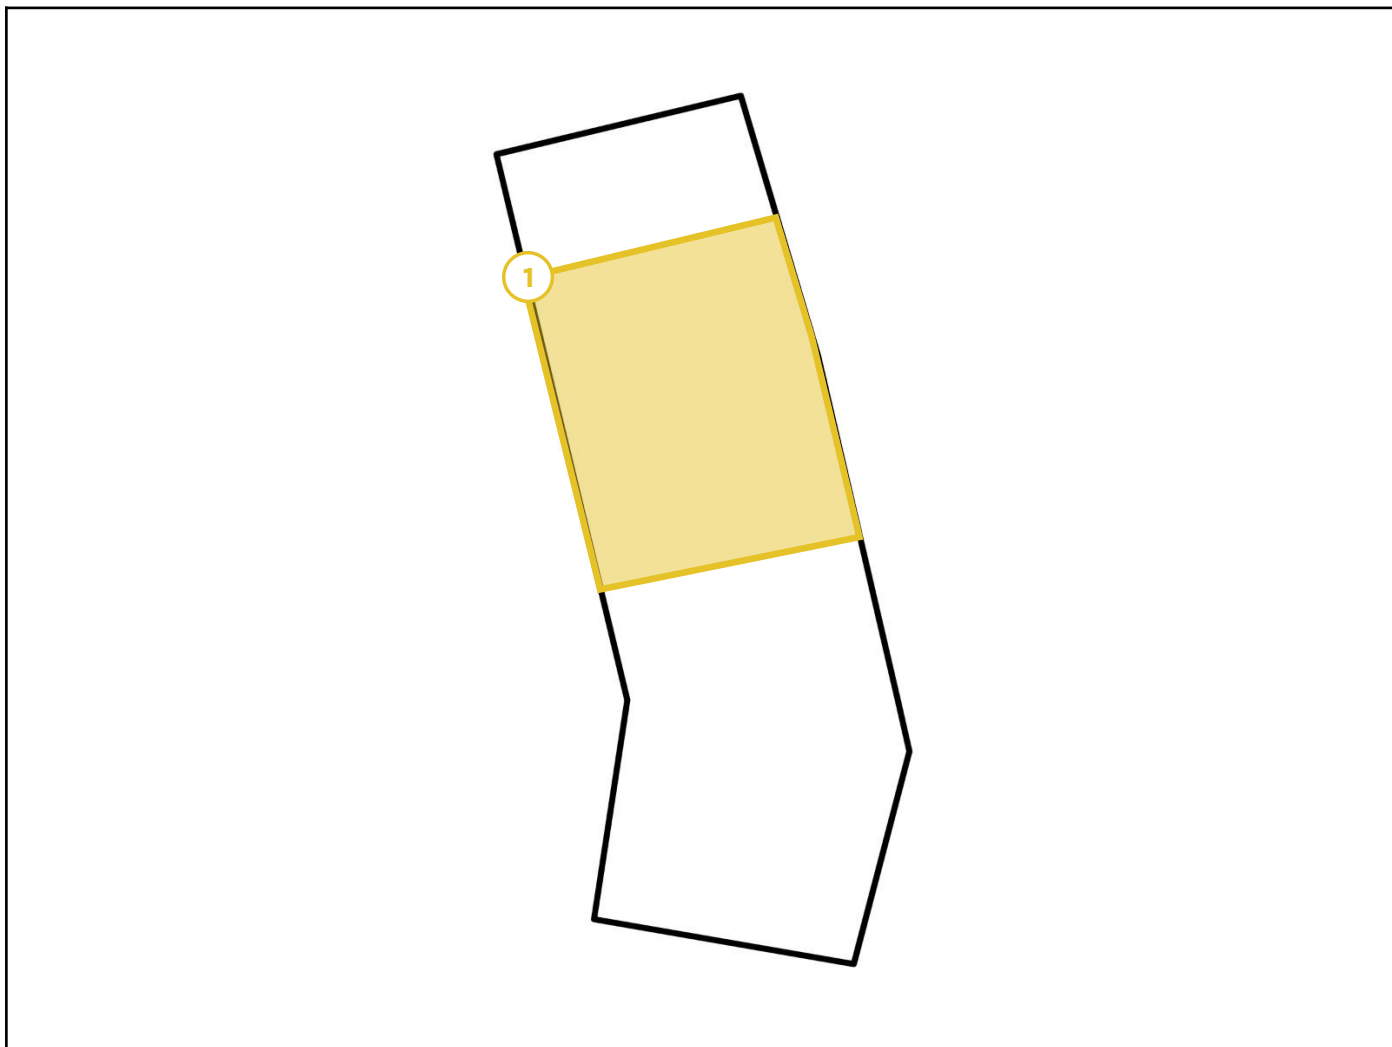
Plan 1.2: Dak

Beschrijving	Type	Actie
1. golfplaten	Asbestmateriaal	Zorgvuldig beheren

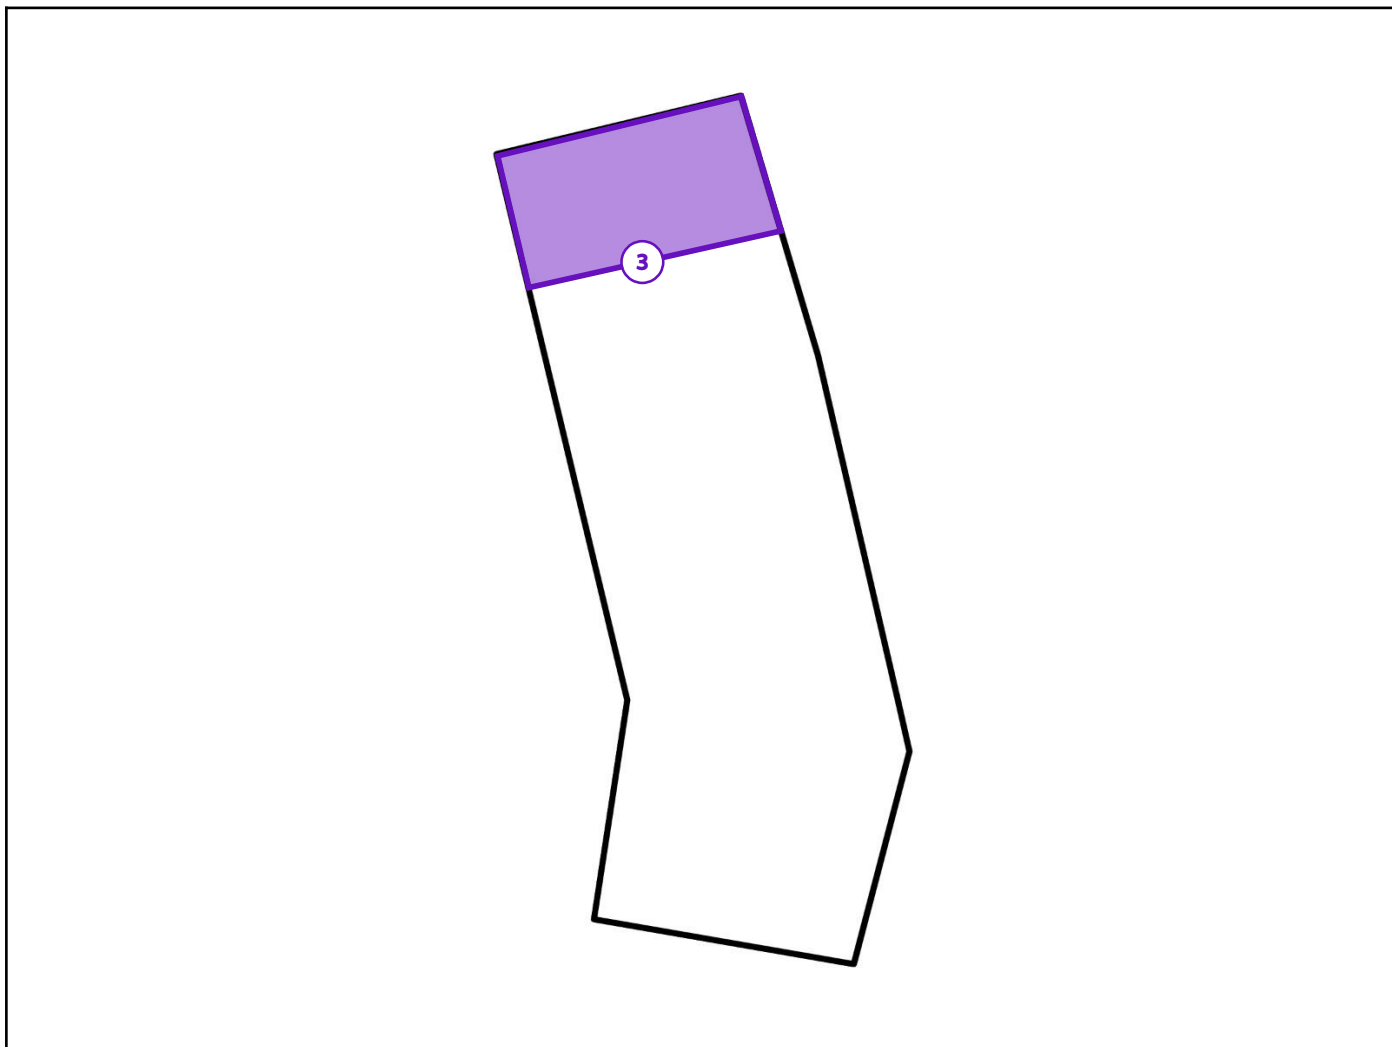
Plan 1.3: Dak

Beschrijving	Type	Actie
3. dakbedekking achterbouw	Advies	-

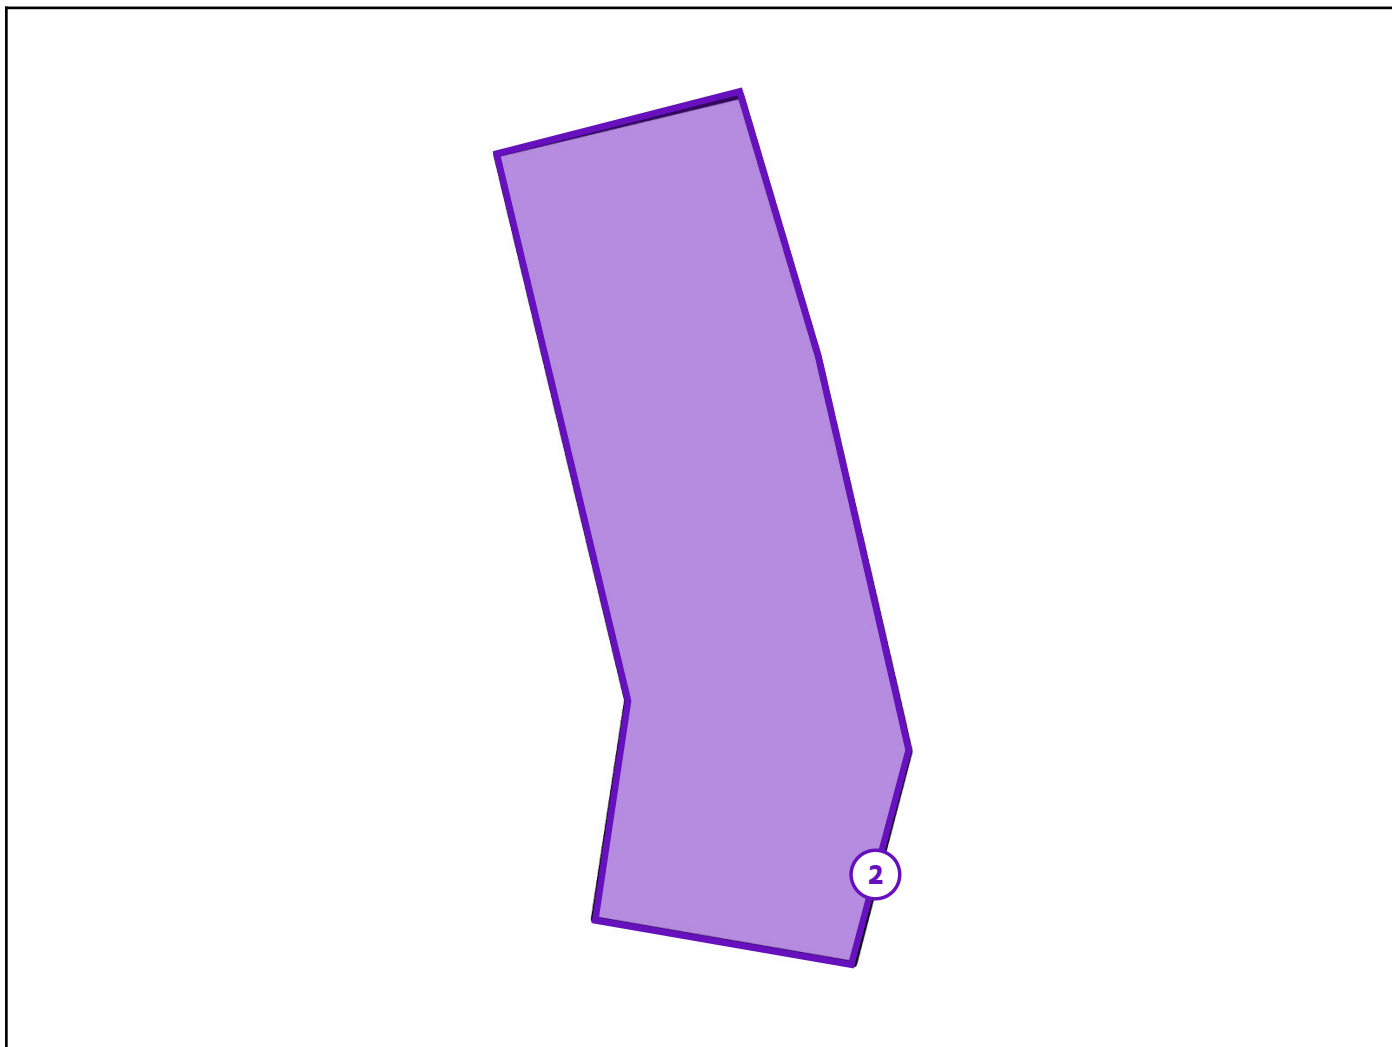
Plan 1.4: Hoofdgebouw plan

Beschrijving	Type	Actie
2. weigering toegang	Beperking	-

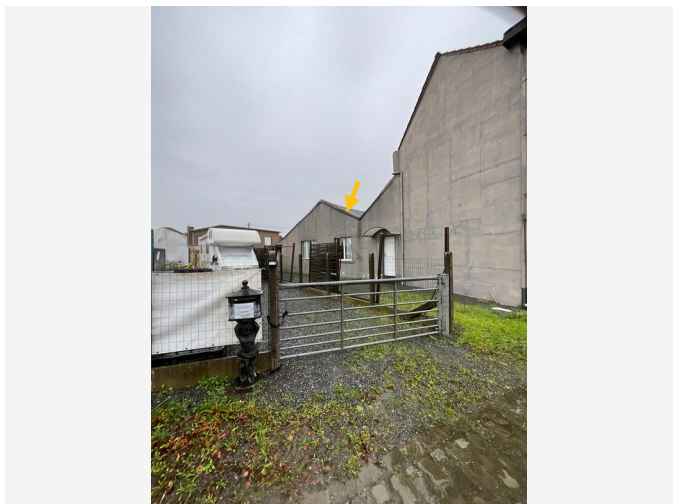
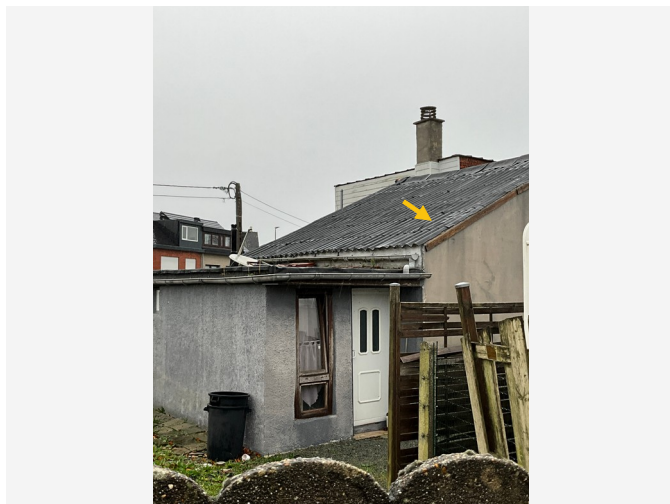
Het asbestmateriaal valt onder de mijlpaal van 2040.

Eindbeoordeling materiaalrisico	Laag materiaalrisico en/of verlaagde kans op vezelvrijgave
---------------------------------	------------------------------------------------------------

Gebondenheid	Categorie 1: hechtgebonden in oorsprong
Asbestsoort (vezeltype)	Crocidoliet aanwezig
Asbestconcentratie	Laag (< 50%)
Afschermingsgraad van het gehele materiaal	Geheel of deels vrij aan de buitenlucht
Toestand van het materiaal	Licht beschadigd, licht verweerd. Intact calciumsilicaatmateriaal of categorie III 'gebondenheid'

Beschrijving	golfplaten
Omgeving	Buiten
Primaire drager	Schuin dak
Asbestmateriaal	Dak- en gevelbekleding - Golfplaat
Bindmiddel van asbestmateriaal	Bitumen (roofing, teer, asfalt)
Gebondenheid op basis van bindmiddel	Hecht
Hoeveelheid (oppervlakte - aantal)	<ul style="list-style-type: none">• 40,00 m² - 1 stuk
Totale oppervlakte	40,00 m ²
Eenvoudig bereikbaar	Ja
Bevestigingswijze	<ul style="list-style-type: none">• Geschroefd
Identificatiemethode	Vaststelling zonder monsternamen
Destructieve handeling voor identificatie	Nee
Opmerking	<p>oppervlakte bij benadering aanwezig op achterbouw</p> <p>was enkel waarneembaar vanop de openbare weg, gezien de huidige bewoner alle contact en toegang weigerde voor inspectie</p> <p>vanop afstand konden enkel golfplaten vastgesteld worden die lijken van bitumen gemaakt te zijn, type onduline</p> <p>volgens het inspectieprotocol van OVAM zijn alle bitumen materialen asbestverdacht tot via staalname het tegendeel bewezen is</p> <p>bij vrijgave van woning is verdere staalname dan ook aangewezen</p>

- Zorg voor een veilig beheer. Vermijd het beschadigen van het asbestmateriaal. Controleer de toestand jaarlijks op wijzigingen.

- Eenvoudige handelingen: mag via doe-het-zelf of door werknemer(s) met opleidingsattest eenvoudige handelingen hechtgebonden toepassing
te verwijderen via doe-het-zelf of door aannemer met opleidingsattest eenvoudige handelingen bij vervanging dak

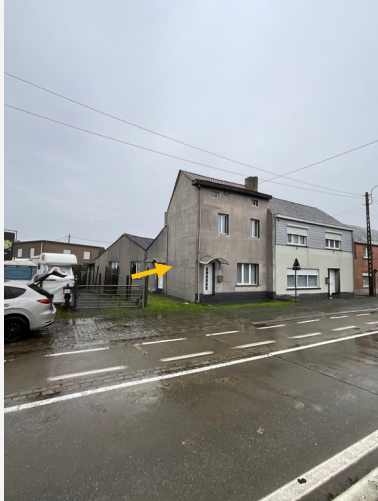
Situeringfoto

Tijdelijke beperking

Reden: Er is geen volledige risicobeoordeling mogelijk

Uitleg van de asbestdeskundige: doordat alle communicatie en toegang geweigerd werd door de huidige bewoner en de vaststellingen enkel vanop de openbare weg konden gebeuren, kon de achterkant van de buitenschil en de volledige binnenkant van de woning niet geïnspecteerd worden binnen het kader van het inspectieprotocol van OVAM.

de deskundige kon op het moment van inspectie dus geen uitspraak doen over de mogelijke asbestverdachte materialen die zich in deze ruimtes nog kunnen bevinden en bijgevolg ook niet aansprakelijk gesteld worden voor het niet detecteren er van.

bij vrijgave van woning is een verdere inspectie zeker aangewezen om tot een volledig resultaat te kunnen komen.

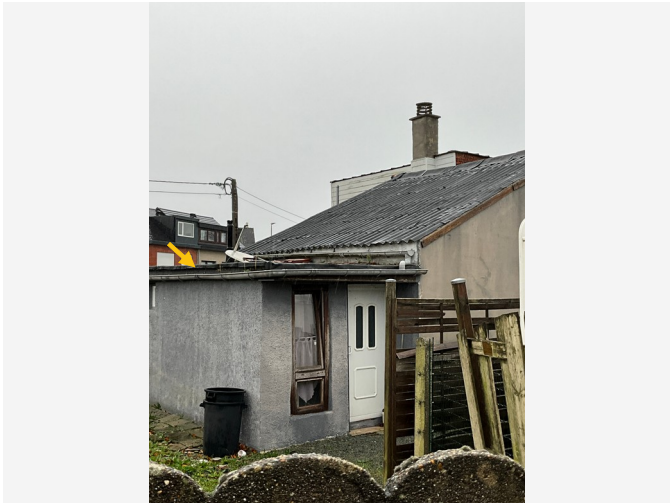
Vrije foto

vanop afstand kon niet vastgesteld worden of het om roofing of EPDM gaat

doordat de huidige bewoner alle contact en toegang weigerde kon er enkel vanop afstand vaststellingen gedaan worden

volgens het inspectieprotocol van OVAM zijn alle bitumen materialen asbestverdacht tot via staalname het tegendeel bewezen is

bij vrijgave van woning is verdere staalname dan ook aangewezen

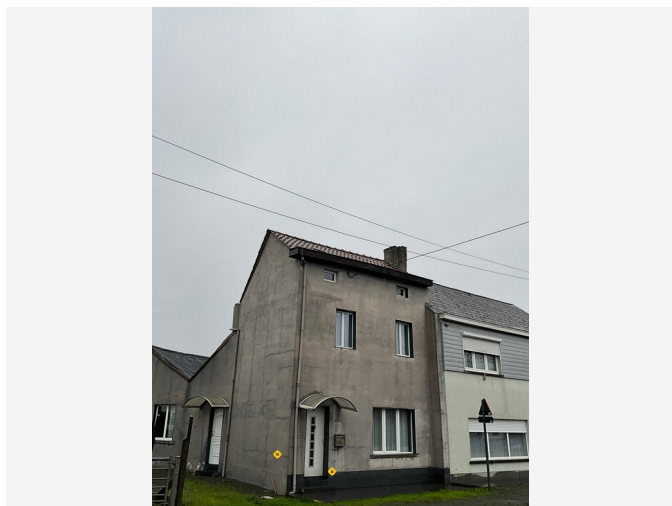
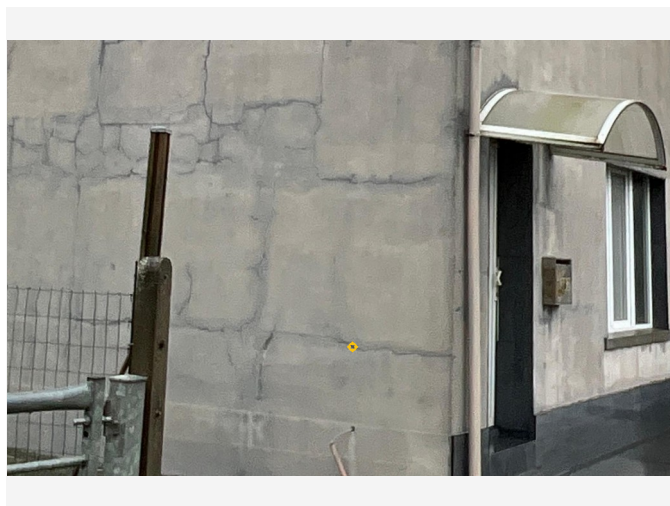
Geen asbest

#	Type	Referentie	Resultaat
4.1	Mengmonster	1	Geen asbest

Beschrijving	crepi voor-, achter- en zijgevel
Omgeving	Buiten
Primaire drager	Wand buitenschil
Bindmiddel van materiaal	Gips - kalk
Gebondenheid op basis van bindmiddel	Niet-hechtgebonden
Hoeveelheid (oppervlakte - dikte - aantal)	• 100,00 m ² - 1,00 cm - 1 stuk
Totaal volume	1,00 m ³
Identificatiemethode	Vaststelling met monstername
Destructieve handeling voor identificatie	Nee
Opmerking	oppervlakte bij benadering
