# Asbestinventarisatetest

Hielaartstraat 66, 9506 Geraardsbergen

Attestnummer : 20240430-000386.000

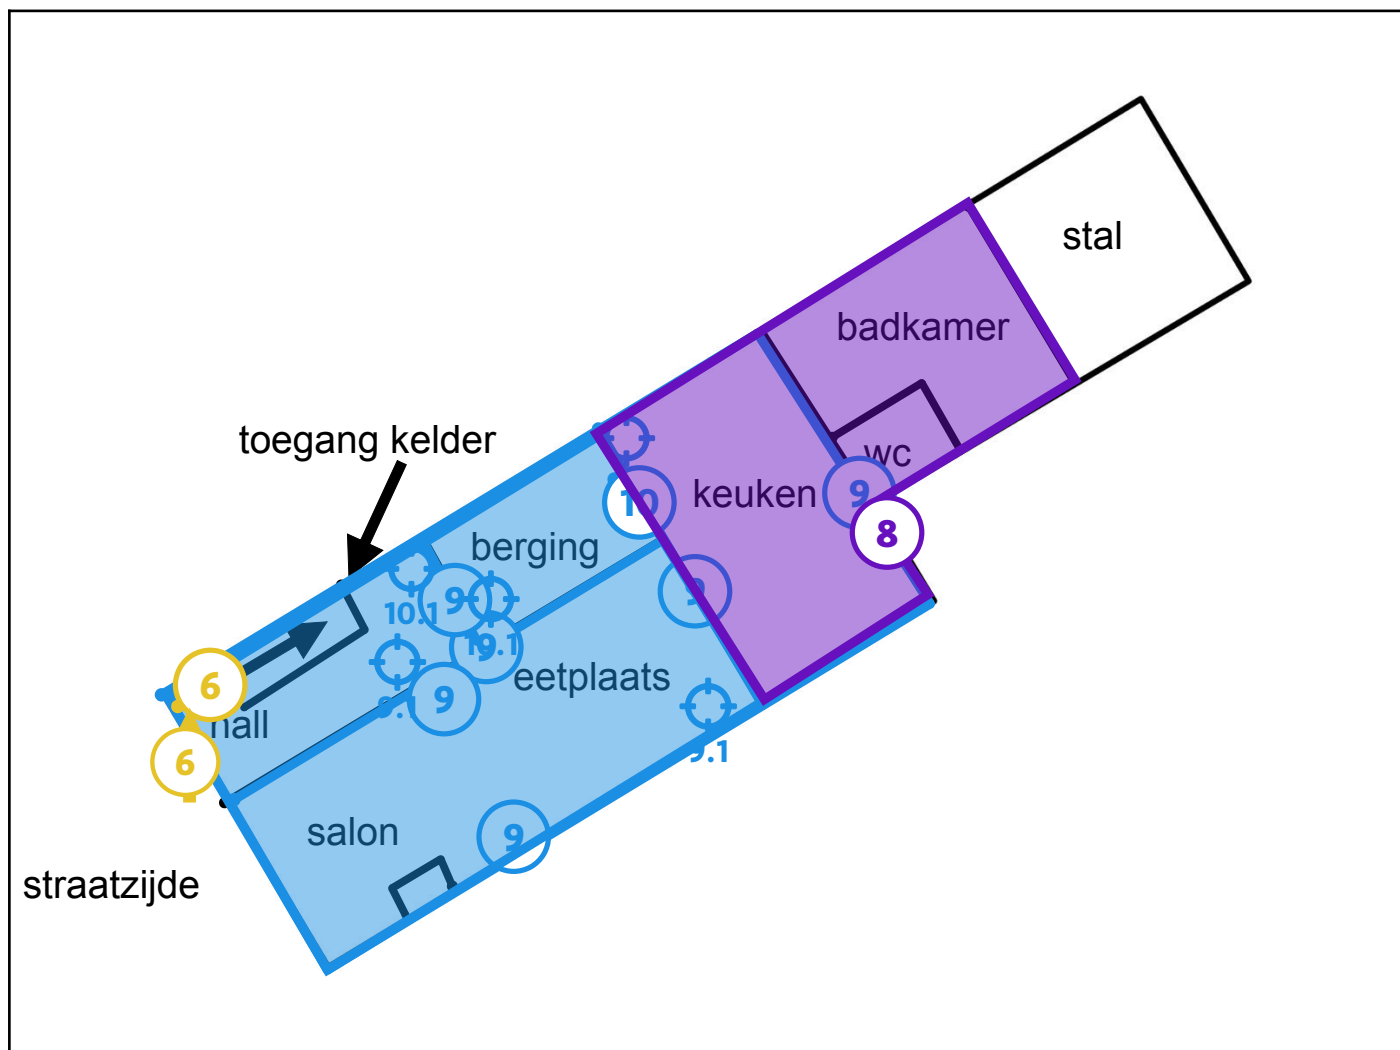
## Plan 1.1: Hoofdgebouw glvs

Beschrijving	Type	Actie
6. bakeliet in tellerkast hal gelijkvloers	Asbestmateriaal	Zorgvuldig beheren
8. mogelijk oud pleisterwerk boven valse plafonds	Advies	-
9. pleisterwerk muren	Geen asbest	-
9.1 Code: E-24-024496/01	Mengmonster	-
10. pleisterwerk plafonds	Geen asbest	-
10.1 Code: E-24-024496/02	Mengmonster	-

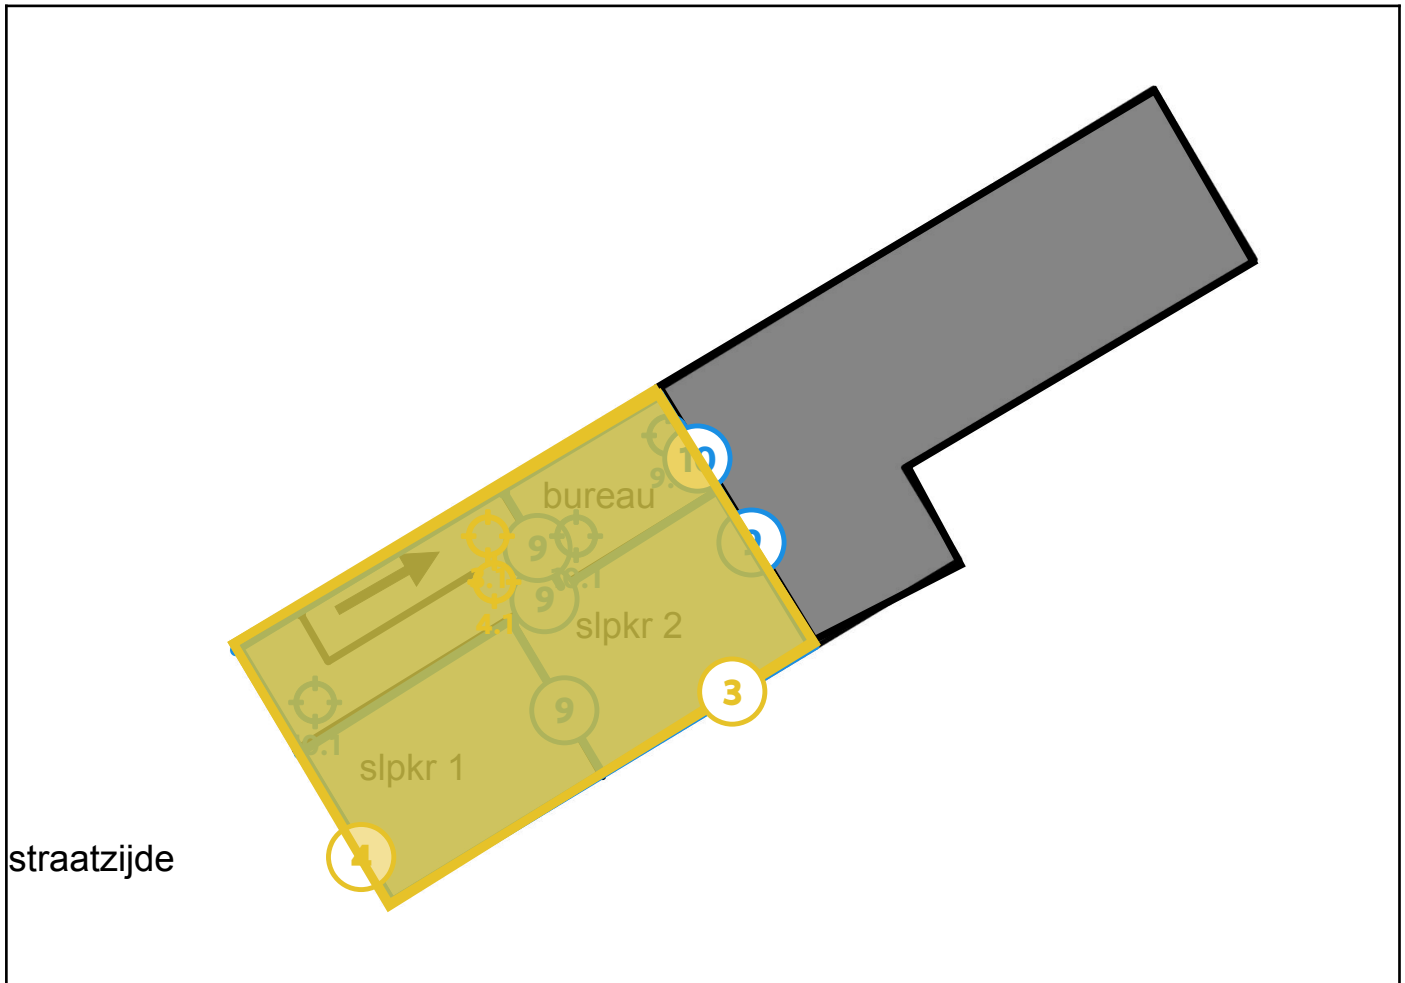
## Plan 1.2: Hoofdgebouw verd 1

Beschrijving	Type	Actie
3. zwarte lijm onder betegeling vloer verd 1	Asbestmateriaal	Zorgvuldig beheren
3.1 Code: E-24-024496/04	Puntmonster	-
4. betegeling vloer verd 1	Asbestmateriaal	Zorgvuldig beheren
4.1 Code: E-24-024496/03	Puntmonster	-
9. pleisterwerk muren	Geen asbest	-
9.1 Code: E-24-024496/01	Mengmonster	-
10. pleisterwerk plafonds	Geen asbest	-

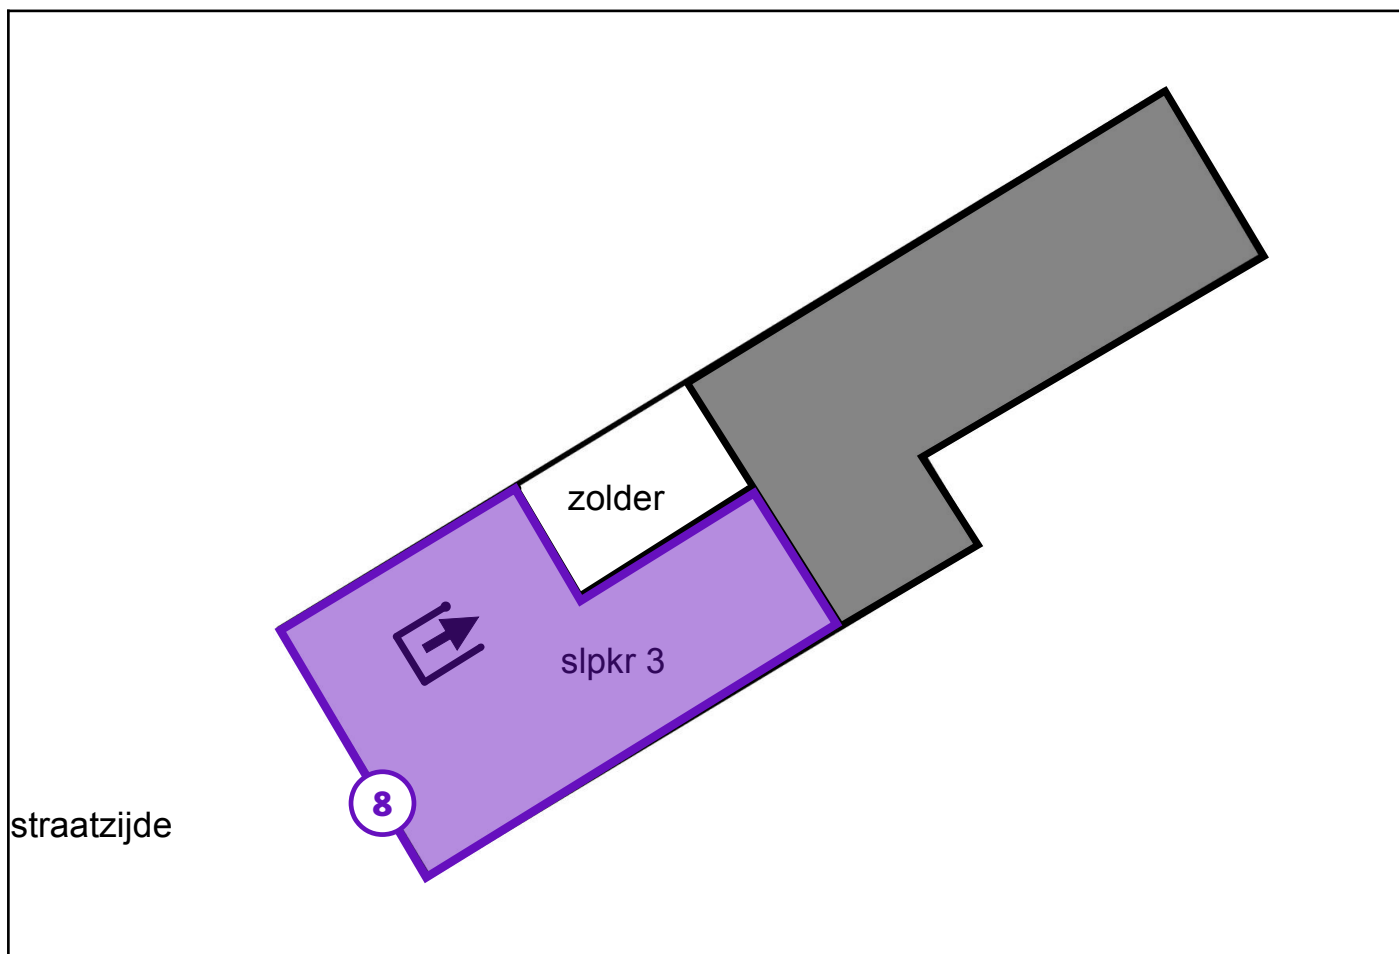
## Plan 1.3: Hoofdgebouw verd 2

Beschrijving	Type	Actie
8. mogelijk oud pleisterwerk boven valse plafonds	Advies	-

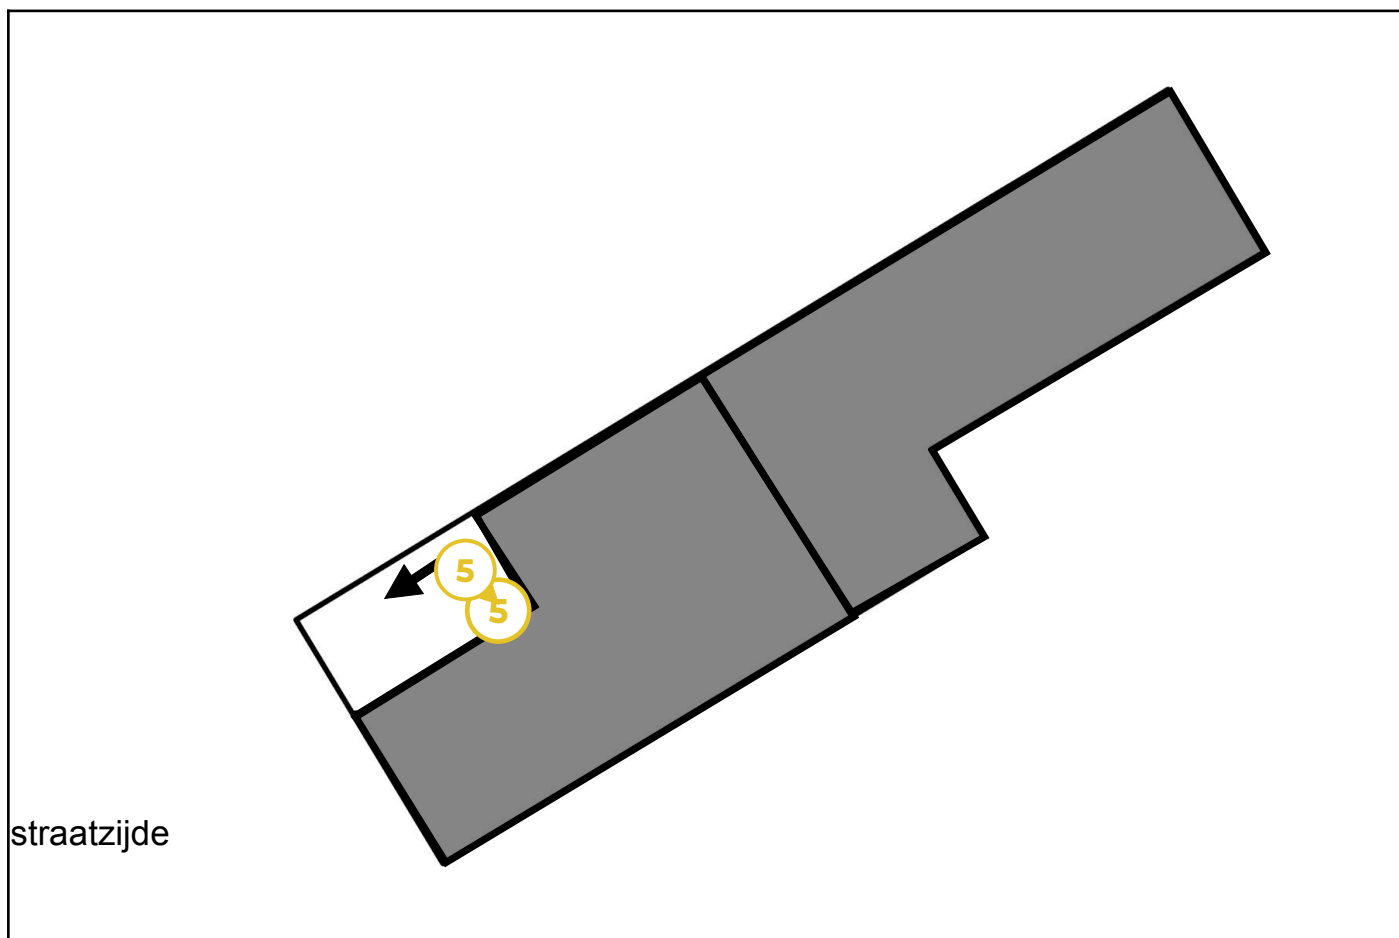
## Plan 1.4: Hoofdgebouw kelder

Beschrijving	Type	Actie
5. cementbuis doorvoer kelder	Asbestmateriaal	Zorgvuldig beheren

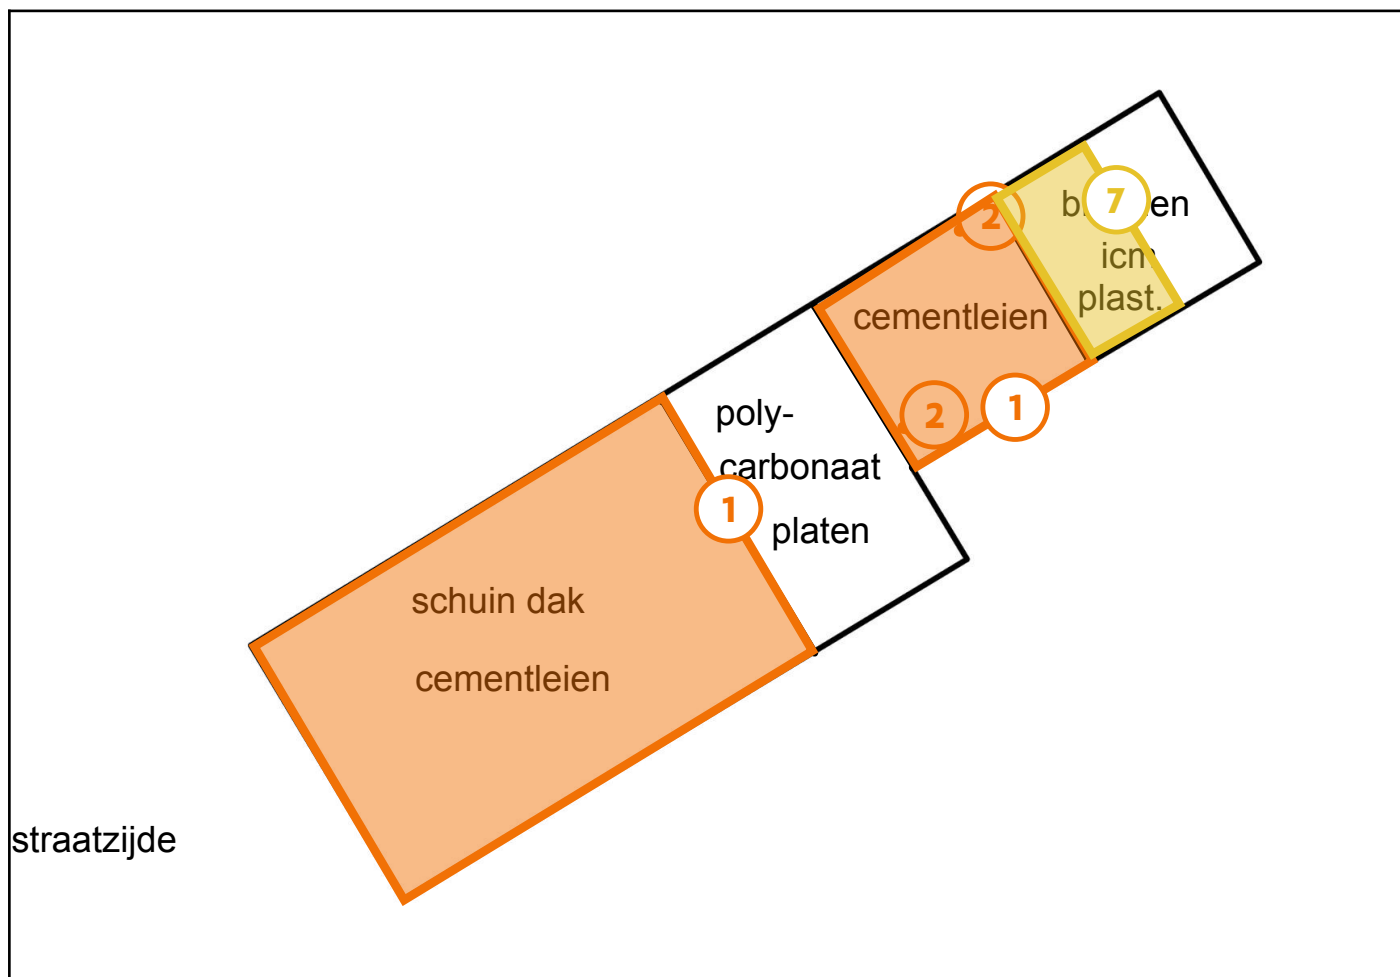
## Plan 1.5: Hoofdgebouw dakenplan

Beschrijving	Type	Actie
1. cementleien daken	Asbestmateriaal	Verwijderen
2. schouwpijpen in asbestcement	Asbestmateriaal	Verwijderen
7. bitumen op schuin dak boven stal	Asbestmateriaal	Zorgvuldig beheren

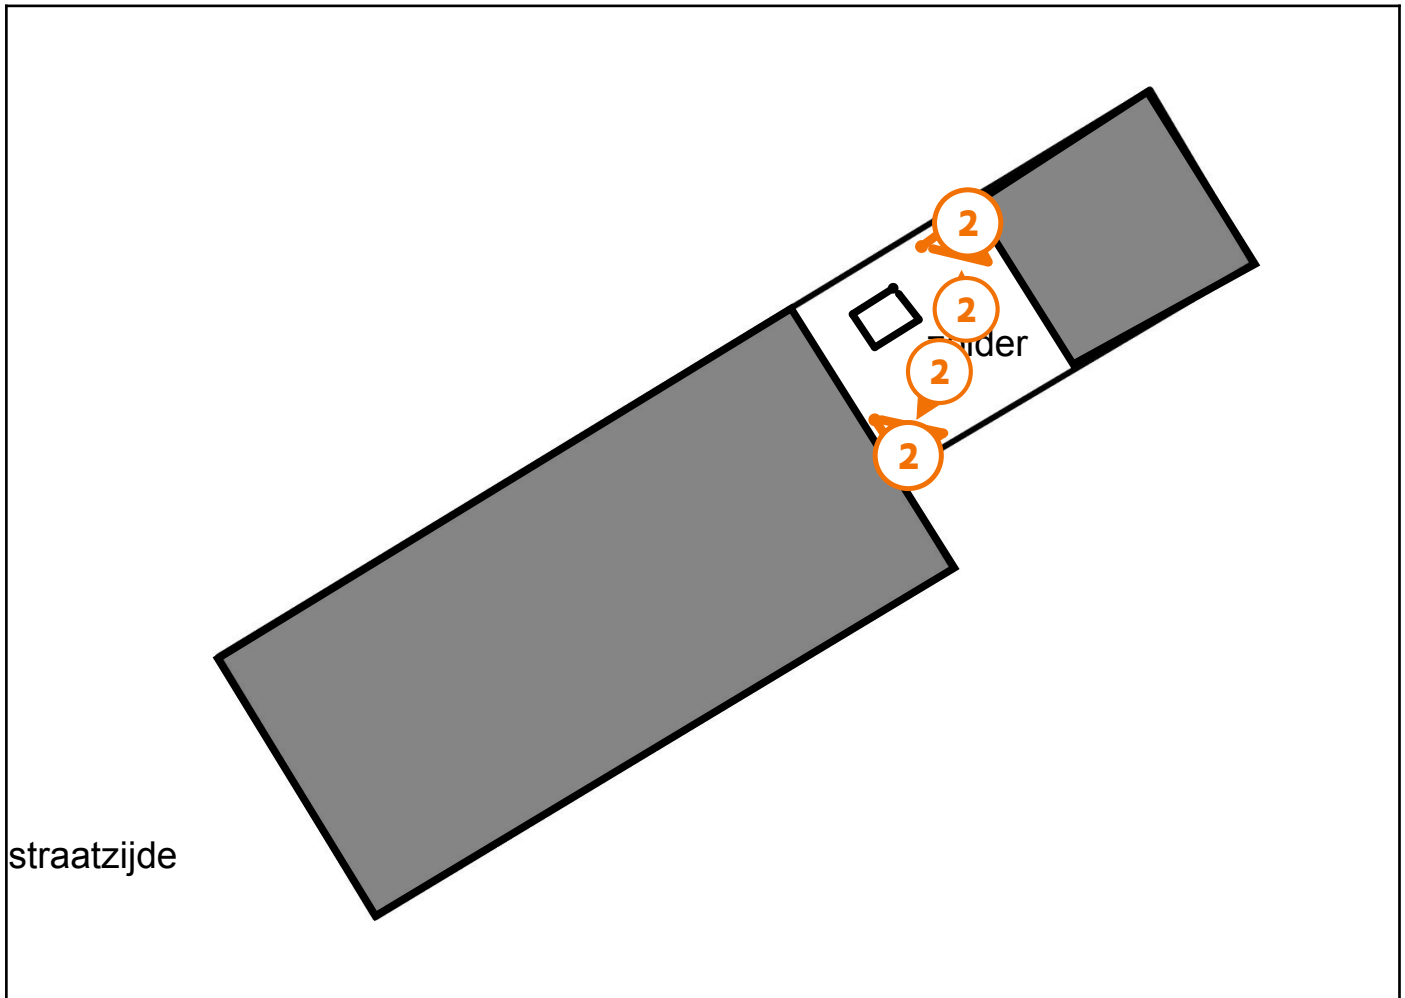
## Plan 1.6: Hoofdgebouw zolder boven badkamer

Beschrijving	Type	Actie
2. schouwpijpen in asbestcement	Asbestmateriaal	<a href="#">Verwijderen</a>

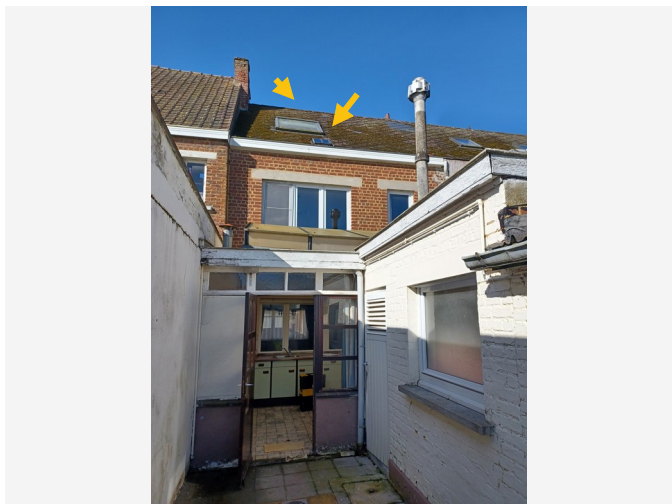
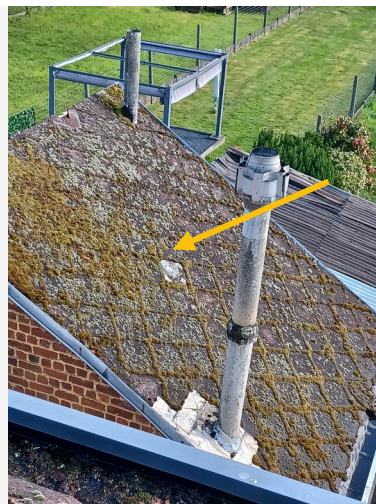
Eindbeoordeling materiaalrisico	Laag materiaalrisico en/of verlaagde kans op vezelvrijgave
---------------------------------	------------------------------------------------------------

Gebondenheid	Categorie 1: hechtgebonden in oorsprong
Asbestsoort (vezeltype)	Crocidoliet aanwezig
Asbestconcentratie	Laag (< 50%)
Afschermingsgraad van het gehele materiaal	Niet stootvaste afscherming
Toestand van het materiaal	Matig beschadigd, matig verweerd

Beschrijving	cementleien daken
Omgeving	Buiten
Primaire drager	Schuin dak
Asbestmateriaal	Dak- en gevelbekleding - Lei, shingle
Bindmiddel van asbestmateriaal	Cement
Gebondenheid op basis van bindmiddel	Hecht
Hoeveelheid (oppervlakte - aantal)	<ul style="list-style-type: none"><li>66,00 m<sup>2</sup> - 1 stuk</li><li>16,00 m<sup>2</sup> - 1 stuk</li></ul>
Totale oppervlakte	82,00 m <sup>2</sup>
Eenvoudig bereikbaar	Ja
Bevestigingswijze	<ul style="list-style-type: none"><li>Geklemd</li></ul>

Verwijderen

- Zorg voor een veilig beheer. Vermijd het beschadigen van het asbestmateriaal. Controleer de toestand jaarlijks op wijzigingen.
- Hemelwater dat afspoelt van asbestcement daken of gevels kan asbestdeeltjes bevatten. Gebruik het enkel voor gesloten circuits (bv. spoelen toiletten). Reinig na het vervangen van het dak of de gevel de dakgoten en regenwaterput of -ton om asbesthoudend sediment of slib te verwijderen

- Eenvoudige handelingen: mag via doe-het-zelf of door werknemer(s) met opleidingsattest eenvoudige handelingen  
Leien kunnen na losmaken in hun geheel worden verwijderd in de daartoe bestemde verpakking. Dubbel te verpakken. Het is aangeraden dit door een dakwerker te laten uitvoeren.

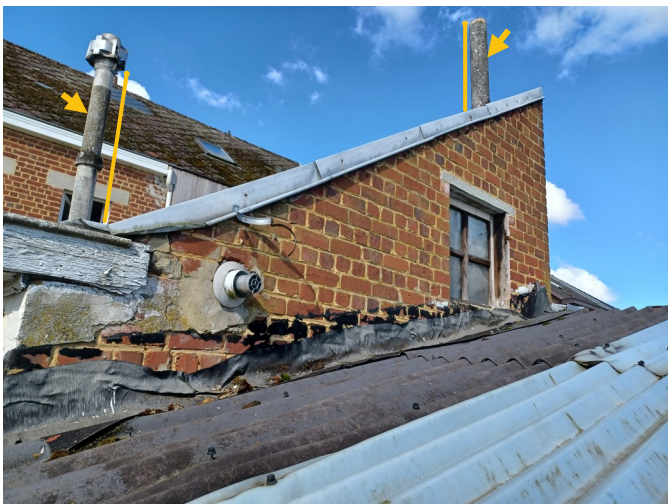
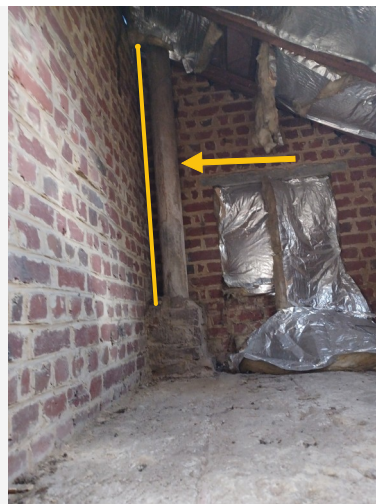
Eindbeoordeling materiaalrisico	Laag materiaalrisico en/of verlaagde kans op vezelvrijgave
---------------------------------	------------------------------------------------------------

Gebondenheid	Categorie 1: hechtgebonden in oorsprong
Asbestsoort (vezeltype)	Crocidoliet aanwezig
Asbestconcentratie	Laag (< 50%)
Afschermingsgraad van het gehele materiaal	Niet stootvaste afscherming
Toestand van het materiaal	Licht beschadigd, licht verweerd. Intact materiaal type Pical – asbestboard of categorie III 'gebondenheid'

Beschrijving	schouwpijpen in asbestcement
Omgeving	Grenst aan binnen- en buitenlucht
Primaire drager	Schuin dak
Asbestmateriaal	Rookgaskanaal
Bindmiddel van asbestmateriaal	Cement
Gebondenheid op basis van bindmiddel	Hecht
Hoeveelheid (lengte - omtrek - dikte - aantal)	<ul style="list-style-type: none"><li>• 2,50 m - 35,00 cm - 0,60 cm - 1 stuk</li><li>• 3,00 m - 40,00 cm - 0,60 cm - 1 stuk</li></ul>
Totaal volume	0,012 m <sup>3</sup>
Eenvoudig bereikbaar	Ja

Verwijderen

- Zorg voor een veilig beheer. Vermijd het beschadigen van het asbestmateriaal. Controleer de toestand jaarlijks op wijzigingen.

- Eenvoudige handelingen: mag via doe-het-zelf of door werknemer(s) met opleidingsattest eenvoudige handelingen  
Schouwpijpen kunnen na losmaken in hun geheel worden verwijderd in de daartoe bestemde verpakking. Dubbel te verpakken. Het is aangeraden dit door een dakwerker te laten uitvoeren.

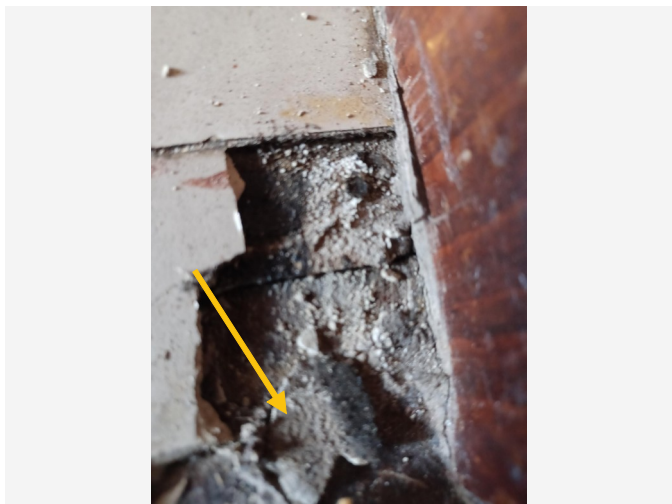
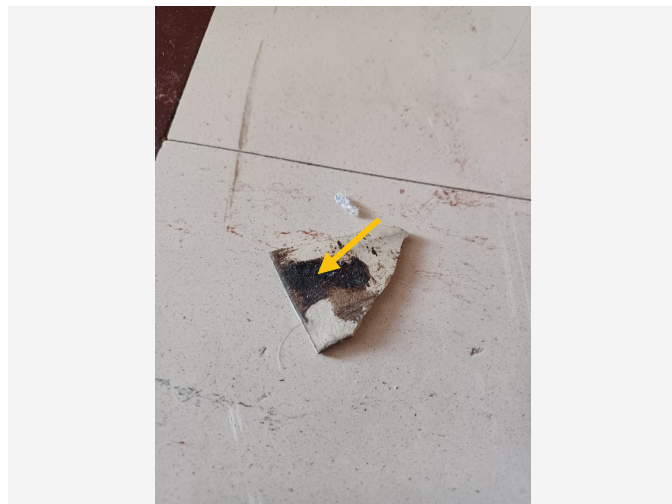
lage concentratie chrysotiel: 1-2 %
-------------------------------------

Eindbeoordeling materiaalrisico	Zeer laag materiaalrisico en/of zeer lage kans op vezelvrijgave
---------------------------------	-----------------------------------------------------------------

Beschrijving	zwarte lijm onder betegeling vloer verd 1
Omgeving	Binnen
Primaire drager	Vloer
Asbestmateriaal	In-situ afwerkingslagen - Lijmlaag

Zorgvuldig beheren

- Zorg voor een veilig beheer en verwijder dit asbestmateriaal wanneer het bij werken eenvoudig bereikbaar wordt. Controleer de toestand jaarlijks op wijzigingen.

- Eenvoudige handelingen: enkel door erkend asbestverwijderaar  
Het asbestmateriaal dient zorgvuldig te worden verwijderd door getrainde asbestverwijderaars, waarbij alle vereiste veiligheidsmaatregelen worden genomen om blootstelling aan vezels te minimaliseren.

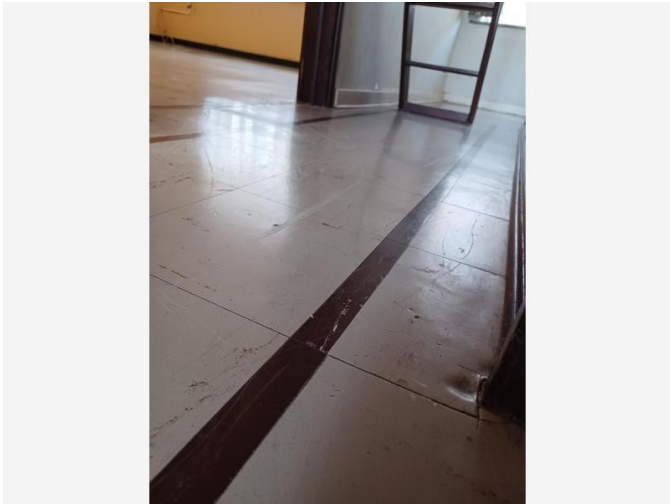
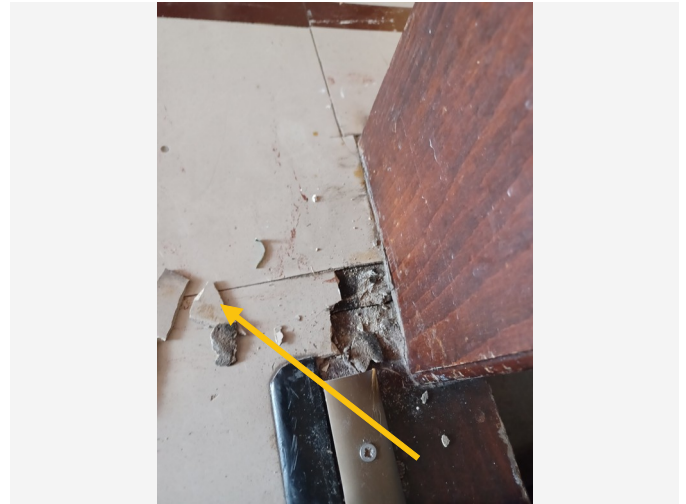
laag percentage chrysotiel 1-2 %

Eindbeoordeling materiaalrisico	Zeer laag materiaalrisico en/of zeer lage kans op vezelvrijgave
---------------------------------	-----------------------------------------------------------------

Beschrijving	betegeling vloer verd 1
Omgeving	Binnen
Primaire drager	Vloer

Zorgvuldig beheren

- Zorg voor een veilig beheer. Vermijd het beschadigen van het asbestmateriaal. Controleer de toestand jaarlijks op wijzigingen.

- Eenvoudige handelingen: enkel door erkend asbestverwijderaar  
Het asbestmateriaal dient zorgvuldig te worden verwijderd door getrainde asbestverwijderaars, waarbij alle vereiste veiligheidsmaatregelen worden genomen om blootstelling aan vezels te minimaliseren.

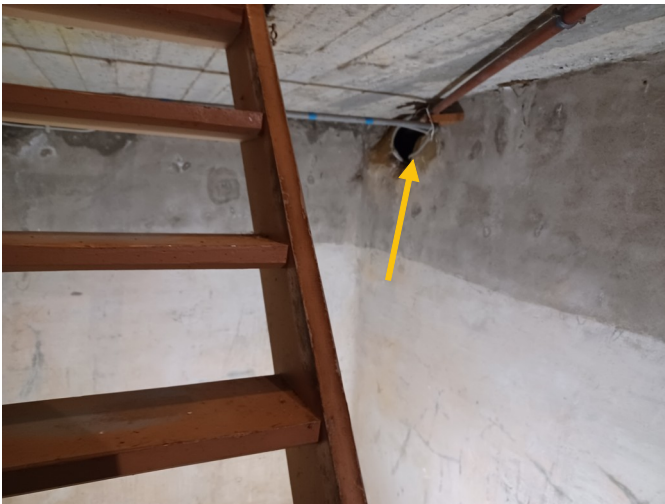
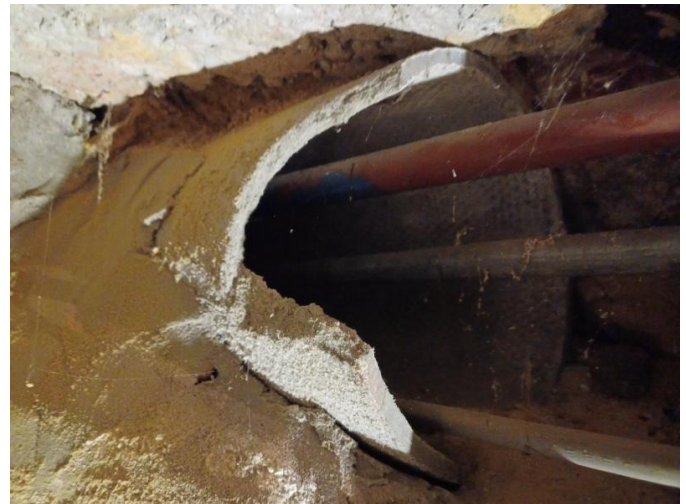
Eindbeoordeling materiaalrisico	Laag materiaalrisico en/of verlaagde kans op vezelvrijgave
---------------------------------	------------------------------------------------------------

Gebondenheid	Categorie 1: hechtgebonden in oorsprong
Asbestsoort (vezeltype)	Crocidoliet aanwezig
Asbestconcentratie	Laag (< 50%)
Afschermingsgraad van het gehele materiaal	Niet stootvaste afscherming
Toestand van het materiaal	Matig beschadigd, matig verweerd

Beschrijving	cementbuis doorvoer kelder
Omgeving	Binnen
Primaire drager	Fundering-draagstructuur (horizontaal, verticaal)
Asbestmateriaal	Buis, koker, leiding, pijp, doorvoer
Bindmiddel van asbestmateriaal	Cement
Gebondenheid op basis van bindmiddel	Hecht
Hoeveelheid (lengte - omtrek - dikte - aantal)	<ul style="list-style-type: none"><li>0,35 m - 50,00 cm - 0,80 cm - 1 stuk</li></ul>
Totaal volume	0,001 m <sup>3</sup>
Eenvoudig bereikbaar	Ja
Bevestigingswijze	<ul style="list-style-type: none"><li>Geklemd</li></ul>
Identificatiemethode	Vaststelling zonder monsternamen

Zorgvuldig beheren

- Zorg voor een veilig beheer. Vermijd het beschadigen van het asbestmateriaal. Controleer de toestand jaarlijks op wijzigingen.
- Scherm in afwachting van verwijdering het asbestmateriaal af van luchtstromingen en verstoring: bijvoorbeeld door het te verpakken, te fixeren, af te dekken, signalisatie - afbakening aan te brengen, ...

- Eenvoudige handelingen: enkel door erkend asbestverwijderaar  
Toepassing kan na losmaken in zijn geheel worden verwijderd en op een veilige manier, dubbel verpakt naar containerpark of stortplaats worden afgevoerd voor verdere verwerking.

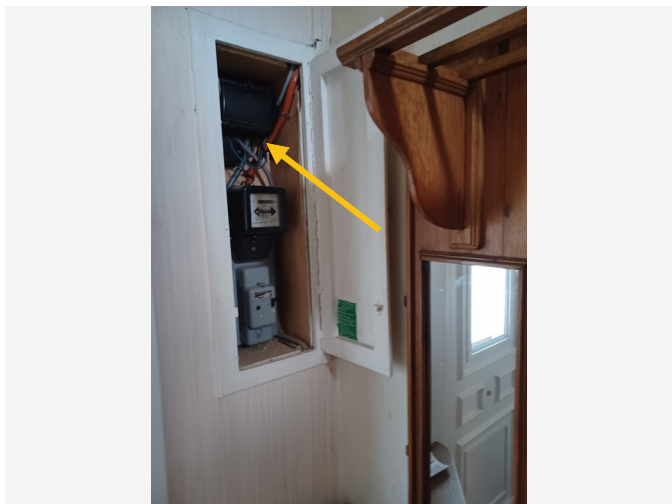
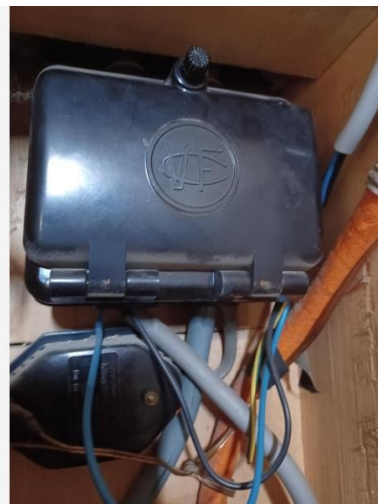
Eindbeoordeling materiaalrisico	Laag materiaalrisico en/of verlaagde kans op vezelvrijgave
---------------------------------	------------------------------------------------------------

Gebondenheid	Categorie 1: hechtgebonden in oorsprong
Asbestsoort (vezeltype)	Crocidoliet aanwezig
Asbestconcentratie	Laag (< 50%)
Afschermingsgraad van het gehele materiaal	Niet stootvaste afscherming
Toestand van het materiaal	Licht beschadigd, licht verweerd. Intact materiaal type Pical – asbestboard of categorie III 'gebondenheid'

Beschrijving	bakeliet in tellerkast hal gelijkvloers
Omgeving	Binnen
Primaire drager	Binnenwand
Asbestmateriaal	Plaat, paneel, tablet - Type Bakeliet
Bindmiddel van asbestmateriaal	Kunststof of -hars
Gebondenheid op basis van bindmiddel	Hecht
Hoeveelheid (oppervlakte - dikte - aantal)	• 0,15 m <sup>2</sup> - 0,40 cm - 1 stuk
Totaal volume	< 0,001 m <sup>3</sup>
Eenvoudig bereikbaar	Ja
Bevestigingswijze	• Geschroefd
Identificatiemethode	Vaststelling zonder monsternamen

Zorgvuldig beheren

- Zorg voor een veilig beheer. Vermijd het beschadigen van het asbestmateriaal. Controleer de toestand jaarlijks op wijzigingen.

- Eenvoudige handelingen: mag via doe-het-zelf of door werknemer(s) met opleidingsattest eenvoudige handelingen  
Toepassing kan na losschroeven in zijn geheel worden verwijderd. Gelieve bij verwijdering de nodige persoonlijke beschermingsmiddelen te gebruiken, de toepassing dubbel te verpakken en af te voeren naar containerpark of stortplaats voor verdere verwerking.

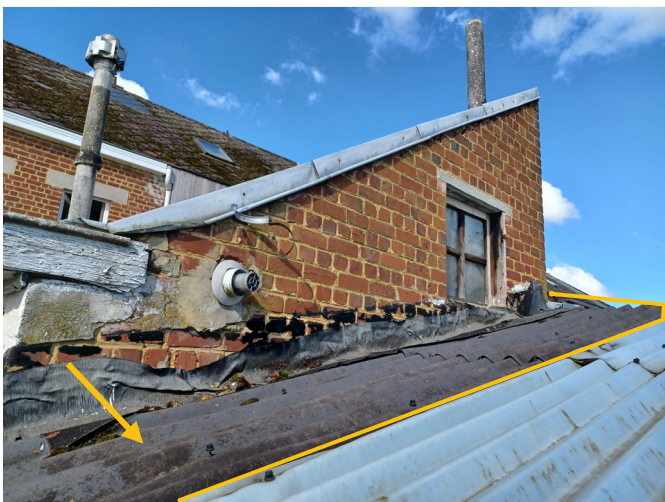
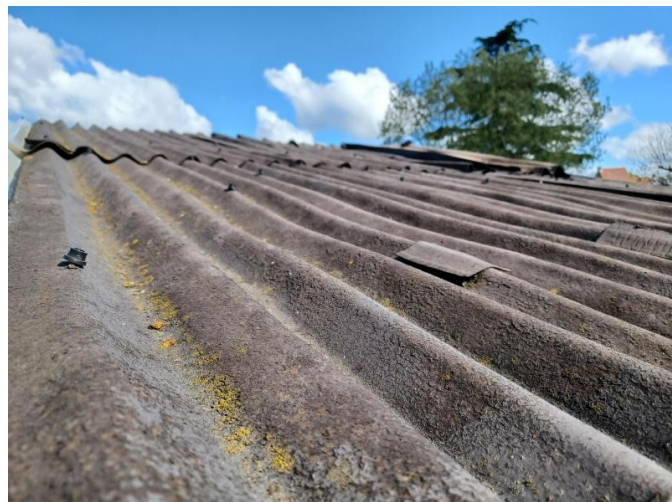
Eindbeoordeling materiaalrisico	Laag materiaalrisico en/of verlaagde kans op vezelvrijgave
---------------------------------	------------------------------------------------------------

Gebondenheid	Categorie 1: hechtgebonden in oorsprong
Asbestsoort (vezeltype)	Crocidoliet aanwezig
Asbestconcentratie	Laag (< 50%)
Afschermingsgraad van het gehele materiaal	Niet stootvaste afscherming
Toestand van het materiaal	Licht beschadigd, licht verweerd. Intact materiaal type Pical – asbestboard of categorie III 'gebondenheid'

Beschrijving	bitumen op schuin dak boven stal
Omgeving	Buiten
Primaire drager	Schuin dak
Asbestmateriaal	Dak- en gevelbekleding - Golfplaat
Bindmiddel van asbestmateriaal	Bitumen (roofing, teer, asfalt)
Gebondenheid op basis van bindmiddel	Hecht
Hoeveelheid (oppervlakte - aantal)	<ul style="list-style-type: none"><li>• 10,00 m<sup>2</sup> - 1 stuk</li></ul>
Totale oppervlakte	10,00 m <sup>2</sup>
Eenvoudig bereikbaar	Ja
Bevestigingswijze	<ul style="list-style-type: none"><li>• Geklemd</li><li>• Geschroefd</li></ul>

Zorgvuldig beheren

- Zorg voor een veilig beheer. Vermijd het beschadigen van het asbestmateriaal. Controleer de toestand jaarlijks op wijzigingen.

- Eenvoudige handelingen: mag via doe-het-zelf of door werknemer(s) met opleidingsattest eenvoudige handelingen  
Toepassing kan na losmaken in zijn geheel worden verwijderd en op een veilige manier, dubbel verpakt naar containerpark of stortplaats worden afgevoerd voor verdere verwerking. Bij voorkeur laten uitvoeren door dakwerker.

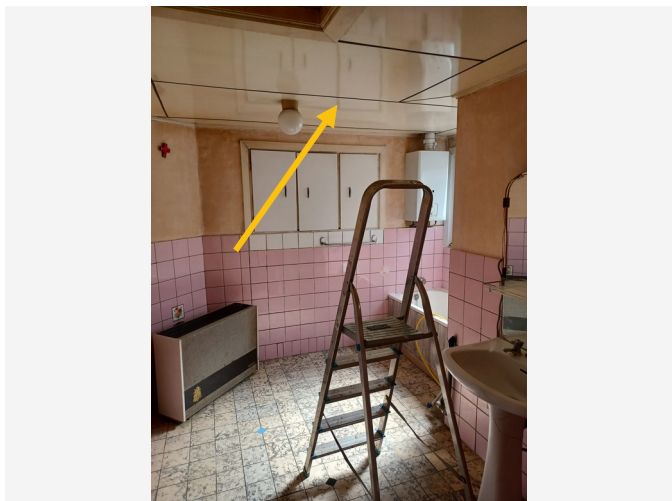
# Fiche 8: mogelijk oud pleisterwerk boven valse plafonds

De achterbouw en de 2de verdieping (deel kamer) is afgewerkt met houten en/of valse en/of gyprocplafonds. Mogelijk bevindt er zich nog oud pleisterwerk boven deze plafonds. Dit was niet vast te stellen op moment van inspectie. Indien er bij, bvb toekomstige werken, oud pleisterwerk zou worden aangetroffen, is het aangewezen om een extra monsternamen met labo-analyse te laten uitvoeren.

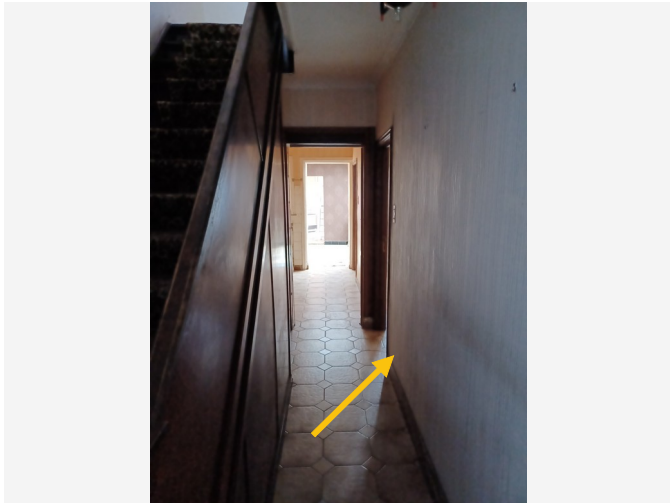
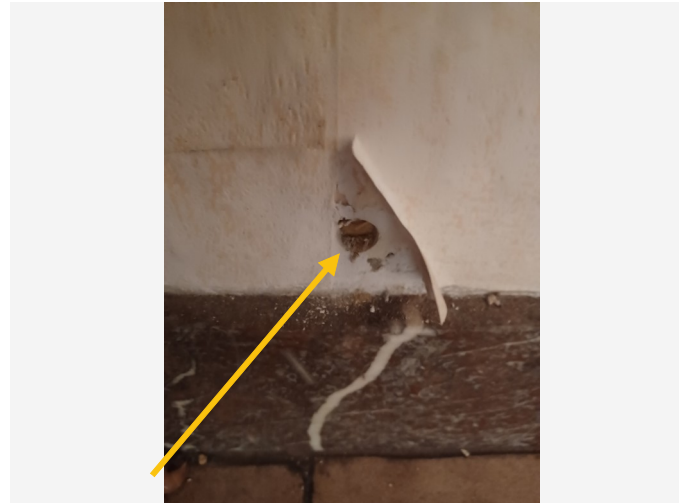
Geen asbest

#	Type	Referentie	Resultaat
9.1	Mengmonster	E-24-024496/01	Geen asbest

Beschrijving	pleisterwerk muren
Omgeving	Binnen
Primaire drager	Binnenwand

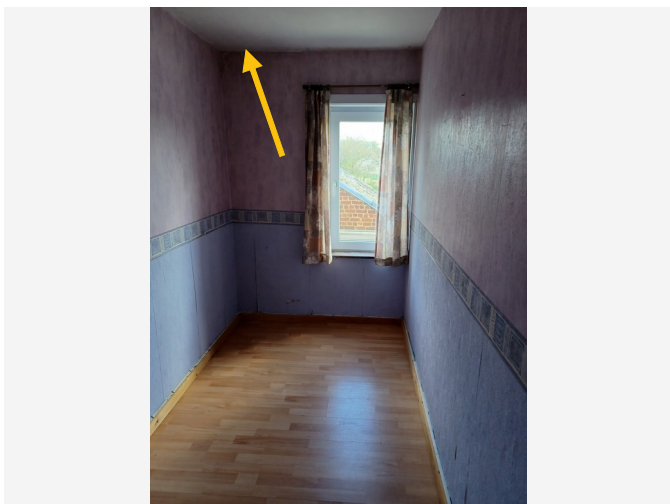
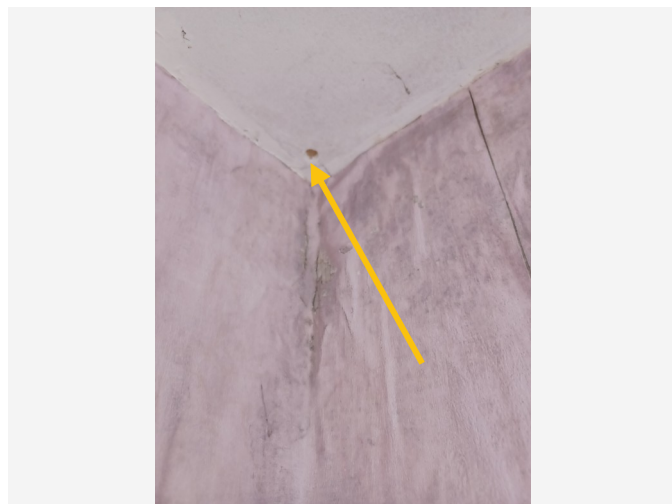
# Fiche 10: pleisterwerk plafonds

Geen asbest

#	Type	Referentie	Resultaat
10.1	Mengmonster	E-24-024496/02	Geen asbest
