# Asbestinventarisatetest

Korte Lindenstraat 38, 9300 Aalst

Attestnummer : 20240209-000263.000

Uitgegeven op : 09.02.2024

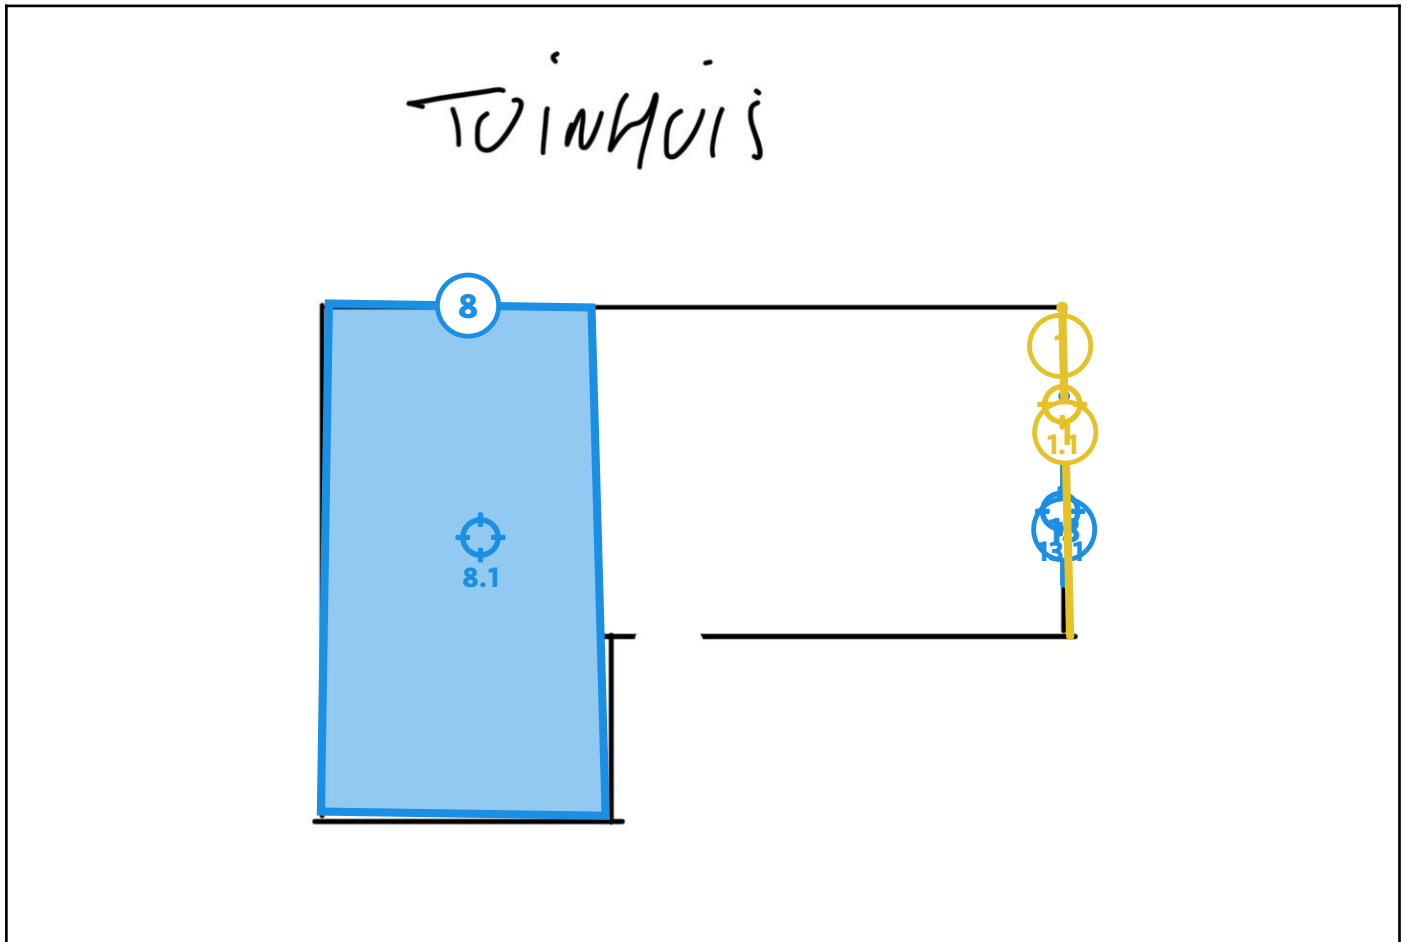
## Plan 1.4: Tuinhuis

Beschrijving	Type	Actie
1. Leien	Asbestmateriaal	Zorgvuldig beheren
1.1 Code: Mo07	Puntmonster	-
8. Vloerzeil tuinhuis	Geen asbest	-
8.1 Code: Mo05	Puntmonster	-
13. Restanten doek tuinhuis	Geen asbest	-
13.1 Code: Mo06	Puntmonster	-

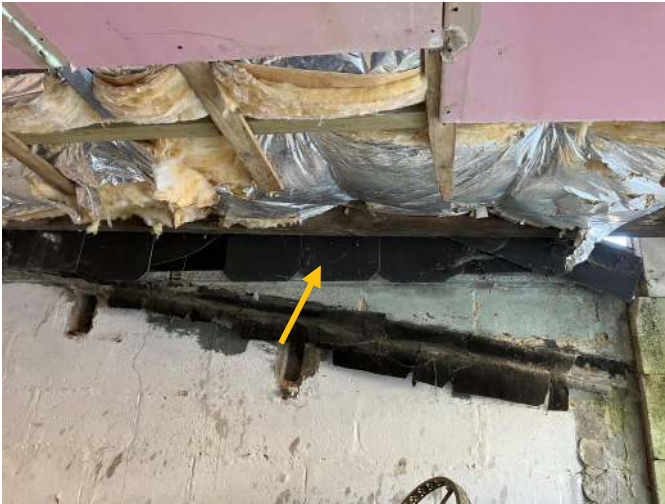
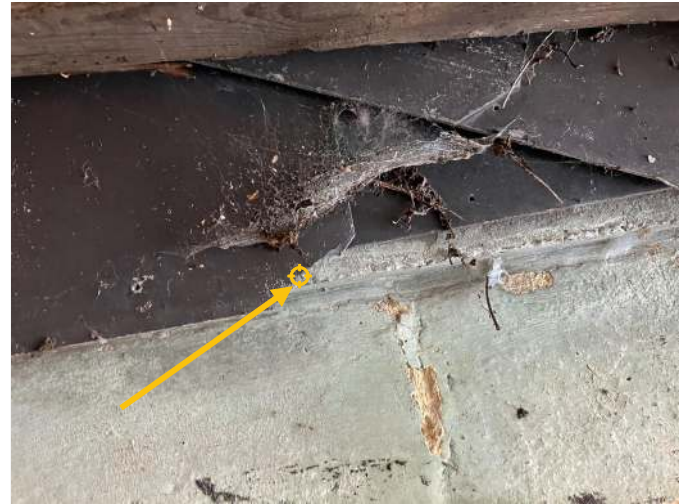
Het asbestmateriaal valt onder de mijlpaal van 2040.

Zorgvuldig beheren

Eindbeoordeling materiaalrisico	Laag materiaalrisico en/of verlaagde kans op vezelvrijgave
---------------------------------	--

Gebondenheid	Categorie 1: hechtgebonden in oorsprong
Asbestsoort (vezeltype)	Crocidoliet aanwezig
Asbestconcentratie	Laag (< 50%)
Afschermingsgraad van het gehele materiaal	Geheel of deels (ook) vrij aan de binnenlucht
Toestand van het materiaal	Onbeschadigd, niet verweerd

#	Type	Referentie	Resultaat
1.1	Puntmonster	Mo07	Crocidoliet, Chrysotiel

Beschrijving	Leien
Omgeving	Binnen
Primaire drager	Wand buitenschil
Asbestmateriaal	Dak- en gevelbekleding - Lei, shingle
Bindmiddel van asbestmateriaal	Cement
Gebondenheid op basis van bindmiddel	Hecht
Hoeveelheid (oppervlakte - aantal)	• 2,00 m <sup>2</sup> - 1 stuk
Totale oppervlakte	2,00 m <sup>2</sup>

- Zorg voor een veilig beheer. Vermijd het beschadigen van het asbestmateriaal. Controleer de toestand jaarlijks op wijzigingen.

- Eenvoudige handelingen: mag via doe-het-zelf of door werknemer(s) met opleidingsattest eenvoudige handelingen  
Deze toepassing mag via deze methode verwijderd worden. Bijkomende info (oa voorzorgsmaatregelen) kan je terugvinden achteraan in dit attest onder de rubriek toelichtingen.

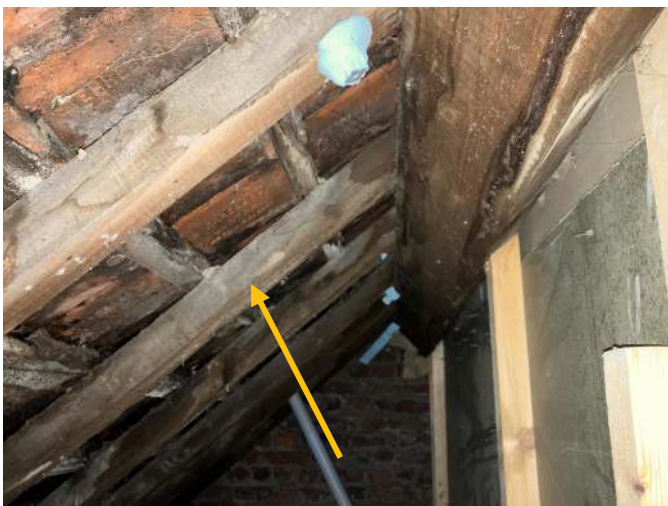
Aan de hand van een steekproef kunnen we vaststellen dat er geen onderdak is.

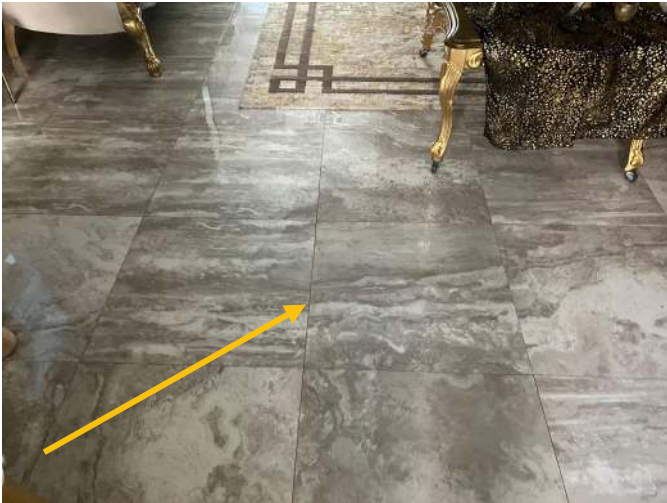
Heel het gelijkvloers is betegeld en de verdiepen afgewerkt met laminaat. De ondeliggende laag is niet inspecteerbaar zonder destructie. Mogelijks is de onderliggende laag verdacht.

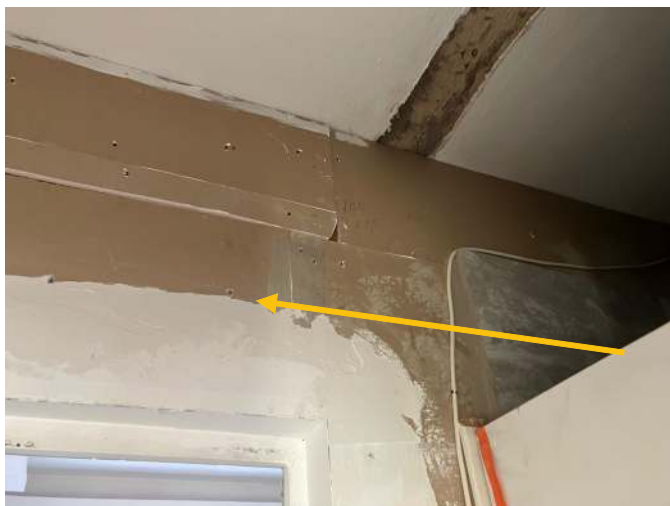
Er zijn voorzetwanden geplaatst bestaande uit gipskarton. Zonder destructie is inspectie van de achterliggende wanden niet mogelijk.

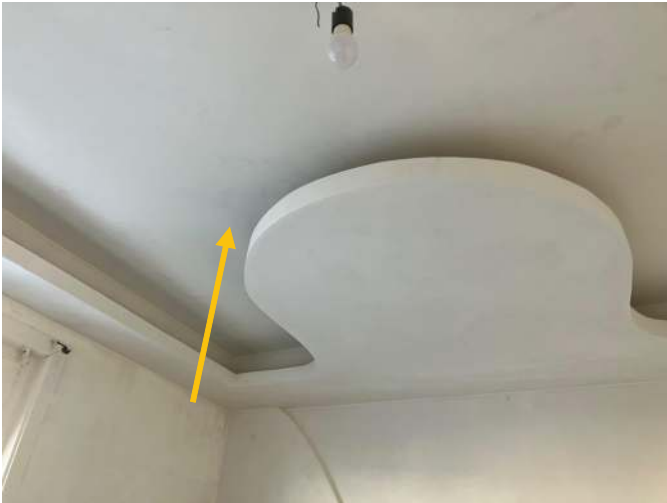
Het verlaagde plafond bestaat uit een niet verdacht materiaal. Zonder destructie is het niet mogelijk de bovenliggende laag te inspecteren.

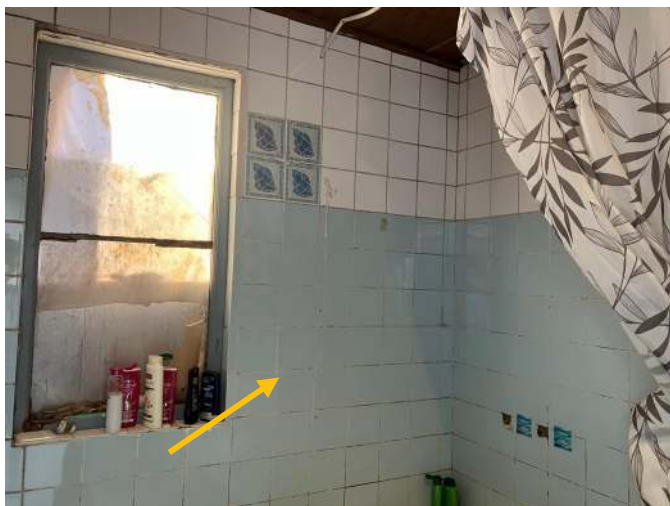
De lijmlaag achter de wandtegels is mogelijks verdacht. Staalname zonder destructie is niet mogelijk. Bij verwijdering of renovatie van de wandtegels eerst een analyse laten uitvoeren van de tegellijm op mogelijke aanwezigheid van asbestvezel.

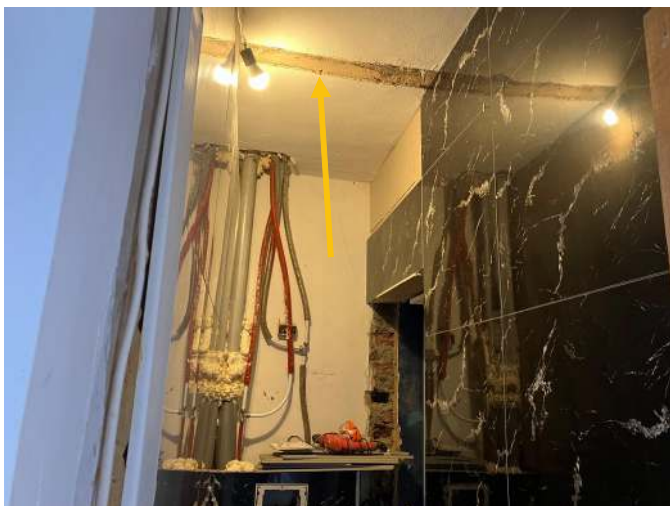
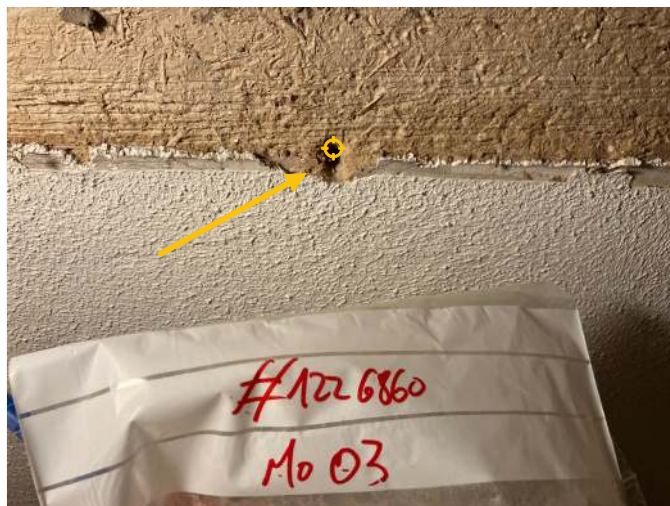
## Fiche 7: Pleisterwerk plafond gang

Geen asbest

#	Type	Referentie	Resultaat
7.1	Puntmonster	Mo03	Geen asbest

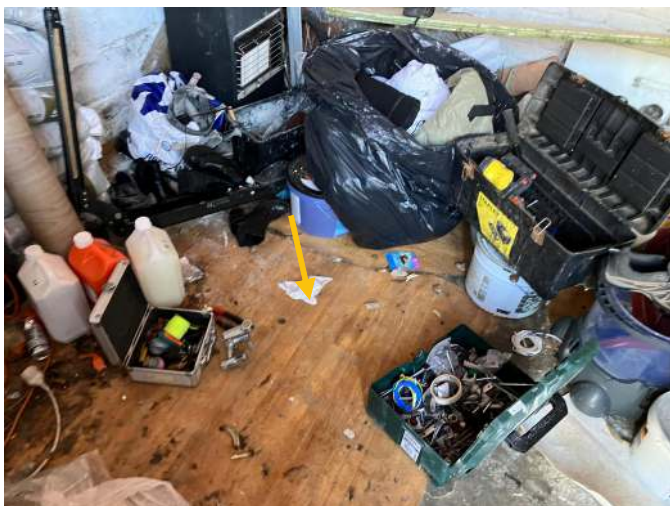
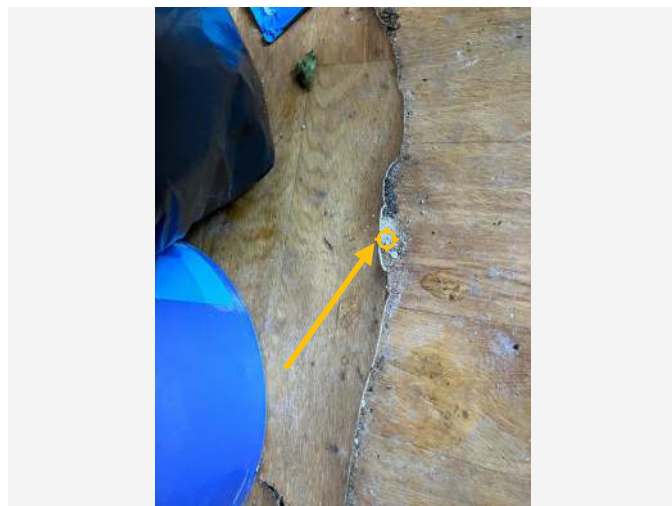
## Fiche 8: Vloerzeil tuinhuis

Geen asbest

#	Type	Referentie	Resultaat
8.1	Puntmonster	Mo05	Geen asbest

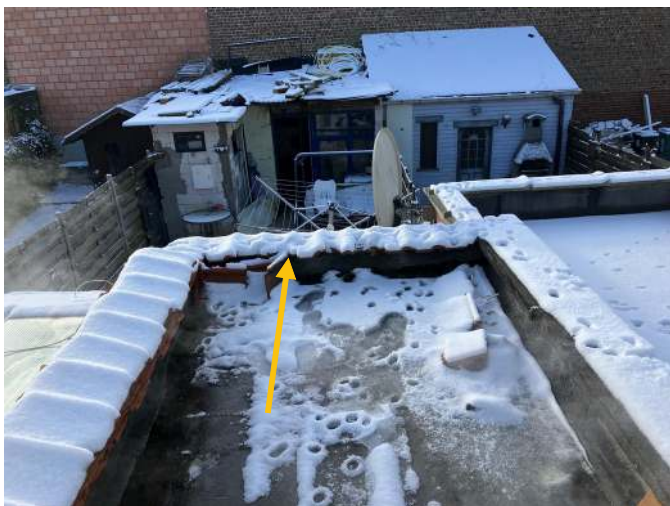
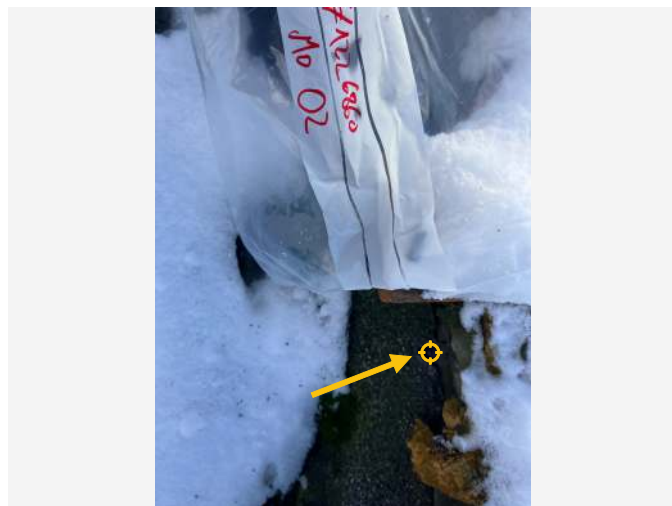
## Fiche 9: Roofing plat dak

Geen asbest

#	Type	Referentie	Resultaat
9.1	Puntmonster	Mo02	Geen asbest

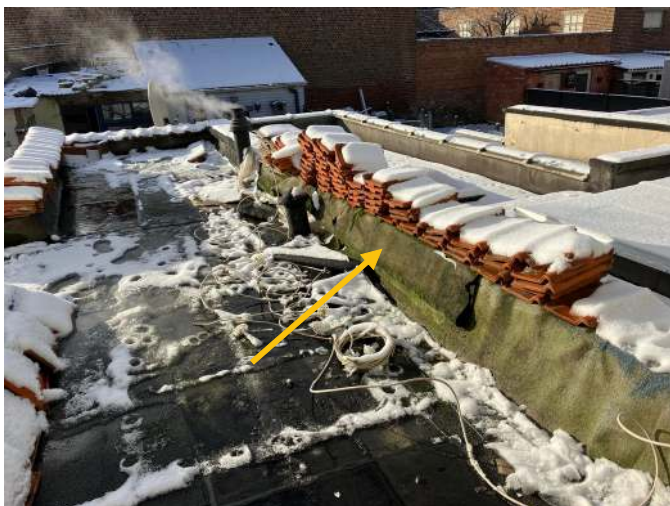
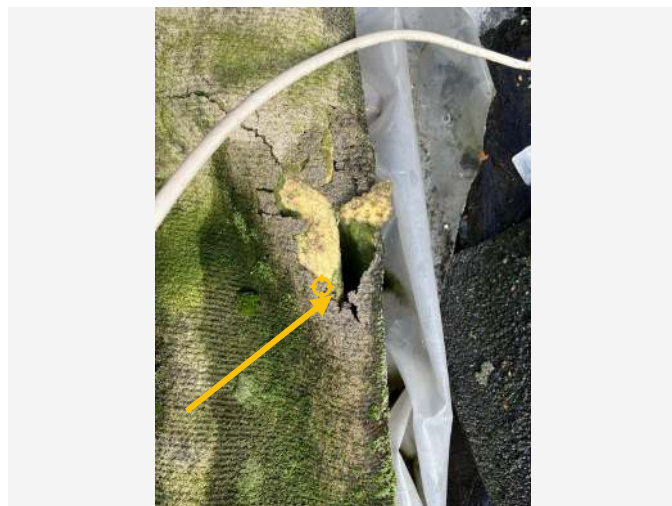
# Fiche 10: Doek plat dak

Geen asbest

#	Type	Referentie	Resultaat
10.1	Puntmonster	Mo04	Geen asbest

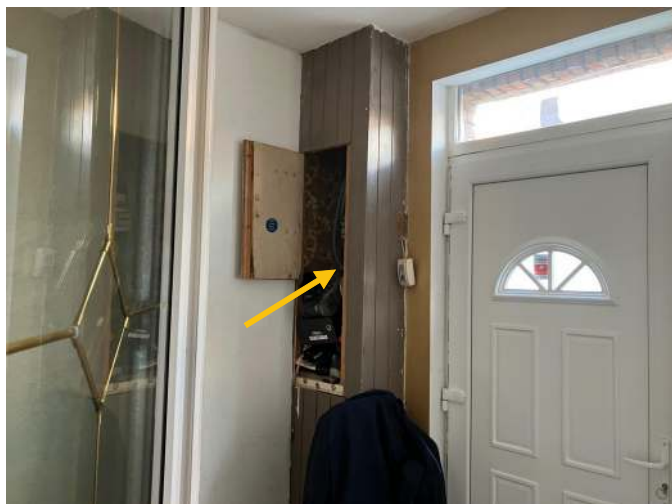
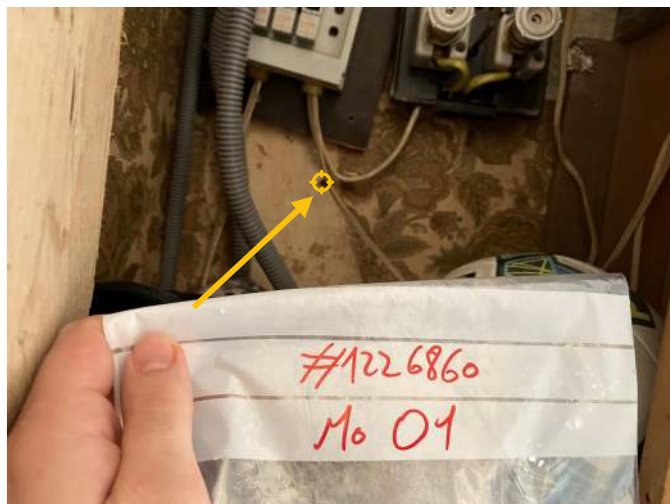
Geen asbest

#	Type	Referentie	Resultaat
11.1	Mengmonster	Mo01	Geen asbest

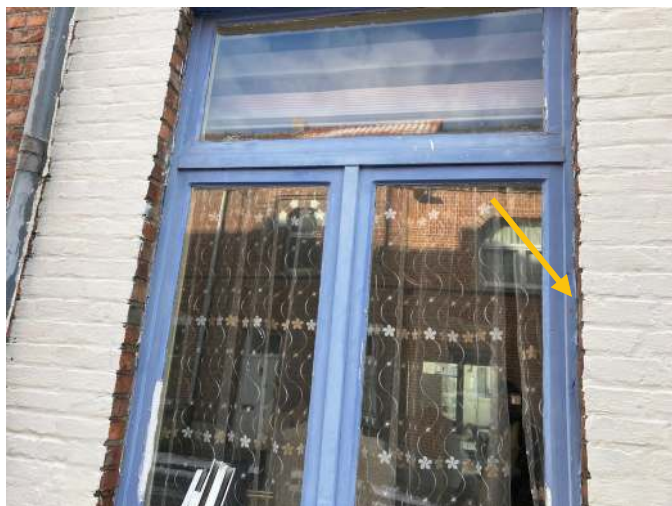
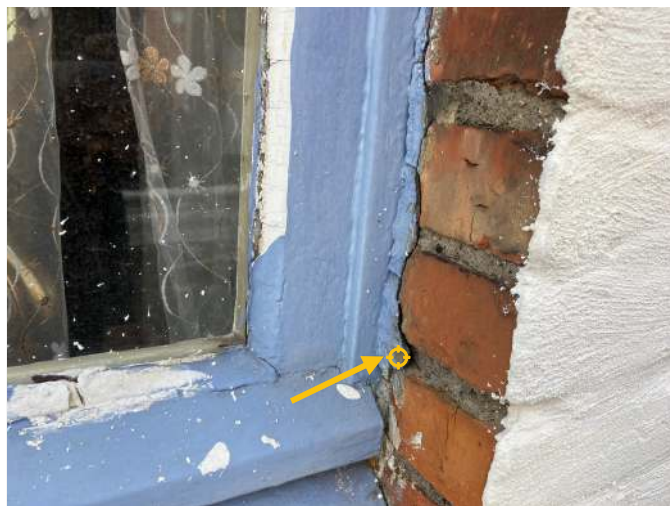
## Fiche 12: Mastiek Voorgevel

Geen asbest

#	Type	Referentie	Resultaat
12.1	Puntmonster	mo08	Geen asbest

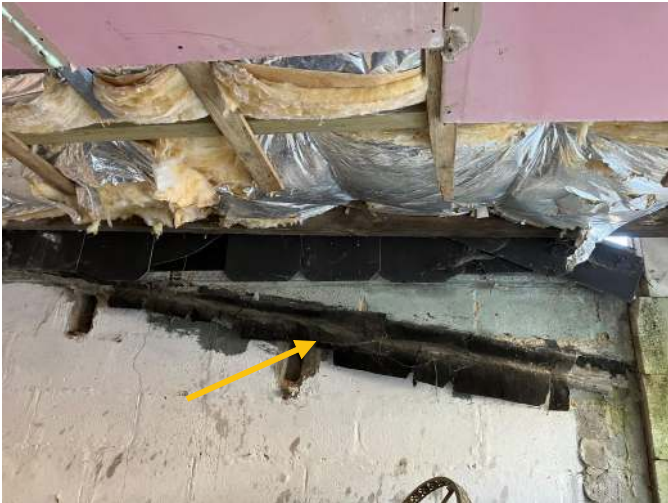
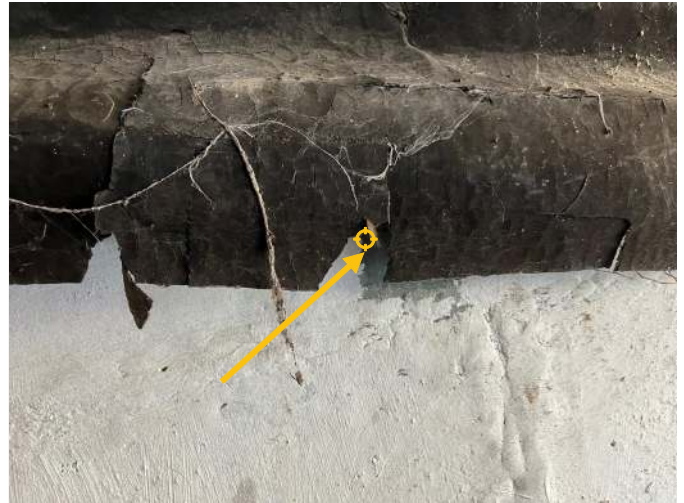
## Fiche 13: Restanten doek tuinhuis

Geen asbest

#	Type	Referentie	Resultaat
13.1	Puntmonster	Mo06	Geen asbest
