# Asbestinventarisatetest

Paepestraat 25, 9260 Wichelen

Attestnummer : 20251101-000802.000

Uitgegeven op : 01.11.2025

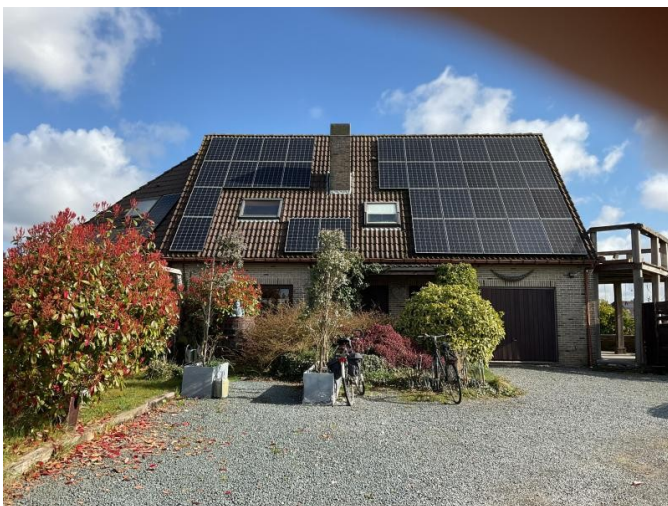
*Situeringfoto*

**Reden:** Het te onderzoeken materiaal situeert zich hoger dan 3,50 m te rekenen vanaf een veilige ondergrond

**Uitleg van de asbestdeskundige:** De buitenzijde van de schoorsteen is in baksteen met daarboven op een deksteenrand. Langs de binnenzijde van de schoorsteen zouden nog asbesthoudende toepassingen, zoals bijvoorbeeld een schoorsteenbuis kunnen aanwezig zijn. Mogelijks kan deze asbestverdacht zijn. Dit is niet inspecteerbaar omwille van een onderzoeksbeperking.

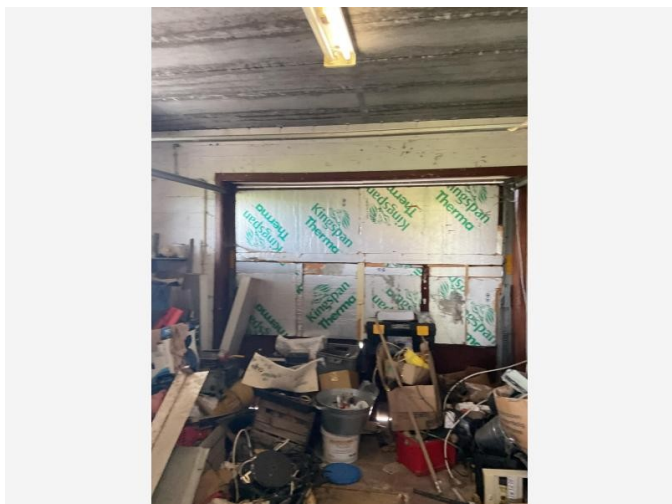
*Situeringfoto*

**Reden:** Materiaal in opslag

**Uitleg van de asbestdeskundige:** In het magazijn is veel materiaal in opslag aanwezig.

Vloer- en wanddelen onder het materiaal konden niet worden vastgesteld. De opdrachtgever blijkt redelijkerwijs niet in staat om het materiaal op korte termijn op te ruimen of te verwijderen.

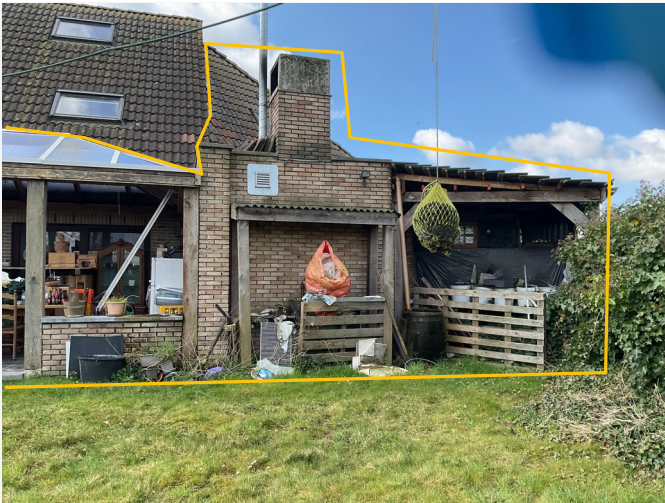
Situeringfoto

**Bouwjaar:** 2013

*Constructies gebouwd vanaf 2001 moeten niet onderzocht worden*

Opmerking	Stedenbouwkundige vergunning tonen aan dat de aanbouw is gebeurd in 2013. Dit omvat het buro (ingericht als taverne) - veranda - berging
-----------	---

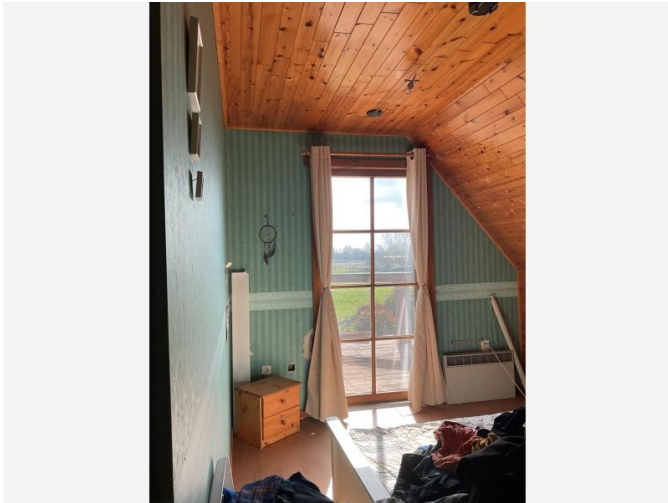
Vrije foto

Het plafond van het te inspecteren gebied zijn afgewerkt met gipskartonplaten (gyproc), pvc en houten planchetten. Deze zijn niet asbestverdacht. Mogelijks kunnen achterliggend nog asbestverdachte toepassingen aanwezig zijn. Door een niet-destructief onderzoek mag/kan ik geen staal nemen. ik adviseer bij afbraak/renovatie om bijkomend onderzoek te doen.

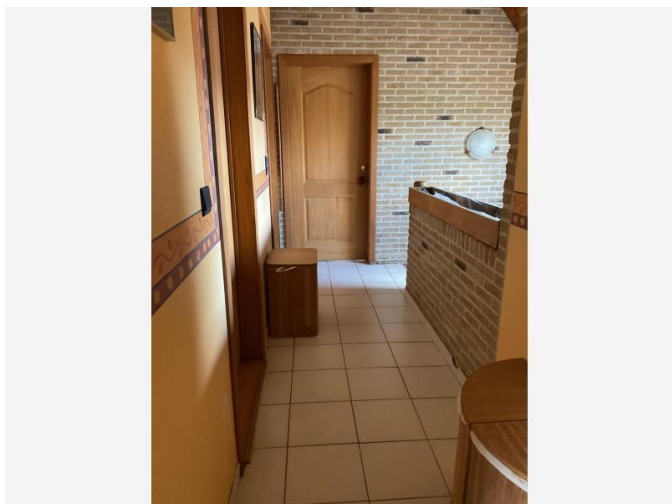
Vrije foto

Het betreft de tegellijm van de vloeren en de fiances.

Er kon geen bewijs van de tegellijm worden aangeleverd. Deze kan dus mogelijks asbest bevatten. Er wordt aangeraden om dit te onderzoeken bij grondige renovatiewerken. Dit kon niet worden bemonsterd zonder destructief onderzoek.

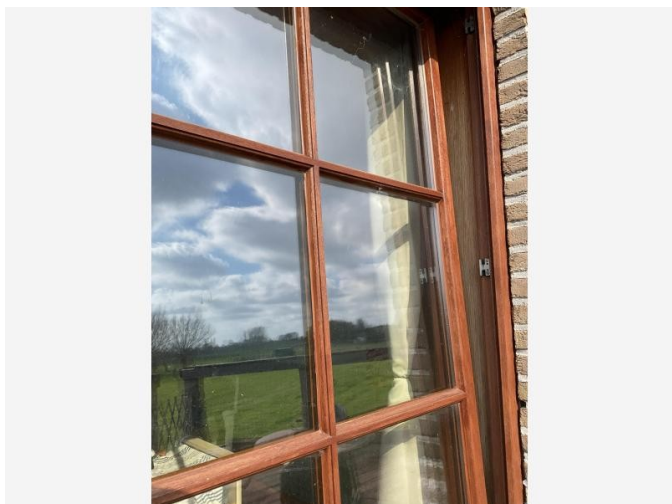
Vrije foto

De mastiek/kit tussen glas en raamkader zijn elastisch/soepel. Deze wordt beschouwd als niet asbestverdacht.

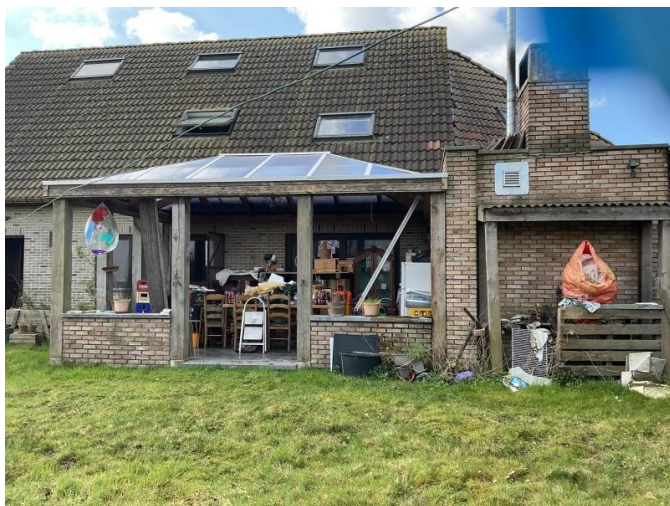
Vrije foto

- \* dichtingslagen aan schrijnwerk; aanwezig - niet asbestverdacht; zie adviesfiche: ramen met soepele kit/mastiek
- \* pleisterwerk; aanwezig - asbestverdacht; zie bronfiche: pleisterwerk muren - zie adviesfiche: plafond (geen pleister)
- \* elementen van centrale verwarming; aanwezig - niet asbestverdacht
- \* leidingisolatie; niet aanwezig - niet van toepassing
- \* stookketel; aanwezig - niet asbestverdacht
- \* elementen onder dakpannen; aanwezig - niet asbestverdacht; zie adviesfiche: onderdak hoofddak
- \* rookgaskanalen en de binnen- en/of buitenzijde ervan; aanwezig - zie adviesfiche: Binnenzijde van de schoorsteen +3,5m hoogte
- \* verhardingen (niet-toegankelijke constructies); NIET AANWEZIG - niet van toepassing
- \* leien (natuurleien of vezelcement): niet aanwezig - niet van toepassing
- \* NT- en AFM-vezelcementmaterialen (andere dan leien). NIET AANWEZIG

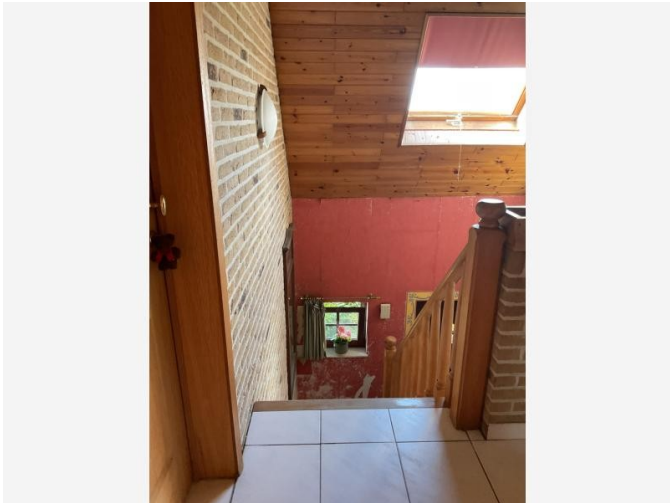
Vrije foto

Tijdens de inspectie werd een auditief onderzoek uitgevoerd door alle muren aan te tikken, alsook plafond.

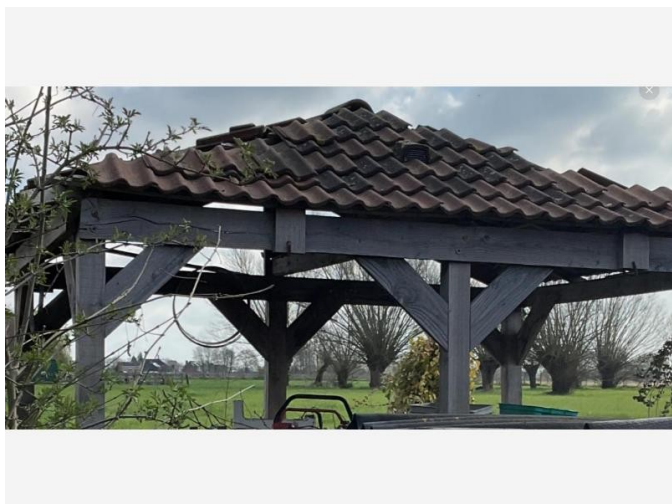
Vrije foto

Afdak in hout met dakpannen. De constructie van het afdak is vervaardigd uit hout en verkeren in degelijke staat. Deze constructie-onderdelen zijn niet asbestverdacht.

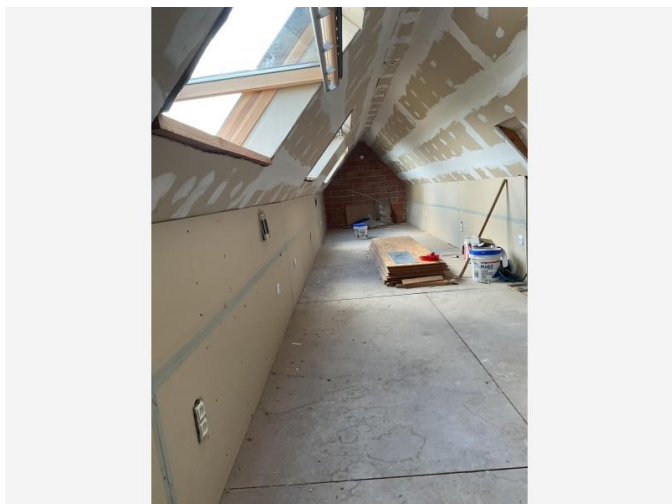
Vrije foto

Bij visuele inspectie van de zolderruimte werd vastgesteld dat de dakstructuur tot in de nok is afgewerkt met gipskartonplaten (Gyproc) en hout. De ruimte is in de fase om als slaapkamer te worden afgewerkt, waardoor het onderdak van binnenuit niet zichtbaar is. Op enkele plaatsen in de valse wanden visueel kunnen inspecteren, waarbij geen asbesthoudend onderdak werd geconstateerd. Aangezien de controle steekproefsgewijs gebeurde, kan de aanwezigheid van asbesthoudende toepassingen elders in het onderdak niet met zekerheid worden uitgesloten. Bij eventuele afbraak- of renovatiewerken aan het dak is verhoogde waakzaamheid aangewezen.

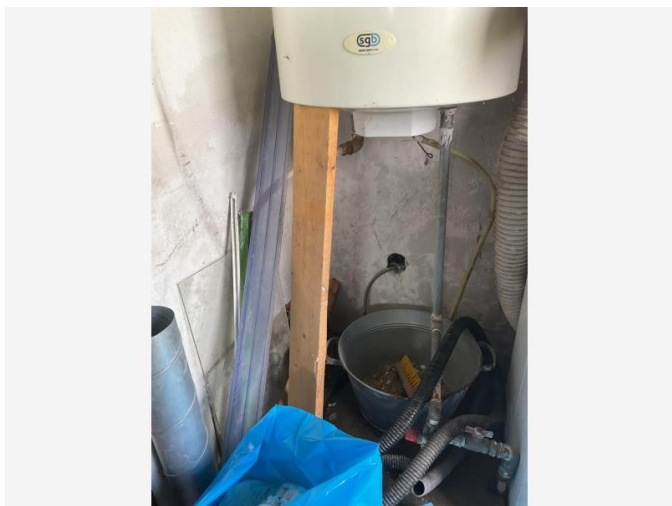
Vrije foto

Vermoedelijk zijn de ondergrondse afvoerbuizen in PVC en grez buizen. Aanwezigheid van asbestcementbuizen is evenwel niet uit te sluiten. Waakzaamheid bij afbraakwerken.

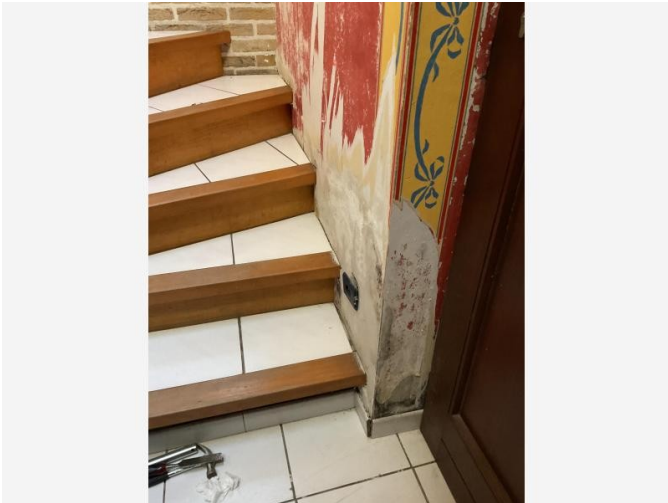
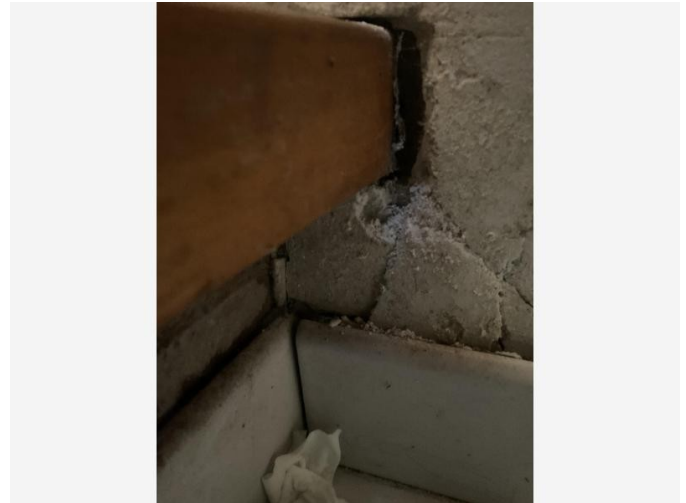
Geen asbest

#	Type	Referentie	Resultaat
12.1	Mengmonster	PP 1.1 pl m	Geen asbest
