# Asbestinventarisatattest

Luc Schampstraat 8, 9320 Aalst

Attestnummer : 20260826-000254.000

Uitgegeven op : 26.08.2026

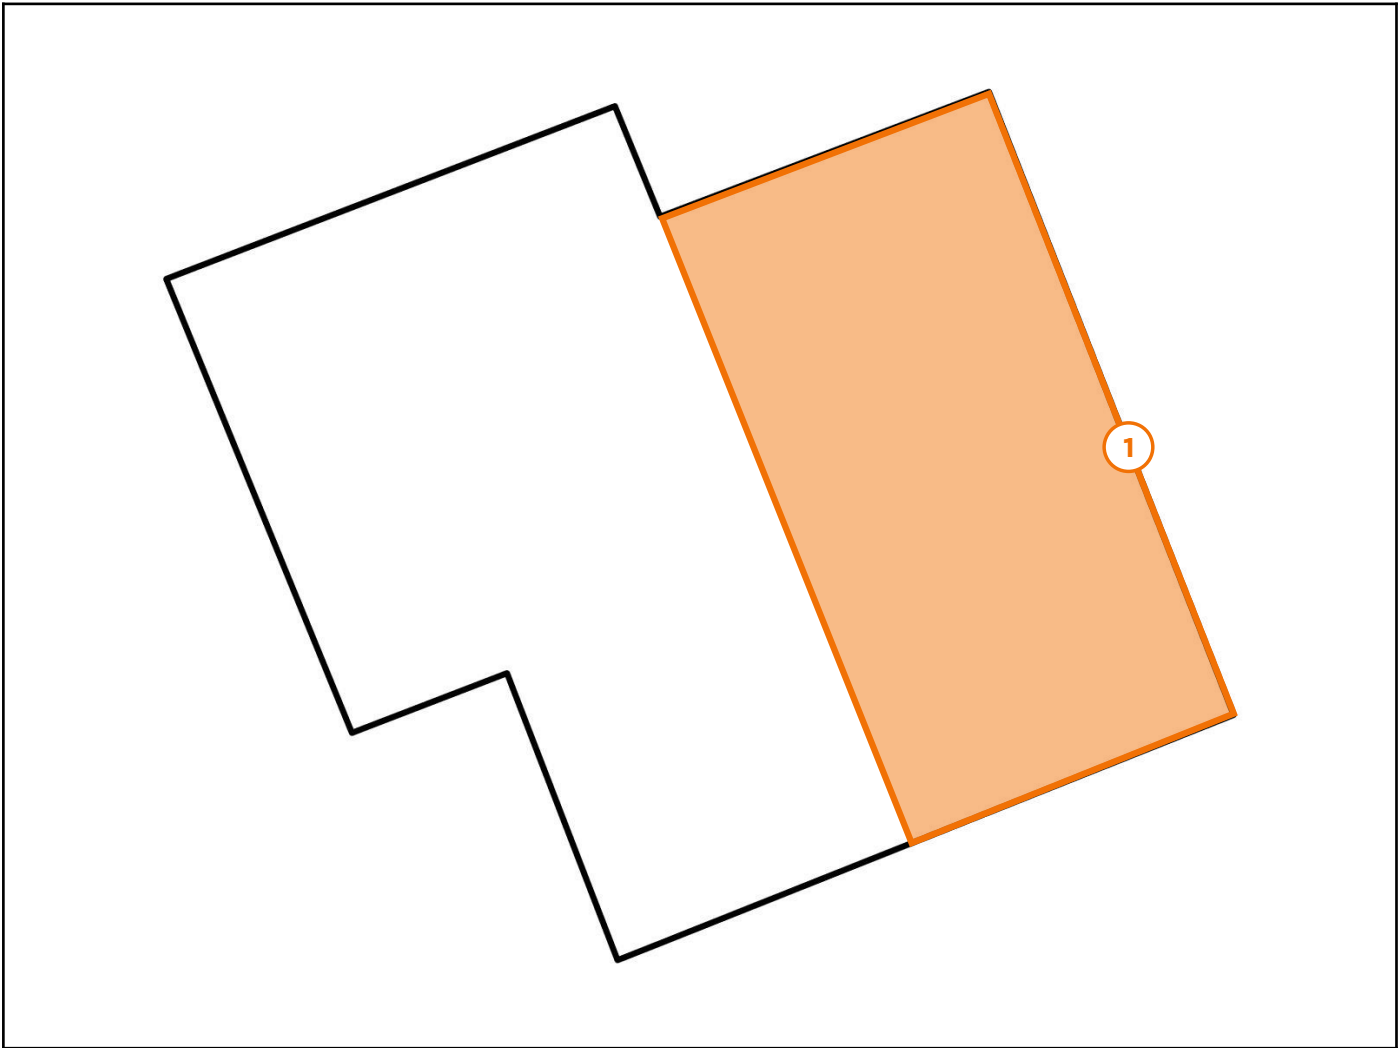
# Plan 1.1: Dak in leien

| Beschrijving | Type | Actie |
|---|---|---|
| 1. Dak bestaande uit leien | Asbestmateriaal | <a href="#">Verwijderen</a> |

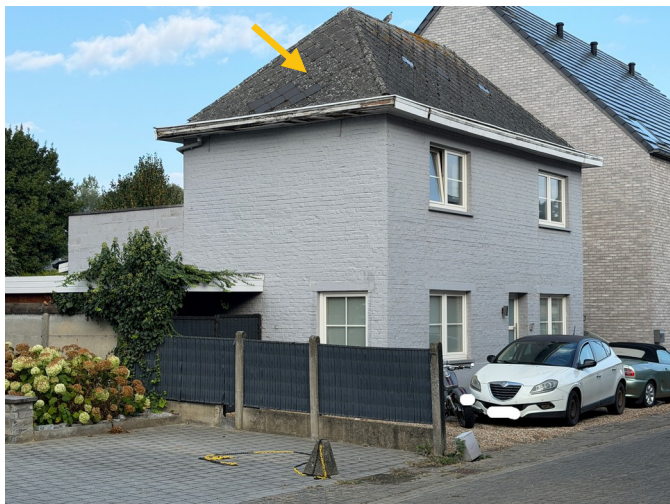
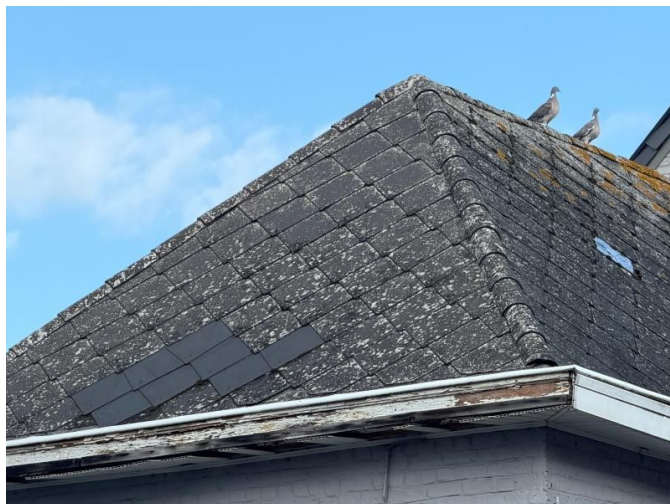
Overzichtsfoto

Detailfoto

Verhoogd materiaalrisico en/of verhoogde kans op vezelvrijgave

| Asbestsoort (vezeltype) | Crocidoliet aanwezig |
| Toestand van het materiaal | Matig beschadigd, matig verweerd |

| Beschrijving | Dak bestaande uit leien |

Het asbestmateriaal valt onder de mijlpaal van 2034.

- Verwijder dit asbestmateriaal zo snel mogelijk. Volg de toestand goed op.
- Hemelwater dat afspoelt van asbestcement daken of gevels kan asbestdeeltjes bevatten. Gebruik het enkel voor gesloten circuits (bv. spoelen toiletten). Reinig na het vervangen van het dak of de gevel de dakgoten en regenwaterput of -ton om asbesthoudend sediment of slib te verwijderen
- Voer bijkomende staalname(s) uit.

- Eenvoudige handelingen: mag via doe-het-zelf of door werknemer(s) met opleidingsattest eenvoudige handelingen  
Deze toepassing kan door een aannemer die over een opleidingsattest eenvoudige handelingen beschikt of door een particulier (doe-het-zelf), verwijderd worden indien er geen verhoogd risico op vrijgave van asbestvezels (max. concentratie 0,01 vezels/cm<sup>3</sup> - CODEX Art. VI.3-54) ontstaat en de toepassing voorafgaand wordt gefixeerd/bevochtigd; de individuele elementen zonder machinale werktuigen (boormachine, slijpschijf, hogedrukreiniger,...) en zonder breken of gooien een voor een losgemaakt worden; en ten slotte dubbel en luchtdicht verpakt weggevoerd worden naar een erkend afvalpunt (recyclagepark).

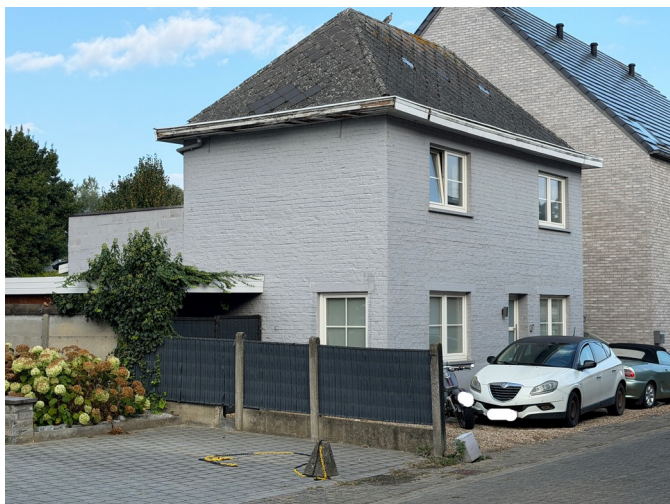
Situeringsfoto

**Reden:** Het onderzoek kan niet uitgevoerd worden binnen de bepalingen van de Welzijnswet

**Uitleg van de asbestdeskundige:** De woning en bijgebouwen konden niet geïnspecteerd worden. De toegang wordt ontegd in het kader van een openbare verkoop. Het is niet duidelijk in hoeverre er nog asbestverdachte gipsisolatie aanwezig is in de woning/bijgebouwen. Verder onderzoek is nodig.

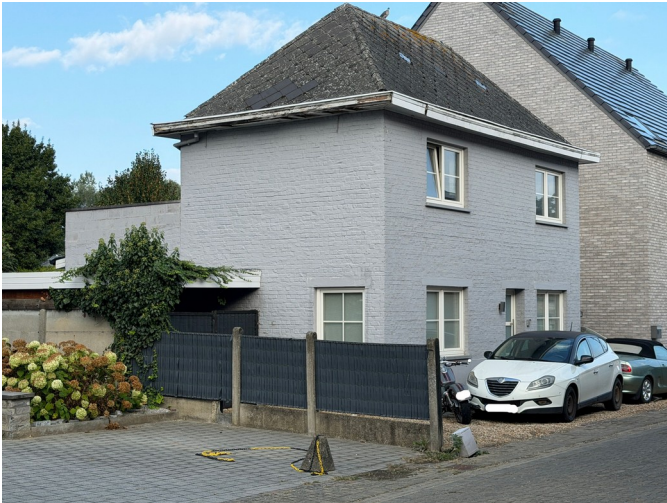
Situeringsfoto

**Reden:** Het onderzoek kan niet uitgevoerd worden binnen de bepalingen van de Welzijnswet

**Uitleg van de asbestdeskundige:** De woning en bijgebouwen konden niet geïnspecteerd worden. De toegang wordt onteigend in het kader van een openbare verkoop. Het is niet duidelijk in hoeverre er nog oude CV-installaties aanwezig zijn in de woning/bijgebouwen die mogelijk asbesthoudende onderdelen kunnen bevatten. Verder onderzoek is nodig.

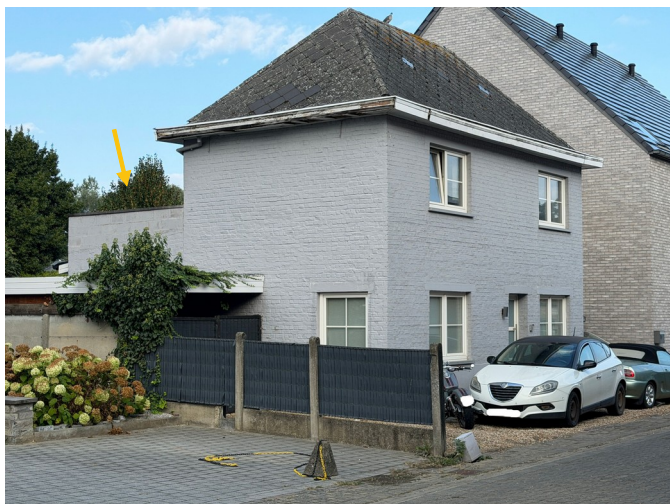
*Situeringfoto*

**Reden:** Het onderzoek kan niet uitgevoerd worden binnen de bepalingen van de Welzijnswet

**Uitleg van de asbestdeskundige:** De woning en bijgebouwen konden niet geïnspecteerd worden. De toegang wordt ontzegd in het kader van een openbare verkoop. Het is niet duidelijk in hoeverre er nog een asbestverdacht dakbedekking aanwezig is in de woning/bijgebouwen. Verder onderzoek is nodig.

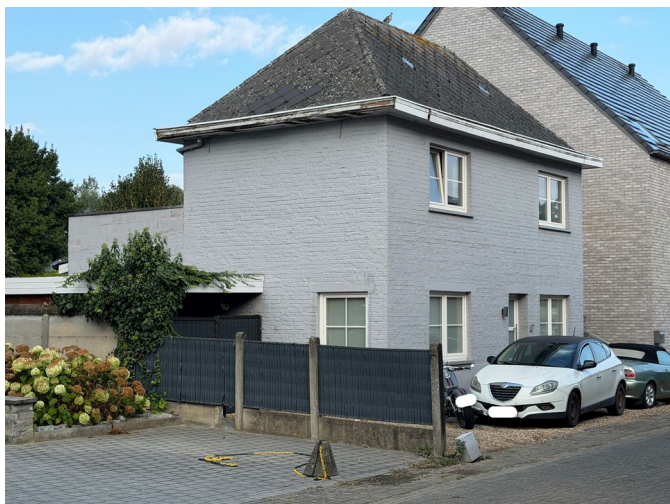
*Situeringfoto*

**Reden:** Het onderzoek kan niet uitgevoerd worden binnen de bepalingen van de Welzijnswet

**Uitleg van de asbestdeskundige:** De woning en bijgebouwen konden niet geïnspecteerd worden. De toegang wordt ontegd in het kader van een openbare verkoop. Het is niet duidelijk of er in de woning een lift aanwezig is met asbestverdachte onderdelen. Verder onderzoek is nodig.

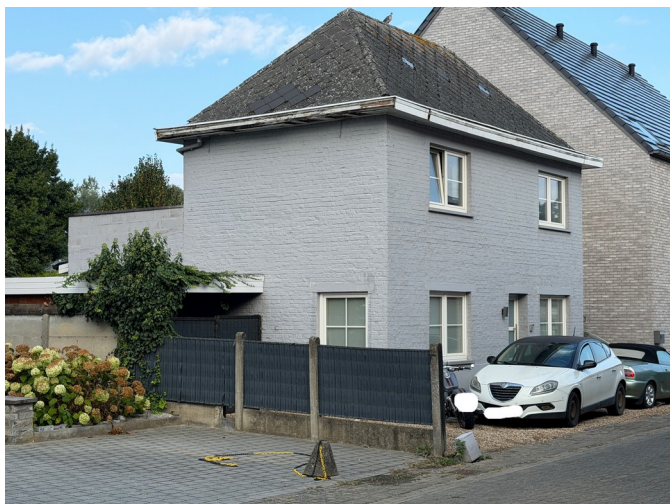
*Situeringsfoto*

**Reden:** Het onderzoek kan niet uitgevoerd worden binnen de bepalingen van de Welzijnswet

**Uitleg van de asbestdeskundige:** De woning en bijgebouwen konden niet geïnspecteerd worden. De toegang wordt ontegensprekend in het kader van een openbare verkoop. Het is niet duidelijk in hoeverre er nog asbestverdachte pleisterwerk aanwezig is in de woning/bijgebouwen. Verder onderzoek is nodig.

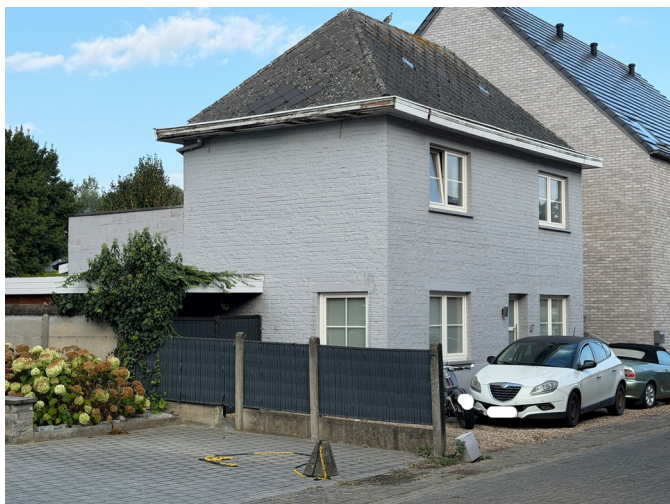
*Situeringsfoto*

**Reden:** Het onderzoek kan niet uitgevoerd worden binnen de bepalingen van de Welzijnswet

**Uitleg van de asbestdeskundige:** De woning en bijgebouwen konden niet geïnspecteerd worden. De toegang wordt ontzegd in het kader van een openbare verkoop. Het is niet duidelijk in hoeverre er nog een asbestverdacht onderdak aanwezig is in de woning/bijgebouwen. Verder onderzoek is nodig.

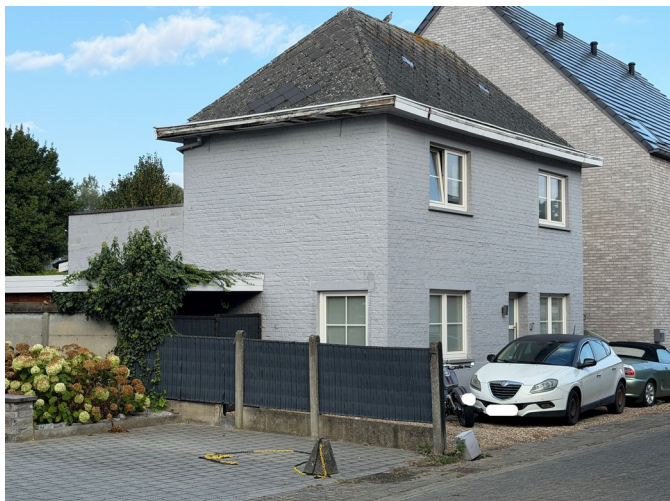
# Fiche 8: Inspectie afdichtingsmateriaal aan schrijnwerk niet mogelijk

**Reden:** Het onderzoek kan niet uitgevoerd worden binnen de bepalingen van de Welzijnswet

**Uitleg van de asbestdeskundige:** De woning en bijgebouwen konden niet geïnspecteerd worden. De toegang wordt ontzegd in het kader van een openbare verkoop. Het is niet duidelijk in hoeverre er nog asbestverdachte afdichtingsmaterialen aanwezig zijn in of rond de woning/bijgebouwen. Verder onderzoek is nodig.

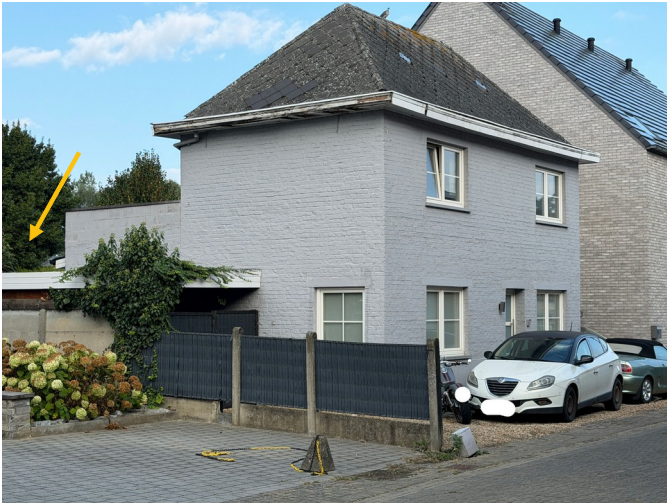
*Situeringsfoto*

**Reden:** Het onderzoek kan niet uitgevoerd worden binnen de bepalingen van de Welzijnswet

**Uitleg van de asbestdeskundige:** De tuin kon niet geïnspecteerd worden. De toegang wordt ontzegd in het kader van een openbare verkoop. Het is niet duidelijk in hoeverre er nog asbestverdachte of asbesthoudende toepassingen in de tuin liggen. Verder onderzoek is nodig.

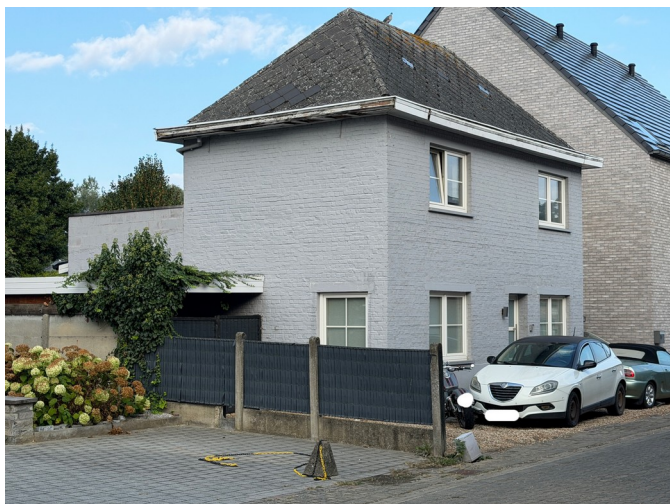
Situeringsfoto

**Reden:** Het onderzoek kan niet uitgevoerd worden binnen de bepalingen van de Welzijnswet
