Asbestinventarisatetest

Hogevorst 30, 9968 Assenede

Attestnummer : 20231222-000074.000

Uitgegeven op : 22.12.2023

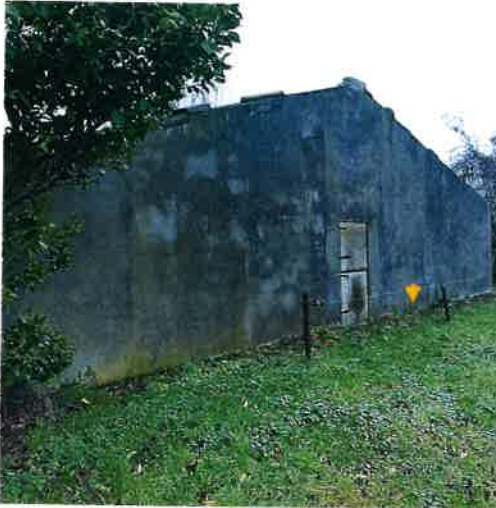
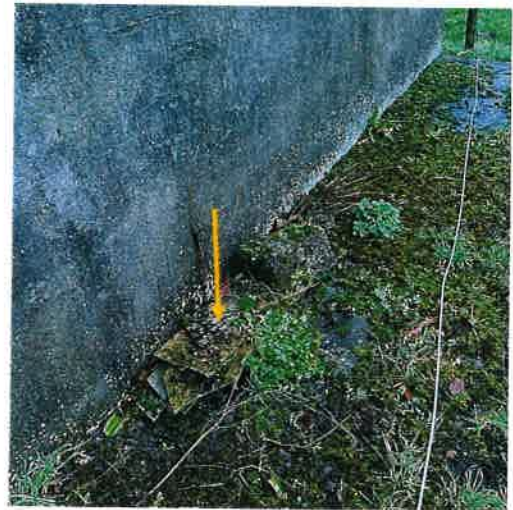
Fiche 1: afval AG kippenstal

Beschrijving	afval AG kippenstal
Type afvalstof	Betreft resten (contaminatie) van verwerking of beschadiging
Type resten (contaminatie)	<ul style="list-style-type: none">• Stukken, fragmenten (los, opliggend)
Besmette materialen	<ul style="list-style-type: none">• Bodem
Bron van de resten	Bron van de resten is niet meer aanwezig
Omgeving	Buiten
Primaire drager	Bodem
Gebondenheid resten	Hecht
Hoeveelheid (gewicht - aantal)	<ul style="list-style-type: none">• 15,00 kg - 1 stuk
Totaal gewicht	15,00 kg
Eenvoudig bereikbaar	Ja
Identificatiemethode	Vaststelling zonder monstername

- Verwijder het asbestafval.

- Eenvoudige handelingen: mag via doe-het-zelf of door werknemer(s) met opleidingsattest eenvoudige handelingen
De afval fixeren en onmiddellijk verpakken in een dubbele laag plastic.

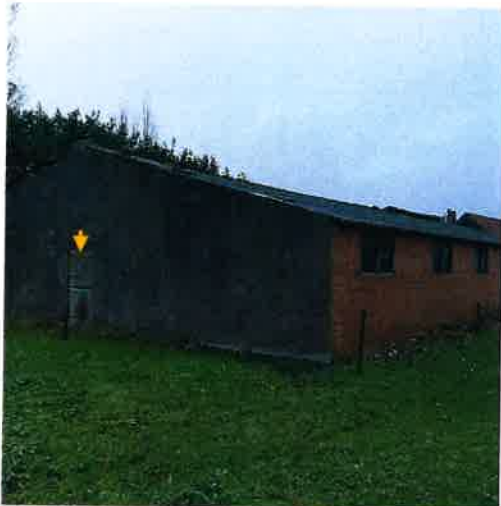
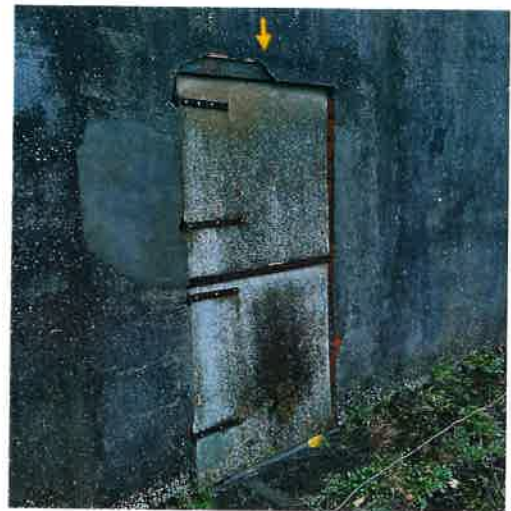
Fiche 2: buitendeur kippenstal AG

Eindbeoordeling materiaalrisico	Hoog materiaalrisico en/of hoge kans op vezelvrijgave
Opmerking	Door aantasting van de plaat.

Gebondenheid	Categorie 1: hechtgebonden in oorsprong
Asbestsoort (vezeltype)	Crocidoliet aanwezig
Asbestconcentratie	Laag (< 50%)
Afschermingsgraad van het gehele materiaal	Geheel of deels (ook) vrij aan de binnenlucht
Toestand van het materiaal	Matig beschadigd, matig verweerd

- Zorg voor een veilig beheer. Vermijd het beschadigen van het asbestmateriaal. Controleer de toestand jaarlijks op wijzigingen.

- Eenvoudige handelingen: mag via doe-het-zelf of door werknemer(s) met opleidingsattest eenvoudige handelingen
De toepassing fixeren en de deuren op zijn geheel wegnemen en onmiddellijk verpakken in een dubbele laag plastic.
De deuren opheffen van de metalen haak en ze komen los.
De metalen scharnieren niet losslijpen.
De platen niet beschadigen.

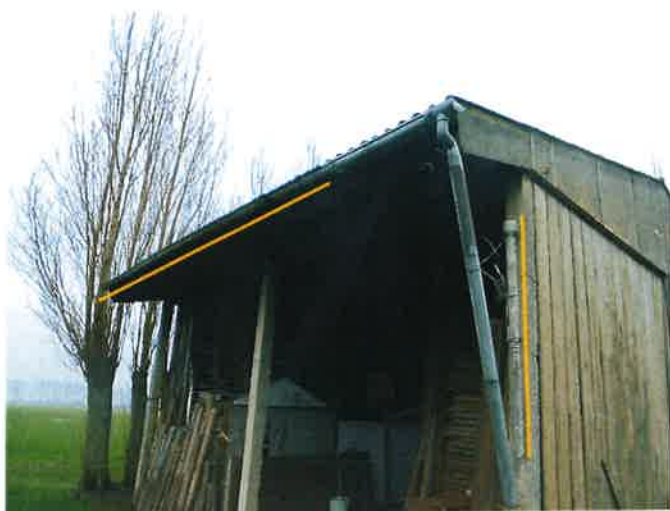
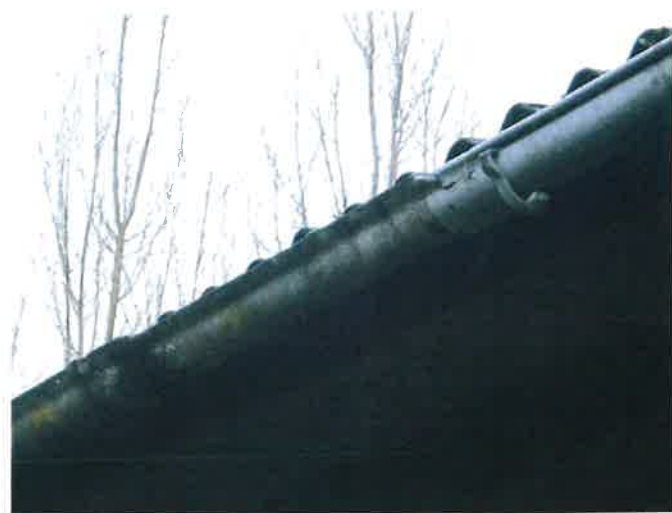
Eindbeoordeling materiaalrisico	Hoog materiaalrisico en/of hoge kans op vezelvrijgave
Opmerking	Aangezien een deel afgebroken is wordt deze toepassing als zwaar beschadigd beschouwd.

Gebondenheid	Categorie 1: hechtgebonden in oorsprong
Asbestsoort (vezeltype)	Crocidoliet aanwezig
Asbestconcentratie	Laag (< 50%)
Afschermingsgraad van het gehele materiaal	Geheel of deels vrij aan de buitenlucht
Toestand van het materiaal	Zwaar beschadigd, zwaar verweerd

Eenvoudig bereikbaar	Ja
Bevestigingswijze	• Onbekend
Identificatiemethode	Vaststelling zonder monstername
Destructieve handeling voor identificatie	Nee
Opmerking	<p>Op de linkergevel van de veldschuur, richting oprit is een gedeelte van de dakgoot bestaande uit asbestcement.</p> <p>Het overige deel is een pvc toepassing.</p> <p>De asbest regenafvoerbu is afgebroken en doet nu geen dienst meer.</p>

- Zorg voor een veilig beheer. Vermijd het beschadigen van het asbestmateriaal. Controleer de toestand jaarlijks op wijzigingen.

- Eenvoudige handelingen: mag via doe-het-zelf of door werknemer(s) met opleidingsattest eenvoudige handelingen
Het verwijderen mag via doe-het-zelf methode, na fixatie. De toepassingen mogen niet breken.
Ook tussentijds de toepassingen fixeren.
De regenafvoergoot en buis verwijderen tijdens het verwijderen van de dakbedekking.

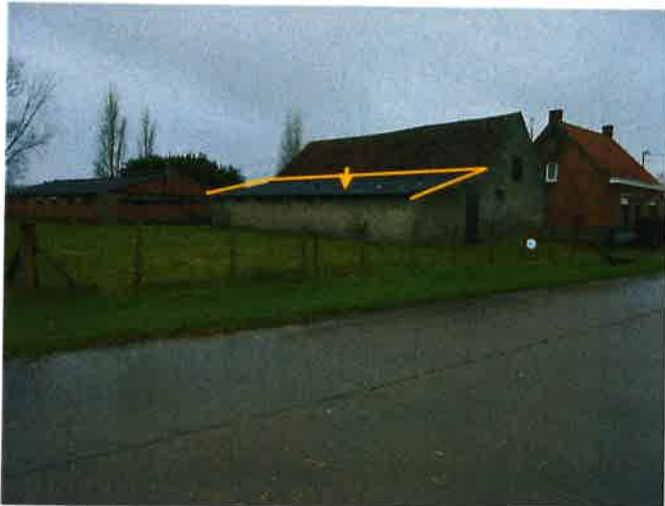
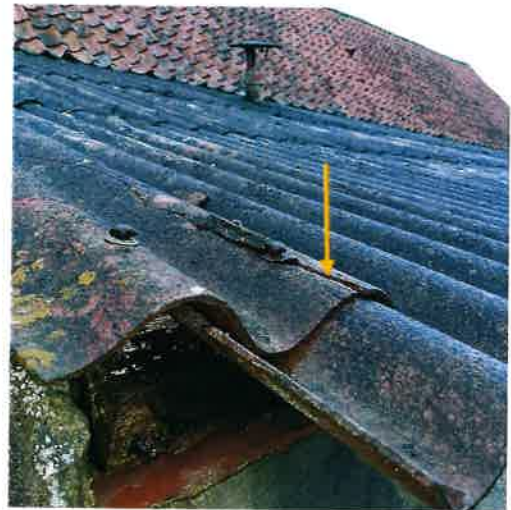
Fiche 4: golfplaten koeienstal

Eindbeoordeling materiaalrisico	Hoog materiaalrisico en/of hoge kans op vezelvrijgave
---------------------------------	---

Gebondenheid	Categorie 1: hechtgebonden in oorsprong
Asbestsoort (vezeltype)	Crocidoliet aanwezig
Asbestconcentratie	Laag (< 50%)
Afschermingsgraad van het gehele materiaal	Geheel of deels (ook) vrij aan de binnenlucht
Toestand van het materiaal	Zwaar beschadigd, zwaar verweerd

- Zorg voor een veilig beheer. Vermijd het beschadigen van het asbestmateriaal. Controleer de toestand jaarlijks op wijzigingen.
- Hemelwater dat afspoelt van asbestcement daken of gevels kan asbestdeeltjes bevatten. Gebruik het enkel voor gesloten circuits (bv. spoelen toiletten). Reinig na het vervangen van het dak of de gevel de dakgoten en regenwaterput of -ton om asbesthoudend sediment of slib te verwijderen

- Eenvoudige handelingen: mag via doe-het-zelf of door werknemer(s) met opleidingsattest eenvoudige handelingen
Het verwijderen mag via doe-het-zelf methode, de toepassing handmatig losvijen. Tussentijds fixeren, ook overlappingsen.

De platen niet breken, handmatig wegnemen en onmiddellijk verpakken in een dubbele laag plastic.

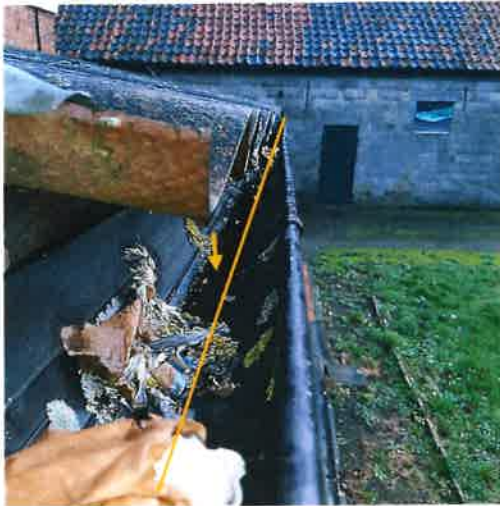
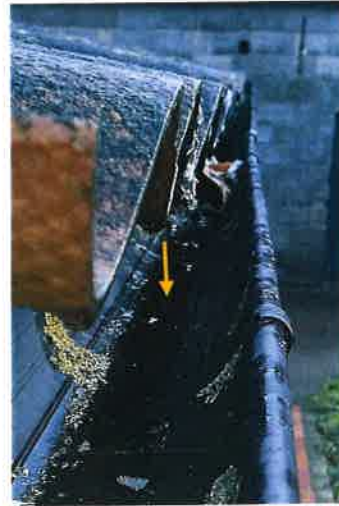
Beschrijving	achterkeuken sedimenten dakgoot
Type afvalstof	Betreft resten (contaminatie) van verwerking of beschadiging
Type resten (contaminatie)	<ul style="list-style-type: none">• Stof, deeltjes < 4 mm, flinters, gruis (los, opliggend)
Besmette materialen	<ul style="list-style-type: none">• Sediment (dakgoot, afvoerbuis, regenwaterput, ...)
Bron van de resten	Golfplaten als dakbedekking op de achterkeuken.
Omgeving	Buiten
Primaire drager	Infrastructuur hemelwater (opvang en afvoer)
Gebondenheid resten	Niet hecht
Hoeveelheid (gewicht - aantal)	<ul style="list-style-type: none">• 0,50 kg - 1 stuk
Totaal gewicht	0,50 kg
Eenvoudig bereikbaar	Ja
Identificatiemethode	Vaststelling zonder monsternamen

- Verwijder het asbestafval.

- Eenvoudige handelingen: mag via doe-het-zelf of door werknemer(s) met opleidingsattest eenvoudige handelingen
Het verwijderen mag via doe-het-zelf methode: de sedimenten fixeren en het geheel wegnemen met vochtige doeken.

De vochtige gebruikte doeken behoren tot asbestafval.

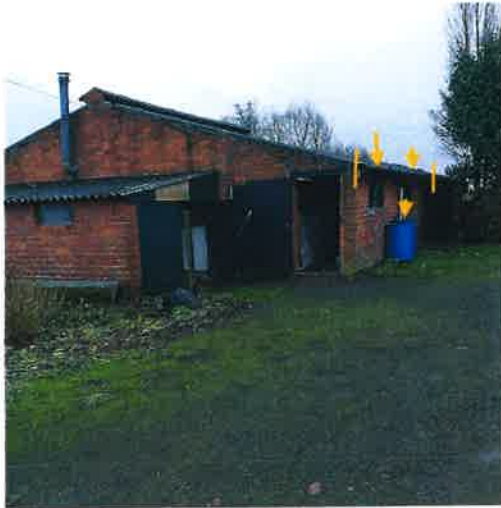
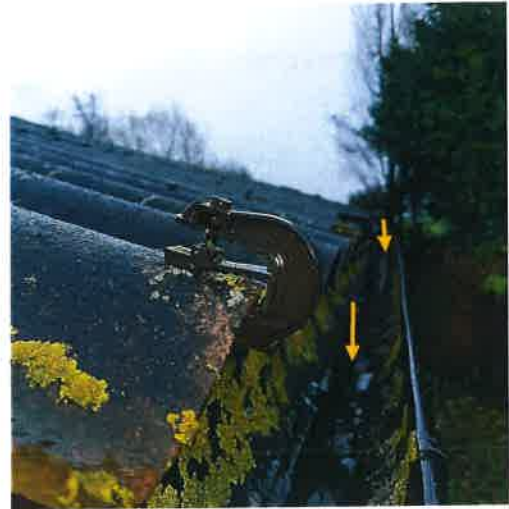
Beschrijving	kippenstal sedimenten
Type afvalstof	Betreft resten (contaminatie) van verwerking of beschadiging
Type resten (contaminatie)	<ul style="list-style-type: none">• Stof, deeltjes < 4 mm, flinters, gruis (los, opliggend)
Besmette materialen	<ul style="list-style-type: none">• Sediment (dakgoot, afvoerbuis, regenwaterput, ...)• dakgoten+ regenton
Bron van de resten	golfplaten
Omgeving	Buiten
Primaire drager	Infrastructuur hemelwater (opvang en afvoer)
Gebondenheid resten	Niet hecht
Hoeveelheid (gewicht - aantal)	<ul style="list-style-type: none">• 1,00 kg - 1 stuk
Totaal gewicht	1,00 kg
Eenvoudig bereikbaar	Ja
Identificatiemethode	Vaststelling zonder monstername
Opmerking	<p>De dakgoten en de regenton reinigen na fixatie van de sedimenten, het afval wegnemen met vochtige vodden.</p> <p>De vochtige vodden behoren nu tot asbestafval.</p>

- Verwijder het asbestafval.

- Eenvoudige handelingen: mag via doe-het-zelf of door werknemer(s) met opleidingsattest eenvoudige handelingen
Afval in de dakgoot en de regenton fixeren en met vochtige vadders wegnemen. De vochtige vadders behoren eveneens tot asbestafval.

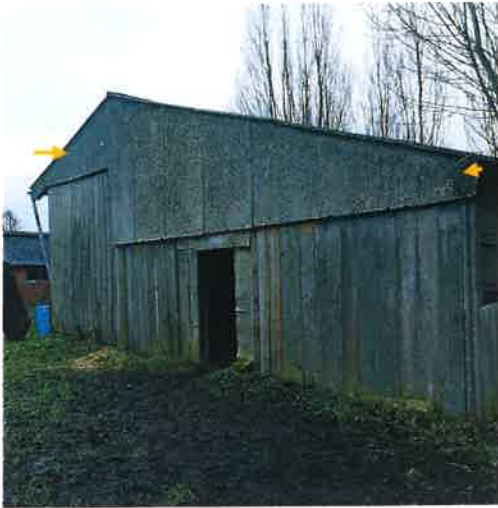
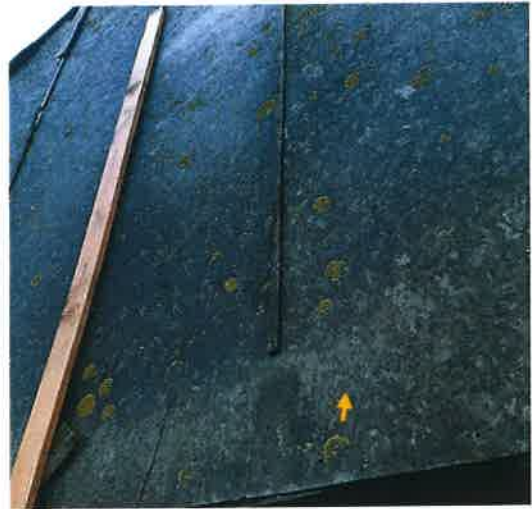
Eindbeoordeling materiaalrisico	Hoog materiaalrisico en/of hoge kans op vezelvrijgave
Opmerking	Er zijn stukken plaatmateriaal die gebarsten zijn.

Gebondenheid	Categorie 1: hechtgebonden in oorsprong
Asbestsoort (vezeltype)	Crocidoliet aanwezig
Asbestconcentratie	Laag (< 50%)
Afschermingsgraad van het gehele materiaal	Geheel of deels (ook) vrij aan de binnenlucht
Toestand van het materiaal	Zwaar beschadigd, zwaar verweerd

- Zorg voor een veilig beheer. Vermijd het beschadigen van het asbestmateriaal. Controleer de toestand jaarlijks op wijzigingen.

- Eenvoudige handelingen: mag via doe-het-zelf of door werknemer(s) met opleidingsattest eenvoudige handelingen
Te verwijderen door werknemer(s) met opleidingsattest eenvoudige handelingen.

Vermoedelijk zijn de platen genageld en niet eenvoudig te verwijderen.

De platen mogen niet breken.

Het geheel verpakken in een dubbele laag plastic.

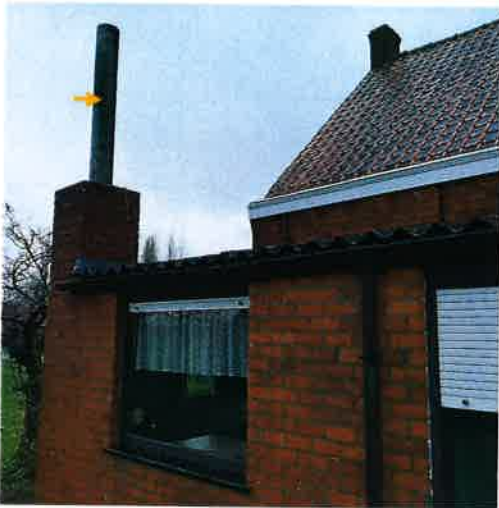
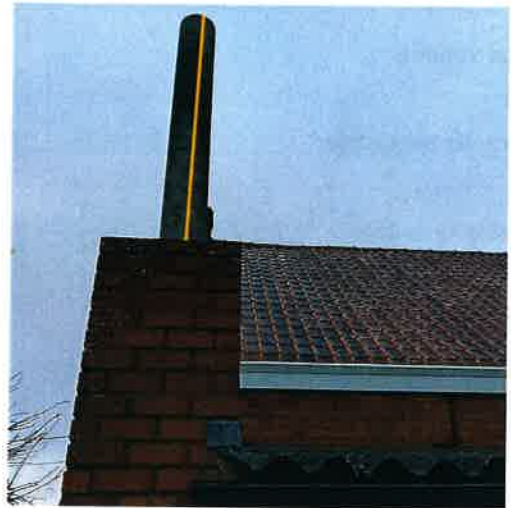
Eindbeoordeling materiaalrisico	Laag materiaalrisico en/of verlaagde kans op vezelvrijgave
---------------------------------	--

Gebondenheid	Categorie 1: hechtgebonden in oorsprong
Asbestsoort (vezeltype)	Crocidoliet aanwezig
Asbestconcentratie	Laag (< 50%)
Afschermingsgraad van het gehele materiaal	Geheel of deels vrij aan de buitenlucht
Toestand van het materiaal	Licht beschadigd, licht verweerd. Intact materiaal type Pical – asbestboard of categorie III 'gebondenheid'

- Zorg voor een veilig beheer. Vermijd het beschadigen van het asbestmateriaal. Controleer de toestand jaarlijks op wijzigingen.

- Eenvoudige handelingen: mag via doe-het-zelf of door werknemer(s) met opleidingsattest eenvoudige handelingen

Het verwijderen mag via doe-het-zelf : de toepassing tussentijds fixeren,

De buis mag niet breken.

De omgevingsmaterialen loskappen en de buis op zijn geheel onmiddellijk verpakken in een dubbele laag plastic.

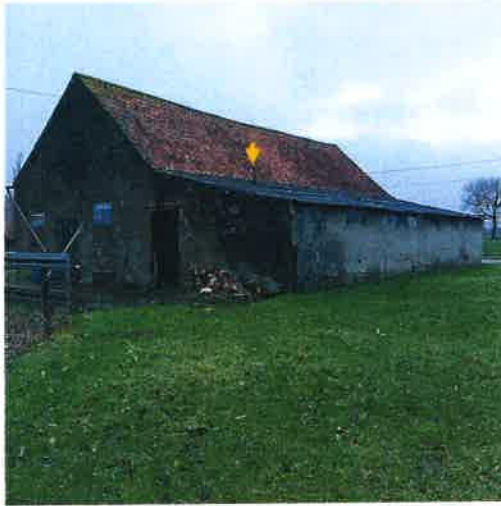
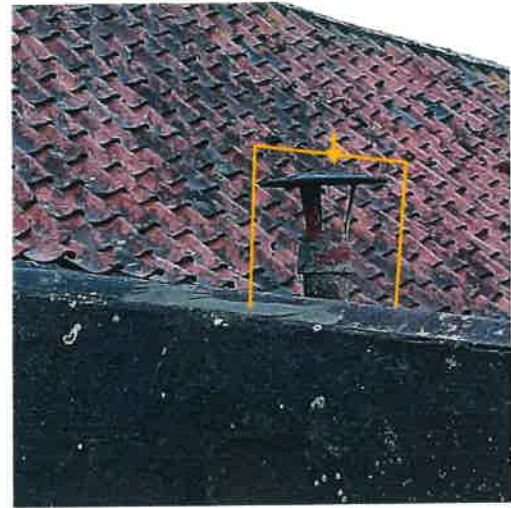
Beschrijving	verluchtingkap
Omgeving	Buiten
Primaire drager	Schuin dak
Asbestmateriaal	Schouwhoed, ventilatiekap (anti-windval)
Bindmiddel van asbestmateriaal	Cement
Gebondenheid op basis van bindmiddel	Hecht
Hoeveelheid (gewicht - aantal)	• 12,00 kg - 1 stuk
Totaal gewicht	12,00 kg
Eenvoudig bereikbaar	Ja
Bevestigingswijze	<ul style="list-style-type: none"> • Geklemd • Verlijmd, ingegoten, versmeerd

Identificatiemethode	Vaststelling zonder monstername
Destructieve handeling voor identificatie	Nee
Opmerking	De verluchtingskap- buis zal verbonden zijn aan de golfplaten.

- Zorg voor een veilig beheer. Vermijd het beschadigen van het asbestmateriaal. Controleer de toestand jaarlijks op wijzigingen.

- Eenvoudige handelingen: mag via doe-het-zelf of door werknemer(s) met opleidingsattest eenvoudige handelingen
Het verwijderen mag via doe-het-zelf methode, gelijktijdig met het verwijderen van de golplaten.
Het geheel mag niet breken, tussentijds fixeren.
Onmiddellijk verpakken in een dubbele laag plastic.
