Asbestinventarisatetest

Bergenstraat 186, 3052 Oud-Heverlee

Attestnummer : 20231031-000275.000

Uitgegeven op : 31.10.2023

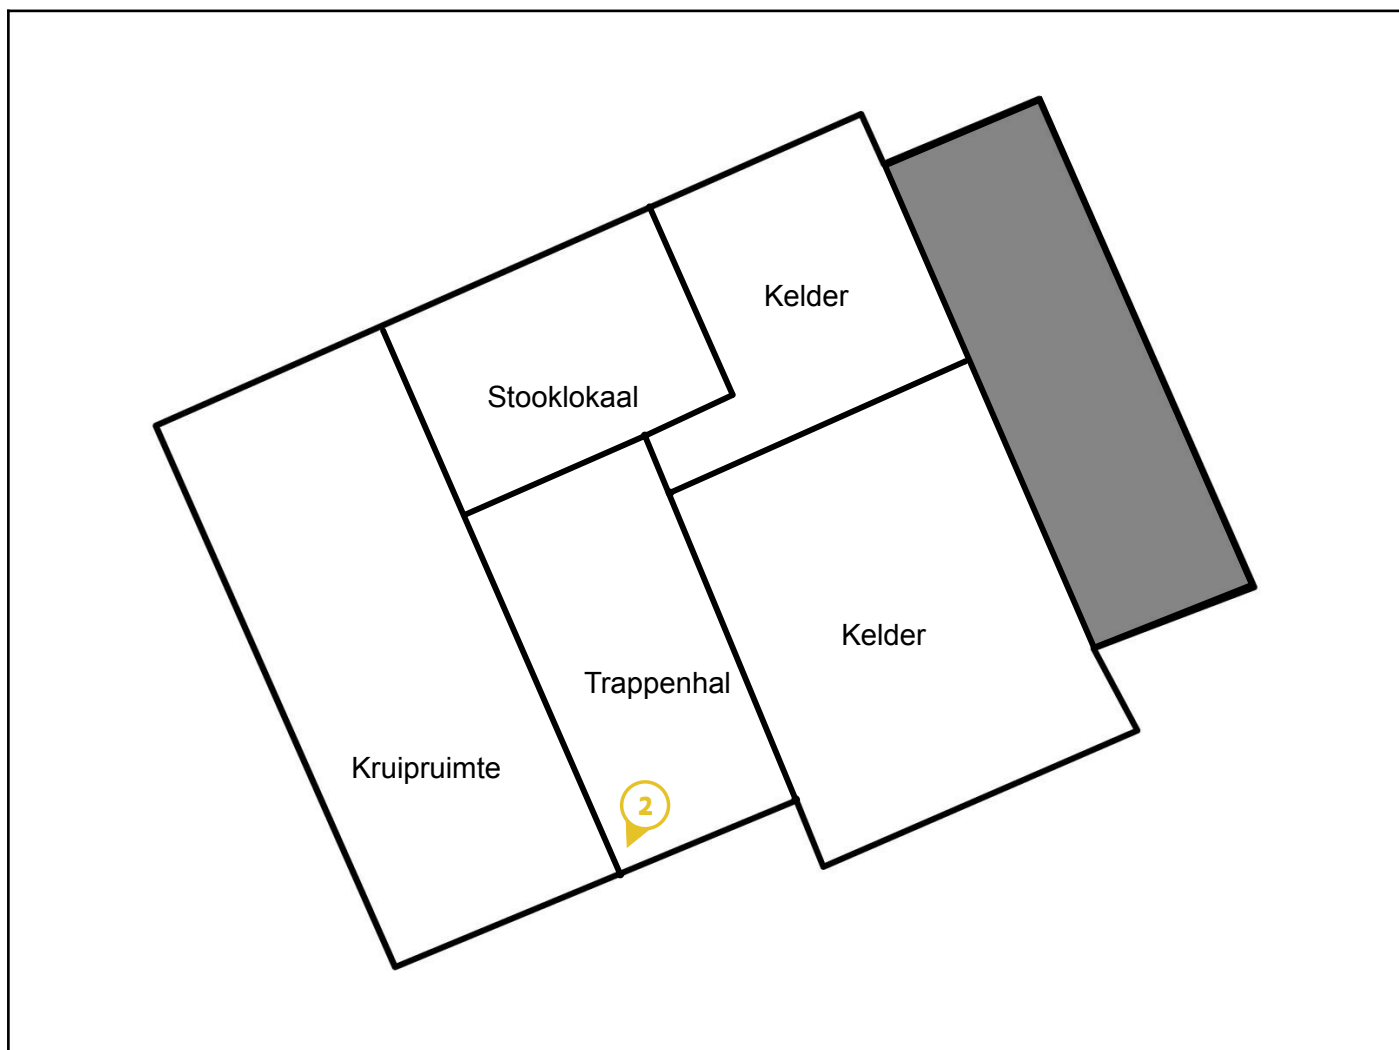
Plan 1.1: Kelder

Beschrijving	Type	Actie
2. bakeliet	Asbestmateriaal	Zorgvuldig beheren

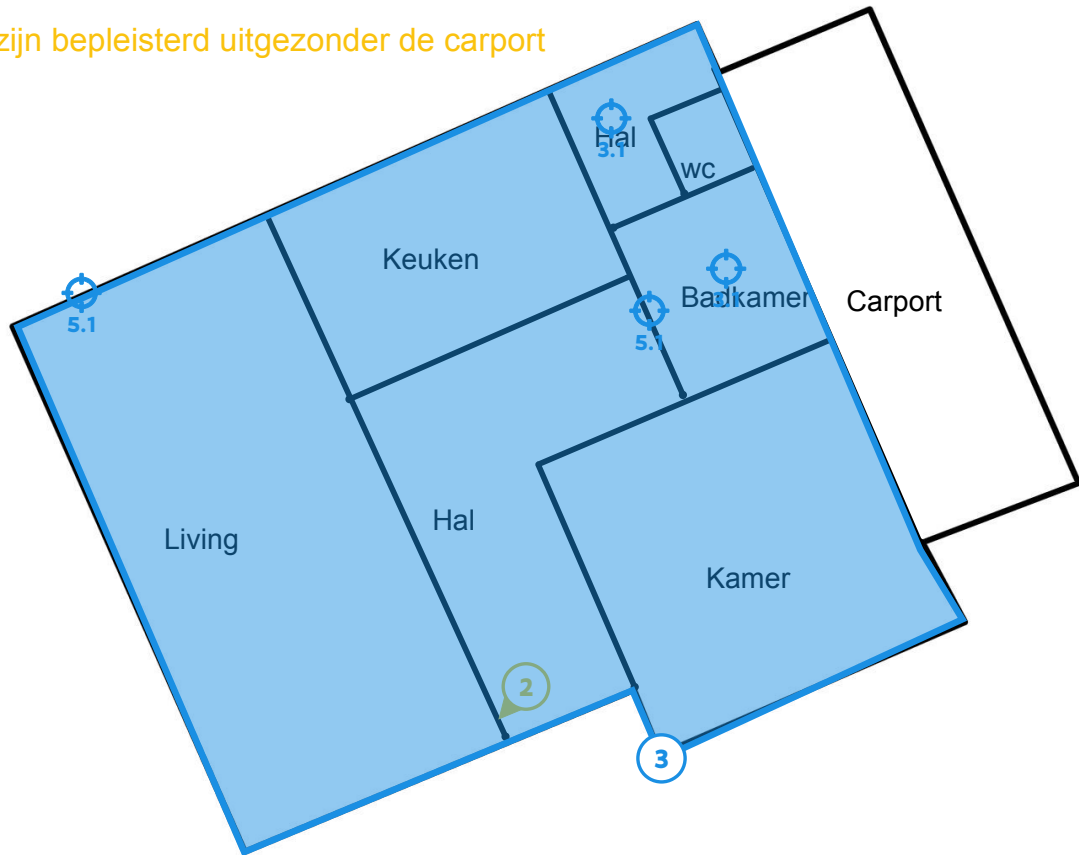
Plan 1.2: Verdiep 0

Beschrijving	Type	Actie
2. bakeliet	Asbestmateriaal	Zorgvuldig beheren
3. pleisterwerk plafond	Geen asbest	-
3.1 Code: MM02	Mengmonster	-
5. pleisterwerk wand	Geen asbest	-
5.1 Code: MM01	Mengmonster	-

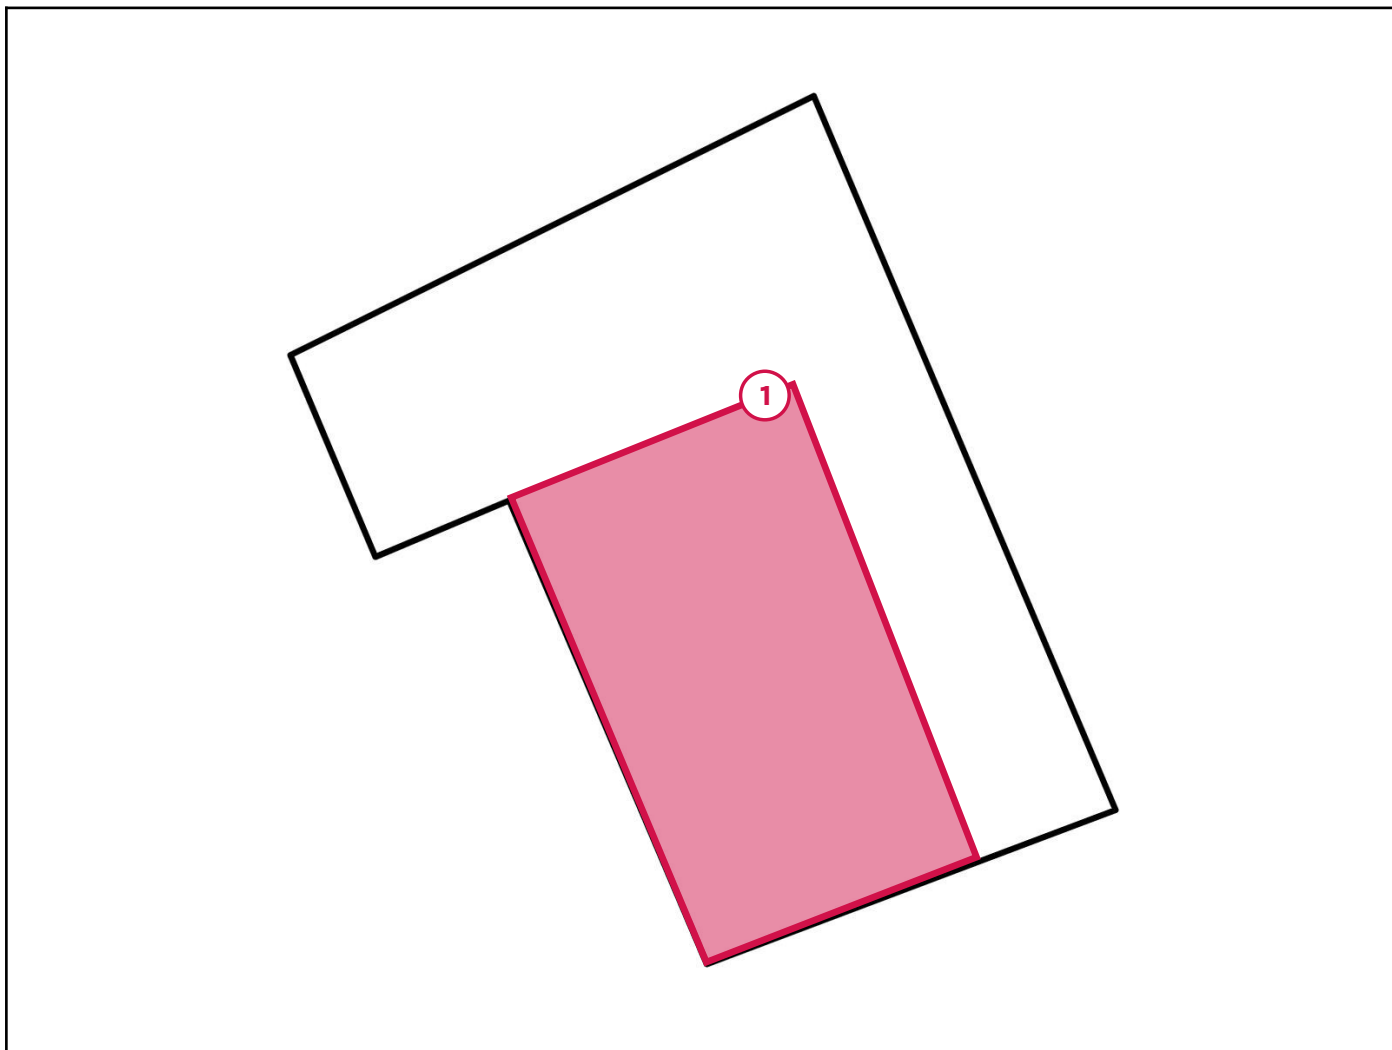
Plan 2.1: Bijgebouw plan

Beschrijving	Type	Actie
1. golfplaten	Asbestmateriaal	Dringend verwijderen

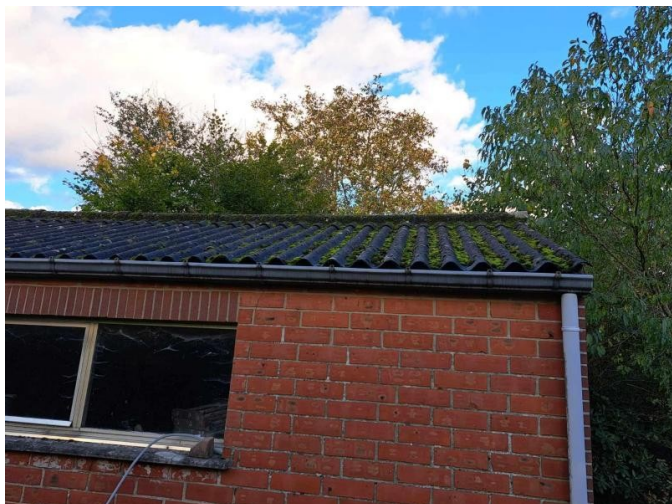
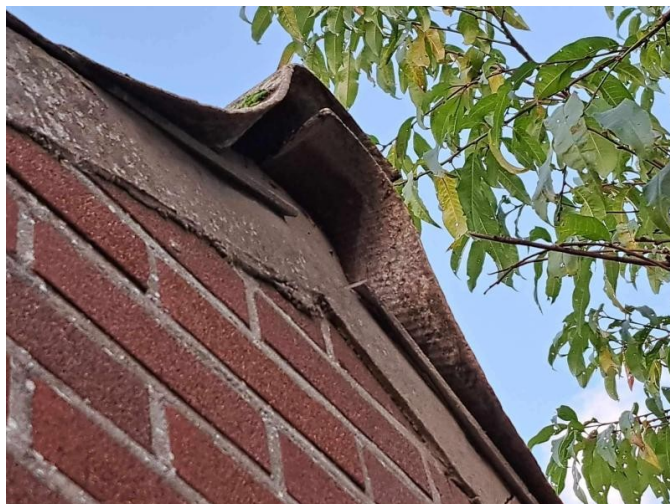
Het asbestmateriaal valt onder de mijlpaal van 2034.

Dringend verwijderen

Eindbeoordeling materiaalrisico	Hoog materiaalrisico en/of hoge kans op vezelvrijgave
---------------------------------	-------------------------------------------------------

Gebondenheid	Categorie 1: hechtgebonden in oorsprong
Asbestsoort (vezeltype)	Crocidoliet aanwezig
Asbestconcentratie	Laag (< 50%)
Afschermingsgraad van het gehele materiaal	Geheel of deels (ook) vrij aan de binnenlucht
Toestand van het materiaal	Matig beschadigd, matig verweerd

Beschrijving	golfplaten
Omgeving	Grenst aan binnen- en buitenlucht
Primaire drager	Schuin dak
Asbestmateriaal	Dak- en gevelbekleding - Golfplaat
Bindmiddel van asbestmateriaal	Cement
Gebondenheid op basis van bindmiddel	Hecht
Hoeveelheid (oppervlakte - aantal)	<ul style="list-style-type: none">• 20,00 m² - 1 stuk
Totale oppervlakte	20,00 m ²
Eenvoudig bereikbaar	Ja
Bevestigingswijze	<ul style="list-style-type: none">• Geschroefd
Identificatiemethode	Vaststelling zonder monsternamen

- Verwijder dit asbestmateriaal zo snel mogelijk. Volg de toestand goed op.

- Eenvoudige handelingen: mag via doe-het-zelf of door werknemer(s) met opleidingsattest eenvoudige handelingen
Mag via doe het zelf

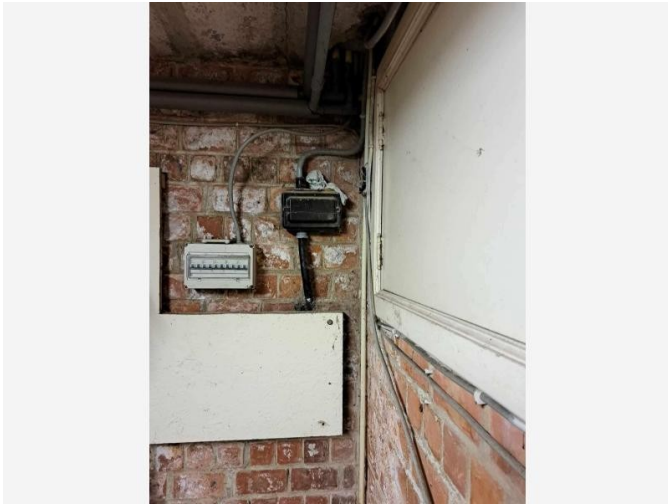
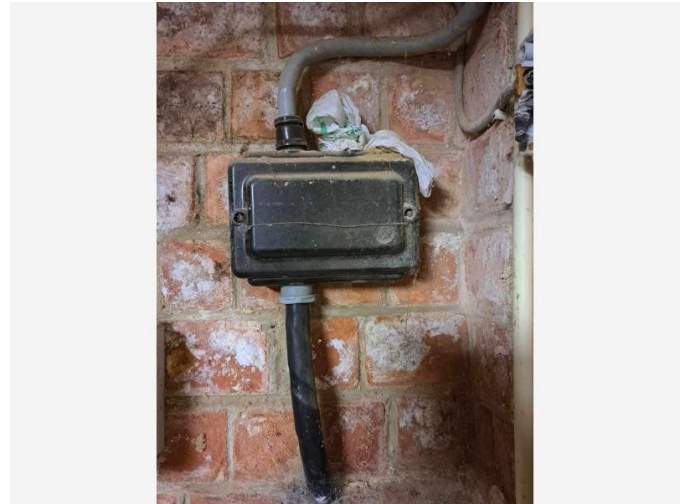
Het asbestmateriaal valt onder de mijlpaal van 2040.

Zorgvuldig beheren

Eindbeoordeling materiaalrisico	Laag materiaalrisico en/of verlaagde kans op vezelvrijgave
---------------------------------	------------------------------------------------------------

Gebondenheid	Categorie 1: hechtgebonden in oorsprong
Asbestsoort (vezeltype)	Crocidoliet aanwezig
Asbestconcentratie	Laag (< 50%)
Afschermingsgraad van het gehele materiaal	Geheel of deels (ook) vrij aan de binnenlucht
Toestand van het materiaal	Onbeschadigd, niet verweerd

Beschrijving	bakeliet
Omgeving	Binnen
Primaire drager	Binnenwand
Asbestmateriaal	Plaat, paneel, tablet - Type Bakeliet
Bindmiddel van asbestmateriaal	Kunststof of -hars
Gebondenheid op basis van bindmiddel	Hecht
Hoeveelheid (oppervlakte - dikte - aantal)	• 0,30 m ² - 10,00 cm - 1 stuk
Totaal volume	0,03 m ³
Eenvoudig bereikbaar	Ja
Bevestigingswijze	• Geschroefd
Identificatiemethode	Vaststelling zonder monsternamen

- Zorg voor een veilig beheer. Vermijd het beschadigen van het asbestmateriaal. Controleer de toestand jaarlijks op wijzigingen.

- Eenvoudige handelingen: mag via doe-het-zelf of door werknemer(s) met opleidingsattest eenvoudige handelingen
Mag via doe het zelf

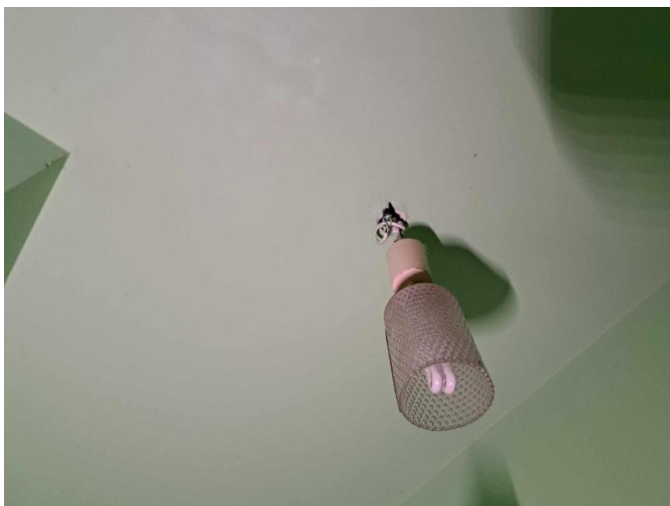
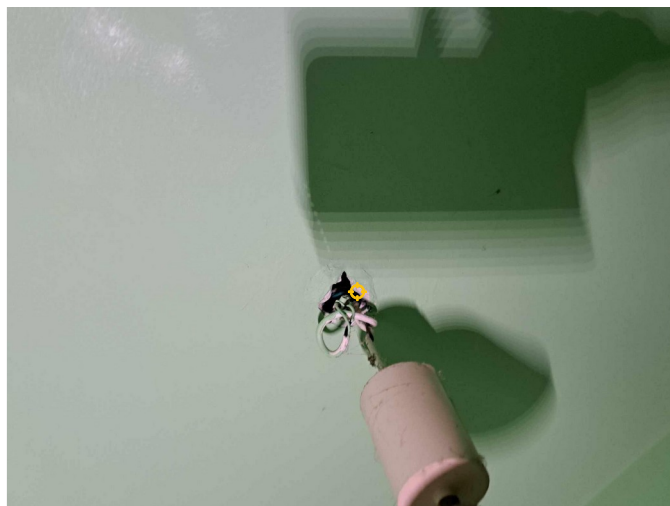
Fiche 3: pleisterwerk plafond

Geen asbest

#	Type	Referentie	Resultaat
3.1	Mengmonster	MM02	Geen asbest

Beschrijving	pleisterwerk plafond
Omgeving	Binnen
Primaire drager	Plafond
Bindmiddel van materiaal	Gips - kalk

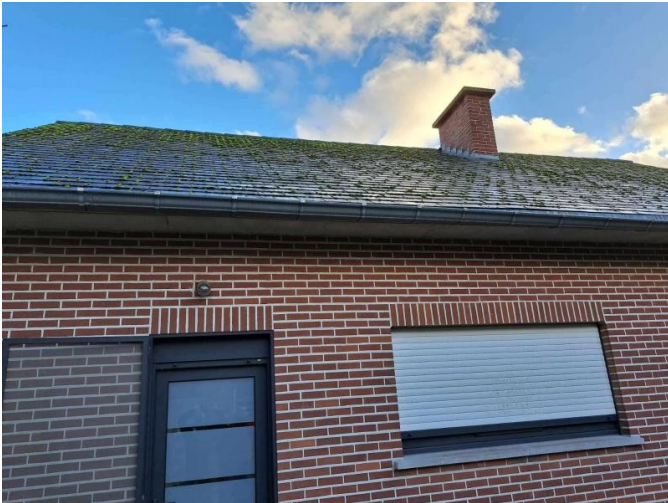
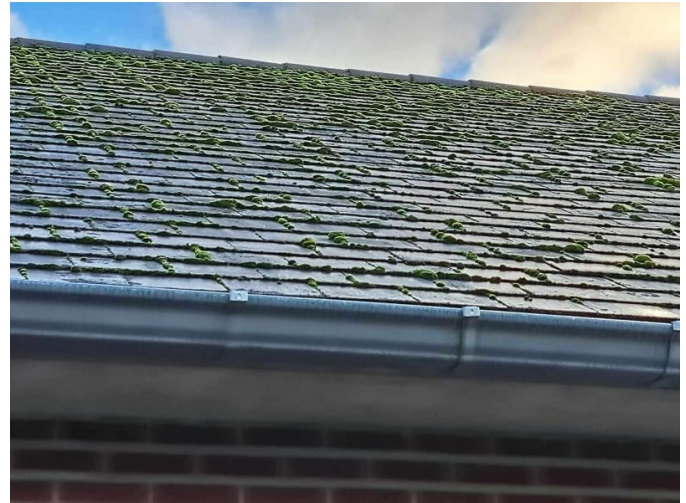
Fiche 4: Leien

Geen asbest

#	Type	Referentie	Resultaat
4.1	Puntmonster	M03	Geen asbest

Beschrijving	Leien
Omgeving	Buiten
Primaire drager	Schuin dak
Bindmiddel van materiaal	Cement

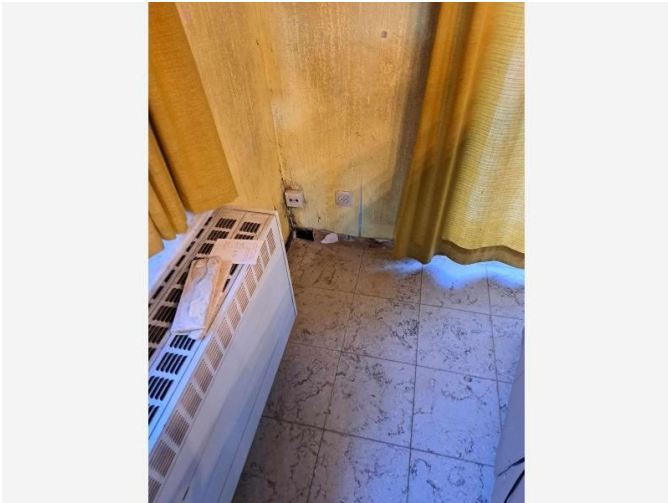
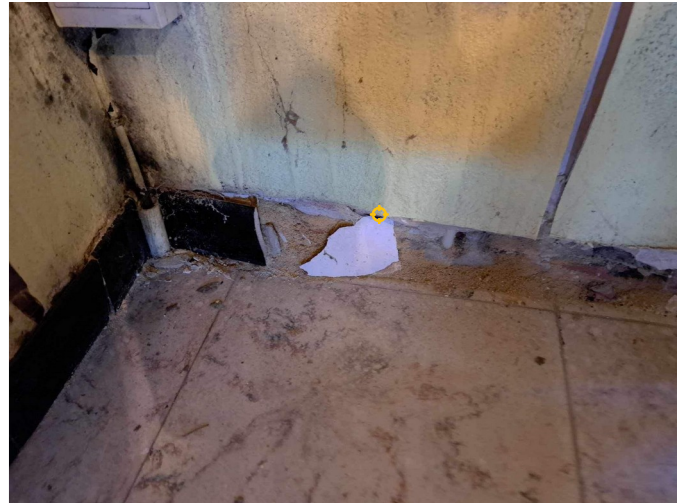
Fiche 5: pleisterwerk wand

Geen asbest

#	Type	Referentie	Resultaat
5.1	Mengmonster	MM01	Geen asbest

Beschrijving	pleisterwerk wand
Omgeving	Binnen
Primaire drager	Binnenwand
