Asbestinventarisatetest

Houtum 75, 2460 Kasterlee

Attestnummer : 20240909-000092.000

Niet-asbestveilig

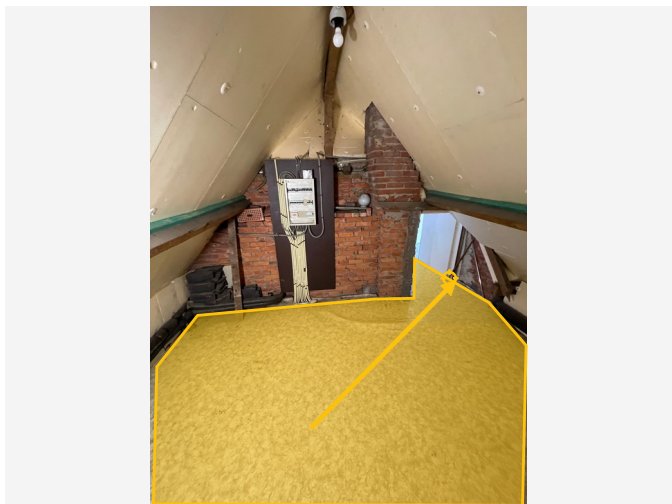
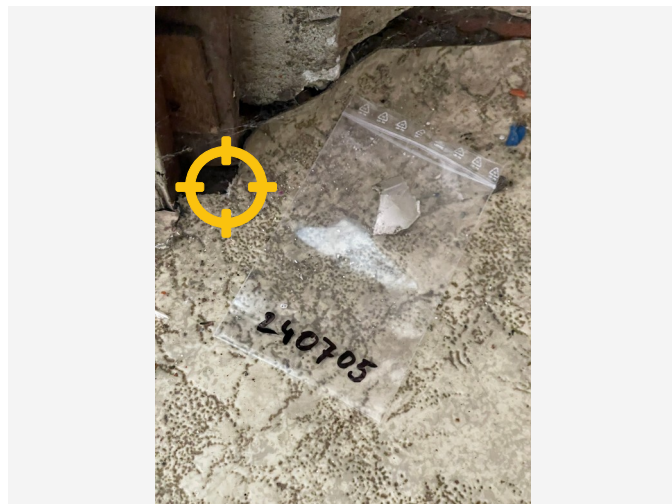
Het asbestmateriaal valt onder de mijlpaal van 2034.

Eindbeoordeling materiaalrisico	Verhoogd materiaalrisico en/of verhoogde kans op vezelvrijgave
---------------------------------	--

Gebondenheid	Categorie 2: niet-hechtgebonden met matrix
Asbestsoort (vezeltype)	Alleen chrysotiel
Asbestconcentratie	Hoog ($\geq 50\%$)
Afschermingsgraad van het gehele materiaal	Geheel of deels (ook) vrij aan de binnenlucht
Toestand van het materiaal	Licht beschadigd, licht verweerd. Intact calciumsilicaatmateriaal of categorie III 'gebondenheid'

#	Type	Referentie	Resultaat
1.1	Puntmonster	240705	Chrysotiel

Beschrijving	Vloerzeil
Omgeving	Binnen
Primaire drager	Vloer
Asbestmateriaal	Prefab - afwerking - Vloerzeil
Bindmiddel van asbestmateriaal	Karton - papier - viltachtig
Gebondenheid op basis van bindmiddel	Niet-hechtgebonden
Hoeveelheid (oppervlakte - aantal)	<ul style="list-style-type: none">• 72,00 m² - 1 stuk
Totale oppervlakte	72,00 m ²
Eenvoudig bereikbaar	Ja
Bevestigingswijze	<ul style="list-style-type: none">• Verlijmd, ingegoten, versmeerd
Identificatiemethode	Vaststelling met monstername
Destructieve handeling voor identificatie	Nee
Opmerking	De vermelde oppervlaktes, diktes en volumes betreffen een beredeneerde schatting. Er worden geen rechten verleend aan deze oppervlaktes/diktes/volumes.

- Zorg voor een veilig beheer. Vermijd het beschadigen van het asbestmateriaal. Controleer de toestand jaarlijks op wijzigingen.
- Verwijder dit asbestmateriaal zo snel mogelijk. Volg de toestand goed op.

- Hermetische zone (erkend asbestverwijderaar)
Wanneer het vinylzeil ofwel verlijmd is ofwel geklemd, geschroefd, genageld of geniet, moet het altijd verwijderd worden met een hermetische zone (erkend asbestverwijderaar).

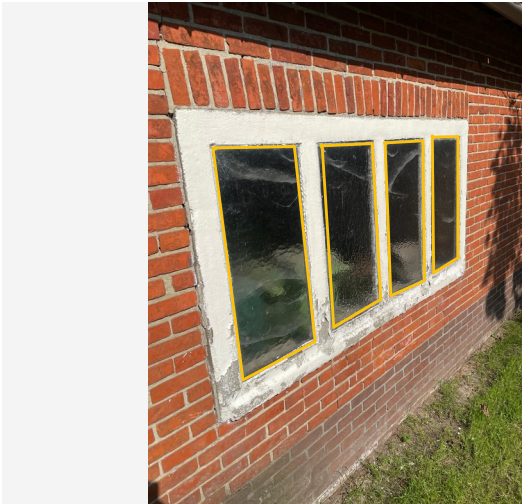
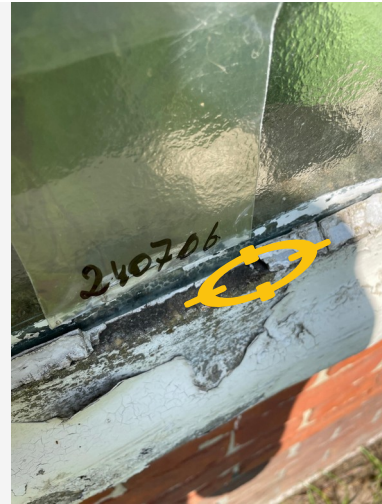
Het asbestmateriaal valt onder de mijlpaal van 2040.

Eindbeoordeling materiaalrisico	Verhoogd materiaalrisico en/of verhoogde kans op vezelvrijgave
---------------------------------	--

Gebondenheid	Categorie 1: hechtgebonden in oorsprong
Asbestsoort (vezeltype)	Alleen chrysotiel
Asbestconcentratie	Laag (< 50%)
Afschermingsgraad van het gehele materiaal	Geheel of deels vrij aan de buitenlucht
Toestand van het materiaal	Zwaar beschadigd, zwaar verweerd

#	Type	Referentie	Resultaat
2.1	Puntmonster	240706	Chrysotiel

Beschrijving	Stopverf/Mastiek aan de ramen tuinberging
Omgeving	Buiten
Primaire drager	Wandopening verticaal (raam, deur, ...)
Asbestmateriaal	In-situ afwerkingslagen - Pasta, stopverf, voegsel, stopsel, vulsel, mastiek, kitten, ...
Bindmiddel van asbestmateriaal	Kitten, mastiek, pasta
Gebondenheid op basis van bindmiddel	Hecht
Hoeveelheid (gewicht - aantal)	<ul style="list-style-type: none">• 0,50 kg - 1 stuk
Totaal gewicht	0,50 kg
Eenvoudig bereikbaar	Ja
Bevestigingswijze	<ul style="list-style-type: none">• Verlijmd, ingegoten, versmeerd
Identificatiemethode	Vaststelling met monstername
Destructieve handeling voor identificatie	Nee
Opmerking	Het gewicht van de mastiek is bijzonder moeilijk te bepalen. Het gewicht betreft dus een beredeneerde schatting. Er worden geen rechten verleend aan de schatting van dit gewicht.

- Zorg voor een veilig beheer. Vermijd het beschadigen van het asbestmateriaal. Controleer de toestand jaarlijks op wijzigingen.
- Verwijder dit asbestmateriaal zo snel mogelijk. Volg de toestand goed op.

- Eenvoudige handelingen: mag via doe-het-zelf of door werknemer(s) met opleidingsattest eenvoudige handelingen
U mag tot 200 kg storten per jaar in het stedelijk/gemeentelijk containerpark. Verpak de materialen dubbel, gebruik een asbeststicker en bescherming zoals een PFF3 gezichtsmasker, latex handschoenen en een Tyvec pak. U doet best beroep op een professional als u niet de juiste materialen of kennis beschikt, ...of ... laat u asbest liever door een aannemer wegnemen? Let er dan op dat de betrokken werknemers het jaarlijkse opleidingsattest 'eenvoudige handelingen' op zak hebben. Bedrijven die werknemers hebben met de 8 uur durende opleiding OPLEIDING ASBEST EENVOUDIGE HANDELINGEN. Dit is een certificaat asbest. Deze opleiding richt zich tot de personen die asbest of asbesthoudend materiaal verwijderen. Specifiek via de techniek van de eenvoudige handelingen waarbij het risico op vrijkomen van asbest erg beperkt is. De cursus asbest eenvoudige handelingen verschaft de werknemers de nodige kennis en vaardigheden inzake preventie en veiligheid.

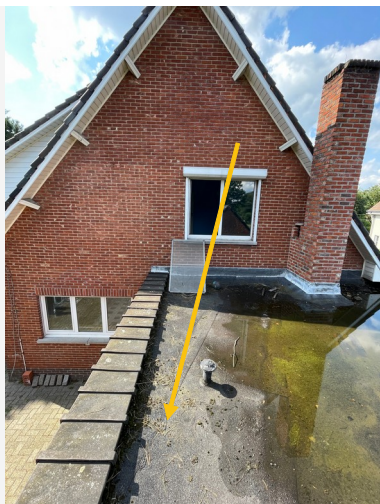
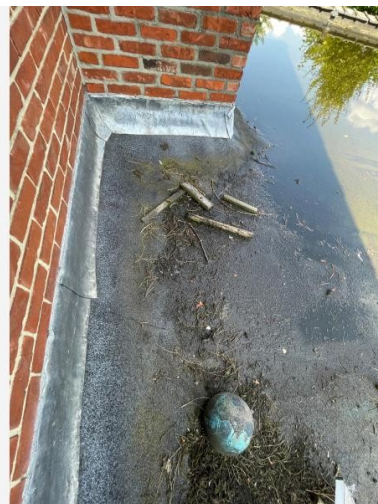
Het asbestmateriaal valt onder de mijlpaal van 2040.

Eindbeoordeling materiaalrisico	Verhoogd materiaalrisico en/of verhoogde kans op vezelvrijgave
---------------------------------	--

Gebondenheid	Categorie 1: hechtgebonden in oorsprong
Asbestsoort (vezeltype)	Crocidoliet aanwezig
Asbestconcentratie	Laag (< 50%)
Afschermingsgraad van het gehele materiaal	Geheel of deels vrij aan de buitenlucht
Toestand van het materiaal	Matig beschadigd, matig verweerd

Beschrijving	Roofing niet bemonsterd
Omgeving	Buiten
Primaire drager	Plat dak
Asbestmateriaal	Dak- en gevelbekleding - Roofing
Bindmiddel van asbestmateriaal	Bitumen (roofing, teer, asfalt)
Gebondenheid op basis van bindmiddel	Hecht
Hoeveelheid (oppervlakte - aantal)	<ul style="list-style-type: none">• 49,50 m² - 1 stuk
Totale oppervlakte	49,50 m ²
Eenvoudig bereikbaar	Ja
Bevestigingswijze	<ul style="list-style-type: none">• Verlijmd, ingegoten, versmeerd
Identificatiemethode	Vaststelling zonder monstername Motivatie: Groot risico op structurele gevolgschade (lekschade, werking installatie,...)
Destructieve handeling voor identificatie	Nee
Opmerking	Roofing is soms moeilijk te bemonsteren zonder gevaar voor lekkages waardoor er een onderzoekbeperking ontstaat. Dit brengt met zich mee dat er advies wordt gegeven om voorzichtig om te springen met roofing, zeker indien het verwijderd wordt.

- Zorg voor een veilig beheer. Vermijd het beschadigen van het asbestmateriaal. Controleer de toestand jaarlijks op wijzigingen.

- Eenvoudige handelingen: mag via doe-het-zelf of door werknemer(s) met opleidingsattest eenvoudige handelingen
U doet best beroep op een professional als u niet de juiste materialen of kennis beschikt. U kan een container laten komen voor asbesthoudende Roofing aangezien de hoeveelheid de stortmogelijkheid van 200 kg per jaar in het stedelijk/gemeentelijk containerpark overschrijdt. U mag dus tot 200 kg storten per jaar in het stedelijk/gemeentelijk containerpark en alle inwoners van Vlaanderen kunnen van de ophaling aan huis van asbesthoudend en asbestverdacht materiaal, met container, gebruik maken. Je kan op de website van Ovam nagaan wie de projecten beheert of organiseert. De gemeente zelf of de intercommunale. Deze steun is sowieso voorzien tot het voorjaar 2026. Verpak de materialen dubbel, gebruik een asbeststicker en bescherming zoals een PFF3 gezichtsmasker, latex handschoenen en een Tyvec pak. Laat u asbest liever door een aannemer wegnemen? Let er dan op dat de betrokken werknemers het jaarlijkse opleidingsattest 'eenvoudige handelingen' op zak hebben.

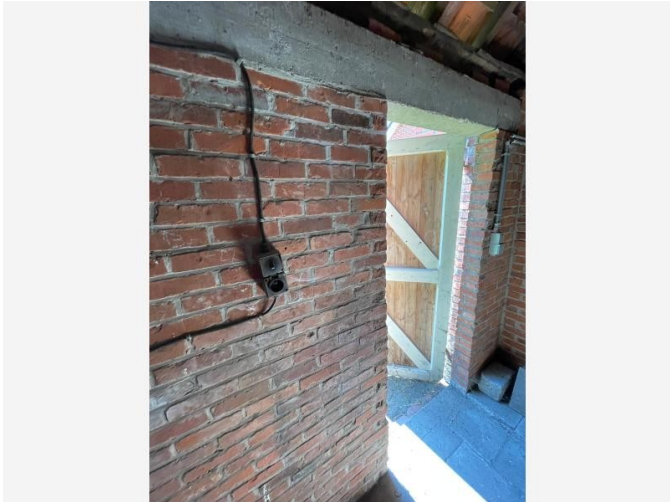
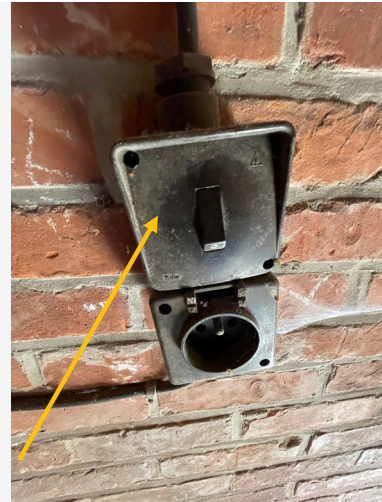
Fiche 4: Bakelieten schakelaars/stopcontacten/sockets binnen

Het asbestmateriaal valt onder de mijlpaal van 2040.

Eindbeoordeling materiaalrisico	Verhoogd materiaalrisico en/of verhoogde kans op vezelvrijgave
---------------------------------	--

Gebondenheid	Categorie 1: hechtgebonden in oorsprong
Asbestsoort (vezeltype)	Crocidoliet aanwezig
Asbestconcentratie	Laag (< 50%)
Afschermingsgraad van het gehele materiaal	Geheel of deels (ook) vrij aan de binnenlucht
Toestand van het materiaal	Licht beschadigd, licht verweerd. Intact calciumsilicaatmateriaal of categorie III 'gebondenheid'

Beschrijving	Bakelieten schakelaars/stopcontacten/sockets binnen
Omgeving	Binnen
Primaire drager	Communicatie en elektrische infrastructuur en uitrusting
Asbestmateriaal	Plaat, paneel, tablet - Type Bakeliet
Bindmiddel van asbestmateriaal	Kunststof of -hars
Gebondenheid op basis van bindmiddel	Hecht
Hoeveelheid (oppervlakte - dikte - aantal)	• 0,25 m ² - 5,00 cm - 1 stuk
Totaal volume	0,013 m ³
Eenvoudig bereikbaar	Ja
Bevestigingswijze	• Geschroefd
Identificatiemethode	Vaststelling zonder monsternamen
Destructieve handeling voor identificatie	Nee
Opmerking	De vermelde oppervlaktes, diktes en volumes betreffen een beredeneerde schatting. Er worden geen rechten verleend aan deze oppervlaktes/diktes/volumes.

- Zorg voor een veilig beheer. Vermijd het beschadigen van het asbestmateriaal. Controleer de toestand jaarlijks op wijzigingen.

- Eenvoudige handelingen: mag via doe-het-zelf of door werknemer(s) met opleidingsattest eenvoudige handelingen
U mag tot 200 kg storten per jaar in het stedelijk/gemeentelijk containerpark. Verpak de materialen dubbel, gebruik een asbeststicker en bescherming zoals een PFF3 gezichtsmasker, latex handschoenen en een Tyvec pak. U doet best beroep op een professional als u niet de juiste materialen of kennis beschikt, 'of' laat u asbest liever door een aannemer wegnemen? Let er dan op dat de betrokken werknemers het jaarlijkse opleidingsattest 'eenvoudige handelingen' op zak hebben. Bedrijven die werknemers hebben met de 8 uur durende opleiding OPLEIDING ASBEST EENVOUDIGE HANDELINGEN. Dit is een certificaat asbest. Deze opleiding richt zich tot de personen die asbest of asbesthoudend materiaal verwijderen. Specifiek via de techniek van de eenvoudige handelingen waarbij het risico op vrijkomen van asbest erg beperkt is. De cursus asbest eenvoudige handelingen verschaft de werknemers de nodige kennis en vaardigheden inzake preventie en veiligheid.

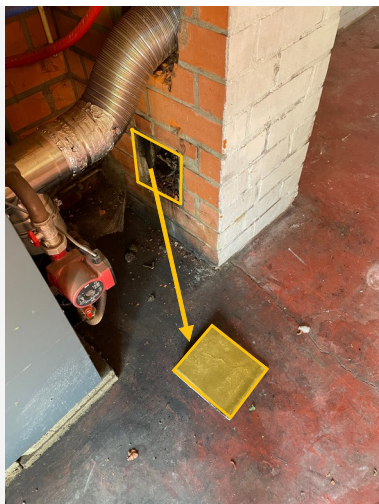
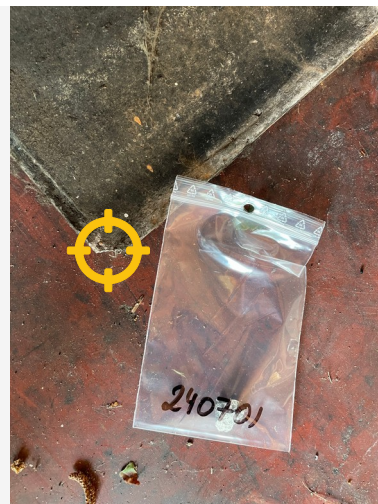
Het asbestmateriaal valt onder de mijlpaal van 2040.

Eindbeoordeling materiaalrisico	Laag materiaalrisico en/of verlaagde kans op vezelvrijgave
---------------------------------	--

Gebondenheid	Categorie 1: hechtgebonden in oorsprong
Asbestsoort (vezeltype)	Amfibool aanwezig, uitgezonderd crocidoliet
Asbestconcentratie	Laag (< 50%)
Afschermingsgraad van het gehele materiaal	Geheel of deels (ook) vrij aan de binnenlucht
Toestand van het materiaal	Licht beschadigd, licht verweerd. Intact calciumsilicaatmateriaal of categorie III 'gebondenheid'

#	Type	Referentie	Resultaat
5.1	Puntmonster	240701	Chrysotiel, Amosiet

Beschrijving	Rookgasluik
Omgeving	Binnen
Primaire drager	Binnenwand
Asbestmateriaal	Brandwerende afsluiting (prefab geheel) - Luik
Bindmiddel van asbestmateriaal	Cement
Gebondenheid op basis van bindmiddel	Hecht
Hoeveelheid (gewicht - aantal)	<ul style="list-style-type: none">• 1,00 kg - 1 stuk
Totaal gewicht	1,00 kg
Eenvoudig bereikbaar	Ja
Bevestigingswijze	<ul style="list-style-type: none">• Geklemd
Identificatiemethode	Vaststelling met monstername
Destructieve handeling voor identificatie	Nee
Opmerking	Het gewicht betreft dus een beredeneerde schatting. Er worden geen rechten verleend aan de schatting van dit gewicht.

- Zorg voor een veilig beheer. Vermijd het beschadigen van het asbestmateriaal. Controleer de toestand jaarlijks op wijzigingen.
- Verwijder dit asbestmateriaal zo snel mogelijk. Volg de toestand goed op.

- Eenvoudige handelingen: mag via doe-het-zelf of door werknemer(s) met opleidingsattest eenvoudige handelingen
U mag tot 200 kg storten per jaar in het stedelijk/gemeentelijk containerpark. Verpak de materialen dubbel, gebruik een asbeststicker en bescherming zoals een PFF3 gezichtsmasker, latex handschoenen en een Tyvec pak. U doet best beroep op een professional als u niet de juiste materialen of kennis beschikt. Indien u asbest liever door een aannemer wegnemen? Let er dan op dat de betrokken werknemers het jaarlijkse opleidingsattest 'eenvoudige handelingen' op zak hebben. Bedrijven die werknemers hebben met de 8 uur durende opleiding OPLEIDING ASBEST EENVOUDIGE HANDELINGEN. Dit is een certificaat asbest. Deze opleiding richt zich tot de personen die asbest of asbesthoudend materiaal verwijderen. Specifiek via de techniek van de eenvoudige handelingen waarbij het risico op vrijkomen van asbest erg beperkt is. De cursus asbest eenvoudige handelingen verschaft de werknemers de nodige kennis en vaardigheden inzake preventie en veiligheid.

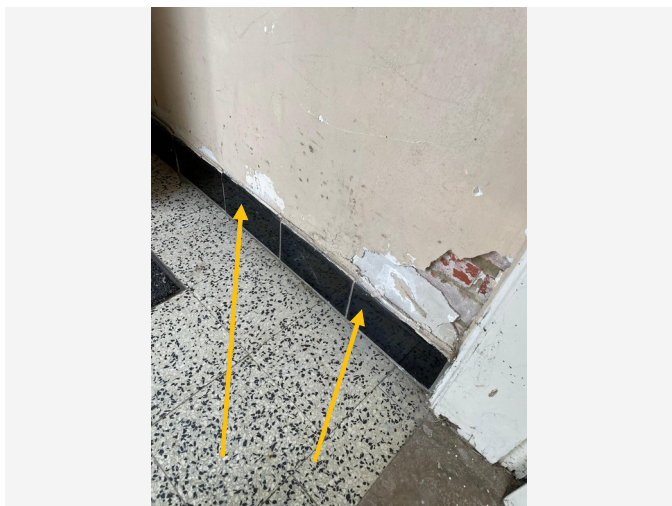
Achter plinten kan er soms asbesthoudende cement of lijm aangetroffen worden. Aangezien destructief onderzoek niet wordt uitgevoerd kan er alleen een licht vermoeden worden geuit. Wees alert bij verwijdering of beschadiging van de tegels.

Identificatiemethode	Inspectie van de originele smeerlaag is onmogelijk zonder destructief onderzoek.
Primaire drager	Binnenwand
(Asbest)materiaal	In-situ afwerkingslagen - Smeerlaag
Bindmiddel	Lijm
Gebondenheid bindmiddel	Hecht

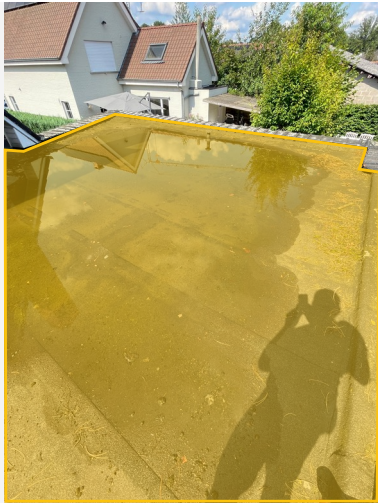
De bovenste laag roofing is in vele gevallen nooit de enige laag. Aangezien er zonder destructief onderzoek geen onderlagen kunnen onderzocht worden, moet er een advies worden gegeven om voorzichtig te zijn bij het eventueel verwijderen van "momenteel" niet visueel zichtbare asbest-toepassingen. Onderlagen maken evenveel kans om asbesthoudende te zijn dan de bovenste laag.

Identificatiemethode	Redelijk vermoeden
Primaire drager	Plat dak
(Asbest)materiaal	Dak- en gevelbekleding - Roofing
Bindmiddel	Bitumen (roofing, teer, asfalt)
Gebondenheid bindmiddel	Hecht

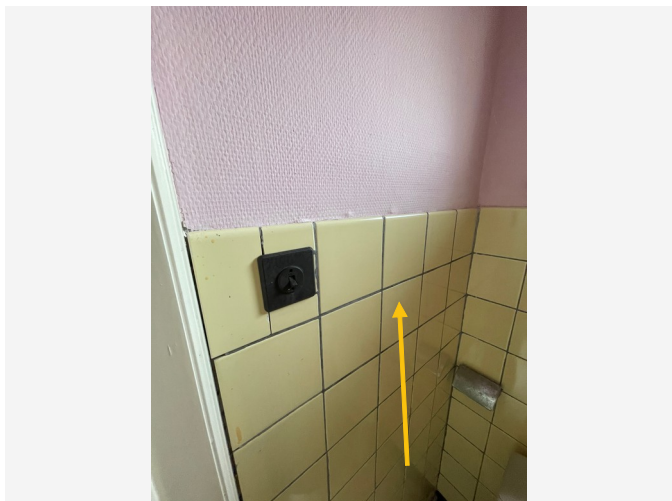
Fiche 8: Smeerlaag achter (faience) Tegels WC, Badkamers en Keuken

Achter (faience)-tegels kan er soms asbesthoudende cement of lijm aangetroffen worden. Aangezien destructief onderzoek niet wordt uitgevoerd kan er alleen een licht vermoeden worden geuit. Wees alert bij verwijdering of beschadiging van de tegels.

Identificatiemethode	Inspectie van de originele smeerlaag is onmogelijk zonder destructief onderzoek.
Primaire drager	Binnenwand
(Asbest)materiaal	In-situ afwerkingslagen - Smeerlaag
Bindmiddel	Lijm
Gebondenheid bindmiddel	Hecht

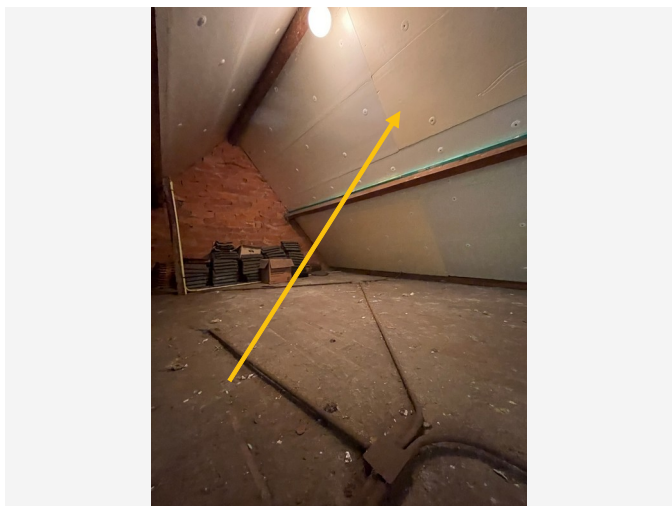
Aan de binnkant is het hellend dak geïsoleerd en aan de buitenkant na het opheffen van de pannen is er een tot op een zekere hoogte die veilig bereikbaar is een plastic laag aangetroffen. Het is echter onmogelijk te bepalen of er tussen deze 2 toepassingen zich een asbesten onderdaktoepassing bevindt. Vandeer een adviesfiche naar analogie met het inspectieprotocol.

Identificatiemethode	Redelijk vermoeden
----------------------	--------------------

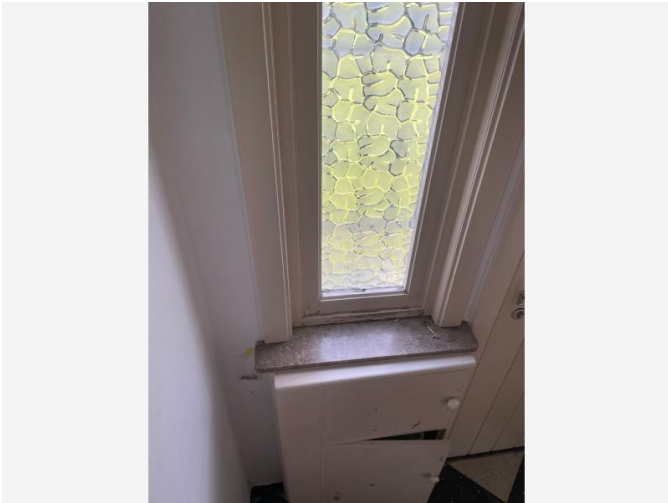
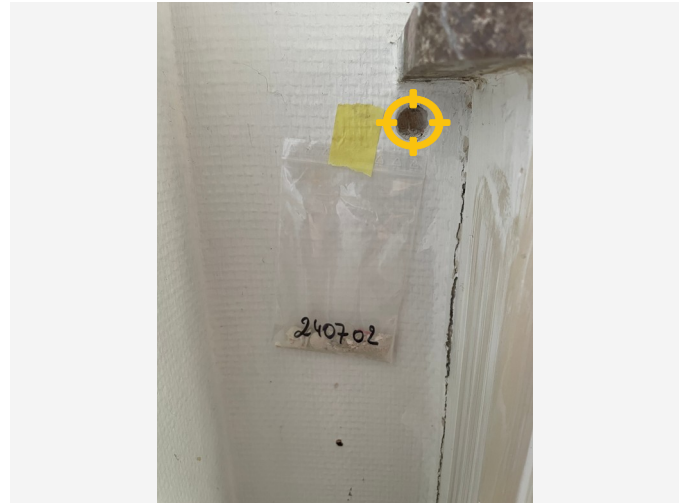
Geen asbest

#	Type	Referentie	Resultaat
10.1	Mengmonster	240702	Geen asbest

Beschrijving	Pleister Muren
Omgeving	Binnen
Primaire drager	Binnenwand
Bindmiddel van materiaal	Gips - kalk
Gebondenheid op basis van bindmiddel	Niet-hechtgebonden
Hoeveelheid (oppervlakte - dikte - aantal)	• 388,00 m ² - 2,00 cm - 1 stuk
Totaal volume	7,76 m ³
Identificatiemethode	Vaststelling met monstername
Destructieve handeling voor identificatie	Nee
Opmerking	Aangezien er geen pleisterwerk is in het stooklokaal is er een mengstaal genomen van 3 monsters. Volgens protocol moeten er monsters genomen worden van een stookruimte , een natte ruimte (zijnde badkamer of keuken) een trappenhal en een verblijfsruimte. De vermelde oppervlaktes, diktes en volumes betreffen een bereedeneerde schatting. Er worden geen rechten verleend aan deze oppervlaktes/diktes/volumes.

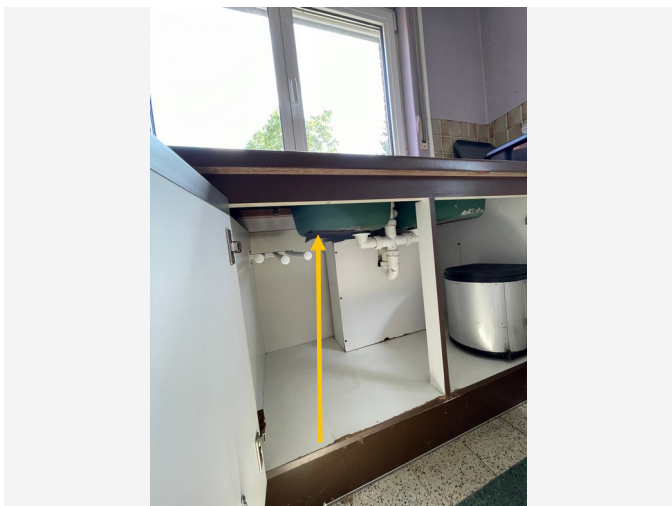
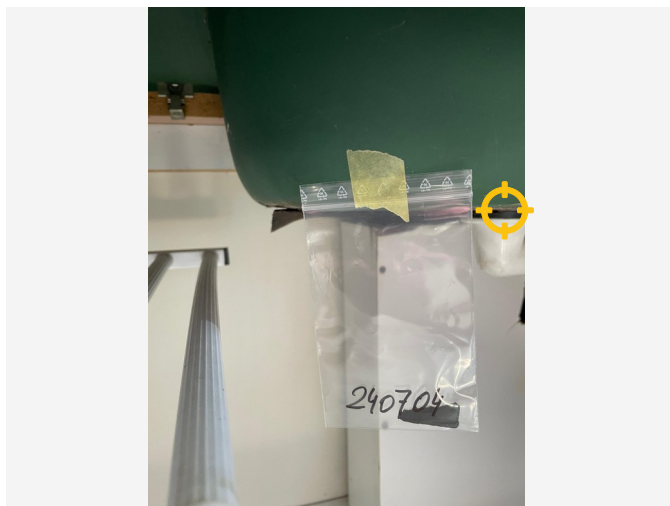
Fiche 11: Antidreunplaatje afwasbak

Geen asbest

#	Type	Referentie	Resultaat
11.1	Puntmonster	240704	Geen asbest

Beschrijving	Antidreunplaatje afwasbak
Omgeving	Binnen
Primaire drager	Sanitaire infrastructuur en uitrusting (toe- en afvoer)
Bindmiddel van materiaal	Bitumen (roofing, teer, asfalt)
Gebondenheid op basis van bindmiddel	Hecht
Hoeveelheid (gewicht - aantal)	<ul style="list-style-type: none">• 0,10 kg - 1 stuk
Totaal gewicht	0,10 kg
Identificatiemethode	Vaststelling met monstername
Destructieve handeling voor identificatie	Nee
Opmerking	Het gewicht betreft dus een beredeneerde schatting. Er worden geen rechten verleend aan de schatting van dit gewicht.

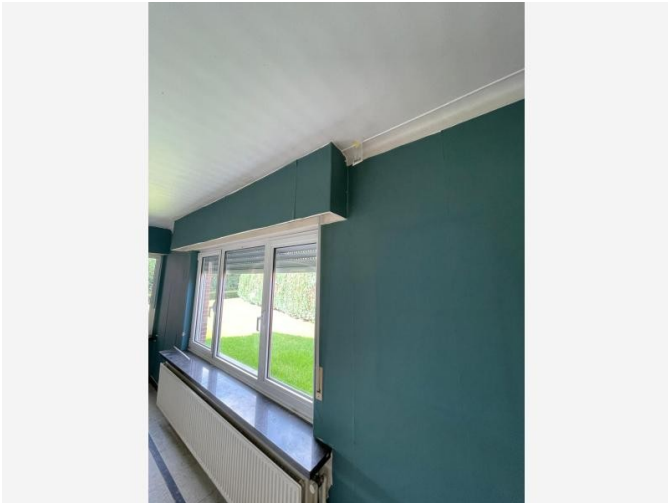
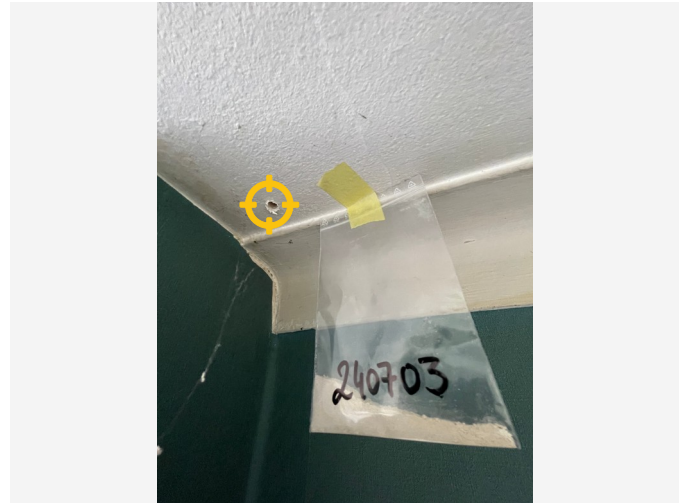
Geen asbest

#	Type	Referentie	Resultaat
12.1	Mengmonster	240703	Geen asbest

Beschrijving	Pleister Plafonds
Omgeving	Binnen
Primaire drager	Plafond
Bindmiddel van materiaal	Gips - kalk
Gebondenheid op basis van bindmiddel	Niet-hechtgebonden
Hoeveelheid (oppervlakte - dikte - aantal)	• 158,00 m ² - 2,00 cm - 1 stuk
Totaal volume	3,16 m ³
Identificatiemethode	Vaststelling met monstername
Destructieve handeling voor identificatie	Nee
Opmerking	Aangezien er geen pleisterwerk is in het stooklokaal is er een mengstaal genomen van 3 monsters. Volgens protocol moeten er monsters genomen worden van een stookruimte , een natte ruimte (zijnde badkamer of keuken) een trappenhal en een verblijfsruimte. De vermelde oppervlaktes, diktes en volumes betreffen een bereedeneerde schatting. Er worden geen rechten verleend aan deze oppervlaktes/diktes/volumes.
