# Asbestinventarisatetest

Veerledorp 28/1, 2431 Laakdal

Attestnummer : 20260512-000310.000

Uitgegeven op : 12.05.2026

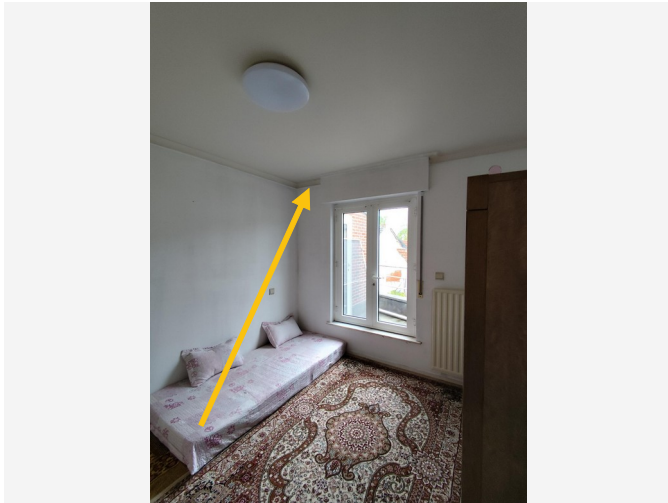
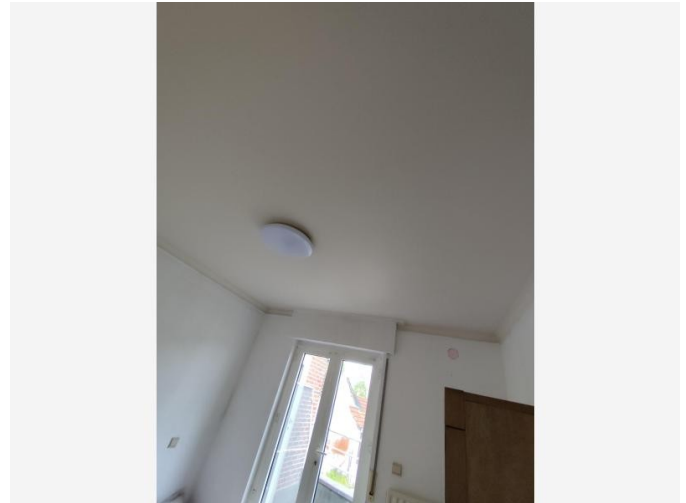
De sierlijsten werden gecontroleerd, deze bestaan niet uit pleisterwerk en zijn dus niet-asbestverdacht.

Basis voor advies	De asbestdeskundige beoordeelt het materiaal als niet-asbestverdacht.
Primaire drager	Plafond

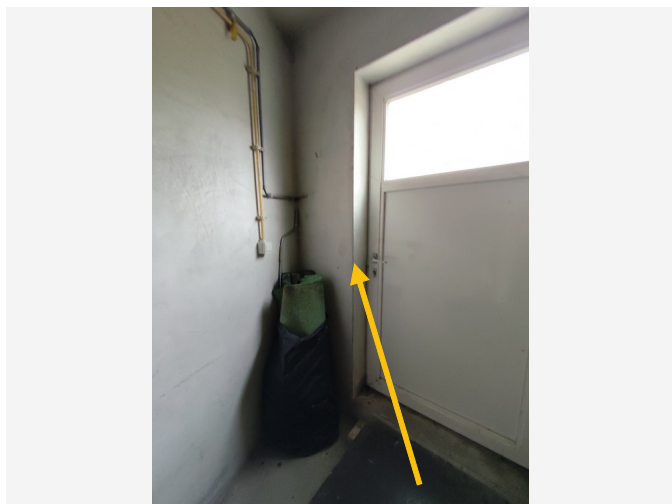
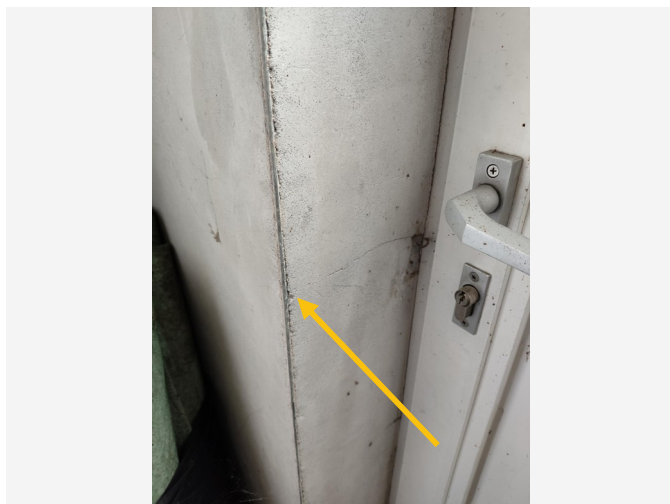
Geen asbest

#	Type	Referentie	Resultaat
3.1	Mengmonster	4	Geen asbest

<b>Beschrijving</b>	Cementering binnentoepassing - garage
<b>Omgeving</b>	Binnen
<b>Primaire drager</b>	Binnenwand
<b>Bindmiddel van materiaal</b>	Cement
<b>Gebondenheid op basis van bindmiddel</b>	Hecht
<b>Hoeveelheid (gewicht - aantal)</b>	<ul style="list-style-type: none"><li>• 120,00 kg - 1 stuk</li></ul>
<b>Totaal gewicht</b>	120,00 kg
<b>Identificatiemethode</b>	Een monstername door de asbestdeskundige met laboanalyse door een asbestlabo.
<b>Destructieve handeling voor identificatie</b>	Nee
<b>Opmerking</b>	<p>De vermelde oppervlaktes en volumes betreffen een beredeneerde schatting. Er worden geen rechten verleend aan deze oppervlaktes/volumes. De dikte is een schatting die voorkomt uit de monsterplaatsen en is daarom niet altijd representatief.</p> <p>(staal genomen van twee plaatsen)</p>

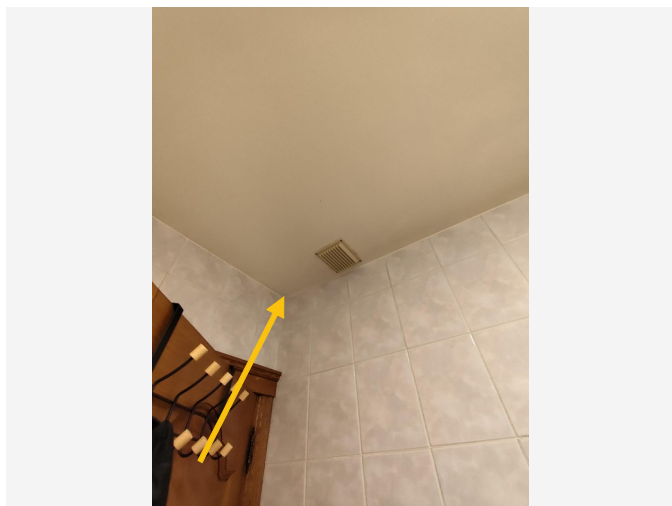
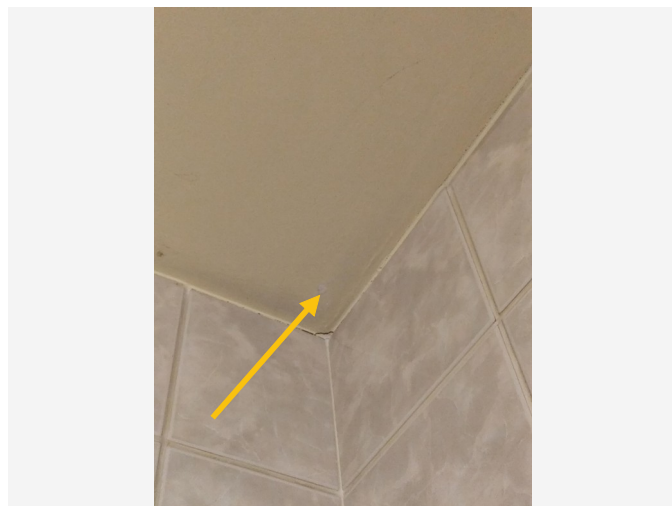
## Fiche 4: Plafondpleister

Geen asbest

#	Type	Referentie	Resultaat
4.1	Mengmonster	3	Geen asbest

Beschrijving	Plafondpleister
Omgeving	Binnen
Primaire drager	Plafond
Bindmiddel van materiaal	Gips - kalk
Gebondenheid op basis van bindmiddel	Niet-hechtgebonden
Hoeveelheid (oppervlakte - dikte - aantal)	• 99,00 m <sup>2</sup> - 1,00 cm - 1 stuk
Totaal volume	0,99 m <sup>3</sup>
Identificatiemethode	Een monstername door de asbestdeskundige met laboanalyse door een asbestlabo.
Destructieve handeling voor identificatie	Nee
Opmerking	<p>Volgens het inspectieprotocol is een monstername van het pleisterwerk verplicht om dit te identificeren als niet-asbesthoudend.</p> <p>Locatie staalnames: individuele ruimte: SLPK / natte ruimte: BADKAMER / stookplaats: CV / traphal: NVT</p> <p>De vermelde oppervlaktes en volumes betreffen een berekeneerde schatting. Er worden geen rechten verleend aan deze oppervlaktes/volumes. De dikte is een schatting die voorkomt uit de monsterplaatsen en is daarom niet altijd representatief.</p>

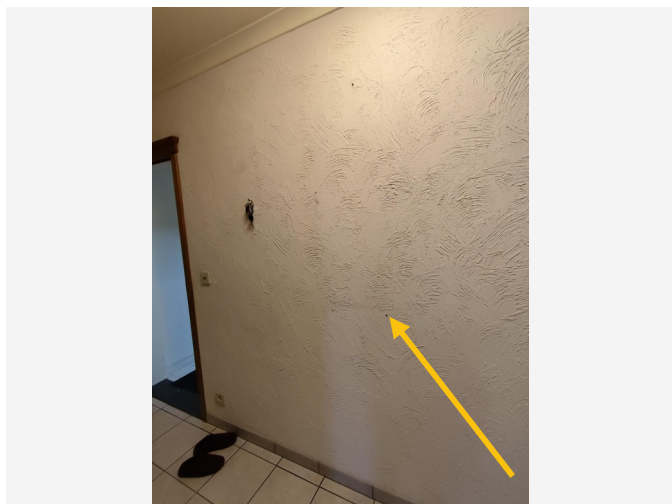
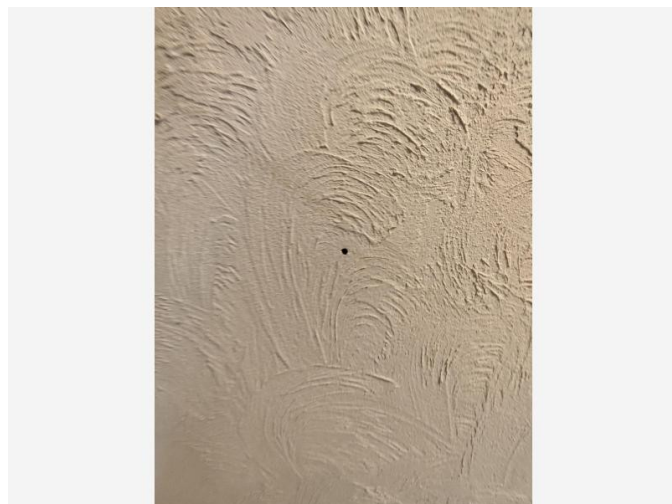
Geen asbest

#	Type	Referentie	Resultaat
5.1	Mengmonster	2	Geen asbest

<b>Beschrijving</b>	Muurpleister - inkomhal en berging
<b>Omgeving</b>	Binnen
<b>Primaire drager</b>	Binnenwand
<b>Bindmiddel van materiaal</b>	Gips - kalk
<b>Gebondenheid op basis van bindmiddel</b>	Niet-hechtgebonden
<b>Hoeveelheid (oppervlakte - dikte - aantal)</b>	• 23,00 m <sup>2</sup> - 1,00 cm - 1 stuk
<b>Totaal volume</b>	0,23 m <sup>3</sup>
<b>Identificatiemethode</b>	Een monstername door de asbestdeskundige met laboanalyse door een asbestlabo.
<b>Destructieve handeling voor identificatie</b>	Nee
<b>Opmerking</b>	<p>Volgens het inspectieprotocol is een monstername van het pleisterwerk verplicht om dit te identificeren als niet-asbesthoudend.</p> <p>Het pleisterwerk in de inkomhal en de berging hebben een andere structuur. Aangezien dit pleisterwerk een andere structuur heeft, grovere structuur, is hiervoor een aparte staalname uitgevoerd. (1x berging en 1x inkomhal)</p> <p>De vermelde oppervlaktes en volumes betreffen een beredeneerde schatting. Er worden geen rechten verleend aan deze oppervlaktes/volumes. De dikte is een schatting die voorkomt uit de monsterplaatsen en is daarom niet altijd representatief.</p>

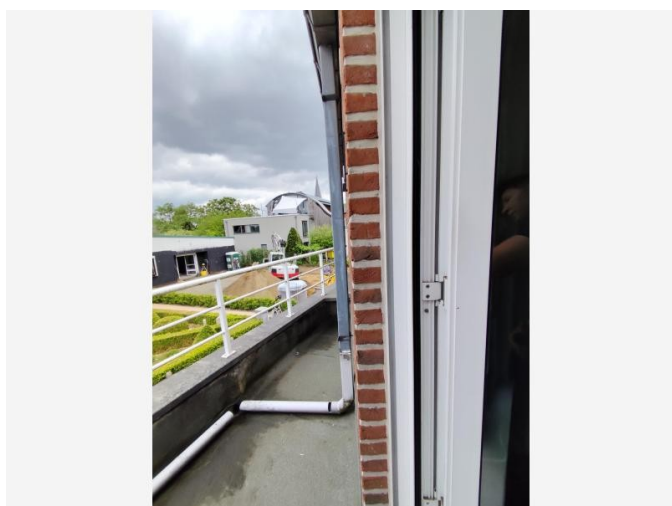
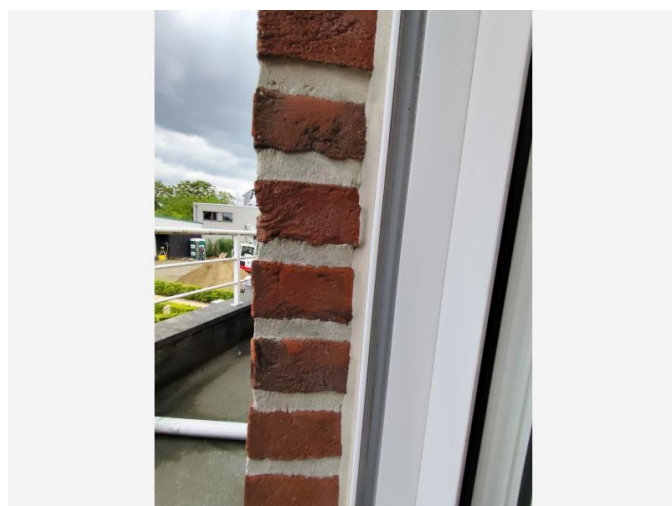
## Fiche 6: Kit: niet verdacht

Beschrijving	Notitie	Terug te vinden op plannen
Fiche 6: Kit: niet verdacht	De gebruikte siliconen kit is niet asbestverdacht.	-
Fiche 7: CV Ketel: niet verdacht	De CV ketel werd gecontroleerd (bwj 2007) en is niet asbest verdacht, geen risico bouwjaar.	-
