Asbestinventarisatetest

Veerledorp 28/2, 2431 Laakdal

Attestnummer : 20260513-000166.000

Uitgegeven op : 13.05.2026

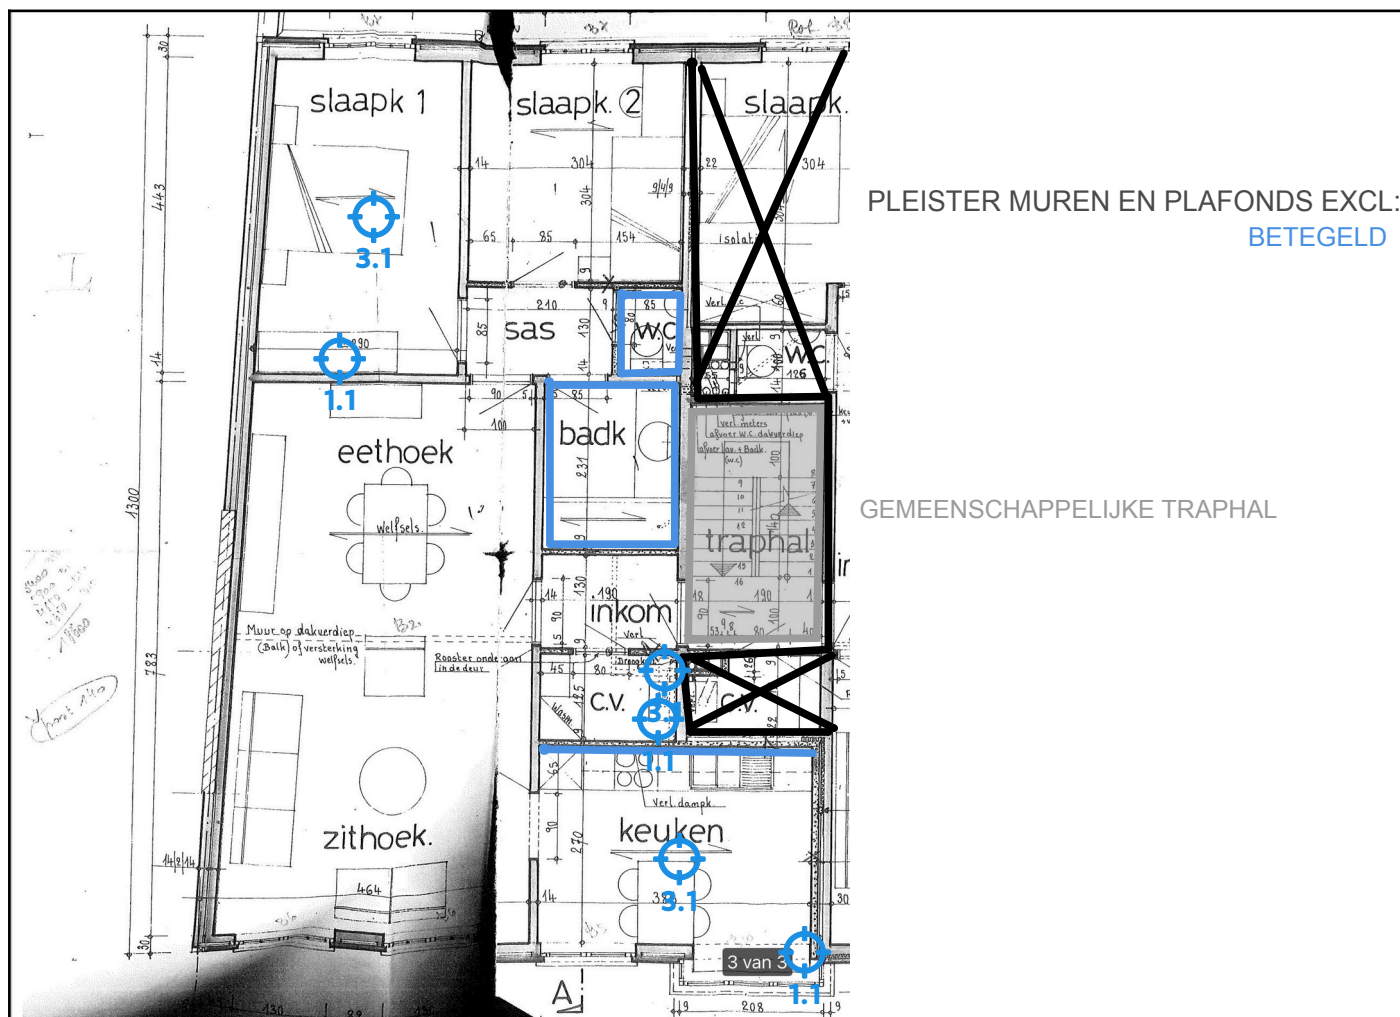
Plan 1.1: Appartement

Beschrijving	Type	Actie
1. Muurpleister	Geen asbest	-
1.1 Code: 1	Mengmonster	-
3. Plafondpleister	Geen asbest	-
3.1 Code: 2	Mengmonster	-

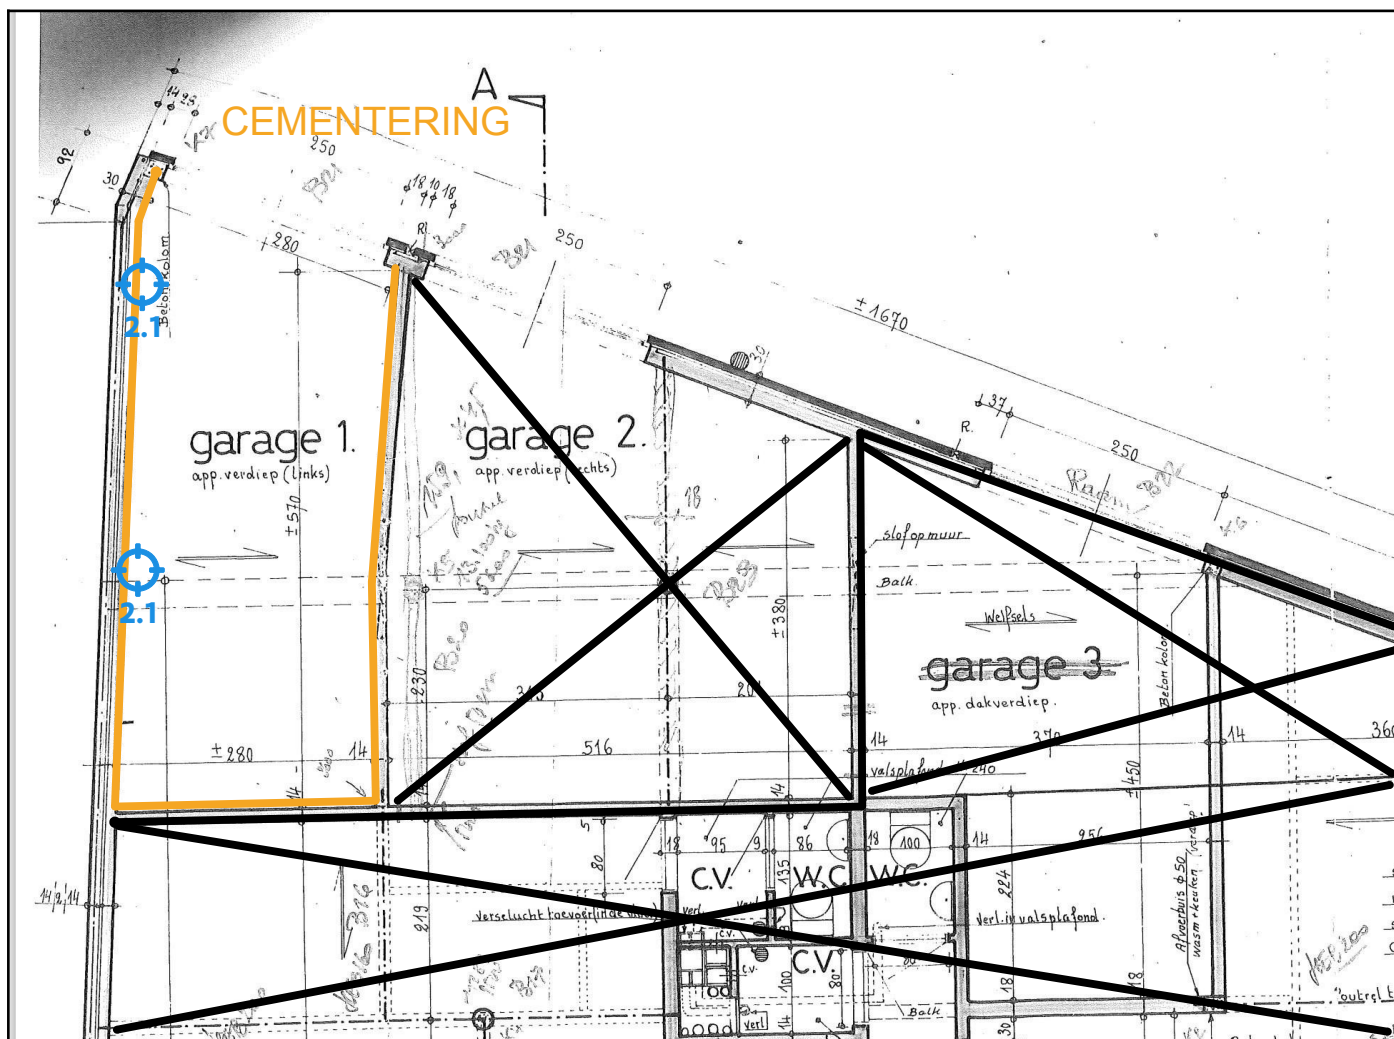
Plan 1.2: Garage

Beschrijving	Type	Actie
2. Cementering binnentoepping - garage	Geen asbest	-
2.1 Code: 3	Mengmonster	-

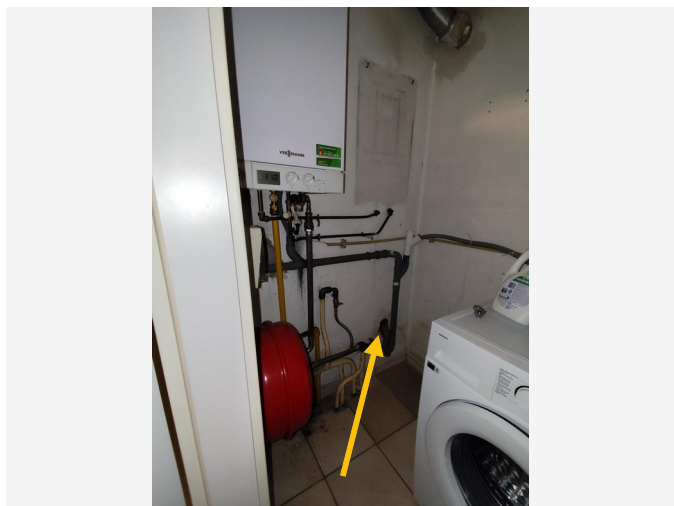
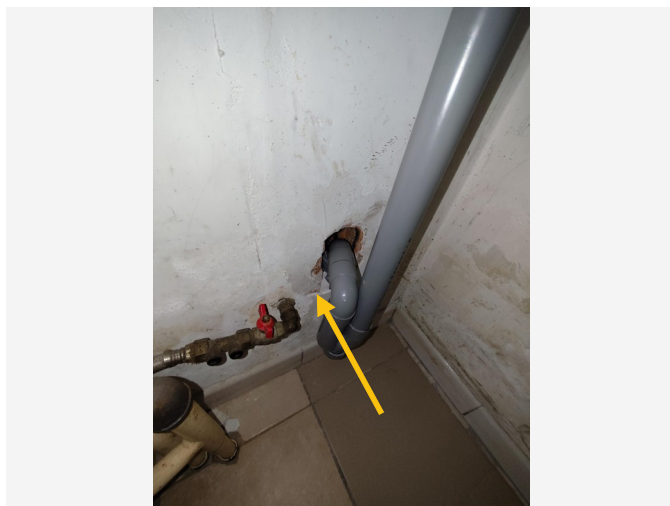
Fiche 1: Muurpleister

Geen asbest

#	Type	Referentie	Resultaat
1.1	Mengmonster	1	Geen asbest

Beschrijving	Muurpleister
Omgeving	Binnen
Primaire drager	Binnenwand
Bindmiddel van materiaal	Gips - kalk
Gebondenheid op basis van bindmiddel	Niet-hechtgebonden
Hoeveelheid (oppervlakte - dikte - aantal)	• 172,00 m ² - 1,00 cm - 1 stuk
Totaal volume	1,72 m ³
Identificatiemethode	Een monstername door de asbestdeskundige met laboanalyse door een asbestlabo.
Destructieve handeling voor identificatie	Nee
Opmerking	<p>Volgens het inspectieprotocol is een monstername van het pleisterwerk verplicht om dit te identificeren als niet-asbesthoudend.</p> <p>Locatie staalnames: individuele ruimte: SLPK / natte ruimte: KEUKEN / stookplaats: CV / traphal: NVT</p> <p>De vermelde oppervlaktes en volumes betreffen een berekeneerde schatting. Er worden geen rechten verleend aan deze oppervlaktes/volumes. De dikte is een schatting die voorkomt uit de monsterplaatsen en is daarom niet altijd representatief.</p>

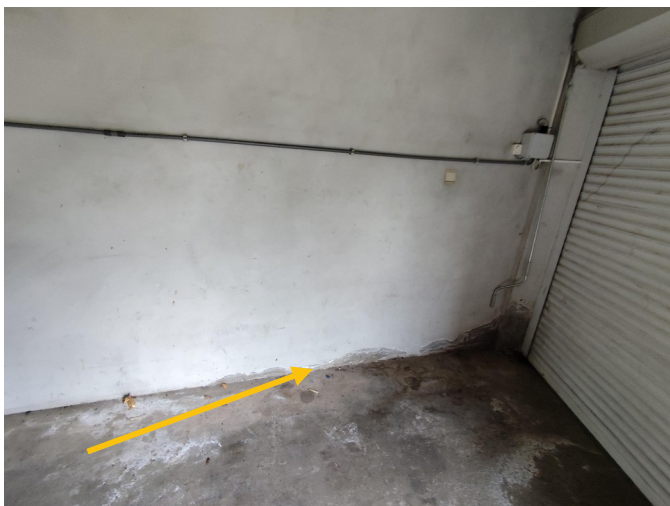
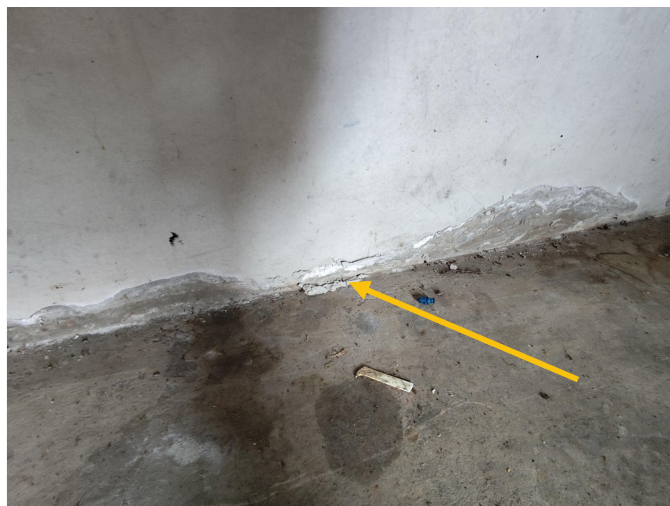
Geen asbest

#	Type	Referentie	Resultaat
2.1	Mengmonster	3	Geen asbest

Beschrijving	Cementering binnentoepassing - garage
Omgeving	Binnen
Primaire drager	Binnenwand
Bindmiddel van materiaal	Cement
Gebondenheid op basis van bindmiddel	Hecht
Hoeveelheid (gewicht - aantal)	<ul style="list-style-type: none">• 65,00 kg - 1 stuk
Totaal gewicht	65,00 kg
Identificatiemethode	Een monstername door de asbestdeskundige met laboanalyse door een asbestlabo.
Destructieve handeling voor identificatie	Nee
Opmerking	<p>De vermelde oppervlaktes en volumes betreffen een beredeneerde schatting. Er worden geen rechten verleend aan deze oppervlaktes/volumes. De dikte is een schatting die voorkomt uit de monsterplaatsen en is daarom niet altijd representatief.</p> <p>(staal genomen van twee plaatsen)</p>

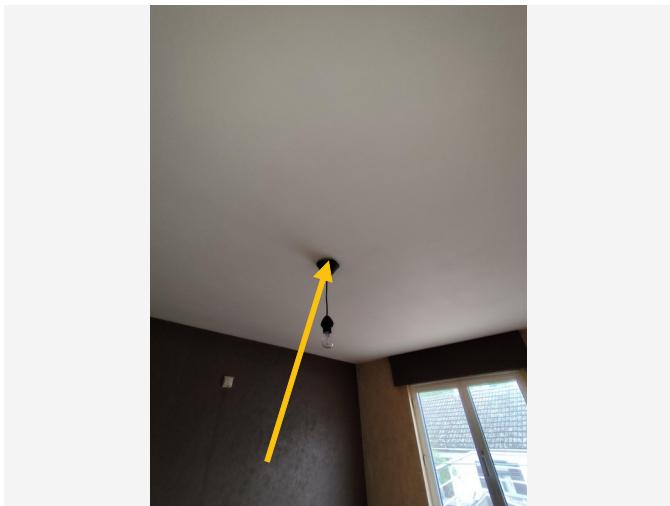
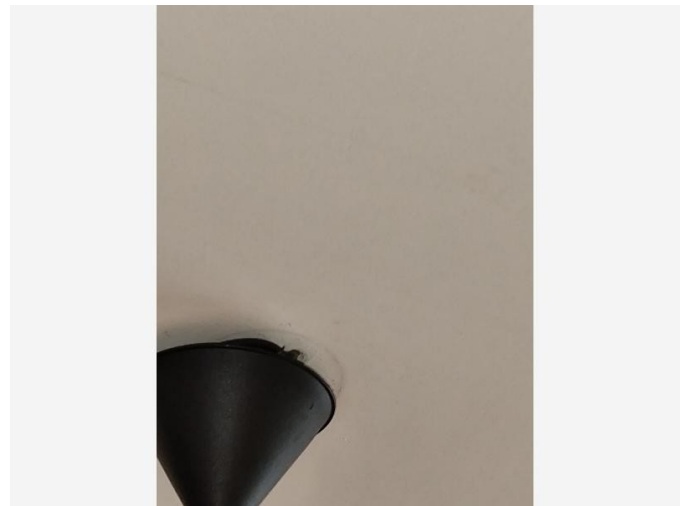
Fiche 3: Plafondpleister

Geen asbest

#	Type	Referentie	Resultaat
3.1	Mengmonster	2	Geen asbest

Beschrijving	Plafondpleister
Omgeving	Binnen
Primaire drager	Plafond
Bindmiddel van materiaal	Gips - kalk
Gebondenheid op basis van bindmiddel	Niet-hechtgebonden
Hoeveelheid (oppervlakte - dikte - aantal)	• 82,00 m ² - 1,00 cm - 1 stuk
Totaal volume	0,82 m ³
Identificatiemethode	Een monstername door de asbestdeskundige met laboanalyse door een asbestlabo.
Destructieve handeling voor identificatie	Nee
Opmerking	<p>Volgens het inspectieprotocol is een monstername van het pleisterwerk verplicht om dit te identificeren als niet-asbesthoudend.</p> <p>Locatie staalnames: individuele ruimte: SLPK / natte ruimte: KEUKEN / stookplaats: CV / traphal: NVT</p> <p>De vermelde oppervlaktes en volumes betreffen een bereedeneerde schatting. Er worden geen rechten verleend aan deze oppervlaktes/volumes. De dikte is een schatting die voorkomt uit de monsterplaatsen en is daarom niet altijd representatief.</p>
