Asbestinventarisatetest

Leuvensesteenweg 506, 1930 Zaventem

Attestnummer : 20240422-000561.000

Niet-asbestveilig

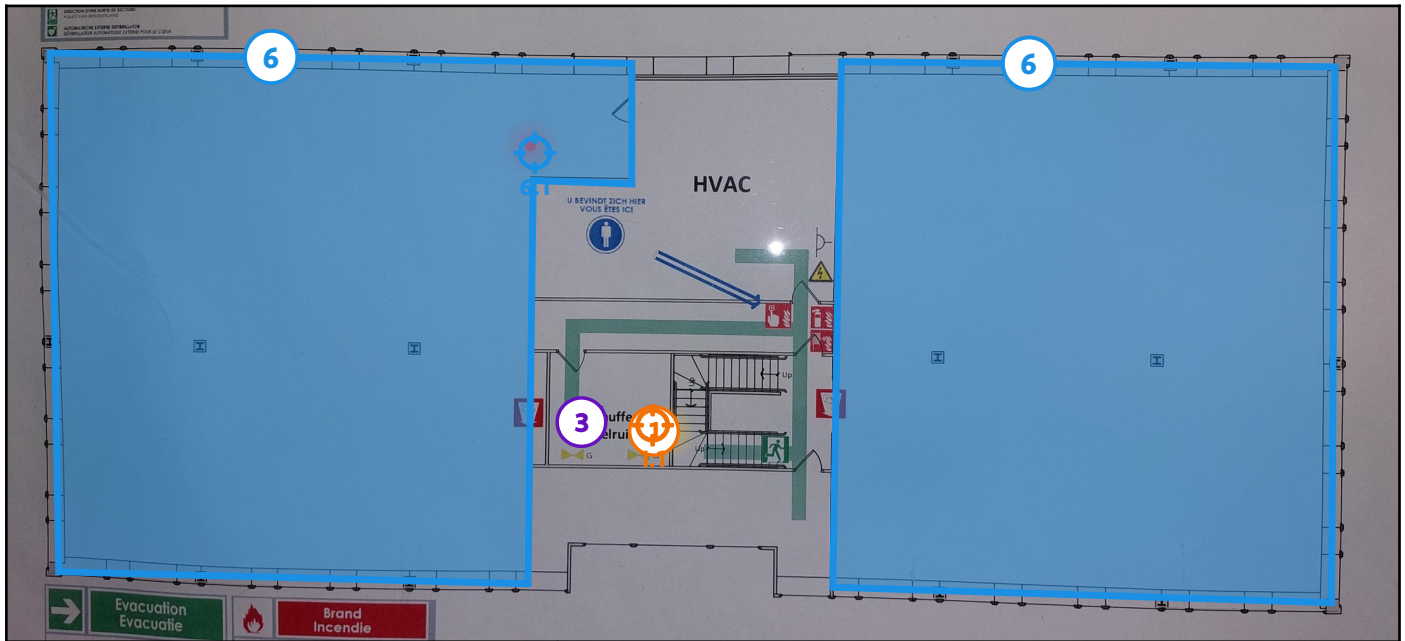
Plan 1.2: 2de verdiep

Beschrijving	Type	Actie
1. Pakkingen	Asbestmateriaal	Verwijderen
1.1 Code: 005	Puntmonster	-
3. Verwarmingsketel	Advies	-
6. Roofing dak	Geen asbest	-
6.1 Code: 004	Puntmonster	-

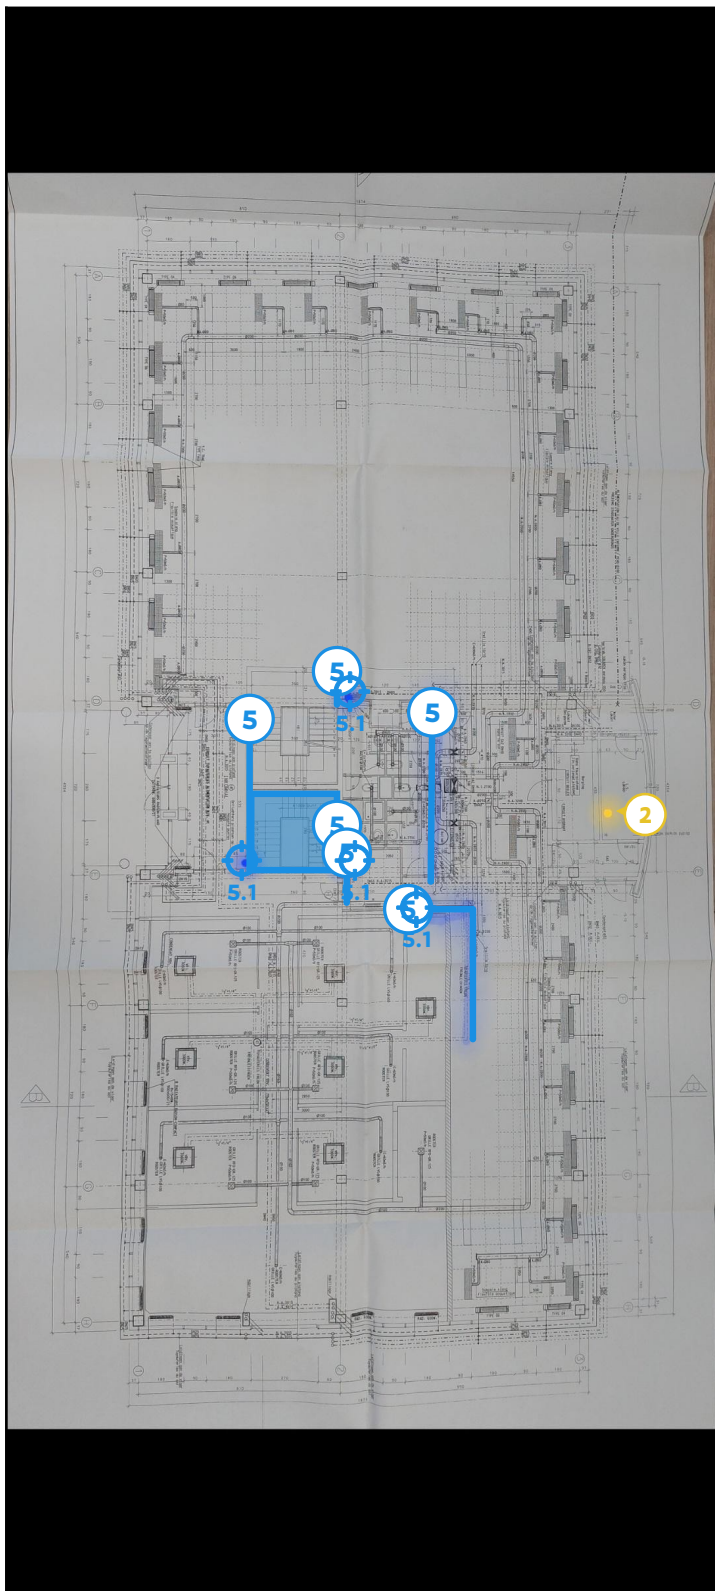
Plan 1.5: Gelijkvloers

2. Bakeliet teller	Asbestmateriaal	Zorgvuldig beheren
5. PLM	Geen asbest	-
5.1 Code: 001	Mengmonster	-

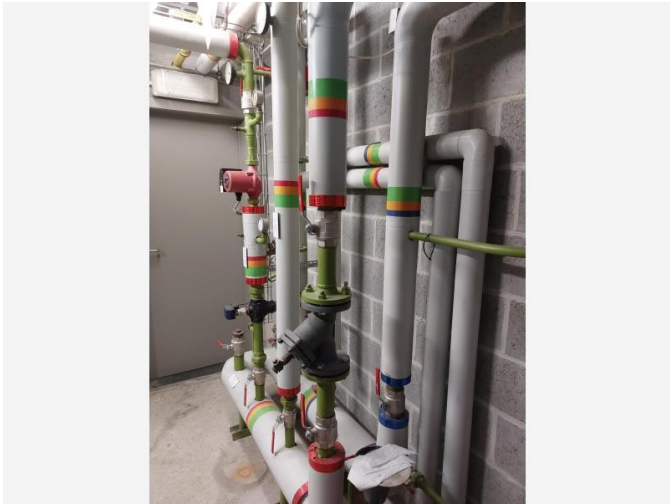
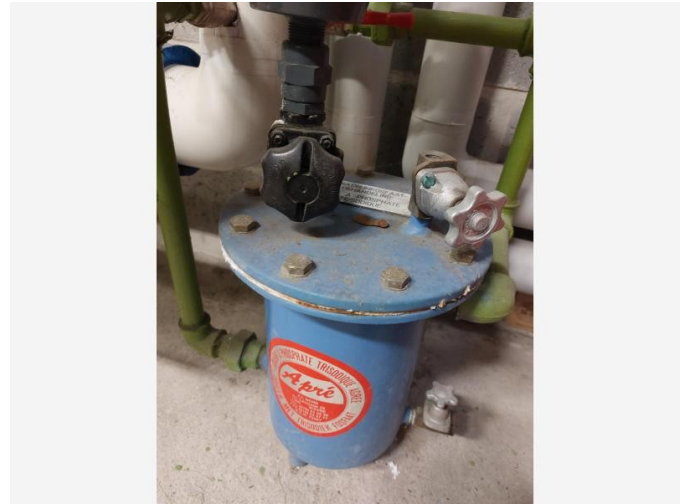
Het asbestmateriaal valt onder de mijlpaal van 2034.

Eindbeoordeling materiaalrisico	Verhoogd materiaalrisico en/of verhoogde kans op vezelvrijgave
---------------------------------	--

Gebondenheid	Categorie 2: niet-hechtgebonden met matrix
Asbestsoort (vezeltype)	Alleen chrysotiel
Asbestconcentratie	Hoog ($\geq 50\%$)
Afschermingsgraad van het gehele materiaal	Enkel randen niet afgeschermd maar geen contact met binnenluchtstromen
Toestand van het materiaal	Matig beschadigd, matig verweerd

#	Type	Referentie	Resultaat
1.1	Puntmonster	005	Chrysotiel

Beschrijving	Pakkingen
Omgeving	Binnen
Primaire drager	HVAC infrastructuur en uitrusting
Asbestmateriaal	Pakking, dichting
Bindmiddel van asbestmateriaal	Karton - papier - viltachtig
Gebondenheid op basis van bindmiddel	Niet-hechtgebonden
Hoeveelheid (gewicht - aantal)	<ul style="list-style-type: none">0,15 kg - 1 stuk

Verwijderen

- Zorg voor een veilig beheer. Vermijd het beschadigen van het asbestmateriaal. Controleer de toestand jaarlijks op wijzigingen.

- Eenvoudige handelingen: enkel door erkend asbestverwijderaar
Deze hechtgebonden toepassing kan verwijderd worden dmv Verwijderingvoorschriften volgens Codex over het welzijn op het werk Art. VI.3-54

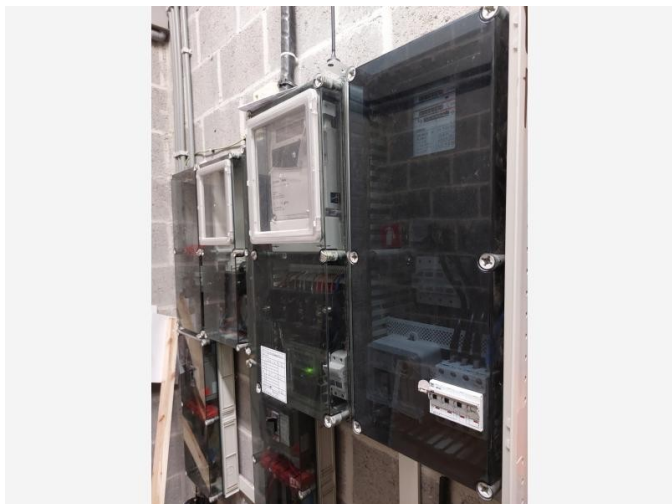
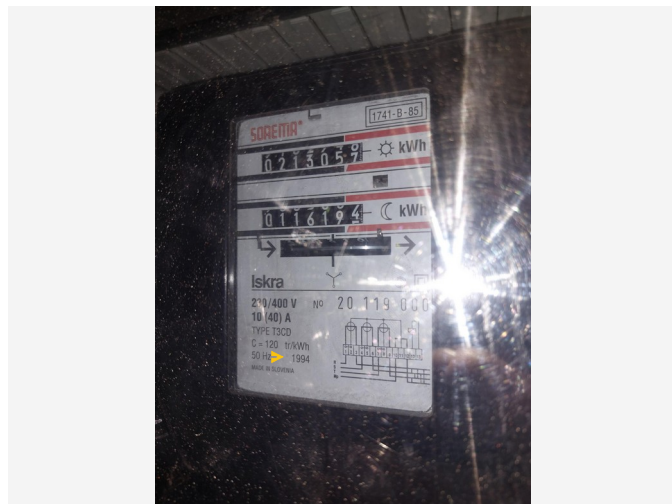
Het asbestmateriaal valt onder de mijlpaal van 2040.

Eindbeoordeling materiaalrisico	Laag materiaalrisico en/of verlaagde kans op vezelvrijgave
Opmerking	Ondanks dat het gebouw werd gebouwd in 1999 is het productiejaar van de teller 1994. Tellers geproduceerd voor 2001 zijn asbestverdacht.

Gebondenheid	Categorie 1: hechtgebonden in oorsprong
Asbestsoort (vezeltype)	Alleen chrysotiel
Asbestconcentratie	Laag (< 50%)
Afschermingsgraad van het gehele materiaal	Geheel of deels (ook) vrij aan de binnenlucht
Toestand van het materiaal	Licht beschadigd, licht verweerd. Intact materiaal type Pical – asbestboard of categorie III 'gebondenheid'

Beschrijving	Bakeliet teller
Omgeving	Binnen
Primaire drager	Communicatie en elektrische infrastructuur en uitrusting
Asbestmateriaal	Plaat, paneel, tablet - Type Bakeliet
Bindmiddel van asbestmateriaal	Kunststof of -hars
Gebondenheid op basis van bindmiddel	Hecht
Hoeveelheid (oppervlakte - dikte - aantal)	• 0,60 m ² - 0,50 cm - 1 stuk
Totaal volume	0,003 m ³
Eenvoudig bereikbaar	Ja

Zorgvuldig beheren

- Zorg voor een veilig beheer. Vermijd het beschadigen van het asbestmateriaal. Controleer de toestand jaarlijks op wijzigingen.

- Eenvoudige handelingen: enkel door erkend asbestverwijderaar
Deze hechtgebonden toepassing kan verwijderd worden dmv Verwijderingvoorschriften volgens Codex over het welzijn op het werk Art. VI.3-54

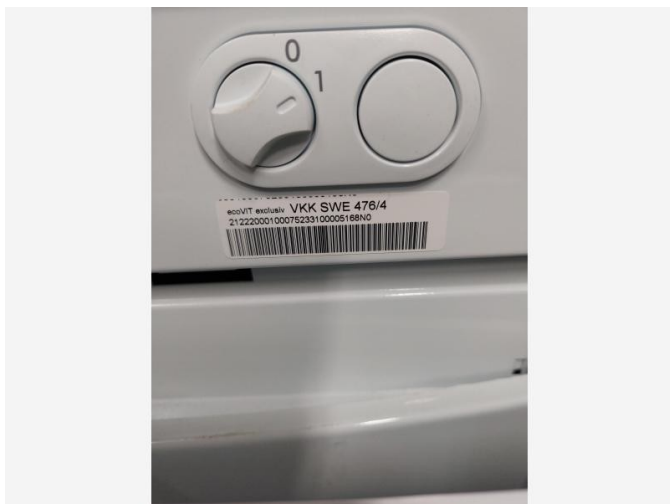
Vrije foto

Betreft een vaillant verwarmingsketel van het jaar 2022 en dus niet asbestverdacht.

Het 3de en 4de cijfer van het serienr bij een vaillantketel is steeds het productiejaar.

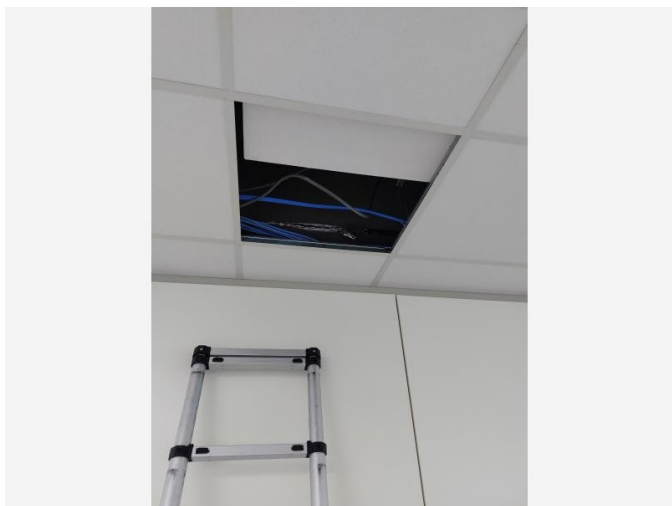
Vrije foto

Het plafond is bestaande uit een systeemplafond.

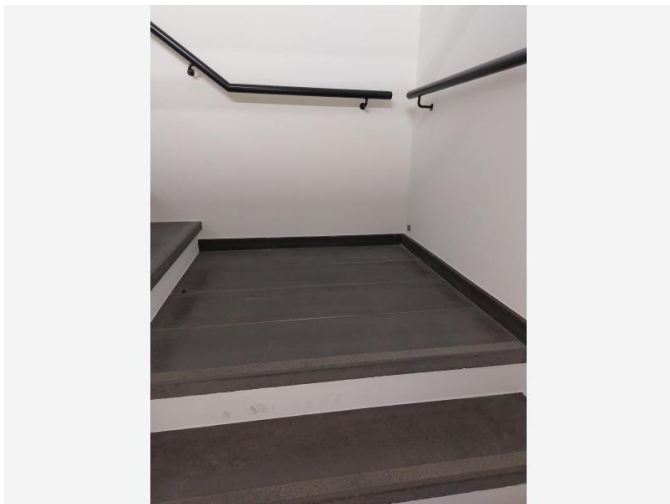
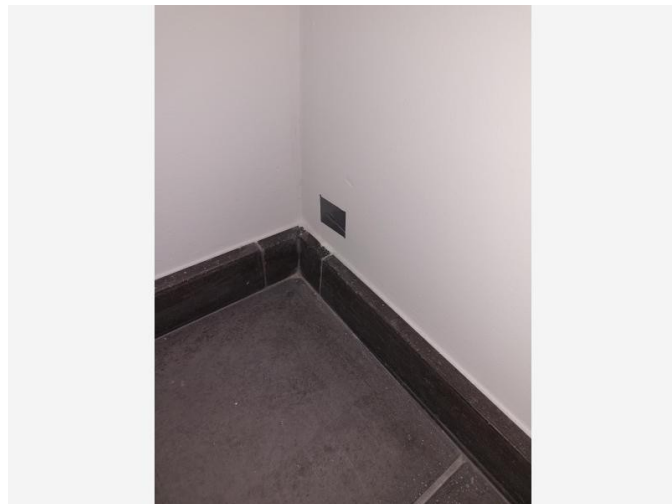
Geen asbest

#	Type	Referentie	Resultaat
5.1	Mengmonster	001	Geen asbest

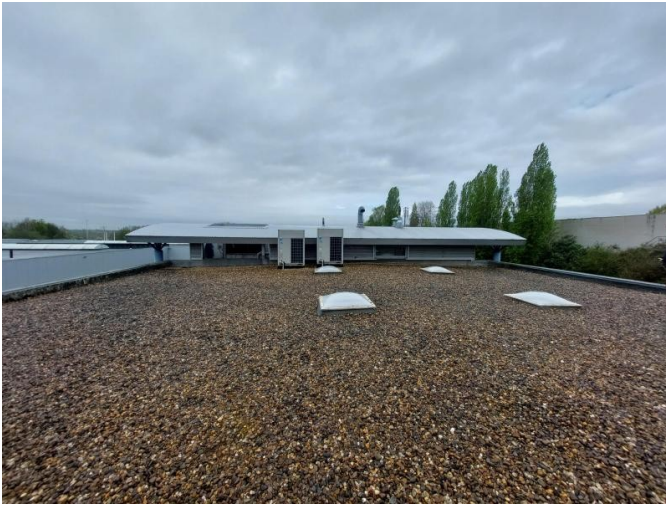
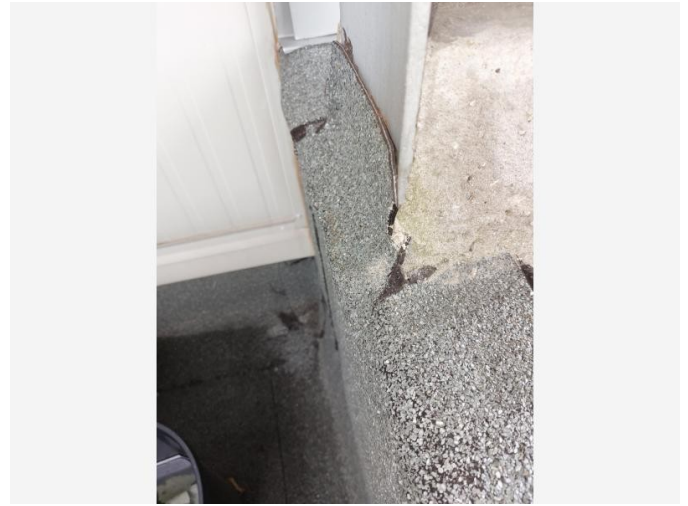
Fiche 6: Roofing dak

Geen asbest

#	Type	Referentie	Resultaat
6.1	Puntmonster	004	Geen asbest

Gebondenheid op basis van bindmiddel	Hecht
Hoeveelheid (oppervlakte - aantal)	• 610,00 m ² - 1 stuk
Totale oppervlakte	610,00 m ²
Identificatiemethode	Vaststelling met monstername
Destructieve handeling voor identificatie	Nee
Opmerking	Geschatte hoeveelheden Extra: Aanwezigheid van onderliggende mogelijk asbesthoudende laag is niet uit te sluiten. Indien dak (volledig) wordt vernieuwd, ook onderliggende lagen onderzoeken (bemonsteren)!

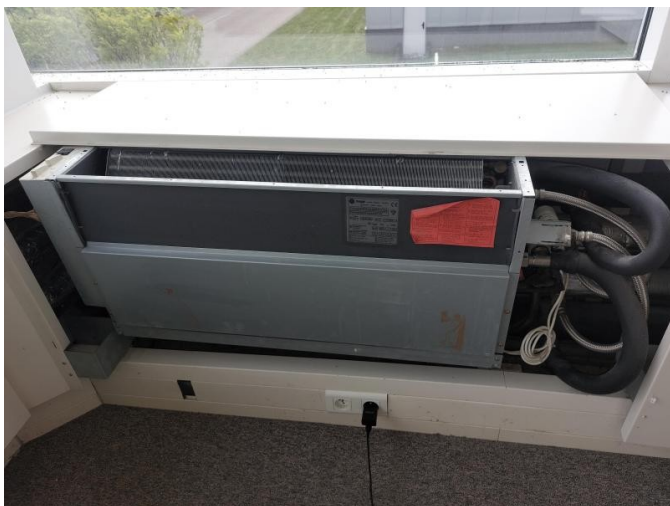
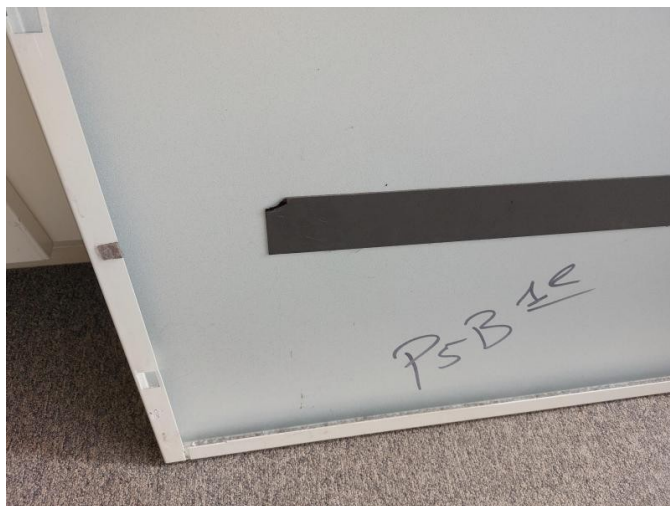
Fiche 7: Bitumen radiator

Geen asbest

#	Type	Referentie	Resultaat
7.1	Puntmonster	003	Geen asbest

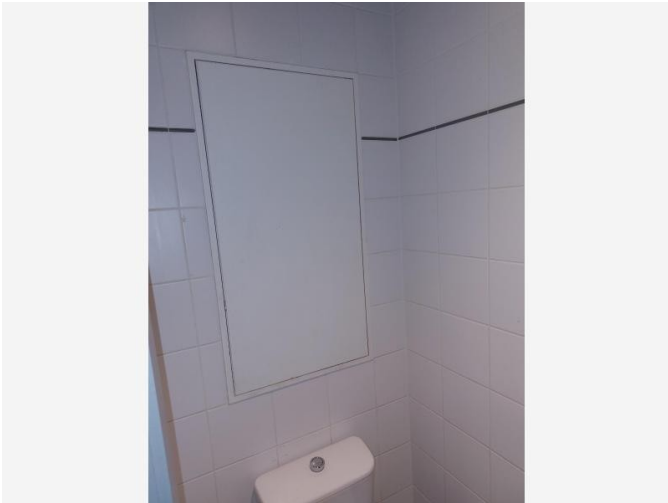
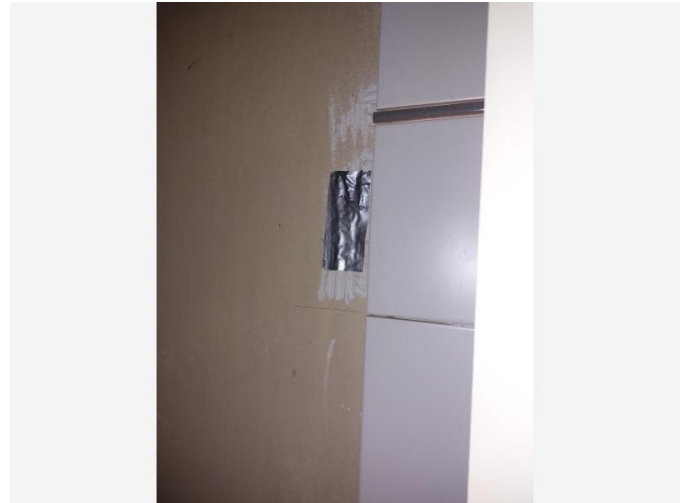
Geen asbest

#	Type	Referentie	Resultaat
8.1	Puntmonster	002	Geen asbest
