Asbestinventarisatetest

Vinkenlaan 116, 1800 Vilvoorde

Attestnummer : 20240807-000168.000

Uitgegeven op : 07.08.2024

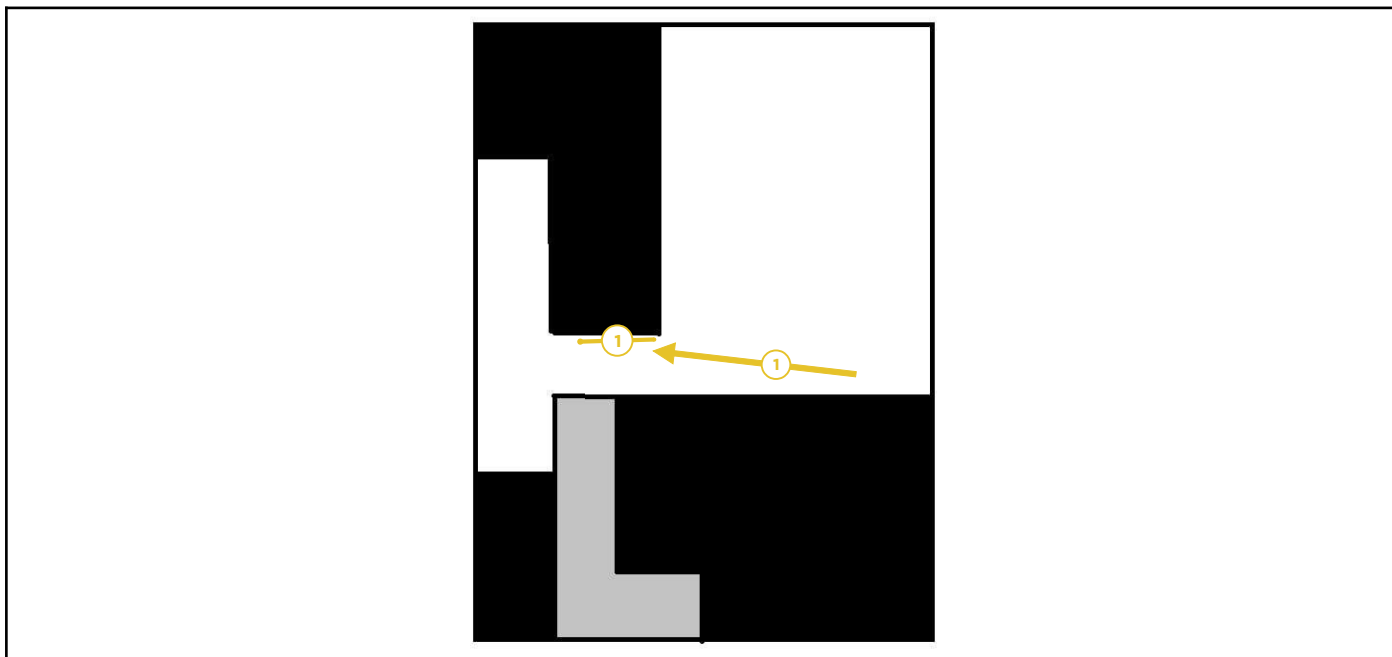
Plan 1.5: Kelder

Beschrijving	Type	Actie
1. Elektrisch materiaal	Asbestmateriaal	Zorgvuldig beheren

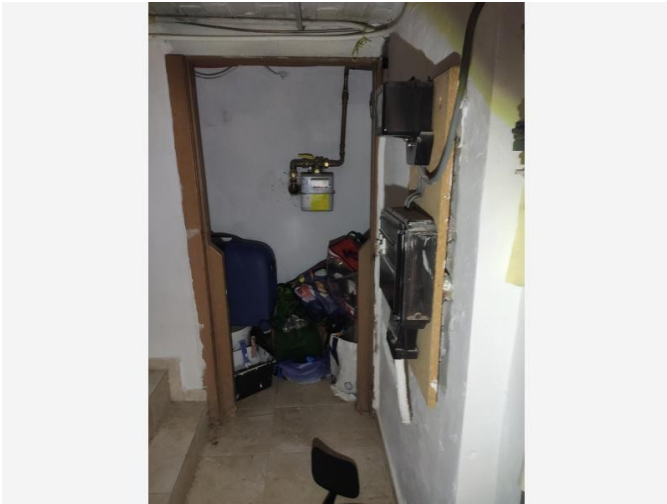
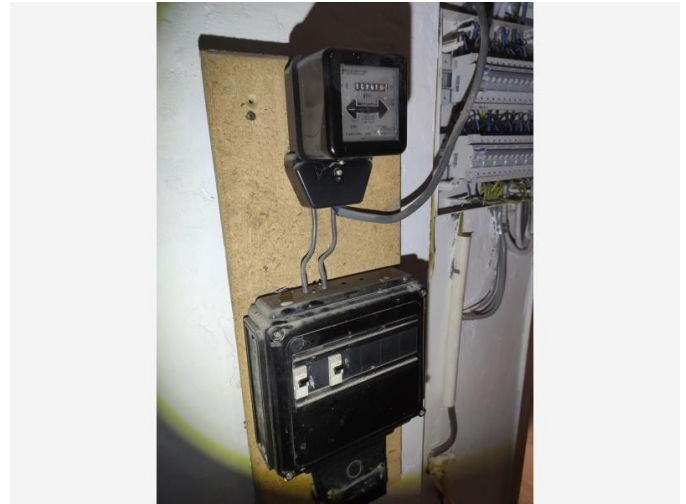
Het asbestmateriaal valt onder de mijlpaal van 2040.

Eindbeoordeling materiaalrisico	Laag materiaalrisico en/of verlaagde kans op vezelvrijgave
---------------------------------	--

Gebondenheid	Categorie 1: hechtgebonden in oorsprong
Asbestsoort (vezeltype)	Crocidoliet aanwezig
Asbestconcentratie	Laag (< 50%)
Afschermingsgraad van het gehele materiaal	Geheel of deels (ook) vrij aan de binnenlucht
Toestand van het materiaal	Onbeschadigd, niet verweerd

Beschrijving	Elektrisch materiaal
Omgeving	Binnen
Primaire drager	Communicatie en elektrische infrastructuur en uitrusting
Asbestmateriaal	Plaat, paneel, tablet - Type Bakeliet
Bindmiddel van asbestmateriaal	Kunststof of -hars
Gebondenheid op basis van bindmiddel	Hecht
Hoeveelheid (oppervlakte - dikte - aantal)	<ul style="list-style-type: none">• 0,20 m² - 0,30 cm - 2 stuks
Totaal volume	0,001 m ³
Eenvoudig bereikbaar	Ja
Bevestigingswijze	<ul style="list-style-type: none">• Geschroefd
Identificatiemethode	Vaststelling zonder monstername
Destructieve handeling voor identificatie	Nee
Opmerking	Het betreft 2 bakeliet kastjes in de kelder.

- Zorg voor een veilig beheer. Vermijd het beschadigen van het asbestmateriaal. Controleer de toestand jaarlijks op wijzigingen.

- Eenvoudige handelingen: mag via doe-het-zelf of door werknemer(s) met opleidingsattest eenvoudige handelingen
Verwijderingsvoorschriften volgens Codex over het welzijn op het werk Art. VI.3-54
- Eenvoudige handelingen: enkel door erkend asbestverwijderaar
Verwijderingsvoorschriften volgens Codex over het welzijn op het werk Art. VI.3-54

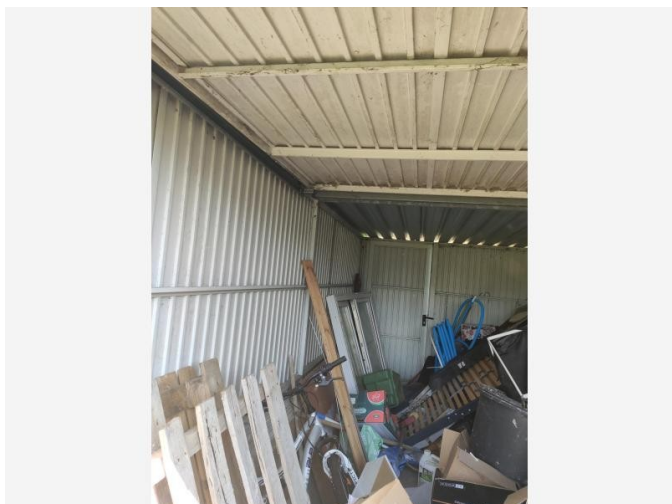
Er werden geen asbestverdachte materialen gevonden in de garage.

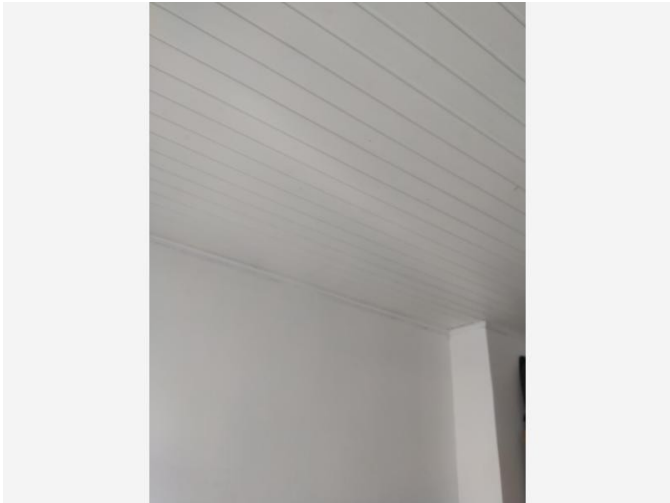
De plafonds van het 1ste verdiep en de zolder zijn niet bepleisterd en niet-asbestverdacht.

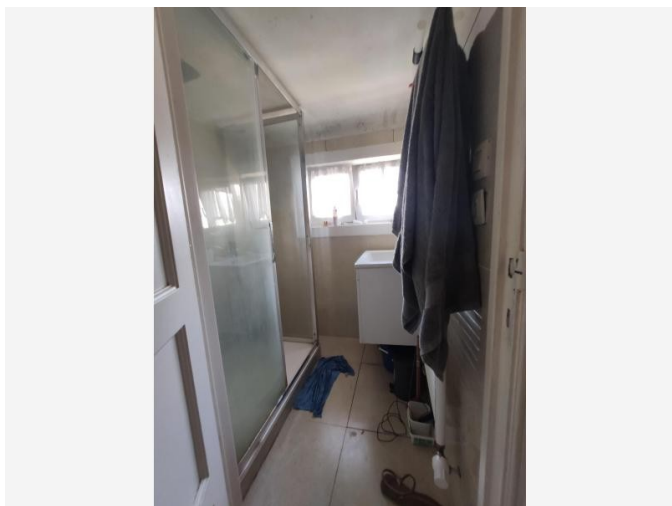
Kans op aanwezigheid van asbestverdachte lijmlaag achter wandtegels in de badkamer. Staalname niet mogelijk binnen het kader van een niet-destructieve inventaris.

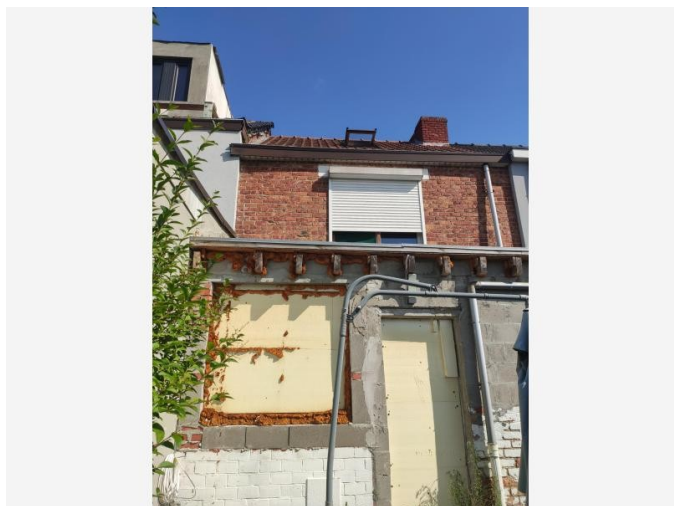
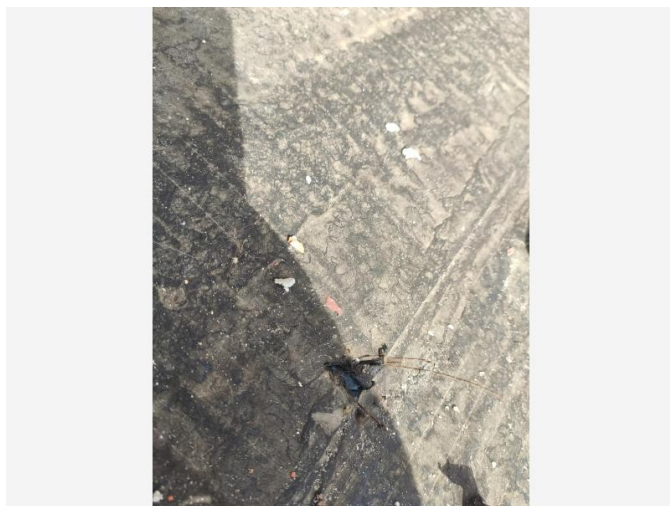
Geen asbest

#	Type	Referentie	Resultaat
5.1	Puntmonster	004	Geen asbest

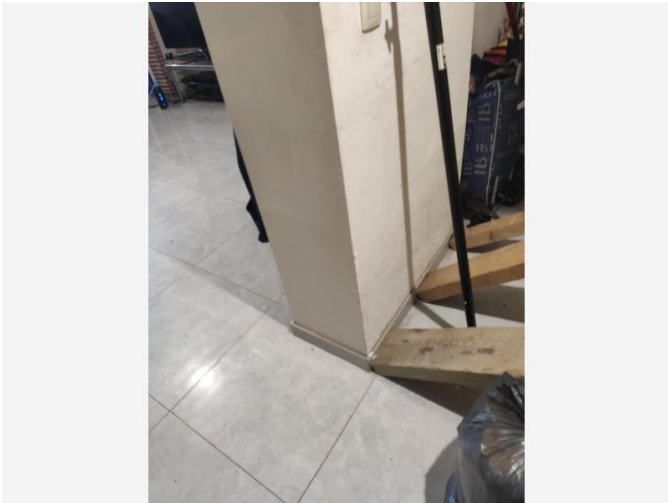
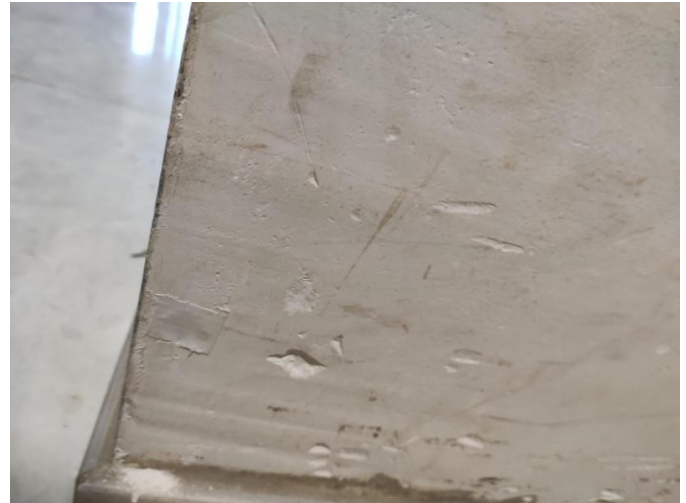
Fiche 6: Pleisterwerk muren

Geen asbest

#	Type	Referentie	Resultaat
6.1	Mengmonster	001	Geen asbest

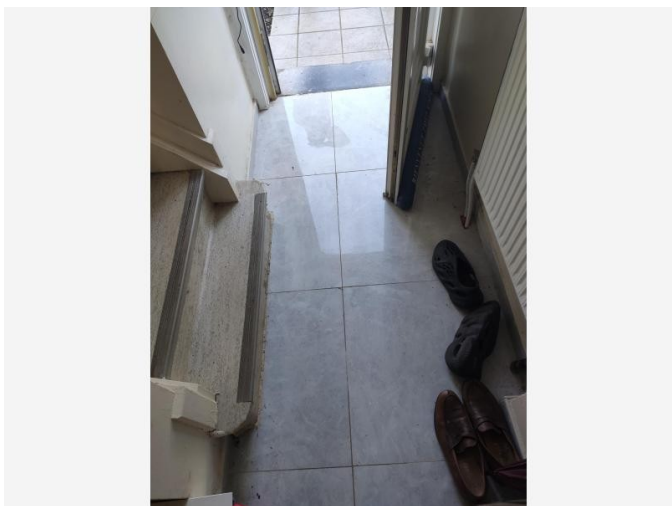
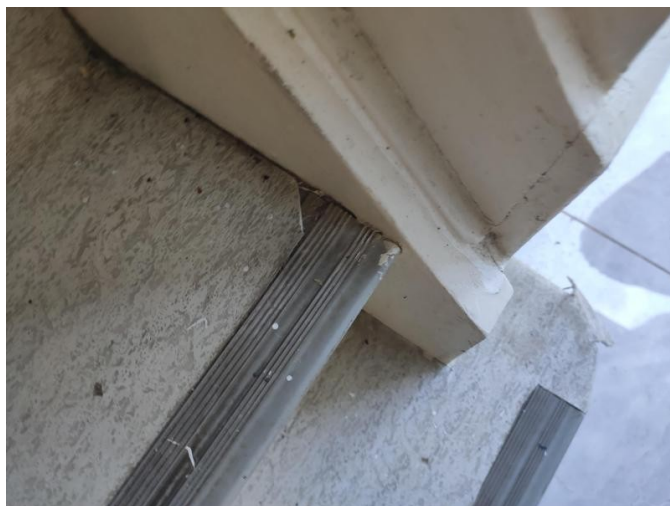
Fiche 7: Vinylvloerbekleding trap

Geen asbest

#	Type	Referentie	Resultaat
7.1	Puntmonster	003	Geen asbest

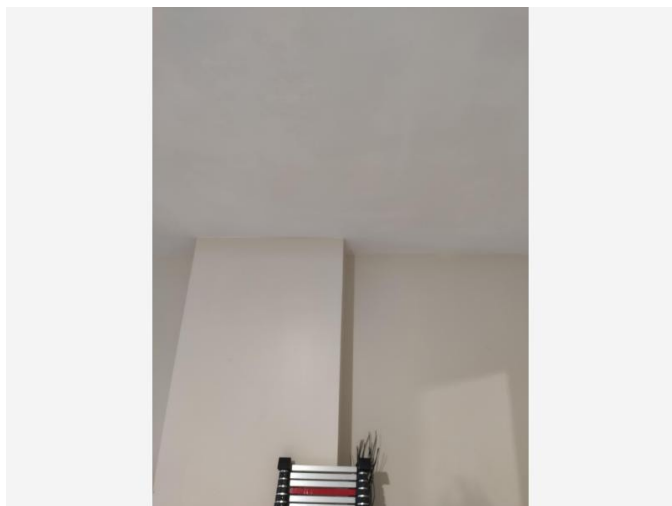
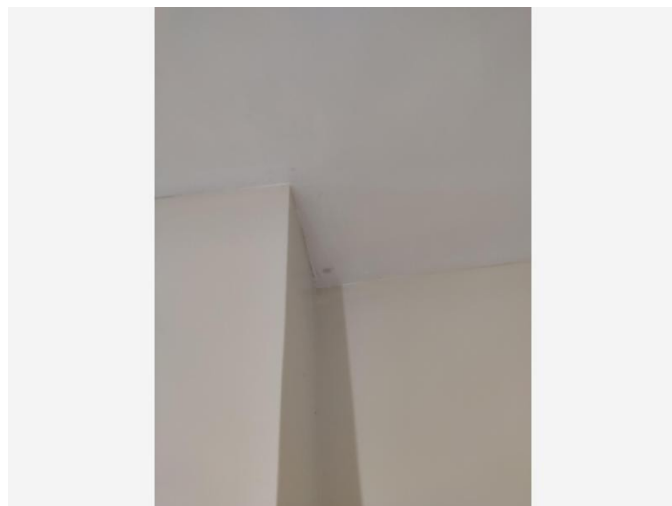
Geen asbest

#	Type	Referentie	Resultaat
8.1	Mengmonster	002	Geen asbest
