# Asbestinventarisatetest

Julien Trekkerstraat 21, 1932 Zaventem

Attestnummer : 20230828-000450.000

Uitgegeven op : 28.08.2023

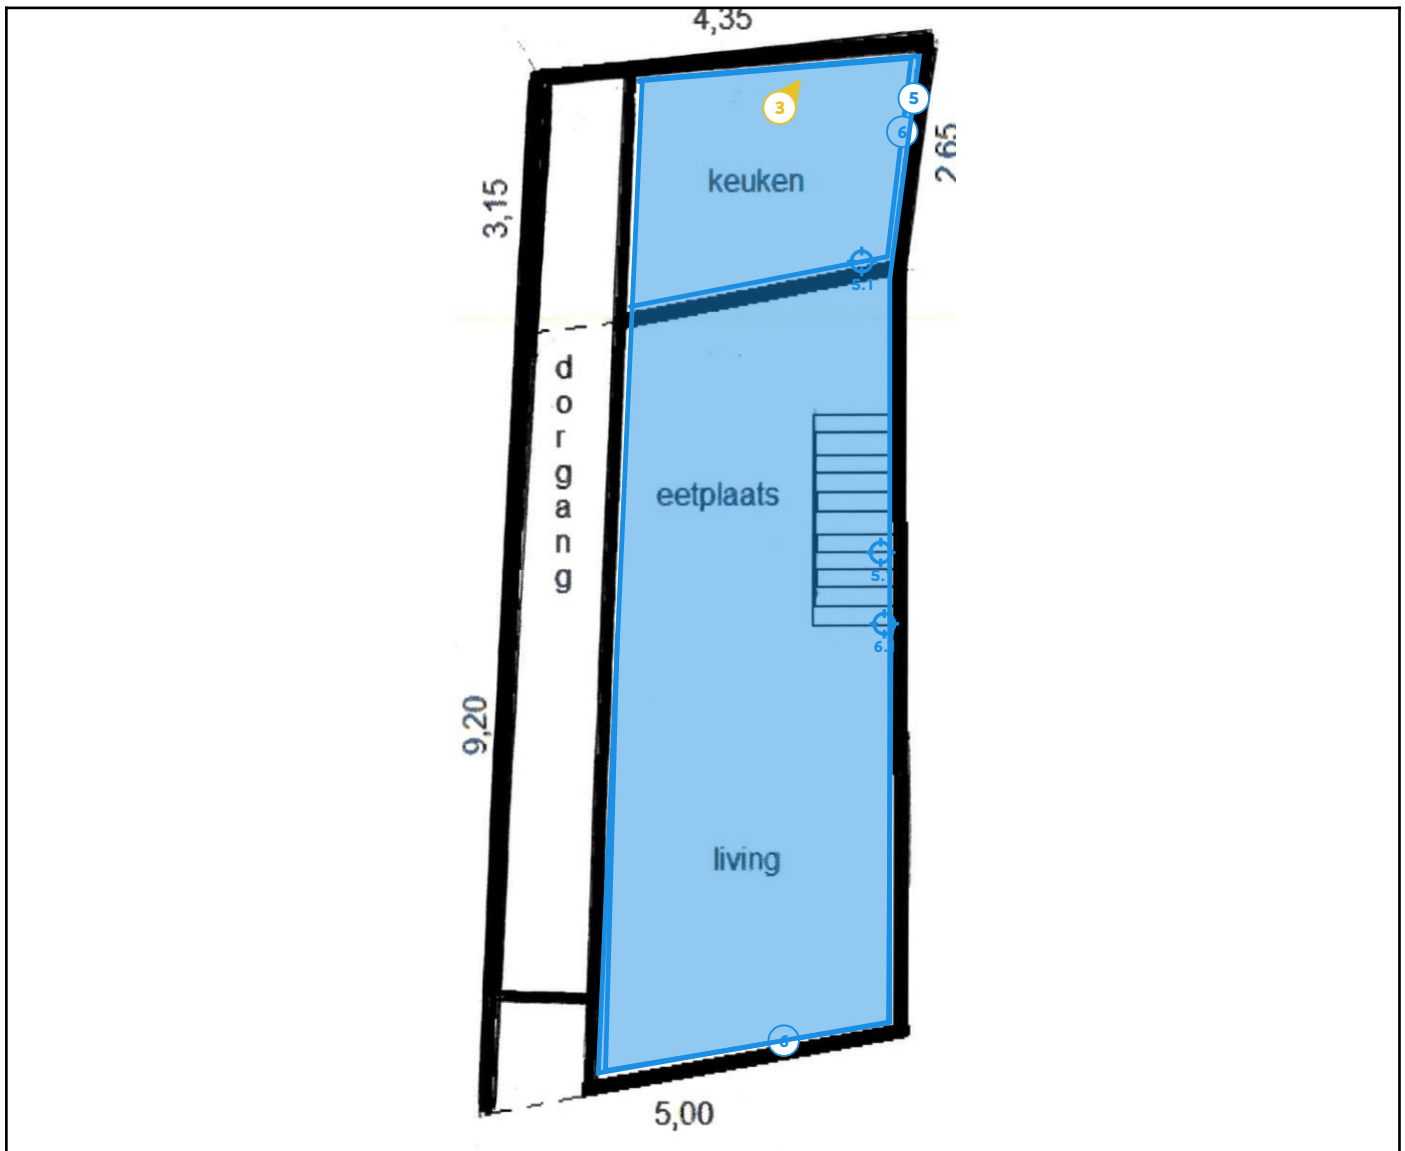
## Plan 1.2: Grondplan gelijkvloerse verdieping

Beschrijving	Type	Actie
3. Otdreuningsplaatje wasbak_keuken	Asbestmateriaal	Zorgvuldig beheren
5. Pleisterwerk_plafond	Geen asbest	-
5.1 Code: 1.2	Mengmonster	-
6. Pleisterwerk_muren	Geen asbest	-
6.1 Code: 1.1	Mengmonster	-

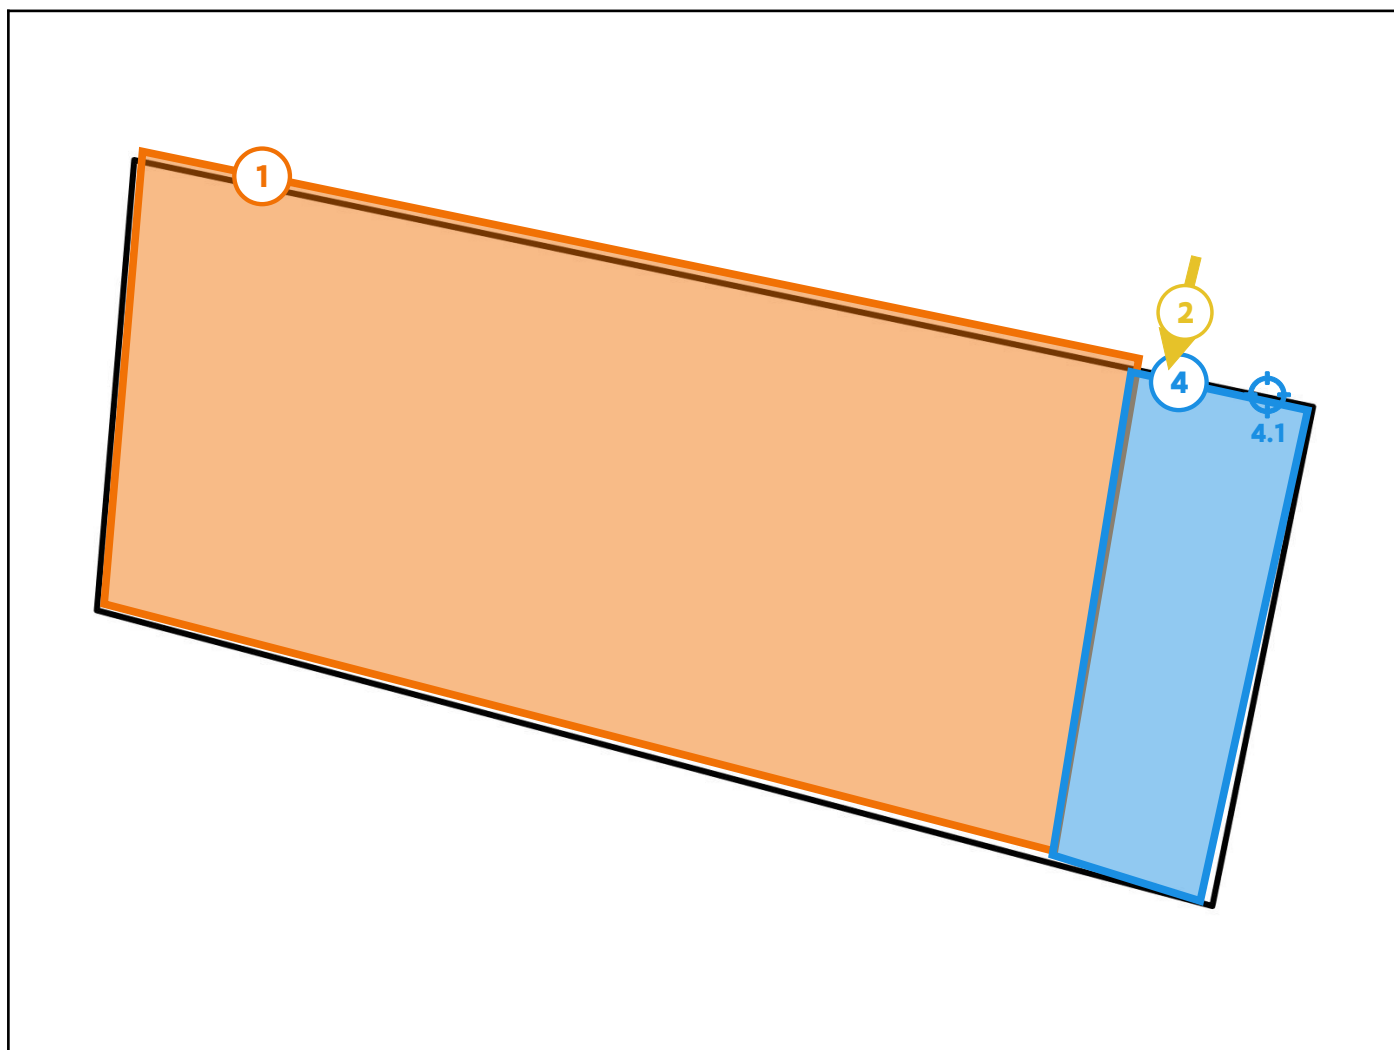
## Plan 2.1: Grondplan bijgebouw

Beschrijving	Type	Actie
1. Golfplaten dak_tuinhuis	Asbestmateriaal	Verwijderen
2. Verloren bekisting_tuinhuis	Asbestmateriaal	Zorgvuldig beheren
4. Roofing_tuinhuis	Geen asbest	-
4.1 Code: 2	Puntmonster	-

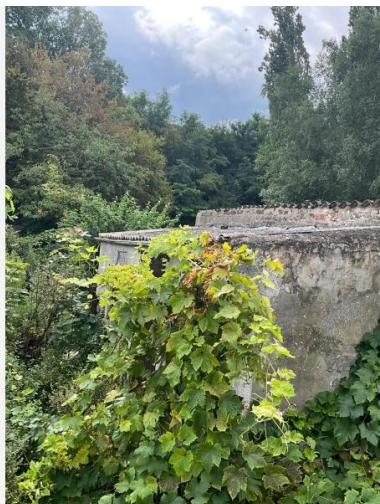
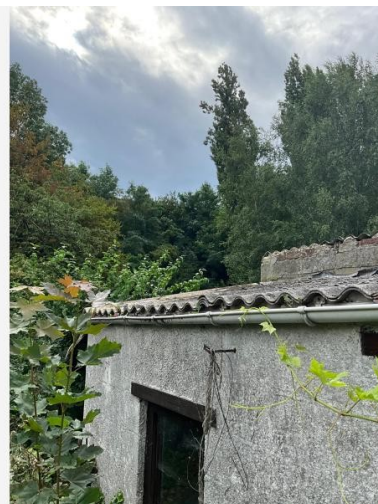
Het asbestmateriaal valt onder de mijlpaal van 2034.

Beschadiging/verwering

Verhoogd materiaalrisico en/of verhoogde kans op vezelvrijgave

Gebondenheid	Categorie 1: hechtgebonden in oorsprong
Asbestsoort (vezeltype)	Crocidoliet aanwezig
Asbestconcentratie	Laag (< 50%)
Afschermingsgraad van het gehele materiaal	Geheel of deels vrij aan de buitenlucht
Toestand van het materiaal	Matig beschadigd, matig verweerd

Beschrijving	Golfplaten dak_tuinhuis
Omgeving	Buiten
Primaire drager	Schuin dak
Asbestmateriaal	Dak- en gevelbekleding - Golfplaat
Bindmiddel van asbestmateriaal	Cement
Gebondenheid op basis van bindmiddel	Hecht
Hoeveelheid (oppervlakte - aantal)	• 6,00 m <sup>2</sup> - 1 stuk
Totale oppervlakte	6,00 m <sup>2</sup>

Verwijderen

- Verwijder dit asbestmateriaal zo snel mogelijk. Volg de toestand goed op.
- Hemelwater dat afspoelt van asbestcement daken of gevels kan asbestdeeltjes bevatten. Gebruik het enkel voor gesloten circuits (bv. spoelen toiletten). Reinig na het vervangen van het dak of de gevel de dakgoten en regenwaterput of -ton om asbesthoudend sediment of slib te verwijderen

- Eenvoudige handelingen: mag via doe-het-zelf of door werknemer(s) met opleidingsattest eenvoudige handelingen  
De golfplaten één voor één verwijderen zonder deze te beschadigen.

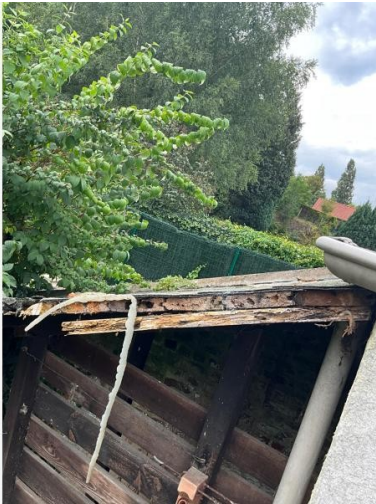
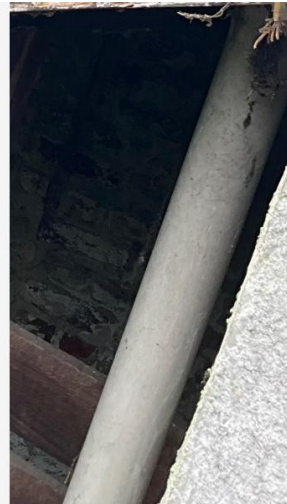
Het asbestmateriaal valt onder de mijlpaal van 2040.

Beschadiging/verwering

Laag materiaalrisico en/of verlaagde kans op vezelvrijgave

Gebondenheid	Categorie 1: hechtgebonden in oorsprong
Asbestsoort (vezeltype)	Crocidoliet aanwezig
Asbestconcentratie	Laag (< 50%)
Afschermingsgraad van het gehele materiaal	Geheel of deels vrij aan de buitenlucht
Toestand van het materiaal	Licht beschadigd, licht verweerd. Intact materiaal type Pical – asbestboard of categorie III 'gebondenheid'

Beschrijving	Verloren bekisting_tuinhuis
Omgeving	Buiten
Primaire drager	Fundering-draagstructuur (horizontaal, verticaal)
Asbestmateriaal	Verloren bekisting - Buis, koker
Bindmiddel van asbestmateriaal	Cement
Gebondenheid op basis van bindmiddel	Hecht
Hoeveelheid (lengte - omtrek - dikte - aantal)	<ul style="list-style-type: none"><li>• 2,50 m - 30,00 cm - 0,50 cm - 1 stuk</li></ul>
Totaal volume	0,004 m <sup>3</sup>

Zorgvuldig beheren

- Zorg voor een veilig beheer en verwijder dit asbestmateriaal wanneer het bij werken eenvoudig bereikbaar wordt. Controleer de toestand jaarlijks op wijzigingen.
- Voer bijkomende staalname(s) uit.

- Eenvoudige handelingen: mag via doe-het-zelf of door werknemer(s) met opleidingsattest eenvoudige handelingen  
De asbesttoepassing in zijn geheel verwijderen zonder het te beschadigen.

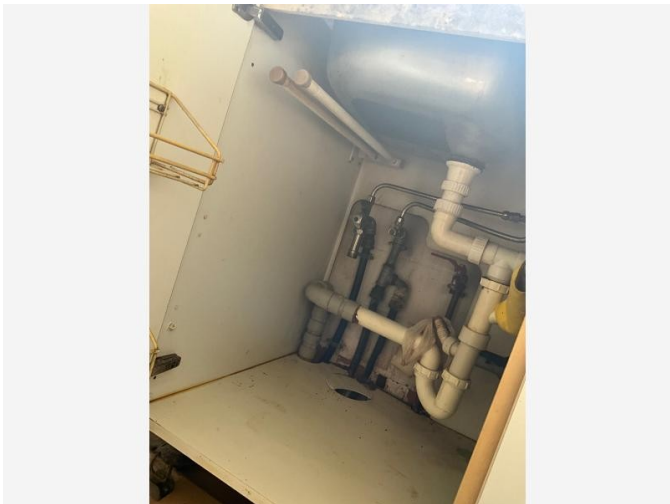
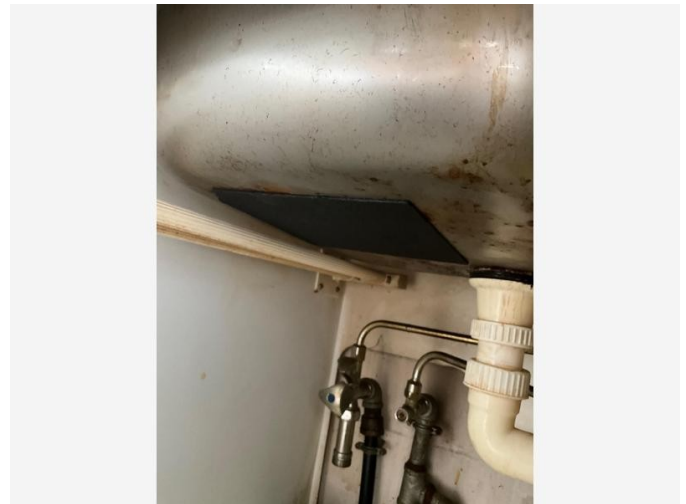
Het asbestmateriaal valt onder de mijlpaal van 2040.

Beschadiging/verwering

Zeer laag materiaalrisico en/of zeer lage kans op vezelvrijgave

Gebondenheid	Categorie 1: hechtgebonden in oorsprong
Asbestsoort (vezeltype)	Amfibool aanwezig, uitgezonderd crocidoliet
Asbestconcentratie	Laag (< 50%)
Afschermingsgraad van het gehele materiaal	Stootvaste afscherming of omkasting
Toestand van het materiaal	Onbeschadigd, niet verweerd

Beschrijving	Otdreuningsplaatje wasbak_keuken
Omgeving	Binnen
Primaire drager	Inrichting (meubilair, ...)
Asbestmateriaal	In-situ afwerkingslagen - Pasta, stopverf, voegsel, stopsel, vulsel, mastiek, kittens, ...
Bindmiddel van asbestmateriaal	Bitumen (roofing, teer, asfalt)
Gebondenheid op basis van bindmiddel	Hecht
Hoeveelheid (lengte - breedte - dikte - aantal)	<ul style="list-style-type: none"><li>10,00 cm - 10,00 cm - 0,50 cm - 1 stuk</li></ul>
Totaal volume	< 0,001 m <sup>3</sup>

Zorgvuldig beheren

- Zorg voor een veilig beheer. Vermijd het beschadigen van het asbestmateriaal. Controleer de toestand jaarlijks op wijzigingen.
- Voer bijkomende staalname(s) uit.

- Eenvoudige handelingen: mag via doe-het-zelf of door werknemer(s) met opleidingsattest eenvoudige handelingen  
De toepassing in zijn geheel verwijderen zonder te beschadigen

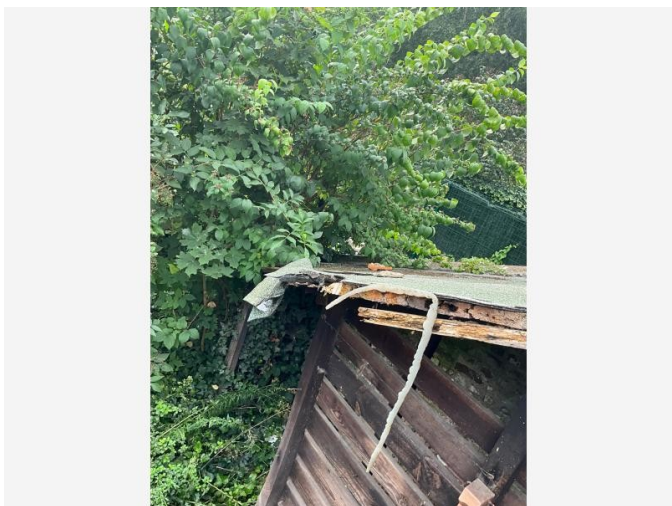
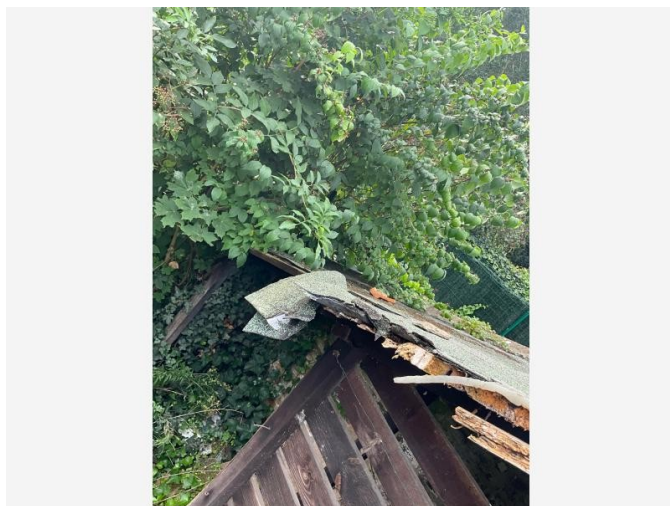
Geen asbest

#	Type	Referentie	Resultaat
4.1	Puntmonster	2	Geen asbest

Beschrijving	Roofing_tuinhuis
Omgeving	Buiten
Primaire drager	Schuin dak
Bindmiddel van materiaal	Bitumen (roofing, teer, asfalt)

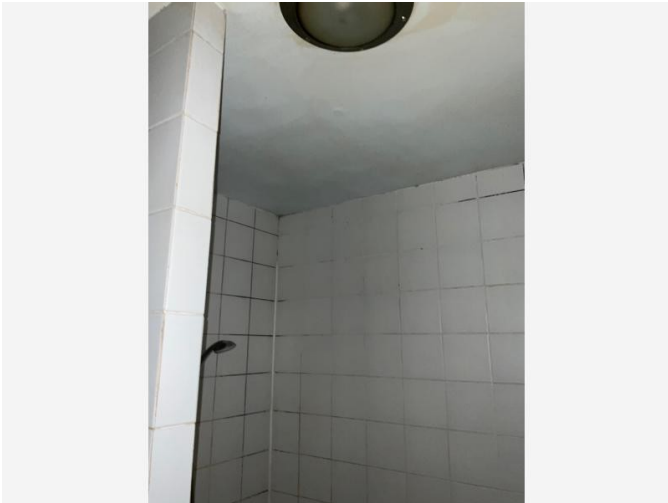
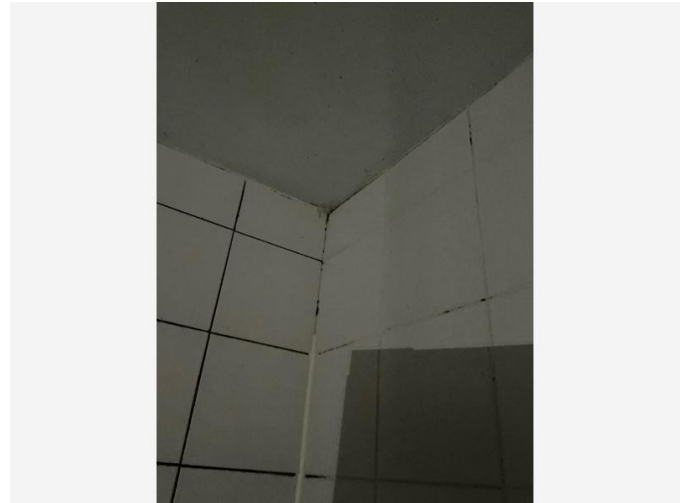
Geen asbest

#	Type	Referentie	Resultaat
5.1	Mengmonster	1.2	Geen asbest

Beschrijving	Pleisterwerk_plafond
Omgeving	Binnen
Primaire drager	Plafond

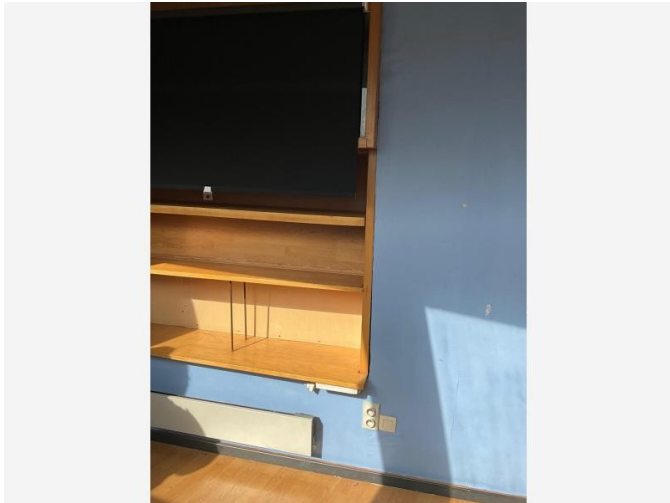
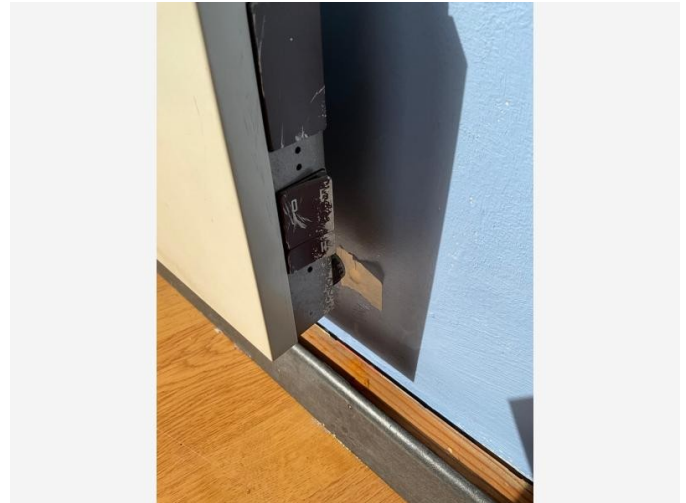
Geen asbest

#	Type	Referentie	Resultaat
6.1	Mengmonster	1.1	Geen asbest

Beschrijving	Pleisterwerk_muren
Omgeving	Binnen
Primaire drager	Binnenwand
