# Asbestinventarisatetest

Vossemlaan 10, 1933 Zaventem

Attestnummer : **20260727-000263.000**

Uitgegeven op : **27.07.2026**

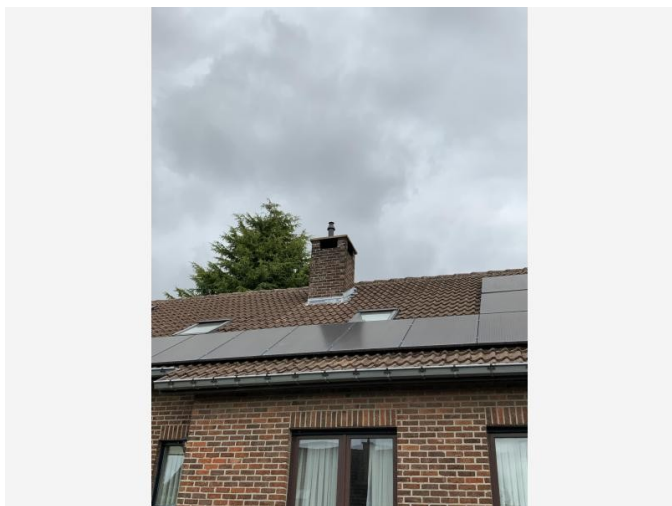
*Situeringsfoto*

**Reden:** Het te onderzoeken materiaal situeert zich hoger dan 3,50 m te rekenen vanaf een veilige ondergrond

**Uitleg van de asbestdeskundige:** De binnenkant van de schouw is niet waarneembaar. De schouw bevat binnenin mogelijk een asbestcement rookgaskanaal. Laat dit onderzoeken bij eventuele werken.

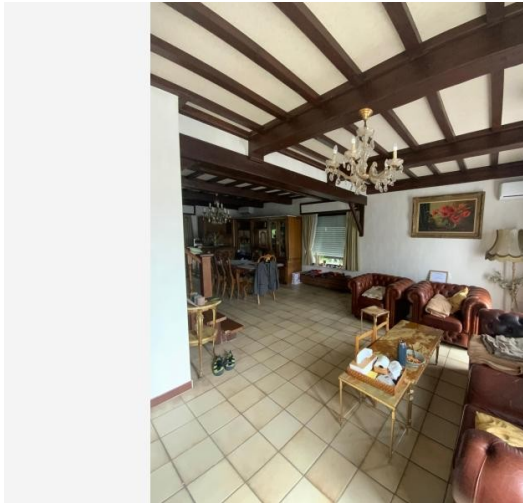
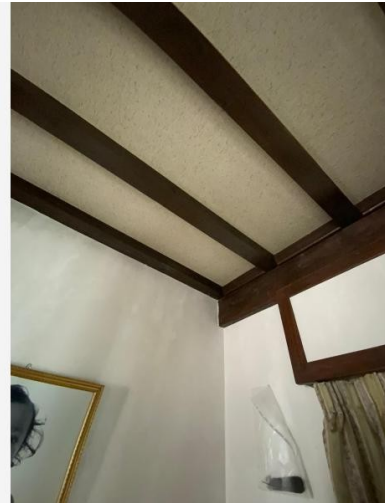
De plafonds werden afgewerkt met niet-asbestverdachte voorzetpanelen die inspectie van de bedekte structuur (opbouw, pleisterwerk) verhinderen.

| Basis voor advies | De asbestdeskundige beoordeelt het materiaal als niet-asbestverdacht. |

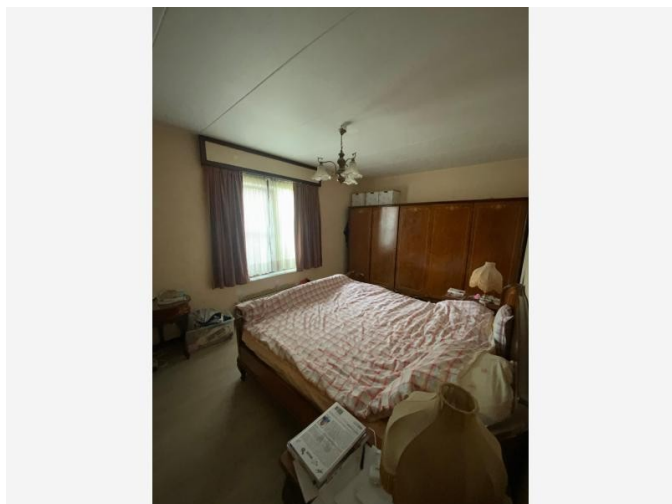
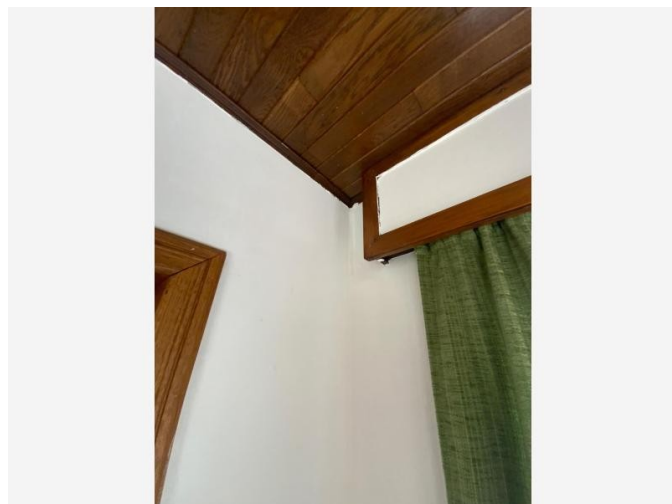
## Fiche 3: Pleisterwerk wanden

Geen asbest

| # | Type | Referentie | Resultaat |
|---|---|---|---|
| 3.1 | Mengmonster | 22726-Plei-vos | Geen asbest |

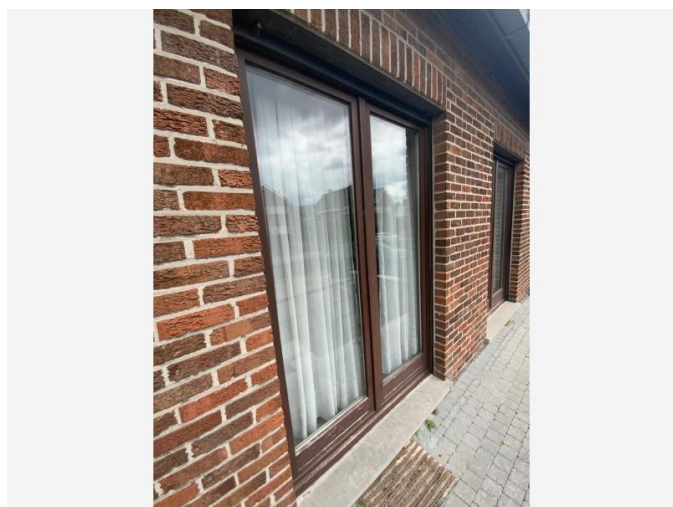
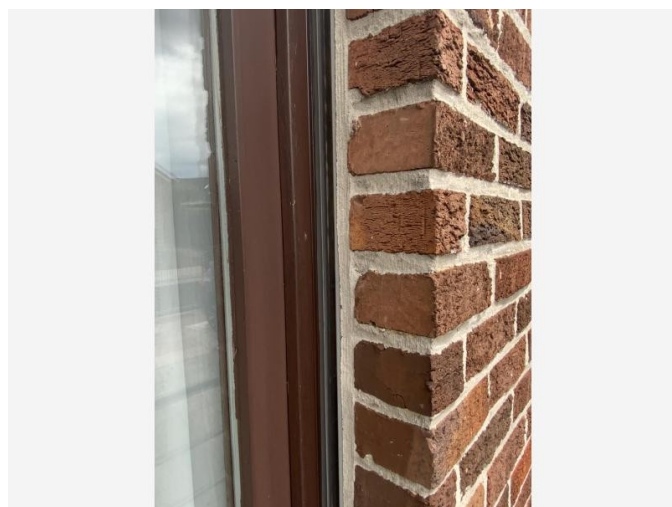
### Fiche 4: Kit aan de ramen

| Beschrijving | Notitie | Terug te vinden op plannen |
|---|---|---|
| Fiche 4: Kit aan de ramen | De kit aan de ramen is niet asbestverdacht. Alle ramen werden gecontroleerd. | - |

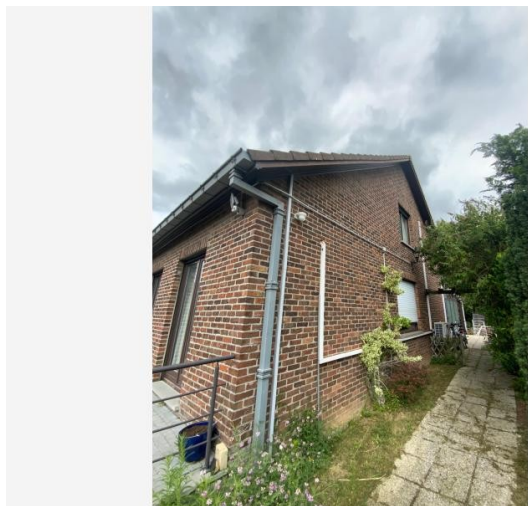
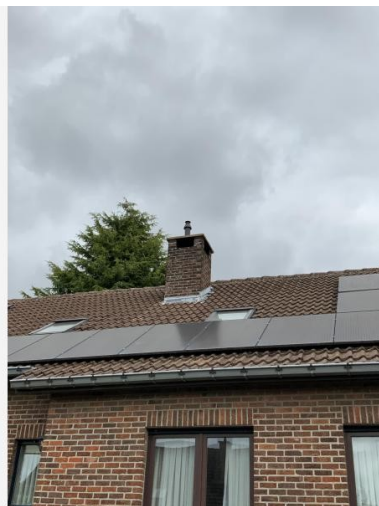
## Fiche 5: Dakbedekking bestaande uit pannen (niet verdacht)

| Beschrijving | Notitie | Terug te vinden op plannen |
|---|---|---|
| Fiche 5: Dakbedekking bestaande uit pannen (niet verdacht) | De dakbedekking is niet-asbestverdacht. | Plan 1.1: Hoofdgebouw plan |

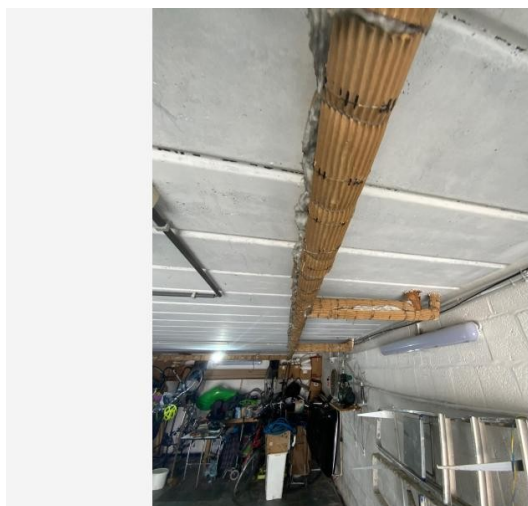
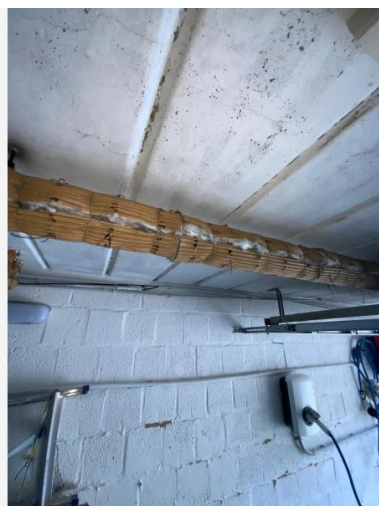
## Fiche 6: Leidingisolatie (niet verdacht)

| Beschrijving | Notitie | Terug te vinden op plannen |
|---|---|---|
| Fiche 6: Leidingisolatie (niet verdacht) | De leidingisolatie is niet-asbestverdacht. | Plan 1.2: Kelder en garage |

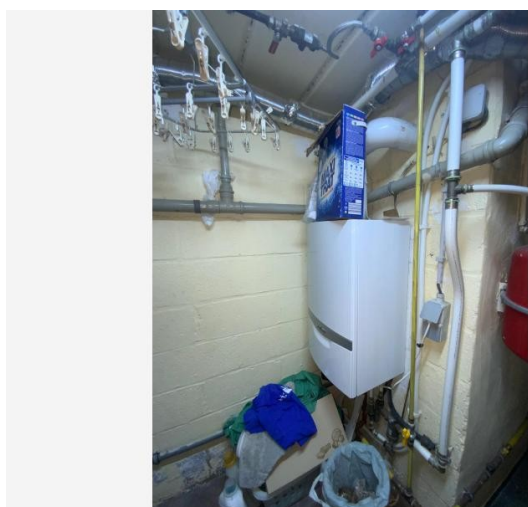
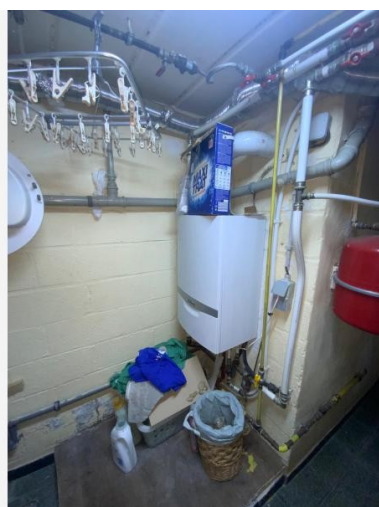
## Fiche 7: CV-ketel (niet verdacht)

| Beschrijving | Notitie | Terug te vinden op plannen |
|---|---|---|
| Fiche 7: CV-ketel (niet verdacht) | De CV-ketel (dichtingen, isolerend materiaal) is niet asbestverdacht. | - |
