# Asbestinventarisatetest

Vlaanderenstraat 20/00/1, 1800 Vilvoorde

Attestnummer : 20260915-000127.000

**Asbestveilig** (maar mogelijk niet asbestvrij)

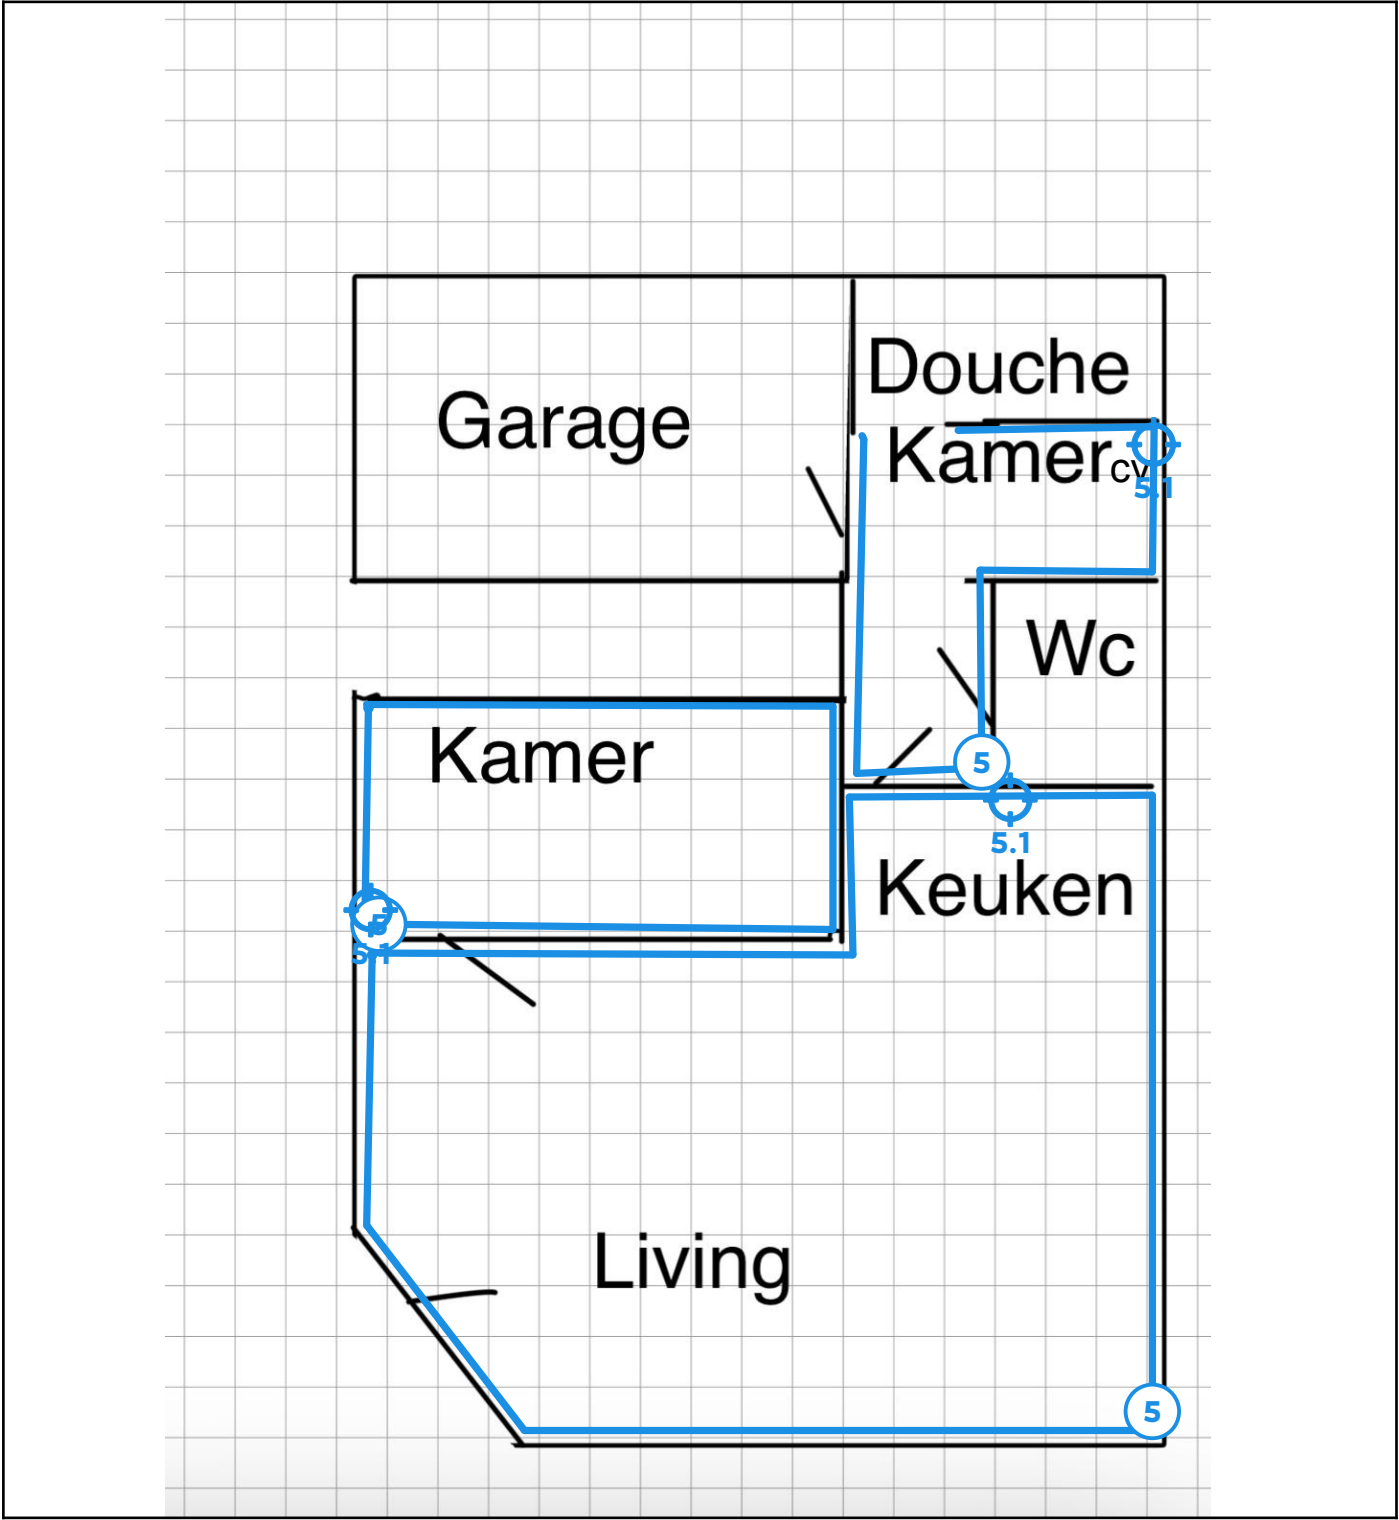
# Plan 1.1: Appartement

| Beschrijving | Type | Actie |
|---|---|---|
| 5. Pleisterwerk wanden | Geen asbest | - |

| 5.1 Code: M01 | Mengmonster | - |

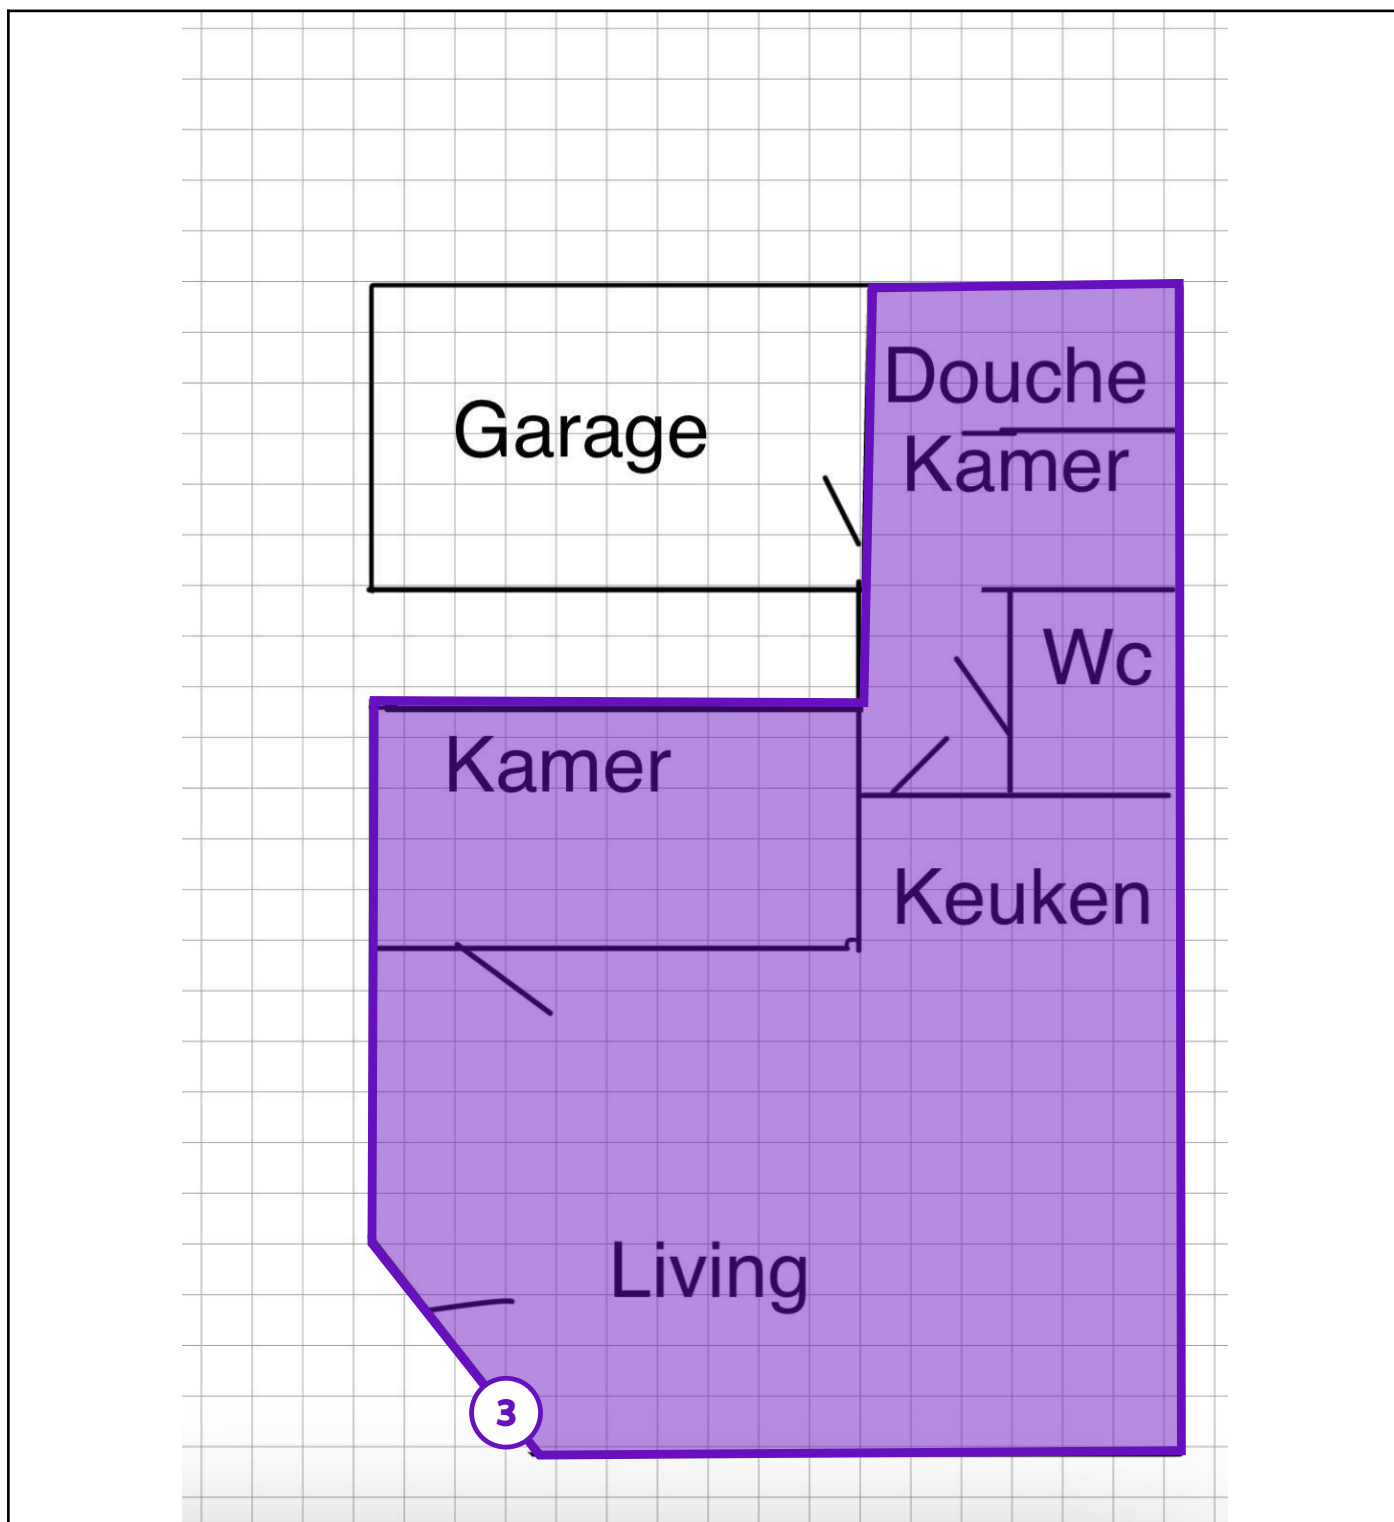
## Plan 1.2: Appartement

| Beschrijving | Type | Actie |
|---|---|---|
| 3. Plafondafwerking in gipskarton/hout/pvc | Advies | - |

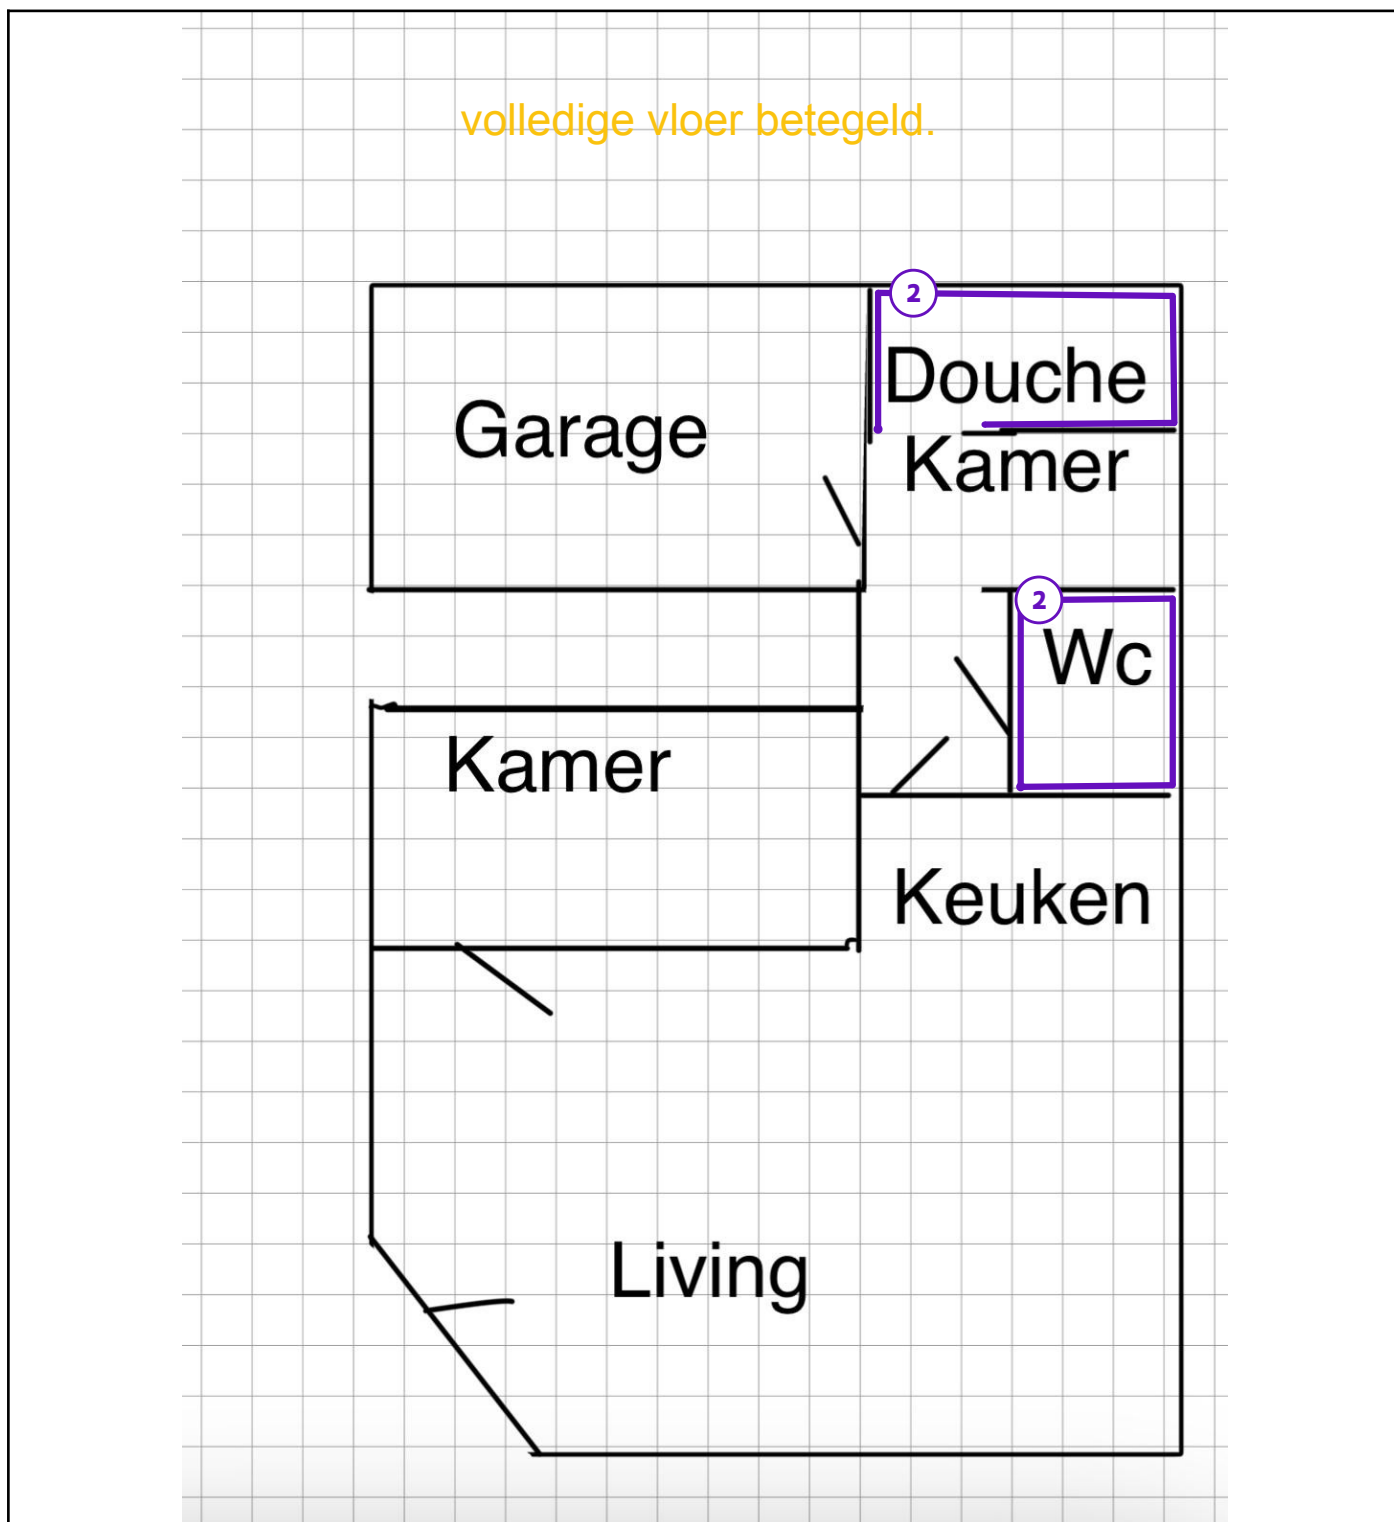
## Plan 1.3: Appartement kopie

| Beschrijving | Type | Actie |
|---|---|---|
| 2. Tegellijn achter wandtegels & plinten | Advies | - |

| 4. Tegellijn onder vloertegels | Advies | - |

Op moment van de inspectie kon niet worden nagegaan of de tegellijm achter de muurtegels/plinten asbestverdacht is. Bij renovatie of verwijdering van de tegels dient het materiaal te worden geanalyseerd voor de werken van start gaan.

Op moment van de inspectie kon niet worden nagegaan of de

tegellijm onder de vloertegels of achter de plinttegels asbestverdacht is. Bij renovatie of verwijdering van de tegels dient het materiaal te worden geanalyseerd voor de werken van start gaan.

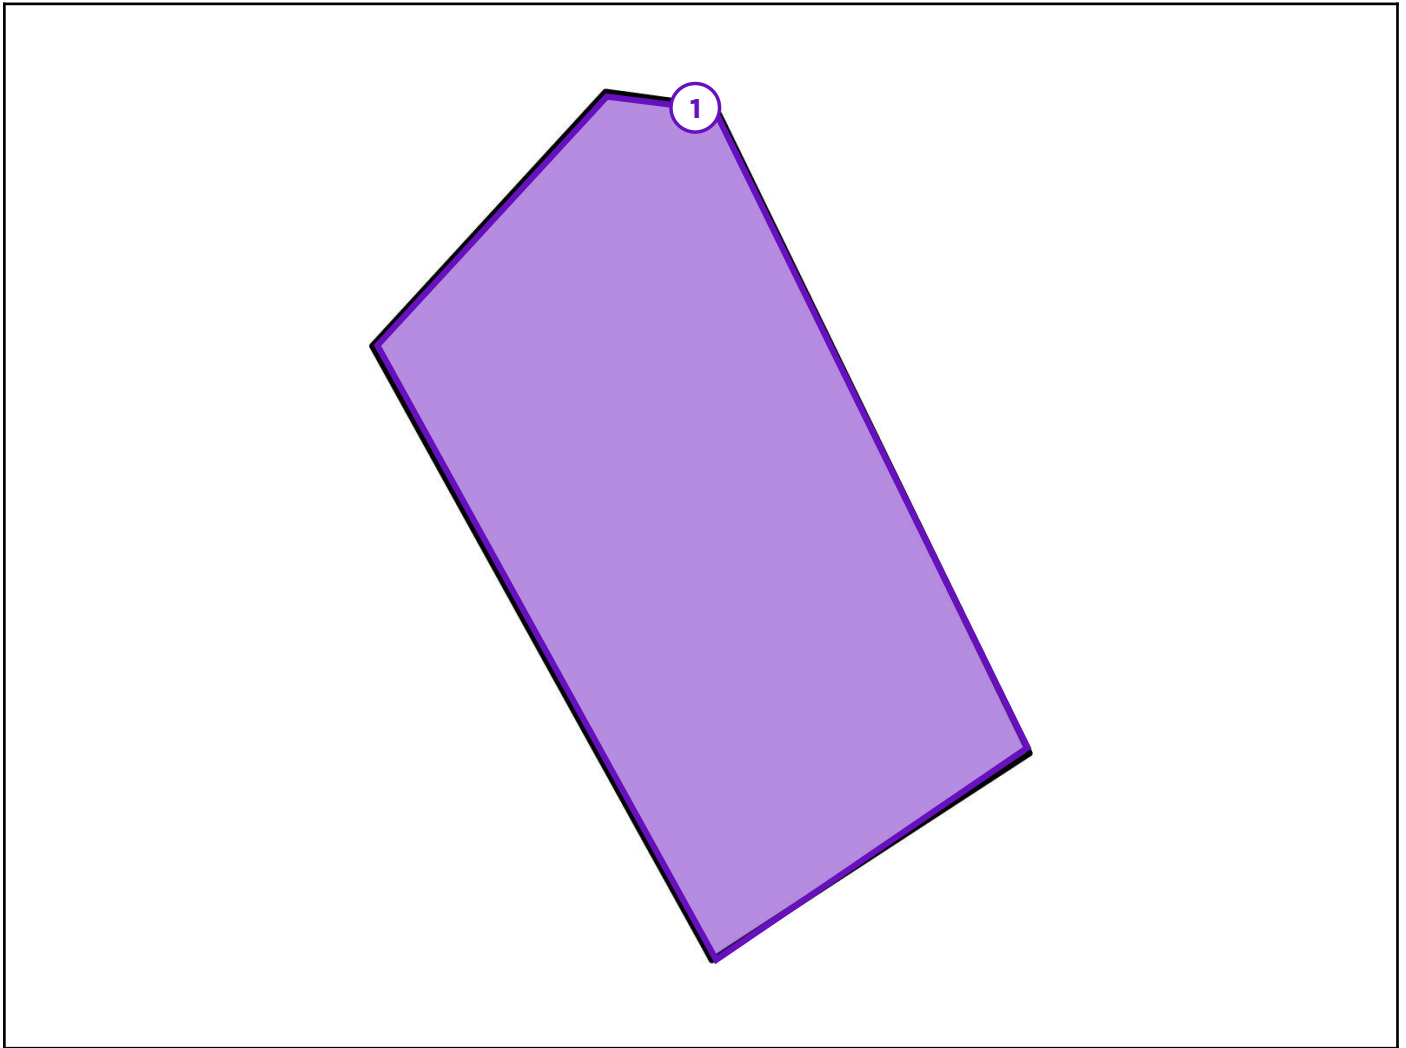
## Plan 1.4: Hoofdgebouw plan

| Beschrijving | Type | Actie |
|---|---|---|
| 1. Dakbedekking (>3,50m) | Beperking | - |

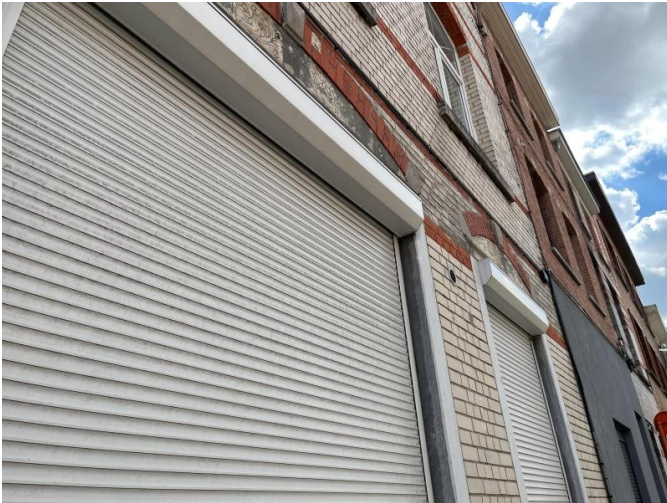
Situeringsfoto

**Reden:** Het te onderzoeken materiaal situeert zich hoger dan 3,50 m te rekenen vanaf een veilige ondergrond

**Uitleg van de asbestdeskundige:** Aangezien de dakbedekking zich bevindt op een hoogte hoger dan 3,5 m (vanaf een veilige ondergrond) kon deze niet worden gecontroleerd tijdens de inspectie. Dit betreft een beperking van middellange termijn. Wanneer de dakbedekking toegankelijk wordt gemaakt dit deze nader te worden geïnspecteerd op asbesthoudend.

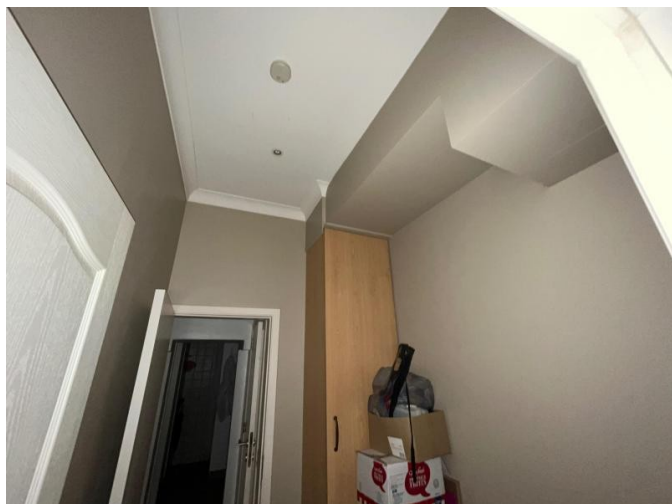
Situeringsfoto

Het plafond bestaat uit niet-asbestverdachte gipskartonplaten/hout-/pvc platen . Zonder destructie is het niet mogelijk om na te gaan of er asbestverdachte materialen aanwezig zijn achter de gipskartonplaten/hout-/pvc platen.

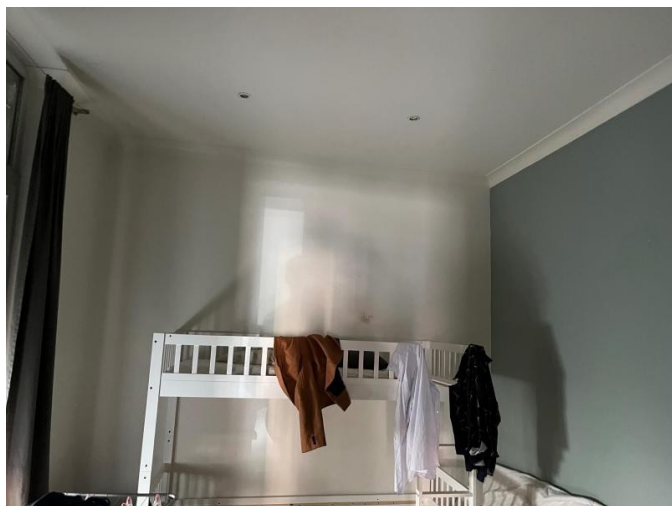
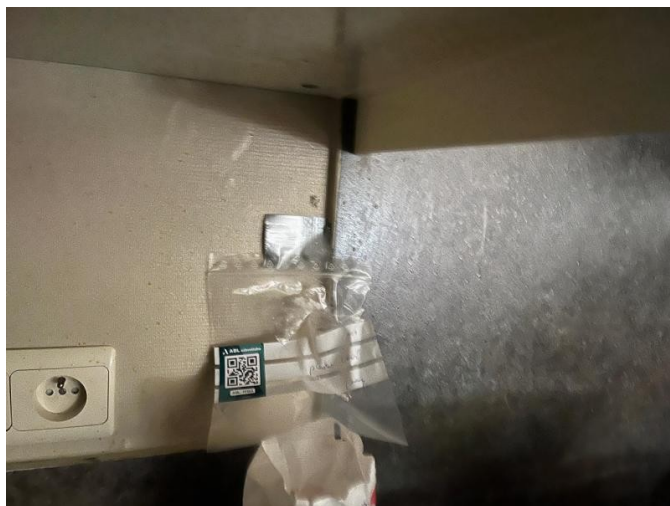
## Fiche 5: Pleisterwerk wanden

Geen asbest

| # | Type | Referentie | Resultaat |
|---|---|---|---|
| 5.1 | Mengmonster | M01 | Geen asbest |

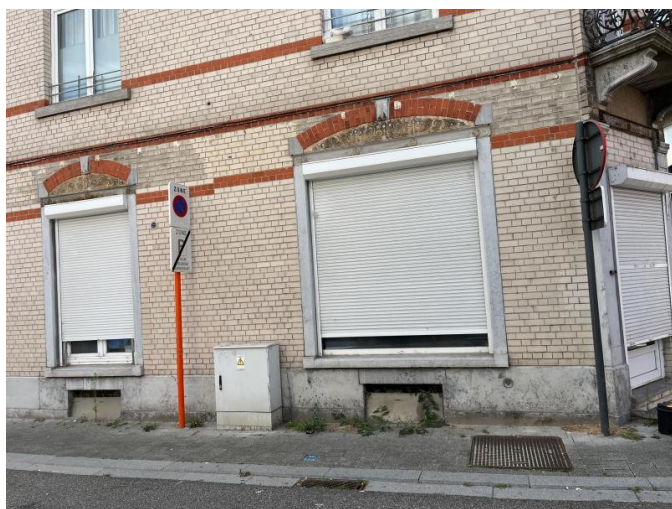
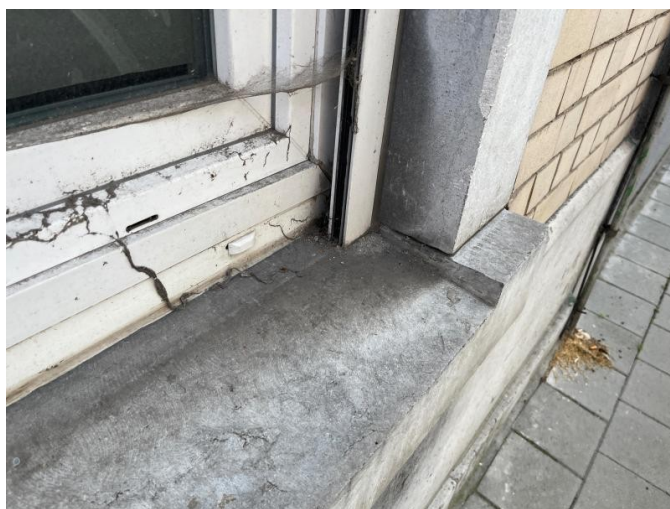
### Fiche 6: Afdichtingsmateriaal (mastiek,kit,...) aan schrijnwerk - Niet verdacht

| Beschrijving | Notitie | Terug te vinden op plannen |
|---|---|---|
| Fiche 6: Afdichtingsmateriaal (mastiek,kit,...) aan schrijnwerk - Niet verdacht | Het aanwezig afkittingsmateriaal is niet asbest-verdacht. | - |

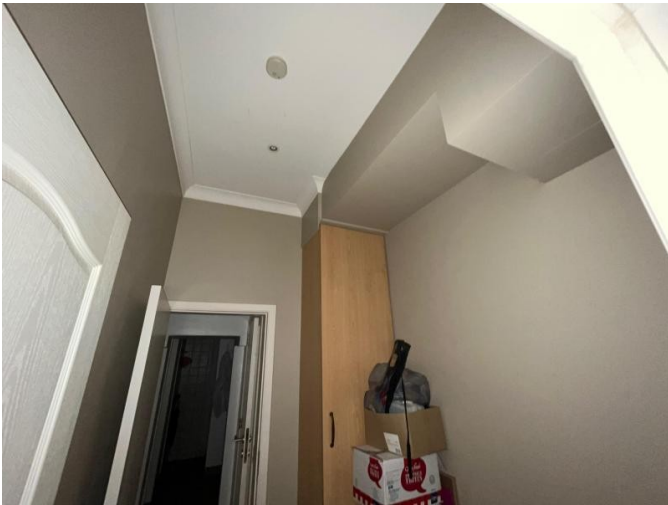
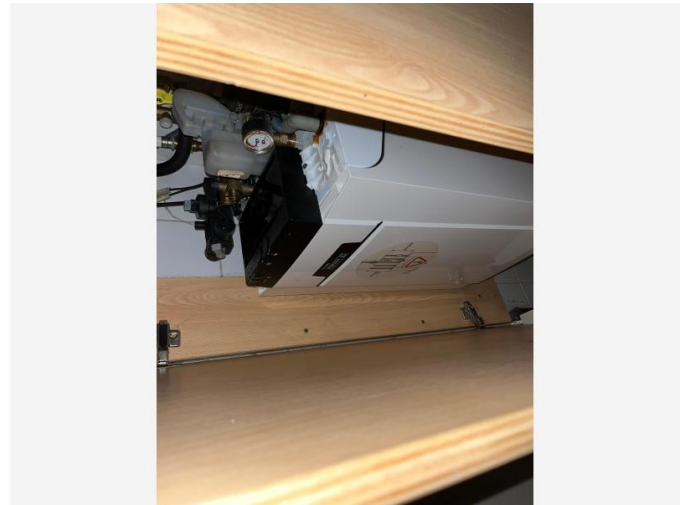
## Fiche 7: Materialen aan de stookketel(dichtingen, isol mat,...) niet verdacht

| Beschrijving | Notitie | Terug te vinden op plannen |
|---|---|---|
| Fiche 7: Materialen aan de stookketel(dichtingen, isol mat,...) niet verdacht | De materialen aan de stookketel (dichtingen, isolerend materiaal,...) zijn niet asbest verdacht.<br><br>De ketel heeft een bouwjaar van | - |
