# Asbestinventarisatetest

Nieuwesteenweg 1, 3840 Borgloon

Attestnummer : 20240313-000185.000

**Asbestveilig**

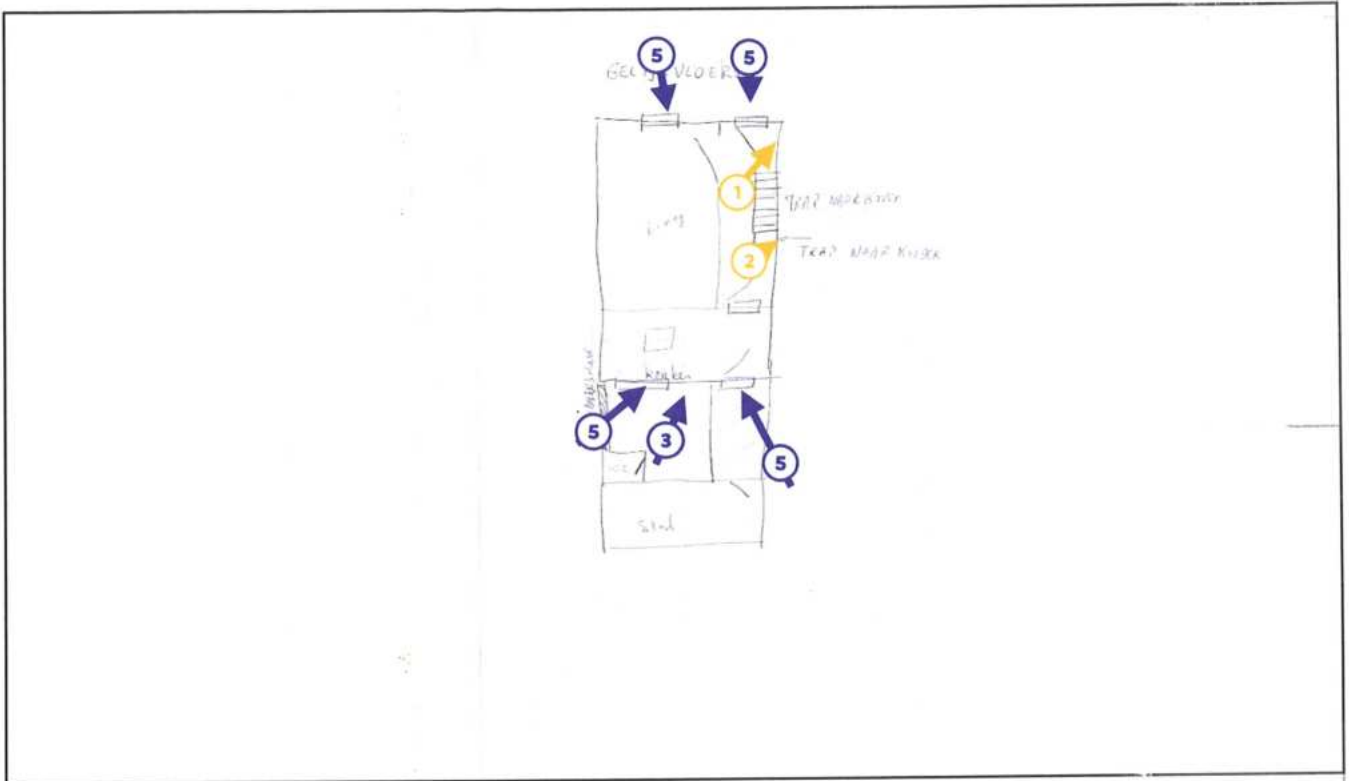
## Plan 1.3: Gelijkvloers

Beschrijving	Type	Actie
1. Electriciteitskast in bakeliet	Asbestmateriaal	Zorgvuldig beheren
2. Stopcontact in Bakeliet	Asbestmateriaal	Zorgvuldig beheren
3. Afdak in platen	Advies	-
5. Ramen vervangen in 1989	Advies	-

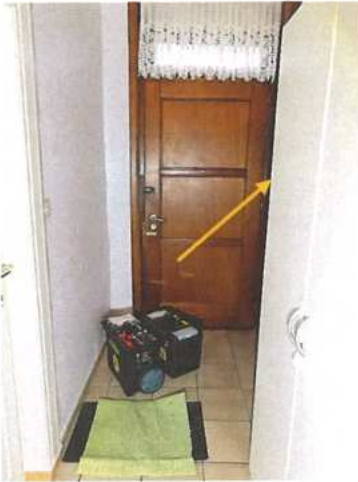
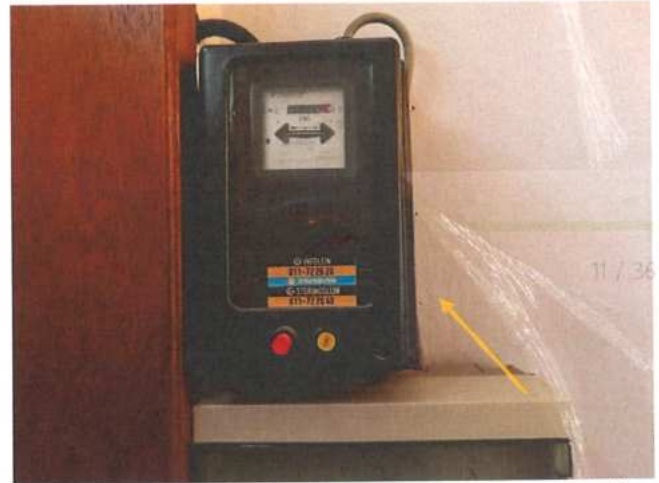
## Fiche 1: Electriciteitskast in bakeliet

Zorgvuldig beheren

Eindbeoordeling materiaalrisico	Zeer laag materiaalrisico en/of zeer lage kans op vezelvrijgave
---------------------------------	---

Gebondenheid	Categorie 1: hechtgebonden in oorsprong
Asbestsoort (vezeltype)	Crocidoliet aanwezig
Asbestconcentratie	Laag (< 50%)
Afschermingsgraad van het gehele materiaal	Stootvaste afscherming of omkasting
Toestand van het materiaal	Onbeschadigd, niet verweerd

Beschrijving	Electriciteitskast in bakeliet
Omgeving	Binnen
Primaire drager	Communicatie en elektrische infrastructuur en uitrusting
Asbestmateriaal	Plaat, paneel, tablet - Type Bakeliet
Bindmiddel van asbestmateriaal	Kunststof of -hars
Gebondenheid op basis van bindmiddel	Hecht
Hoeveelheid (oppervlakte - dikte - aantal)	• 1,00 m <sup>2</sup> - 1,00 cm - 1 stuk
Totaal volume	0,01 m <sup>3</sup>
Eenvoudig bereikbaar	Ja
Bevestigingswijze	• Geschroefd
Identificatiemethode	Vaststelling zonder monsternamen

- Zorg voor een veilig beheer. Vermijd het beschadigen van het asbestmateriaal. Controleer de toestand jaarlijks op wijzigingen.

- Eenvoudige handelingen: mag via doe-het-zelf of door werknemer(s) met opleidingsattest eenvoudige handelingen  
Deze kan door Fluvius die eigenaar enkel verwijderd worden

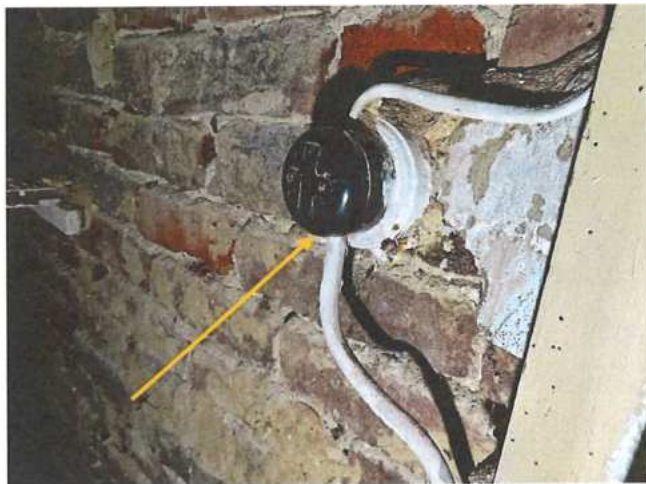
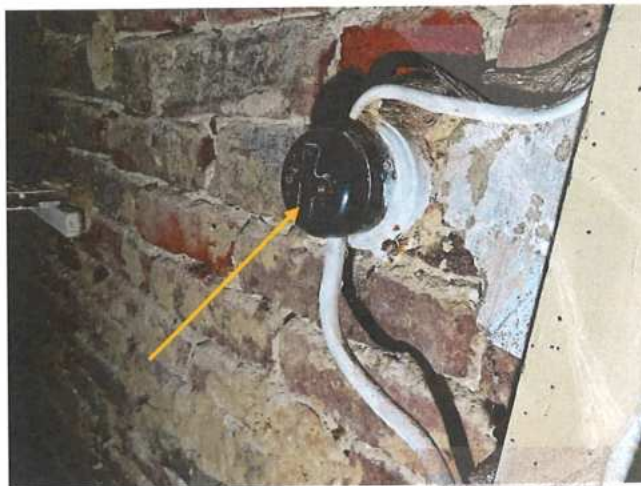
## Fiche 2: Stopcontact in Bakeliet

Zorgvuldig beheren

Eindbeoordeling materiaalrisico	Zeer laag materiaalrisico en/of zeer lage kans op vezelvrijgave
---------------------------------	---

Gebondenheid	Categorie 1: hechtgebonden in oorsprong
Asbestsoort (vezeltype)	Crocidoliet aanwezig
Asbestconcentratie	Laag (< 50%)
Afschermingsgraad van het gehele materiaal	Stootvaste afscherming of omkasting
Toestand van het materiaal	Onbeschadigd, niet verweerd

Beschrijving	Stopcontact in Bakeliet
Omgeving	Binnen
Primaire drager	Communicatie en elektrische infrastructuur en uitrusting
Asbestmateriaal	Plaat, paneel, tablet - Type Bakeliet
Bindmiddel van asbestmateriaal	Kunststof of -hars
Gebondenheid op basis van bindmiddel	Hecht
Hoeveelheid (oppervlakte - dikte - aantal)	• 0,20 m <sup>2</sup> - 1,00 cm - 1 stuk
Totaal volume	0,002 m <sup>3</sup>
Eenvoudig bereikbaar	Ja
Bevestigingswijze	• Geschroefd
Identificatiemethode	Vaststelling zonder monstername

- Zorg voor een veilig beheer. Vermijd het beschadigen van het asbestmateriaal. Controleer de toestand jaarlijks op wijzigingen.

- Eenvoudige handelingen: mag via doe-het-zelf of door werknemer(s) met opleidingsattest eenvoudige handelingen  
Deze kan eenvoudig losgeschroefd worden mits het inachtnemen van de persoonlijke beschermingsmiddelen zoals voorzien voor het verwijderen van asbest.

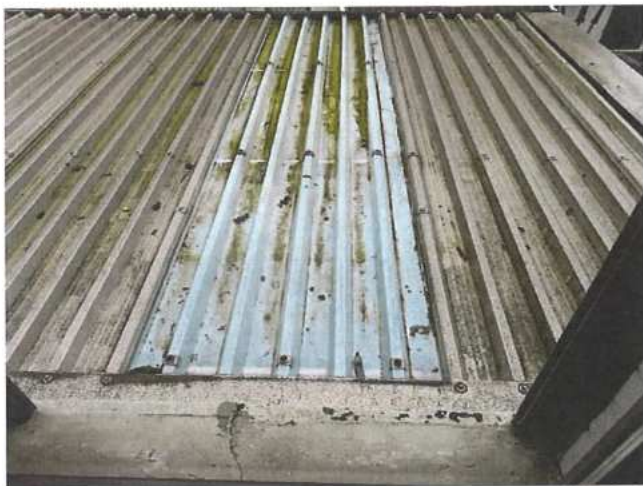
## Fiche 3: Afdak in platen

Het afdak achter de keuken is bedekt met platen. Onmogelijk te zien wat er zich onder nog bevindt.

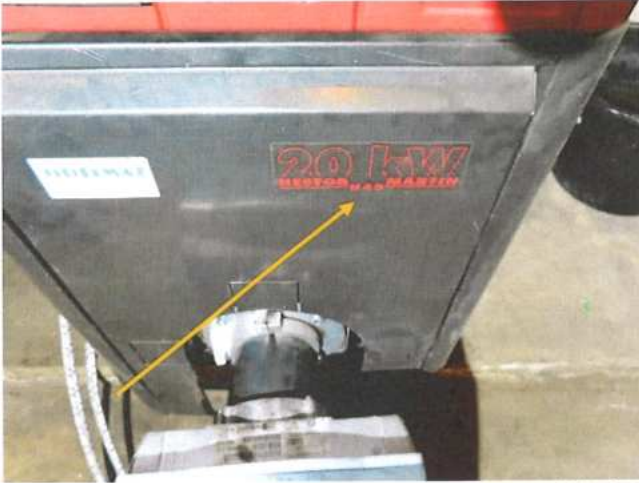
## Fiche 4: Verwarmingsketel Nestor Martin H45

Na onderzoekwerk heeft de verwarmingsketel geen asbesthoudende elementen.

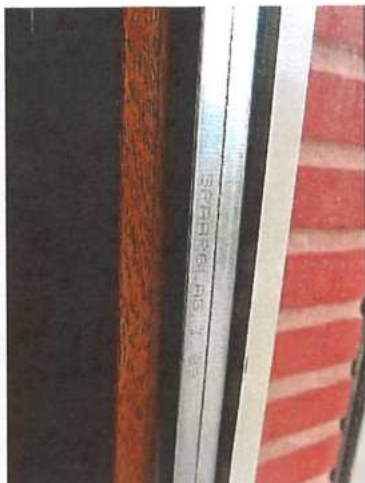
## Fiche 5: Ramen vervangen in 1989

Zie stempel in de ramen

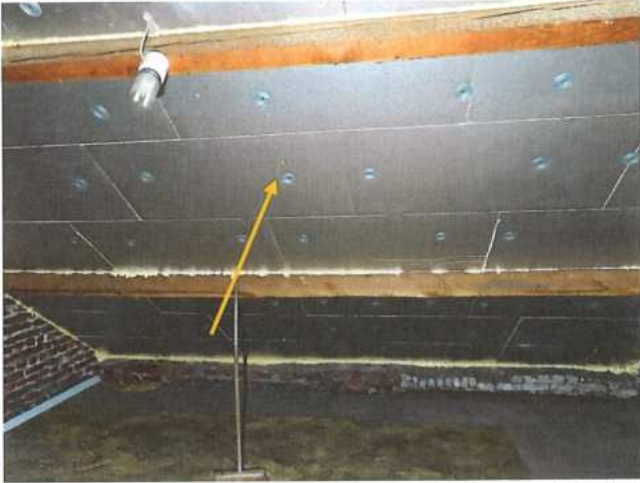
## Fiche 6: Dak recent vervangen

Het hoofddak werd recent vervangen. Je kan de nieuwe isolatieplaten goed waarnemen op de zolder. Het dak bestaat uit pannen. Deze zijn niet asbesthoudend.

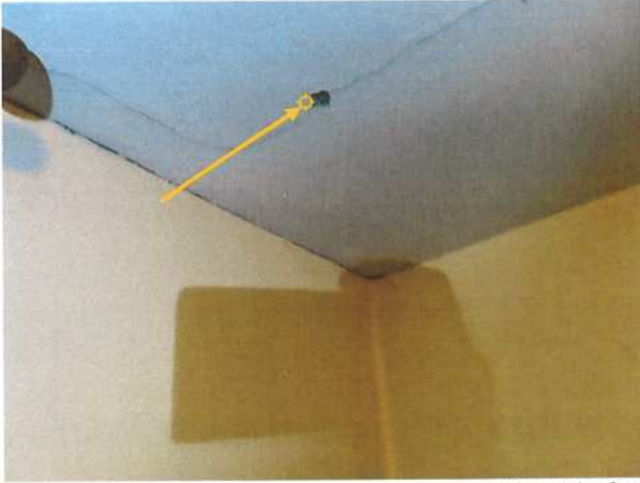
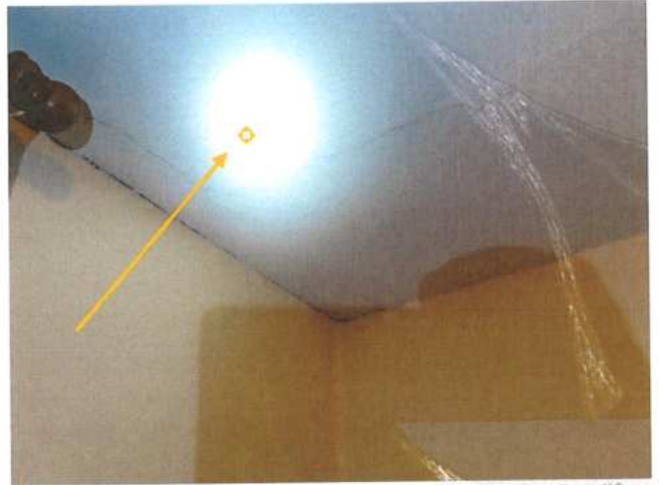
## Fiche 7: Pleisterwerk plafond SLPK 2

Geen asbest

#	Type	Referentie	Resultaat
7.1	Puntmonster	11032024/2	Geen asbest

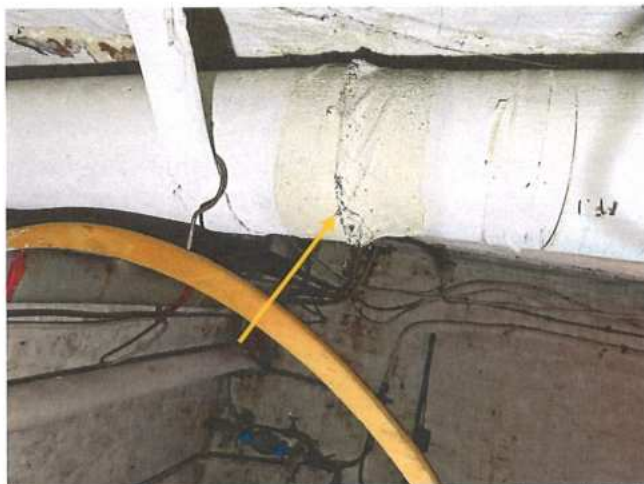
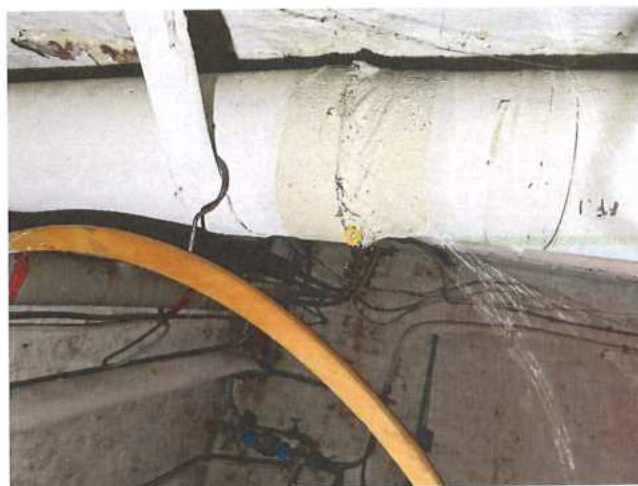
## Fiche 8: Gipsdoek buis kelder

Geen asbest

#	Type	Referentie	Resultaat
8.1	Puntmonster	11032024/3	Geen asbest

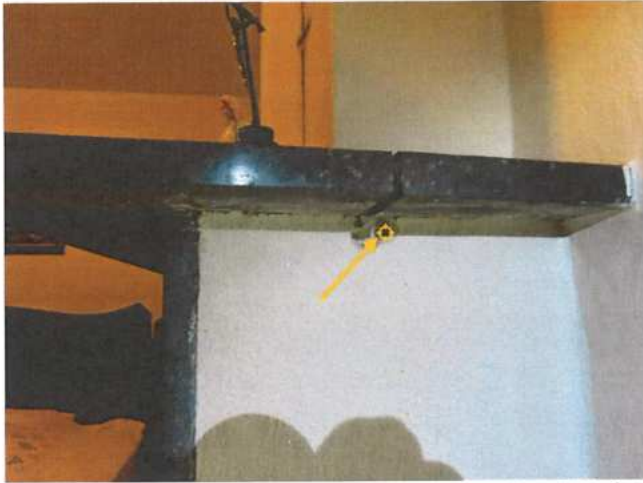
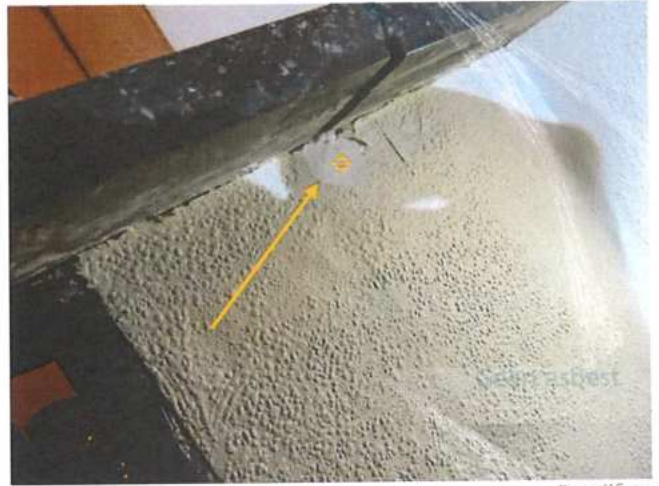
## Fiche 9: Pleisterwerk muur slaapkamer 2

Geen asbest

#	Type	Referentie	Resultaat
9.1	Puntmonster	11032024/1	Geen asbest
