Asbestinventarisatetest

Begoniastraat 10, 3590 Diepenbeek

Attestnummer : 20240415-000138.000

Uitgegeven op : 15.04.2024

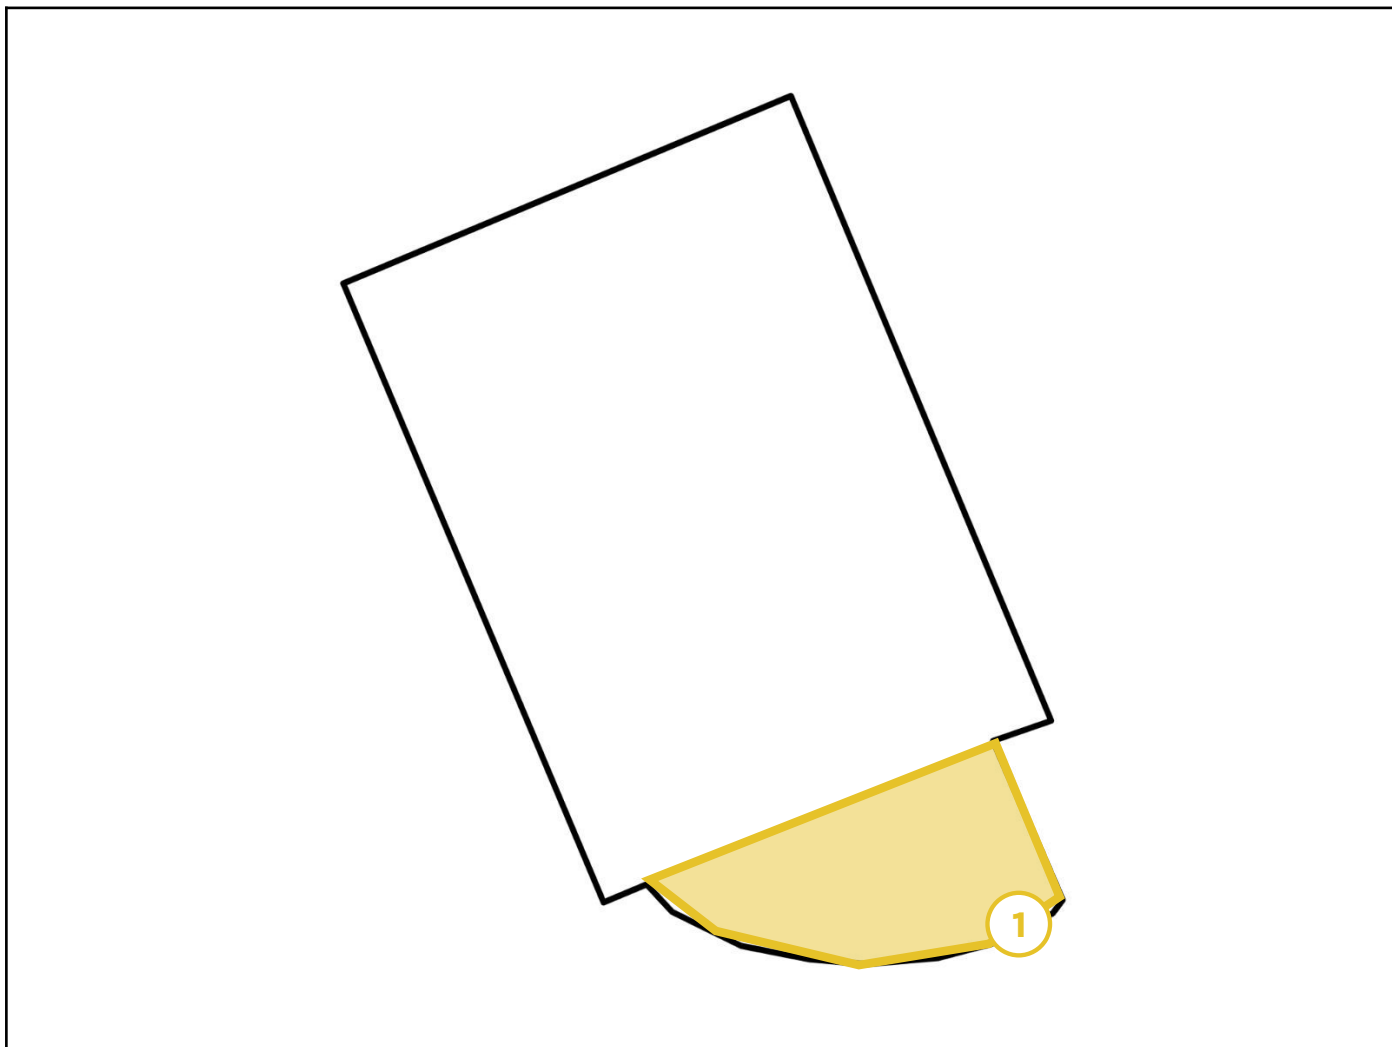
Plan 1.1: Hoofdgebouw plan

Beschrijving	Type	Actie
1. Roofing	Asbestmateriaal	Zorgvuldig beheren

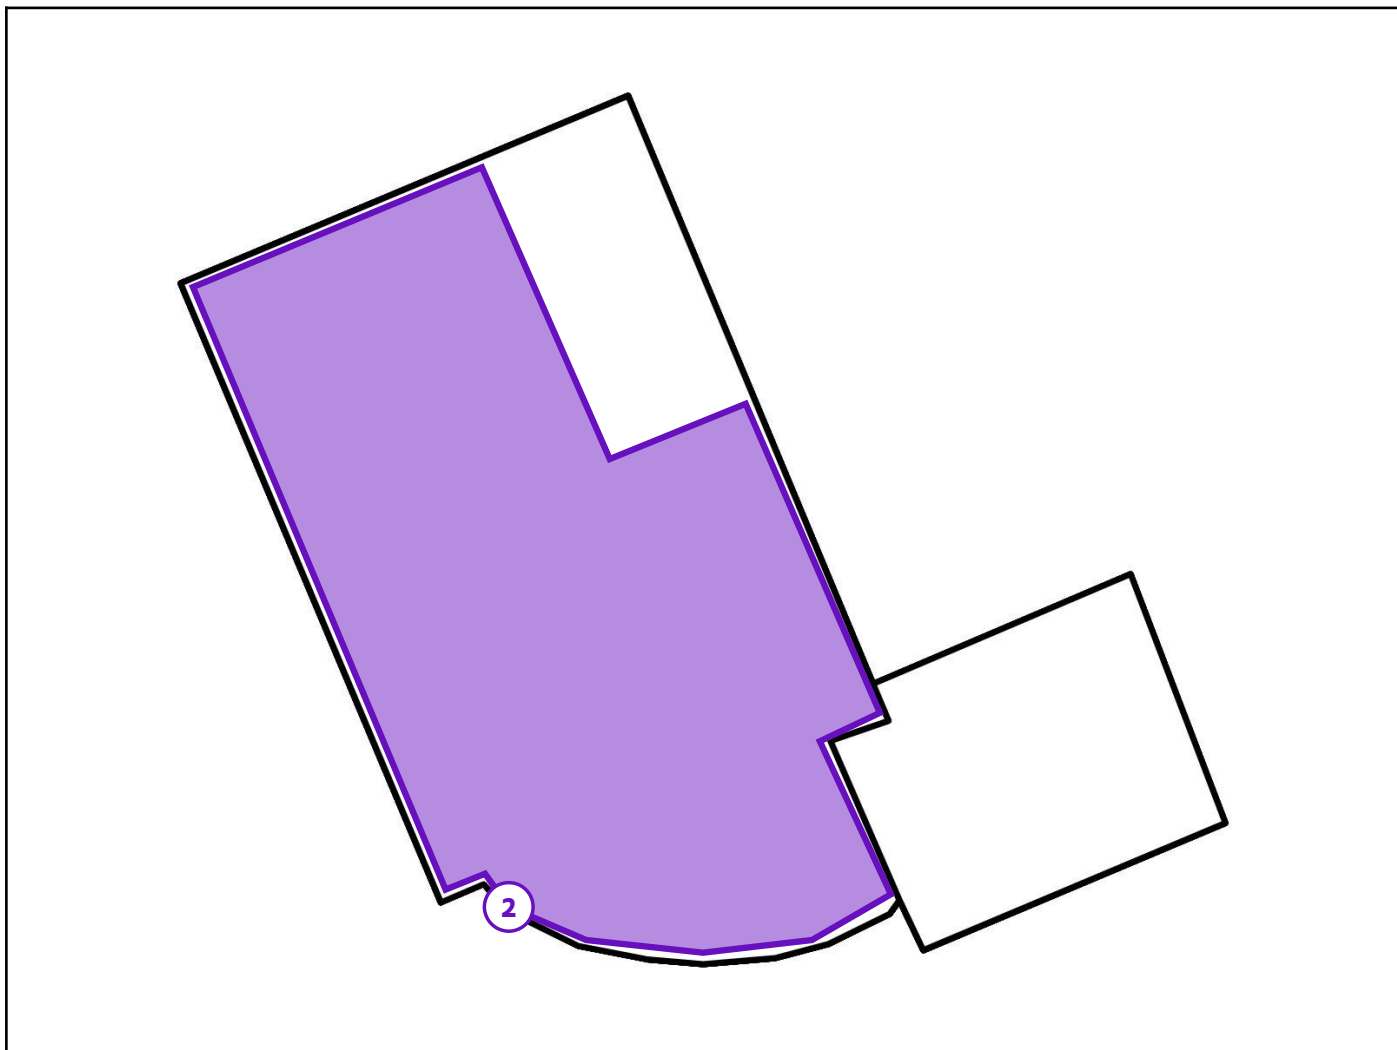
Plan 1.7: Hoofdgebouw plan

Beschrijving	Type	Actie
2. Kruipkelder	Beperking	-

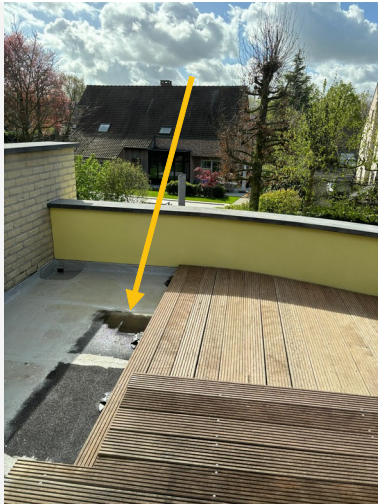
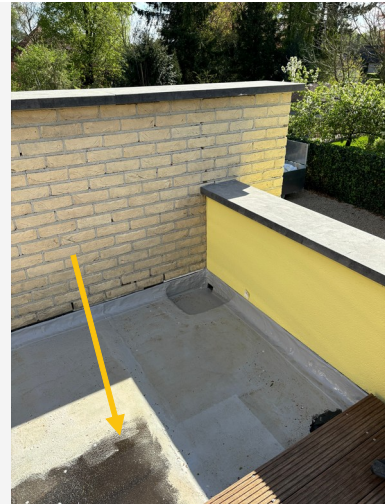
Het asbestmateriaal valt onder de mijlpaal van 2040.

Eindbeoordeling materiaalrisico	Laag materiaalrisico en/of verlaagde kans op vezelvrijgave
---------------------------------	--

Gebondenheid	Categorie 1: hechtgebonden in oorsprong
Asbestsoort (vezeltype)	Crocidoliet aanwezig
Asbestconcentratie	Laag (< 50%)
Afschermingsgraad van het gehele materiaal	Geheel of deels vrij aan de buitenlucht
Toestand van het materiaal	Onbeschadigd, niet verweerd

Beschrijving	Roofing
Omgeving	Buiten
Primaire drager	Plat dak
Asbestmateriaal	Dak- en gevelbekleding - Roofing
Bindmiddel van asbestmateriaal	Bitumen (roofing, teer, asfalt)
Gebondenheid op basis van bindmiddel	Hecht
Hoeveelheid (oppervlakte - aantal)	• 15,00 m ² - 1 stuk
Totale oppervlakte	15,00 m ²
Eenvoudig bereikbaar	Ja
Bevestigingswijze	• Verlijmd, ingegoten, versmeerd

Identificatiemethode	Vaststelling zonder monstername Motivatie: Groot risico op structurele gevolgschade (lekschade, werking installatie,...)
Destructieve handeling voor identificatie	Nee

Zorgvuldig beheren

- Zorg voor een veilig beheer. Vermijd het beschadigen van het asbestmateriaal. Controleer de toestand jaarlijks op wijzigingen.
- Hemelwater dat afspoelt van asbestcement daken of gevels kan asbestdeeltjes bevatten. Gebruik het enkel voor gesloten circuits (bv. spoelen toiletten). Reinig na het vervangen van het dak of de gevel de dakgoten en regenwaterput of -ton om asbesthoudend sediment of slib te verwijderen

- Eenvoudige handelingen: enkel door erkend asbestverwijderaar
Bij het willen verwijderen van deze roofing, eerst een staal laten nemen en laten analyseren op asbest in een erkend labo. Indien asbesthoudend, contacteer een erkend asbestverwijderaar.

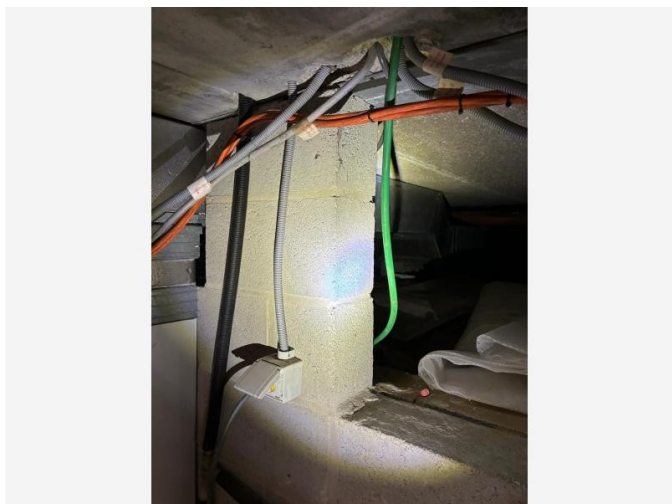
Situeringfoto

Permanente beperking

Reden: Hoogte is kleiner als 1,5m.

Uitleg van de asbestdeskundige: Volgens het verplicht te volgen protocol van de OVAM is een ruimte met een hoogte lager dan 1,5m een permanente onderzoeksbeperking.

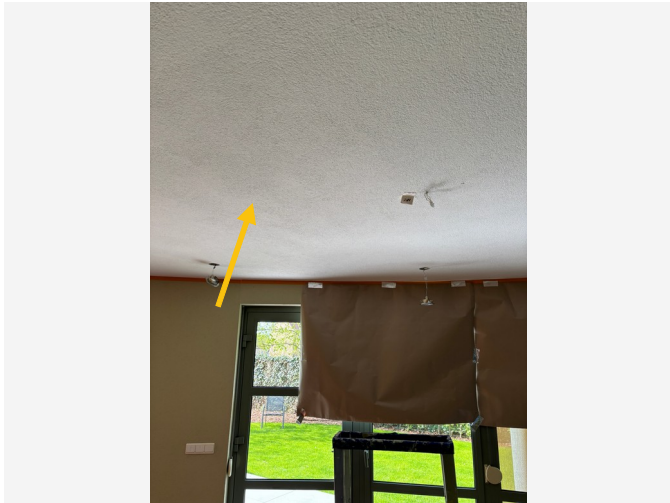
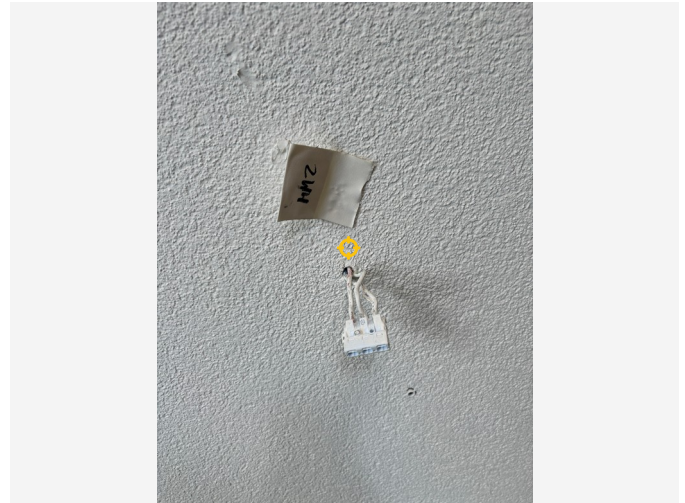
Fiche 3: Pleisterwerken plafond

Geen asbest

#	Type	Referentie	Resultaat
3.1	Mengmonster	MM2	Geen asbest

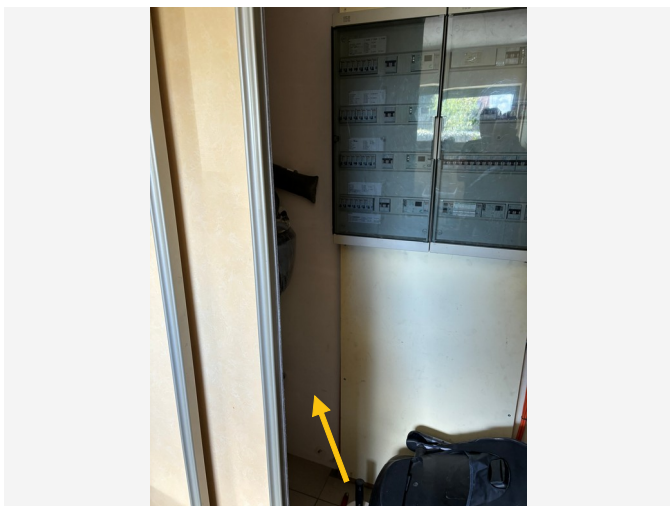
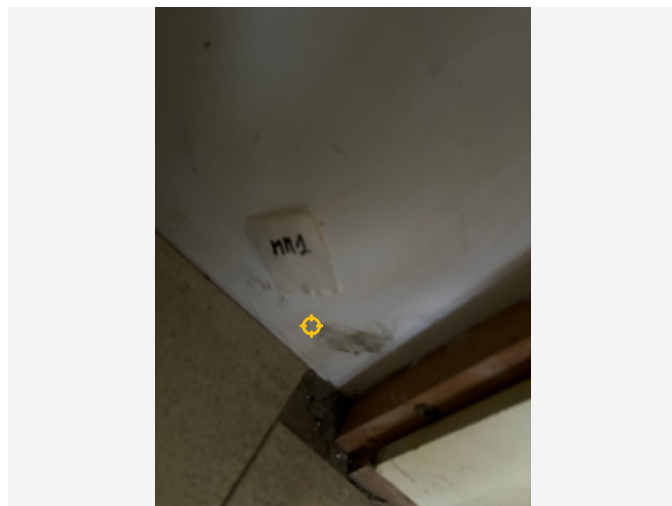
Geen asbest

#	Type	Referentie	Resultaat
4.1	Mengmonster	MM1	Geen asbest

Beschrijving	Pleisterwerken muur
Omgeving	Binnen
Primaire drager	Binnenwand

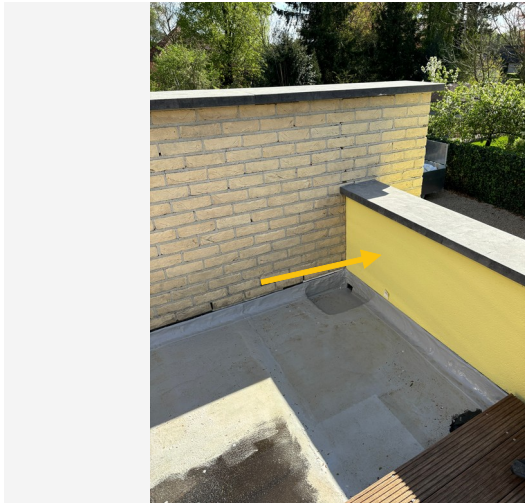
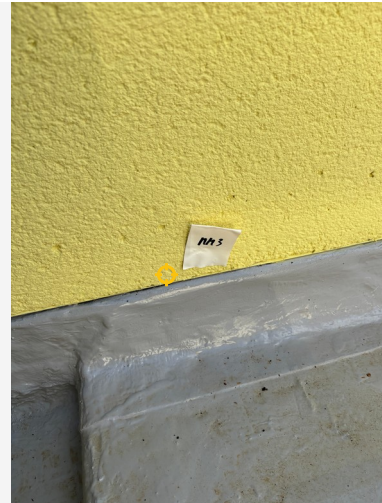
Geen asbest

#	Type	Referentie	Resultaat
5.1	Mengmonster	MM3	Geen asbest

Beschrijving	Crepi
Omgeving	Buiten
Primaire drager	Wand buitenschil
Bindmiddel van materiaal	Cement
