# Asbestinventarisatetest

Nielstraat 49, 3840 Borgloon

Attestnummer : 20240713-000066.000

**Niet-asbestveilig**

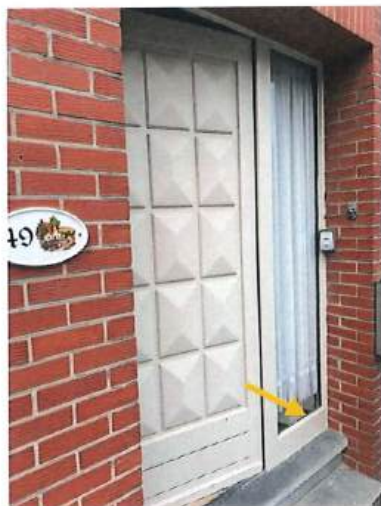
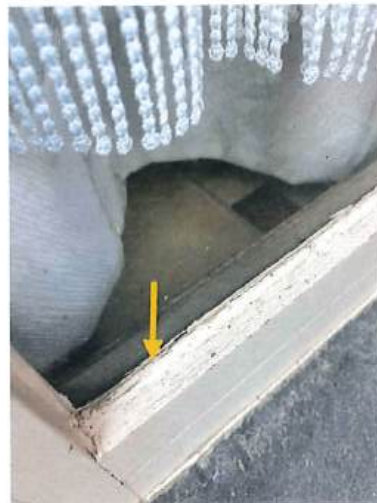
## Fiche 2: Mastiek tussen glas en kozijn

Eindbeoordeling materiaalrisico	Verhoogd materiaalrisico en/of verhoogde kans op vezelvrijgave
---------------------------------	----------------------------------------------------------------

Gebondenheid	Categorie 1: hechtgebonden in oorsprong
Asbestsoort (vezeltype)	Amfibool aanwezig, uitgezonderd crocidoliet
Asbestconcentratie	Laag (< 50%)
Afschermingsgraad van het gehele materiaal	Geheel of deels vrij aan de buitenlucht
Toestand van het materiaal	Matig beschadigd, matig verweerd

Beschrijving	Mastiek tussen glas en kozijn
Omgeving	Buiten
Primaire drager	Wandopening verticaal (raam, deur, ...)
Asbestmateriaal	In-situ afwerkingslagen - Pasta, stopverf, voegsel, stopsel, vulsel, mastiek, katten, ...
Bindmiddel van asbestmateriaal	Kitten, mastiek, pasta
Gebondenheid op basis van bindmiddel	Hecht
Hoeveelheid (gewicht - aantal)	• 0,20 kg - 1 stuk
Totaal gewicht	0,20 kg
Eenvoudig bereikbaar	Ja
Bevestigingswijze	• Verlijmd, ingegoten, versmeerd
Identificatiemethode	Vaststelling zonder monsternamen
Destructieve handeling voor identificatie	Nee

**Verwijderen**

- Zorg voor een veilig beheer. Vermijd het beschadigen van het asbestmateriaal. Controleer de toestand jaarlijks op wijzigingen.

- Eenvoudige handelingen: enkel door erkend asbestverwijderaar  
Bij het willen verwijderen van deze mastiek, eerst een staal laten nemen en laten analyseren op asbest in een erkend labo. Indien asbesthoudend, contacteer dan een erkend asbestverwijderaar om deze mastiek te laten verwijderen en af te voeren.

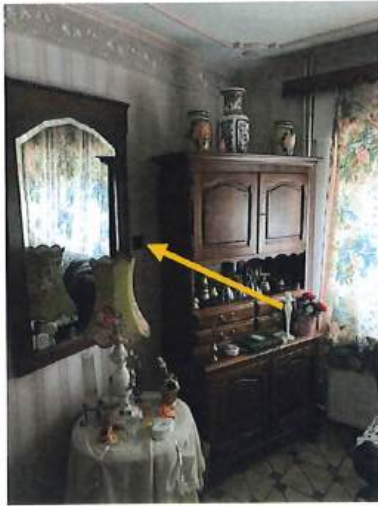
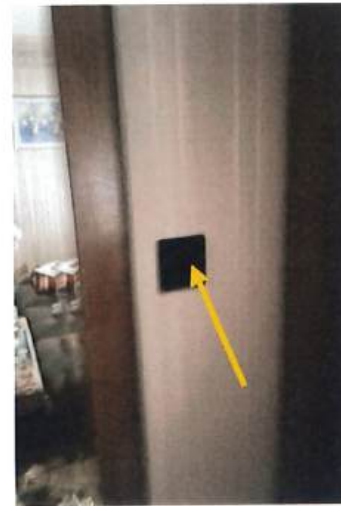
Eindbeoordeling materiaalrisico	Verhoogd materiaalrisico en/of verhoogde kans op vezelvrijgave
---------------------------------	----------------------------------------------------------------

Gebondenheid	Categorie 1: hechtgebonden in oorsprong
Asbestsoort (vezeltype)	Crocidoliet aanwezig
Asbestconcentratie	Laag (< 50%)
Afschermingsgraad van het gehele materiaal	Geheel of deels (ook) vrij aan de binnenlucht
Toestand van het materiaal	Licht beschadigd, licht verweerd. Intact materiaal type Pical – asbestboard of categorie III 'gebondenheid'

Beschrijving	Bakelieten lichtschakelaars/stopcontacten
Omgeving	Binnen
Primaire drager	Communicatie en elektrische infrastructuur en uitrusting
Asbestmateriaal	Plaat, paneel, tablet - Type Bakeliet
Bindmiddel van asbestmateriaal	Kunststof of -hars
Gebondenheid op basis van bindmiddel	Hecht
Hoeveelheid (oppervlakte - dikte - aantal)	• 1,00 m <sup>2</sup> - 1,00 cm - 1 stuk
Totaal volume	0,01 m <sup>3</sup>
Eenvoudig bereikbaar	Ja
Bevestigingswijze	• Geschroefd
Identificatiemethode	Vaststelling zonder monstername
Destructieve handeling voor identificatie	Nee
Opmerking	Hoeveelheid is een schatting.

**Verwijderen**

- Zorg voor een veilig beheer. Vermijd het beschadigen van het asbestmateriaal. Controleer de toestand jaarlijks op wijzigingen.

- Eenvoudige handelingen: mag via doe-het-zelf of door werknemer(s) met opleidingsattest eenvoudige handelingen  
Gebruik de juiste PBM's voor het verwijderen van deze lichtschakelaars en stopcontacten (masker met filter type P3, handschoenen, overall,...). Afvoeren kan naar het lokale recyclagepark in een speciale asbestzak.

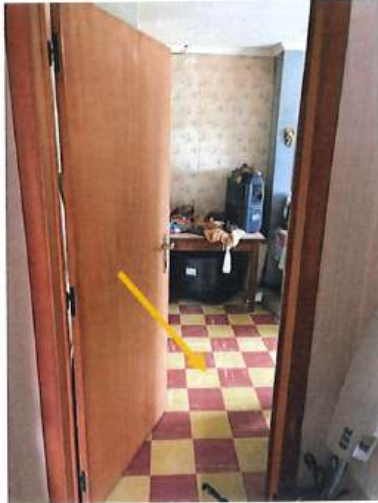
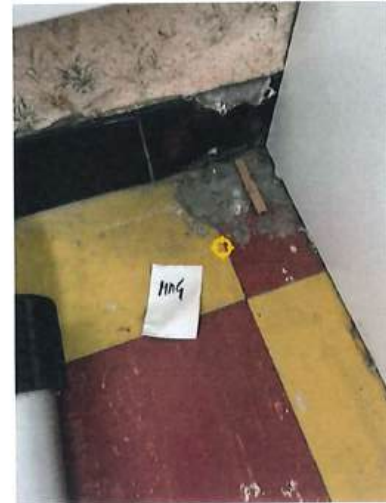
Eindbeoordeling materiaalrisico	Verhoogd materiaalrisico en/of verhoogde kans op vezelvrijgave
---------------------------------	----------------------------------------------------------------

Gebondenheid	Categorie 1: hechtgebonden in oorsprong
Asbestsoort (vezeltype)	Alleen chrysotiel
Asbestconcentratie	Laag (< 50%)
Afschermingsgraad van het gehele materiaal	Geheel of deels (ook) vrij aan de binnenlucht
Toestand van het materiaal	Matig beschadigd, matig verweerd

#	Type	Referentie	Resultaat
4.1	Puntmonster	MM4	Chrysotiel

Beschrijving	Vinyltegel + lijm
Omgeving	Binnen
Primaire drager	Vloer
Asbestmateriaal	Prefab - afwerking - Vloerzeil
Bindmiddel van asbestmateriaal	Kunststof of -hars
Gebondenheid op basis van bindmiddel	Hecht
Hoeveelheid (oppervlakte - aantal)	• 33,00 m <sup>2</sup> - 1 stuk
Totale oppervlakte	33,00 m <sup>2</sup>
Eenvoudig bereikbaar	Ja
Bevestigingswijze	• Verlijmd, ingegoten, versmeerd
Identificatiemethode	Vaststelling met monstername
Destructieve handeling voor identificatie	Nee
Opmerking	Er is asbest gedetecteerd in de tegel zelf EN in de zwarte lijm.

**Verwijderen**

- Zorg voor een veilig beheer. Vermijd het beschadigen van het asbestmateriaal. Controleer de toestand jaarlijks op wijzigingen.

- Hermetische zone (erkend asbestverwijderaar)  
Contacteer een erkend asbestverwijderaar om deze tegels EN de lijm te laten verwijderen en af te voeren.

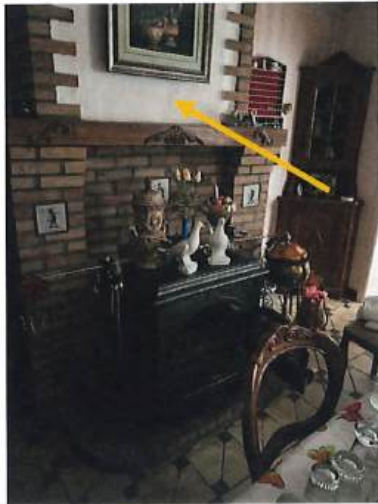
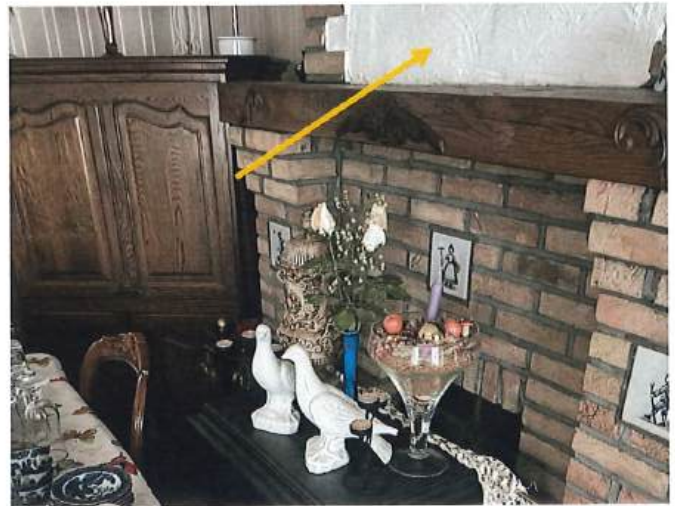
Eindbeoordeling materiaalrisico	Verhoogd materiaalrisico en/of verhoogde kans op vezelvrijgave
---------------------------------	----------------------------------------------------------------

Gebondenheid	Categorie 2: niet-hechtgebonden met matrix
Asbestsoort (vezeltype)	Crocidoliet aanwezig
Asbestconcentratie	Laag (< 50%)
Afschermingsgraad van het gehele materiaal	Geheel of deels (ook) vrij aan de binnenlucht
Toestand van het materiaal	Licht beschadigd, licht verweerd. Intact materiaal type Pical – asbestboard of categorie III 'gebondenheid'

Beschrijving	Pleisterwerk boven 'open haard'
Omgeving	Binnen
Primaire drager	Binnenwand
Asbestmateriaal	In-situ afwerkingslagen - Pleisterwerk (wand, plafond, ...)
Bindmiddel van asbestmateriaal	Gips - kalk
Gebondenheid op basis van bindmiddel	Niet-hechtgebonden
Hoeveelheid (oppervlakte - dikte - aantal)	• 4,00 m <sup>2</sup> - 1,00 cm - 1 stuk
Totaal volume	0,04 m <sup>3</sup>
Eenvoudig bereikbaar	Ja
Bevestigingswijze	• Verlijmd, ingegoten, versmeerd
Identificatiemethode	Vaststelling zonder monstername Motivatie: Op vraag van de eigenaar-opdrachtgever werd geen monstername uitgevoerd
Destructieve handeling voor identificatie	Nee

#### Maatregelen nemen

- Zorg voor een veilig beheer. Vermijd het beschadigen van het asbestmateriaal. Controleer de toestand jaarlijks op wijzigingen.

- Hermetische zone (erkend asbestverwijderaar)  
Bij het willen verwijderen van dit pleisterwerk, eerst een staal laten nemen en laten analyseren op asbest in een erkend labo. Indien asbesthoudend, contacteer dan een erkend asbestverwijderaar om dit pleisterwerk te laten verwijderen en af te voeren.

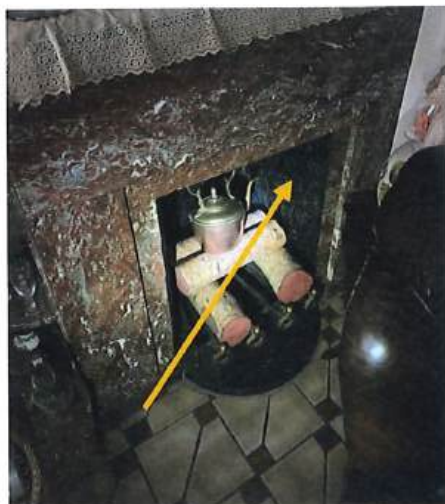
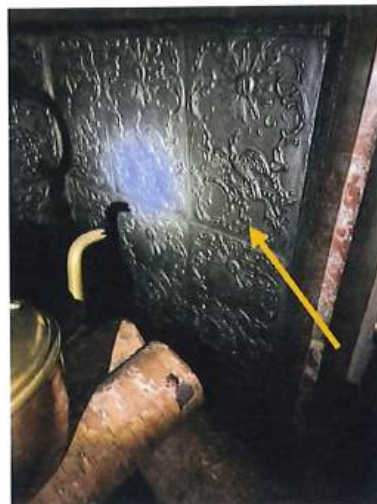
## Fiche 6: Zwart geverfd pleisterwerk onderkant 'open haard'

Eindbeoordeling materiaalisico	Laag materiaalisico en/of verlaagde kans op vezelvrijgave
Opmerking	De schouw is volledig dichtgemaakt, vandaar niet vrij aan binnenluchtstromen.

Gebondenheid	Categorie 2: niet-hechtgebonden met matrix
Asbestsoort (vezeltype)	Crocidoliet aanwezig
Asbestconcentratie	Laag (< 50%)
Afschermingsgraad van het gehele materiaal	Geheel of deels (ook) vrij aan de binnenlucht
Toestand van het materiaal	Onbeschadigd, niet verweerd

Beschrijving	Zwart geverfd pleisterwerk onderkant 'open haard'
Omgeving	Binnen
Primaire drager	Binnenwand
Asbestmateriaal	In-situ afwerkingslagen - Pleisterwerk (wand, plafond, ...)
Bindmiddel van asbestmateriaal	Gips - kalk
Gebondenheid op basis van bindmiddel	Niet-hechtgebonden
Hoeveelheid (oppervlakte - dikte - aantal)	• 1,00 m <sup>2</sup> - 2,00 cm - 1 stuk
Totaal volume	0,02 m <sup>3</sup>
Eenvoudig bereikbaar	Ja
Bevestigingswijze	• Verlijmd, ingegoten, versmeerd
Identificatiemethode	Vaststelling zonder monstername Motivatie: Op vraag van de eigenaar-opdrachtgever werd geen monstername uitgevoerd
Destructieve handeling voor identificatie	Nee

Zorgvuldig beheren

- Zorg voor een veilig beheer. Vermijd het beschadigen van het asbestmateriaal. Controleer de toestand jaarlijks op wijzigingen.

- Hermetische zone (erkend asbestverwijderaar)  
Bij het willen verwijderen van dit pleisterwerk, eerst een staal laten nemen en laten analyseren op asbest in een erkend labo. Indien asbesthoudend, contacteer dan een erkend asbestverwijderaar om dit pleisterwerk te laten verwijderen en af te voeren.

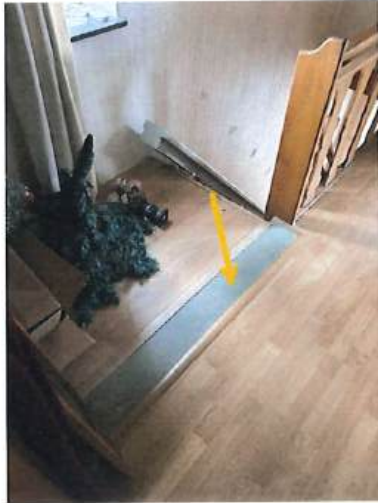
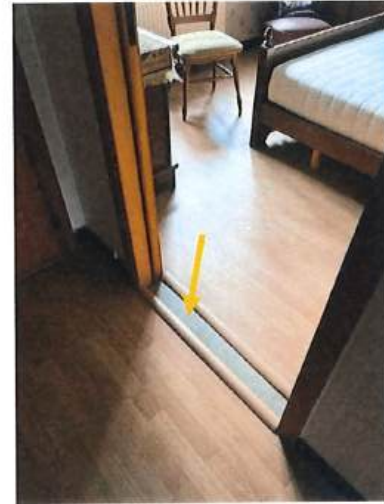
Eindbeoordeling materiaalrisico	Laag materiaalrisico en/of verlaagde kans op vezelvrijgave
---------------------------------	------------------------------------------------------------

Gebondenheid	Categorie 1: hechtgebonden in oorsprong
Asbestsoort (vezeltype)	Alleen chrysotiel
Asbestconcentratie	Laag (< 50%)
Afschermingsgraad van het gehele materiaal	Geheel of deels (ook) vrij aan de binnenlucht
Toestand van het materiaal	Licht beschadigd, licht verweerd. Intact materiaal type Pical – asbestboard of categorie III 'gebondenheid'

Beschrijving	Deurdorpels
Omgeving	Binnen
Primaire drager	Vloer
Asbestmateriaal	Plaat, paneel, tablet - Type Massal
Bindmiddel van asbestmateriaal	Cement
Gebondenheid op basis van bindmiddel	Hecht
Hoeveelheid (oppervlakte - dikte - aantal)	• 1,00 m <sup>2</sup> - 2,00 cm - 1 stuk
Totaal volume	0,02 m <sup>3</sup>
Eenvoudig bereikbaar	Ja
Bevestigingswijze	• Verlijmd, ingegoten, versmeerd
Identificatiemethode	Vaststelling zonder monstername
Destructieve handeling voor identificatie	Nee

Zorgvuldig beheren

- Zorg voor een veilig beheer. Vermijd het beschadigen van het asbestmateriaal. Controleer de toestand jaarlijks op wijzigingen.

- Eenvoudige handelingen: mag via doe-het-zelf of door werknemer(s) met opleidingsattest eenvoudige handelingen  
Gebruik de juiste PBM's voor het verwijderen van deze dorpels (masker met filter type P3, handschoenen, overall,...). Afvoeren kan naar het lokale recyclagepark in een speciale asbestzak. In 1 stuk verwijderen, nooit in de dorpels slijpen of kapotslagen.

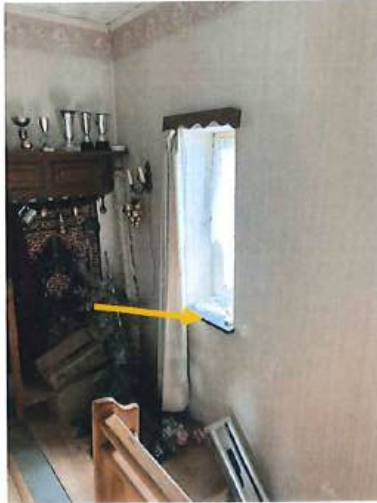
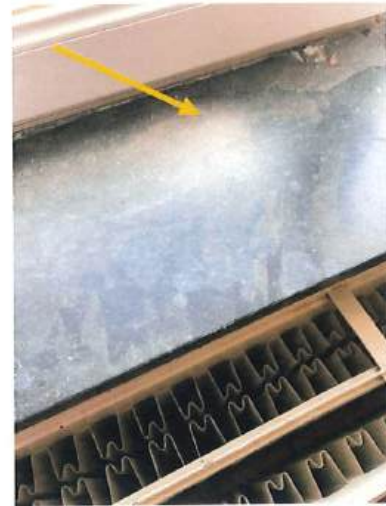
## Fiche 8: Vensterbanken (binnen)

Eindbeoordeling materiaalrisico	Laag materiaalrisico en/of verlaagde kans op vezelvrijgave
---------------------------------	------------------------------------------------------------

Gebondenheid	Categorie 1: hechtgebonden in oorsprong
Asbestsoort (vezeltype)	Alleen chrysotiel
Asbestconcentratie	Laag (< 50%)
Afschermingsgraad van het gehele materiaal	Geheel of deels (ook) vrij aan de binnenlucht
Toestand van het materiaal	Licht beschadigd, licht verweerd. Intact materiaal type Pical – asbestboard of categorie III 'gebondenheid'

Beschrijving	Vensterbanken (binnen)
Omgeving	Binnen
Primaire drager	Wandopening verticaal (raam, deur, ...)
Asbestmateriaal	Plaat, paneel, tablet - Type Massal
Bindmiddel van asbestmateriaal	Cement
Gebondenheid op basis van bindmiddel	Hecht
Hoeveelheid (oppervlakte - dikte - aantal)	• 1,70 m <sup>2</sup> - 1,00 cm - 1 stuk
Totaal volume	0,017 m <sup>3</sup>
Eenvoudig bereikbaar	Ja
Bevestigingswijze	• Verlijmd, ingegoten, versmeerd
Identificatiemethode	Vaststelling zonder monstername
Destructieve handeling voor identificatie	Nee

Zorgvuldig beheren

- Zorg voor een veilig beheer. Vermijd het beschadigen van het asbestmateriaal. Controleer de toestand jaarlijks op wijzigingen.

- Eenvoudige handelingen: mag via doe-het-zelf of door werknemer(s) met opleidingsattest eenvoudige handelingen  
Gebruik de juiste PBM's voor het verwijderen van deze vensterbanken (masker met filter type P3, handschoenen, overall,...). Afvoeren kan naar het lokale recyclagepark in een speciale asbestzak. In 1 stuk verwijderen, nooit in de vensterbanken slijpen of kapotslagen.

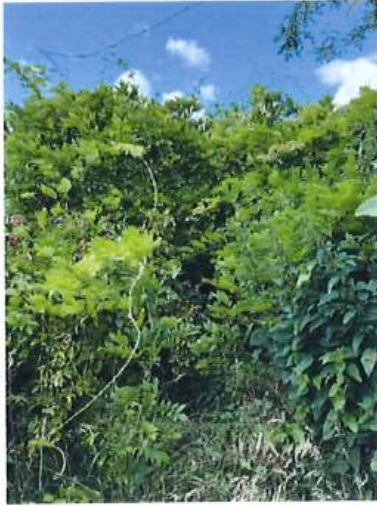
**Reden:** Overwoekerende vegetatie

**Uitleg van de asbestdeskundige:** Groot deel van de tuin ( laatste stuk, +- 40 m op 5 m) is volledig overwoekerd, geen doorgang mogelijk en op korte termijn fysiek niet mogelijk om op te kuisen door de eigenaar. Op het einde van het perceel is nog een tuinhuisje, deze kunnen vaststellen vanaf een ander perceel. Van ver kunnen zien dat het een metalen dak heeft en van hout gemaakt is. Maar niet in detail kunnen inspecteren.

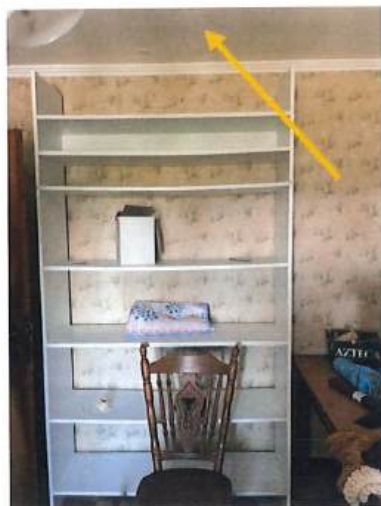
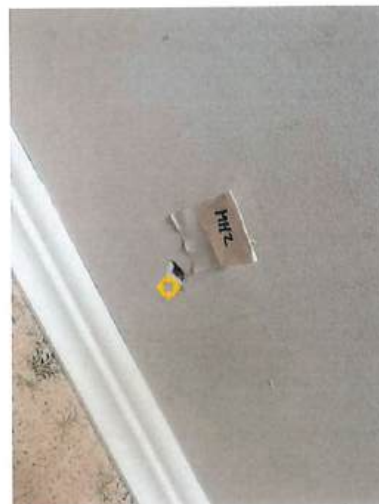
## Fiche 11: Pleisterwerken plafond

Geen asbest

#	Type	Referentie	Resultaat
11.1	Mengmonster	MM2	Geen asbest

Beschrijving	Pleisterwerken plafond
Omgeving	Binnen
Primaire drager	Plafond
Bindmiddel van materiaal	Gips - kalk
Gebondenheid op basis van bindmiddel	Niet-hechtgebonden
Hoeveelheid (oppervlakte - dikte - aantal)	• 100,00 m <sup>2</sup> - 1,00 cm - 1 stuk
Totaal volume	1,00 m <sup>3</sup>
Identificatiemethode	Vaststelling met monstername
Destructieve handeling voor identificatie	Nee
Opmerking	Stookruimte en natte ruimte waren niet bepleisterd, vandaar geen staalname mogelijk. Hoeveelheid is een schatting.

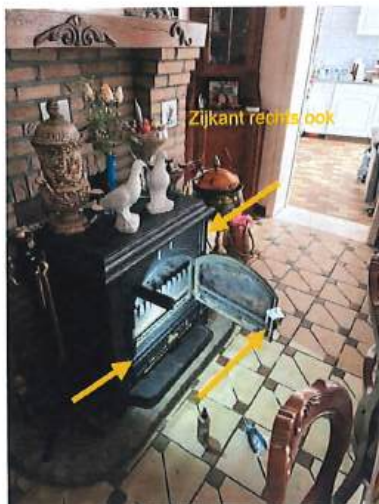
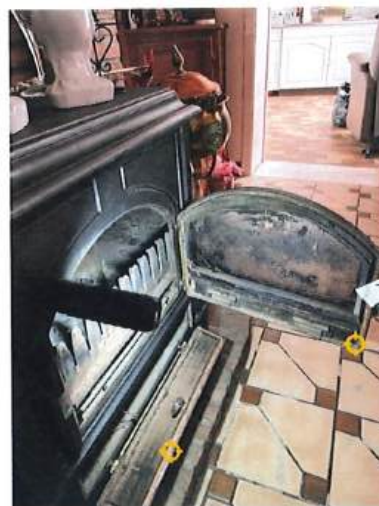
## Fiche 12: Koord kachel

Geen asbest

#	Type	Referentie	Resultaat
12.1	Puntmonster	MM3	Geen asbest

Beschrijving	Koord kachel
Omgeving	Binnen
Primaire drager	Ruimteverwarming
Bindmiddel van materiaal	Weinig of geen bindmiddel (textiel, bevlokkings, ...)
Gebondenheid op basis van bindmiddel	Niet-hechtgebonden
Hoeveelheid (lengte - omtrek - aantal)	• 2,00 m - 1,00 cm - 1 stuk
Totale oppervlakte	0,02 m <sup>2</sup>
Identificatiemethode	Vaststelling met monsternamen
Destructieve handeling voor identificatie	Nee

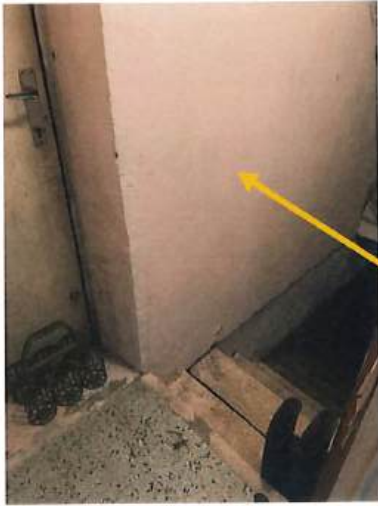
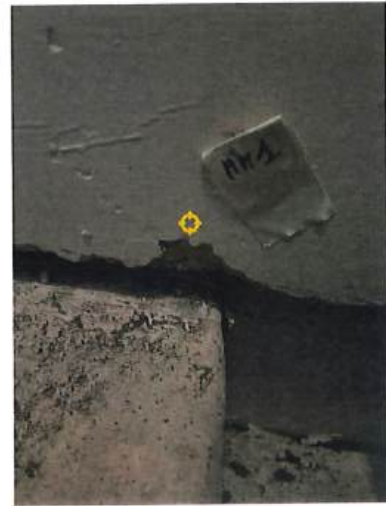
## Fiche 13: Pleisterwerken muur

Geen asbest

#	Type	Referentie	Resultaat
13.1	Mengmonster	MM1	Geen asbest

Beschrijving	Pleisterwerken muur
Omgeving	Binnen
Primaire drager	Binnenwand
Bindmiddel van materiaal	Gips - kalk
Gebondenheid op basis van bindmiddel	Niet-hechtgebonden
Hoeveelheid (oppervlakte - dikte - aantal)	• 200,00 m <sup>2</sup> - 1,00 cm - 1 stuk
Totaal volume	2,00 m <sup>3</sup>
Identificatiemethode	Vaststelling met monstername
Destructieve handeling voor identificatie	Nee
Opmerking	Stookruimte was niet bepleisterd, vandaar geen staalname mogelijk. Hoeveelheid is een schatting.
