Asbestinventarisatetest

Visésteenweg 235, 3770 Riemst

Attestnummer : 20240802-000227.000

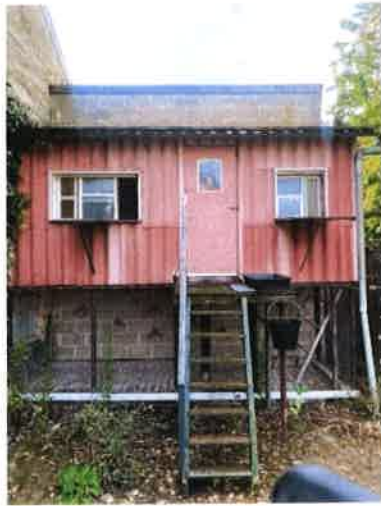
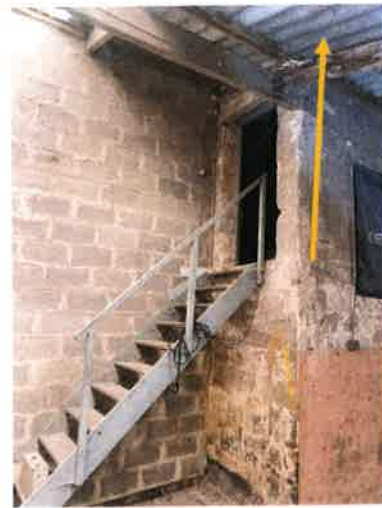
Het asbestmateriaal valt onder de mijlpaal van 2034.

Eindbeoordeling materiaalrisico	Zeer laag materiaalrisico en/of zeer lage kans op vezelvrijgave
---------------------------------	---

Gebondenheid	Categorie 1: hechtgebonden in oorsprong
Asbestsoort (vezeltype)	Crocidoliet aanwezig
Asbestconcentratie	Laag (< 50%)
Afschermingsgraad van het gehele materiaal	Stootvaste afscherming of omkasting
Toestand van het materiaal	Licht beschadigd, licht verweerd. Intact calciumsilicaatmateriaal of categorie III 'gebondenheid'

Beschrijving	Golfplaten in asbestcement
Omgeving	Grenst aan binnen- en buitenlucht
Primaire drager	Schuin dak
Asbestmateriaal	Dak- en gevelbekleding - Golfplaat
Bindmiddel van asbestmateriaal	Cement
Gebondenheid op basis van bindmiddel	Hecht
Hoeveelheid (oppervlakte - aantal)	• 140,00 m ² - 1 stuk
Totale oppervlakte	140,00 m ²
Eenvoudig bereikbaar	Ja
Bevestigingswijze	• Geschroefd
Identificatiemethode	Vaststelling zonder monstername
Destructieve handeling voor identificatie	Nee

- Zorg voor een veilig beheer. Vermijd het beschadigen van het asbestmateriaal. Controleer de toestand jaarlijks op wijzigingen.
- Verwijder dit asbestmateriaal zo snel mogelijk. Volg de toestand goed op.

- Eenvoudige handelingen: mag via doe-het-zelf of door werknemer(s) met opleidingsattest eenvoudige handelingen
Deze mogen verwijderd worden mits het inacht nemen van de persoonlijke beschermingsmiddelen en het dubbelt verpakken van de materialen. Deze mogen enkel naar de voor asbest voorziene stortplaatsen.

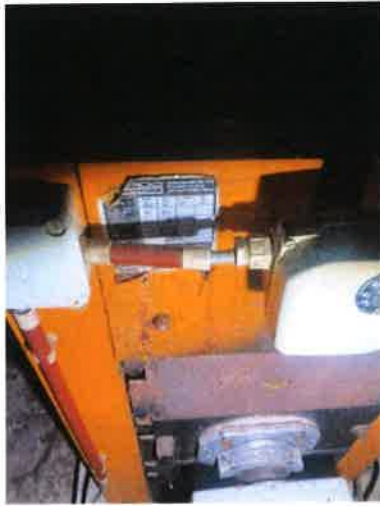
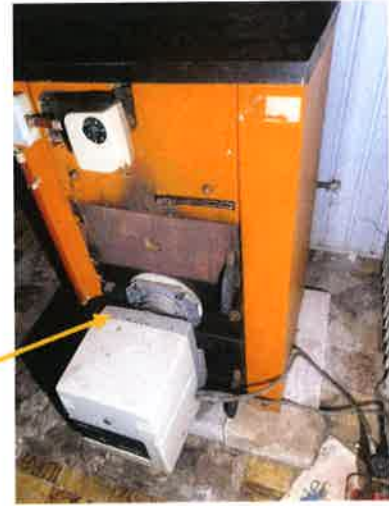
Het asbestmateriaal valt onder de mijlpaal van 2034.

Eindbeoordeling materiaalrisico	Zeer laag materiaalrisico en/of zeer lage kans op vezelvrijgave
---------------------------------	---

Gebondenheid	Categorie 2: niet-hechtgebonden met matrix
Asbestsoort (vezeltype)	Alleen chrysotiel
Asbestconcentratie	Hoog ($\geq 50\%$)
Afschermingsgraad van het gehele materiaal	Stootvaste afscherming of omkasting
Toestand van het materiaal	Onbeschadigd, niet verweerd

Beschrijving	Elco Klockner Vector ketel
Omgeving	Binnen
Primaire drager	HVAC infrastructuur en uitrusting
Asbestmateriaal	Pakking, dichting
Bindmiddel van asbestmateriaal	Karton - papier - viltachtig
Gebondenheid op basis van bindmiddel	Niet-hechtgebonden
Hoeveelheid (gewicht - aantal)	• 0,50 kg - 1 stuk
Totaal gewicht	0,50 kg
Eenvoudig bereikbaar	Ja
Bevestigingswijze	• Geklemd
Identificatiemethode	Vaststelling zonder monstername
Destructieve handeling voor identificatie	Nee
Opmerking	oegepast asbest: Plaatpakking. Asbestvervangend materiaal: NOVA-Pres (Eriks Alkmaar).

- Zorg voor een veilig beheer. Vermijd het beschadigen van het asbestmateriaal. Controleer de toestand jaarlijks op wijzigingen.
- Verwijder dit asbestmateriaal zo snel mogelijk. Volg de toestand goed op.

- Eenvoudige handelingen: enkel door erkend asbestverwijderaar
Best de hele ketel verwijderen door een erkende installateur en melden dat er asbestpakkingen inzitten. Niet zelf opendraaien en vervangen.

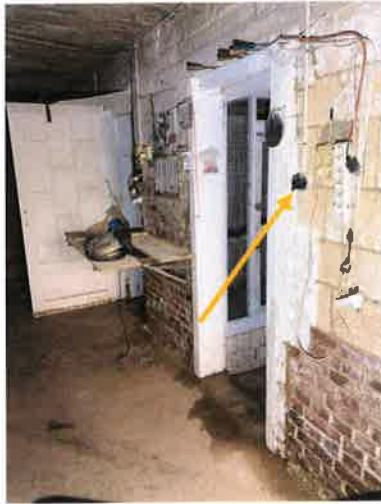
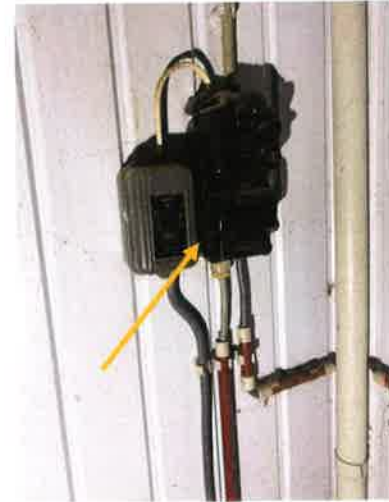
Fiche 3: Schakelaars & stopcontacten in bakeliet over de woning, en magazijn

Het asbestmateriaal valt onder de mijlpaal van 2040.

Eindbeoordeling materiaalrisico	Zeer laag materiaalrisico en/of zeer lage kans op vezelvrijgave
---------------------------------	---

Gebondenheid	Categorie 1: hechtgebonden in oorsprong
Asbestsoort (vezeltype)	Crocidoliet aanwezig
Asbestconcentratie	Laag (< 50%)
Afschermingsgraad van het gehele materiaal	Stootvaste afscherming of omkasting
Toestand van het materiaal	Licht beschadigd, licht verweerd. Intact calciumsilicaatmateriaal of categorie III 'gebondenheid'

Beschrijving	Schakelaars & stopcontacten in bakeliet over de woning, en magazijn
Omgeving	Binnen
Primaire drager	Communicatie en elektrische infrastructuur en uitrusting
Asbestmateriaal	Plaat, paneel, tablet - Type Bakeliet
Bindmiddel van asbestmateriaal	Kunststof of -hars
Gebondenheid op basis van bindmiddel	Hecht
Hoeveelheid (oppervlakte - dikte - aantal)	• 0,25 m ² - 1,00 cm - 25 stuks
Totaal volume	0,063 m ³
Eenvoudig bereikbaar	Ja
Bevestigingswijze	• Geschroefd
Identificatiemethode	Vaststelling zonder monstername
Destructieve handeling voor identificatie	Nee

- Zorg voor een veilig beheer. Vermijd het beschadigen van het asbestmateriaal. Controleer de toestand jaarlijks op wijzigingen.

- Eenvoudige handelingen: mag via doe-het-zelf of door werknemer(s) met opleidingsattest eenvoudige handelingen
De schakelaars zijn nog in gebruik. Bij vernieuwing van de electriciteit probeer hen los te koppelen en te vervangen door nieuwe exemplaren. Verwijderen in dubbele verpakking bij containerpark bij het asbestafval. Zorg voor de nodige persoonlijke beschermingsmiddelen (FFP3 masker + handschoenen) tijdens het verwijderen.

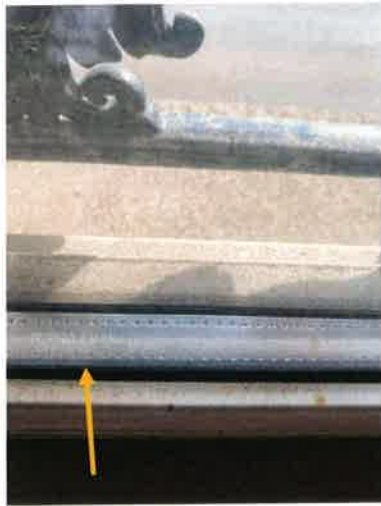
Stempel van de ramen staan erin op datum van 2005

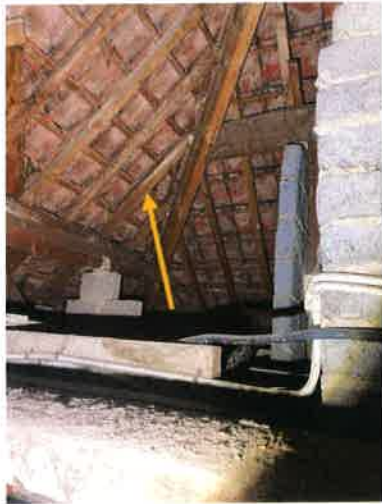
Fiche 5: Geen onderdakplaten

Het woonhuis heeft geen onderdakplaten. De pannen liggen op het houten gebinte. Zie foto's.

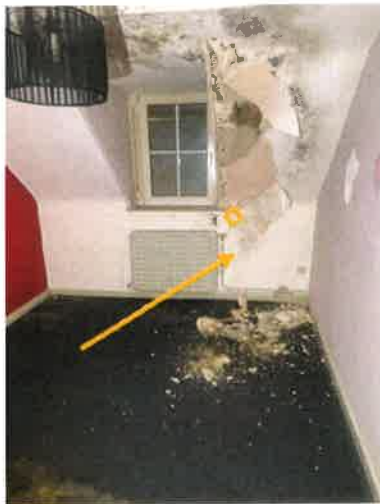
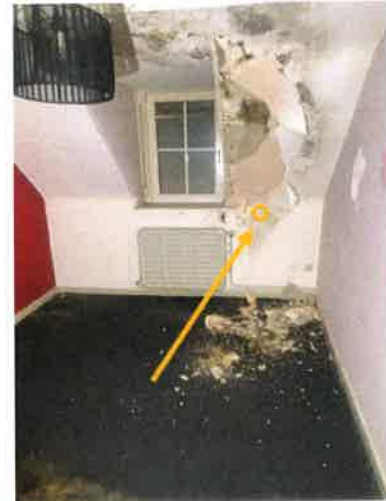
Fiche 6: Pleisterwerk muur stookruimte, traphal, slaapkamer

Geen asbest

#	Type	Referentie	Resultaat
6.1	Mengmonster	31072024/1	Geen asbest

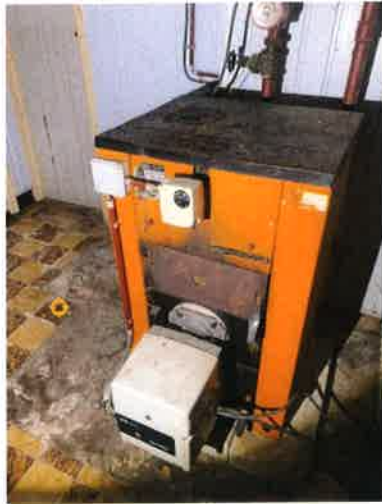
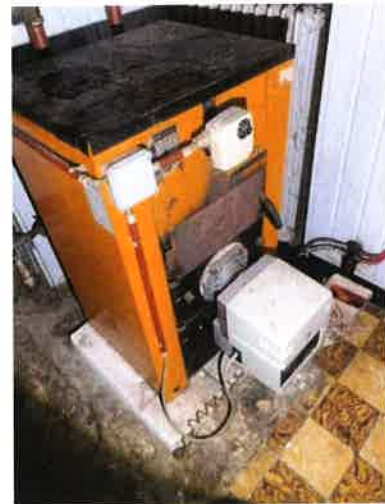
Fiche 8: Verdachte tegels in de stookruimte

Geen asbest

#	Type	Referentie	Resultaat
8.1	Mengmonster	31072024/3	Geen asbest
