Asbestinventarisatetest

Nieuwstraat 3A, 3840 Borgloon

Attestnummer : 20240207-000190.000

Uitgegeven op : 07.02.2024

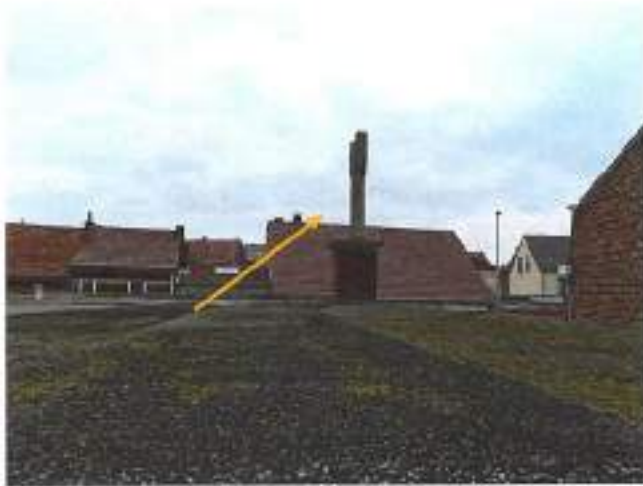
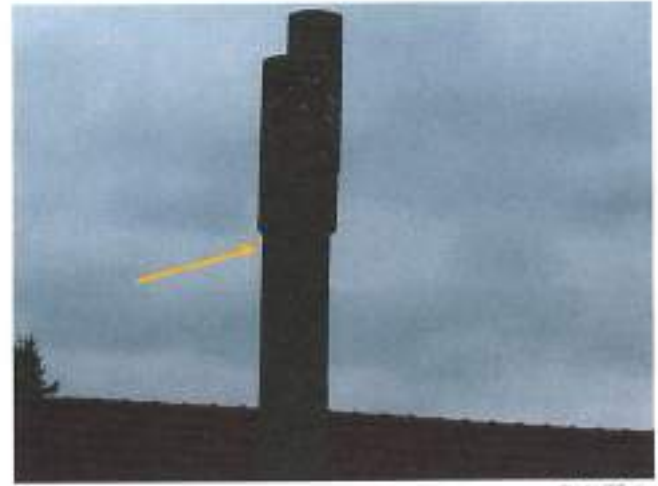
Fiche 1: Schouw in asbestcement

Eindbeoordeling materiaalrisico	Laag materiaalrisico en/of verlaagde kans op vezelvrijgave
Opmerking	Schouw in asbestcement vanop afstand zichtbaar

Gebondenheid	Categorie I: hechtgebonden in oorsprong
Asbestsoort (vezeltype)	Crocidoliet aanwezig
Asbestconcentratie	Laag (< 50%)
Afschermingsgraad van het gehele materiaal	Niet stootvaste afscherming
Toestand van het materiaal	Licht beschadigd, licht verweerd. Intact materiaal type Pical – asbestboard of categorie III 'gebondenheid'

Beschrijving	Schouw in asbestcement
Omgeving	Grenst aan binnen- en buitenlucht
Primaire drager	Wand buitenschil
Asbestmateriaal	Schouwhoed, ventilatiekap (anti-windvall)
Bindmiddel van asbestmateriaal	Cement
Gebondenheid op basis van bindmiddel	Hecht
Hoeveelheid (gewicht - aantal)	• 10,00 kg - 1 stuk

Totaal gewicht	10,00 kg
Eenvoudig bereikbaar	Ja
Bevestigingswijze	<ul style="list-style-type: none">• Geschroefd
Identificatiemethode	Vaststelling zonder monstername
Destructieve handeling voor identificatie	Nee
Opmerking	Schouw in asbestcement in licht verweerde staat

Verwijderen

- Zorg voor een veilig beheer. Vermijd het beschadigen van het asbestmateriaal. Controleer de toestand jaarlijks op wijzigingen.
- Verwijder dit asbestmateriaal zo snel mogelijk. Volg de toestand goed op.
- Hemelwater dat afspoelt van asbestcement daken of gevels kan asbestdeeltjes bevatten. Gebruik het enkel voor gesloten circuits (bv. spoelen toiletten). Reinig na het vervangen van het dak of de gevel de dakgoten en regenwaterput of -ton om asbesthoudend sediment of slib te verwijderen

- Eenvoudige handelingen: mag via doe-het-zelf of door werknemers) met opleidingsattest eenvoudige handelingen
Deze mag verwijderd worden mits het inacht nemen van de nodige persoonlijke beschermingsmiddelen (PBM) en het afvoeren naar containerpark in de asbestcontainer.

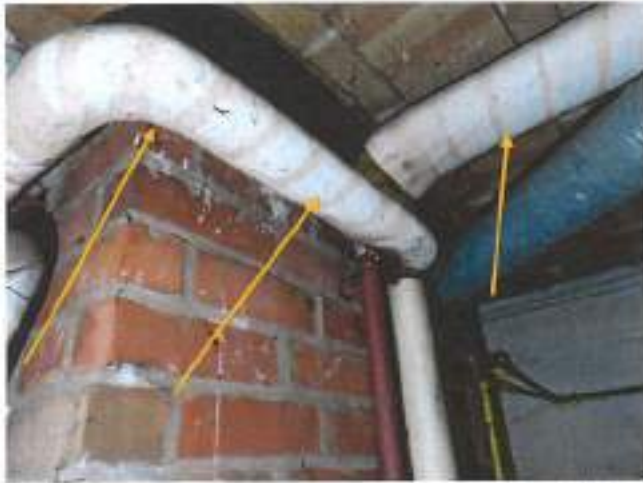
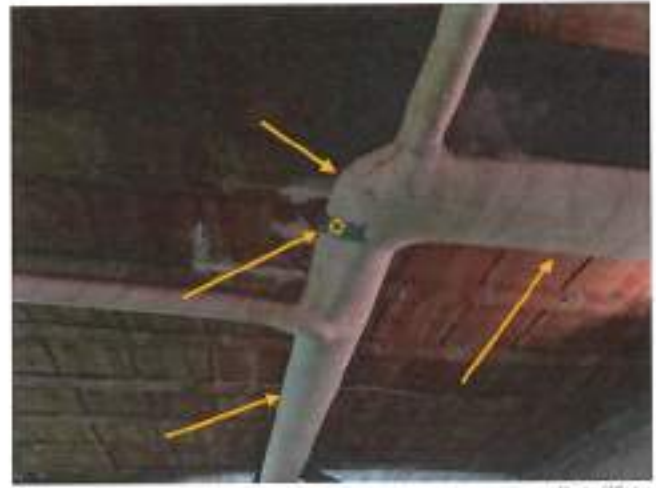
Eindbeoordeling materiaalrisico	Verhoogd materiaalrisico en/of verhoogde kans op vezelvrijgave
---------------------------------	--

Gebondenheid	Categorie 2: niet-hechtgebonden met matrix
Asbestsoort (vezeltype)	Amfibool aanwezig, uitgezonderd crocidoliet
Asbestconcentratie	Hoog (>= 50%)
Afschermingsgraad van het gehele materiaal	Geheel of deels vrij aan de buitenlucht
Toestand van het materiaal	Licht beschadigd, licht verweerd. Intact materiaal type Pical – asbestboard of categorie III 'gebondenheid'

#	Type	Referentie	Resultaat
2.1	Mengmonster	06022024/4	Amosiet

Beschrijving	Gipsisolatie leidingen in de garage
Omgeving	Binnen
Primaire drager	HVAC infrastructuur en uitrusting
Asbestmateriaal	In-situ afwerkingslagen - Thermische isolatie
Bindmiddel van asbestmateriaal	Gips - kalk
Gebondenheid op basis van bindmiddel	Niet-hechtgebonden
Hoeveelheid (lengte - omtrek - dikte - aantal)	• 20,00 m - 10,00 cm - 1,50 cm - 1 stuk

Totaal volume	0,03 m ³
Eenvoudig bereikbaar	Ja
Bevestigingswijze	<ul style="list-style-type: none">• Verlijmd, ingegoten, versmeerd
Identificatiemethode	Vaststelling met monstername
Destructieve handeling voor identificatie	Nee
Opmerking	De isolatie rond de leidingen hangt vrij hoog en is niet zonder ladder bereikbaar

Verwijderen

- Verwijder dit asbestmateriaal zo snel mogelijk. Volg de toestand goed op.

- Hermetische zone lerkend asbestverwijderaarl
Gezien deze toepassing +- 20 meter is en zich binnen bevind is dit de enigste manier om deze te verwijderen

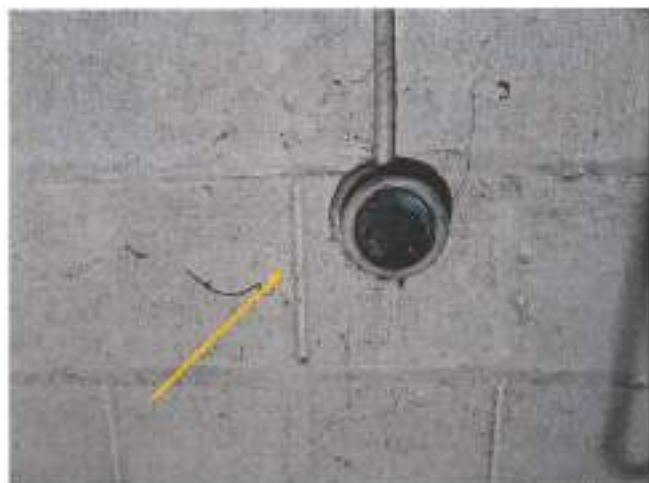
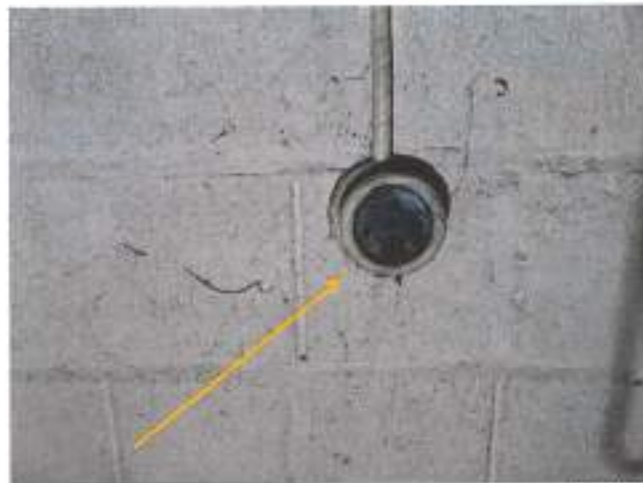
Fiche 3: Stopcontact in Bakeliet

Eindbeoordeling materiaalrisico	Zeer laag materiaalrisico en/of zeer lage kans op vezelvrijgave
---------------------------------	---

Gebondenheid	Categorie 1: hechtgebonden in oorsprong
Asbestsoort (vezeltype)	Crocidoliet aanwezig
Asbestconcentratie	Laag (< 50%)
Afschermingsgraad van het gehele materiaal	Stootvaste afscherming of omkasting
Toestand van het materiaal	Onbeschadigd, niet verweerd

Beschrijving	Stopcontact in Bakeliet
Omgeving	Binnen
Primaire drager	Communicatie en elektrische infrastructuur en uitrusting
Asbestmateriaal	Plaat, paneel, tablet - Type Bakeliet
Bindmiddel van asbestmateriaal	Kunststof of -hars
Gebondenheid op basis van bindmiddel	Hecht
Hoeveelheid (oppervlakte - dikte - aantal)	• 0,20 m ² - 1,00 cm - 1 stuk
Totaal volume	0,002 m ³
Eenvoudig bereikbaar	Ja
Bevestigingswijze	• Geschroefd
Identificatiemethode	Vaststelling zonder monsternamen

Zorgvuldig beheer

- Zorg voor een veilig beheer. Vermijd het beschadigen van het asbestmateriaal. Controleer de toestand jaarlijks op wijzigingen.

- Eenvoudige handelingen: mag via doe-het-zelf of door werknemer(s) met opleidingsattest eenvoudige handelingen
Deze kunnen eenvoudig losgeschroefd worden. Als deze niet beschadigd worden tijdens het losschroeven is het risico zeer laag.

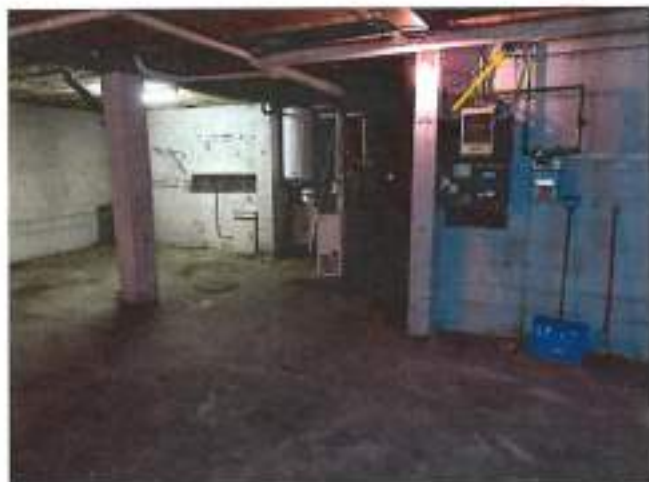
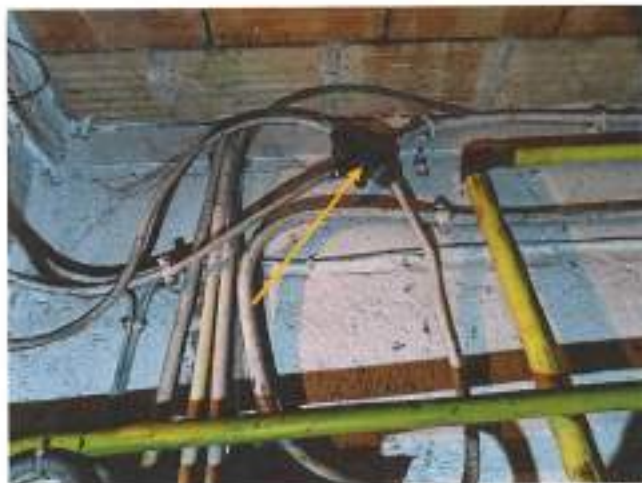
Eindbeoordeling materiaalrisico	Zeer laag materiaalrisico en/of zeer lage kans op vezelvrijgave
---------------------------------	---

Gebondenheid	Categorie I: hechtgebonden in oorsprong
Asbestsoort (vezeltype)	Crocidoliet aanwezig
Asbestconcentratie	Laag (< 50%)
Afschermingsgraad van het gehele materiaal	Stootvaste afscherming of omkasting
Toestand van het materiaal	Onbeschadigd, niet verweerd

Beschrijving	Electrische verbinding in bakeliet
Omgeving	Binnen
Primaire drager	Communicatie en elektrische infrastructuur en ultrusting
Asbestmateriaal	Plaat, paneel, tablet - Type Bakeliet
Bindmiddel van asbestmateriaal	Kunststof of -hars
Gebondenheid op basis van bindmiddel	Hecht
Hoeveelheid (oppervlakte - dikte - aantal)	• 0,20 m ² - 1,00 cm - 1 stuk
Totaal volume	0,002 m ³
Eenvoudig bereikbaar	Ja

Bevestigingswijze	• Geschroefd
Identificatiemethode	Vaststelling zonder monstername
Destructieve handeling voor identificatie	Nee
Opmerking	Electrische verbinding in bakeliet in goede staat en nog in gebruik

- Zorg voor een veilig beheer en verwijder dit asbestmateriaal wanneer het bij werken eenvoudig bereikbaar wordt. Controleer de toestand jaarlijks op wijzigingen.

- Eenvoudige handelingen: mag via doe-het-zelf of door werknemer(s) met opleidingsattest eenvoudige handelingen
Losschroeven mits het in acht nemen van de nodige PBM's

Bij vernieuwing van de electriciteit deze verwijderen en vervangen

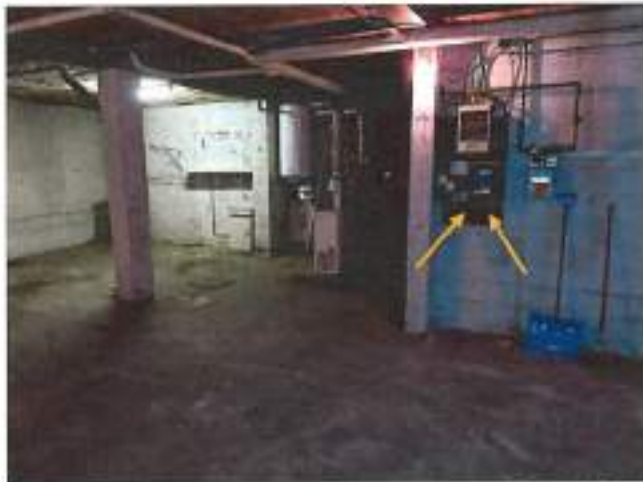
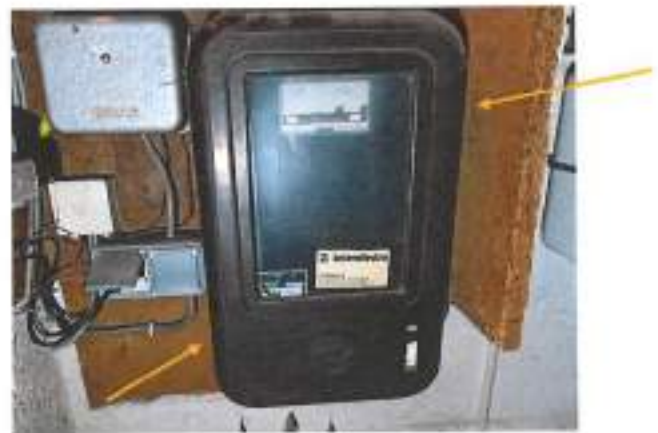
Eindbeoordeling materiaalrisico	Zeer laag materiaalrisico en/of zeer lage kans op vezelvrijgave
Opmerking	Bij vernieuwing van de electriciteit deze kast zo snel mogelijk verwijderen in de daarvoor voorziene container (asbest) bij containerpark

Gebondenheid	Categorie 1: hechtgebonden in oorsprong
Asbestsoort (vezeltype)	Crocidoliet aanwezig
Asbestconcentratie	Laag (< 50%)
Af schermingsgraad van het gehele materiaal	Stootvaste afscherming of omkasting
Toestand van het materiaal	Onbeschadigd, niet verweerd

Beschrijving	Electriciteitskast van Bakeliet
Omgeving	Binnen
Primaire drager	Communicatie en elektrische infrastructuur en uitrusting
Asbestmateriaal	Plaat, paneel, tablet - Type Bakeliet
Bindmiddel van asbestmateriaal	Kunststof of -hars
Gebondenheid op basis van bindmiddel	Hecht
Hoeveelheid (oppervlakte - dikte - aantal)	• 2,00 m ² - 1,00 cm - 1 stuk
Totaal volume	0,02 m ³
Eenvoudig bereikbaar	Ja

Bevestigingswijze	• Geschroefd
Identificatiemethode	Vaststelling zonder monstername
Destructieve handeling voor identificatie	Nee
Opmerking	Electriciteitskast nog in gebruik

- Zorg voor een veilig beheer en verwijder dit asbestmateriaal wanneer het bij werken eenvoudig bereikbaar wordt. Controleer de toestand jaarlijks op wijzigingen.

- Eenvoudige handelingen: mag via doe-het-zelf of door werknemers met opleidingsattest eenvoudige handelingen
Eenvoudig los te schroeven wanneer de electriciteit uitgeschakeld is en de kabels losgekoppeld zijn.

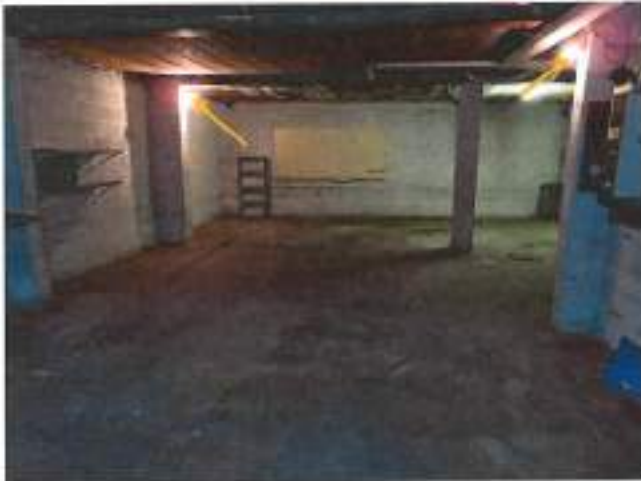
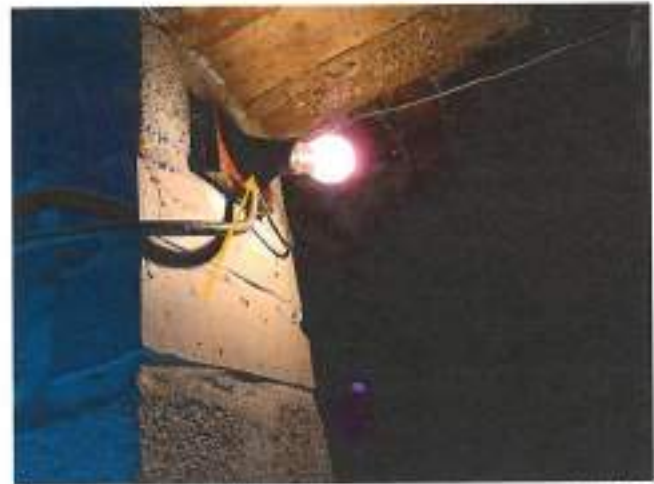
Eindbeoordeling materiaalrisico	Zeer laag materiaalrisico en/of zeer lage kans op vezelvrijgave
---------------------------------	---

Gebondenheid	Categorie 1: hechtgebonden in oorsprong
Asbestsoort (vezeltype)	Crocidoliet aanwezig
Asbestconcentratie	Laag (< 50%)
Afschermingsgraad van het gehele materiaal	Stootvaste afscherming of omkasting
Toestand van het materiaal	Onbeschadigd, niet verweerd

Beschrijving	Verlichtingsvoeten in bakeliet
Omgeving	Binnen
Primaire drager	Communicatie en elektrische infrastructuur en uitrusting
Asbestmateriaal	Plaat, paneel, tablet - Type Bakeliet
Bindmiddel van asbestmateriaal	Kunststof of -hars
Gebondenheid op basis van bindmiddel	Hecht
Hoeveelheid (oppervlakte - dikte - aantal)	• 0,20 m ² - 1,00 cm - 2 stuks
Totaal volume	0,004 m ³
Eenvoudig bereikbaar	Ja
Bevestigingswijze	• Geschroefd
Identificatiemethode	Vaststelling zonder monsternamen

Destructieve handeling voor identificatie	Nee
Opmerking	Twee verlichtingsvoeten in bakeliet in de garage

- Verwijder dit asbestmateriaal zo snel mogelijk. Volg de toestand goed op.

- Eenvoudige handelingen: mag via doe-het-zelf of door werknemers) met opleidingsattest eenvoudige handelingen
Deze kunnen eenvoudig losgeschroefd worden. Als deze niet beschadigd worden tijdens het losschroeven is het risico zeer laag.

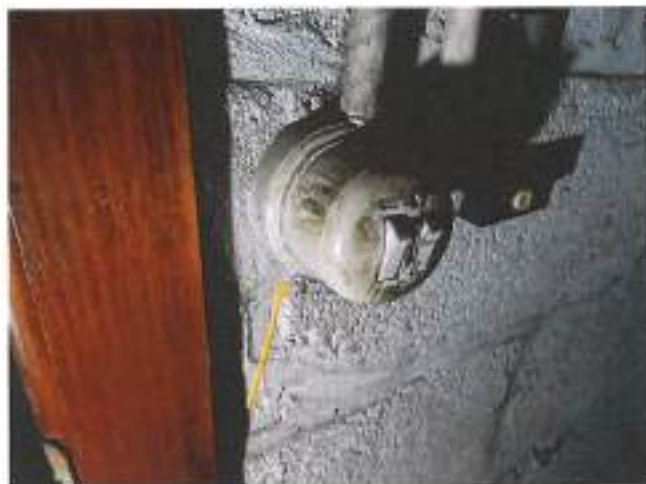
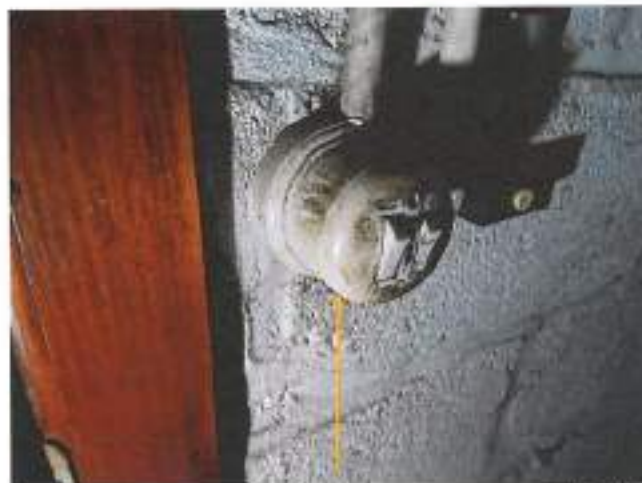
Eindbeoordeling materiaalrisico	Zeer laag materiaalrisico en/of zeer lage kans op vezelvrijgave
---------------------------------	---

Gebondenheid	Categorie 1: hechtgebonden in oorsprong
Asbestsoort (vezeltype)	Crocidoliet aanwezig
Asbestconcentratie	Laag (< 50%)
Afschermingsgraad van het gehele materiaal	Stootvaste afscherming of omkasting
Toestand van het materiaal	Onbeschadigd, niet verveerd

Beschrijving	Bakeliet lichtschakelaar in de kelder
Omgeving	Binnen
Primaire drager	Communicatie en elektrische infrastructuur en uitrusting
Asbestmateriaal	Plaat, paneel, tablet - Type Bakeliet
Bindmiddel van asbestmateriaal	Kunststof of -hars
Gebondenheid op basis van bindmiddel	Hecht
Hoeveelheid oppervlakte - dikte - aantal	• 0,20 m ² - 1,00 cm - 1 stuk
Totaal volume	0,002 m ³
Eenvoudig bereikbaar	Ja
Bevestigingswijze	• Geschroefd
Identificatiemethode	Vaststelling zonder monsternamen

- Zorg voor een veilig beheer en verwijder dit asbestmateriaal wanneer het bij werken eenvoudig bereikbaar wordt. Controleer de toestand jaarlijks op wijzigingen.

- Eenvoudige handelingen: mag via doe-het-zelf of door werknemer(s) met opleidingsattest eenvoudige handelingen
Deze mag verwijderd worden mits het in acht nemen van het gebruik van de nodige PBM's.

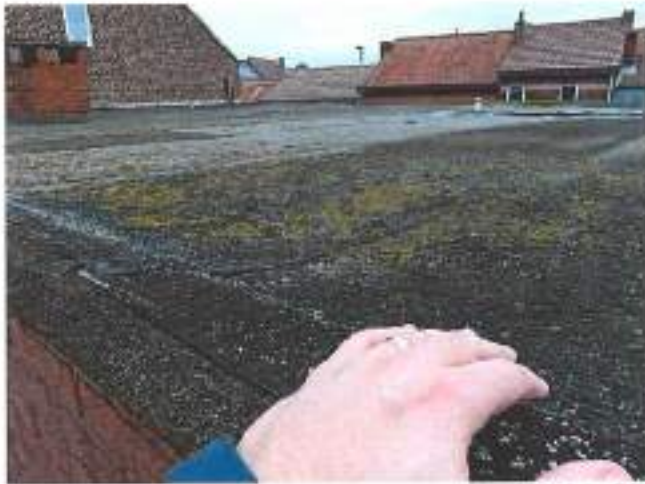
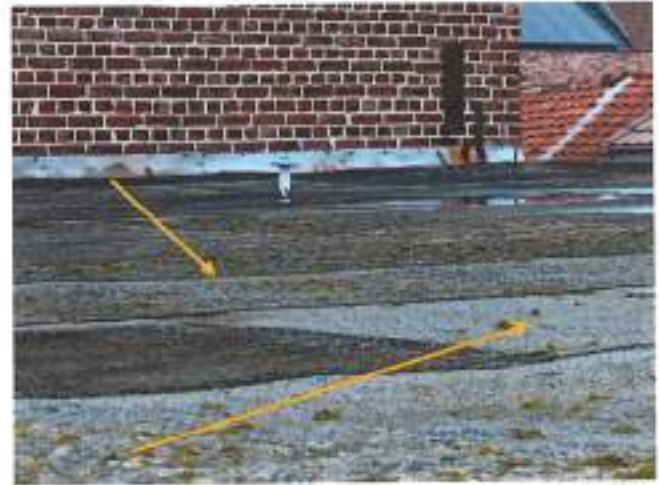
Fiche 8: Plat dak roofing

Endbeoordeling materiaalisico	Laag materiaalisico en/of verlaagde kans op vezelvrijgave
Opmerking	Vrij oude roofing die wel nog vrij goed intact is maar wel verweerd.

Gebondenheid	Categorie I: hechtgebonden in oorsprong
Asbestsoort (vezeltype)	Crocidoliet aanwezig
Asbestconcentratie	Laag (< 50%)
Af schermingsgraad van het gehele materiaal	Geheel of deels vrij aan de buitenlucht
Toestand van het materiaal	Licht beschadigd, licht verweerd. Intact materiaal type Pical – asbestboard of categorie III 'gebondenheid'

Beschrijving	Plat dak roofing
Omgeving	Buiten
Primaire drager	Plat dak
Asbestmateriaal	Dak- en gevelbekleding - Roofing
Bindmiddel van asbestmateriaal	Bitumen (roofing, teer, asfalt)
Gebondenheid op basis van bindmiddel	Hecht

Hoeveelheid (oppervlakte - aantal)	• 159,00 m ² - 1 stuk
Totale oppervlakte	159,00 m ²
Eenvoudig bereikbaar	Ja
Bevestigingswijze	• Verlijmd, ingegoten, versmeerd
Identificatiemethode	Vaststelling zonder monstername Motivatie: Groot risico op structurele gevolgschade (lekschade, werking installatie...)
Destructieve handeling voor identificatie	Nee
Opmerking	Plat dak in roofing op 1e verdieping terras en boven de living, keuken en slaapkamers. Het is niet mogelijk een staal te nemen zonder de waterdichtheid in gevaar te brengen.

- Zorg voor een veilig beheer. Vermijd het beschadigen van het asbestmateriaal. Controleer de toestand jaarlijks op wijzigingen.
- Hemelwater dat afspoelt van asbestcement daken of gevels kan asbestdeeltjes bevatten. Gebruik het enkel voor gesloten circuits (bv. spoelen toiletten). Reinig na het vervangen van het dak of de gevel de dakgoten en regenwaterput of -ton om asbesthoudend sediment of slib te verwijderen

- Eenvoudige handelingen: enkel door erkend asbestverwijderaars
Verwijdering door dakwerker die erkend is voor dit soort daken (opleiding verwijdering asbestdak) en de nodige PBM's ter beschikking heeft.

Voor verwijdering is het noodzakelijk eerst een staal te nemen of deze roofing asbest bevat zodat men weet op welke manier deze roofing moet verwijderd worden.

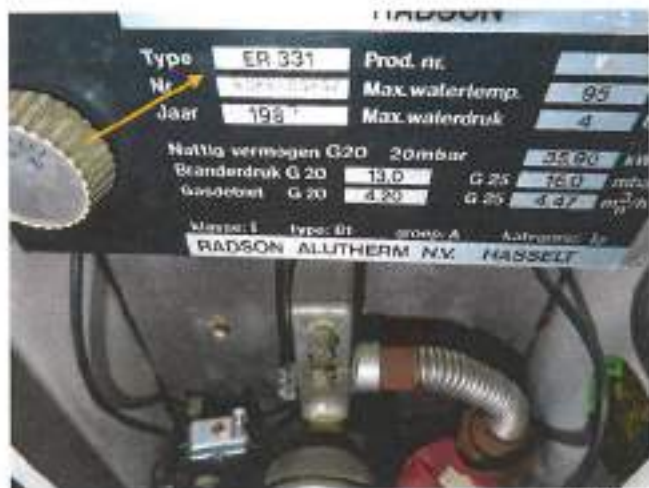
Fiche 9: Radson ER331

Volgens IAD-Online.nl is de Radson ketel type ER331 volledig asbestvrij.

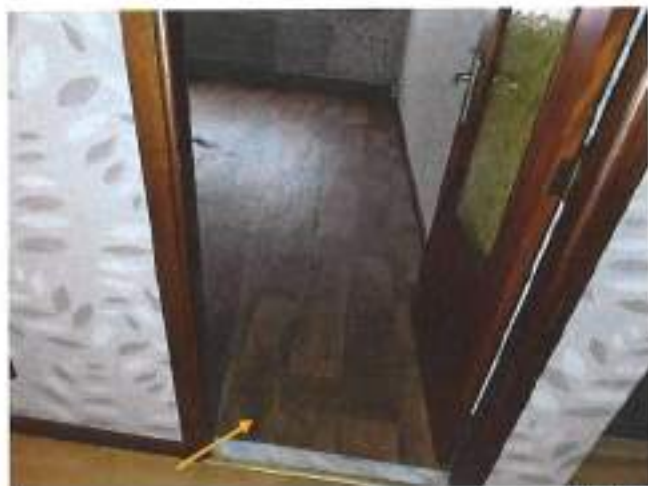
Fiche 10: Vinyl in slaapkamer 2

Het vloerzeil in slaapkamer 2 (dit is de kamer die zich rechts bevindt naast de trap als je boven komt) is in goede staat waardoor het niet mogelijk is een staal te nemen of te zien hoe de onderkant eruit ziet. Bij verwijdering best een staal nemen of de onderkant te inspecteren.

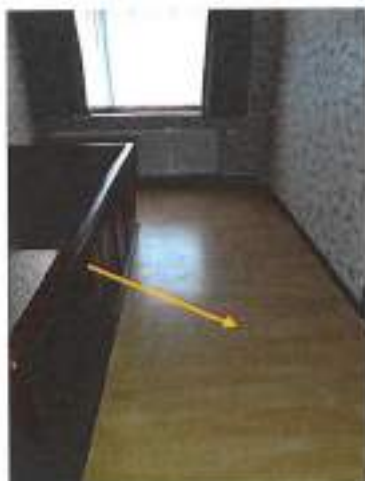
Fiche 11: Laminaat in de gang beneden en boven + slaapkamer 1

In de gang beneden en de gang boven, de slaapkamer 1 is er laminaatvloer in hout. Het is niet mogelijk om te zien wat er zich onder de vloer bevindt zonder beschadigingen aan te brengen.

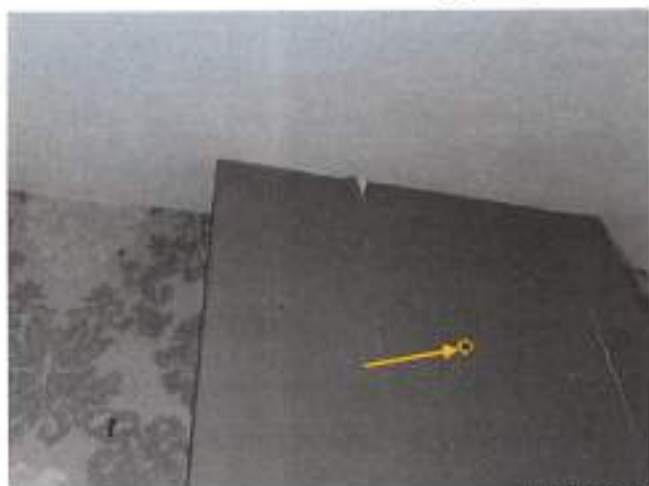
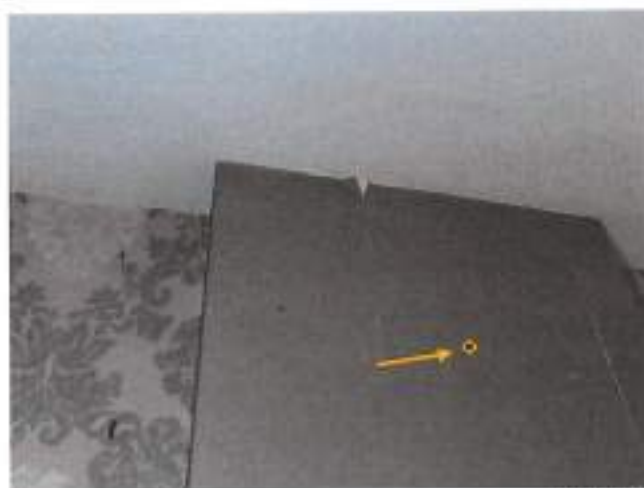
Fiche 12: Pleisterwerk gang en living

Geen asbest

#	Type	Referentie	Resultaat
12.1	Mengmonster	06022024/2	Geen asbest

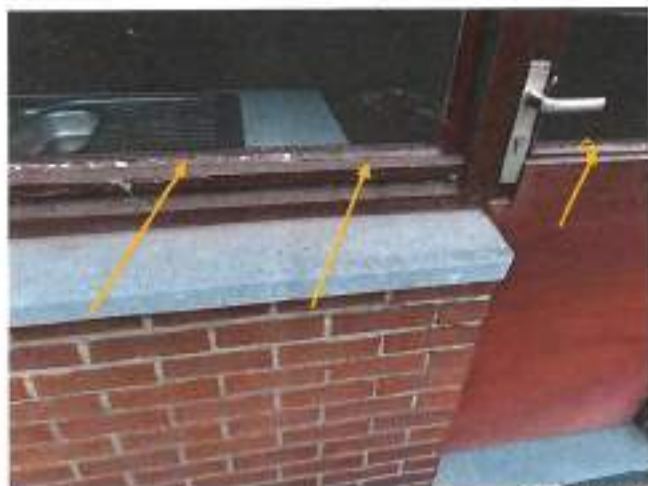
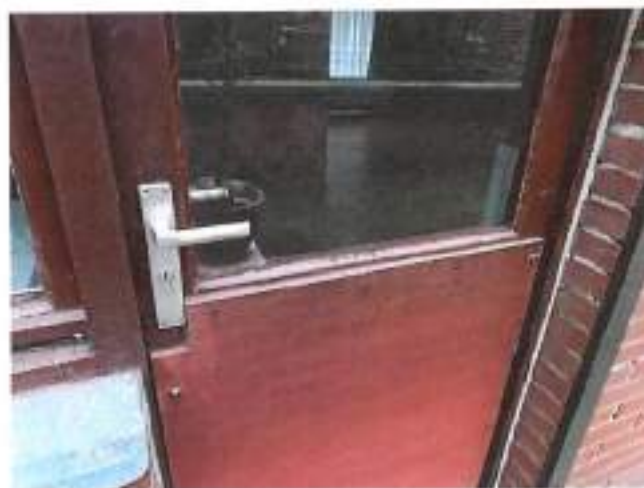
Fiche 13: Kit enkel glas bij houten deur naar terras

Geen asbest

#	Type	Referentie	Resultaat
13.1	Puntmonster	06022024/3	Geen asbest

Gebondenheid op basis van bindmiddel	Hecht
Hoeveelheid (gewicht - aantal)	• 0,50 kg - 6 stuks
Totaal gewicht	3,00 kg
Identificatiemethode	Vaststelling met monstername
Destructieve handeling voor identificatie	Nee
Opmerking	Alle deuren en ramen hebben dezelfde kit

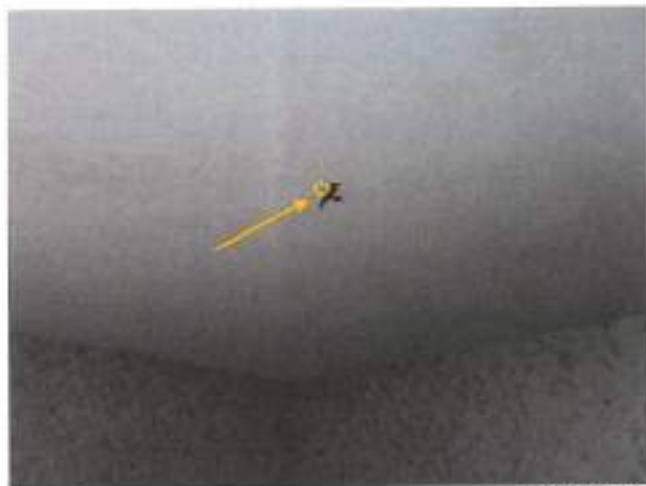
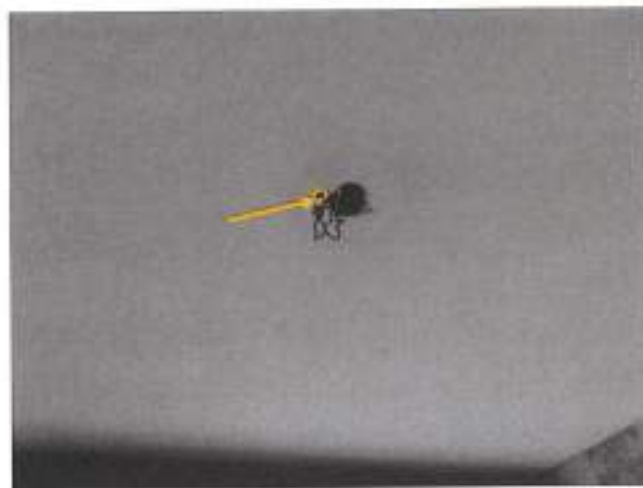
Fiche 14: Pleisterwerk plafond slaapkamer 1 en living

Geen asbest

#	Type	Referentie	Resultaat
14.1	Mengmonster	05022024/1	Geen asbest
