Asbestinventarisatetest

Leemzaal 35, 3840 Tongeren-Borgloon

Attestnummer : 20260408-000365.000

Niet-asbestveilig

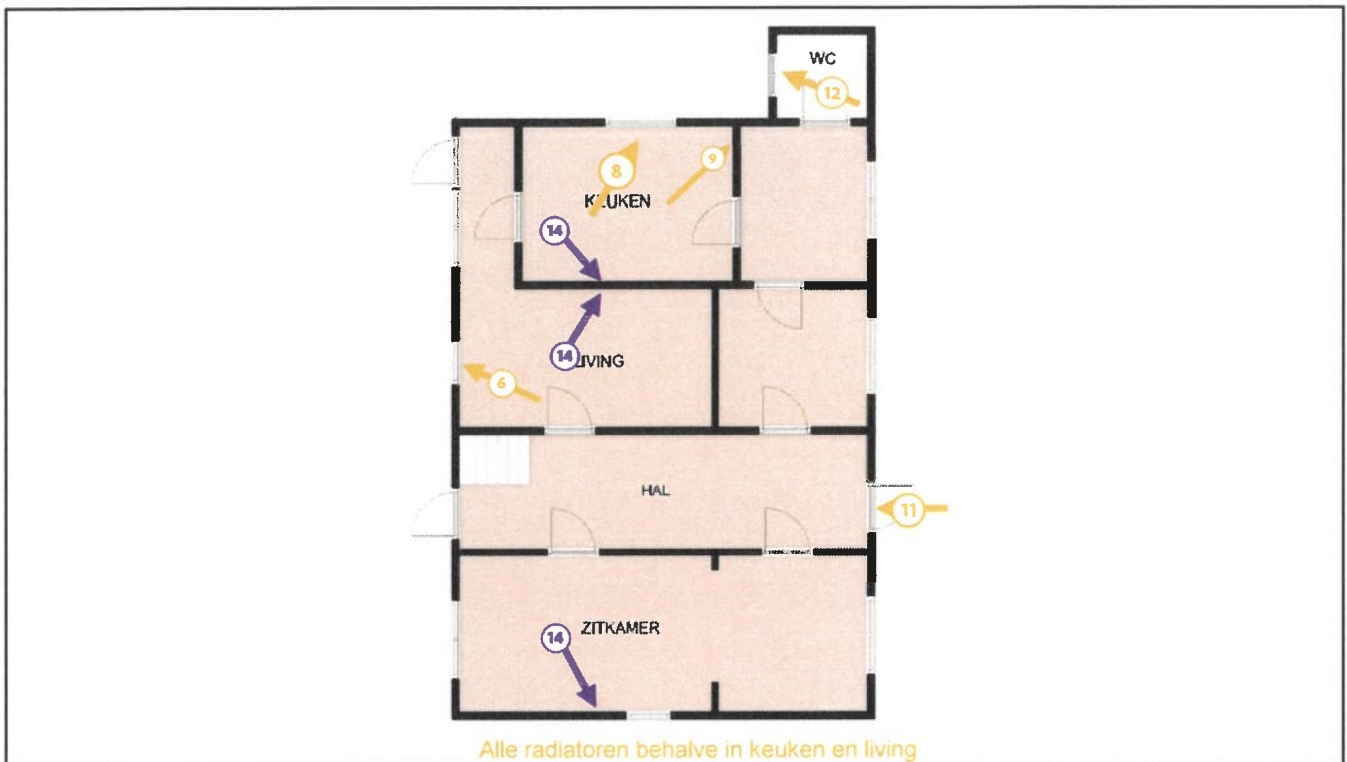
Plan 1.2: Gelijkvloers

Beschrijving	Type	Actie
4. Pakkingen radiatoren	Asbestmateriaal	Verwijderen
6. Vensterbank (binnen) living	Asbestmateriaal	Zorgvuldig beheren
8. Antidreunplaat onder pompbak	Asbestmateriaal	Zorgvuldig beheren
9. Zekeringkast in bakeliet (keuken)	Asbestmateriaal	Zorgvuldig beheren
11. Mastiek tussen voordeurkozijn-gevel	Asbestmateriaal	Zorgvuldig beheren
12. Bakeliet radiatorknop (wc)	Asbestmateriaal	Zorgvuldig beheren
14. Binnenzijde schouw	Beperking	-

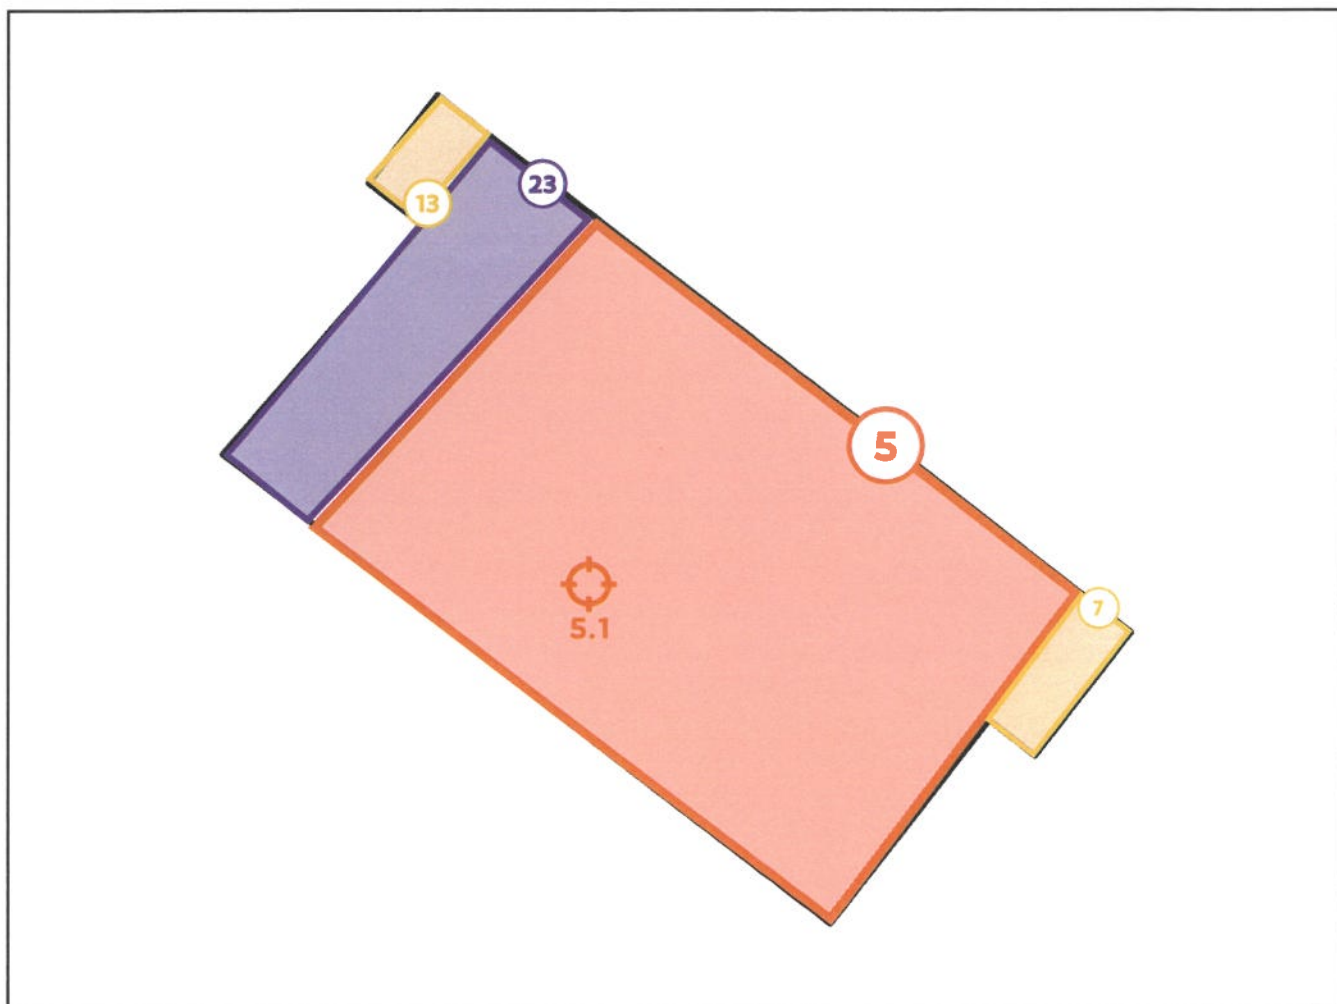
Plan 1.9: Hoofdgebouw plan dak

Beschrijving	Type	Actie
5. Leien dak hoofdgebouw	Asbestmateriaal	Verwijderen
5.1 Code: MM4	Puntmonster	-
7. Roofing plat dak stookruimte	Asbestmateriaal	Zorgvuldig beheren
13. Roofing plat dak WC	Asbestmateriaal	Zorgvuldig beheren
23. Dakbedekking (enkel) boven keuken en afdakje	Overige ruimte of materiaal	-

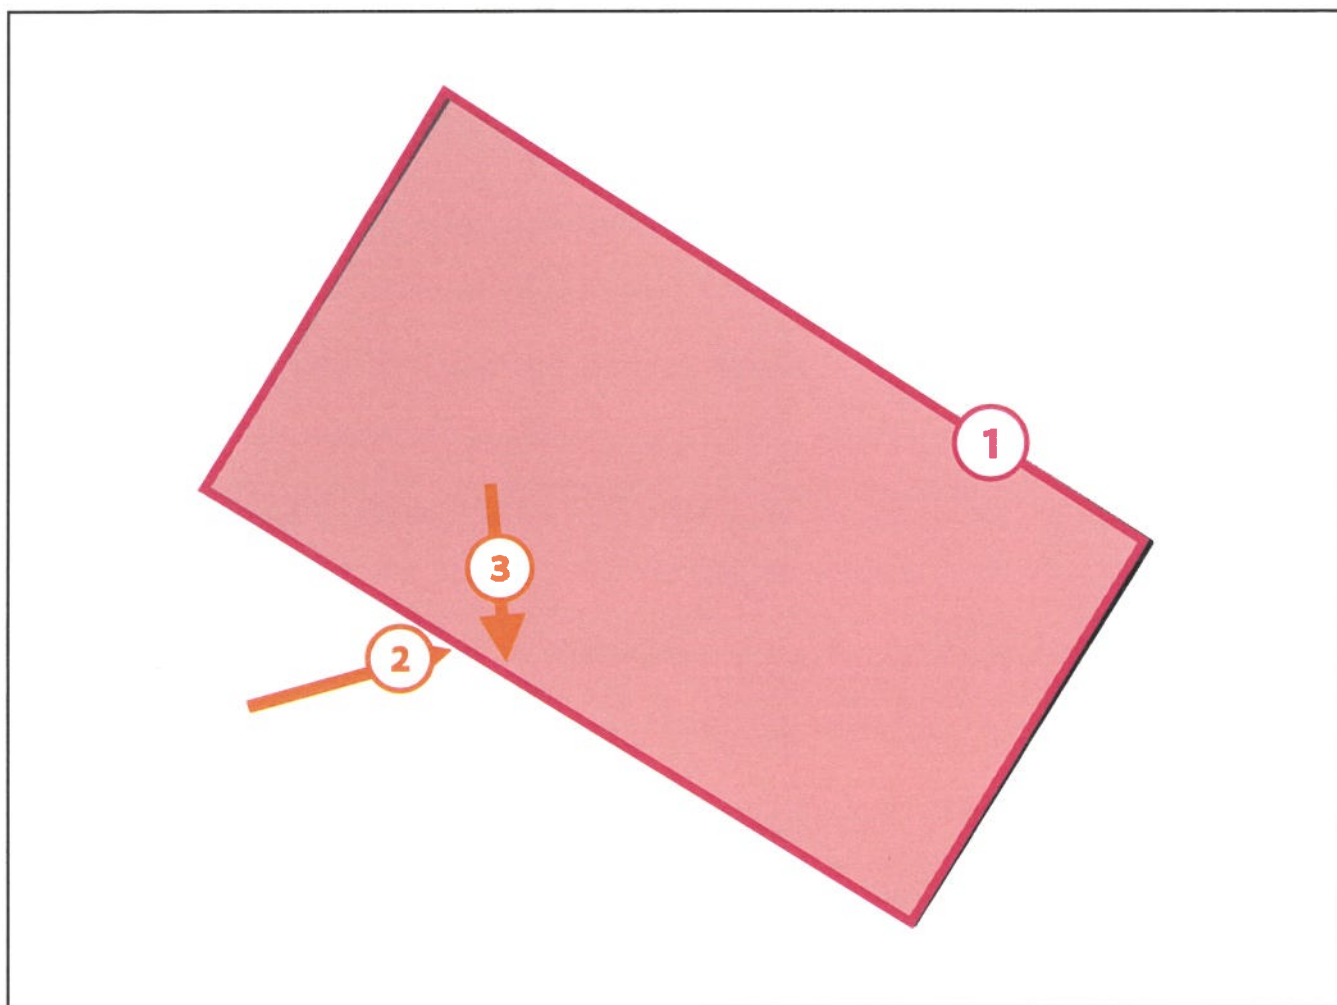
Plan 2.1: Garage plan

Beschrijving	Type	Actie
1. Golfplaten dak garage	Asbestmateriaal	Dringend verwijderen
2. Mastiek tussen glas-kozijn raam garage	Asbestmateriaal	Verwijderen
3. Elektrische componenten in garage	Asbestmateriaal	Verwijderen

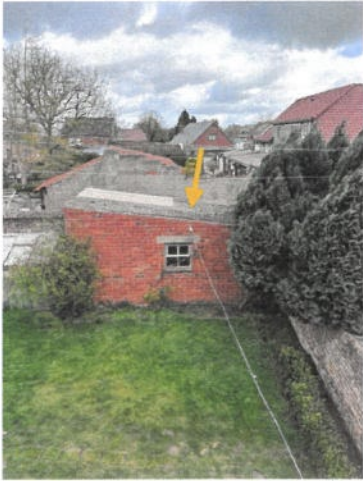
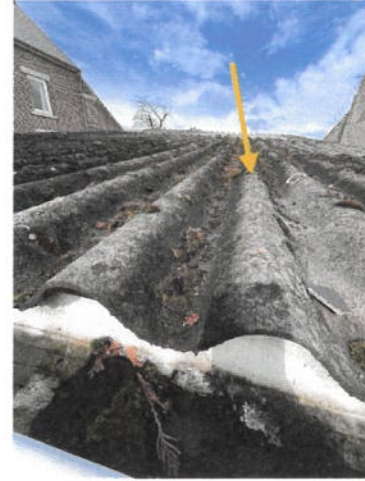
Fiche 1: Golfplaten dak garage

Het asbestmateriaal valt onder de mijlpaal van 2034.

Eindbeoordeling materiaalrisico	Hoog materiaalrisico en/of hoge kans op vezelvrijgave
---------------------------------	---

Gebondenheid	Categorie 1: hechtgebonden in oorsprong
Asbestsoort (vezeltype)	Crocidoliet aanwezig
Asbestconcentratie	Laag (< 50%)
Afschermingsgraad van het gehele materiaal	Geheel of deels vrij aan de binnenlucht, maar geen contact met binnenluchtstromen
Toestand van het materiaal	Matig beschadigd, matig verweerd

Dringend verwijderen

- Zorg voor een veilig beheer. Vermijd het beschadigen van het asbestmateriaal. Controleer de toestand jaarlijks op wijzigingen.
- Verwijder dit asbestmateriaal zo snel mogelijk. Volg de toestand goed op.
- Hemelwater dat afspoelt van asbestcement daken of gevels kan asbestdeeltjes bevatten. Gebruik het enkel voor gesloten circuits (bv. spoelen toiletten). Reinig na het vervangen van het dak of de gevel de dakgoten en regenwaterput of -ton om asbesthoudend sediment of slib te verwijderen
- Voer bijkomende staalnamens) uit.

- Eenvoudige handelingen: mag via doe-het-zelf of door werknemer(s) met opleidingsattest eenvoudige handelingen
Bij verwijdering door doe-het-zelf mag men dit afval dubbel en luchtdicht verpakt aandienen bij het gemeentelijk recyclagepark. Men raadpleegt best op voorhand de voorwaarden van het recyclagepark. Gebruik de juiste PBM's voor het verwijderen van deze golfplaten (masker met filter type P3, wegwerphandschoenen, overall CAT III type 5/6, afspoelbaar schoeisel,...). Er mogen geen minderjarigen of

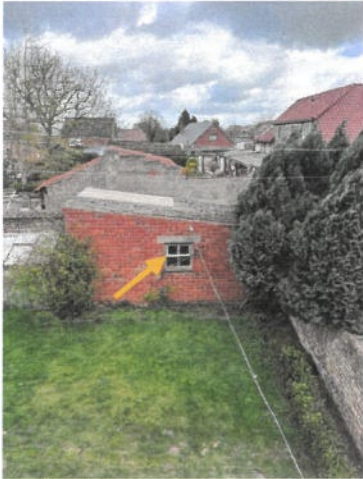
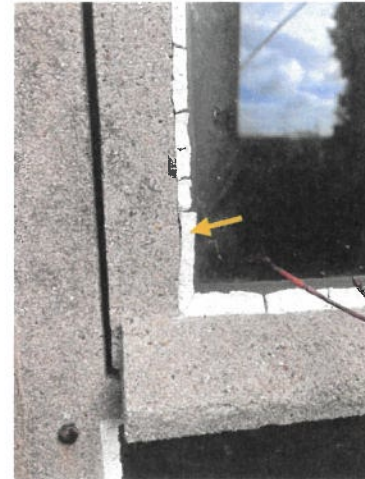
Fiche 2: Mastiek tussen glas-kozijn raam garage

Het asbestmateriaal valt onder de mijlpaal van 2040.

Eindbeoordeling materiaalrisico	Verhoogd materiaalrisico en/of verhoogde kans op vezelvrijgave
---------------------------------	--

Gebondenheid	Categorie 1: hechtgebonden in oorsprong
Asbestsoort (vezeltype)	Amfibool aanwezig, uitgezonderd crocidoliet
Asbestconcentratie	Laag (< 50%)
Afschermingsgraad van het gehele materiaal	Geheel of deels vrij aan de buitenlucht, maar geen contact met binnenlucht
Toestand van het materiaal	Matig beschadigd, matig verweerd

Verwijderen

- Zorg voor een veilig beheer. Vermijd het beschadigen van het asbestmateriaal. Controleer de toestand jaarlijks op wijzigingen.
- Voer bijkomende staalname(s) uit.

- Eenvoudige handelingen: mag via doe-het-zelf of door werknemer(s) met opleidingsattest eenvoudige handelingen
Indien de kit niet verbreekt en in 1 geheel verwijderd kan worden mag dit via doe-het-zelf of door werknemers met een opleidingsattest eenvoudige handelingen. Bij verwijdering door doe-het-zelf mag men dit afval dubbel en luchtdicht verpakt aandienen bij het gemeentelijk recyclagepark. Men raadpleegt best op voorhand de voorwaarden van het recyclagepark. Gebruik de juiste PBM's voor het verwijderen van deze kit (masker met filter type P3, wegwerphandschoenen, overall CAT III type 5/6, afspoelbaar schoeisel,...). Er mogen geen minderjarigen of derden aanwezig zijn. U moet beschikken over PE-folie en zakken om loskomende deeltjes en afval op te vangen en te verpakken. U moet beschikken over een vernevelaar (water) of fixeermiddel om het asbestmateriaal eerst te fixeren. U moet de kennis hebben hoe u het asbestmateriaal veilig kan demonteren zonder stof of breuken. U moet beschikken over natte doeken om eventuele resten en stof weg te nemen. Zie ook op de website van de OVAM (www.asbestinfo.be) en/of CODEX boek VI titel 3)

- Eenvoudige handelingen: enkel door erkend asbestverwijderaar
Indien de kit verbreekt en niet in 1 geheel verwijderd kan worden bij het willen verwijderen, eerst een staal laten nemen en laten analyseren op asbest in een erkend labo. Indien asbesthoudend, contacteer dan een erkend asbestverwijderaar om deze mastiek te laten verwijderen en af te voeren.

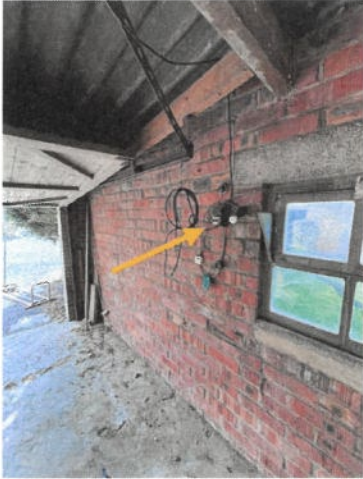
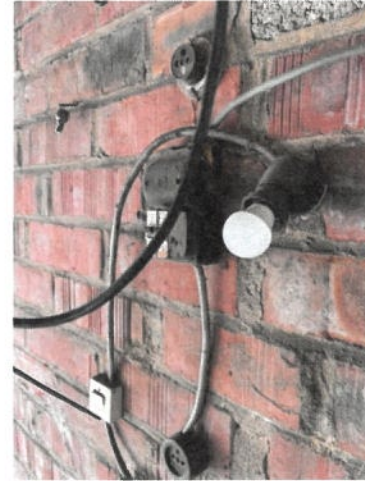
Het asbestmateriaal valt onder de mijlpaal van 2040.

Eindbeoordeling materiaalrisico	Verhoogd materiaalrisico en/of verhoogde kans op vezelvrijgave
---------------------------------	--

Verwijderen

- Zorg voor een veilig beheer. Vermijd het beschadigen van het asbestmateriaal. Controleer de toestand jaarlijks op wijzigingen.
- Voer bijkomende staalname(s) uit.

- Eenvoudige handelingen: mag via doe-het-zelf of door werknemer(s) met opleidingsattest eenvoudige handelingen
Bij verwijdering door doe-het-zelf mag men dit afval dubbel en luchtdicht verpakt aandienen bij het gemeentelijk recyclagepark. Men raadpleegt best op voorhand de voorwaarden van het recyclagepark. Gebruik de juiste PBM's voor het verwijderen van deze elektrische componenten (masker met filter type P3, handschoenen, overall, afspoelbaar schoeisel,...). Er mogen geen minderjarigen of derden aanwezig zijn. U moet beschikken over PE-folie en zakken om loskomende deeltjes en afval op te vangen en te verpakken. U moet de kennis hebben hoe u het asbestmateriaal veilig kan demonteren zonder stof of breuken. U moet beschikken over natte doeken om eventuele resten en stof weg te nemen. Afvoeren kan naar het lokale recyclagepark in een speciale asbestzak. Meer info kan men vinden op limburg.net ivm de geldende regels voor asbestinzameiling. Huidige regelgeving ivm asbestverwijderingsmethodes kan men terug vinden bij volgende link: [https://ovam.vlaanderen.be/voorzorgsmaatregelenbij-asbestverwijderingen/of CODEX boek](https://ovam.vlaanderen.be/voorzorgsmaatregelenbij-asbestverwijderingen/of-CODEX-boek)

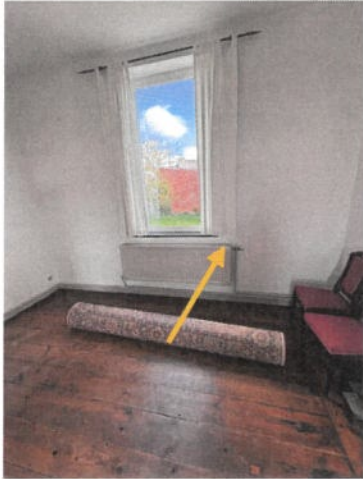
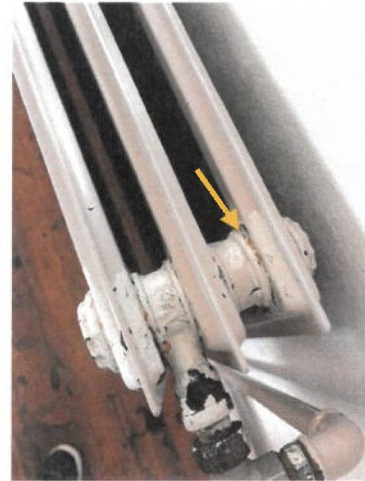
Fiche 4: Pakkingen radiatoren

Het asbestmateriaal valt onder de mijlpaal van 2034.

Beschrijving	Pakkingen radiatoren
Omgeving	Binnen
Primaire drager	Ruimteverwarming
Asbestmateriaal	Pakking, dichting
Bindmiddel van asbestmateriaal	Karton - papier - viltachtig
Gebondenheid op basis van bindmiddel	Niet-hechtgebonden
Hoeveelheid (gewicht - aantal)	• 0,50 kg - 1 stuk
Totaal gewicht	0,50 kg
Eenvoudig bereikbaar	Ja
Bevestigingswijze	• Geklemd
Identificatiemethode	<p>De asbestdeskundige beoordeelt het materiaal als asbestverdacht en dus asbesthoudend, en dit zonder monstername.</p> <p>Motivatie: De monstername brengt andere schade aan dan schade die inherent is aan de monstername.</p>
Destructieve handeling voor identificatie	Nee
Opmerking	Deze oppervlakte, volumes en gewichten zijn niet gemeten, maar zijn een schatting (de opgegeven hoeveelheden mogen niet gebruikt worden als maatstaf van heffing).

Verwijderen

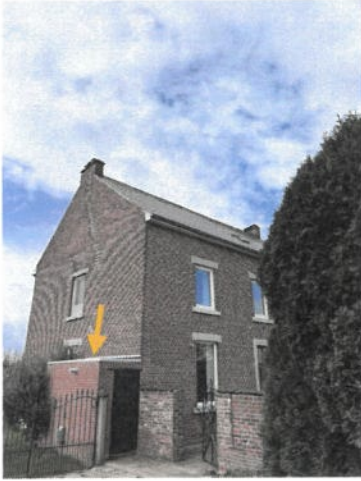
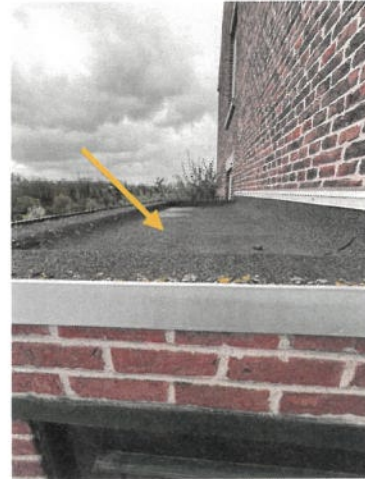
Fiche 7: Roofing plat dak stookruimte

Beschrijving	Roofing plat dak stookruimte
Omgeving	Buiten
Primaire drager	Plat dak
Asbestmateriaal	Dak- en gevelbekleding - Roofing
Bindmiddel van asbestmateriaal	Bitumen (roofing, teer, asfalt)
Gebondenheid op basis van bindmiddel	Hecht
Hoeveelheid (oppervlakte - aantal)	• 5,00 m ² - 1 stuk
Totale oppervlakte	5,00 m ²
Eenvoudig bereikbaar	Ja
Bevestigingswijze	• Verlijmd, ingegoten, versmeerd
Identificatiemethode	De asbestdeskundige beoordeelt het materiaal als asbestverdacht en dus asbesthoudend, en dit zonder monsternamen. Motivatie: De opdrachtgever weigert om het materiaal te laten bemonsteren.
Destructieve handeling voor identificatie	Nee
