CONTRÔLE D'ÉTANCHÉITÉ ET DE CONFORMITÉ D'UN RÉSERVOIR À MAZOUT

RÉF. 152/2024/65736/C01:2

DATE DU CONTRÔLE 16/05/2024
 ADRESSE DU CONTRÔLE Rue de l'Armistice 18 - 7020 Mons

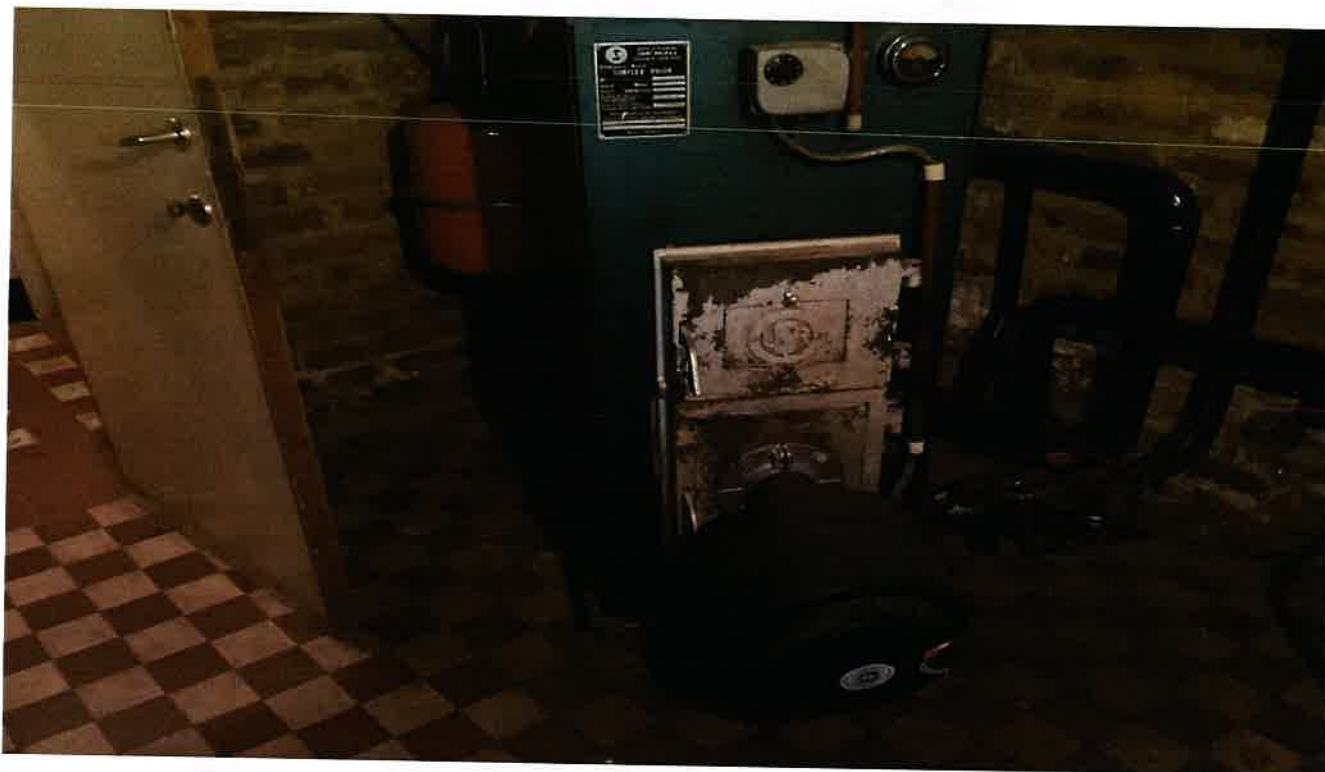
Système de chauffage	Chaudière	Fonctionnement du système de chauffage	Fonctionne
Type de raccordement au système de chauffage	Bi-tube	Contrôle des tuyauteries visibles du réservoir au système de chauffage	Conforme
Soutirage	Par le haut - Conforme	Conduite de remplissage	Conforme
Conduite de ventilation	Conforme	Système anti-débordement	sifflet 95% - test OK - hauteur de la tige OK
Système de mesure de niveau	présent - non conforme	Hauteur d'eau dans le réservoir (cm)	0 cm
Autres raccords	Conforme	Contrôle visuel de l'étanchéité	Étanche
Pollution en dehors du réservoir	Non	Encouvement	pas présent
Système de détection de fuite	NON

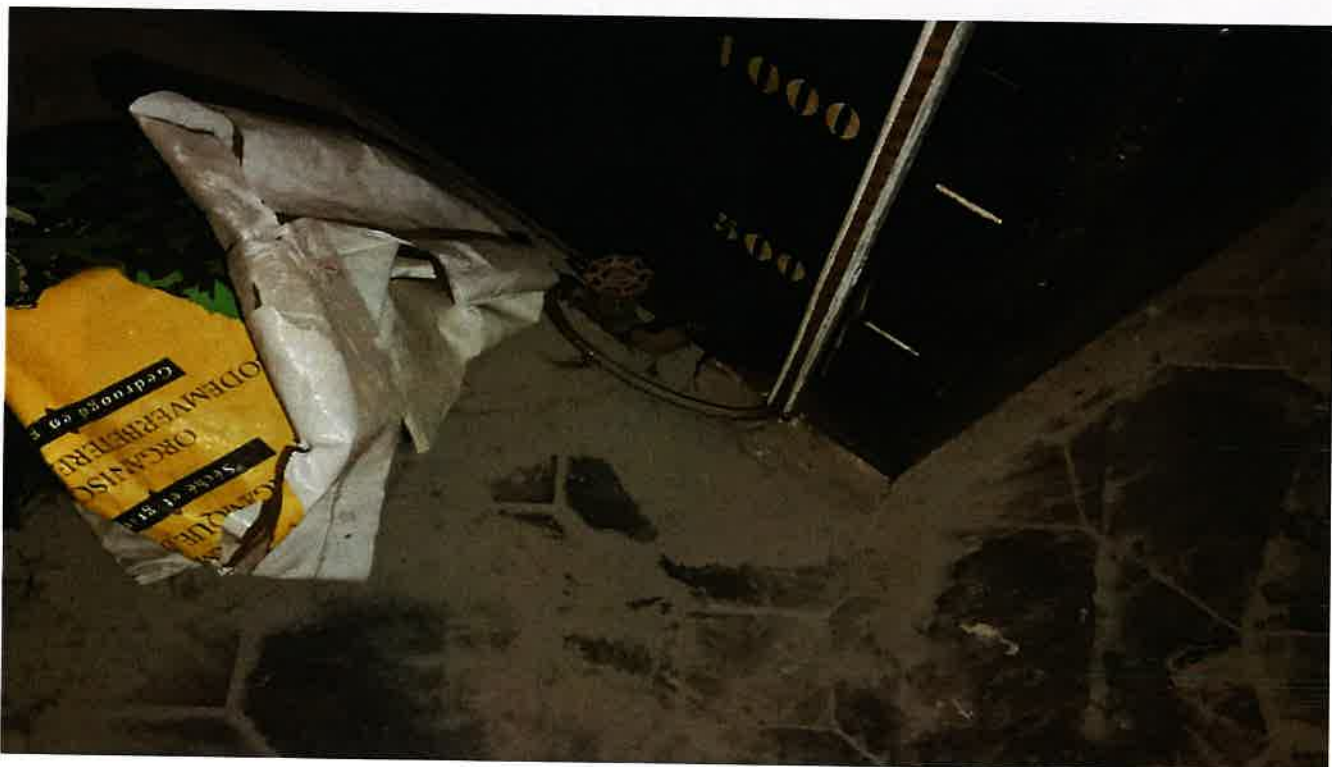
Non conformité

Le système de mesure de niveau n'est pas conforme / est absent
 Le montage réalisé de la jauge sur le côté du réservoir est interdit. A démonter
 L'absence de pollution visible est confirmée sous toute réserve de la présence éventuelle d'une pollution non visible le jour du contrôle.

Conclusion : L'étanchéité est assurée mais pas la conformité. Il faut y remédier dans les 6 mois.
 Le réservoir ne peut être rempli que pendant ces 6 mois, non renouvelable, prenant cours le mois du contrôle.
